# 取水堰の設置状況

## 雲出川水系

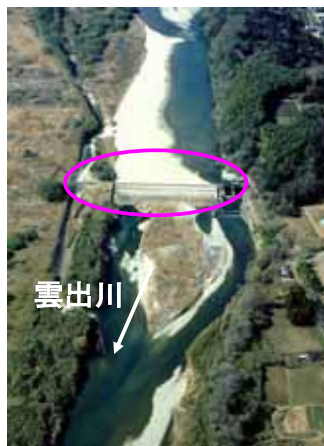
雲出井頭首工(雲出川12.401k)

【横断面図の凡例】

現況河道断面 —

基本方針河道断面 —

固定堰改築部分 ▨

| | 施設名 | 管理者 | 設置目的 | 完成年 | 形式 | 長さ<br>m | 堰 高<br>(T.P.m) |
|---|---|---|---|---|---|---|---|
| | 雲出井頭首工 | 雲出井<br>土地改良区 | | S35 | 固定堰 | 159.9 | 11.30 |

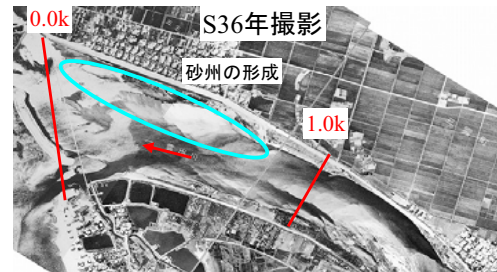
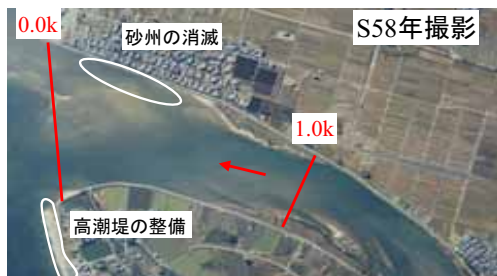
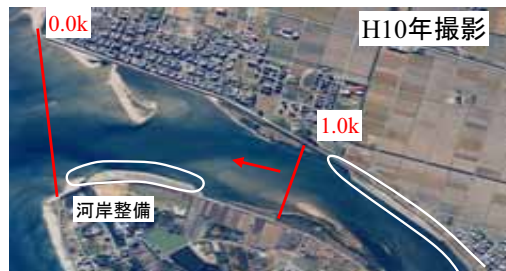
#### 本川河口部

- ・河口砂州については、一時的に発達するが、洪水時にフラッシュされ、これまでも河口閉塞は発生しておらず、流下能力上、特に問題はない
- ・塩水については、本川の河口より3.1kに設置された香良洲頭首工により遡上が制限され、塩害については特に問題ない

※流量は雲出橋地点のダムおよび氾濫がなかった場合の流量

S40.9 台風24号  
約3,200m<sup>3</sup>/s  
S46.9 台風29号  
約2,900m<sup>3</sup>/s  
S49.7 低気圧による豪雨  
約3,900m<sup>3</sup>/s  
S57.8 台風10号  
約5,400m<sup>3</sup>/s

H2.9 台風14号  
前線による豪雨  
約3,700m<sup>3</sup>/s  
H5.9 台風14号  
約3,600m<sup>3</sup>/s  
H6.9 台風26号  
約3,500m<sup>3</sup>/s

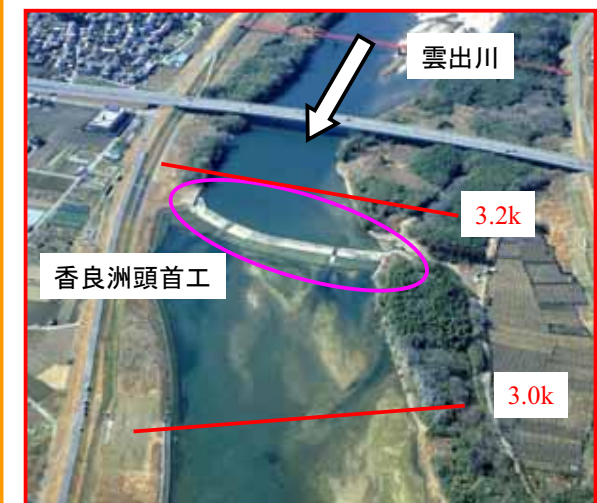
#### 本川河口部

- ・雲出川の感潮区間は河口から香良洲頭首工(3.1k付近)まで
- ・これまでに取水障害等は発生していない
- ・河口周辺の農地等において、これまで塩害は発生していない
