釧路川水系河川整備基本方針

土砂管理等に関する資料（案）

平成 18 年 6 月 27 日

国土交通省河川局

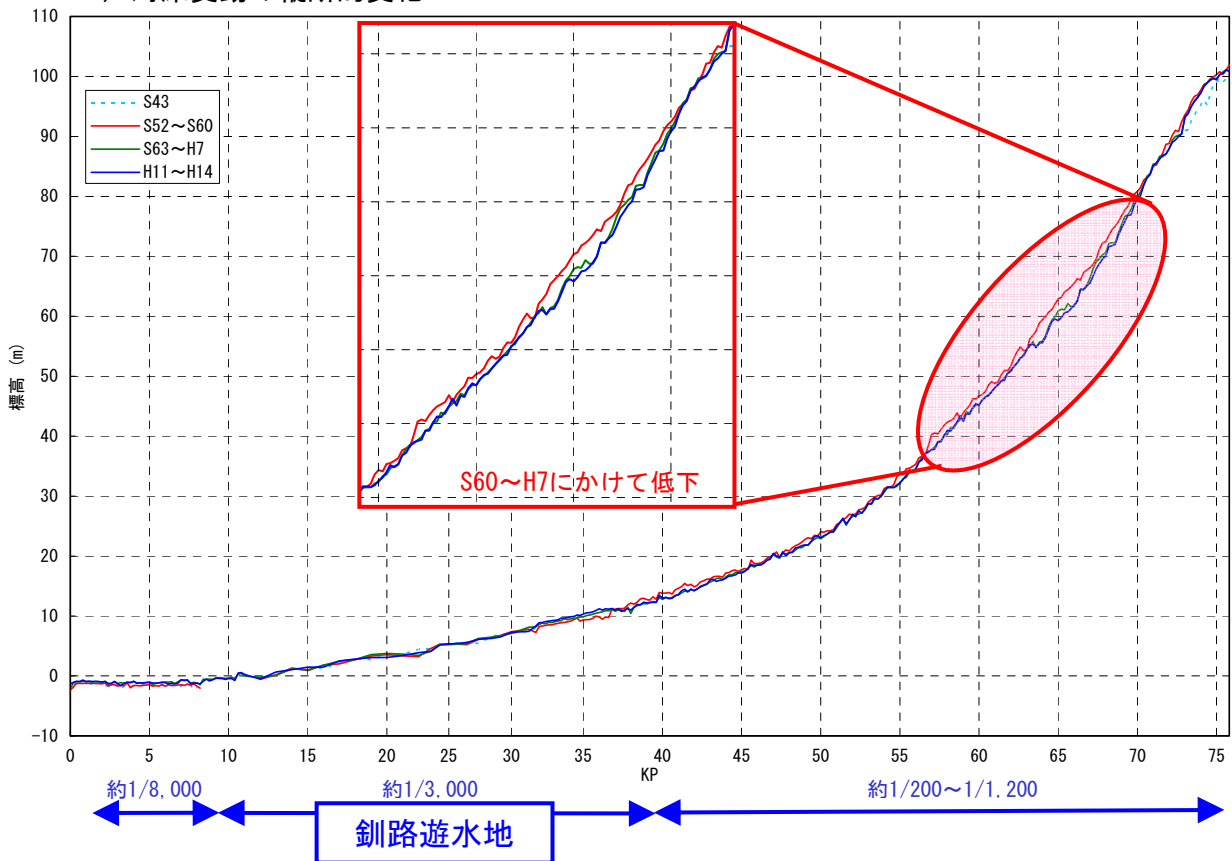
図 2-1 低水路平均河床高縦断図

既往 34 年間(昭和 43 年～平成 14 年)の低水路平均河床高は、経年的に見て、上流の河床低下区間を除いて、縦断的に顕著な変動は見られない。また、上流の低下区間についても、その後の平成 7 年～平成 14 年に至っては変化が小さく、近年では比較的安定している。

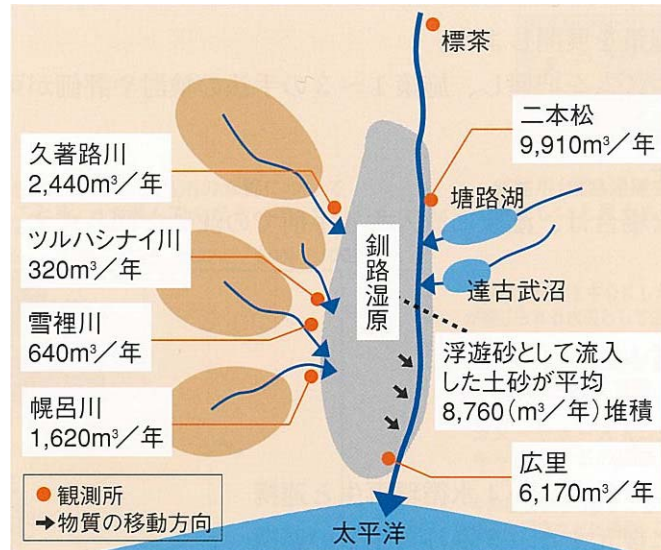
図 2-7 主要河川の浮遊砂の収支

近年、釧路川本川の河床変動は小さいが、釧路湿原では、1960年代から流域の経済活動の拡大に伴い、流域から湿原への土砂流入量が増加している。これは森林が減少し裸地が増加したこと、農地、宅地の開発等のため、河道が直線化され河床が低下したこと、上流・中流での氾濫頻度の減少により土砂が下流まで流出しやすくなったことが原因と考えられる。

各河川での観測結果より推定 (1990-2001年の平均)

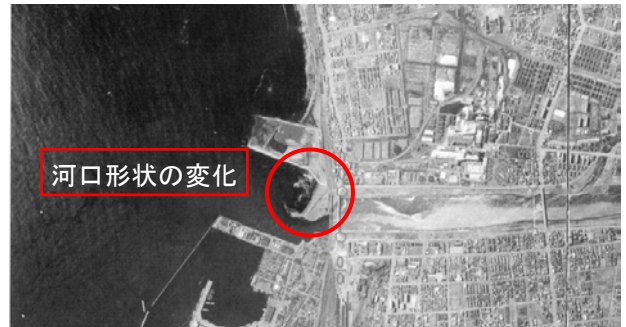
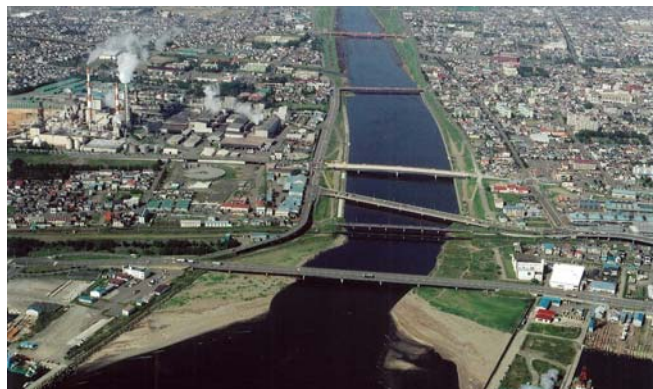
図 3-1 河口部の経年変化状況

昭和22~27年頃撮影(昭和42年以前の状況)

昭和45年撮影

平成 8年撮影(垂直写真による現況)

平成15年8月撮影(斜め写真)

昭和の初めごろ河口部の右岸側に砂州が発達しているが、港湾施設の整備に伴い形状が変化している。現在の砂州は、河口の橋梁付近で断面形状が広がっていることによる堆積と考えられる。広い川幅で水深も確保されていることから河口閉塞の実績もない。
