# 釧路川水系河川整備基本方針

土砂管理等に関する資料（案）

国土交通省河川局

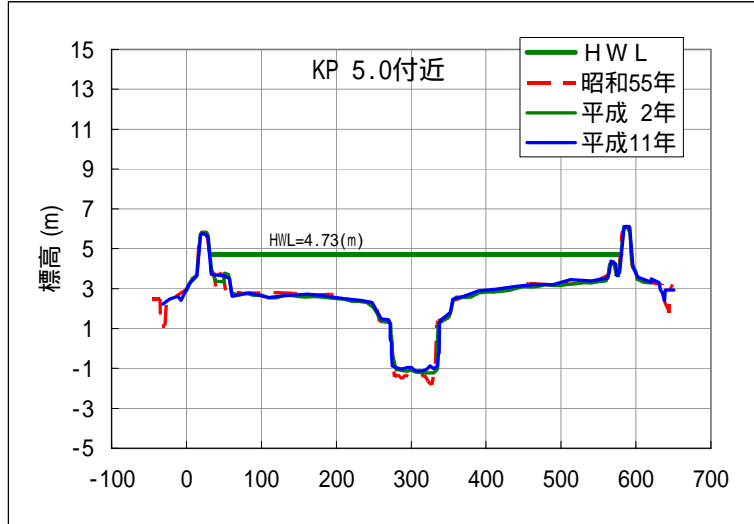
図 2-3 新釧路川(下流域-1 KP5.0 付近) 経年変化横断面図

新釧路川(釧路川下流域、河口～KP7.4)では、横断形状の顕著な変化は見られない。釧路湿原より上流の釧路川では、河道改修の影響により平成初期に横断形状の変化、河床高の低下がみられるが近年では大きな変化はみられなく、ほぼ安定した河道となっている。また、顕著な侵食・堆積の傾向も見られない。

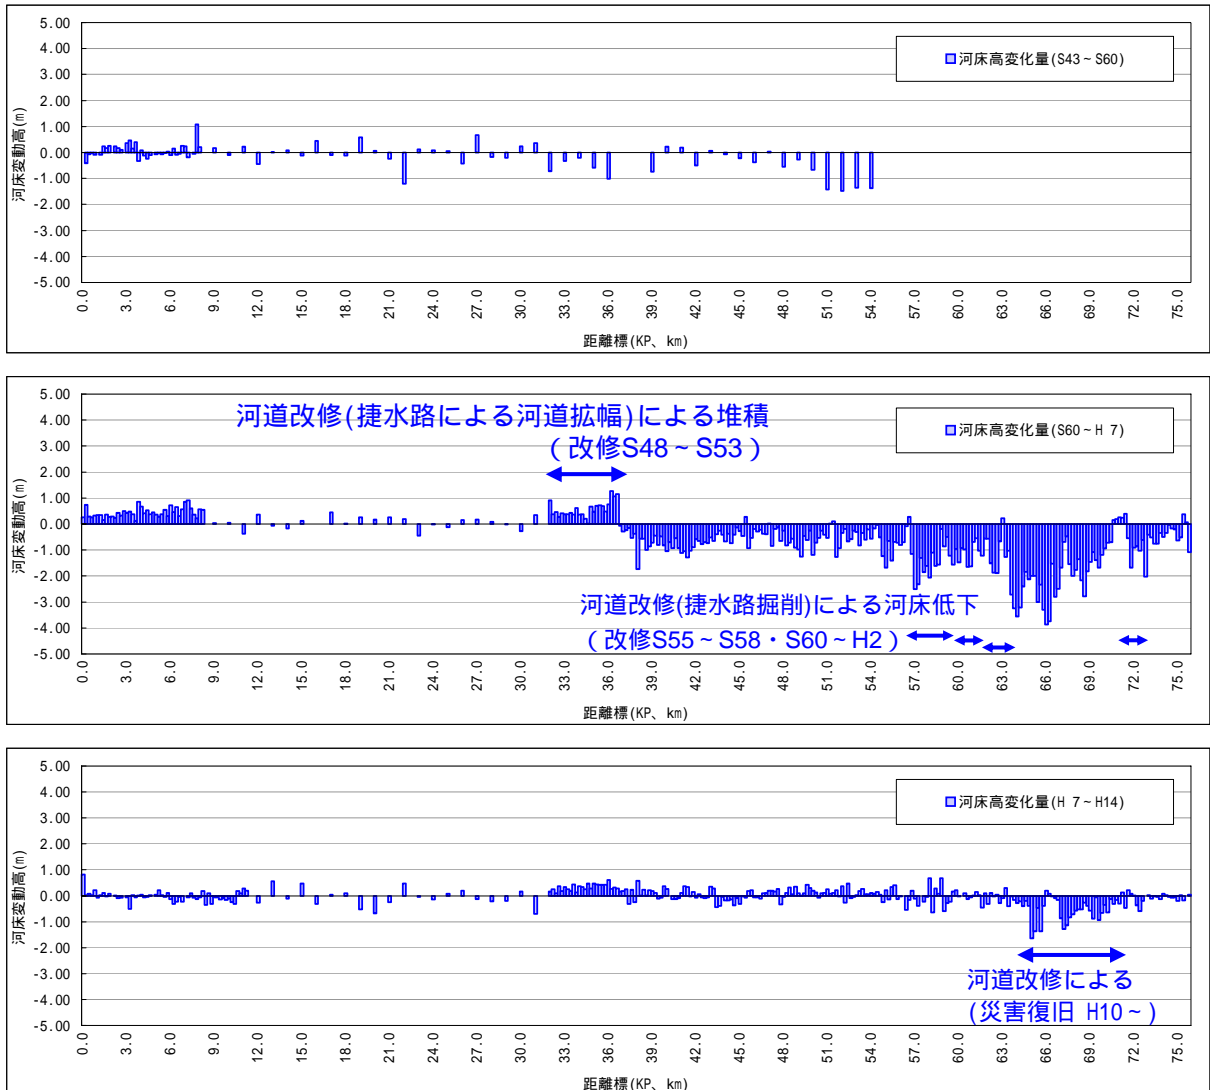
図 2-6 河床変動高経年変化縦断図

全川にわたり、経年的に、大きな侵食・堆積の傾向は見られない。

既往34年間(昭和43年～平成14年)における全川での河床高の変動量は、低水路掘削や護岸工事等が実施された直後では河床高が若干低下するが、その後それらの箇所において大きな河床高の変動は見られない。また、上流の低下区間についても、平成7年以降の近年では、大きな改修も無く、災害復旧の河川改修等、局所的な変動箇所を除き、縦断的に安定している。

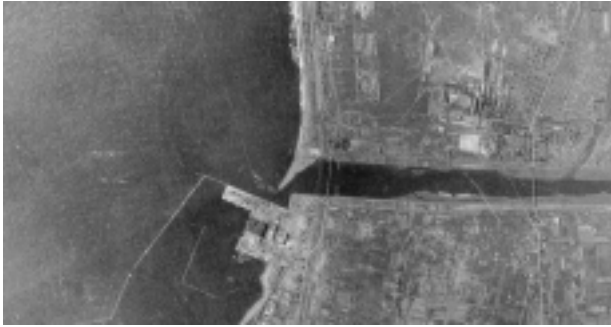
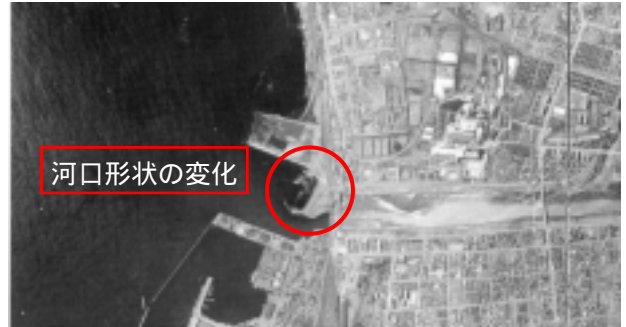
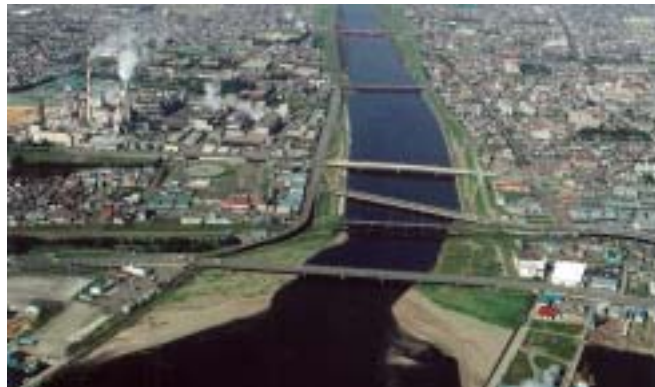
図 3-1 河口部の経年変化状況

昭和22～27年頃撮影(昭和42年以前の状況)

昭和45年撮影

平成8年撮影(垂直写真による現況)

平成15年8月撮影(斜め写真)

昭和の初めごろ河口部の右岸側に砂州が発達しているが、港湾施設の整備に伴い形状が変化している。現在の砂州は、河口の橋梁付近で断面形状が広がっていることによる堆積と考えられる。広い川幅で水深も確保されていることから河口閉塞の実績もない。
