現在の治水対策の考え方と実施状況

◆治水に関する課題と方針

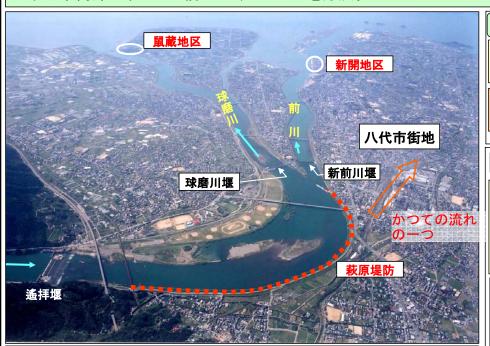
- 〇山間狭窄部下流に扇状地および低平地が開け、想定氾濫区域内に人口・資産が集積する地域の大部分が含まれ、特に、扇頂付近に位置する萩原地区は万一破堤した場合には被害が広範囲に広がる。
- ○萩原地区はかつての河道を切り替えたことにより大きく湾曲し水衝部を形成。
- 〇中心市街部で本川から前川に3,000m3/mを分派。

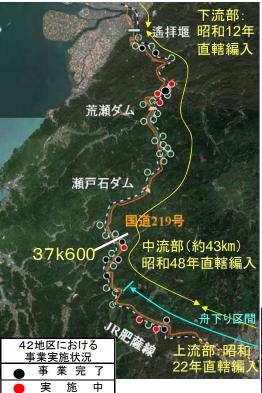
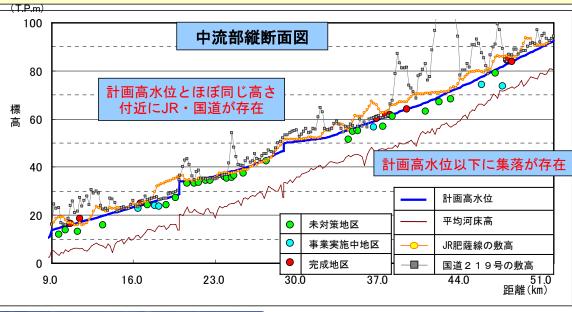
- 〇約43kmに及ぶ山間狭窄部で限られた平地に集落が分散、計画高水位とほぼ同じ高さにJR肥薩線や国道219号等が存在。
- 〇岩河床、巨岩・奇岩の景観を特徴としており舟下りに利用
- ○築堤を行うと、守るべき家屋のほとんどが無くなるため連続堤の整備ではなく家屋の嵩上げや輪中堤による対策
- ○岩河床、舟下り区間における巨岩・奇岩の景観等を踏まえ河床を保全
- 〇昭和48年に直轄管理区間に編入
- 〇昭和60年代に新しい治水手法として宅地嵩上げ方式、輪中堤方式を導入 し治水対策を実施
- ○家屋がまとまっており、かつ住民の合意が図られた地区より対策を実施
- 〇国、県と地元市町村が連携して対策を推進

これまでに対象家屋数の約7割について 対策を実施(実施中含む) 引き続き事業の進捗を図る

対象家屋数の約7割で対策を実施

※数字は家屋の地区外移転等により変わり得る (平成11年調査時点)

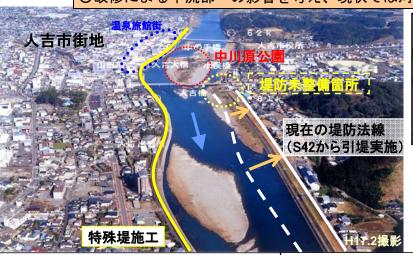
引堤に伴う断面変化(矢黒地区)

引堤の実施

- 〇河積不足であった区間で、昭和40、50年代に左岸側約1.2kmを引堤。
- 〇右岸および左岸の一部の区間では川沿いまで家屋等が密集していることから 特殊堤方式により整備。
- 〇一部用地未買収のため未整備箇所があり河積不足が存在。
- ○改修による中流部への影響を考え、現状では河床整正程度の局部対応を実施
