# 常呂川水系河川整備基本方針

土砂管理等に関する資料（案）

平成 18 年 10 月 31 日

国土交通省河川局

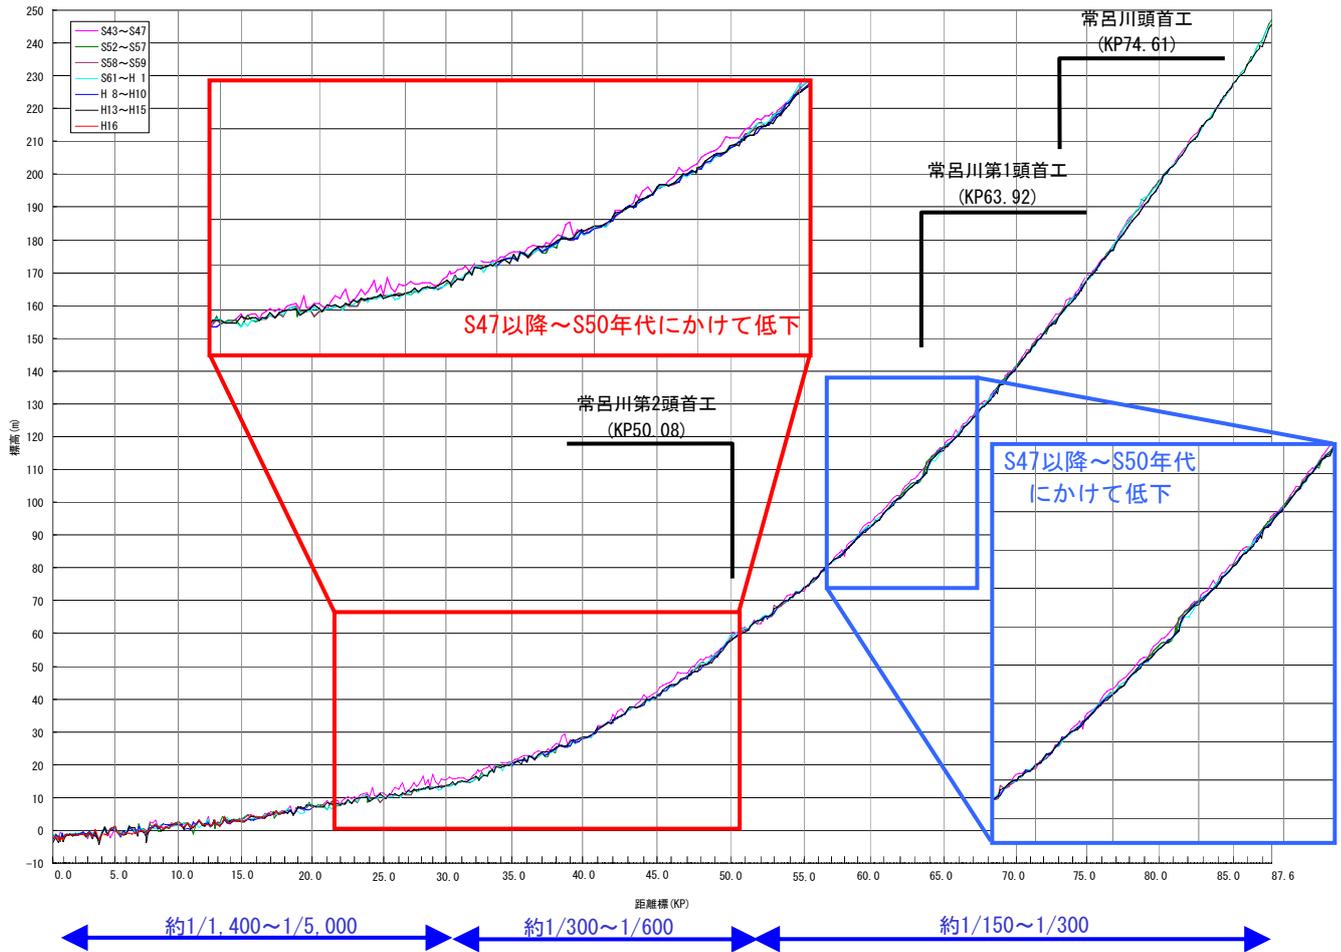
図 2-1 低水路平均河床高縦断図

既往 36 年間（昭和 43 年～平成 16 年）の低水路平均河床高は、昭和 40 年代から 50 年代にかけて河床変化が顕著となっているものの、それ以降、経年的に見て、頭首工設置等の局所的な変動箇所を除き、縦断的に顕著な変動は見られず、また、平成 13 年～平成 16 年までの近年では、比較的安定している傾向が見られる。

当河川では、全川において低水路掘削や頭首工の設置、護岸工事等が実施されている。このような改修直後には河床高が若干低下するものの、その後、それらの箇所において大きな河床高の変動は見られない。

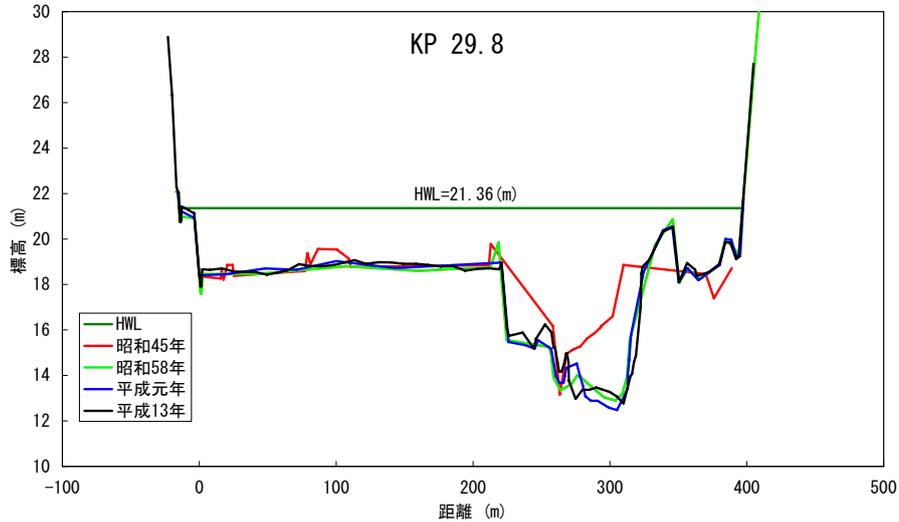
図 2-3 常呂川(下流域 KP29.8) 経年変化横断面図

常呂川の下流域(河口部~KP30.0)では、低水路掘削や護岸工事等による河道改修による横断形状の変化がみられるものの、近年では、横断形状の顕著な変化は見られない。

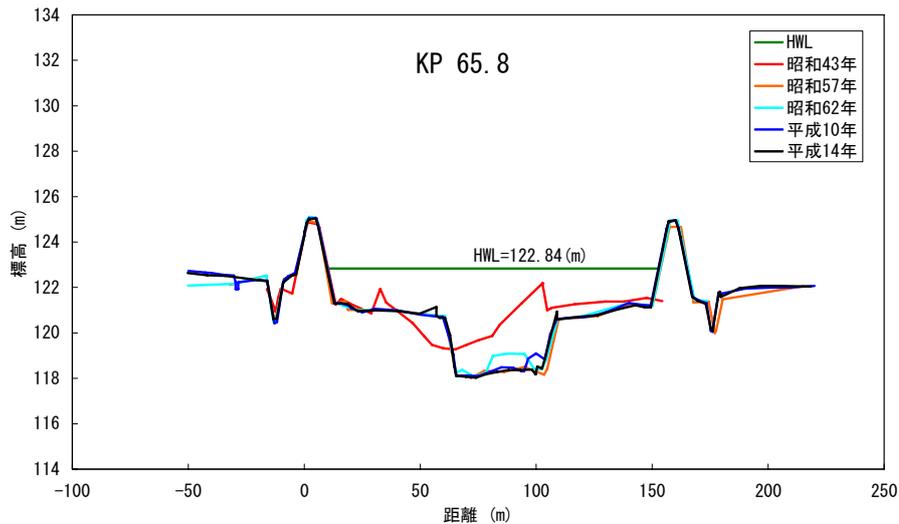
図 2-4 常呂川(中流域 KP65.8) 経年変化横断面図

また、上流の中流域や上流域においても、経年的に横断形状の変化が見られるものの、河床高については大きな変化は見られない。さらに、顕著な侵食・堆積の傾向も見られない。

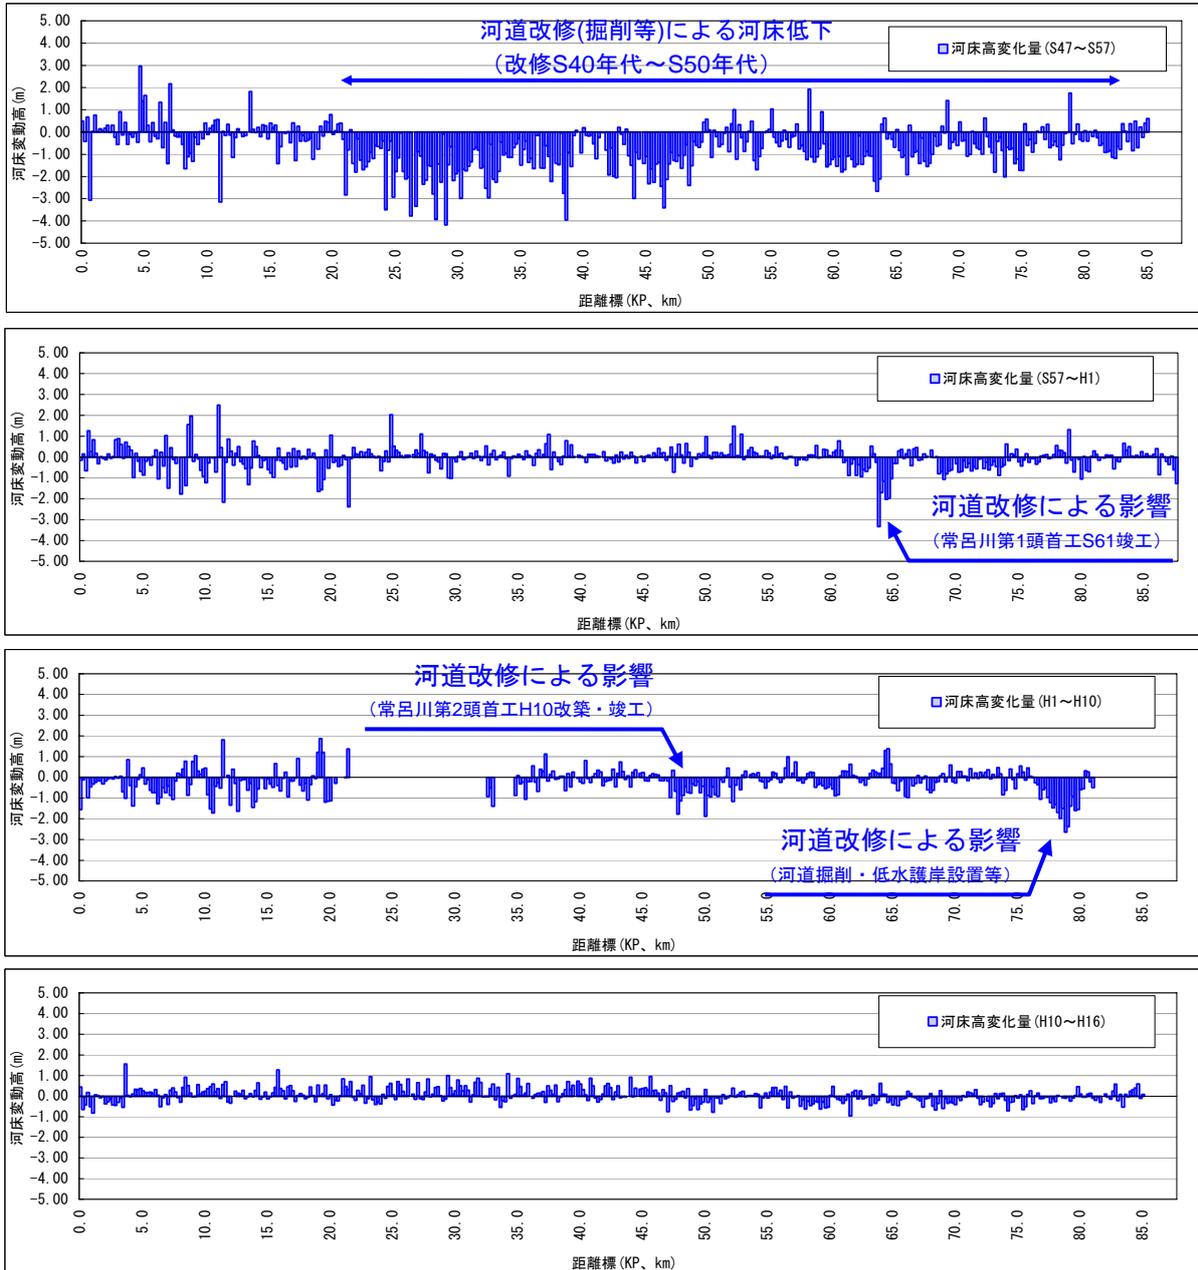
図 2-6 河床変動高経年変化縦断図

全川にわたり、経年的に、大きな侵食・堆積の傾向は見られない。

既往 36 年間（昭和 43 年～平成 16 年）における全川での河床高の変動量は、堤防の設置や低水路掘削、頭首工設置、護岸工事等が実施された改修直後に河床高が若干低下するが、その後、それらの箇所において大きな河床高の変動は見られない。また、近年では、大きな改修も無く、災害復旧の河川改修等、局所的な変動箇所を除き、縦断的に安定傾向にある。

長期間で見た場合には、変動は少なく、比較的安定している傾向が見られる。

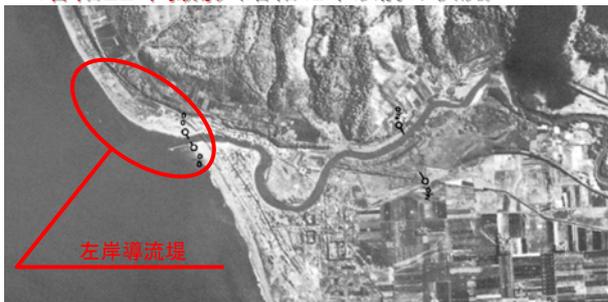
昭和22年撮影(昭和42年以前の状況)

河口部は、昭和 22 年以前より、導流堤が設置されており、また、汀線についても、当時より変化は無く、あわせて河口閉塞も発生していない。

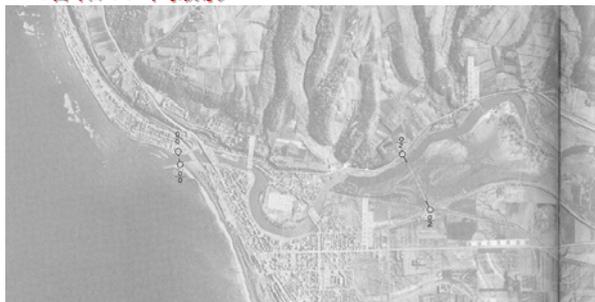
昭和41年撮影

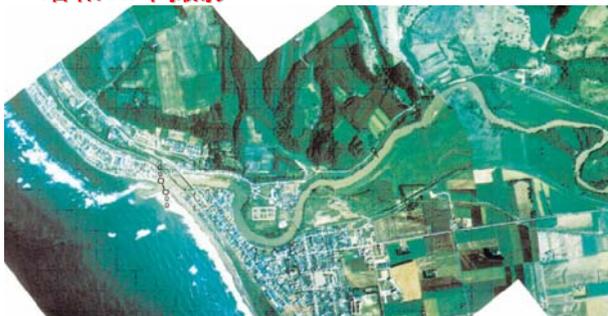
昭和52年撮影

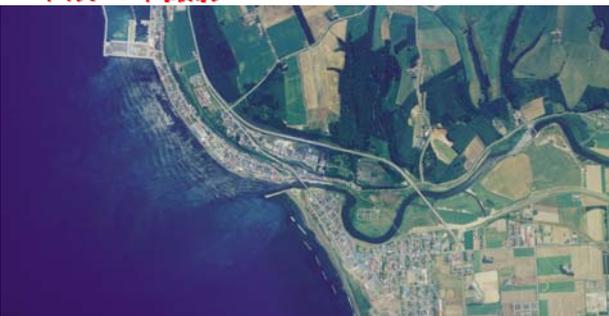
平成 3年撮影

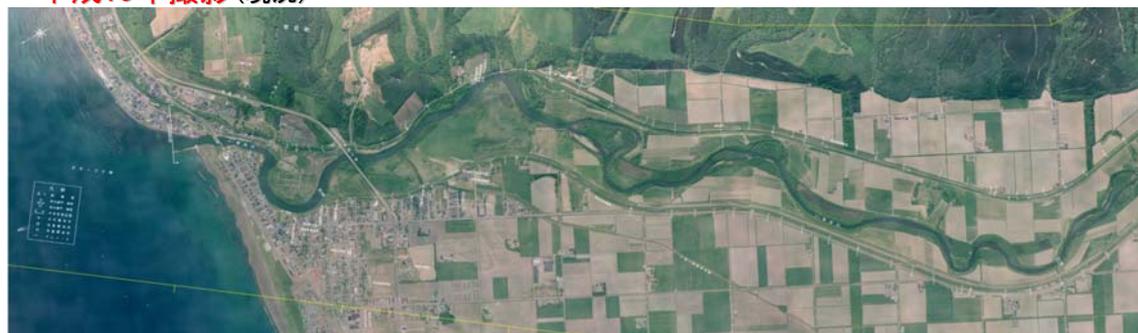
図 3-1 河口部の経年変化状況

平成15年撮影(現況)
