名取川水系河川整備基本方針

土砂管理等に関する資料（案）

国土交通省河川局

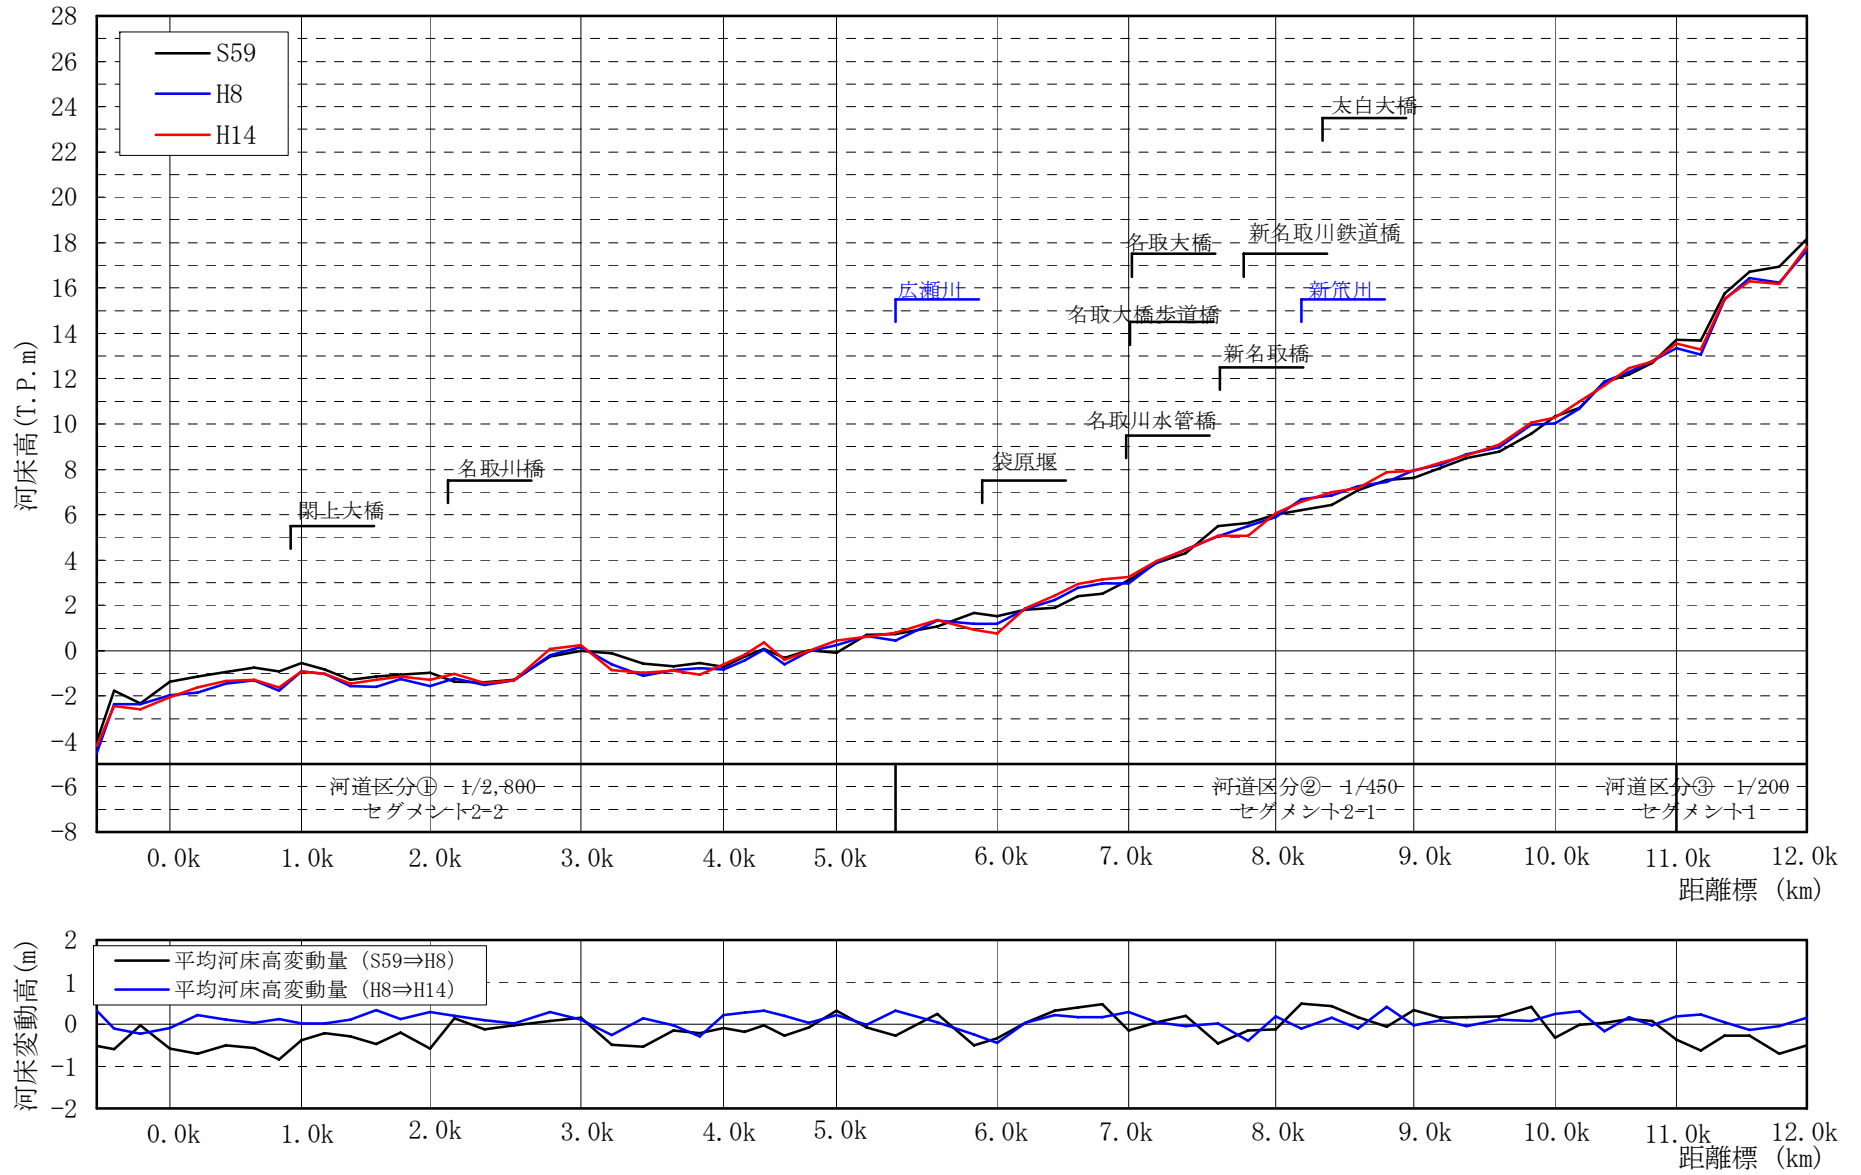
図 2-1 【名取川】 低水路平均河床高縦断図 (上)、河床変動縦断図 (下)

既往 18 年間（昭和 59 年～平成 14 年）のうち、昭和 59 年～平成 8 年にかけての低水路平均河床高は、広瀬川合流点下流部で侵食傾向、広瀬川合流点上流部で堆積傾向にある。平成 8 年～平成 14 年にかけては、河床低下と堆積とが混在している。

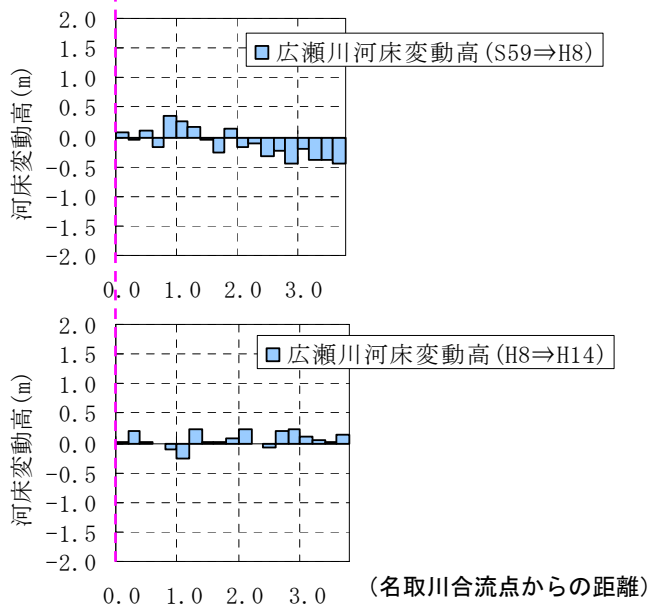
図 2-7 【広瀬川】河床変動の経年変化

経年的に、侵食または堆積に大きな変化は見られない。

既往 18 年間（昭和 59 年～平成 14 年）において、全川での変動量は年平均で約 1.3 千 m^3 の侵食であり、変動が少なく概ね安定している。

変動量は±50cm程度と全体的に大きな変動はなく、河床は安定傾向

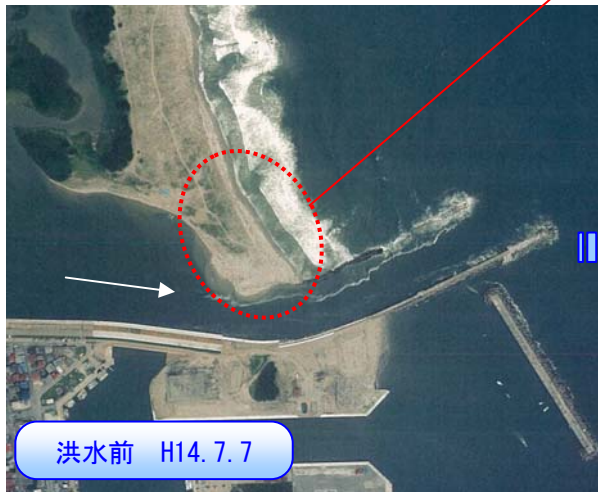
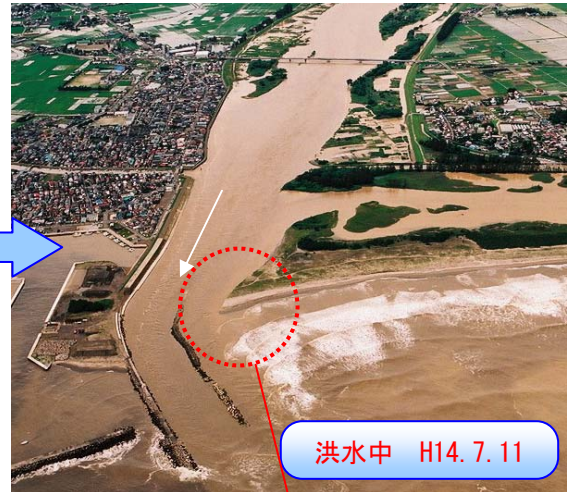
■ 平常時および洪水時の状況

名取川河口部には砂州が存在している。

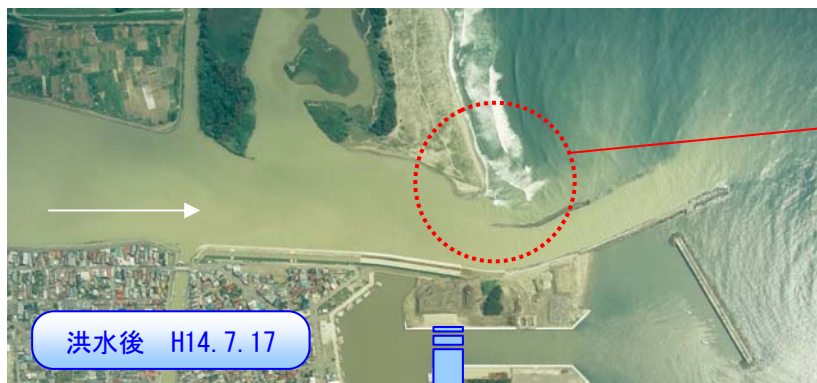
洪水により砂州の一部がフラッシュされているが、砂州の一部は残り支配断面となっている。

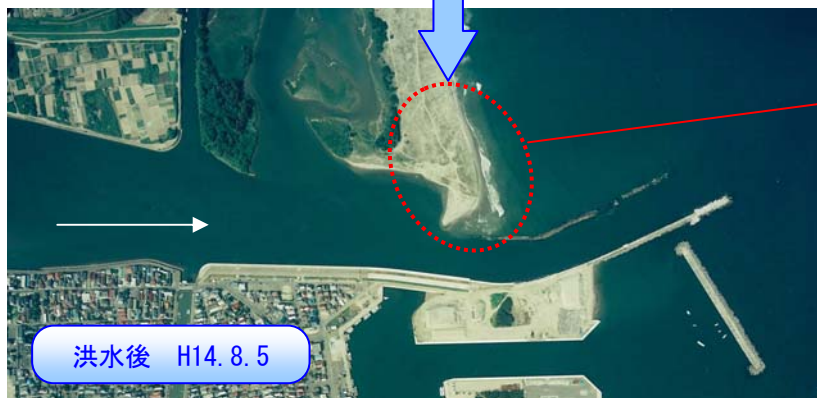
洪水後、河口砂州は徐々に復元し、約一ヶ月程度で元の状態に戻る。

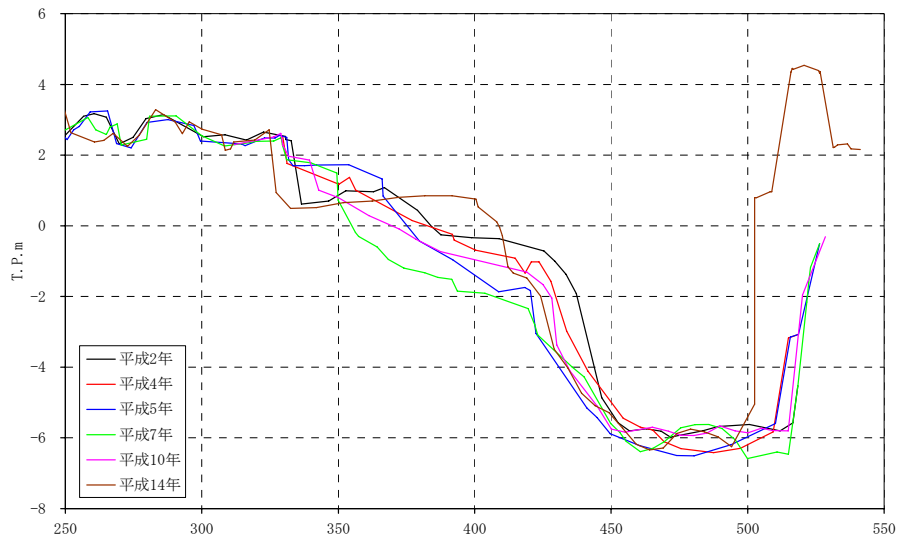
図 4-1 名取川河口部 (-0.6k) の横断面図

名取川の河口部は導流堤が設置されており、河口閉塞は生じていない。今後も継続的にモニタリングを実施する。
