十勝川水系河川整備基本方針

土砂管理等に関する資料（案）

平成 18 年 1 1 月 2 1 日

国土交通省河川局

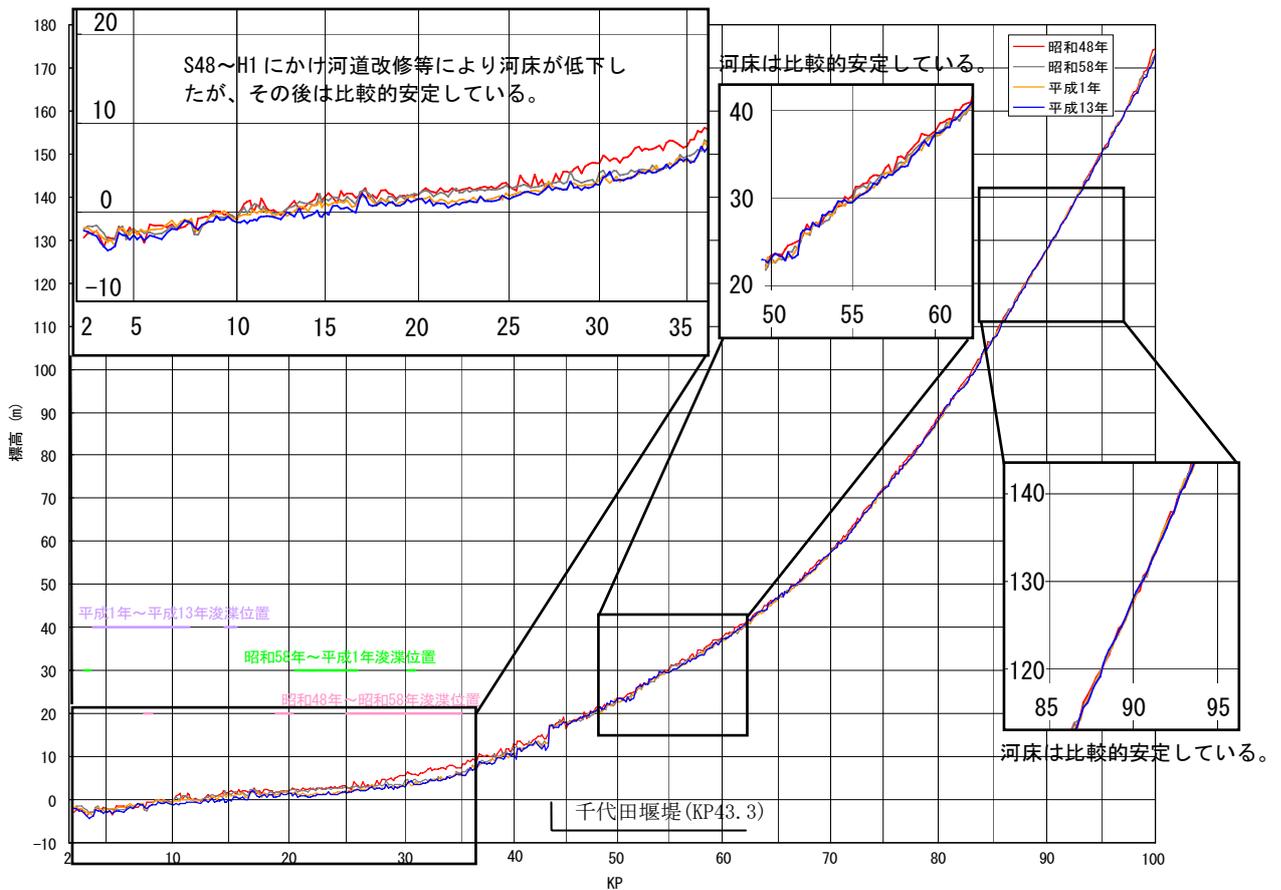
図 2-1(1) 十勝川下流低水路平均河床高縦断面図

既往 29 年間(昭和 48 年～平成 13 年)の低水路平均河床高は、下流部においては千代田堰堤 (KP43.3) より下流において浚渫等による河床低下が見られるが、その他については、長期間で見た場合、概ね安定傾向にある。

当河川では、全川的に低水路掘削や護岸工事等が実施されており、このような改変直後には河床高の低下が見られるものの、その後、それらの箇所において大きな河床高の変化は見られない。

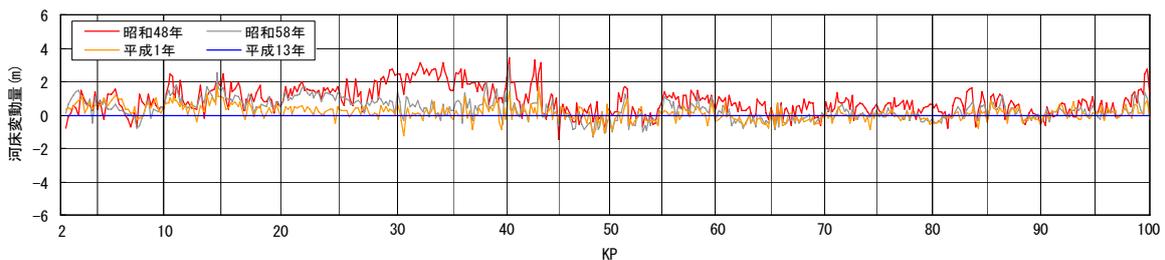
図 2-2(1) 十勝川下流河床変動縦断面図(平成 13 年基準)

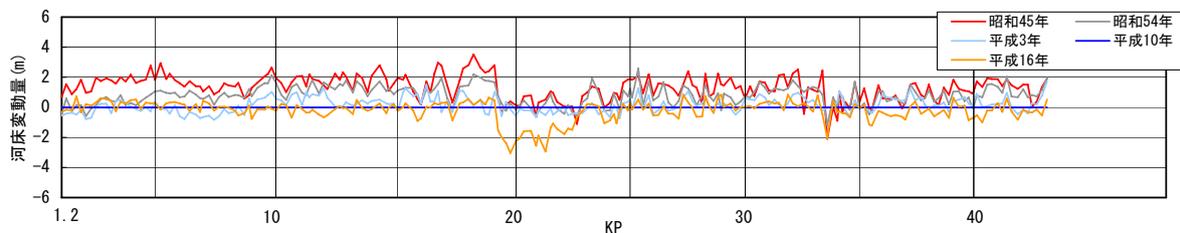
図 2-2(2) 利別川河床変動縦断面図(平成 10 年基準)

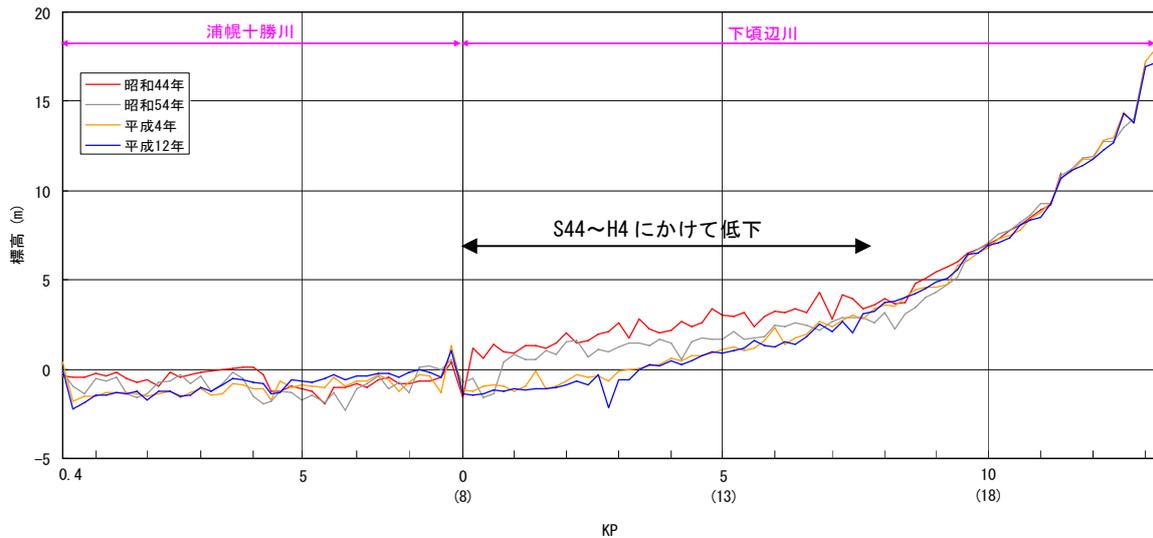
図 2-1(5) 浦幌十勝川・下頃辺川低水路平均河床高縦断面図

既往 32 年間(昭和 44 年～平成 12 年)の低水路平均河床高は、下流部において河床低下の傾向が認められるものの、概ね安定傾向にある。下頃辺川についても、昭和 44 年～平成 4 年にかけて河床の低下が見られるものの、近年では概ね安定傾向にある。

当河川では、中下流部を中心に河道掘削や護岸工事等が実施されており、このような改変直後には河床高の低下が見られるものの、その後、それらの箇所において大きな河床高の変化は見られない。

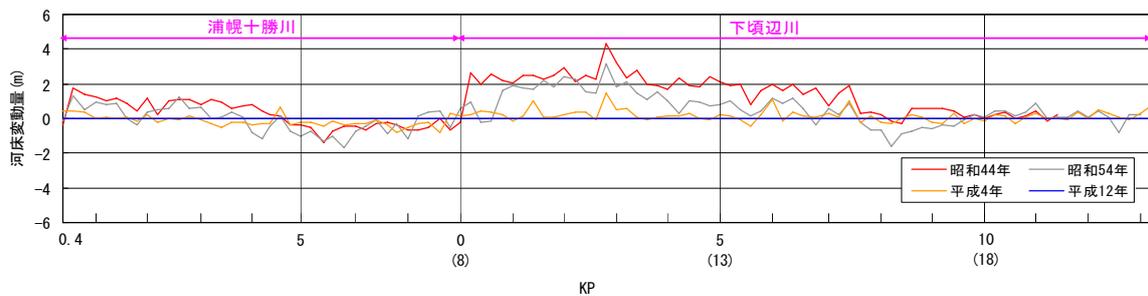
図 2-2(5) 浦幌十勝川・下頃辺川河床変動縦断面図(平成 12 年基準)

※ : KP の () 書きは浦幌十勝川からの通算の KP

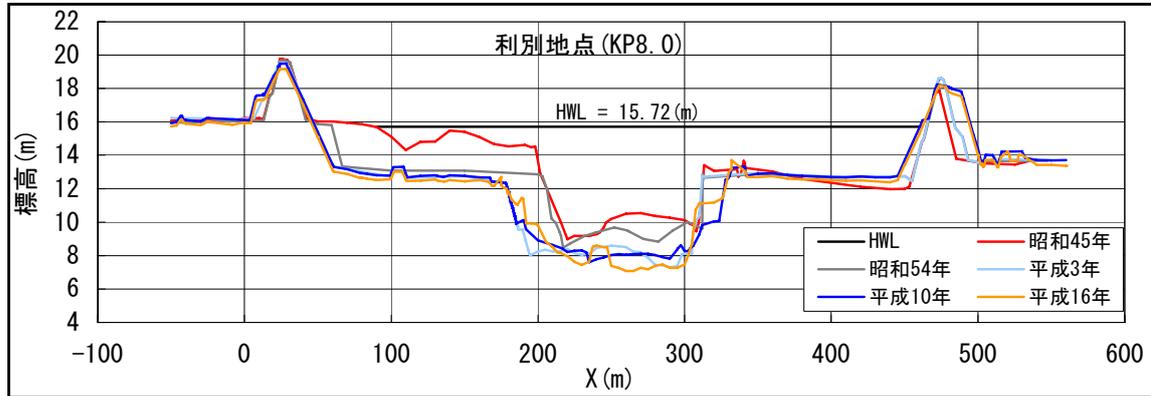
図 2-3(2) 横断形状の経年変化状況(利別川)

利別川では、河道掘削・浚渫等の影響により横断形状の変化、河床の低下が認められるが、近年では大きな変化は見られず、ほぼ安定した河道となっている。また、顕著な侵食・堆積の傾向も見られない。

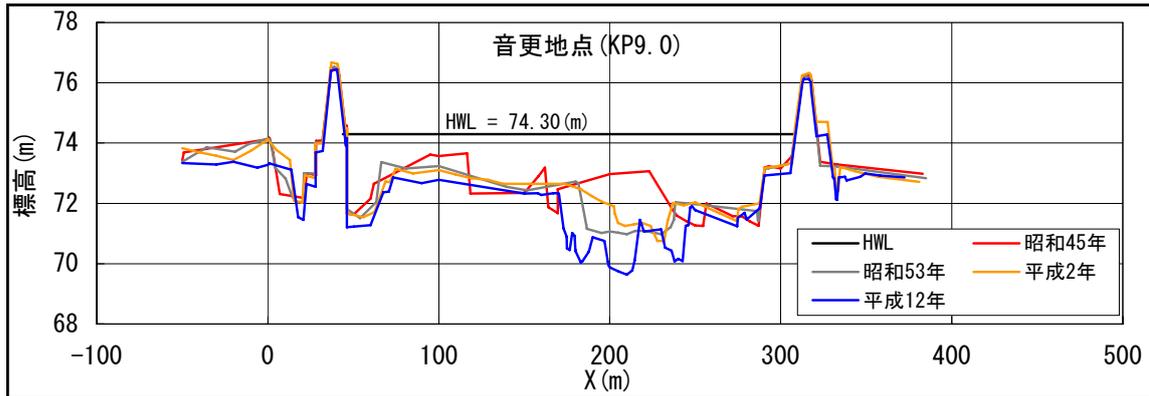
図 2-3(4) 横断形状の経年変化状況 (音更川)

音更川は、全川的に見れば多列砂州、滞筋の変動により横断形状の変化が大きい特徴を有する。音更橋付近(KP9 付近)においては、主として昭和後期から平成初期にかけての護岸工事等により横断形状の変化がある。しかし、近年では大きな変化は見られず、ほぼ安定した河道となっており、顕著な侵食・堆積の傾向も見られない。

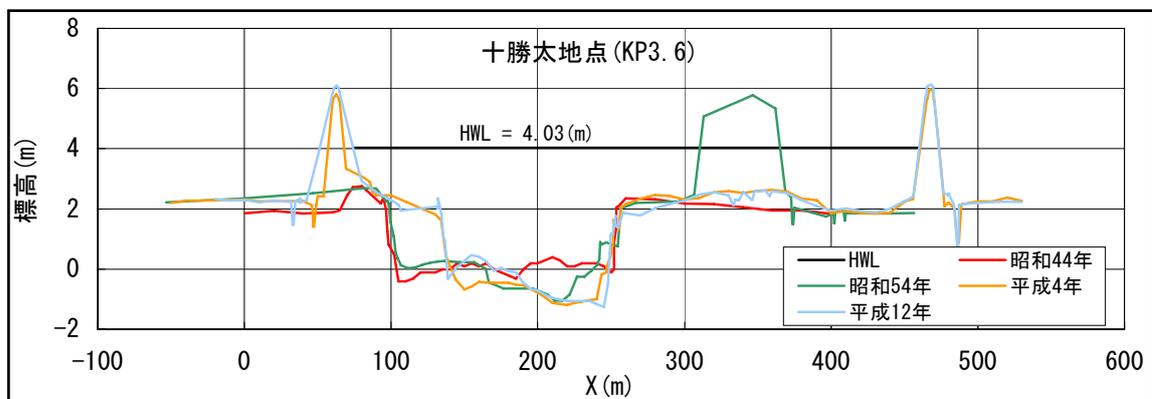
図 2-3(5) 横断形状の経年変化状況 (浦幌十勝川)

浦幌十勝川では、昭和 58 年の十勝川水系編以降、築堤・河道整備が進められており、これに伴う横断形状の変化が認められる。

しかし、近年では大きな変化は見られず、ほぼ安定した河道となっており、顕著な侵食・堆積の傾向も見られない。

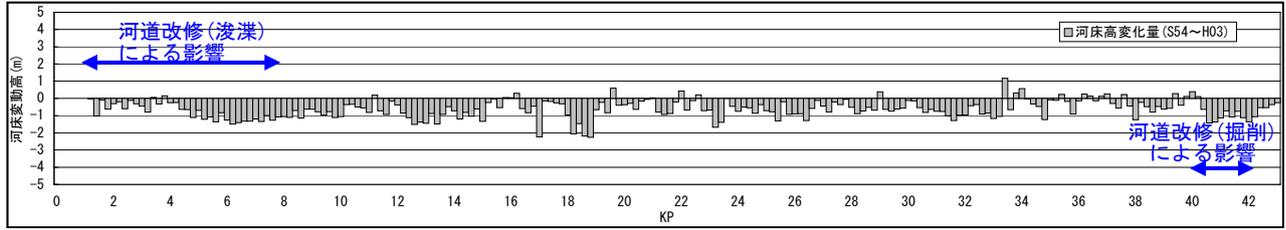
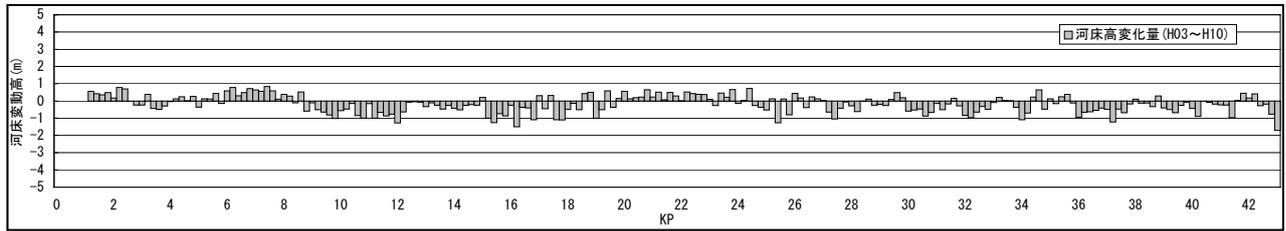
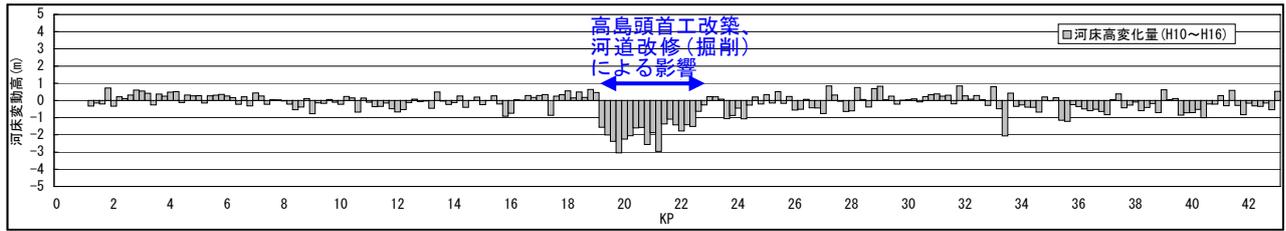
図 2-4 (2) 河床変動高経年変化縦断面図 (利別川)

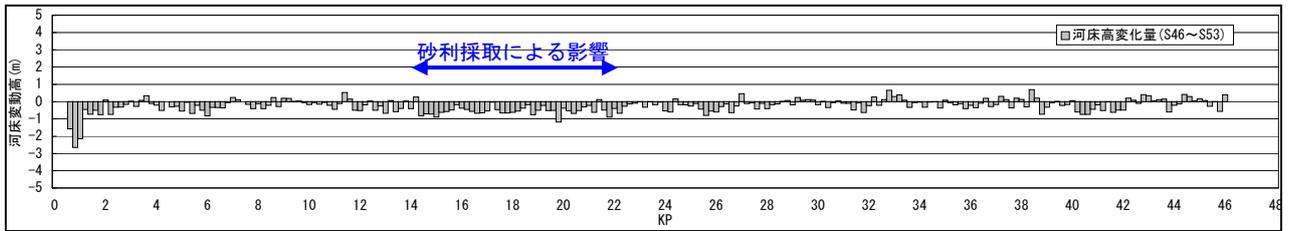
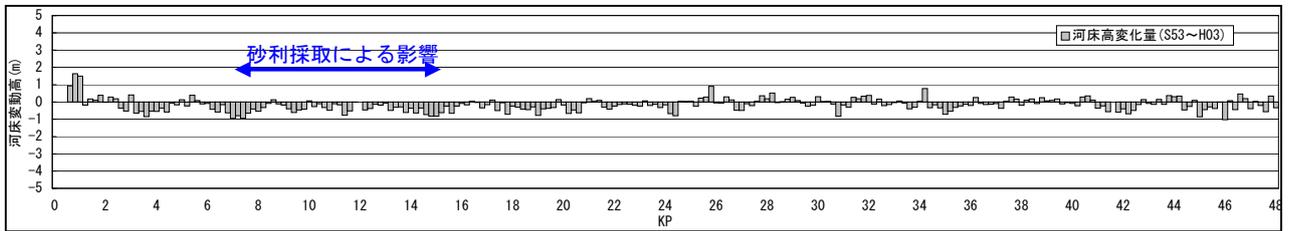
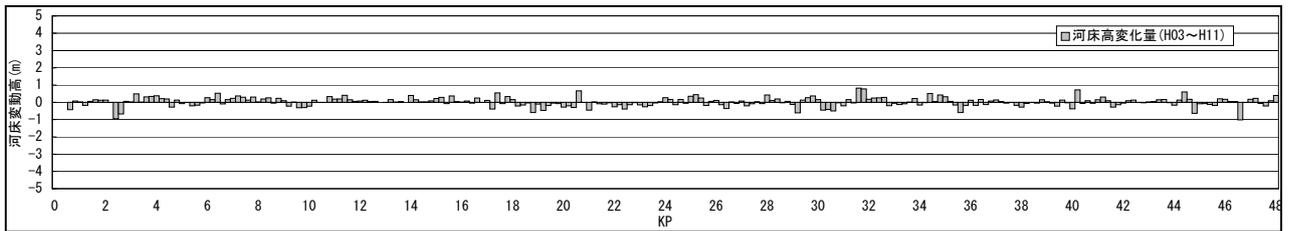
図 2-4 (3) 河床変動高経年変化縦断面図 (札内川)

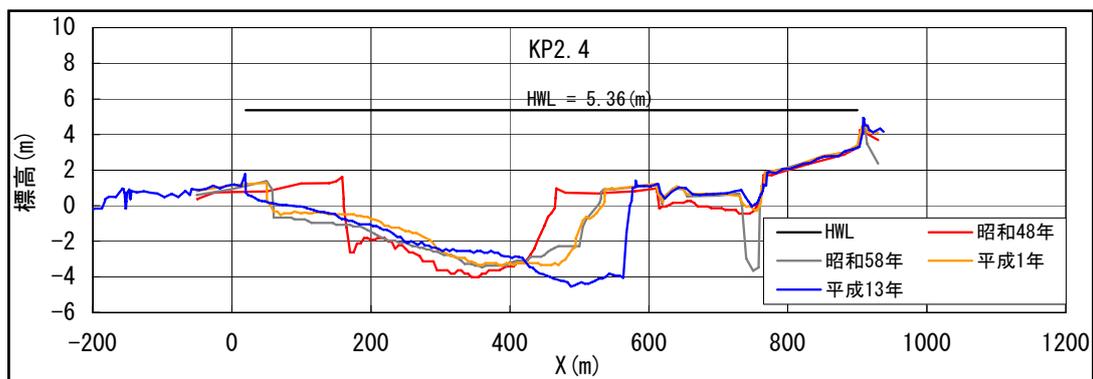
図 3-1 河口部横断形状の経年変化状況（十勝川）

また、河口部においては顕著な堆積は見られず、現在に至るまで河口閉塞は生じていない。

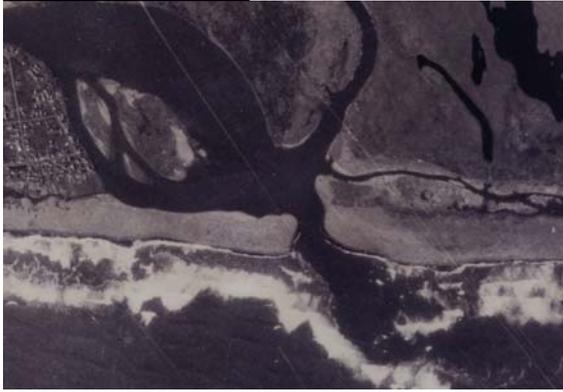
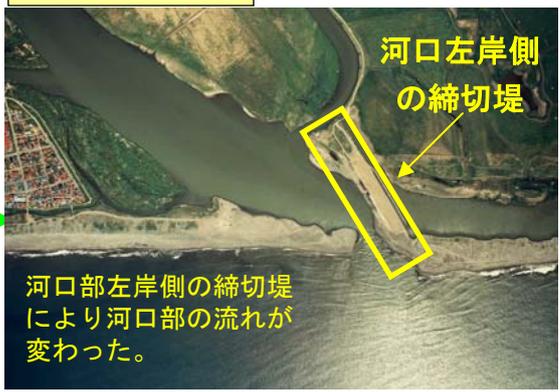
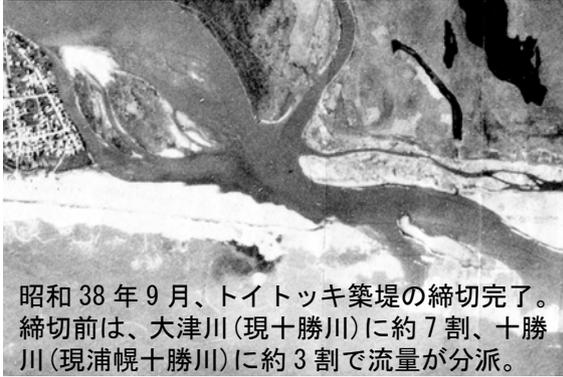
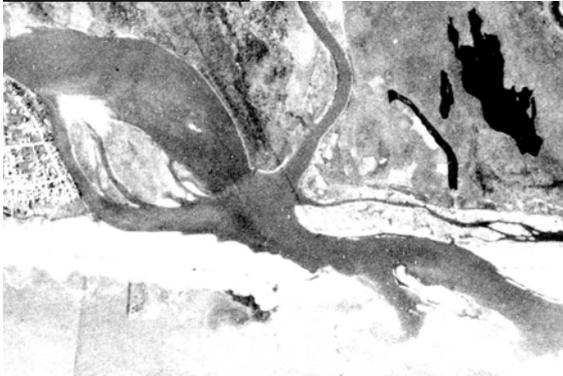
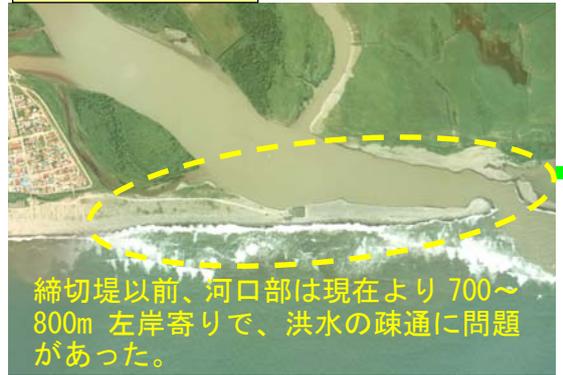
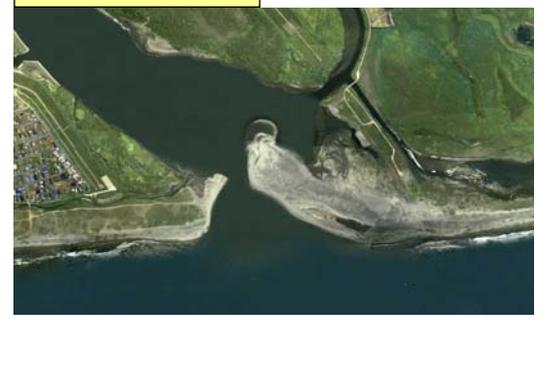
図 3-2 河口部の経年変化状況 (十勝川)

十勝川河口部の航空写真を比較すると、昭和 53 年において、河口位置は現在より 700~800m 左岸寄りであり、これに沿って右岸側河口砂州の発達が見られ、洪水の疎通に問題があった。

平成元年に、十勝川の河口処理の一環から設置された締切堤が概成し、それ以降、平成 8 年のような流量が少ない年には砂州が発達するが、完全閉塞には至らず河口は安定傾向にある。

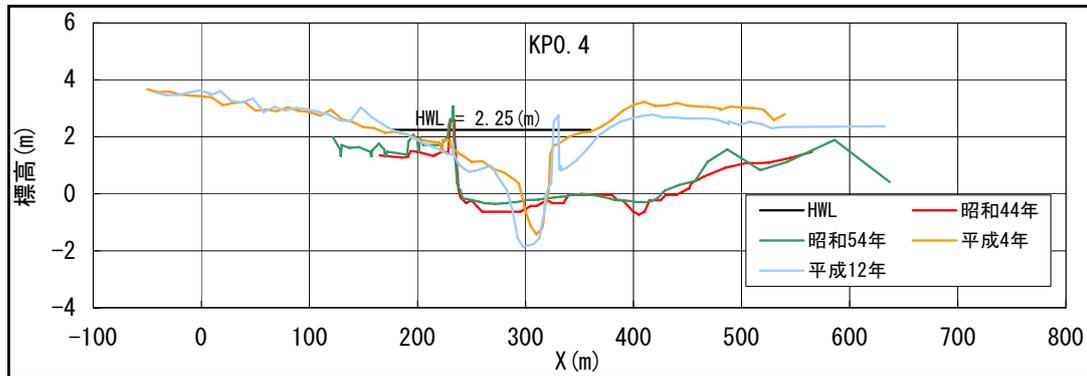
図 3-3 河口部横断形状の経年変化状況（浦幌十勝川）

浦幌十勝川では、昭和 58 年の十勝川水系編入以前は、河口部の横断形状が明瞭ではなく河口閉塞が生じていた。

昭和 57 年に、浦幌十勝川の河口閉塞防止を目的とした浦幌十勝導水路が完成し、十勝川からの導水が始まるとともに、下流部の水制工や河口部左岸の河道切替に伴い、近年の横断形状は概ね安定傾向にある。

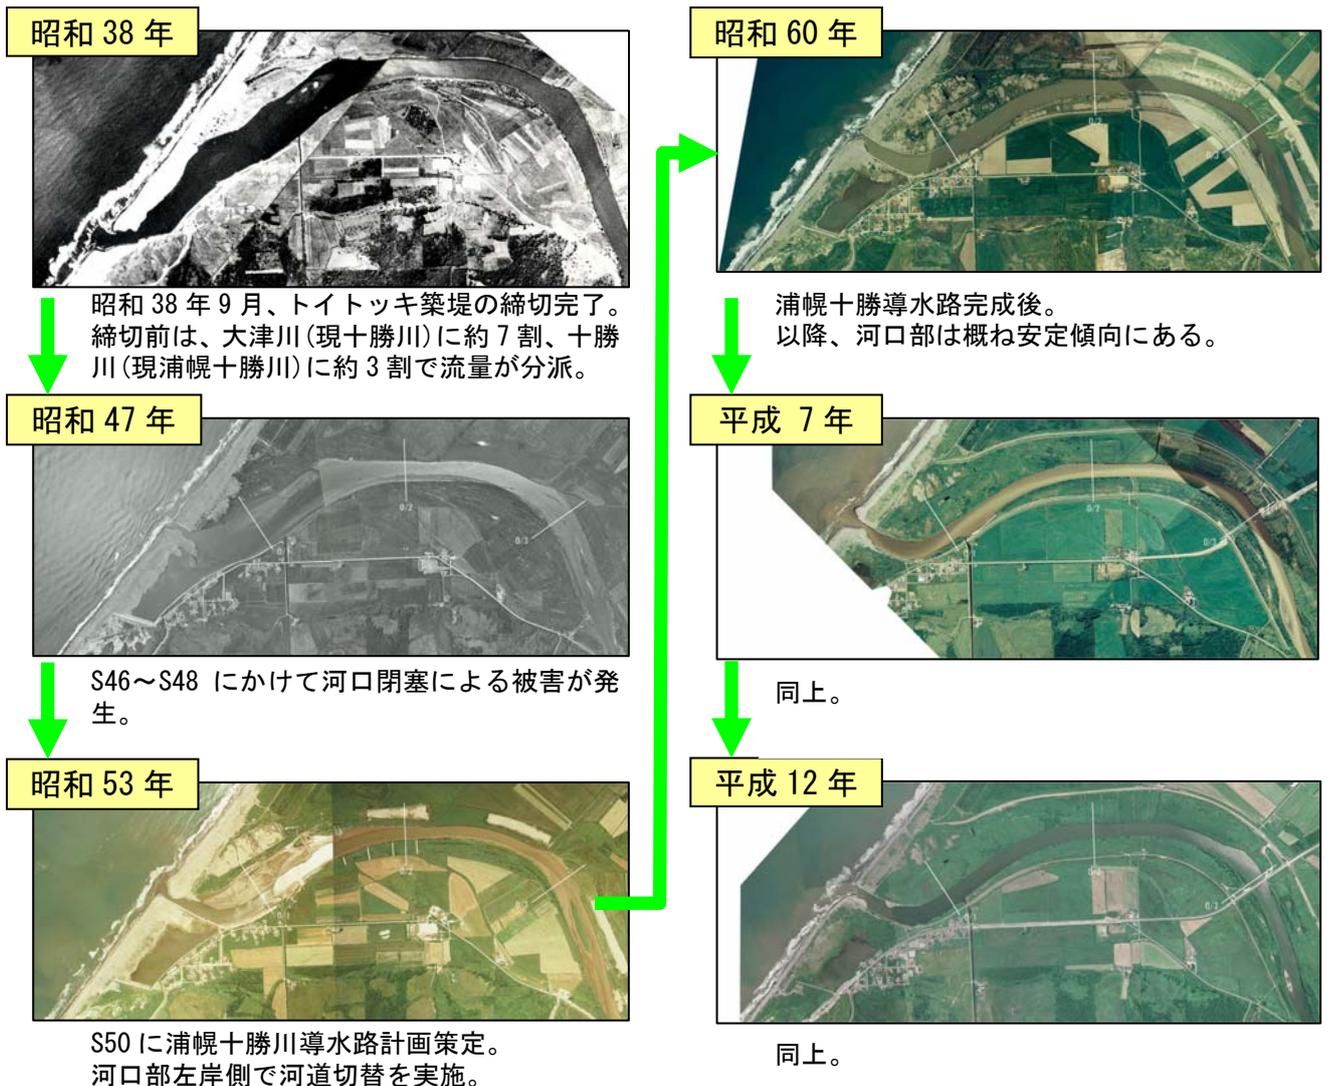
図 3-4 河口部の経年変化状況（浦幌十勝川）
