- 十勝地方は、日本有数の食糧供給基地で、十勝川流域の27%を農地が占め、酪農畜産・畑作を主体とした大規模農業が展開。
- 人口、資産等が集積する帯広市街地において、急勾配で流下する音更川、札内川が相次いで合流する。

### 【十勝川流域の諸元】

流域面積(集水面積): 9,010km<sup>2</sup>(道内2位、全国6位)  
幹川流路延長: 156km  
流域内人口: 約34万人  
主な市町村: 帯広市、音更町、幕別町、池田町  
想定氾濫区域面積: 587.2km<sup>2</sup>  
想定氾濫区域内人口: 約16.1万人  
想定氾濫区域内資産: 約2兆2,700億円

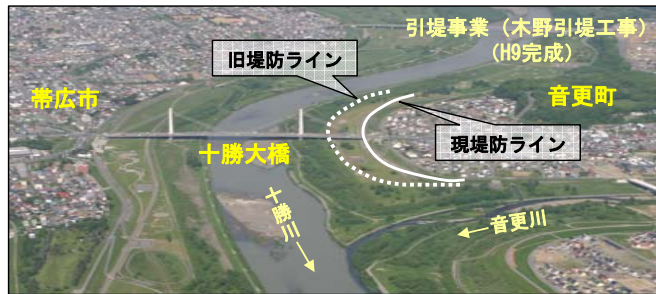
### ■引堤事業（木野引堤工事）

流域内の資産が集中する帯広市周辺において、川幅が上下流より極端に狭く、大きく湾曲していることから、流下能力の確保を目的として、音更町側の堤防を最大130m広げ、併せて十勝大橋の架替を行った。

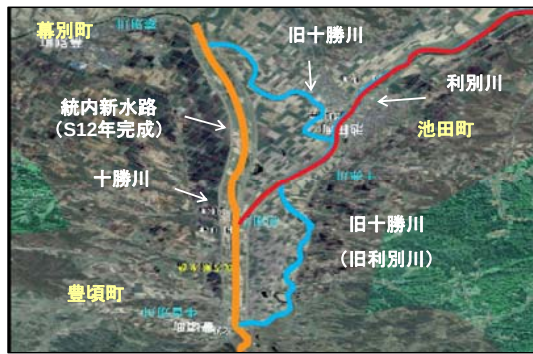
### ■統内新水路（KP21～KP38）

統内新水路は、洪水防御、低平湿地の河川水位低下、排水促進、農地開発や可住地創出を目的に着手し、昭和12年に完成した。

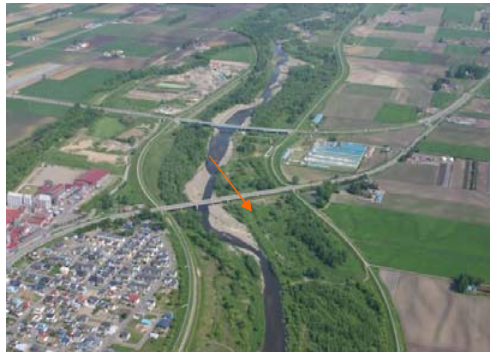
## ■音更川

- ・音更川は、部分的に低水路幅が狭く、高水敷には樹木が繁茂しているため、流下能力が不足している。

- ・必要箇所について河道掘削や築堤等による流下能力の確保を図る

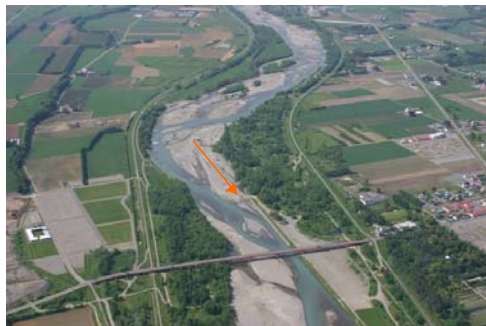
## ■札内川

- ・札内川の一部では、十分な河積がなく流下能力が不足しているほか、河岸侵食、堤防防護等の急流河川対策が必要となっている。

- ・必要箇所に河岸侵食防止、堤防防護等の急流河川対策を行うとともに、河道掘削や築堤等による流下能力の確保、河積の維持・管理を行う。

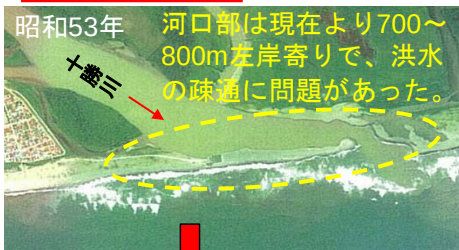
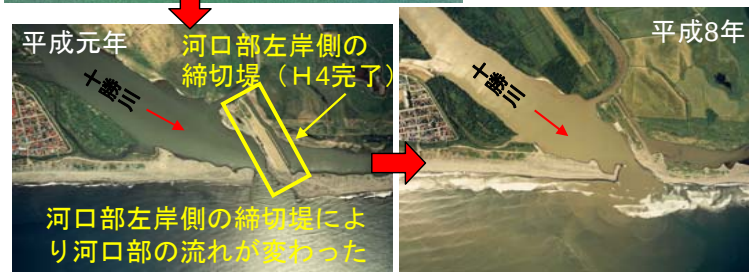
## 河口部の状況

十勝川の河口部は、流量が少ない年では、砂州が発達することもあるが、河口閉塞することなく、安定している。

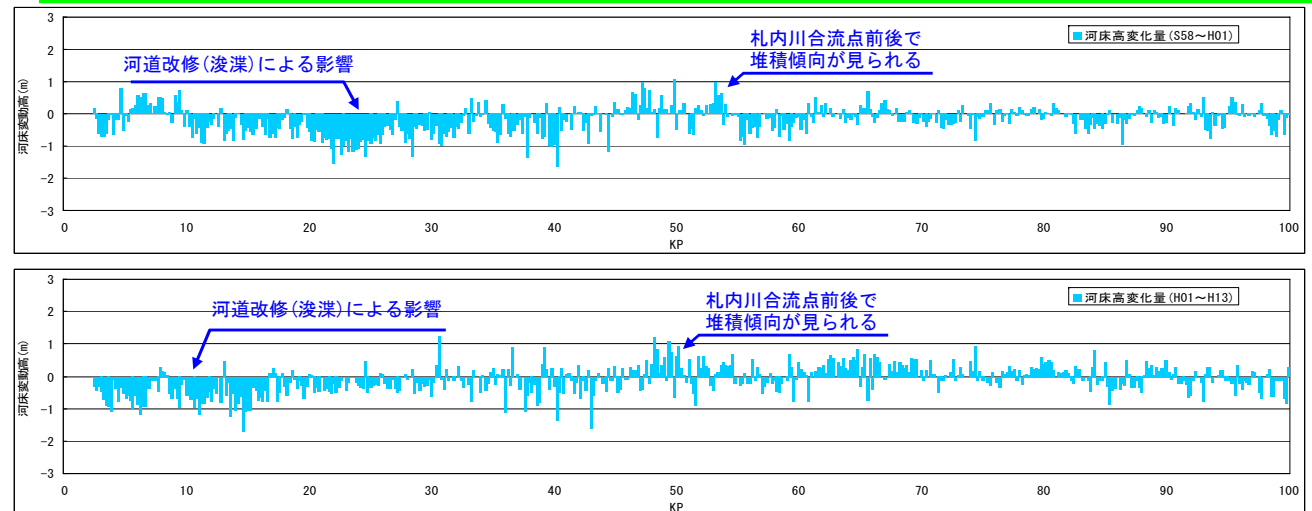
## 河床高の経年変化(平均河床高)

- ・札内川合流点前後ではH1~H13の13ヶ年間で堆積傾向が見られるが、その他においては概ね安定傾向にある。今後ともモニタリングを継続し、土砂バランスの維持に配慮する。
