十勝川水系河川整備基本方針

土砂管理等に関する資料（案）

国土交通省河川局

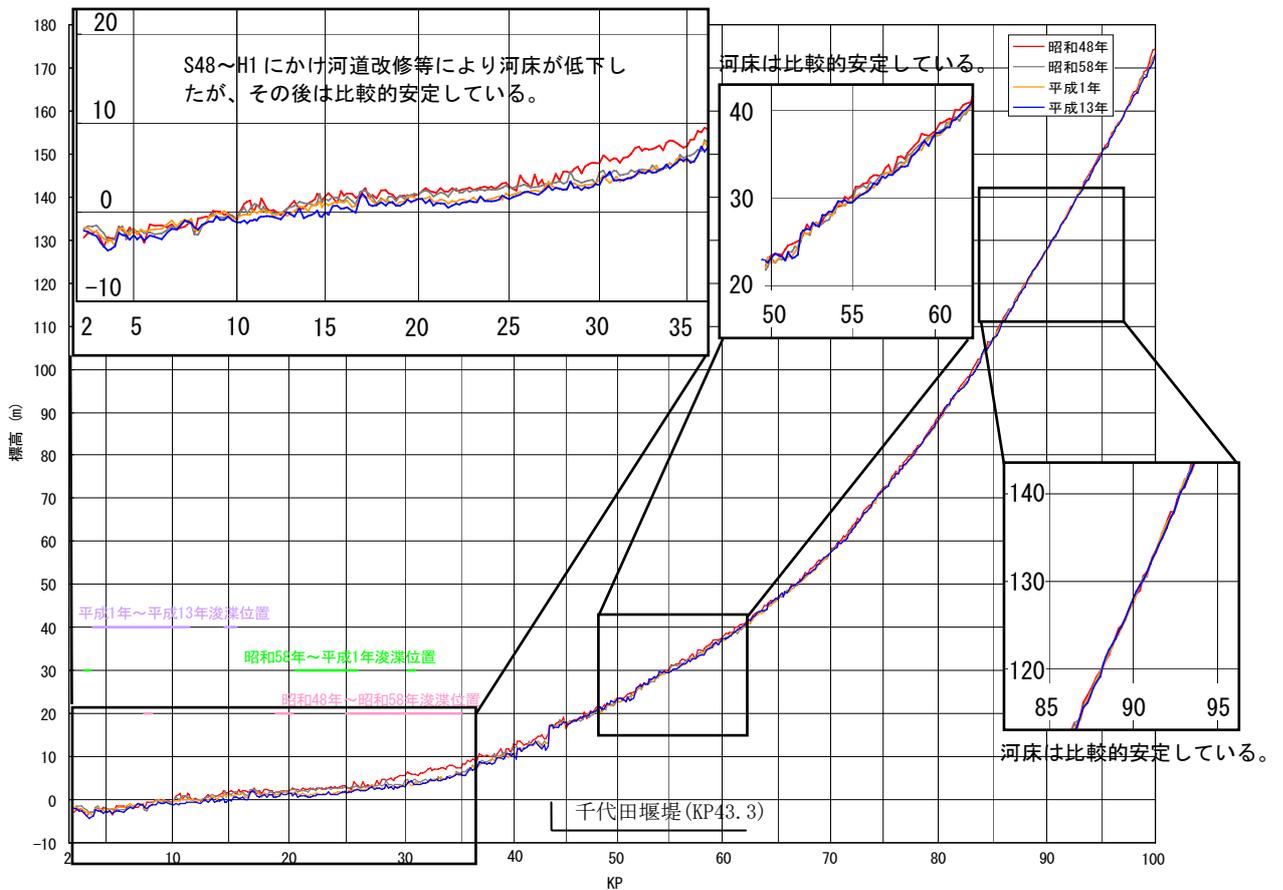
図 2-1(1) 十勝川下流低水路平均河床高縦断面図

既往 29 年間(昭和 48 年～平成 13 年)の低水路平均河床高は、下流部においては千代田堰堤 (KP43.3) より下流において浚渫等による河床低下が見られるが、その他については、長期間で見た場合、概ね安定傾向にある。

当河川では、全川的に低水路掘削や護岸工事等が実施されており、このような改変直後には河床高の低下が見られるものの、その後、それらの箇所において大きな河床高の変化は見られない。

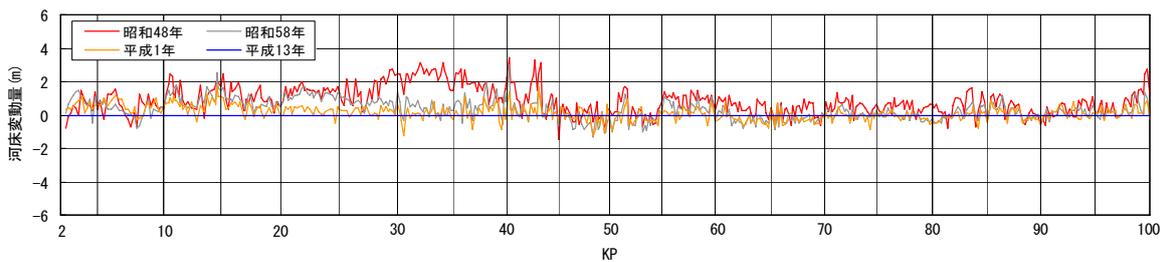
図 2-2(1) 十勝川下流河床変動縦断面図(平成 13 年基準)

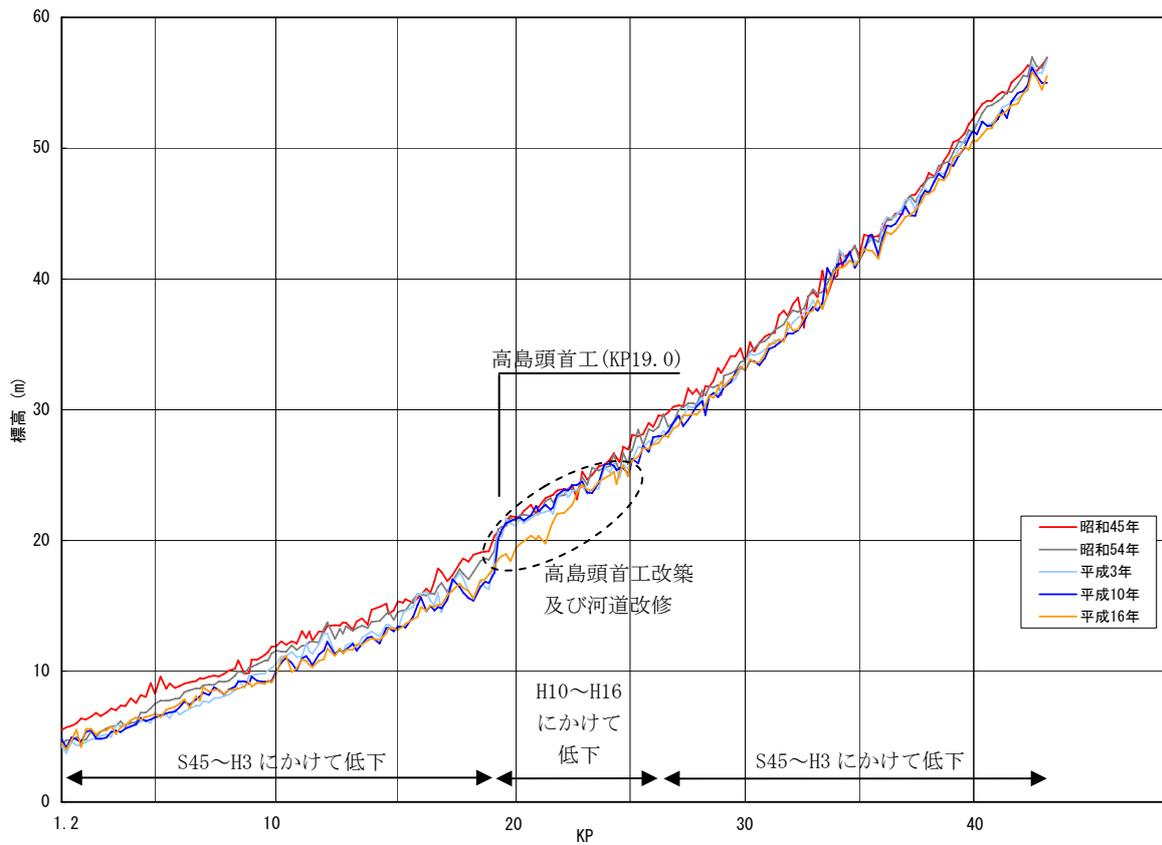
図 2-1(2) 利別川低水路平均河床高縦断面図

既往 35 年間(昭和 45 年～平成 16 年)の低水路平均河床高は、高島頭首工(KP19.0)より下流において河床低下が見られる。平成 14 年には高島頭首工が固定堰から可動堰に改築となり、頭首工上流部においては河道掘削に伴い河床低下が見られるが、それより上流部においては概ね安定傾向にある。

当河川では、全川の的に低水路掘削や護岸工事等が実施されており、このような改変直後には河床高の低下が見られるものの、その後、それらの箇所において大きな河床高の変化は見られない。

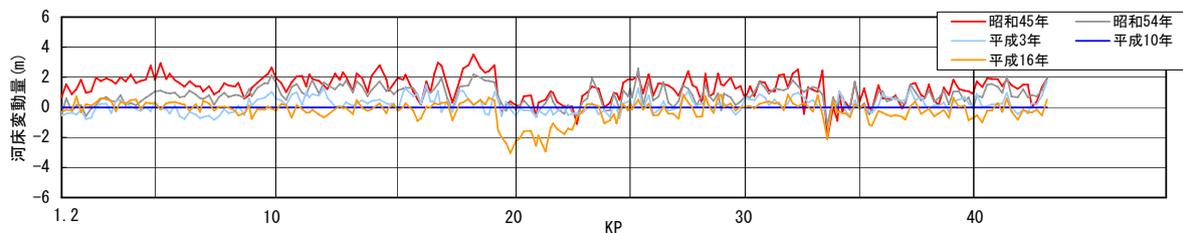
図 2-2(2) 利別川河床変動縦断面図(平成 10 年基準)

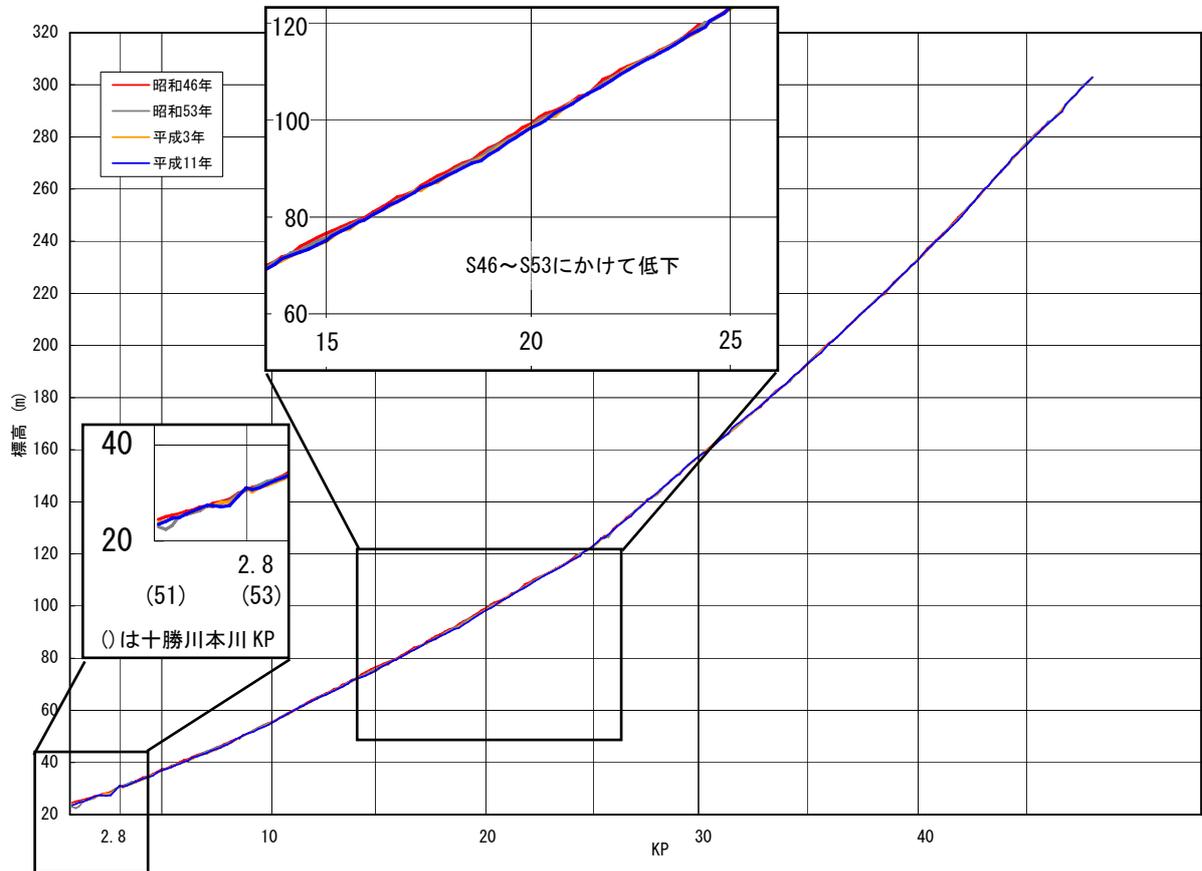
図 2-1(3) 札内川低水路平均河床高縦断面図

既往 29 年間(昭和 46 年～平成 11 年)の低水路平均河床高は、砂利採取等により、部分的な河床低下は見られるものの、長期間で見た場合は概ね安定傾向にある。また、札内川の合流部(本川 KP51～KP53)においては、近年、若干の堆積箇所が見られる。

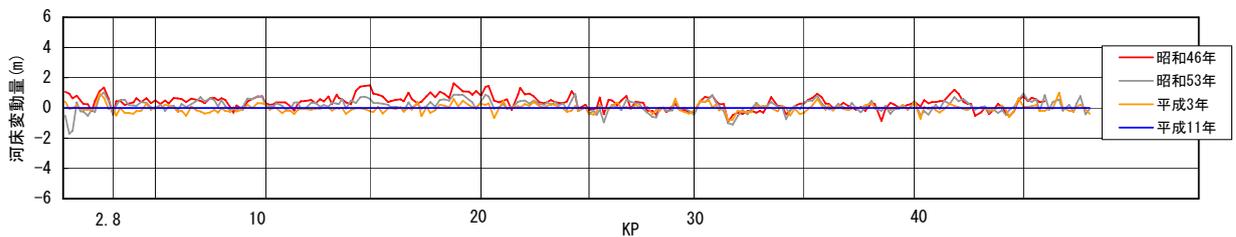
図 2-2(3) 札内川河床変動縦断面図(平成 11 年基準)

※KP2.8 より下流については、十勝川本川合流部の横断データ。

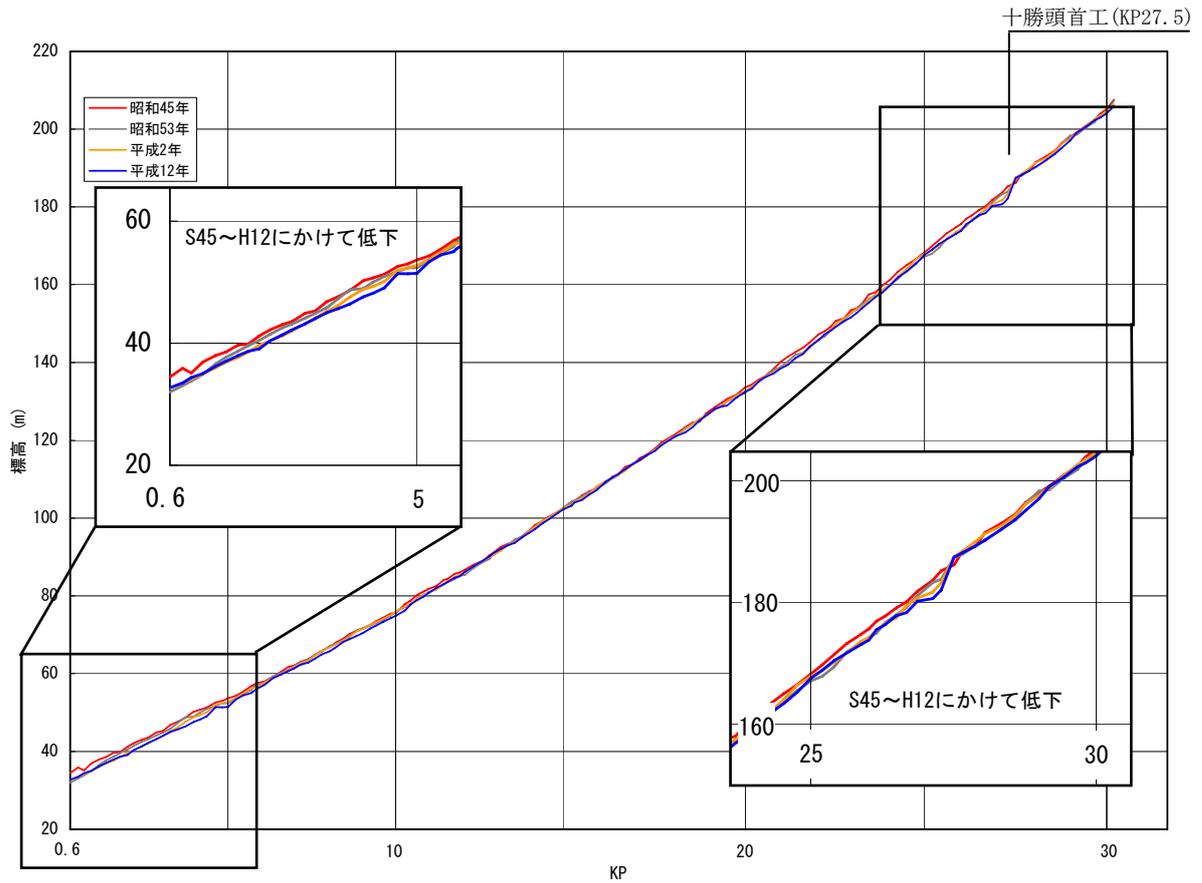
図 2-1(4) 音更川低水路平均河床高縦断面図

既往 31 年間(昭和 45 年～平成 12 年)の低水路平均河床高は、下流部および上流部において河床低下が見られるものの、長期間で見た場合は概ね安定傾向にある。

当河川では、中下流部を中心に河道掘削や護岸工事等が実施されており、このような改変直後には河床高の低下が見られるものの、その後、それらの箇所において大きな河床高の変化は見られない。

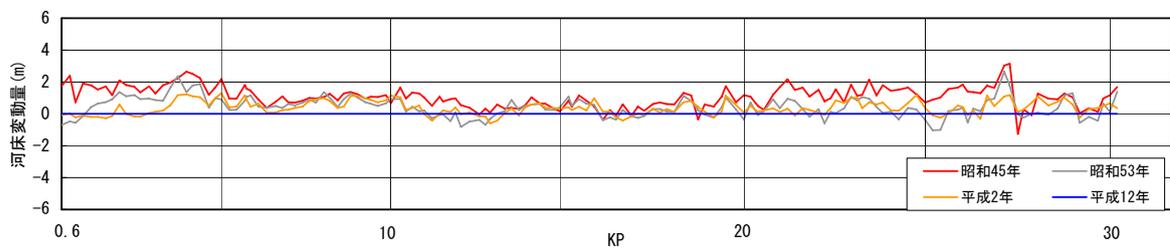
図 2-2(4) 音更川河床変動縦断面図(平成 12 年基準)

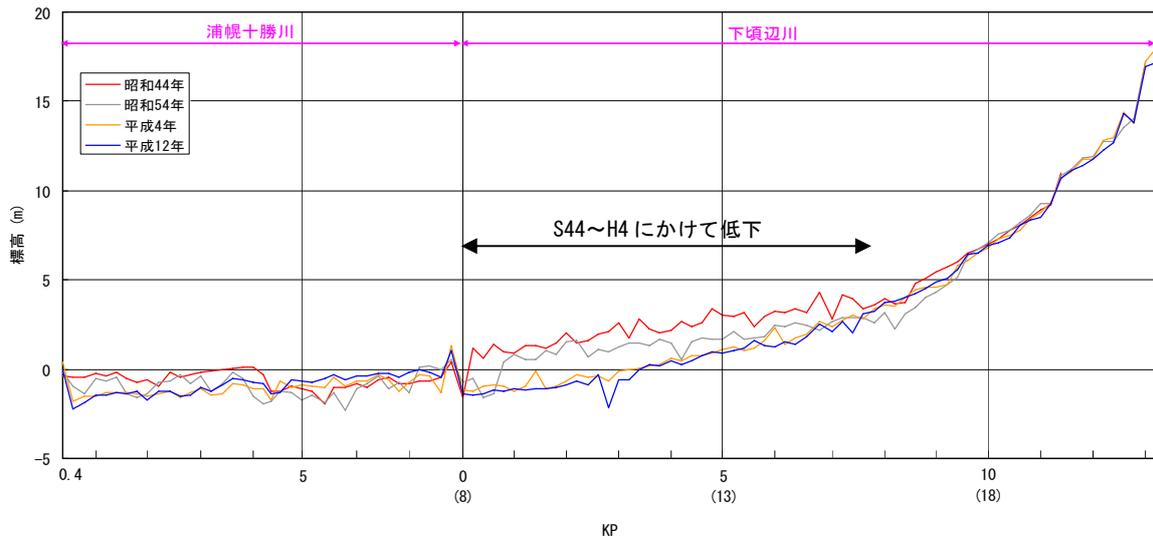
図 2-1(5) 浦幌十勝川・下頃辺川低水路平均河床高縦断面図

既往 32 年間(昭和 44 年～平成 12 年)の低水路平均河床高は、下流部において河床低下の傾向が認められるものの、概ね安定傾向にある。下頃辺川についても、昭和 44 年～平成 4 年にかけて河床の低下が見られるものの、近年では概ね安定傾向にある。

当河川では、中下流部を中心に河道掘削や護岸工事等が実施されており、このような改変直後には河床高の低下が見られるものの、その後、それらの箇所において大きな河床高の変化は見られない。

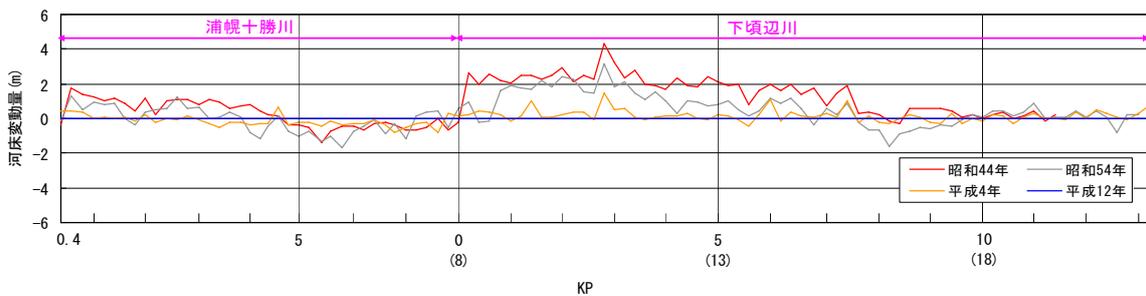
図 2-2(5) 浦幌十勝川・下頃辺川河床変動縦断面図(平成 12 年基準)

※ : KP の () 書きは浦幌十勝川からの通算の KP

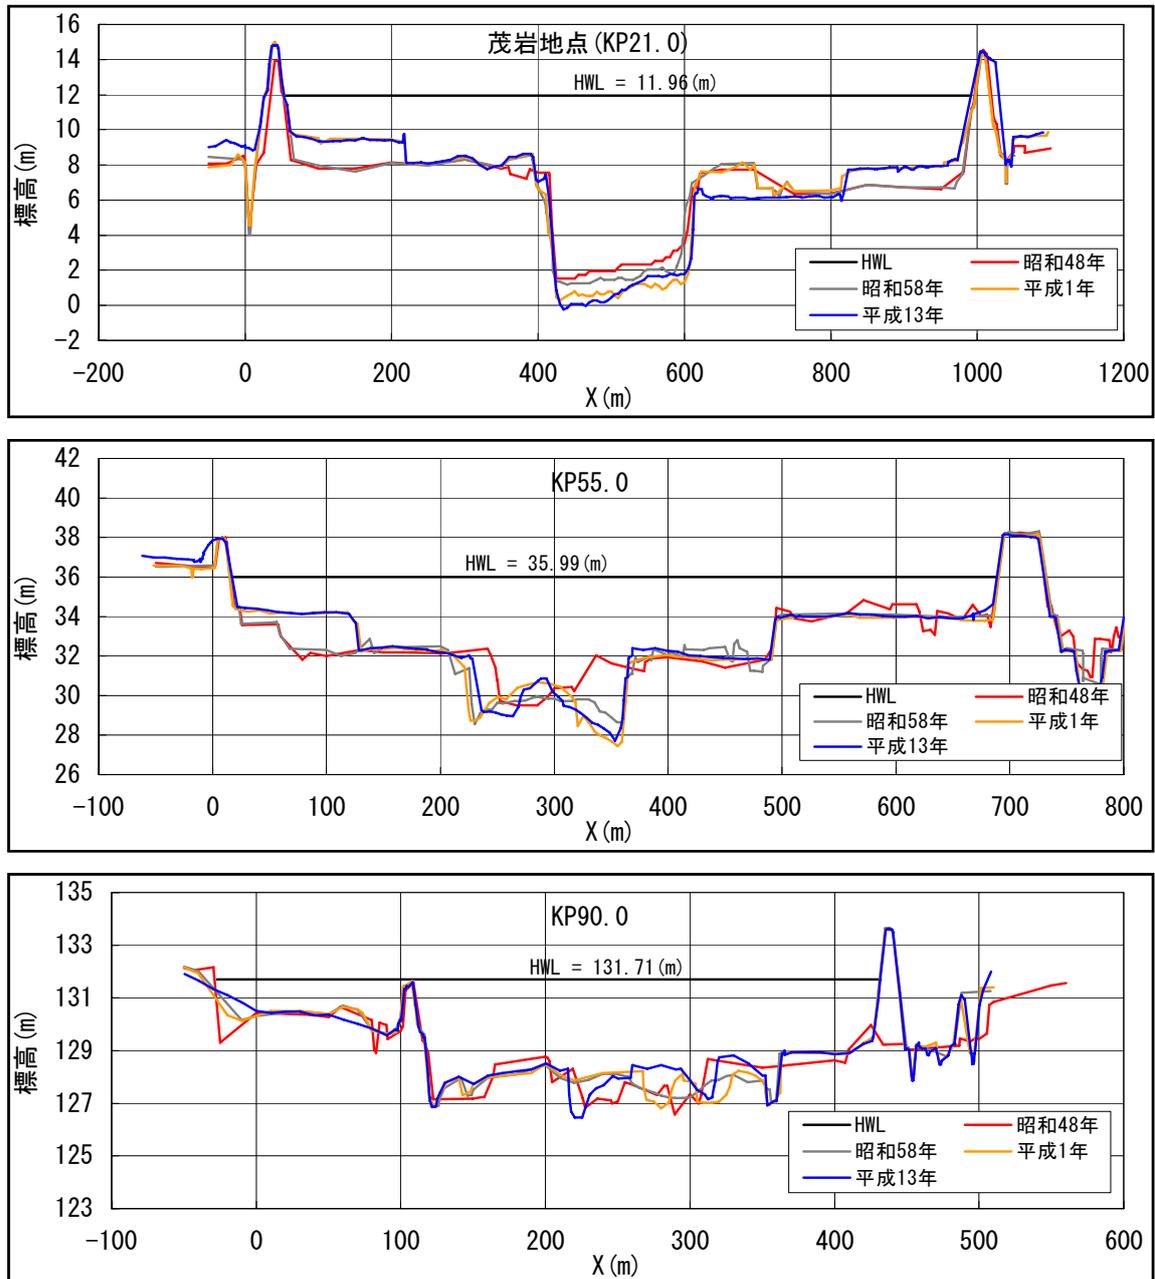
図 2-3(1) 横断形状の経年変化状況(十勝川)

茂岩基準地点 (KP21.0) では、浚渫に伴う河床の低下は見られるものの、横断形状の顕著な変化は見られない。

帯広基準地点の下流 (KP55.0) では、河道掘削等の影響により横断形状の変化、河床の低下が認められるが、近年では大きな変化は見られず、ほぼ安定した河道となっている。また、顕著な侵食・堆積の傾向も見られない。

また、中流部及び上流部においては、一部の区間を除き、顕著な侵食・堆積の傾向は見られず、概ね安定している。

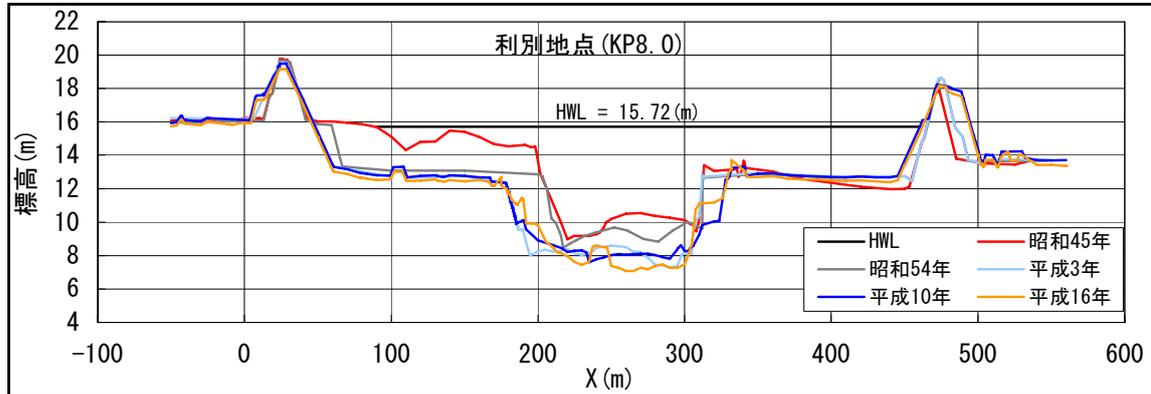
図 2-3(2) 横断形状の経年変化状況(利別川)

利別川では、河道掘削・浚渫等の影響により横断形状の変化、河床の低下が認められるが、近年では大きな変化は見られず、ほぼ安定した河道となっている。また、顕著な侵食・堆積の傾向も見られない。

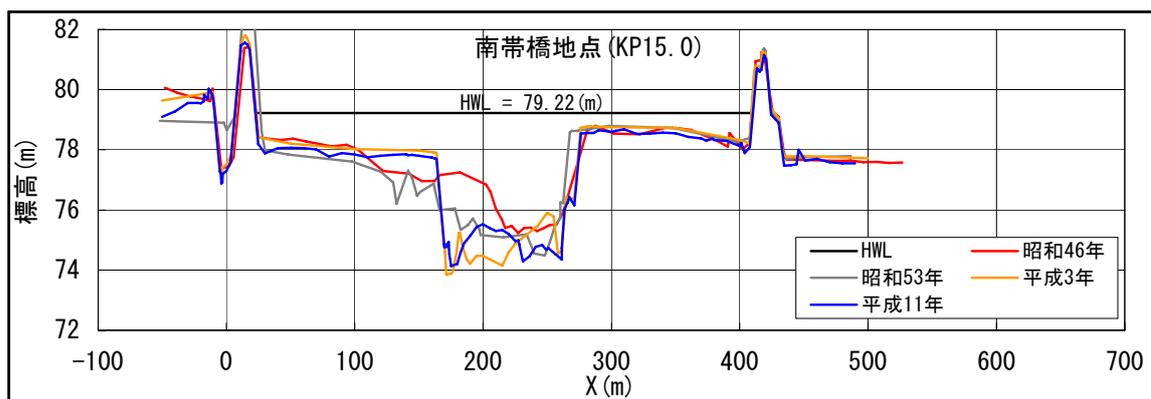
図 2-3(3) 横断形状の経年変化状況(札内川)

札内川は、全川的に見れば多列砂州、滯筋の変動により横断形状の変化が大きい特徴を有する。南帯橋付近(KP15 付近)においては、主として昭和後期から平成初期にかけての護岸工事等により横断形状の変化がある。しかし、近年では大きな変化は見られず、ほぼ安定した河道となっており、顕著な侵食・堆積の傾向も見られない。

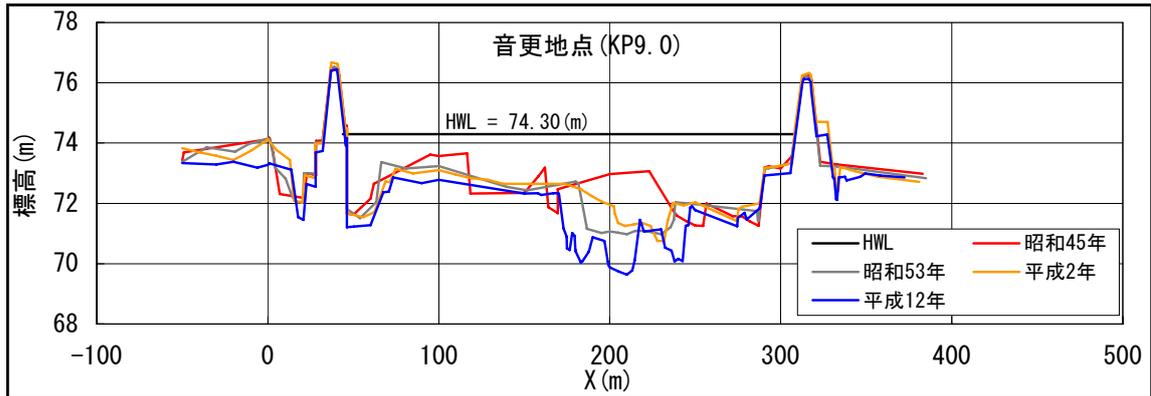
図 2-3(4) 横断形状の経年変化状況 (音更川)

音更川は、全川的に見れば多列砂州、滯筋の変動により横断形状の変化が大きい特徴を有する。音更橋付近(KP9 付近)においては、主として昭和後期から平成初期にかけての護岸工事等により横断形状の変化がある。しかし、近年では大きな変化は見られず、ほぼ安定した河道となっており、顕著な侵食・堆積の傾向も見られない。

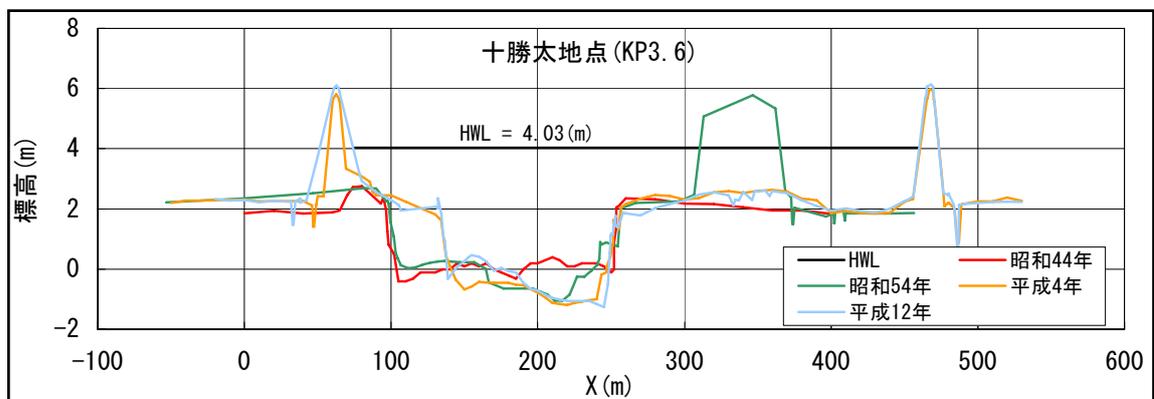
図 2-3(5) 横断形状の経年変化状況 (浦幌十勝川)

浦幌十勝川では、昭和 58 年の十勝川水系編以降、築堤・河道整備が進められており、これに伴う横断形状の変化が認められる。

しかし、近年では大きな変化は見られず、ほぼ安定した河道となっており、顕著な侵食・堆積の傾向も見られない。

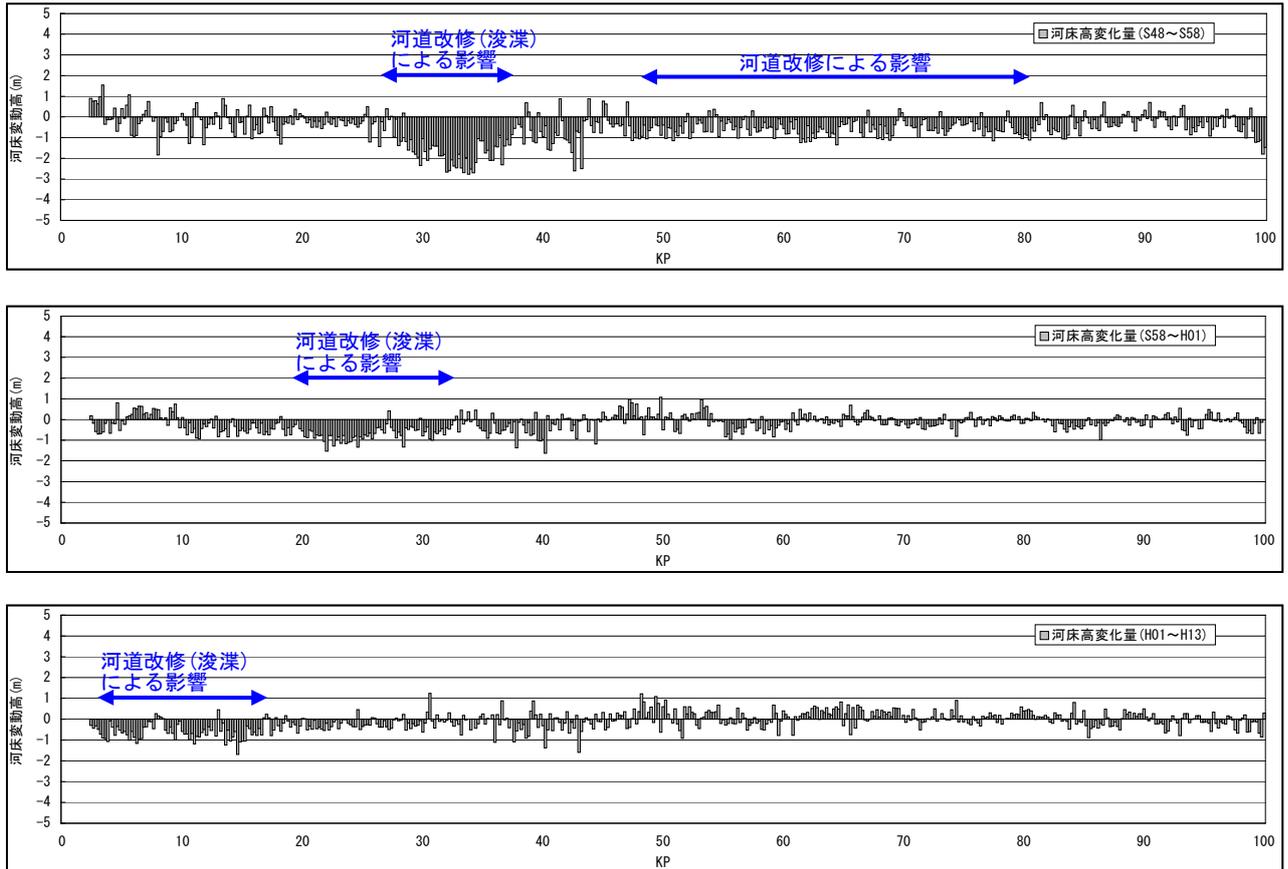
図 2-4(1) 河床変動高経年変化縦断図(十勝川)

既往 36 年間(昭和 44 年～平成 16 年)における全川での河床高の変動量は、十勝川中流部の札内川合流点前後で堆積傾向が見られるほか、低水路掘削や護岸工事等が実施された直後では河床高が若干低下するが、その後それらの箇所において大きな河床高の変動は見られない。

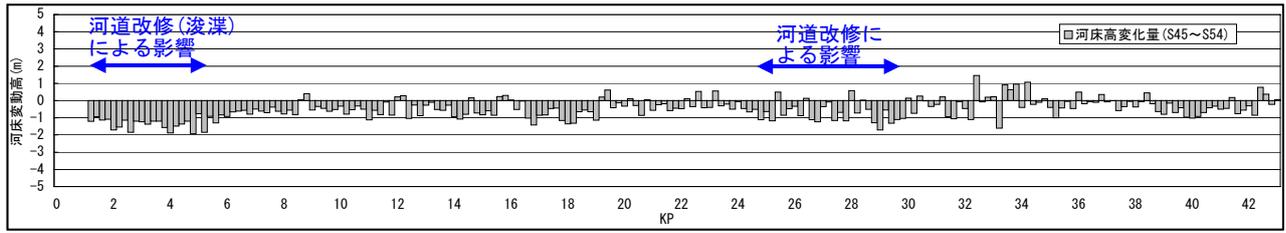
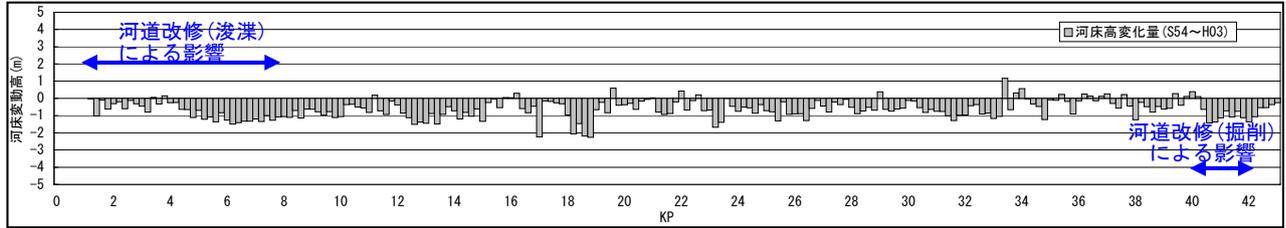
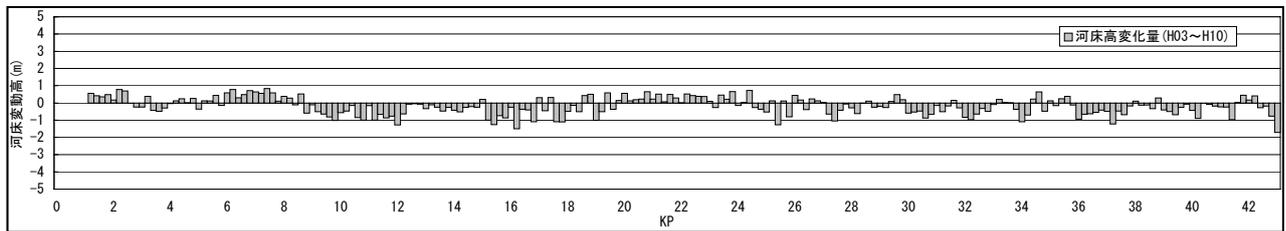
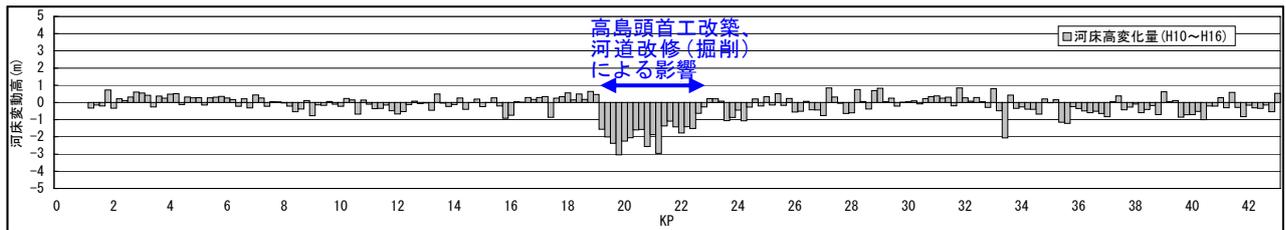
図 2-4 (2) 河床変動高経年変化縦断面図 (利別川)

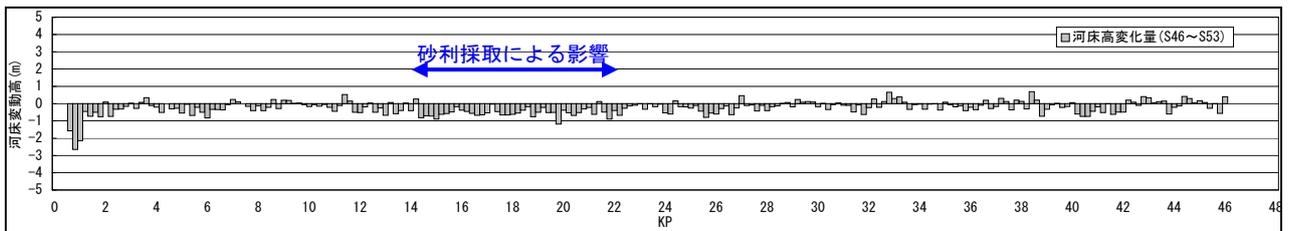
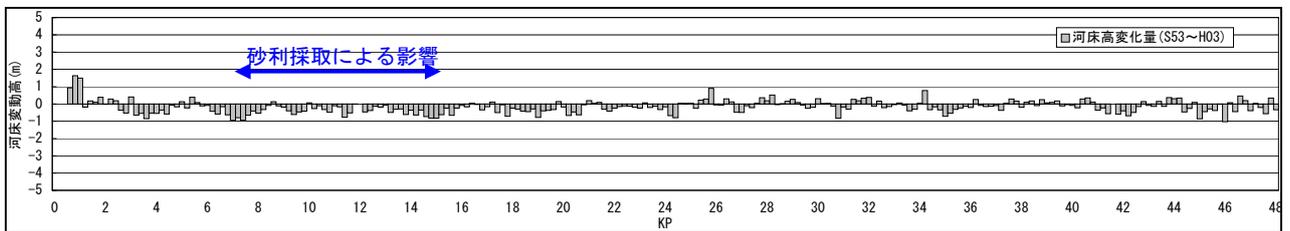
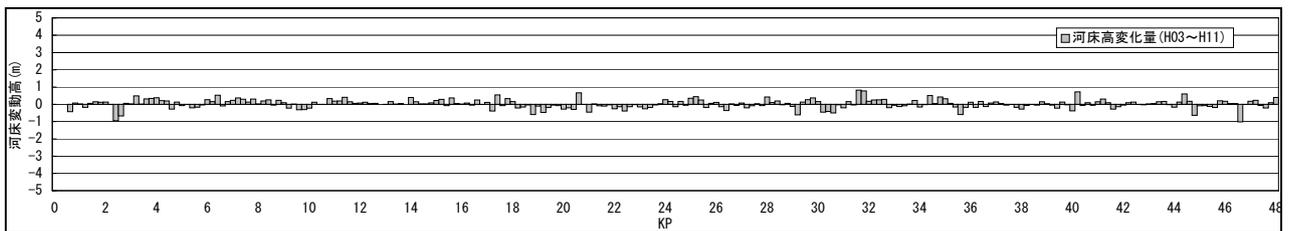
図 2-4 (3) 河床変動高経年変化縦断面図 (札内川)

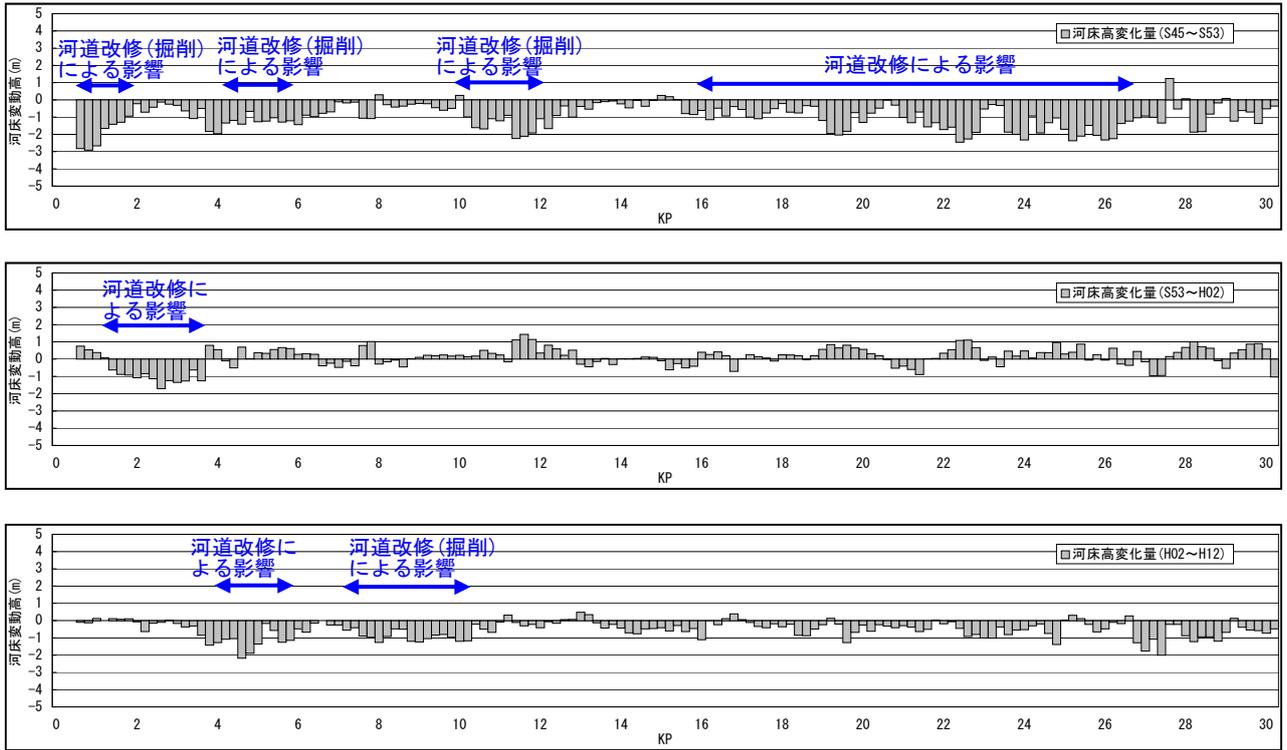
図 2-4 (4) 河床変動高経年変化縦断図(音更川)

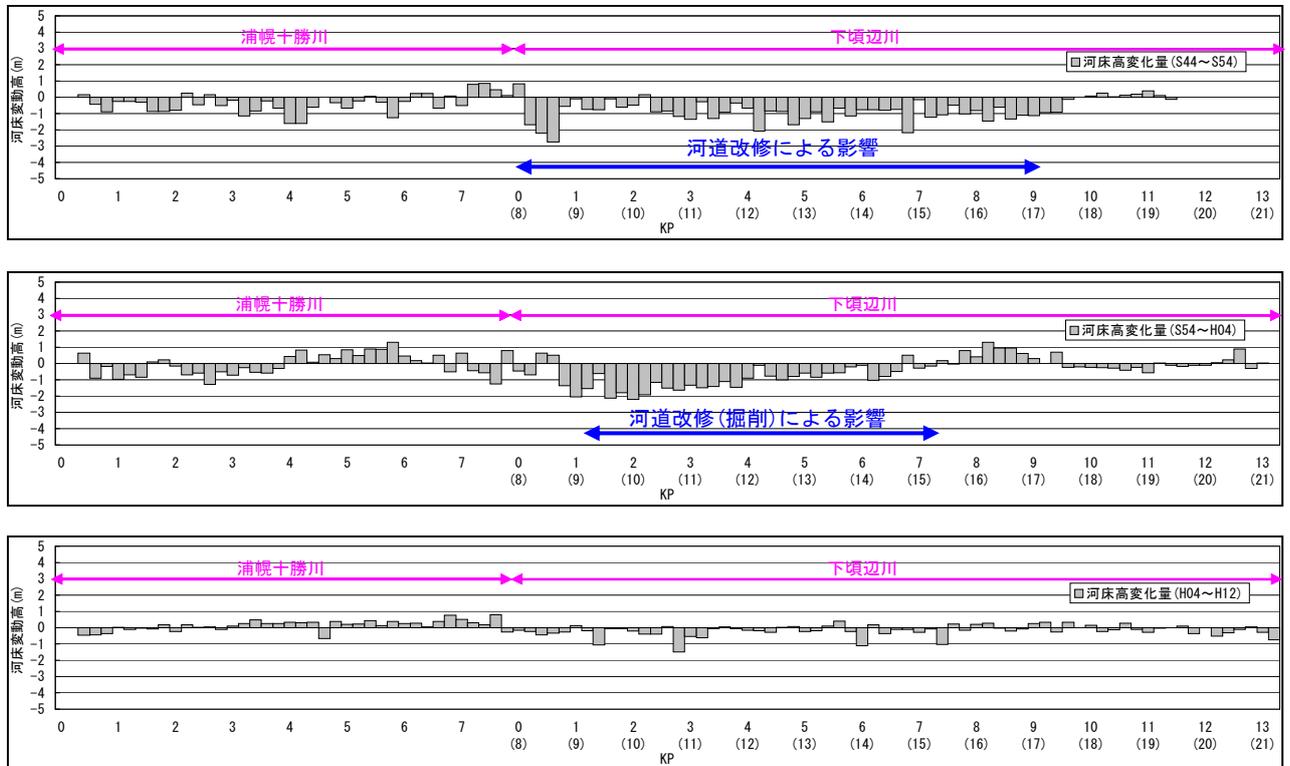
※ : KP の () 書きは浦幌十勝川からの通算の KP

図 2-4 (5) 河床変動高経年変化縦断図(浦幌十勝川・下頃辺川)

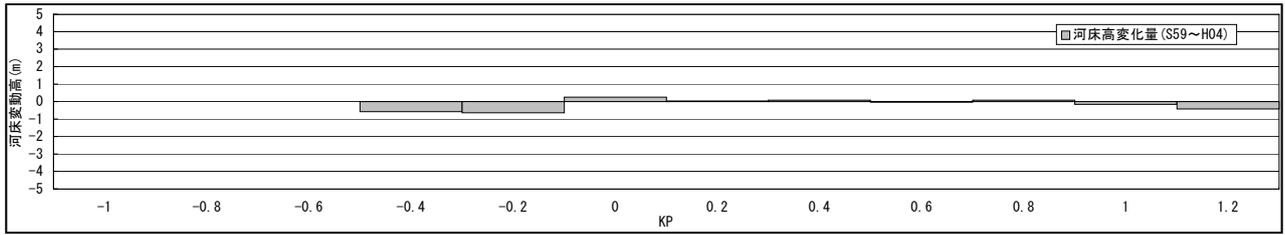
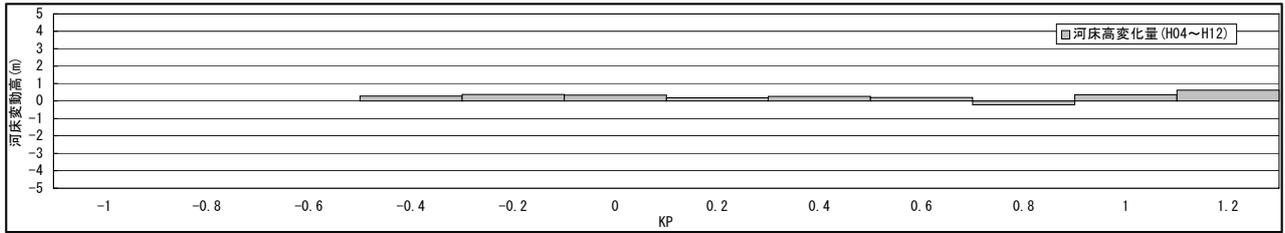
図 2-4(6) 河床変動高経年変化縦断図(浦幌川)

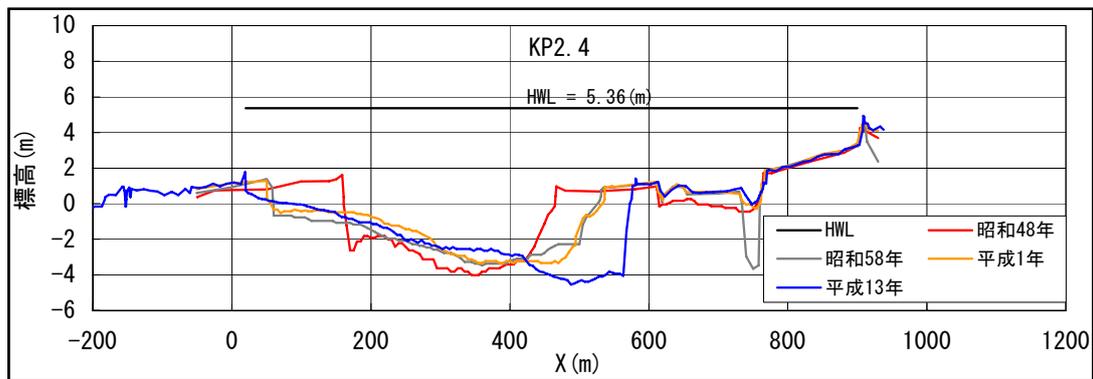
図 3-1 河口部横断形状の経年変化状況（十勝川）

また、河口部においては顕著な堆積は見られず、現在に至るまで河口閉塞は生じていない。

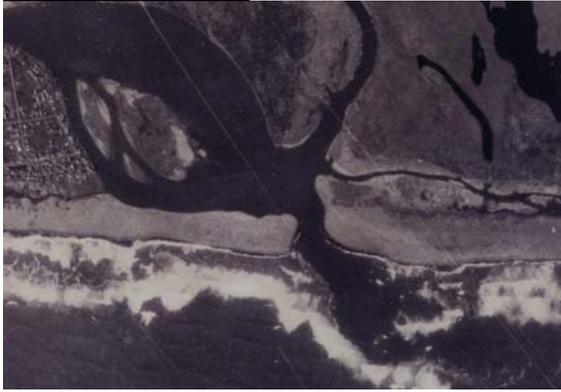
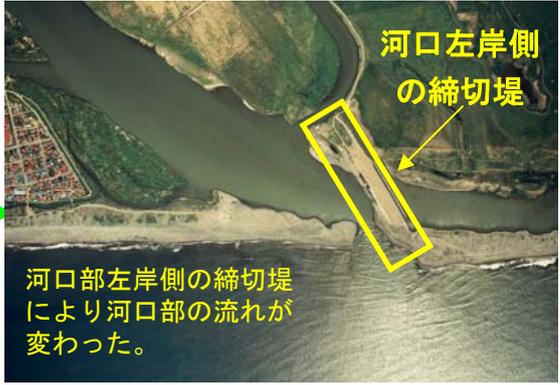
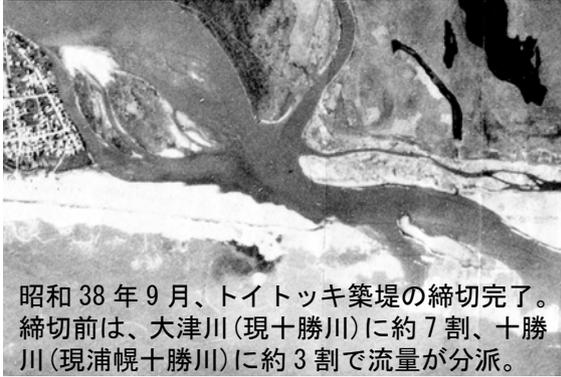
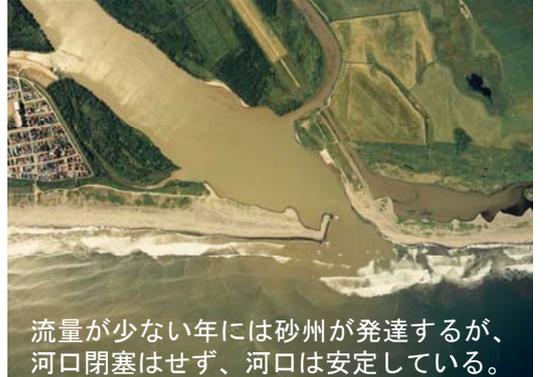
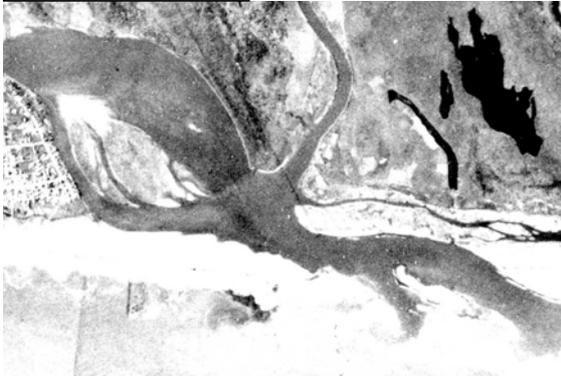
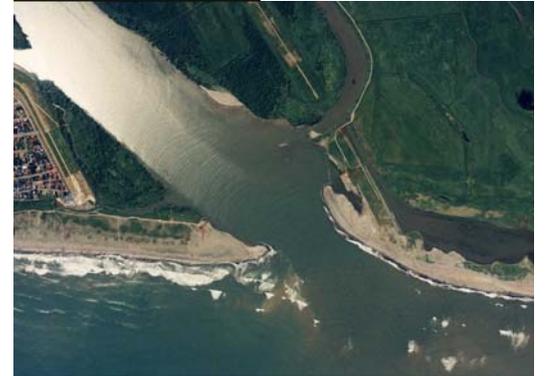
図 3-2 河口部の経年変化状況 (十勝川)

十勝川河口部の航空写真を比較すると、昭和 53 年において、河口位置は現在より 700～800m 左岸寄りであり、これに沿って右岸側河口砂州の発達が見られ、洪水の疎通に問題があった。

平成元年に、十勝川の河口処理の一環から設置された締切堤が概成し、それ以降、平成 8 年のような流量が少ない年には砂州が発達するが、完全閉塞には至らず河口は安定傾向にある。

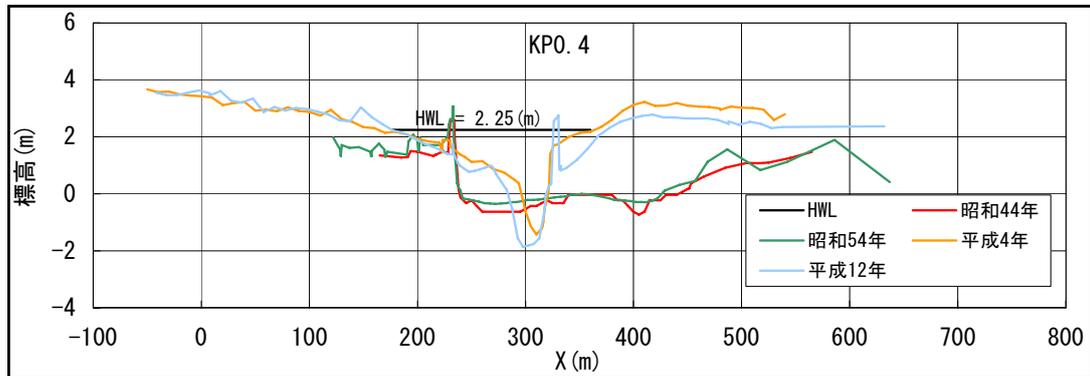
図 3-3 河口部横断形状の経年変化状況（浦幌十勝川）

浦幌十勝川では、昭和 58 年の十勝川水系編入以前は、河口部の横断形状が明瞭ではなく河口閉塞が生じていた。

昭和 57 年に、浦幌十勝川の河口閉塞防止を目的とした浦幌十勝導水路が完成し、十勝川からの導水が始まるとともに、下流部の水制工や河口部左岸の河道切替に伴い、近年の横断形状は概ね安定傾向にある。

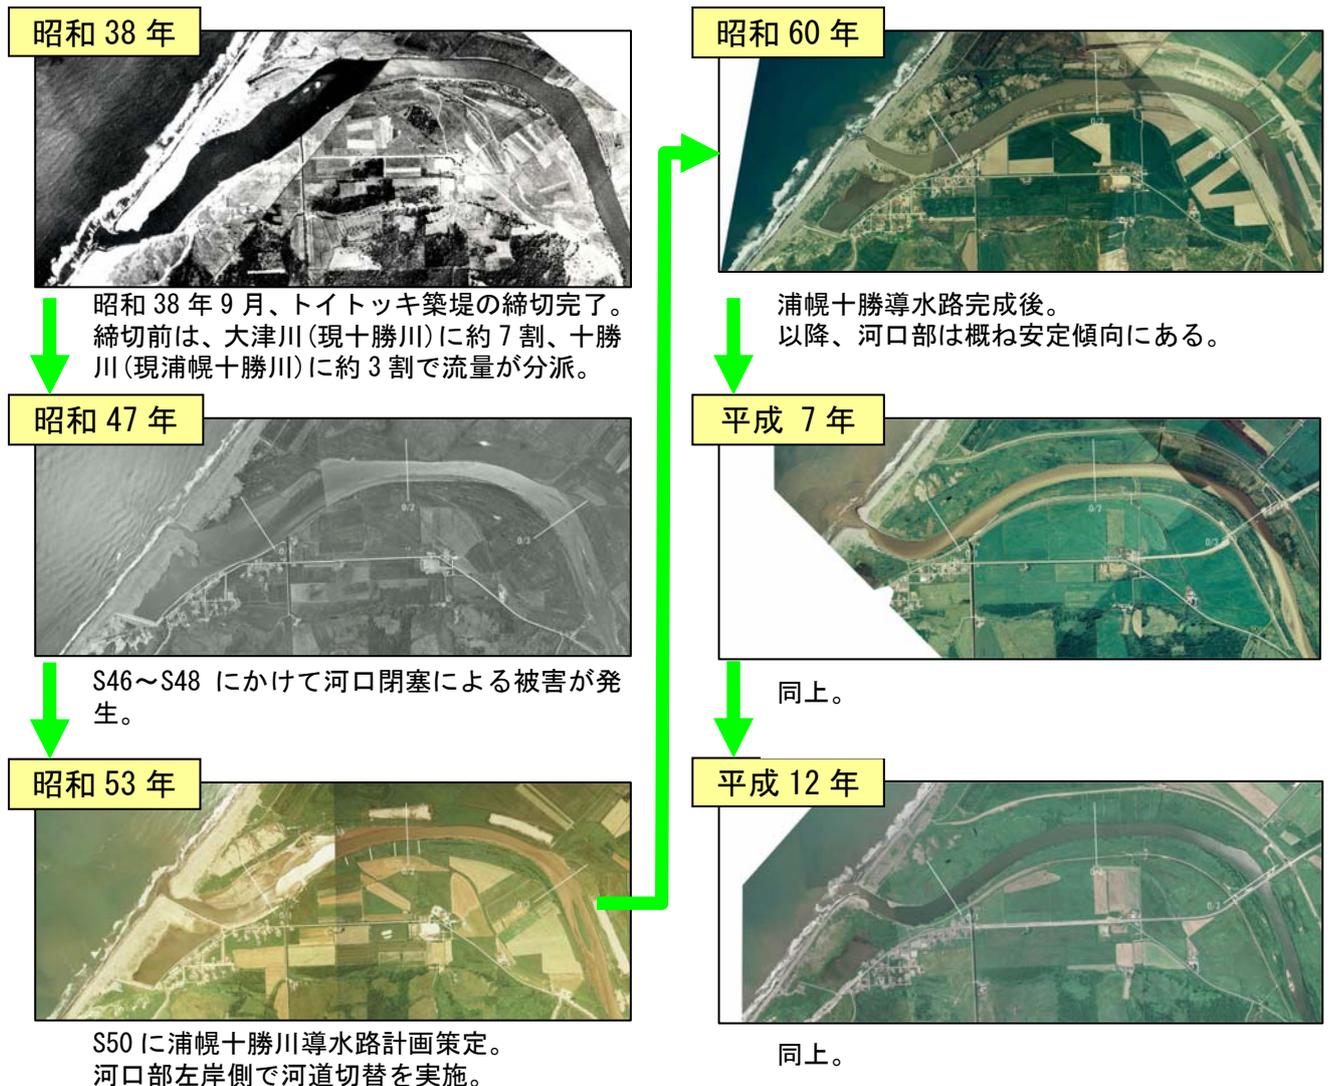
図 3-4 河口部の経年変化状況（浦幌十勝川）
