常呂川水系河川整備基本方針

土砂管理等に関する資料（案）

平成18年12月11日

国土交通省河川局

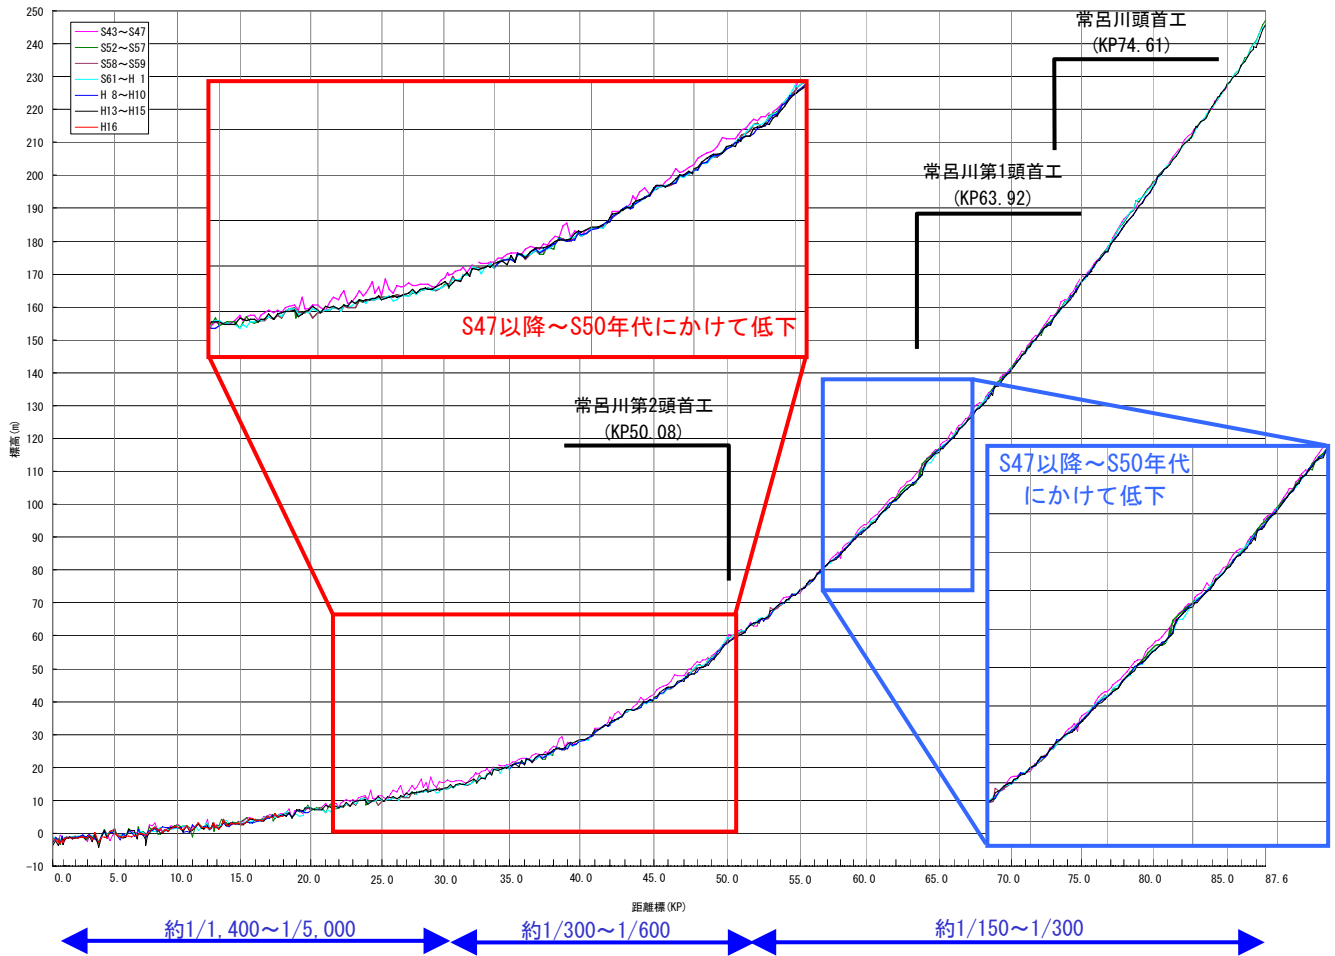
図 2-1 低水路平均河床高縦断図

既往 36 年間（昭和 43 年～平成 16 年）の低水路平均河床高は、昭和 40 年代から 50 年代にかけて河床変化が顕著となっているものの、それ以降、経年的に見て、頭首工設置等の局所的な変動箇所を除き、縦断的に顕著な変動は見られず、また、平成 13 年～平成 16 年までの近年では、比較的安定している傾向が見られる。

当河川では、全川において低水路掘削や頭首工の設置、護岸工事等が実施されている。このような改修直後には河床高が若干低下するものの、その後、それらの箇所において大きな河床高の変動は見られない。

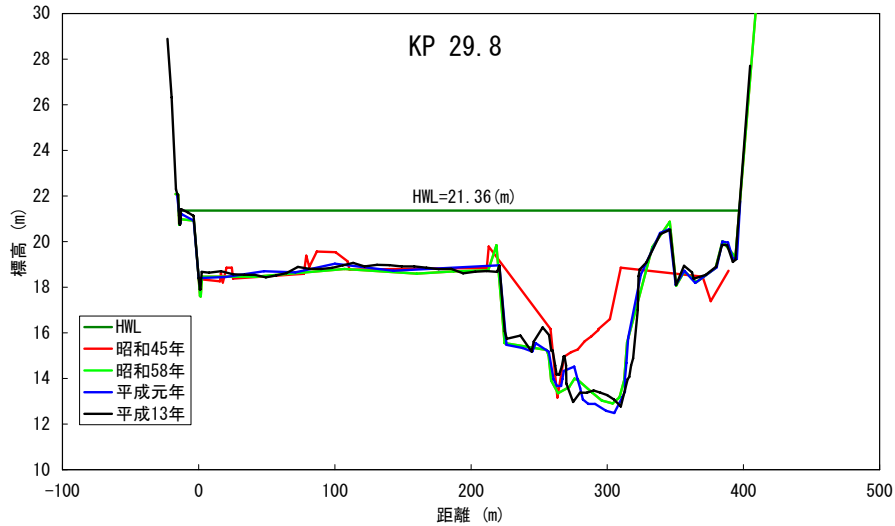
図 2-3 常呂川(下流域 KP29.8) 経年変化横断面図

常呂川の下流域(河口部~KP30.0)では、低水路掘削や護岸工事等による河道改修による横断形状の変化がみられるものの、近年では、横断形状の顕著な変化は見られない。

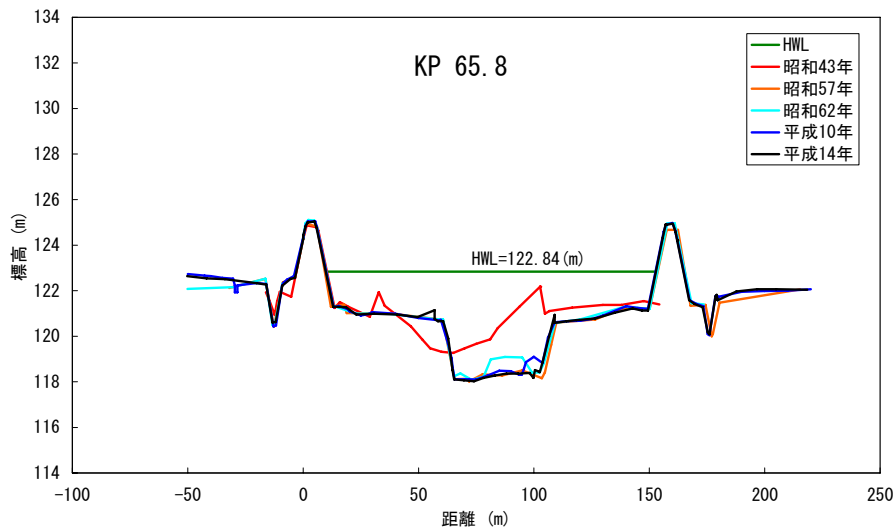
図 2-4 常呂川(中流域 KP65.8) 経年変化横断面図

また、上流の中流域や上流域においても、経年的に横断形状の変化が見られるものの、河床高については大きな変化は見られない。さらに、顕著な侵食・堆積の傾向も見られない。

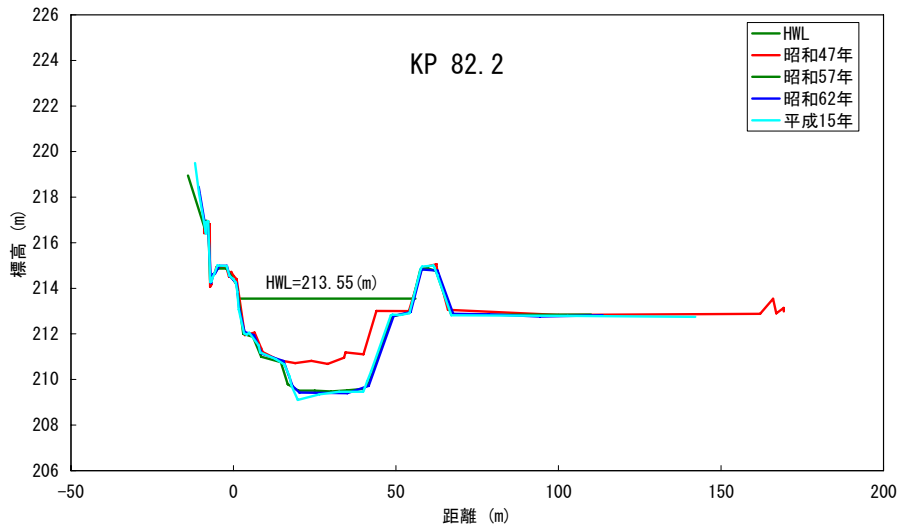
図 2-5 常呂川(上流域 KP82.2) 経年変化横断面図

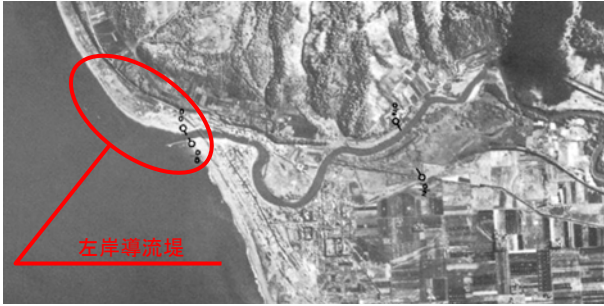
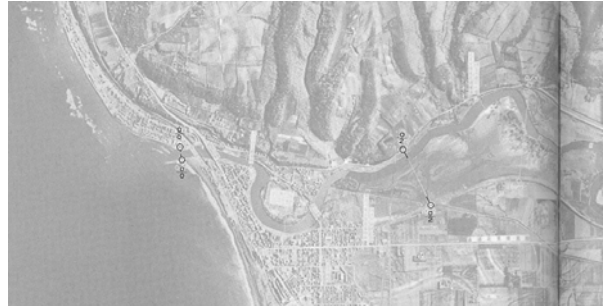
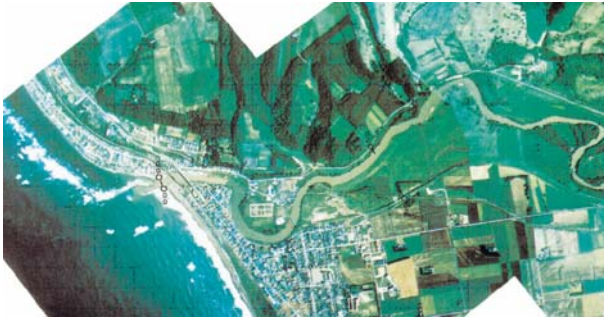
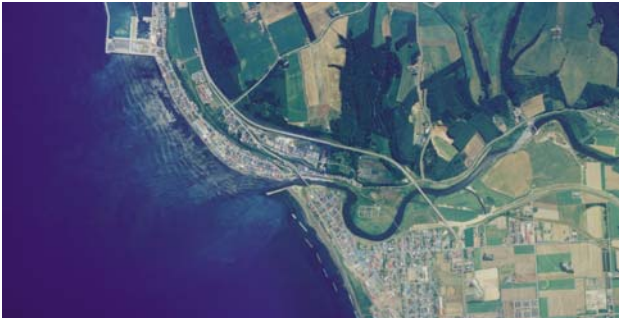
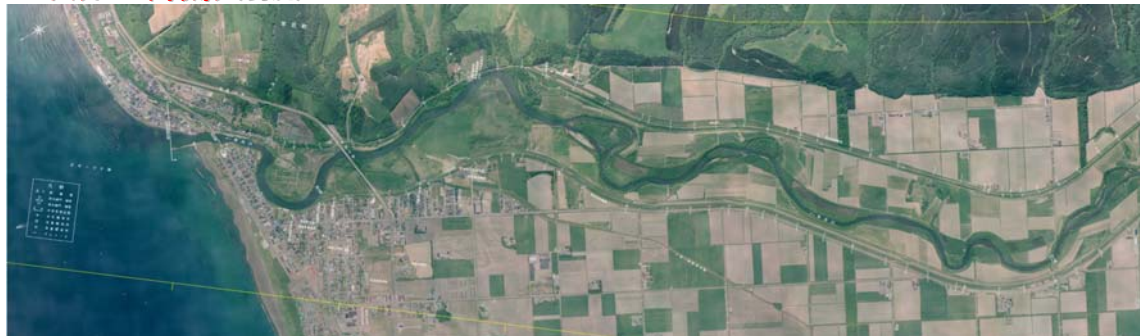
昭和22年撮影(昭和42年以前の状況)

昭和41年撮影

昭和52年撮影

平成 3年撮影

平成15年撮影(現況)

図 3-1 河口部の経年変化状況

河口部は、昭和 22 年以前より、導流堤が設置されており、また、汀線についても、当時より変化は無く、あわせて河口閉塞も発生していない。
