名取川水系河川整備基本方針

土砂管理等に関する資料（案）

国土交通省河川局

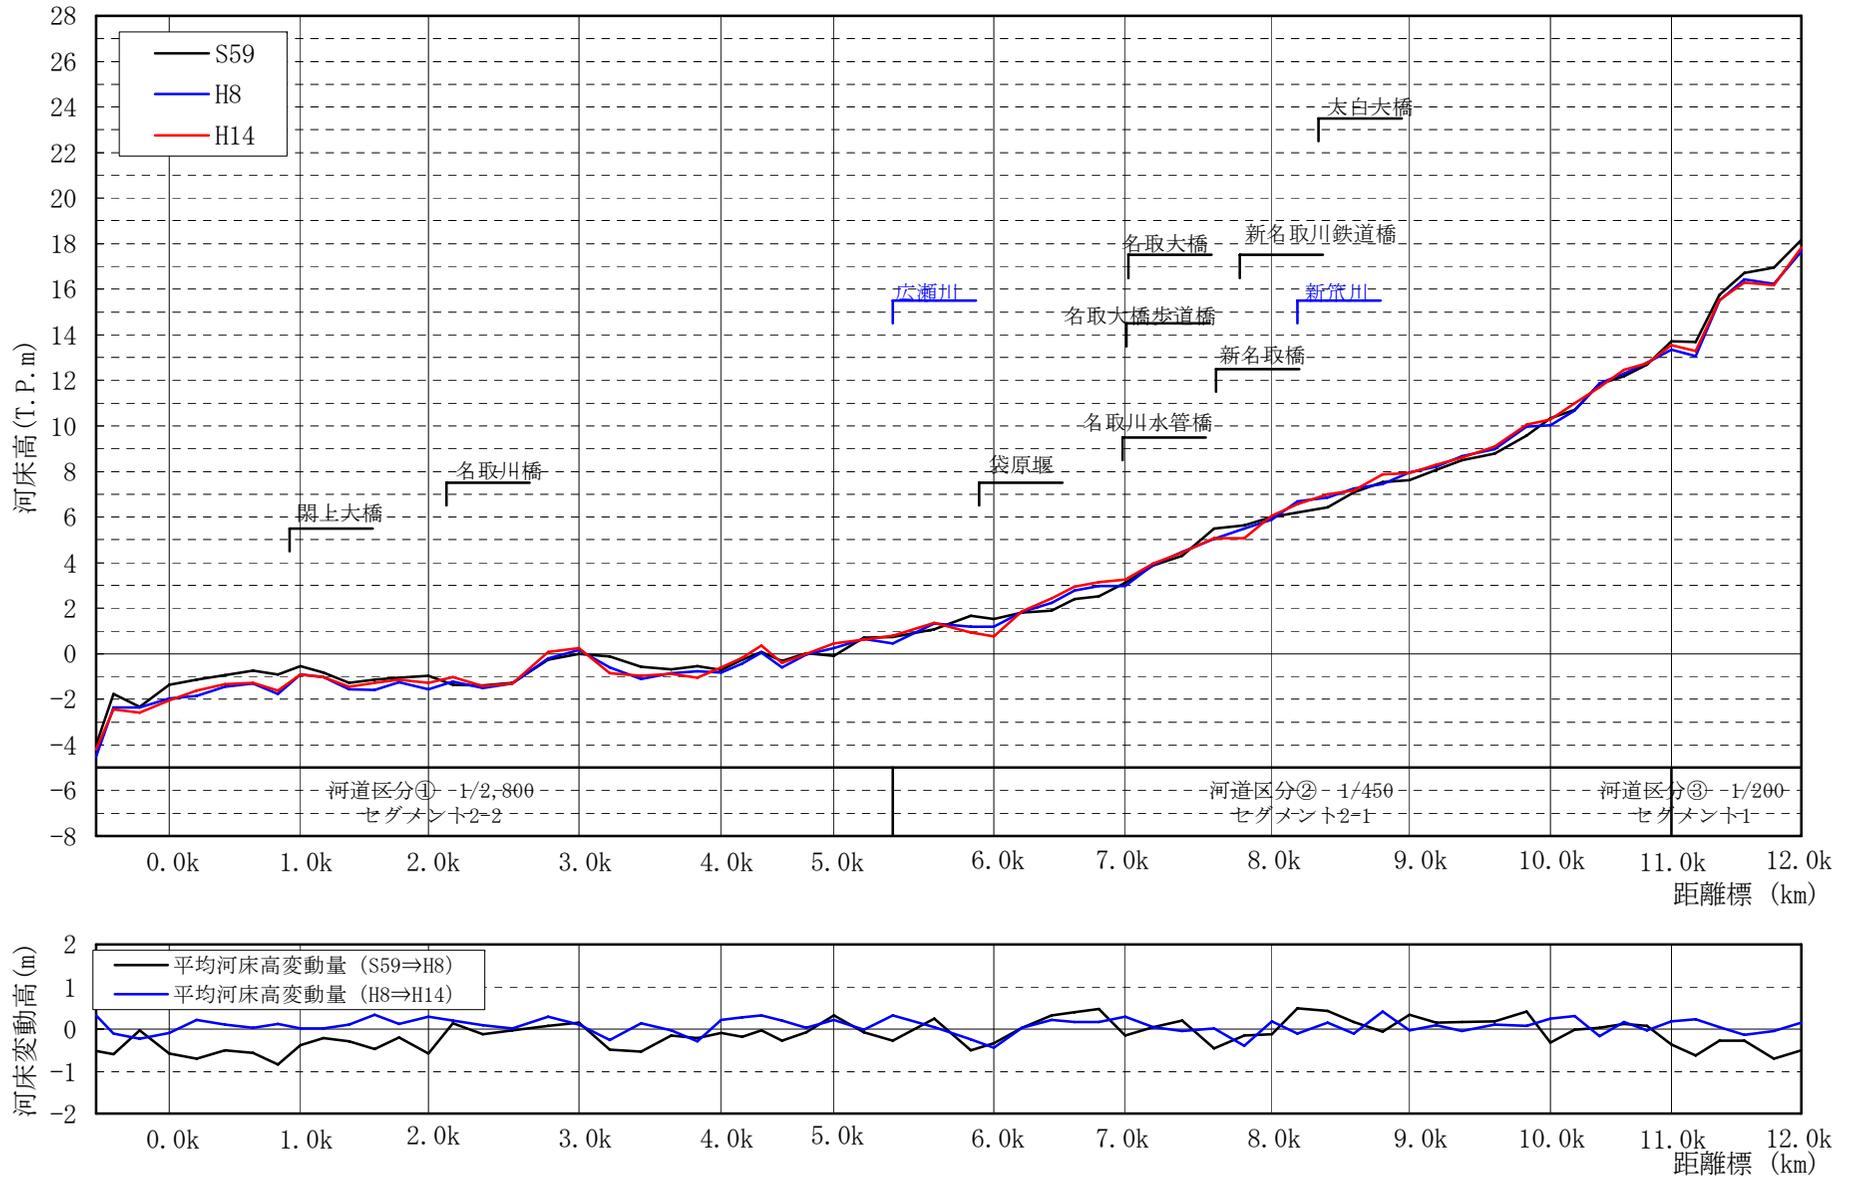
図 2-1 【名取川】 低水路平均河床高縦断図 (上)、河床変動縦断図 (下)

既往 18 年間（昭和 59 年～平成 14 年）のうち、昭和 59 年～平成 8 年にかけての低水路平均河床高は、広瀬川合流点下流部で侵食傾向、広瀬川合流点上流部で堆積傾向にある。平成 8 年～平成 14 年にかけては、河床低下と堆積とが混在している。

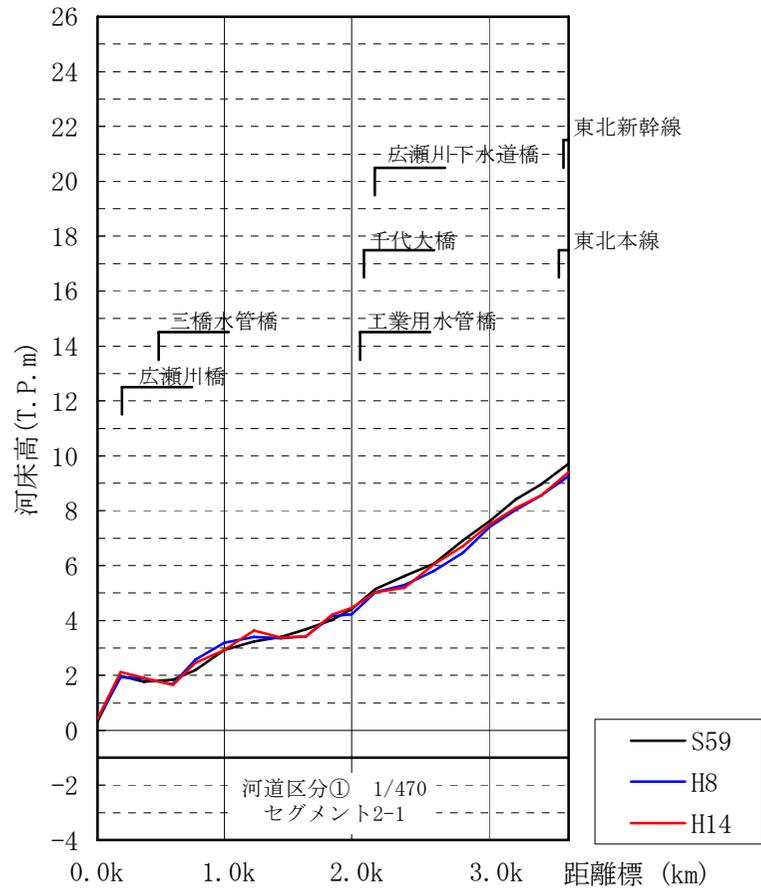
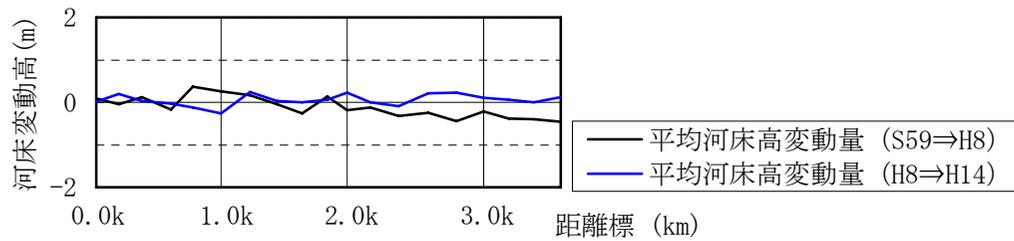
図 2-2 【広瀬川】 低水路平均河床高縦断図 (上)、河床変動縦断図 (下)

既往 18 年間（昭和 59 年～平成 14 年）のうち、昭和 59 年～平成 8 年にかけての低水路平均河床高は、河床低下と堆積とが混在している。

平成 8 年～平成 14 年にかけても、傾向に大きな変化はなく、河床低下と堆積とが混在している。

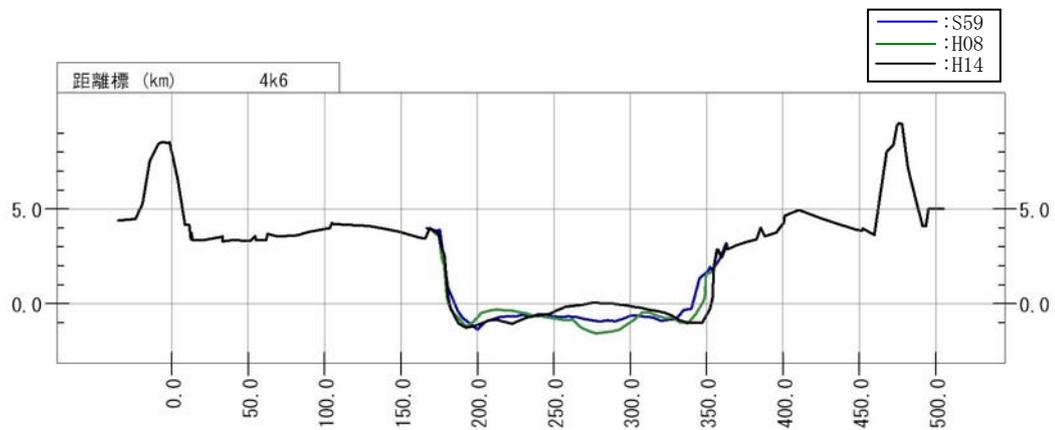
図 2-3 袋原付近の横断図

横断形状の経年変化は、全川的にほとんど変化しておらず、侵食・堆積の傾向は見られない。

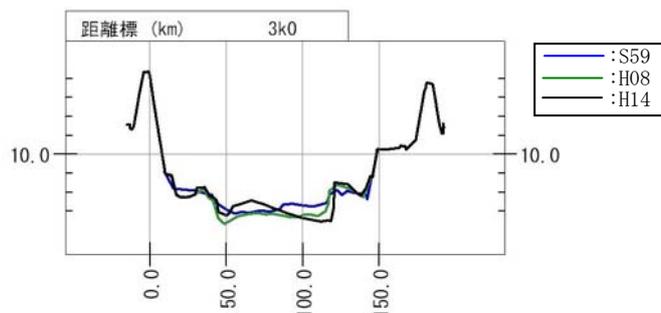
図 2-5 広瀬橋付近の横断図

横断形状の経年変化は、全川的にほとんど変化しておらず、侵食・堆積の傾向は見られない。

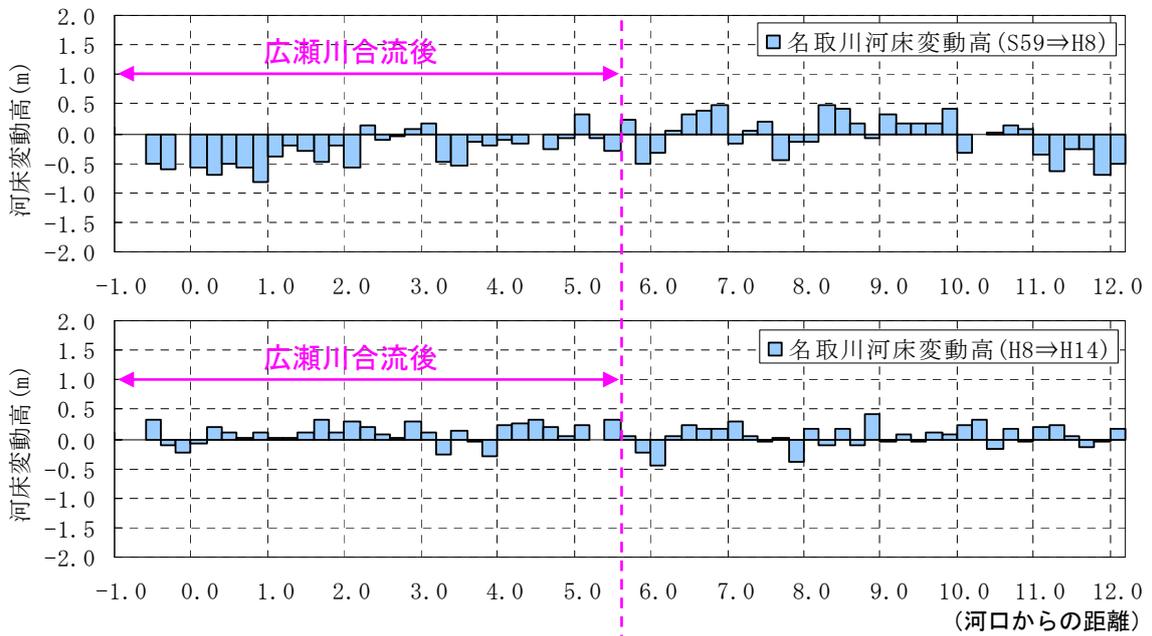
図 2-6 【名取川】河床変動の経年変化

経年的に、侵食または堆積に大きな変化は見られない。

既往 18 年間（昭和 59 年～平成 14 年）において、全川での変動量は年平均で約 0.1 千 m^3 の侵食であり、変動が少なく概ね安定している。

局所的な河床低下が見られるものの全体的に大きな変動はなく、変動量は±50cm程度

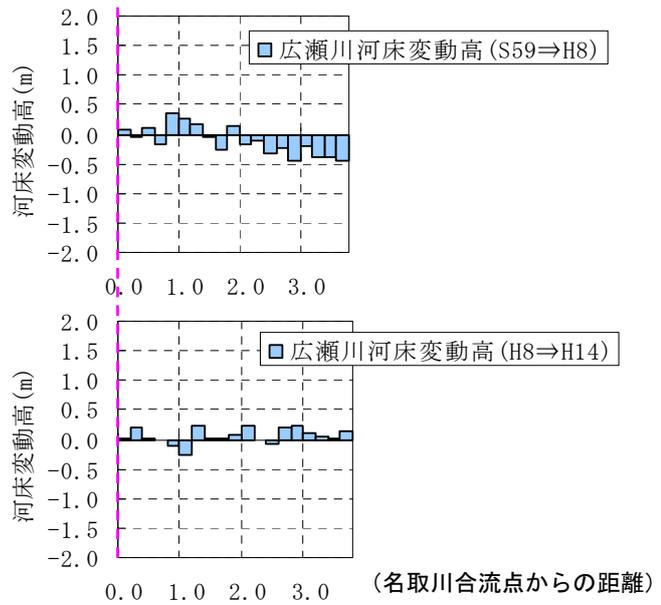
図 2-7 【広瀬川】河床変動の経年変化

経年的に、侵食または堆積に大きな変化は見られない。

既往 18 年間（昭和 59 年～平成 14 年）において、全川での変動量は年平均で約 1.3 千 m^3 の侵食であり、変動が少なく概ね安定している。

変動量は±50cm程度と全体的に大きな変動はなく、河床は安定傾向

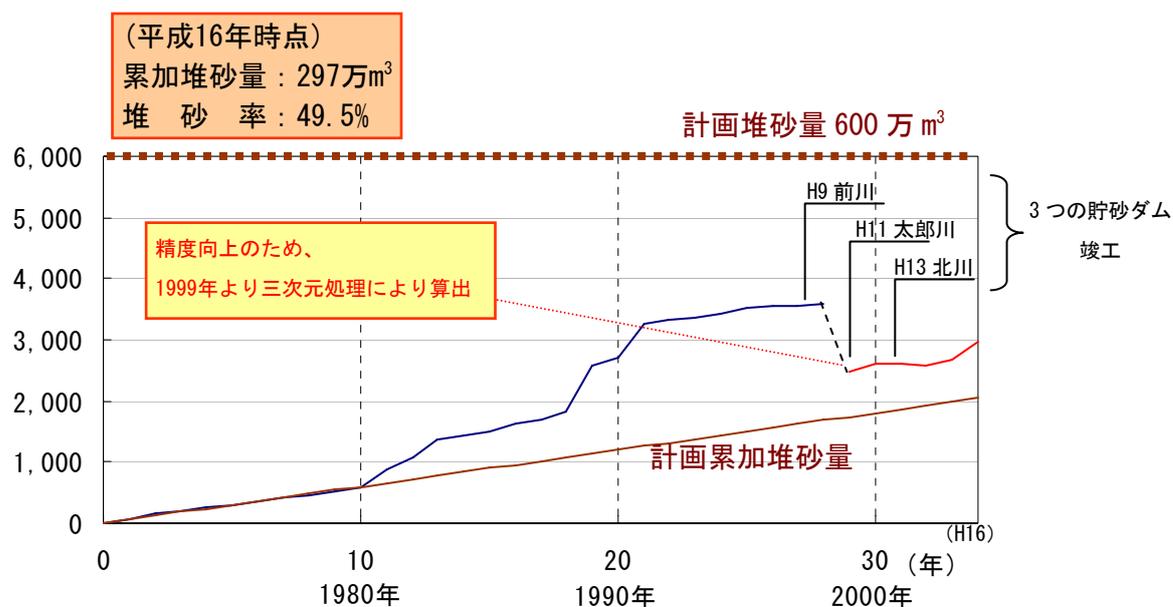
図 3-1 釜房ダム堆砂状況

釜房ダムは、貯砂ダム対策を講じることにより、堆砂量を抑制している。大倉ダムの堆砂量は、概ね計画堆砂量である。今後も継続的にモニタリングを実施する。

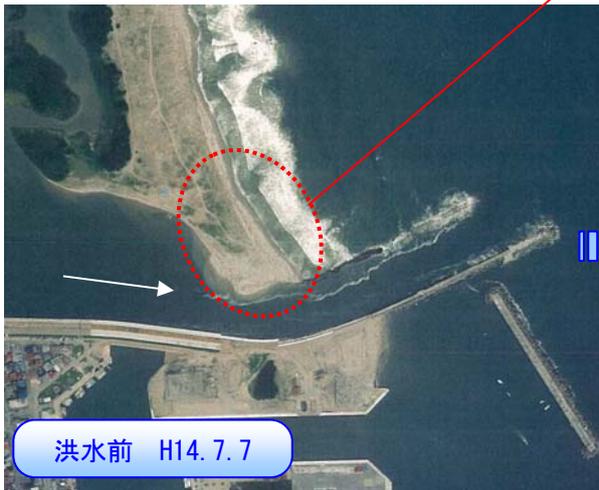
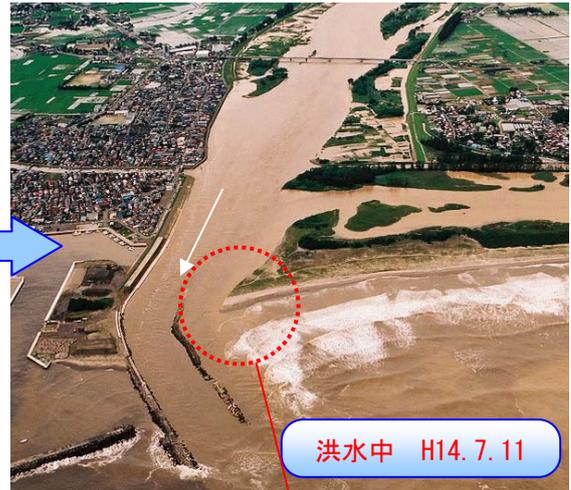
■ 平常時および洪水時の状況

名取川河口部には砂州が存在している。

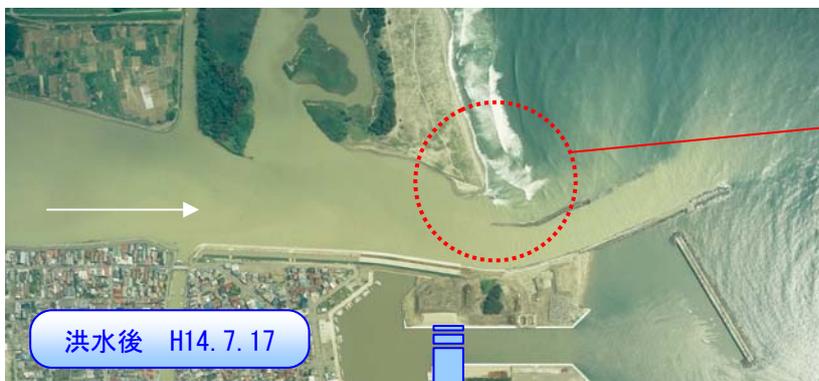
洪水により砂州の一部がフラッシュされているが、砂州の一部は残り支配断面となっている。

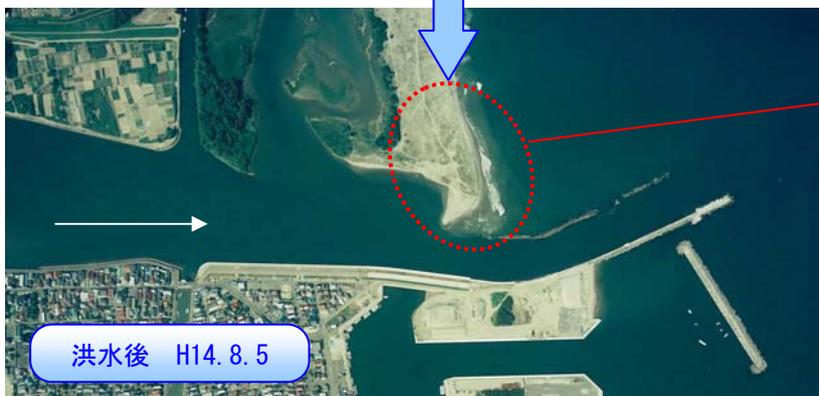
洪水後、河口砂州は徐々に復元し、約一ヶ月程度で元の状態に戻る。

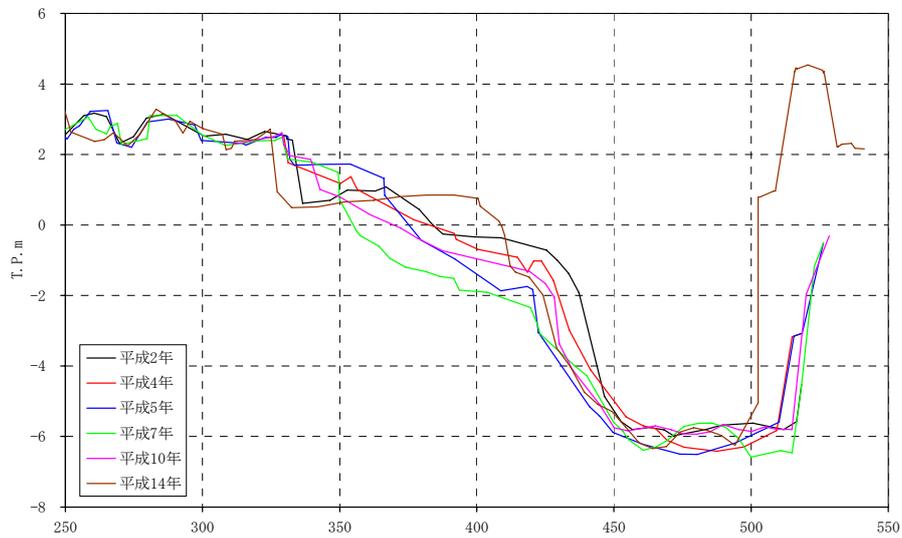
図 4-1 名取川河口部 (-0.6k) の横断面図

名取川の河口部は導流堤が設置されており、河口閉塞は生じていない。今後も継続的にモニタリングを実施する。

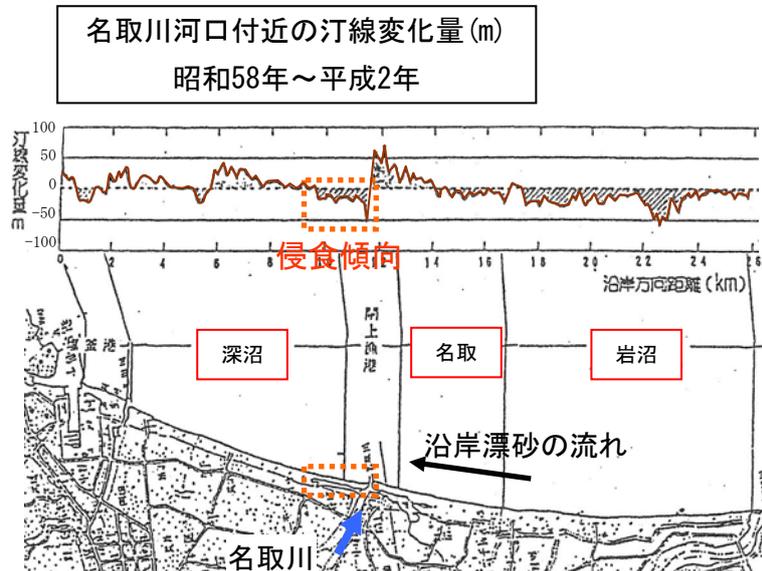
図 4-3 河口付近の海岸侵食状況

仙台湾南部海岸（深沼海岸）は侵食対策として昭和48年～61年まで離岸堤を実施しているが、井土浦のある左岸側の海浜が侵食傾向にある。今後も継続したモニタリングを実施し、対策を検討・実施する。
