洪水調節施設への配分の見直しについて

物部川水系

資料1-3

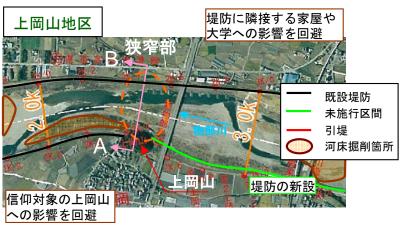
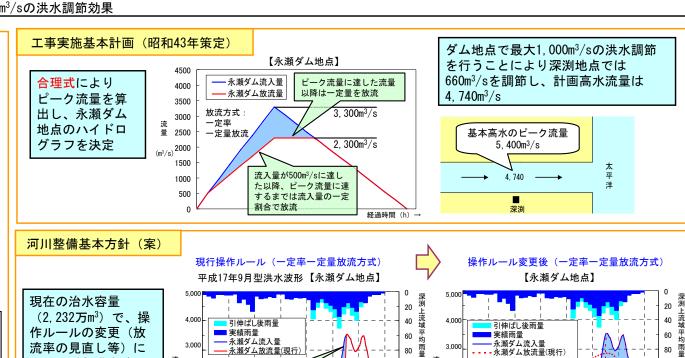
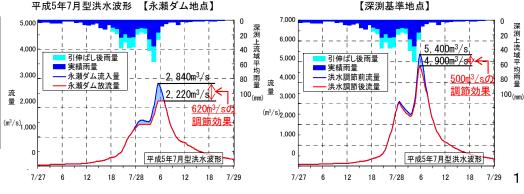
上岡山地区での計画河道の流下能力

- ■上岡山地区の狭窄部では引堤が困難であり、堤防を守るために必要な高水敷幅を確保した上で平水位以上の掘削を行う。これにより、河道に4900m3/sを配分することが可能となるため、 計画高水流量を4900m3/sと設定。
- ■残りの流量(500m3/s)は、既設の永瀬ダムを活用し、近年洪水波形(平成17年9月型洪水波形など)においても、洪水調節効果を発揮できるよう操作ルールを変更。基本高水のピーク流 量を決定する平成5年7月型洪水では、変更操作ルールで深渕地点500m³/sの洪水調節効果

- ・上岡山地区の狭窄部については、上岡山が信仰の対象となって おり山の掘削等が困難であることや国道橋・家屋等が近くにあ るため、引堤は困難。
- ・工事実施基本計画策定後に蓄積された技術的知見等により、堤 防を守るために必要な高水敷幅の確保や護岸等の対策を実施
- ・さらに、アユ等の生息環境等に配慮し、平水位以上の河床掘削 を実施し、河道では4.900m3/sの流下能力を確保

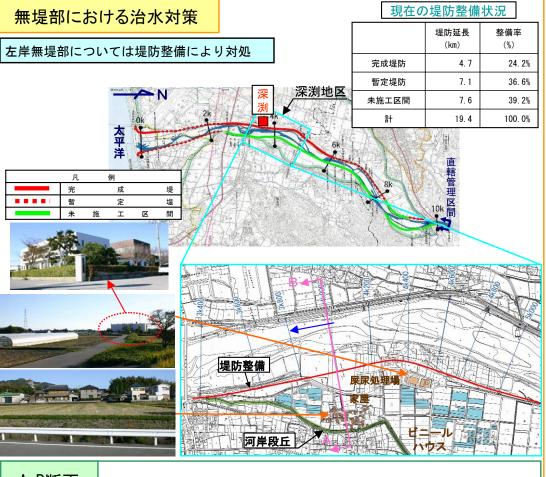
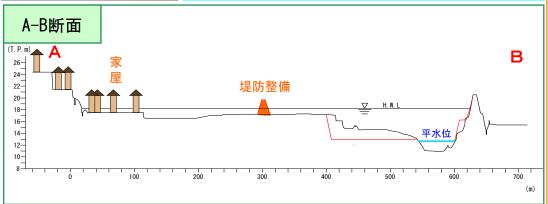
深渕左岸無堤部の治水対策

- ■深渕左岸側は河岸段丘のため、洪水の氾濫域は限定されるが、家屋、屎尿処理場、 ビニールハウスが計画高水位以下の地盤高に存在
- ■計画高水流量以下の洪水を安全に流下させるため堤防整備を計画

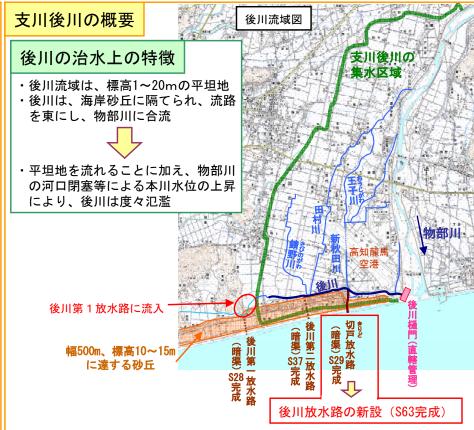
浸水被害と対策

- ■支川後川は、海岸沿いに形成される砂丘に流路を遮られて物部川の河口部に合流し、再三浸水被害が発生
- ■物部川への排水、海に直接放水する3つの暗渠により、後川の洪水処理は行われていたが、浸水被害が頻繁
- ■昭和63年度に、後川の抜本的河川改修に併せて「後川放水路」が整備されてから、浸水被害が軽減

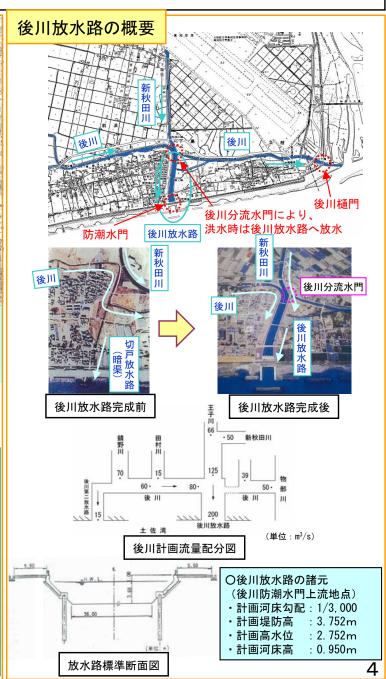
昭和63年度 後川放水路の整備

・後川の洪水は、物部川への排水と、砂丘部を貫流し直接海へ放流する3つの 暗渠により処理されていたものの、排水能力が不足

昭和63年度に高知県により、後川の抜本的河川改修に併せて新秋田川合流点から直接海へ放流する後川放水路(計画規模1/50[計画対象雨量]、200m³/s)を新設

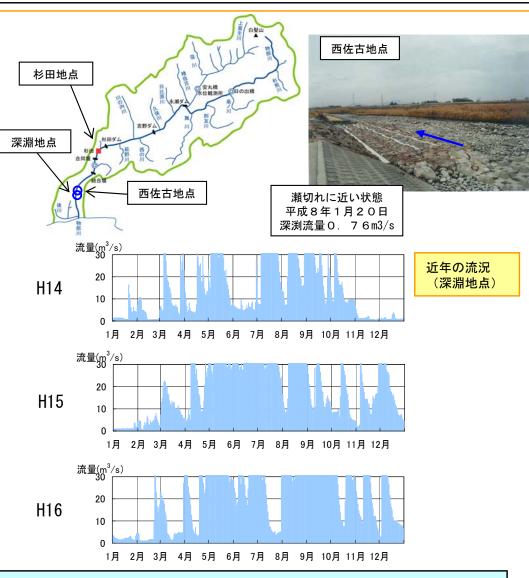
- ■物部川は扇状地河川で伏没しやすい河川であり、瀬切れが発生している。
- ■瀬切れにより、魚類等の生息環境や人と川とのふれあい活動に影響が生ずる。

瀬切れにより魚類等の生息環境や人と川とのふれあい活動に影響が生ずる
