# 馬淵川水系河川整備基本方針

土砂管理等に関する資料（案）

平成 19 年 2 月 23 日

国土交通省河川局

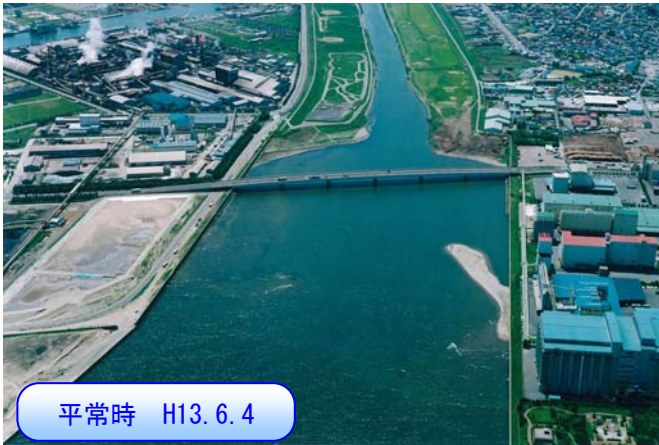
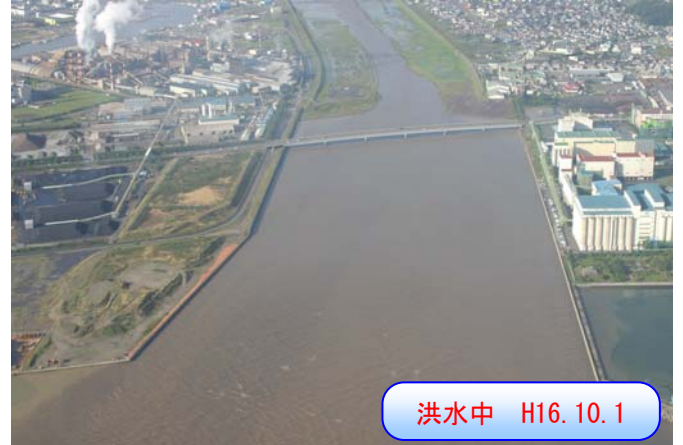
図 3-1 馬淵川河口部 (-0.25k) の横断面図

馬淵川の河口部は砂州の発達はなく、今後も継続的にモニタリングを実施する。
