# 宮川水系河川整備基本方針

土砂管理等に関する資料（案）

国土交通省河川局

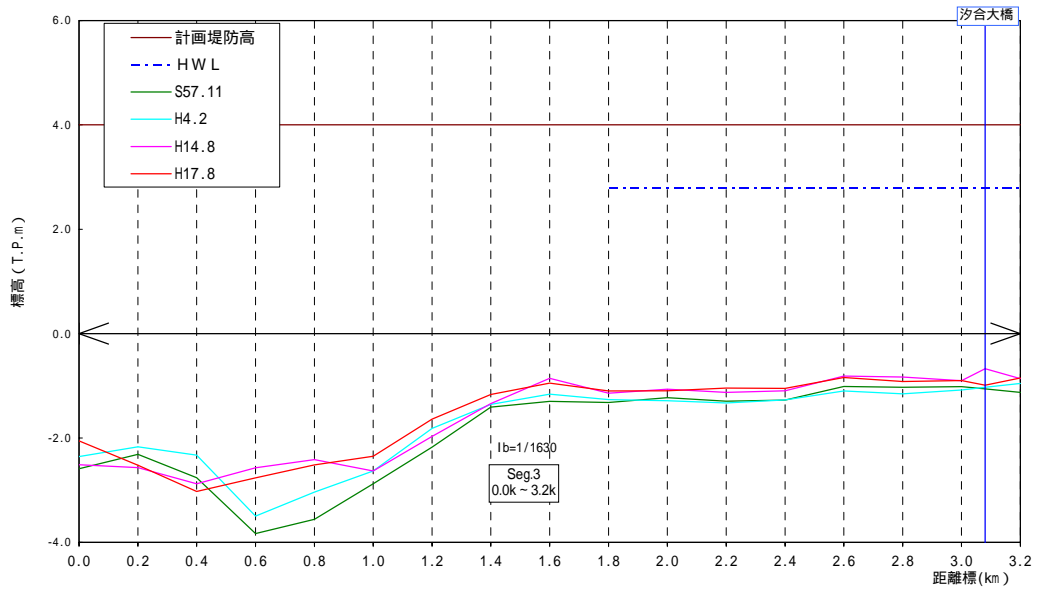
図 2 - 6 五十鈴川平均河床高縦断面図

五十鈴川においては、若干堆積傾向であるが概ね安定している。

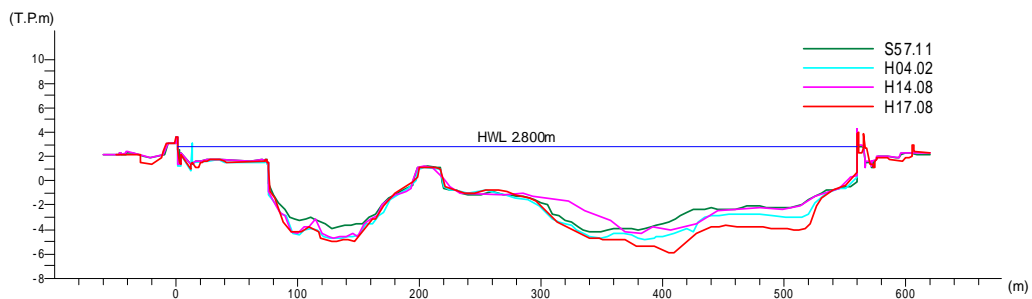
図 2 - 7 五十鈴川横断面形状

五十鈴川 0.8k 横断面図

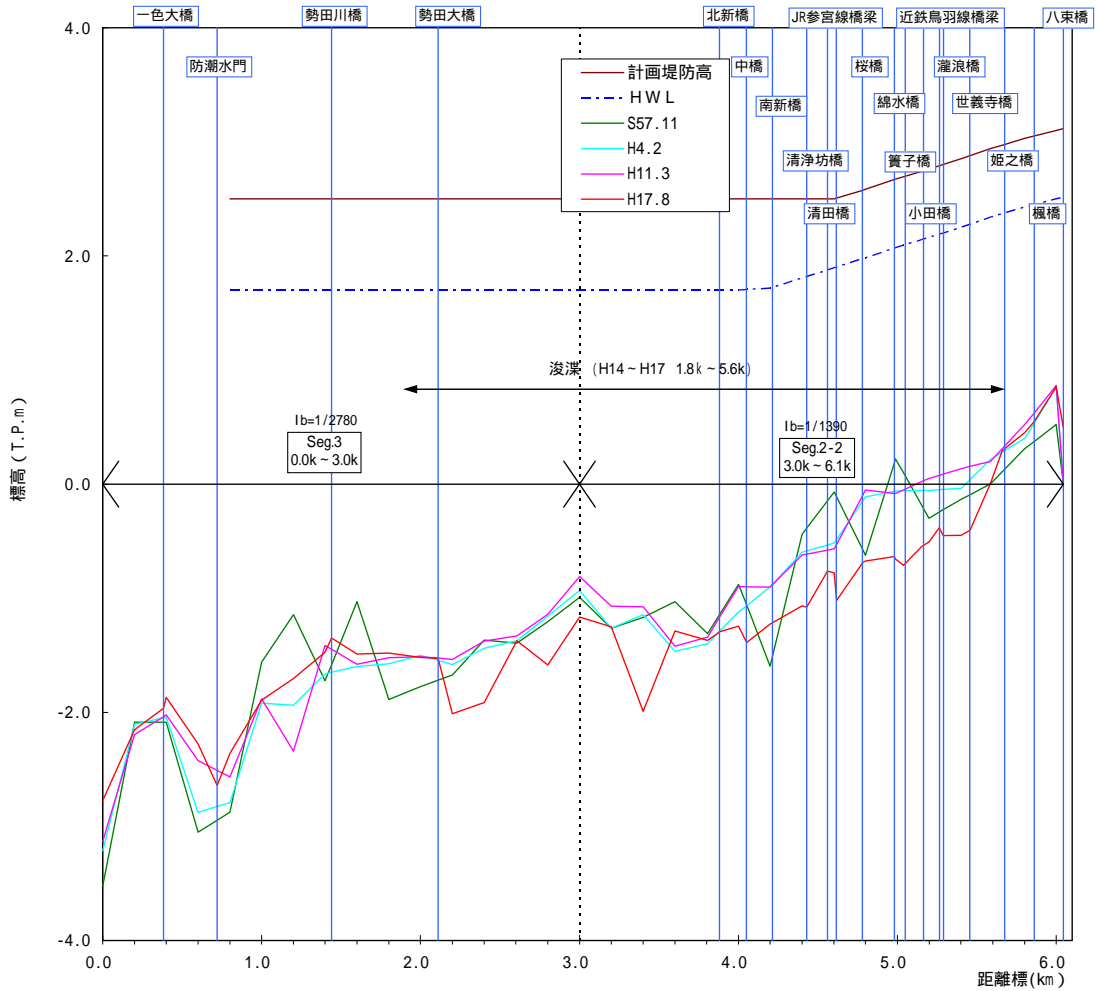
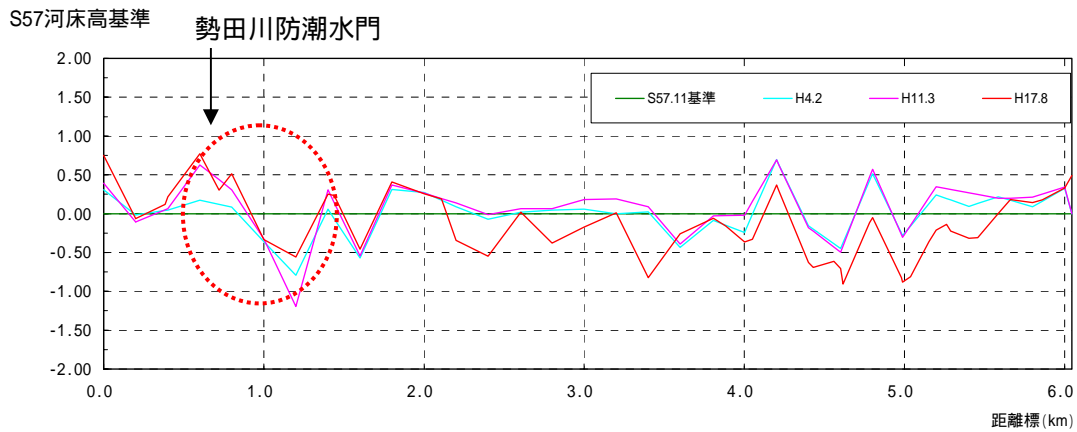
図 2 - 8 勢田川平均河床高縦断図

勢田川においては、防潮水門付近で変動しているが、近年では徐々に安定傾向となっている。また、1.8k 上流区間における河床低下は、河積確保のための河床掘削や浚渫によるものである。

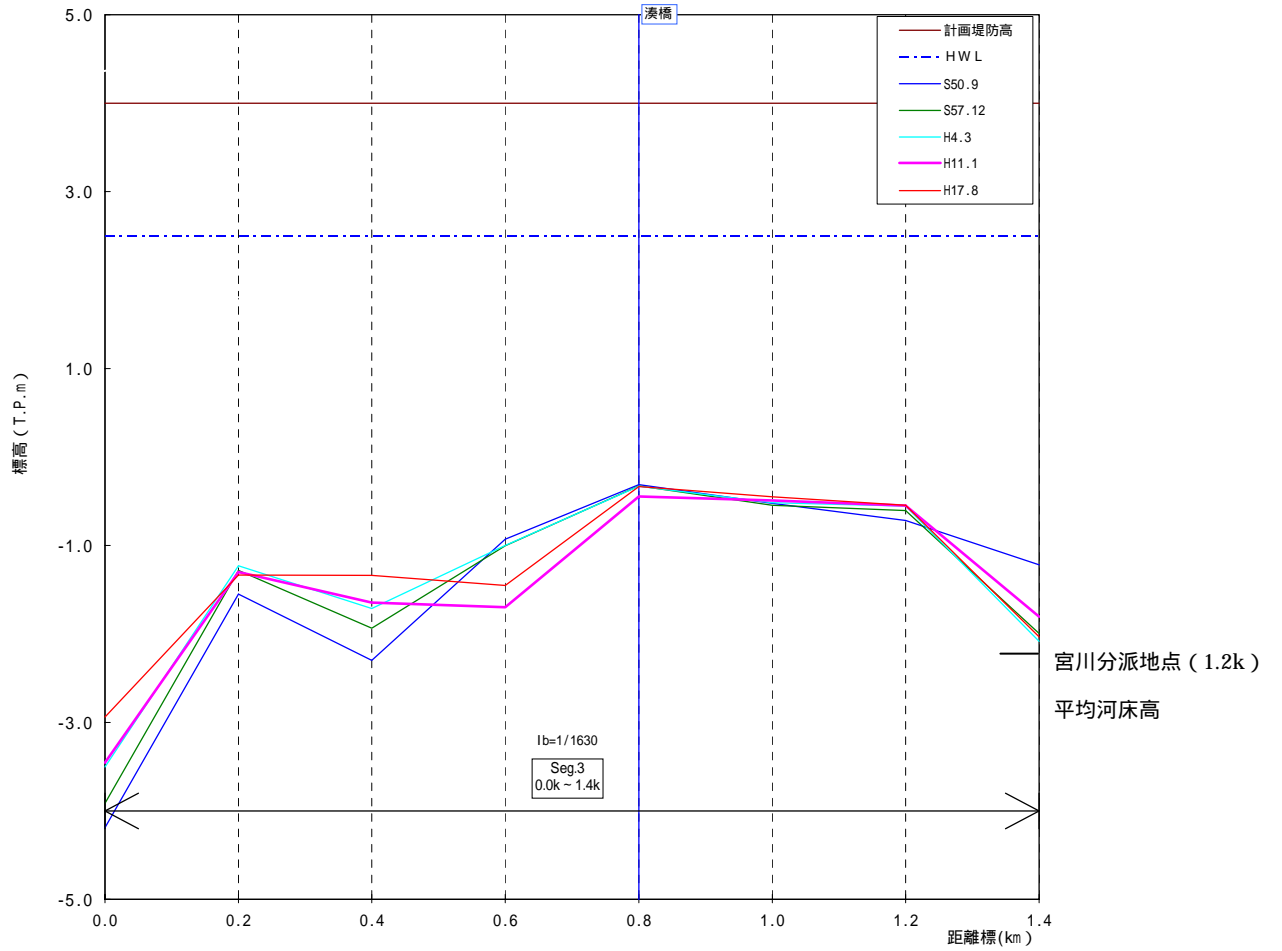
図 2 - 9 大湊川平均河床高縦断面図

大湊川においては、概ね安定傾向にある。

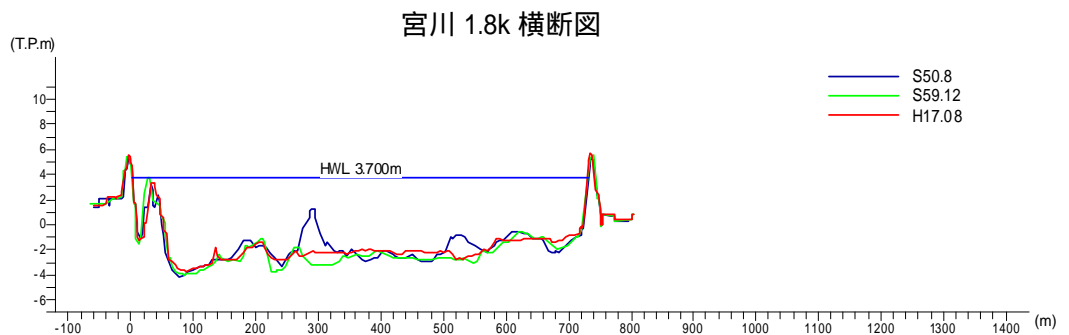
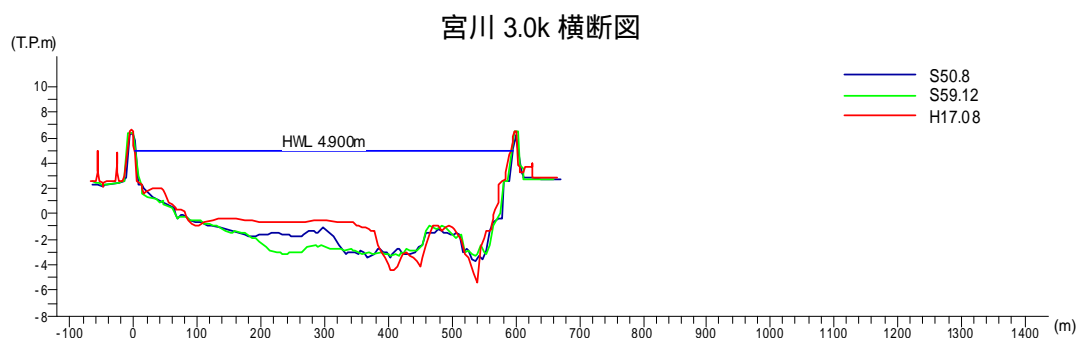
図2 - 1 2 横断形状の経年変化図（宮川）

宮川では、1.8kのように昭和50年度から昭和59年度にかけて砂利採取により河床低下している区間があるが、砂利採取が規制された以降は概ね安定している。

3.0kでは、右岸は河床低下が進行している一方で、中央部では堆積傾向となっているが、これは中央部において砂州が前進していることによる影響と考えられる。但し、右岸の河床低下については澁筋が右岸側に移動したことによることから問題ないと推測される。また、4.6k左岸の河床低下についても、砂州右岸側へ寄ったことに澁筋が変化したことによると考えられるため問題ないと推測される。

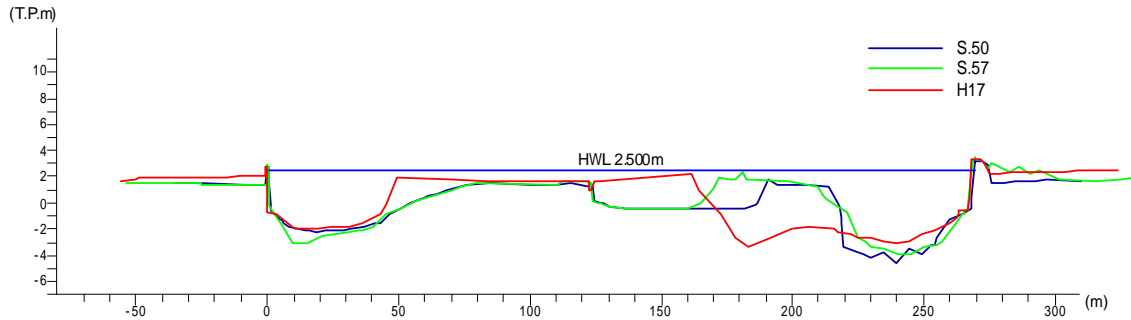
大湊川 0.4k 横断面図

大湊川においては、0.4k地点で変化が見られるが、埋め立てによる影響である。また上流端1.4kの河床低下は、宮川分派地点の直下流であるため宮川分派点1.2kと同程度まで河床高が下がったことによると考えられる。

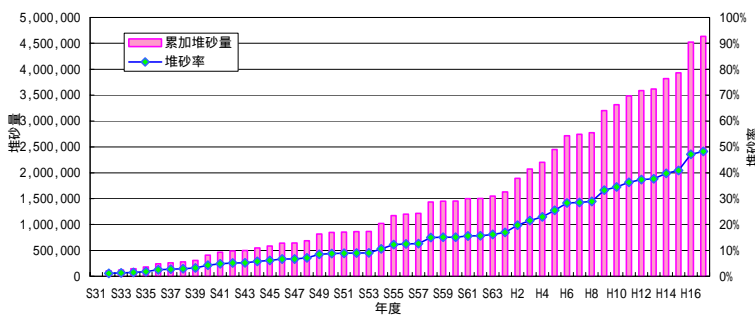
宮川ダムの堆砂状況の推移

昭和 32 年に完成した宮川ダムの計画堆砂容量は 9,600 (千 m<sup>3</sup>) であるが、平成 17 年までの 49 年間に約 4,636 (千 m<sup>3</sup>) が堆砂しており、現在の堆砂率は約 48% である。近年では平成 16 年 9 月洪水の土砂流出により約 60 万 m<sup>3</sup> が堆砂した。

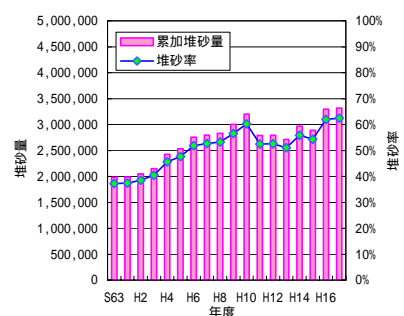
三瀬谷ダムの堆砂状況の推移

また昭和 42 年に完成した三瀬谷ダム(発電ダム)の堆砂量は平成 10 年まで増加傾向にあったが、近年は横ばいであり、計画堆砂容量 5,315 (千 m<sup>3</sup>) に対して、現在は 3,318 (千 m<sup>3</sup>) 程度が堆砂しており、堆砂率は約 62% である。

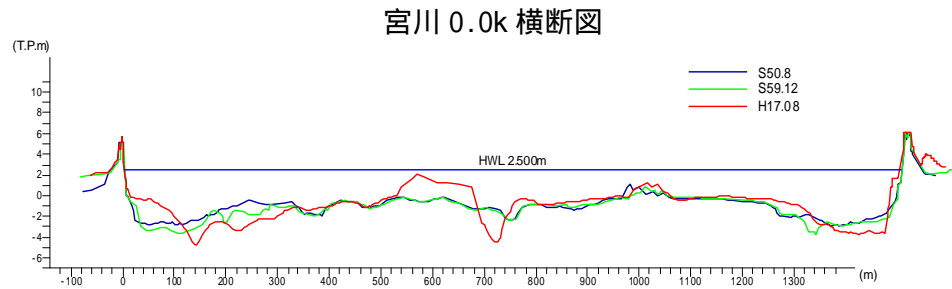
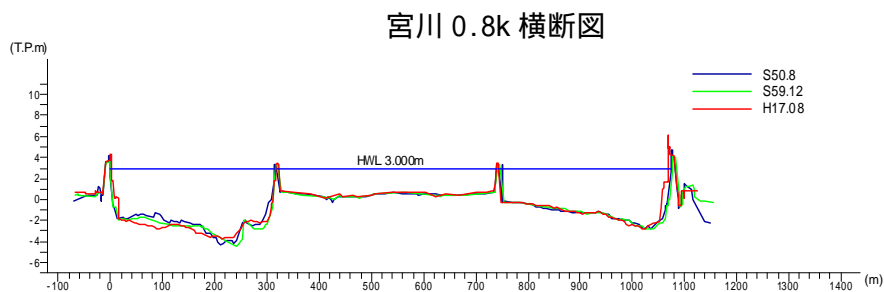
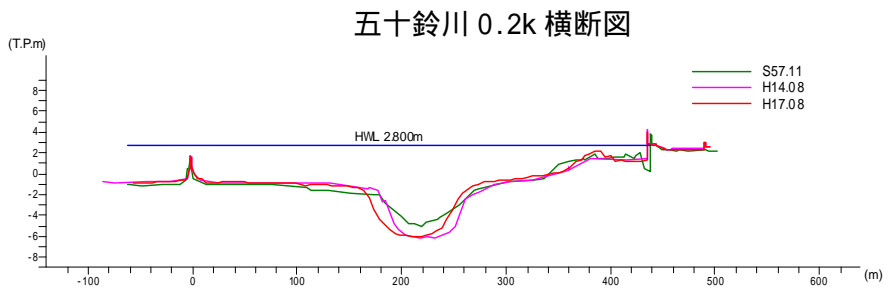
図4 - 1 河口部の横断形状の経年変化

宮川では0.0kの中央部においてやや堆積傾向となっているが、大きな変動はない。

五十鈴川では宮川同様に、大きな変動はない。

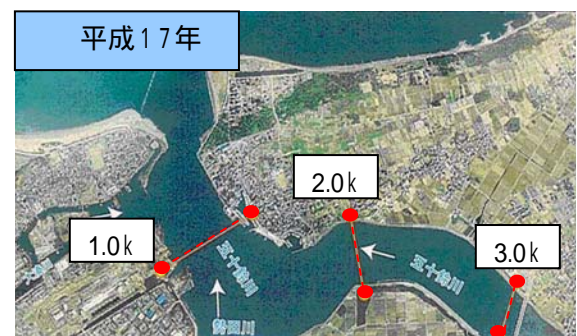
図4 - 2 (1) 宮川河口部の航空写真  
(S49、S61、H16)

宮川 0.4k~1.4k にかけて中州があるが、左岸側が主流路となっていることから、左岸の河床は右岸によりやや低く、経年的な変動が見られる。中州の下流には干潟が広がっており、アサリやシジミの良好な漁場等となっている。0.0kにおいては近年やや中央部分において河床上昇がみられるが、河口閉塞は生じていない。

五十鈴川においても河口閉塞は生じていない。

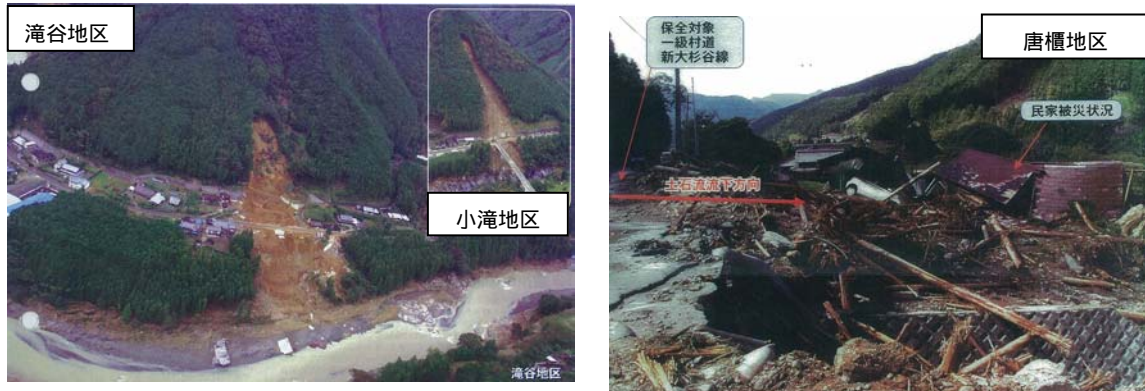
図 5 - 1 土砂災害状況

平成 16 年 9 月洪水は観測史上最大流量を記録した洪水であり、三重県旧宮川村では土砂災害（土石流 14 箇所、地すべり 3 箇所、崖崩れ 3 箇所）が発生するなど、甚大な被害となった。この土砂災害では約 160 万 m<sup>3</sup> の土砂が崩壊し、このうち緊急的に掘削が必要な約 34 万 m<sup>3</sup> を河道掘削や砂利採取により対応している。
