# 鷓川水系河川整備基本方針

土砂管理等に関する資料（案）

平成 19 年 6 月 29 日

国土交通省河川局

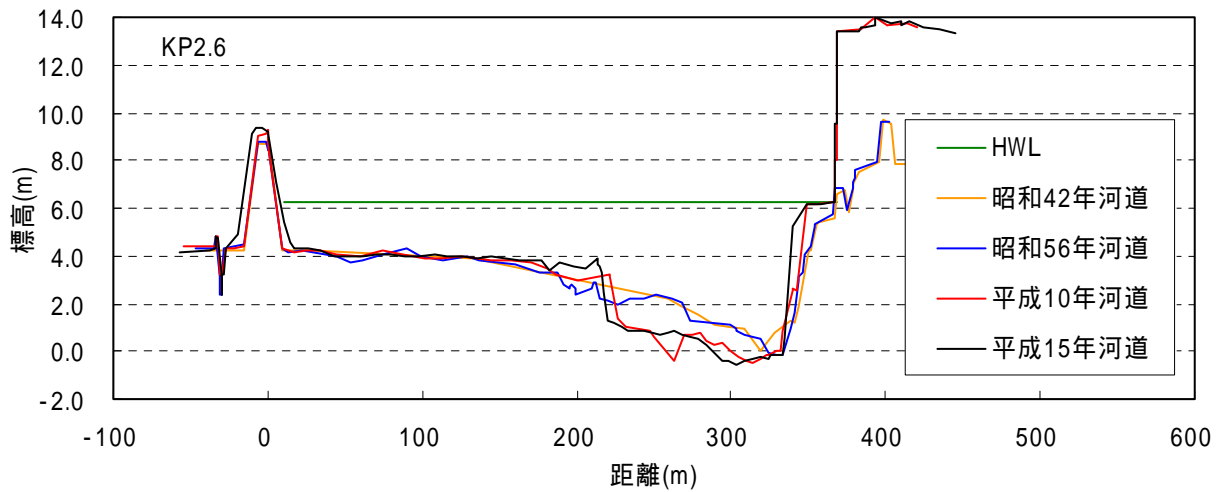
図 2-3 鶴川地点(KP2.6)横断変遷図

鶴川では、低水路掘削、護岸工事等による河道改修や砂利採取等による横断形状の変化が見られるものの、近年では大きな変動はなく、ほぼ安定した河道となっている。また、顕著な侵食・堆積の傾向も見られない。

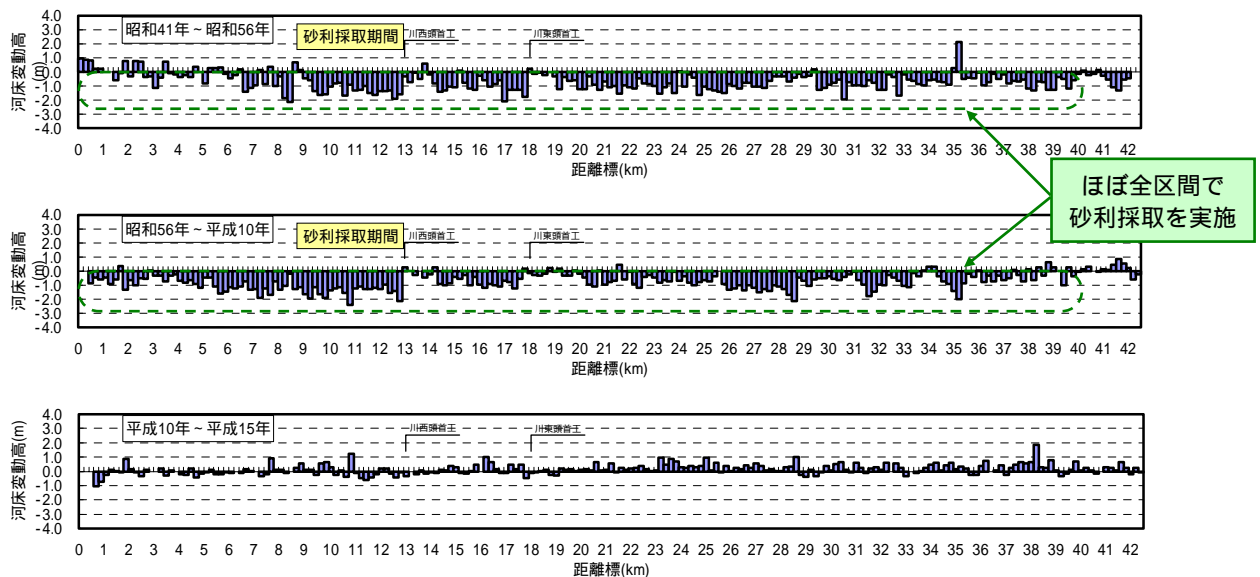
図 2-4 河床変動高経年変化図

全川にわたり、経年的に、大きな侵食・堆積の傾向は見られない。

既往 38 年間(昭和 41 年～平成 15 年)における全川での河床高の変動量は、低水路掘削や頭首工設置、護岸工事等が実施され、改修直後に河床高が若干低下するが、その後、それらの箇所において大きな河床高の変動は見られない。

長期間で見た場合には、変動は少なく、比較的安定している傾向が見られる。
