宮川水系河川整備基本方針

土砂管理等に関する資料（案）

平成 1 9 年 7 月 1 1 日

国土交通省河川局

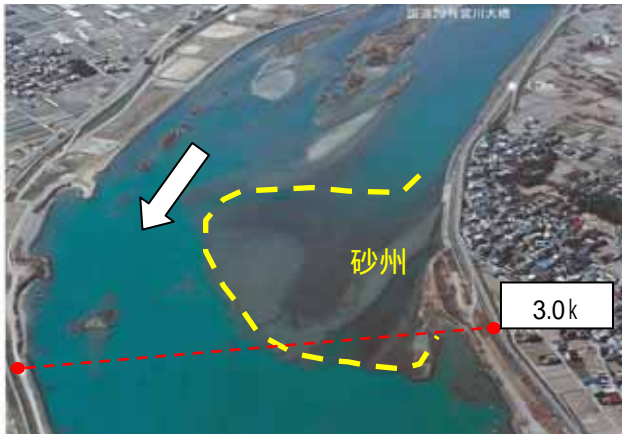
宮川航空写真（H7年撮影 3k付近）

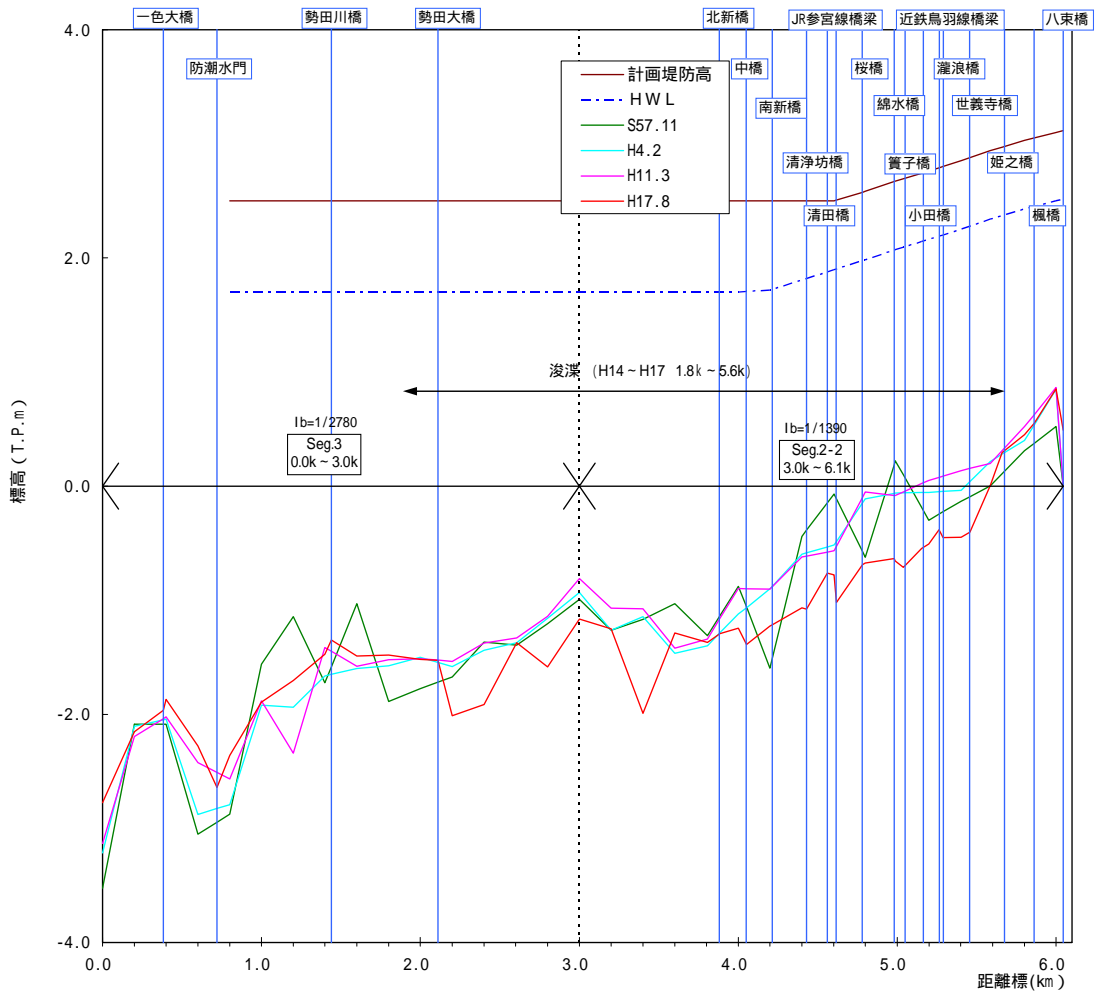
勢田川においては、防潮水門付近で変動しているが、近年では徐々に安定傾向となっている。また、1.8k 上流区間における河床低下は、河積確保のための河床掘削や浚渫によるものである。

図 2 - 8 勢田川平均河床高縦断図

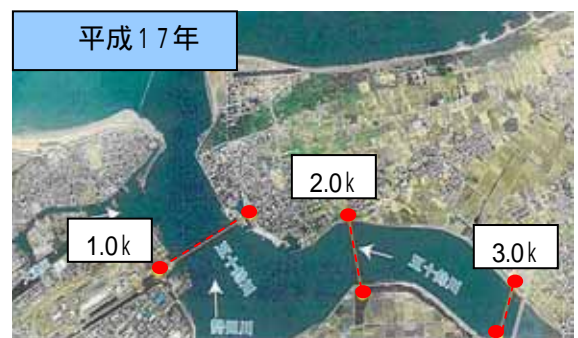
宮川 0.4k~1.4k にかけて中州があるが、左岸側が主流路となっていることから、左岸の河床は右岸によりやや低く、経年的な変動が見られる。中州の下流には干潟が広がっており、アサリやシジミの良好な漁場等となっている。0.0kにおいては近年やや中央部分において河床上昇がみられるが、河口閉塞は生じていない。

五十鈴川においても河口閉塞は生じていない。

図4 - 2 (1) 宮川河口部の航空写真
(S49、S61、H16)

図4 - 2 (2) 五十鈴川河口部の航空写真
(S49 S61 H17)

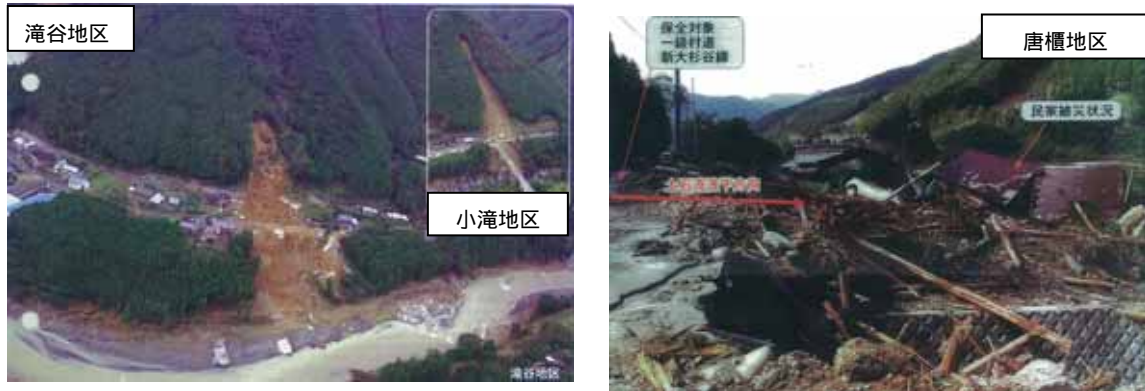
平成 16 年 9 月洪水は観測史上最大流量を記録した洪水であり、三重県旧宮川村では土砂災害（土石流 14 箇所、地すべり 3 箇所、崖崩れ 3 箇所）が発生するなど、甚大な被害となった。この土砂災害では約 160 万 m³ の土砂が崩壊し、このうち緊急的に掘削が必要な約 34 万 m³ を河道掘削や砂利採取により対応している。

図 5 - 1 土砂災害状況
