岡山県の中央部に位置し、下流部は人口・資産が集中する岡山市街地を貫流する河川
河口部は干拓地で形成され、ゼロメートル地帯が広がるため、洪水・高潮等に脆弱な地形
下流には鳥城で知られる岡山城とそれに対面する中州には日本三名園の一つである岡山後楽園が位置し、社会、文化の基盤となっている

流域及び氾濫域の諸元

主な洪水とこれまでの治水対策

基本高水ピーク流量の検討

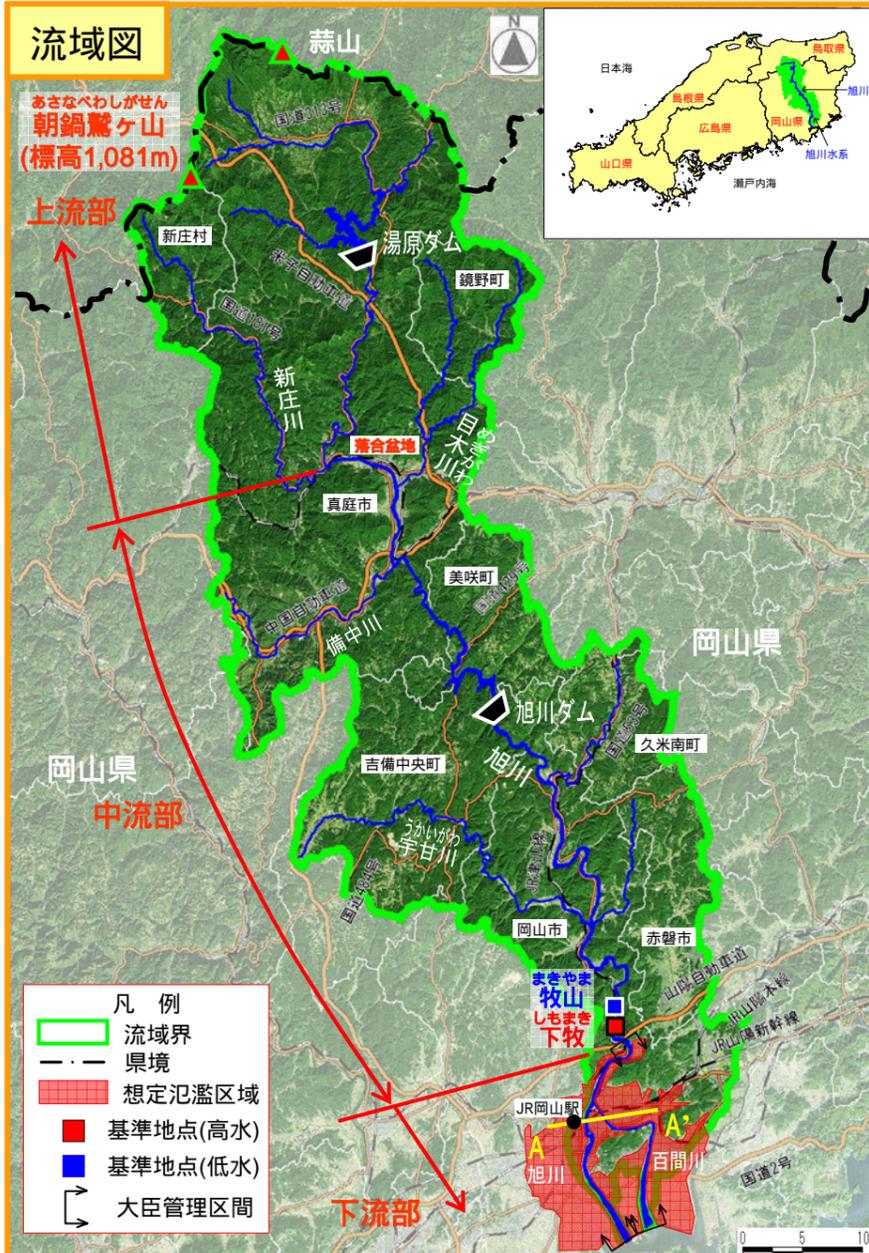
流域図

- 流域面積(集水面積) : 1,810km²
- 幹川流路延長 : 142km
- 流域内人口 : 約34万人
- 想定氾濫区域面積 : 164km²
- 想定氾濫区域内人口 : 約45万人
- 想定氾濫区域内資産額 : 約6兆4千億円
- 主な関係市 : 岡山市、真庭市

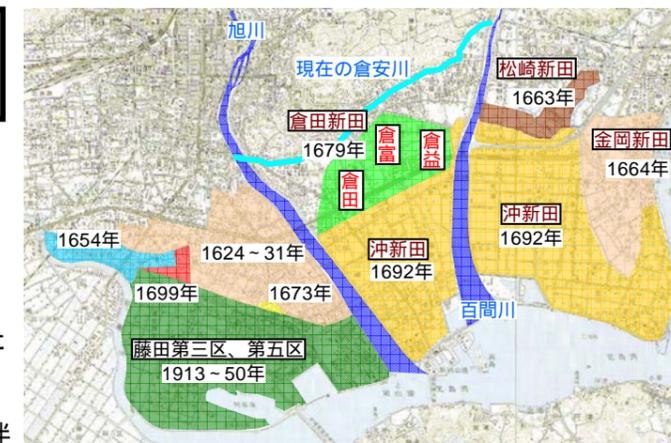
新田開発概要図

干拓の開始
江戸時代初期、人口増加に伴い水田が不足したため、新田開発に着手

倉安川の開削
1679年、倉田新田開発に伴い着手

百間川の開削
1686年、岡山城下の洪水被害軽減のため、放水路が完成

百間川の延長
1692年、沖新田開発(2,000ha以上)に伴い、百間川を延長

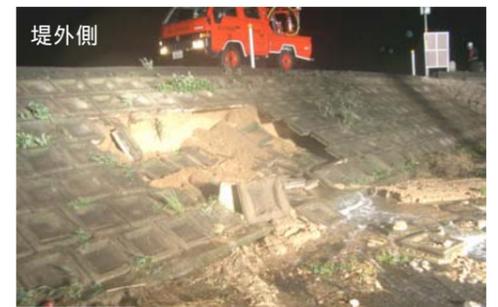
岡山県管理 海岸堤防被災状況

- ・旭川河口部左岸0k0～1k4付近の江並地先は、波浪による浸水(16戸)や、百間川河口付近の岡山県管理の海岸堤防において法崩れが発生

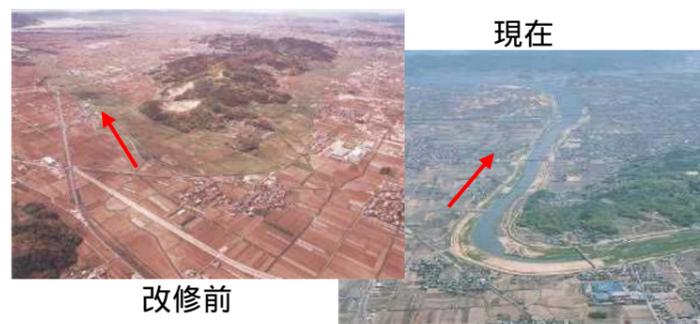
- ・江戸時代(1686年)、岡山城下の洪水被害軽減のため、17年の歳月をかけて開削
- ・現形は昭和50年度から工事に着手し、平成8年度に築堤が完了
- ・流下能力は計画高水流量(2,000m³/s)に対して部分的に不足

現在

改修前

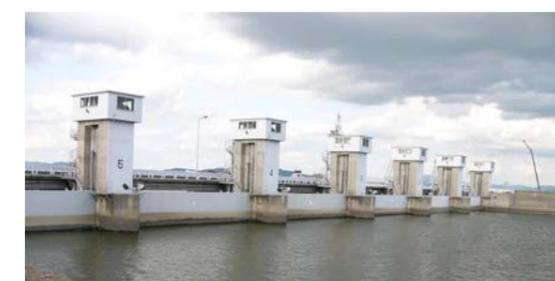
百間川河口水門の改築

- ・新田開発に伴い、塩害防止のため、河口樋門(1700年頃)を建設
- ・現水門は昭和43年3月完成
- ・塩害、高潮被害からの防御を担う
- ・現在、2,450m³/s対応に増築中(平成4年工実対応)

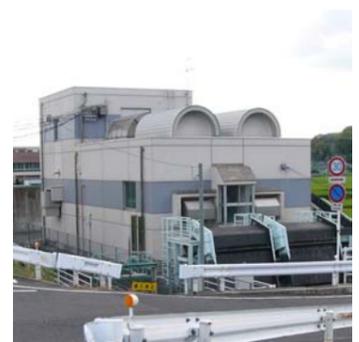
倉安川排水機場

- ・内水対策として、倉安川排水機場、平井排水機場を整備

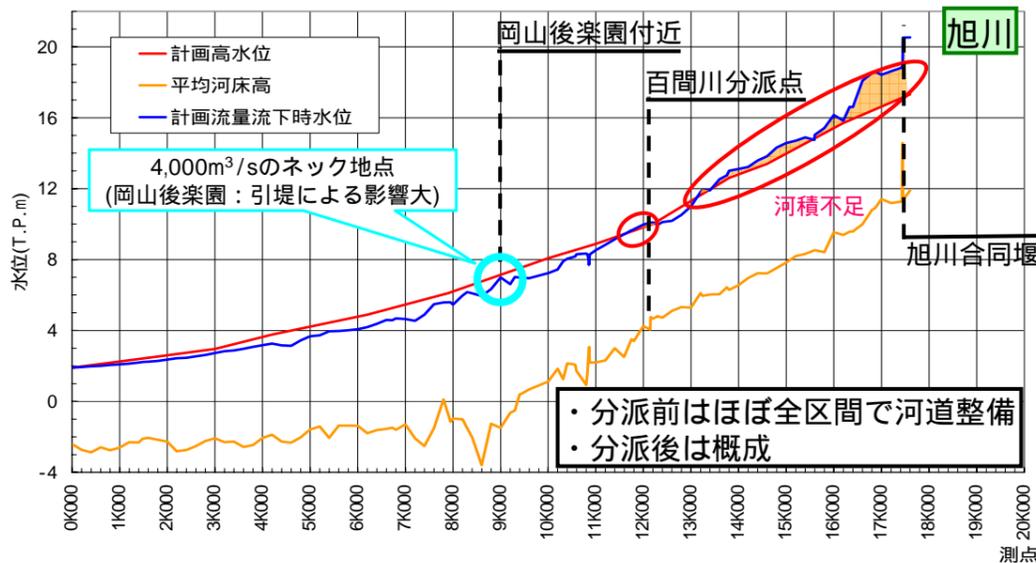
現況流下能力

- 堤防は概成
- 百間川分派前は大きく流下能力が不足

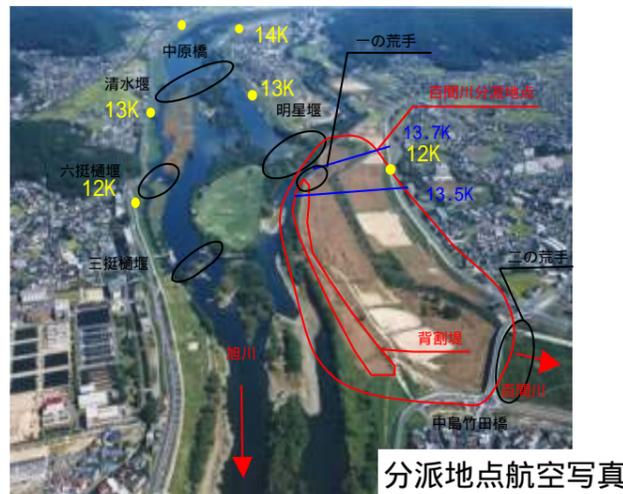
分派地点航空写真

- ・ 現構造は計画分派量(2,000m³/s)を適切に分派できない
- ・ 適切な分派を行うため、分派堰である一の荒手周辺の改修を実施
- ・ 分派点は固定堰等により流れが複雑なため、模型実験等による分派構造の検討が必要

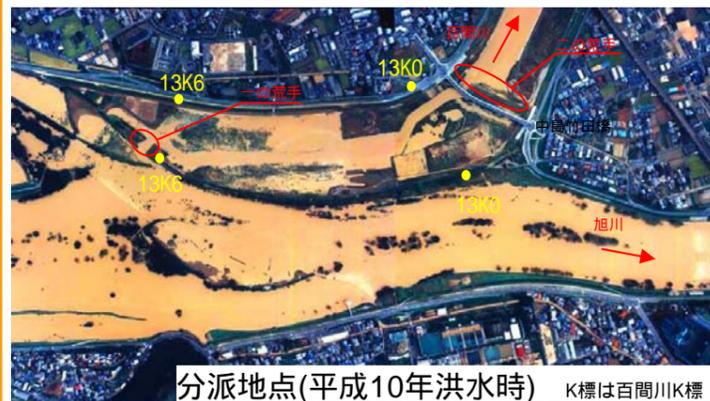
分派地点(平成10年洪水時) K標は百間川K標

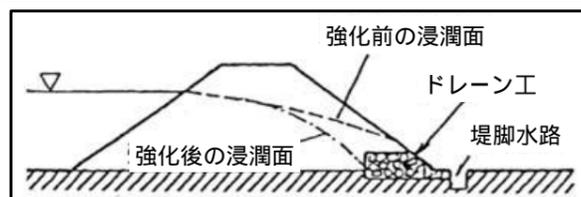
ドレーン工法

- ・ 旭川・百間川の堤防は、全域にわたり浸透破壊に対する安全度が不足しているため、浸透対策工などによる堤防の強化を実施

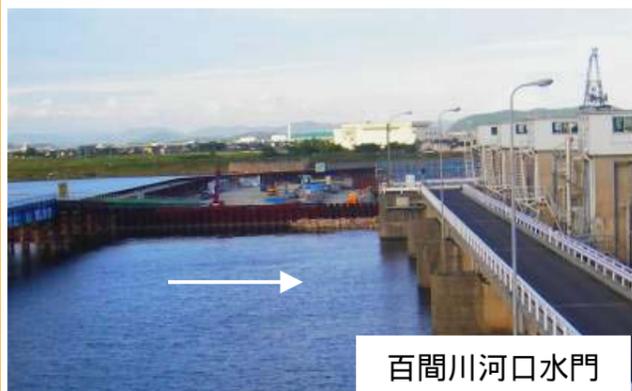
百間川河口水門

- ・ 百間川河口水門は昭和43年3月に当時の計画高水流量(1,200m³/s)に対応する構造として完成
- ・ 現在の計画高水流量(2,450m³/s)に対応する新たな水門を増築する事業を実施中
- ・ 現在の水門は建設から40年近くを経過しており、老朽化への対応も必要

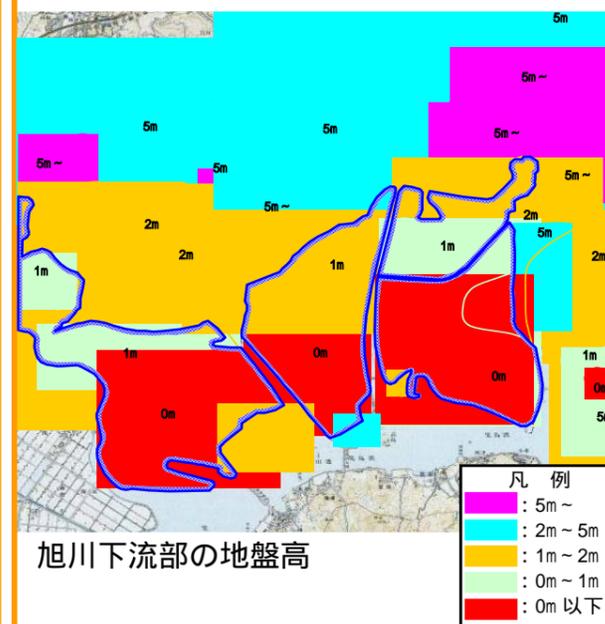
旭川下流部の地盤高

- ・ 旭川下流部は、朔望平均満潮位以下の区域が広く存在するため、高潮被害が発生しやすい
- ・ 旭川本川は河口から2km区間で高潮堤防を設置

朔望平均満潮位(T.P+1.32m)以下の区域

(単位:T.Pm) 国土数値情報
50mメッシュ標高より作成

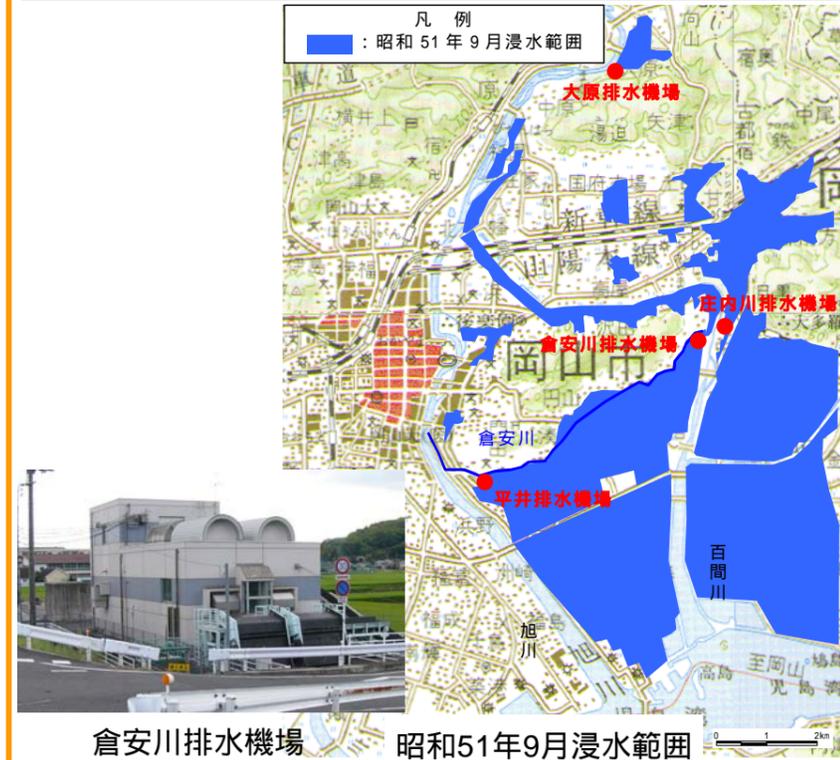
倉安川排水機場

- ・ 下流部では支川排水のため、倉安川の百間川側や旭川側に排水機場を整備して、内水被害を防止

昭和51年9月浸水範囲

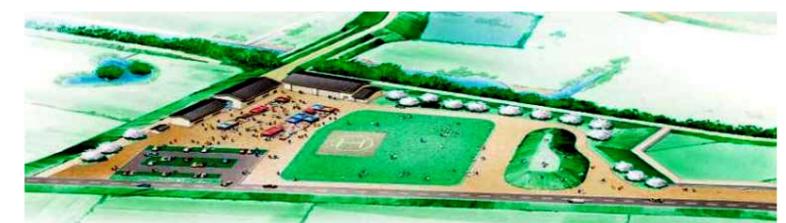
今在家河川防災ステーションイメージ図

- ・ 旭川と百間川の分派部周辺が破堤した場合、低平地に広がる市街地の大部分が浸水し甚大な被害となるため、水防倉庫、備蓄倉庫やヘリポートなどの災害対策の拠点の確保が必要。水防活動拠点、避難場所、緊急用資材備蓄施設となる河川防災ステーションを整備
- ・ 迅速な救助や救援物資を輸送するため、堤防や高規格道路等と広域防災拠点等を結ぶネットワークを検討

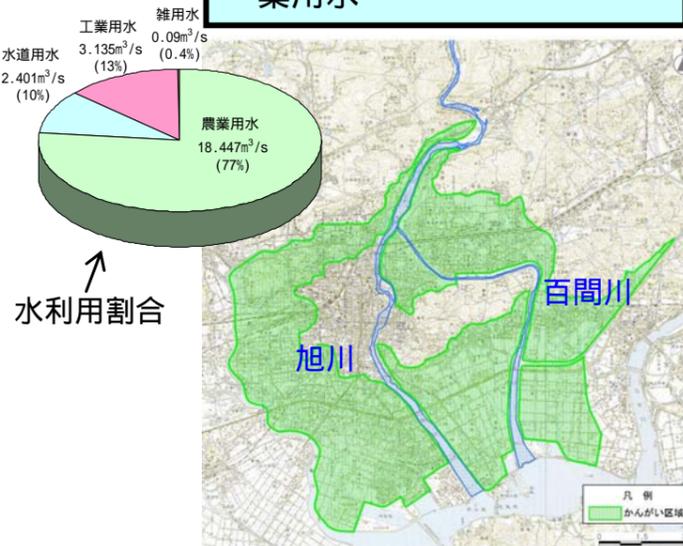
水利用

・旭川の水利用の大部分が農業用水

旭川の表流水は、大部分(77%)が岡山平野の農業用水に利用されている
 旭川下流部には、岡山城や日本三名園の一つである岡山後楽園等が存在し、河川空間は地域の憩いの場となっている
 現況水質(BOD75%値)は、最上流地点を除き環境基準を満足

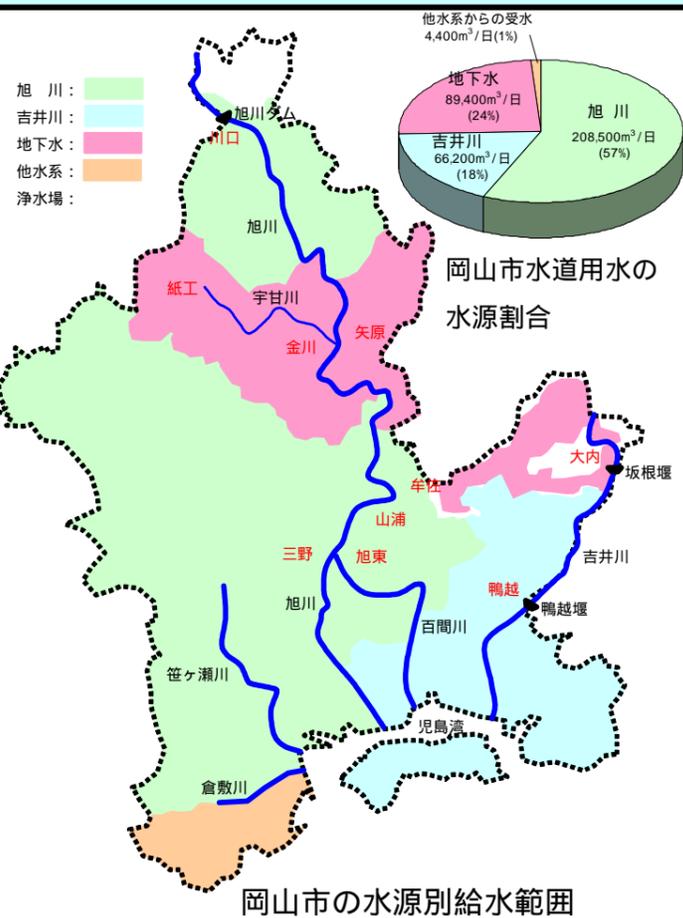
岡山市の水道

・岡山市水道用水の水源は半分以上が旭川

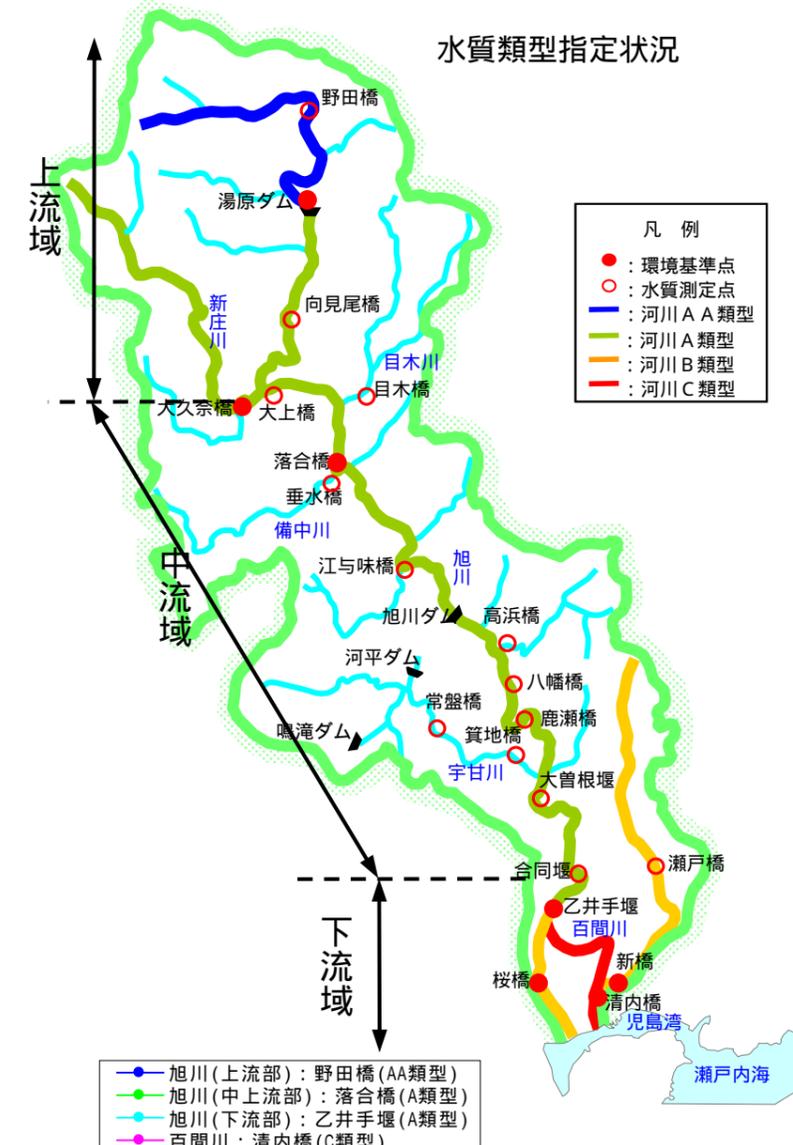
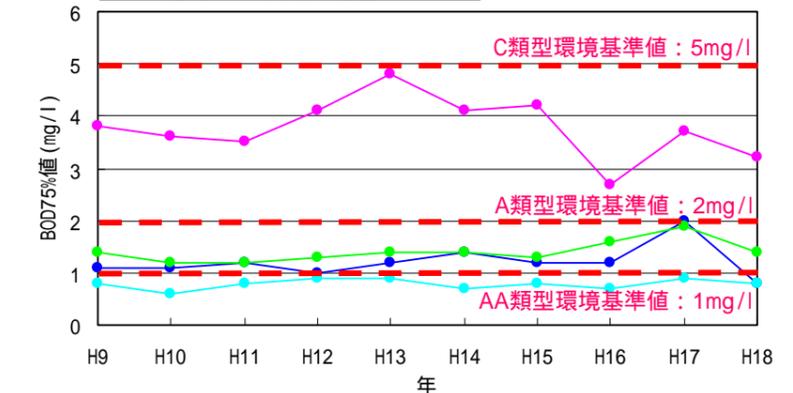
水質

・現況水質(BOD75%値)は、最上流地点を除き環境基準を満足

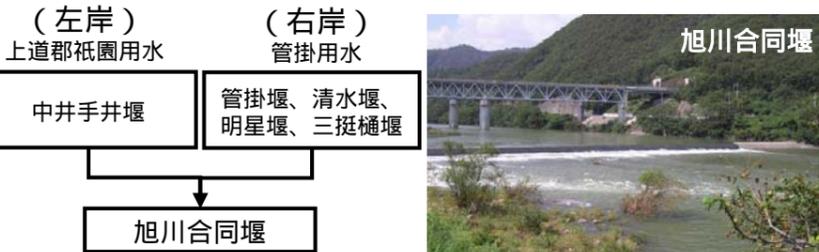
旭川合同堰の完成

- 昭和9年9月洪水では取水堰の施設が被害
- 安定的な取水の確保を目的とした合同堰による効率化計画
- 昭和28年に県営旭川合同用水改良事業により現在の旭川合同堰が完成
- 旭川合同堰の農業用水取水量は、牧山地点下流の農業用水取水量の88%を占める

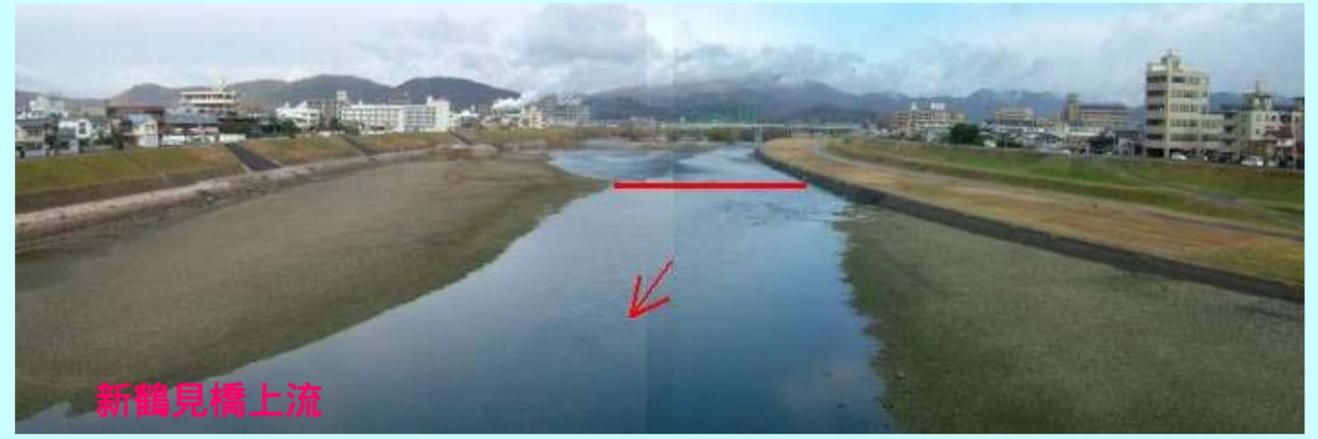
【新鶴見橋上流】：必要流量 1.10m³/s ・サツキマスの移動に必要な流量

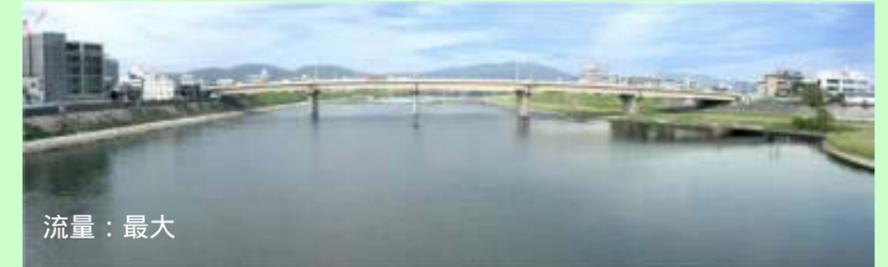
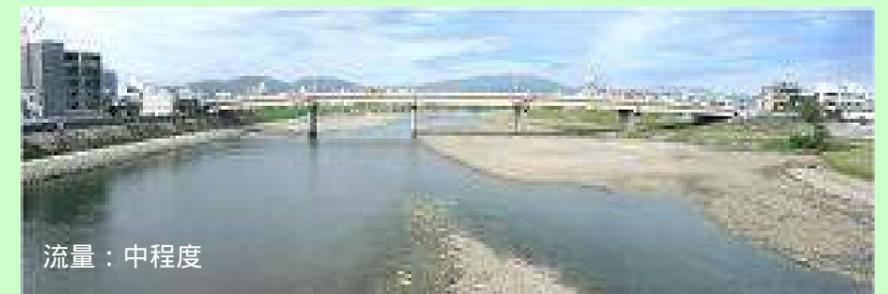
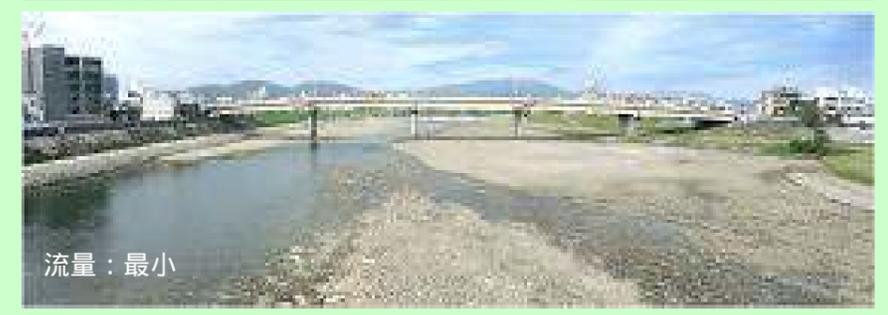
【鶴見橋上流（後楽園）】：必要流量1.05m³/s
 ・流量規模（5ケース）の異なるフォトモンタージュを作成(以下に3ケース抜粋)
 ・アンケートを実施し、50%以上の人が満足する流量

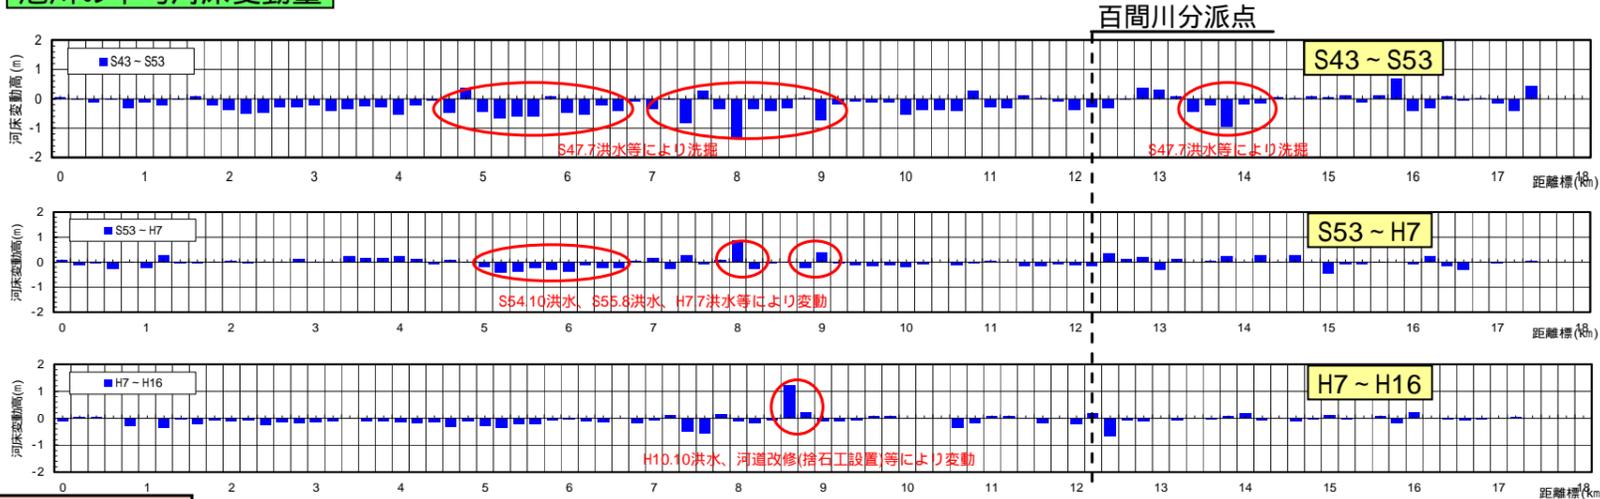
旭川の平均河床変動量

・全川にわたって、特に近年の河床変動量は小さく安定傾向

旭川・百間川ともに全川にわたって、河床変動量は小さく安定傾向
 湯原ダムの堆積量は計画以上であり、今後の堆砂状況に応じて適切に対応、旭川ダムの堆積量は近年概ね計画どおり
 旭川の河口周辺は、河口閉塞など発生していない

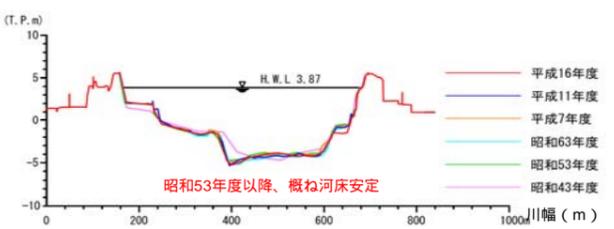
旭川：百間川分派後（4k400）

- ・全川にわたって安定傾向
- ・旭川の百間川分派前は澁筋の固定化が進み樹林化が進行していることから礫河原再生を実施中

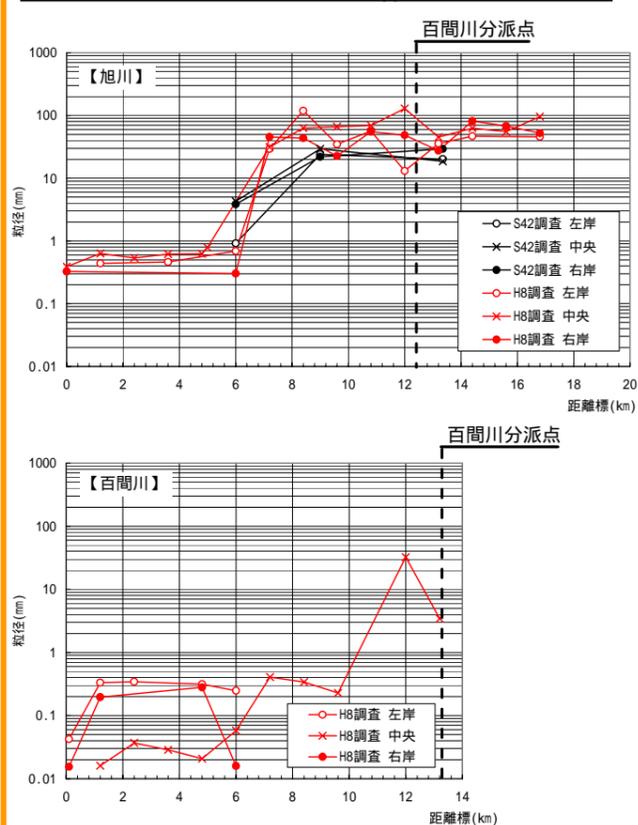
河床材料の代表粒径 d_{60} の縦断分布

- ・旭川については全川的に河床材料の代表粒径の変化は見受けられない

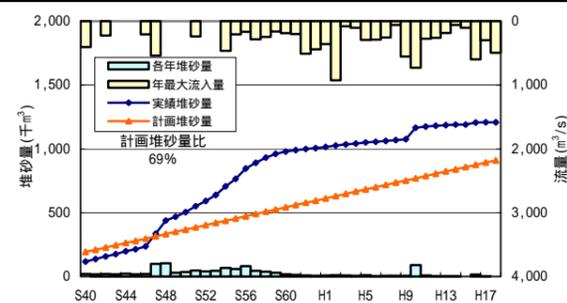
湯原ダム

- ・計画堆砂量の約69%堆積
- ・昭和40年後半から昭和60年頃の堆砂の影響で堆砂が計画を上回っており、今後の堆砂状況により対応が必要

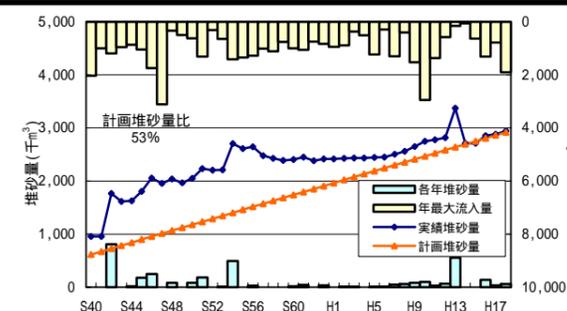
旭川ダム

- ・計画堆砂量の約53%堆積
- ・堆砂傾向は近年概ね計画どおり

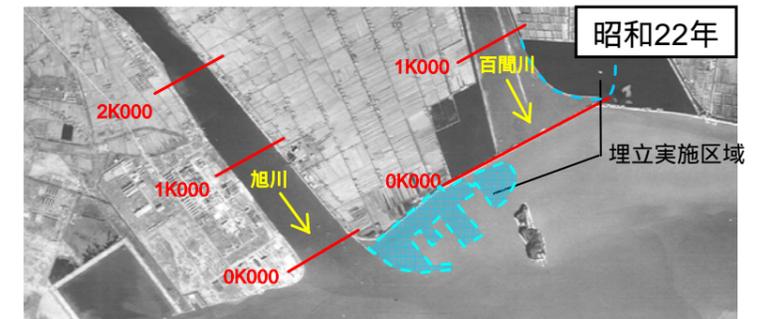
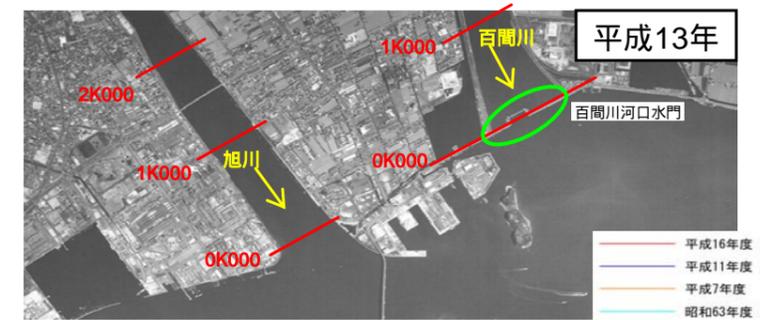
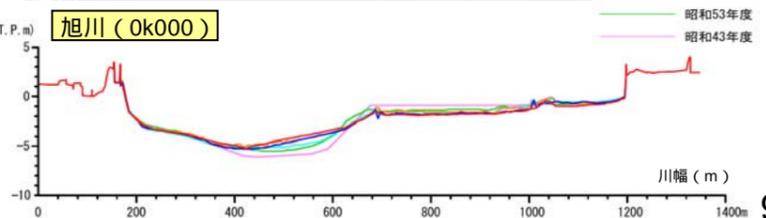
河口部の経年変化

- ・旭川、百間川の河口周辺では、砂州の発生はみられず、河口閉塞は発生していない
