## 百間川分派地点の現状と改修の考え方

# ケレップ水制について

# 百間川の水質について

# 流域の汚水処理施設の整備状況について

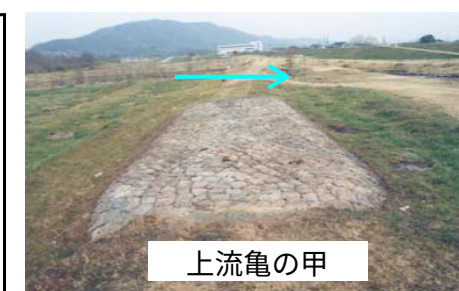
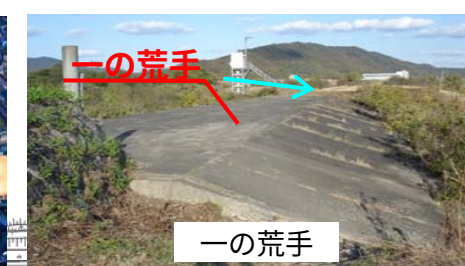
分流部改修計画概念図

- ・適切な分派比のため越流堤の敷高や幅を見直し
- ・越流堤だけでなく二の荒手や背割堤など分派地点の構造を模型実験等により総合的に検討し改修

- ・亀の甲、一の荒手および二の荒手は、貞享三年(1686年)に完成
- ・現在も分流機能を有する歴史的に貴重な施設であるため、その歴史的背景にも考慮して改修

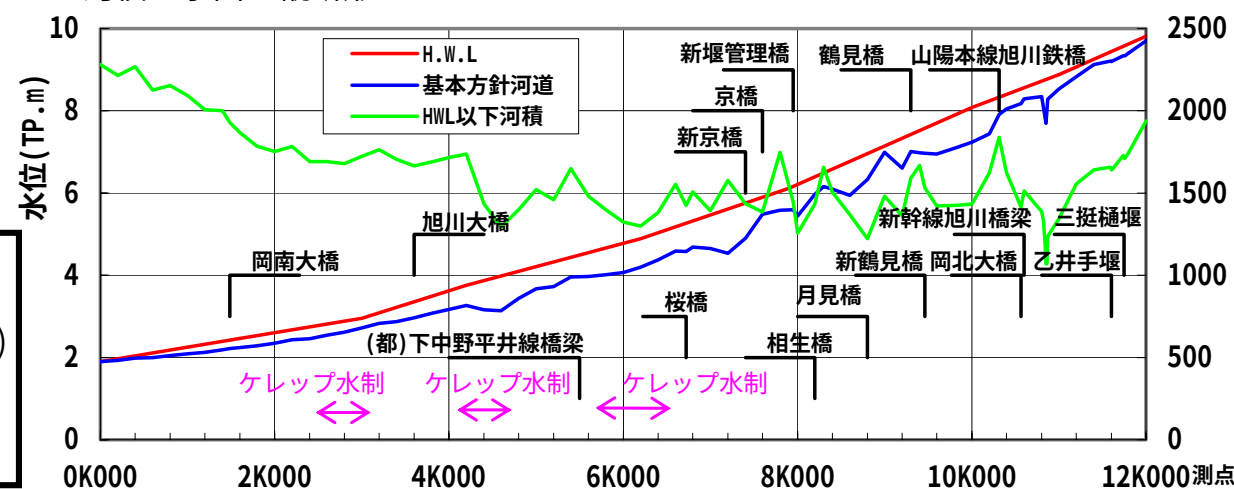
<河積と水面の縦断形>

- ・ケレップ水制は洪水の流下断面内に死水域を形成し河積を減少させるが、流下能力が十分にある区間であり、著しい堰上げもない
- ・河床変動予測計算によると河床は概ね安定傾向

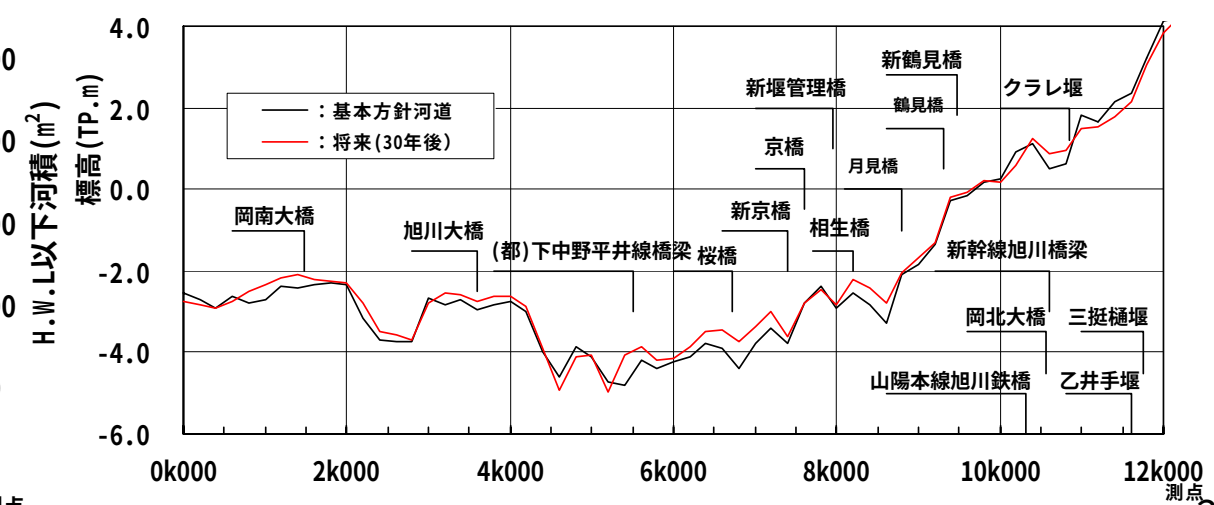
<河床変動予測計算>

- ・ケレップ水制は流下能力の障害に影響を与えておらず、河床の経年変化や河床変動計算による将来予測の結果からも将来的に大きな河床変動傾向はないものと予測
- ・治水上の支障はなく今後も存置していくが、洪水や老朽化による損傷、堆積による埋没、環境面等について、モニタリングを実施しながら適切に管理

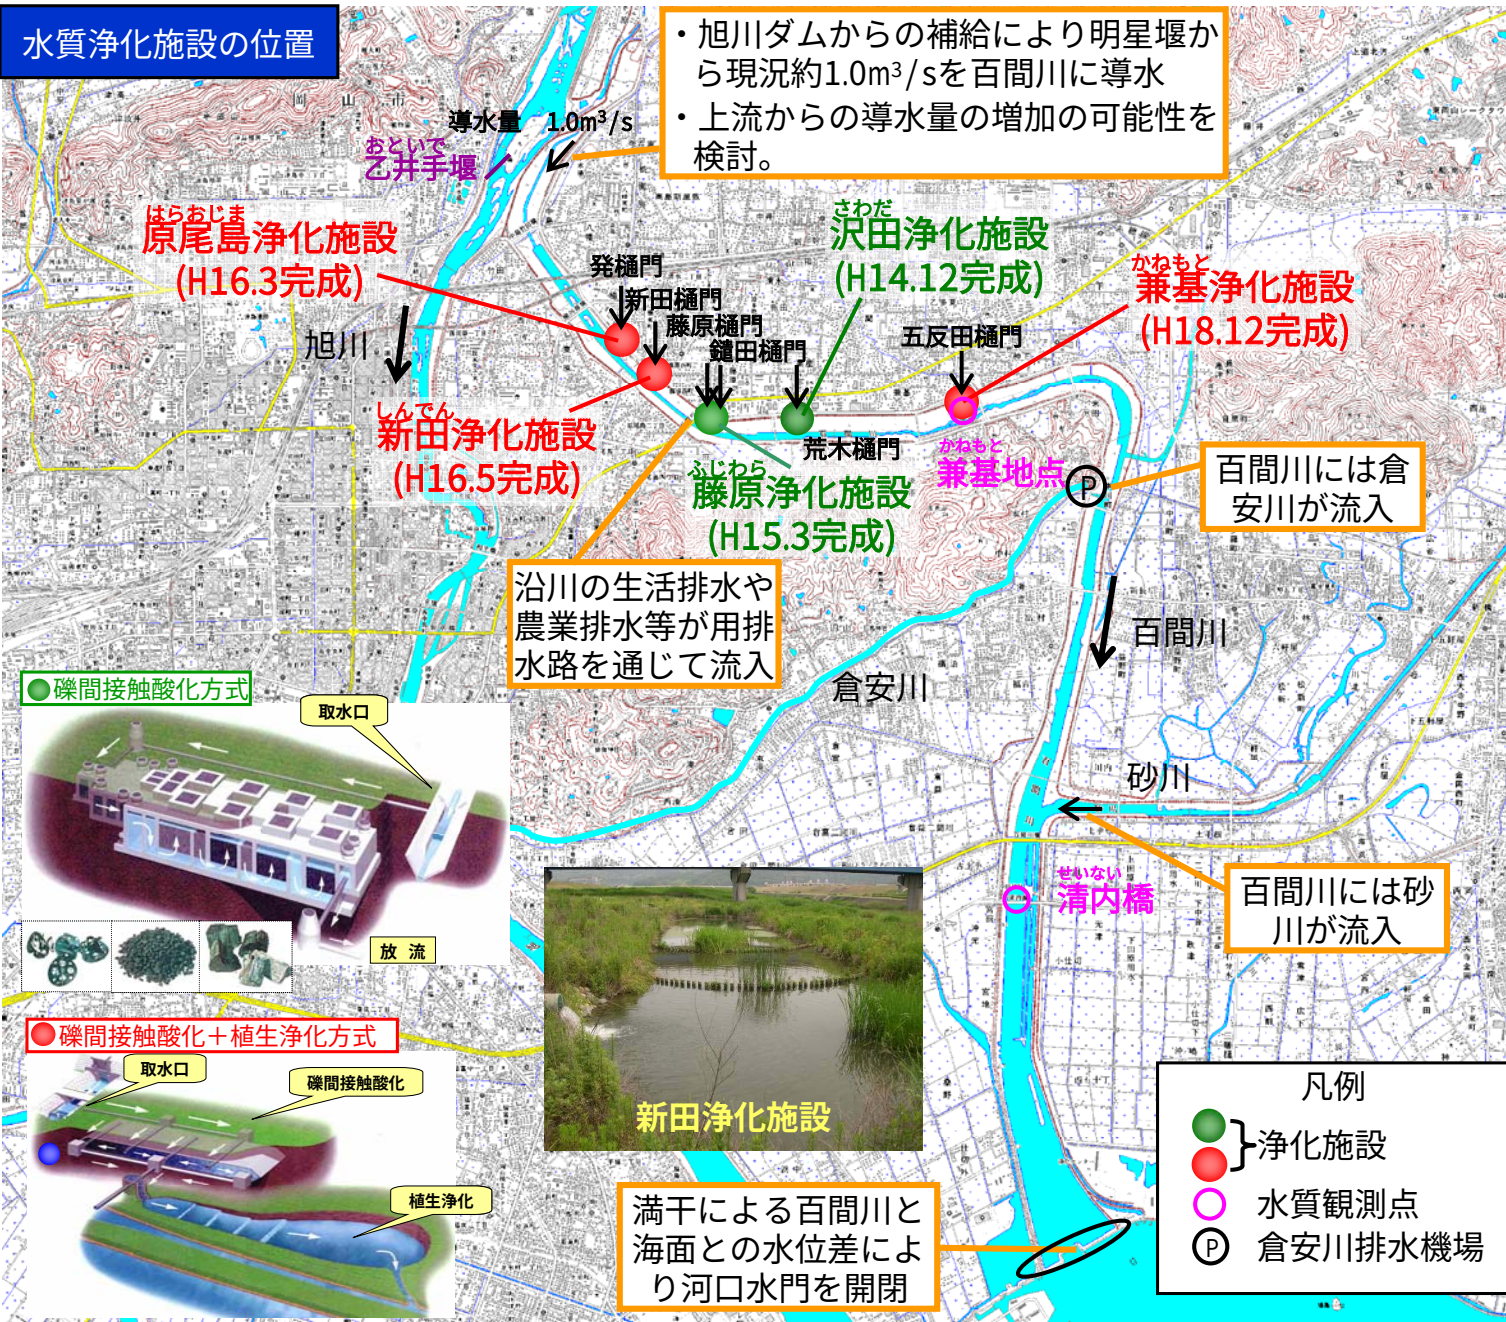
### 水質浄化施設の位置

- ・百間川は自然河川の流入がほとんどなく流入水が滞留しやすいことから、快適に水辺を利用できる目標水質としてBOD=3mg/l(B類型相当)を設定し、都市水環境整備事業(直轄)により、生活雑排水の流入負荷の高い排水樋門5箇所浄化施設を整備

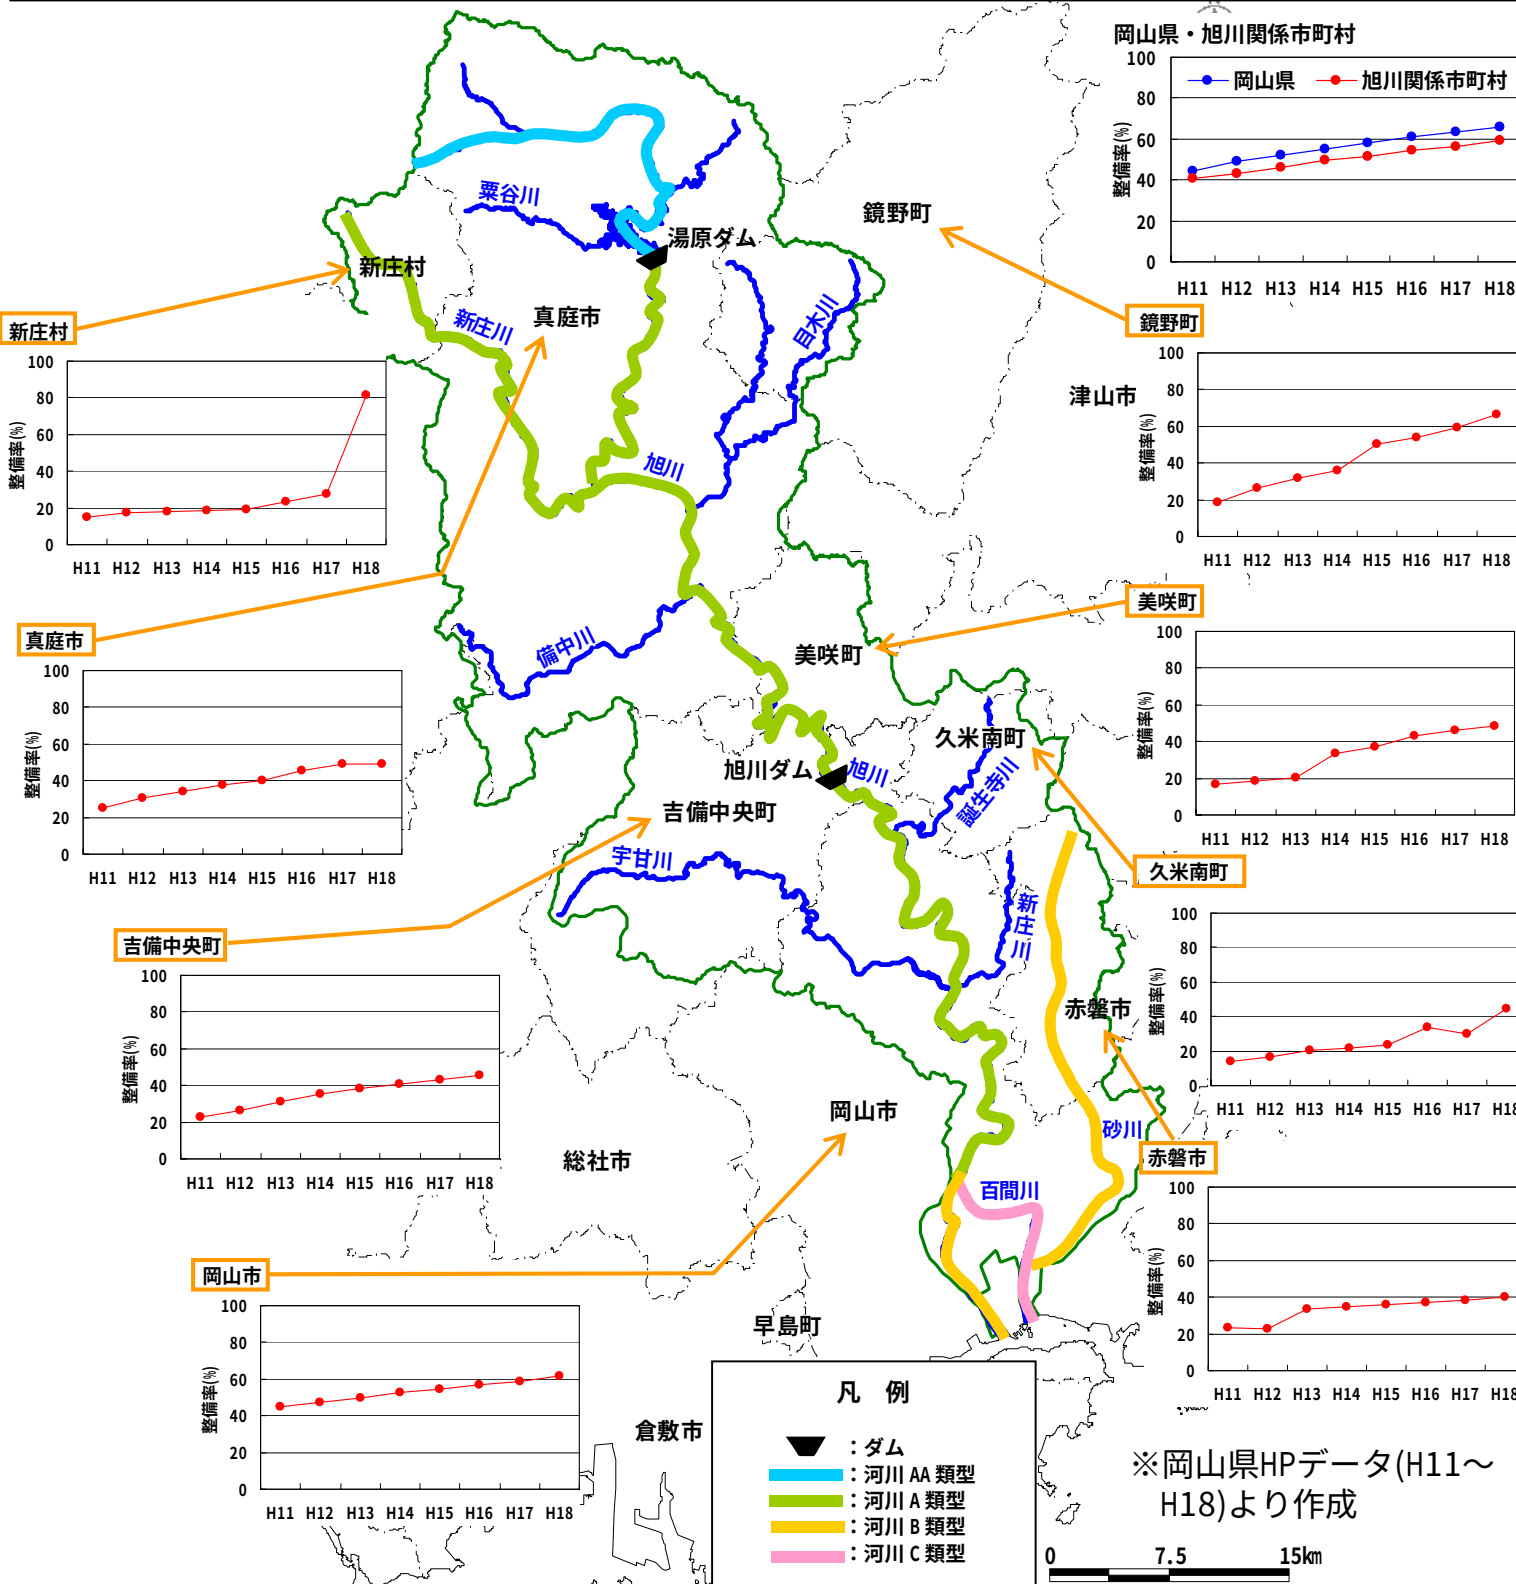
### 関係市町村下水道等整備状況(経年変化)

- ・岡山県全体の下水道等整備率は約66%
- ・旭川関係市町村の整備率は約59%と岡山県全体平均に達していないが徐々に向上
