# 主な洪水とこれまでの治水対策

## 仁淀川水系

# 基本高水のピーク流量の検討

# 治水対策の考え方

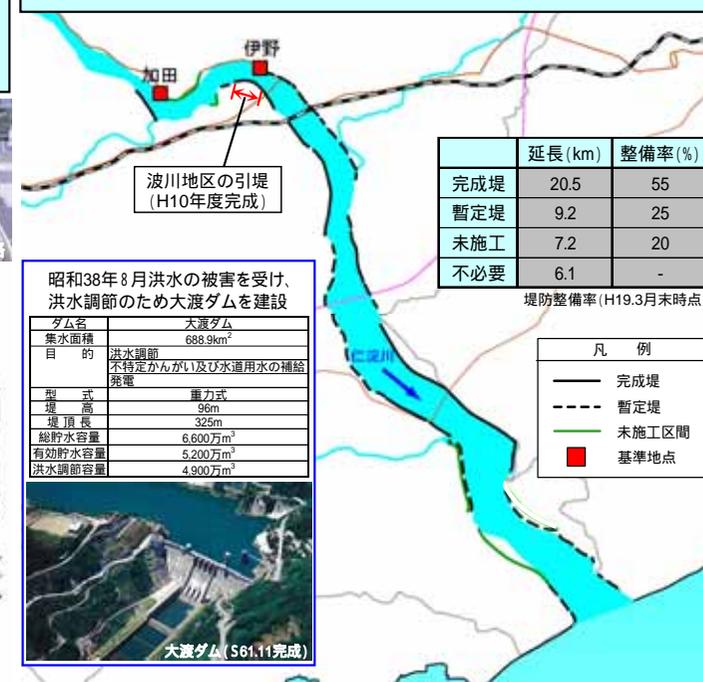
#### 近年

- 昭和61年に大渡ダムを建設
- 堤防を整備するとともに、波川地区(右岸12k付近)で引堤を実施

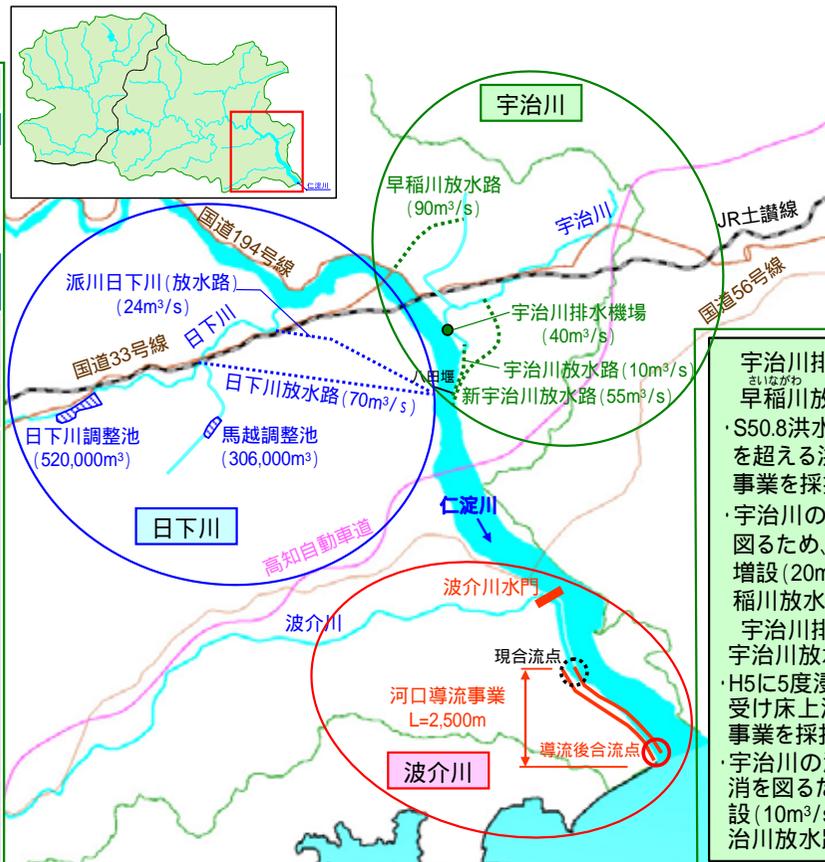
## 日下川・宇治川・波介川におけるこれまでの主な治水対策

宇治川	波介川	日下川
昭和20年代～50年代	昭和21年 南海地震 仁淀川下流部一帯で大きな地盤沈下発生(約60cm) <b>地盤変動対策事業 (S28～S41)</b> 宇治川放水路整備		地盤変動対策事業 (S28～S41) 派川日下川(放水路)整備
	昭和50年8月洪水 約13,500m <sup>3</sup> /s 家屋全半壊2,128戸、床上浸水5,272戸 床下浸水1,792戸 <b>激甚災害対策特別緊急事業 (S51～S57)</b>		
	宇治川排水機場増設 早稲川放水路整備 河道改修	波介川水門建設 河道改修	日下川放水路整備
昭和60年代～	<b>宇治川を中心に浸水被害が頻発(平成5年には5度浸水し延べ床上106戸、224戸浸水)</b>		<b>広域基幹河川改修事業 (S50～H20(予定))</b>
	<b>宇治川床上浸水対策特別緊急事業 (H7～H19)</b> 宇治川排水機場増設 新宇治川放水路建設 河道改修	<b>波介川河口導流事業 (S60～)</b> 平成16年10月 床上8戸、床下47戸 平成17年9月 床上33戸、床下78戸	日下川調整池整備 馬越調整池(整備中)
		<b>波介川床上浸水対策特別緊急事業 (H19～H24)</b> 波介川河口導流事業の推進

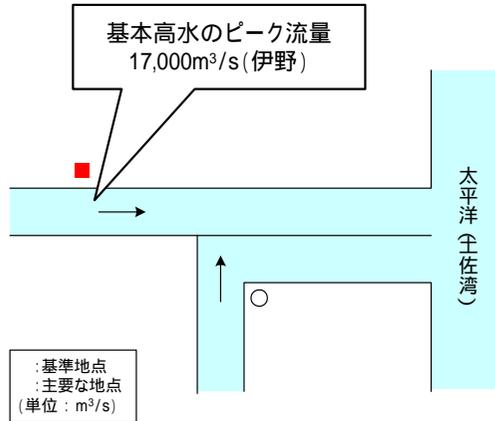
### 工事実施基本計画流量配分

基準地点	伊野地点
計画規模	1/100
計画降雨量	597mm/2日
基本高水のピーク流量	17,000 m <sup>3</sup> /s
計画高水流量	14,000 m <sup>3</sup> /s

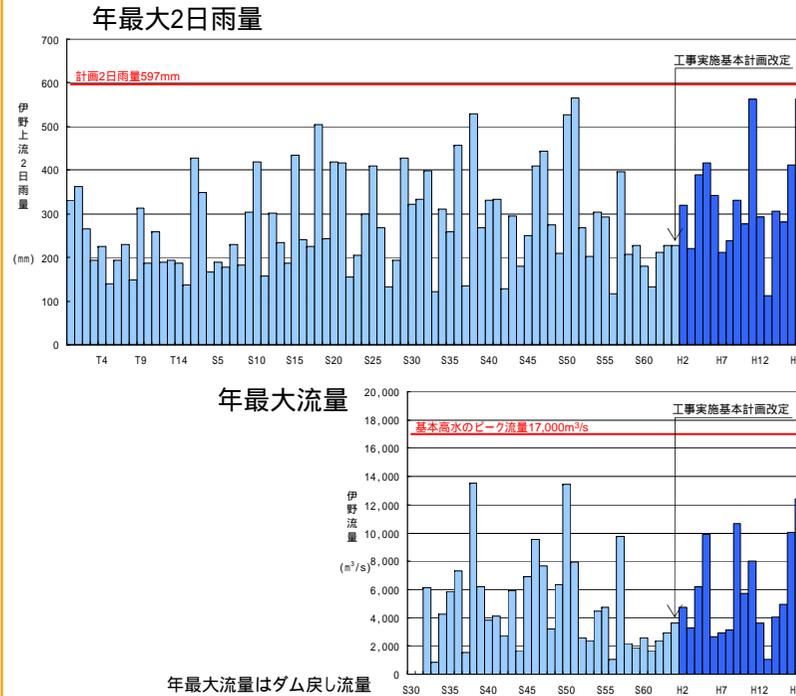
## 年最大2日雨量及び年最大流量の経年変化

既定計画を策定した平成元年以降、計画を変更するような大きな洪水は発生していない

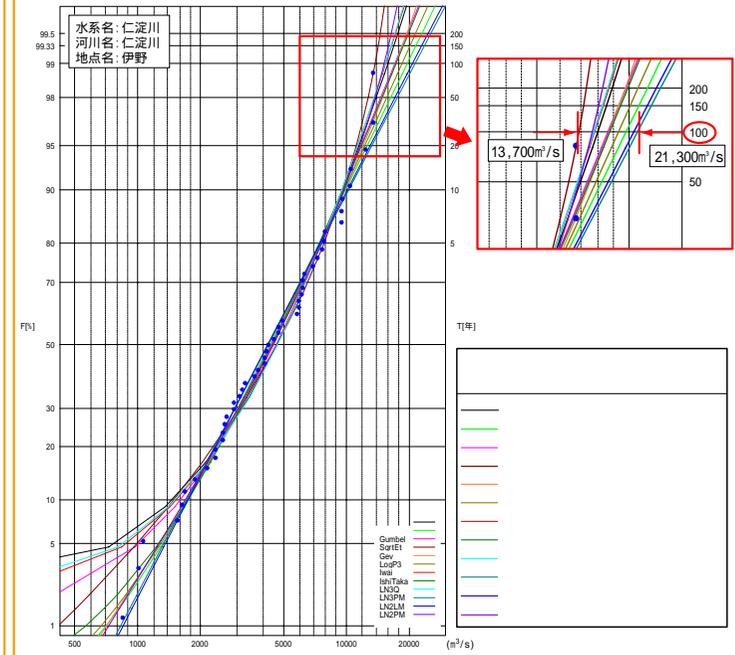
## 流量データによる確率からの検討

S32年~H17年(49か年)までの流量データによる確率から検討すると、伊野地点における1/100規模の流量は、13,700~21,300m<sup>3</sup>/sと推定される

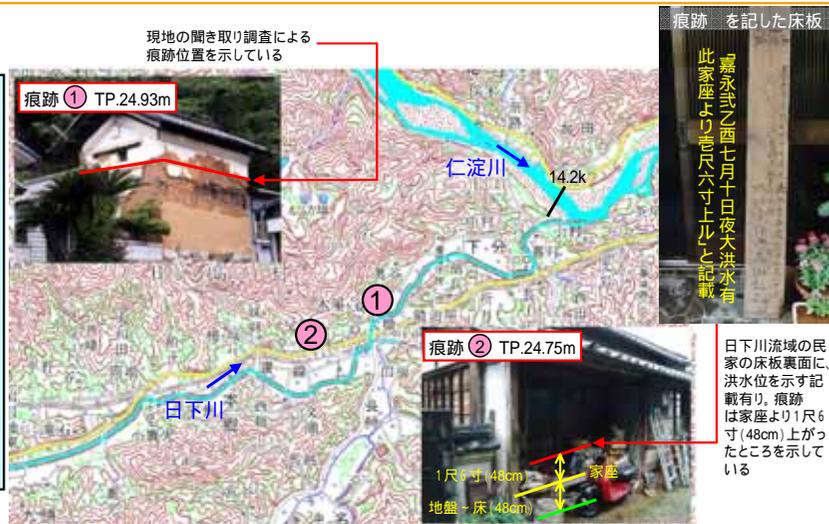
## 既往洪水の検討

嘉永2年7月洪水の洪水痕跡をもとに流量を推算すると、日下川合流点(伊野地点直上流)の流量を16,100~16,600m<sup>3</sup>/sと推定(当時の日下川の河川状況等から氾濫状況を推察すると、自己流氾濫では痕跡水位まで浸水することは想定できず、本川の氾濫による浸水になっていたと推定。不等流計算により、日下川に残る痕跡をもとに推算すると16,100~16,600m<sup>3</sup>/s)

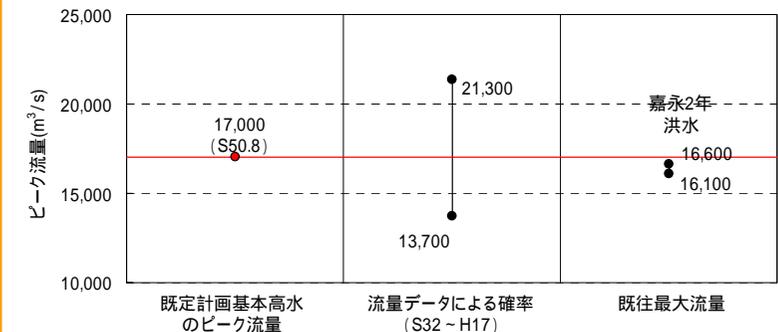
## 基本高水のピーク流量設定

既定計画策定以降、計画を変更するような出水は発生しておらず、流量データによる確率からの検討、既往洪水の検討等を総合的に判断して、基本高水のピーク流量は伊野地点で17,000m<sup>3</sup>/sとする

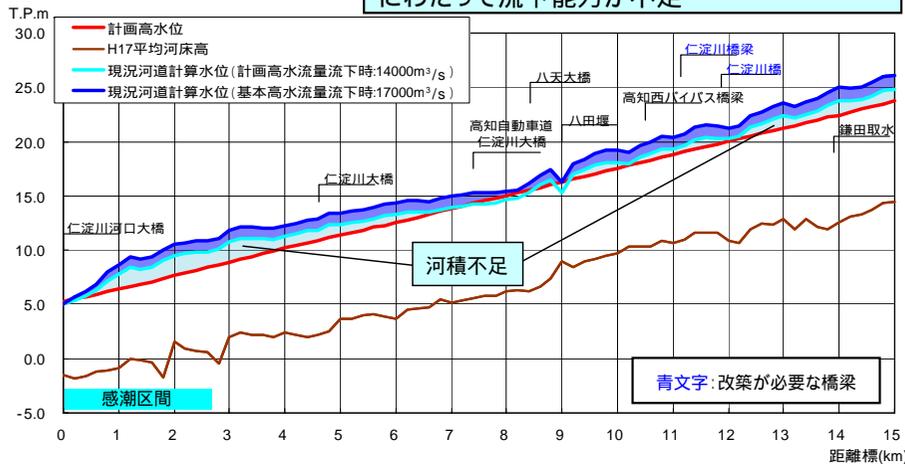
### 現況流下能力(水位縦断面図)

現況河道では河積が小さいため、ほぼ全区間にわたって流下能力が不足

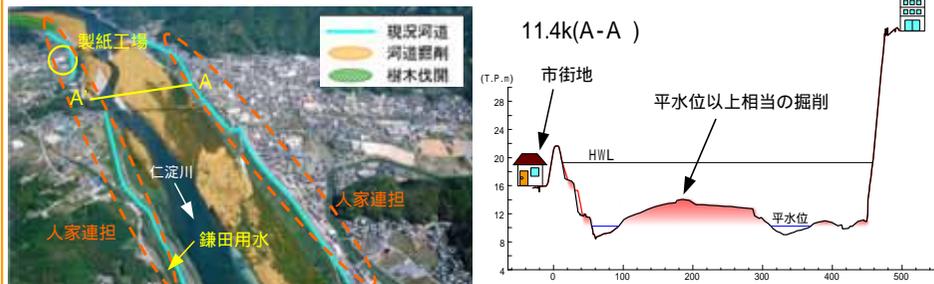
### 河道への配分流量

・流下能力の不足している伊野地点(11.4k付近)は沿川に市街地が開けており、家屋や製紙工場等が立地している。堤防の嵩上げ(計画高水位を上げる)は、万一氾濫した場合に被害が大きくなることから適切でなく、大規模な引堤は社会的影響等を勘案すると困難

・河道掘削等により流下能力の向上を図るが、レキ河原やアユ等が生息・繁殖する瀬・淵等が存在しており、これらの環境を保全するには、大規模な河床掘削は困難

・社会的影響、自然環境等を勘案し、平水位以上相当分の掘削で対応すると伊野地点で14,000m<sup>3</sup>/sの流下能力の確保が可能

・計画高水流量として伊野地点で14,000m<sup>3</sup>/sと設定

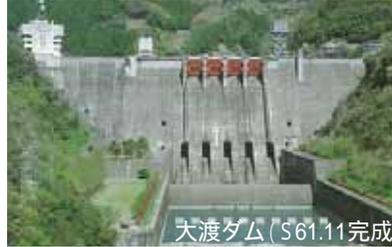
### 洪水調節施設による洪水調節量

ダム名	大渡ダム
集水面積	688.9km <sup>2</sup>
目的	洪水調節 不特定かんがい及び水道用水の補給 発電
型式	重力式
堤高	96m
堤頂長	325m
総貯水容量	6,600万m <sup>3</sup>
有効貯水容量	5,200万m <sup>3</sup>
洪水調節容量	4,900万m <sup>3</sup>

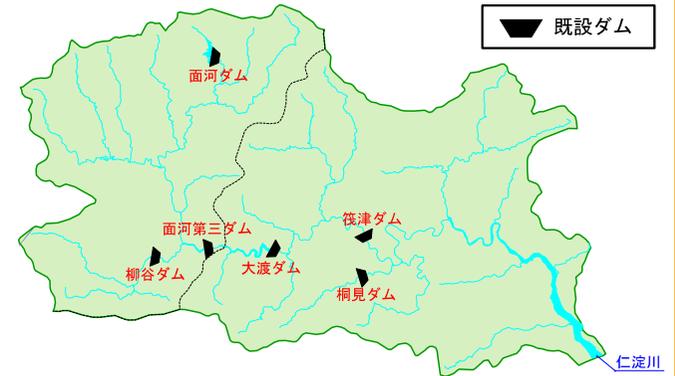
基本高水のピーク流量17,000m<sup>3</sup>/sに対して、河道で14,000m<sup>3</sup>/sとし、3,000m<sup>3</sup>/sを既設洪水調節施設の有効活用や新たな洪水調節施設により対応

洪水調節容量概ね9,300万m<sup>3</sup>の確保により、3,000m<sup>3</sup>/sの調節が可能

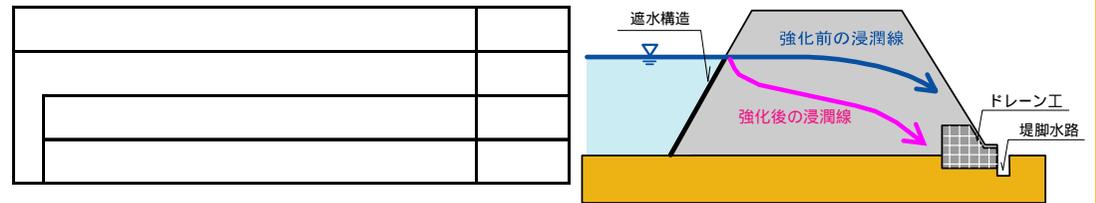
堤防の質的強化のイメージ図

・砂質や礫質で構成された堤防であることに加え、外水位と堤内地盤高の差が大きいため堤防漏水等が発生

・堤防の質的安全性が低い箇所において質的強化対策

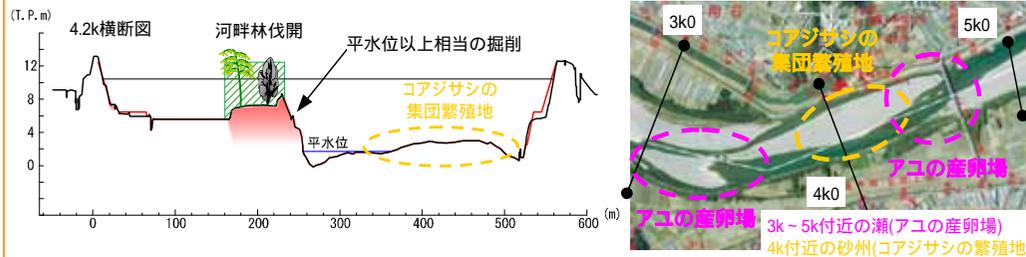
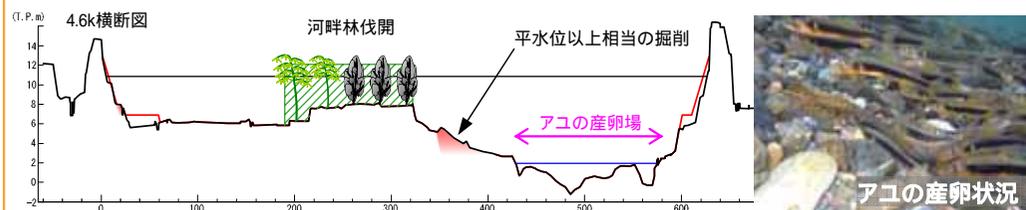
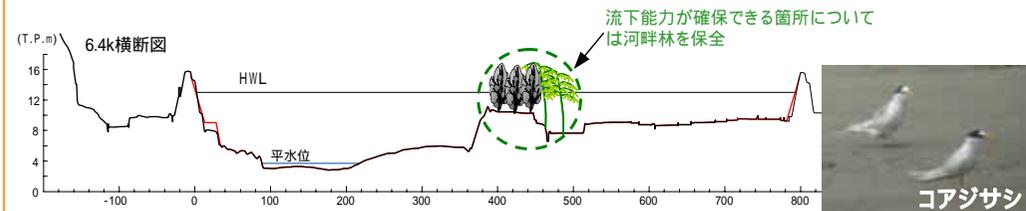
- ・河道掘削にあたっては、みお筋、瀬・淵を保全するため、平水位以上相当の掘削とし、コアジサシの集団繁殖地となっている砂州については保全する
- ・河道内の河畔林は、最小限の伐開とし、流下能力が確保できる箇所については保全する

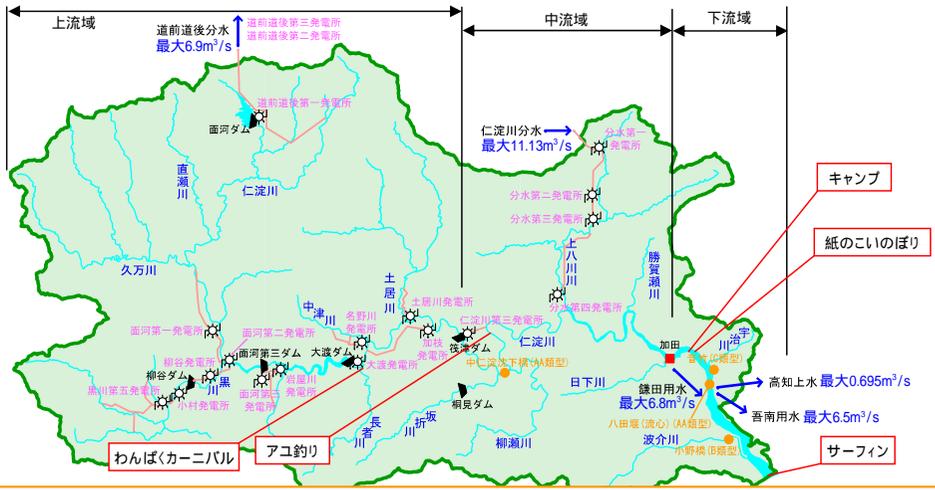
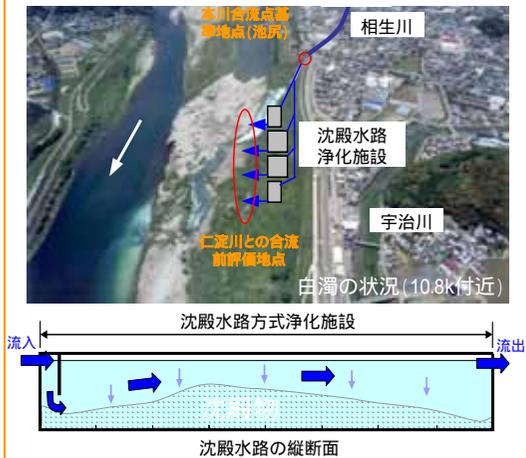
**【対応】**  
 支川相生川の汚濁を改善するために、高知県清流保全条例に基づき、平成4年より上乗せ排水基準(国の排水基準BOD160mg/lに対してBOD20~80mg/lとする)を適用。さらに平成13年より、地域住民、学識者、事業者、国、高知県、いの町が「清流ルネッサンス 仁淀川・宇治川・相生川地域協議会」を組織し、下水道の整備や浄化施設の整備(平成22年完成予定)等を実施

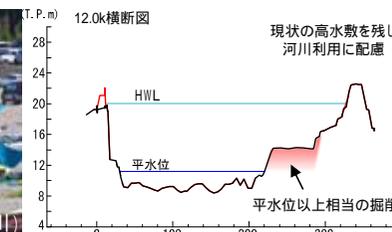
**【課題】** 加田、波川付近は、砂州での水遊びやキャンプが盛んであり、高水敷や砂州を残すなどの現状の河川利用に配慮する必要がある

**【対応】**  
 ・河道掘削にあたっては、平水位以上相当の掘削とし、砂州での水遊びなどに配慮する。また、河川利用状況を踏まえて、高水敷を極力残し、低水護岸に覆土を行うなど河川利用環境の保全に努める  
 ・流域内外の人々の水辺空間に対する多様なニーズを踏まえ、自然環境との調和を図りつつ、適正な河川利用の促進に努める

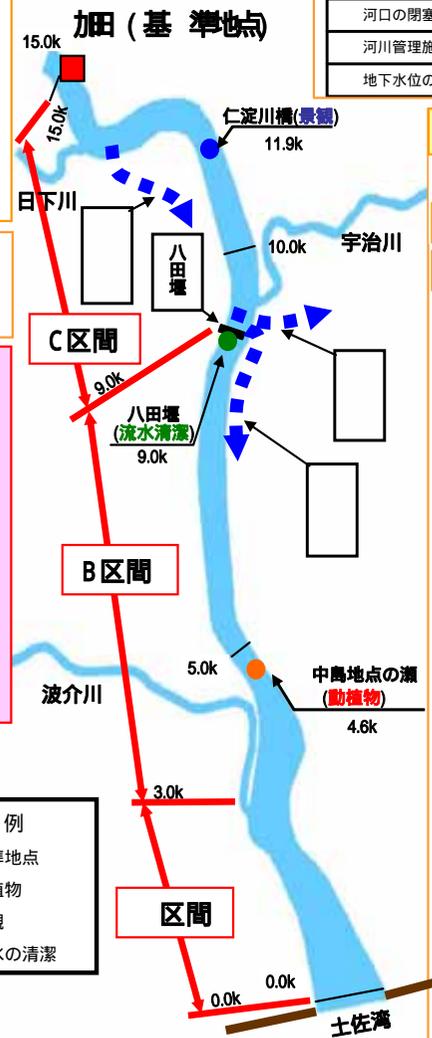
A区間: 感潮区間  
 B区間: 高知上水や吾南用水の取水後  
 C区間: 鎌田用水の取水後

動植物の生息地・生育地の状況(中島地点の瀬) 4.6k  
 必要流量10.20m<sup>3</sup>/s

景観(仁淀川橋上流) 11.9k  
 必要流量9.9m<sup>3</sup>/s

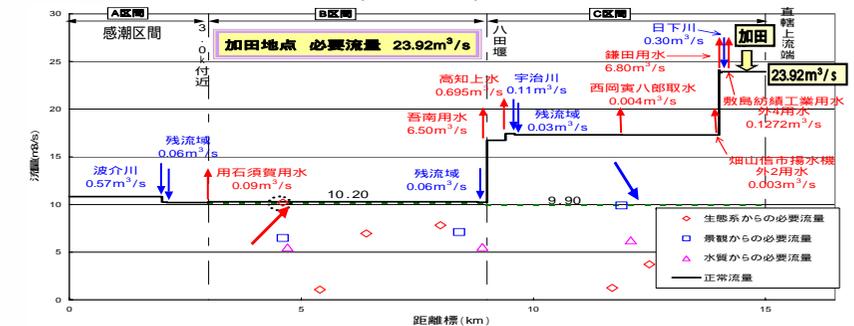
## 流量縦断面図【かんがい期】(5/1~9/30)

【正常流量の設定】加田地点の正常流量は、かんがい期概ね24m<sup>3</sup>/s、非かんがい期概ね20m<sup>3</sup>/sとする

$$\begin{aligned} \text{かんがい期正常流量(概ね24 m}^3\text{/s)} &= \text{維持流量(10.2m}^3\text{/s)} + \text{水利流量(14.22m}^3\text{/s)} - \text{支川流入量(0.5m}^3\text{/s)} \\ \text{非かんがい期正常流量(概ね20 m}^3\text{/s)} &= \text{維持流量(10.2m}^3\text{/s)} + \text{水利流量(10.36m}^3\text{/s)} - \text{支川流入量(0.5m}^3\text{/s)} \end{aligned}$$

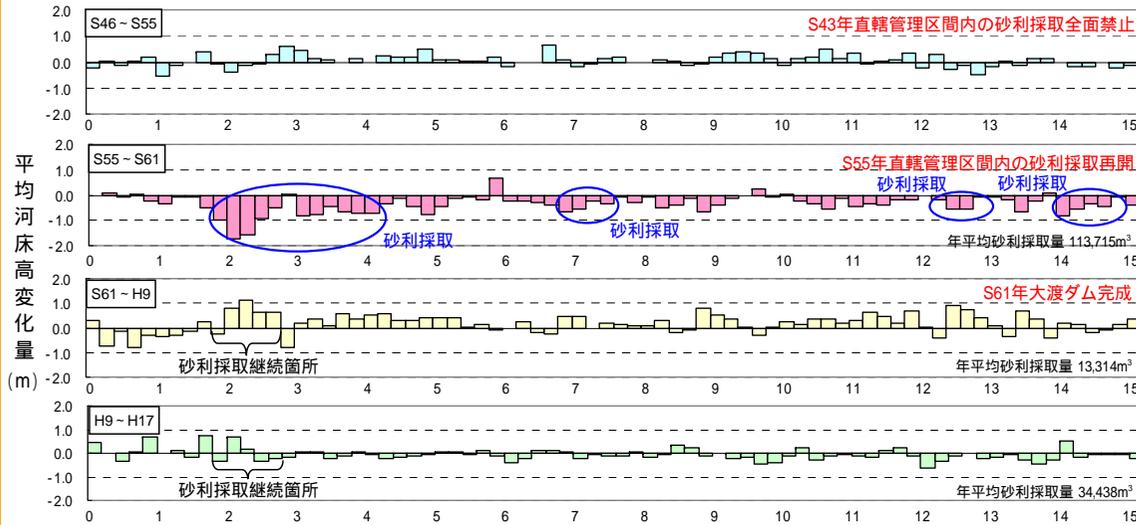
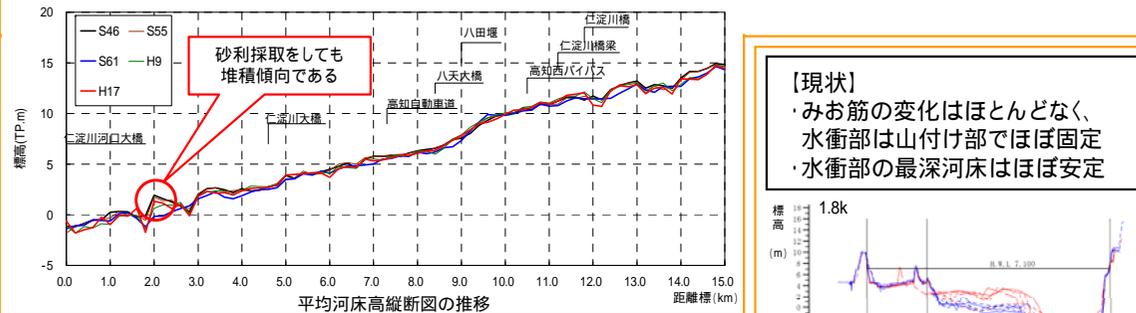
## 河床変動状況

【現状】  
 ・S46年～S55年はおおむね河床が安定している  
 ・S55年～S61年は砂利採取の再開もあり、全川にわたり河床の低下がみられる  
 ・S61年～H9年は砂利採取が減少したこともあり、ゆるやかな堆砂傾向  
 ・近年のH9年～H17年は大幅な河床変動は見うけられない  
 ・2k～3k付近では、近年砂利採取しても堆積傾向を示す

砂利採取の影響により河床の低下がみられたが、近年は大幅な河床変動は見うけられない  
 従来から波浪の影響により河口砂州が発達しており、平成17～18年には5回の閉塞が発生したため、河口砂州の開削を実施。但し、洪水時には砂州はフラッシュする  
 みお筋は、経年的に大きな変化はなく、水衝部は山付け部でほぼ固定

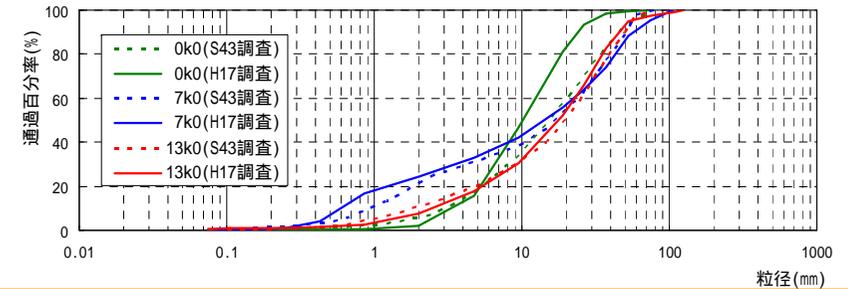
## 河床材料

- ・粒径分布は直轄区間上流端から河口まで大きな縦断変化は見られない
- ・大渡ダム竣工(昭和61年)前後で粒径分布の顕著な変化は見られない

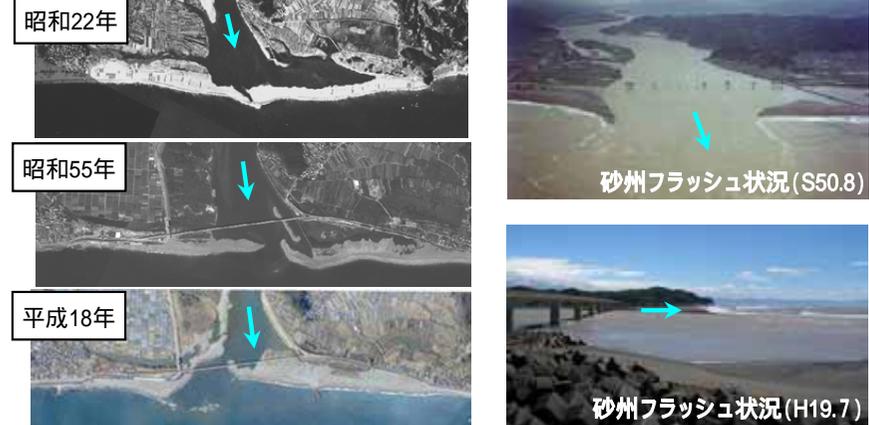
## 河口砂州

- ・洪水時には、砂州はフラッシュ
- ・河口砂州の開口部は、S22年は砂州が発達しており、S55年は左岸開口、H18年には右岸開口となっている
- ・平成17年から平成18年に5回河口閉塞が発生したため、河口砂州の開削を実施

- 河口閉塞が生じた場合には、河口右岸支川の新堀川の排水不良や魚類遡上等の阻害が懸念

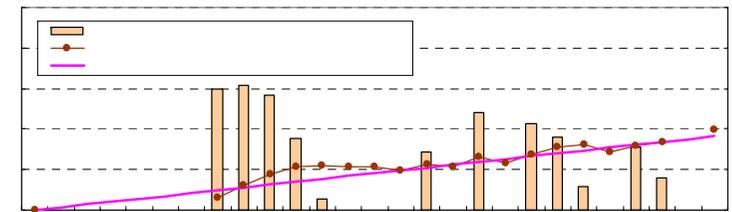
## 大渡ダムの堆砂状況

【現状】大渡ダムは、25年間(S56～H18)で約3,900千m<sup>3</sup>堆砂しており、各年の堆砂量はほぼ計画通り

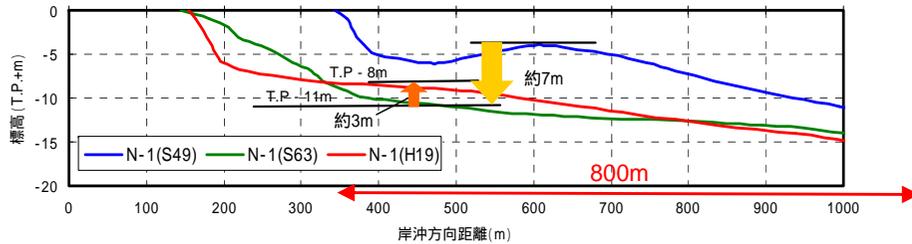
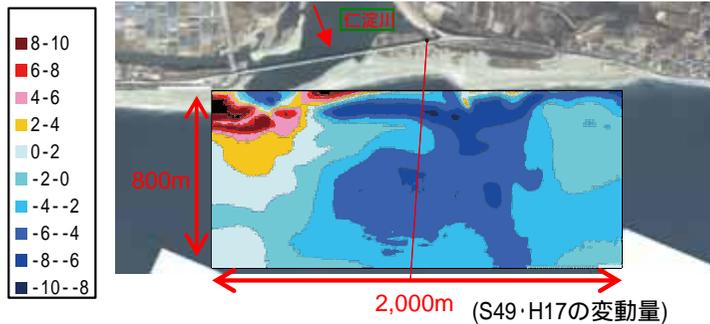
### 河口テラスの状況

- ・昭和41年～平成4年の砂利採取により河口テラスが消失し海底高さが約7m低下(T.P.-11m)
- ・平成5年より砂利採取を禁止し仁淀川からの土砂供給により海底高さが約3m回復(T.P.-8m)

砂利採取により仁淀川の河口テラスが消失し、海底が低下したが、砂利採取禁止により海底高さが一部回復  
 戸原・長浜地区の海岸で海岸線の後退が顕著。平成6年より直轄海岸事業に着手し、突堤や離岸堤を整備中  
 河川及び海岸での課題を踏まえ、河床変動や各種水理データの収集等モニタリングを行いながら、適切な土砂管理に努める

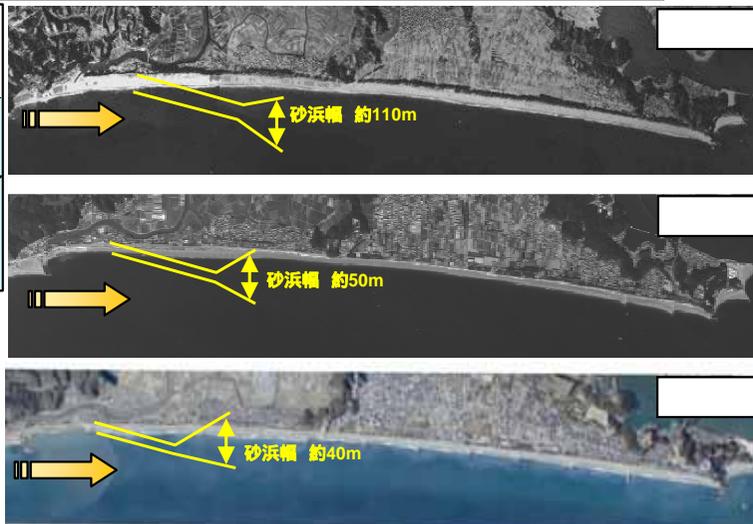
### 海岸の状況

- ・戸原・長浜地区の海岸で海岸線の後退が顕著
- ・平成6年より直轄海岸事業に着手し、突堤や離岸堤を整備中

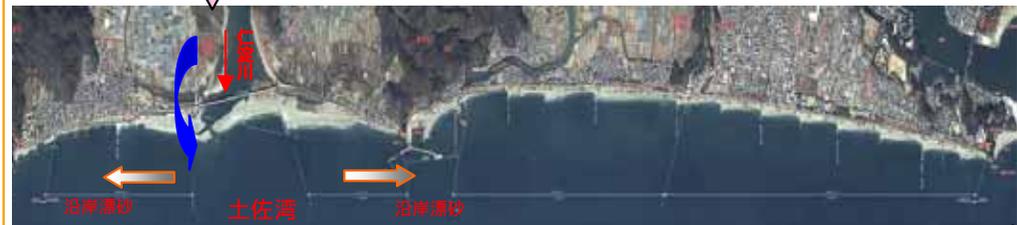
ヘッドランドのイメージ

河積を確保するための河道掘削や再堆積土砂の掘削により発生する土砂を海岸の養浜等に有効活用
