# 北川水系河川整備基本方針

土砂管理等に関する資料（案）

国土交通省河川局

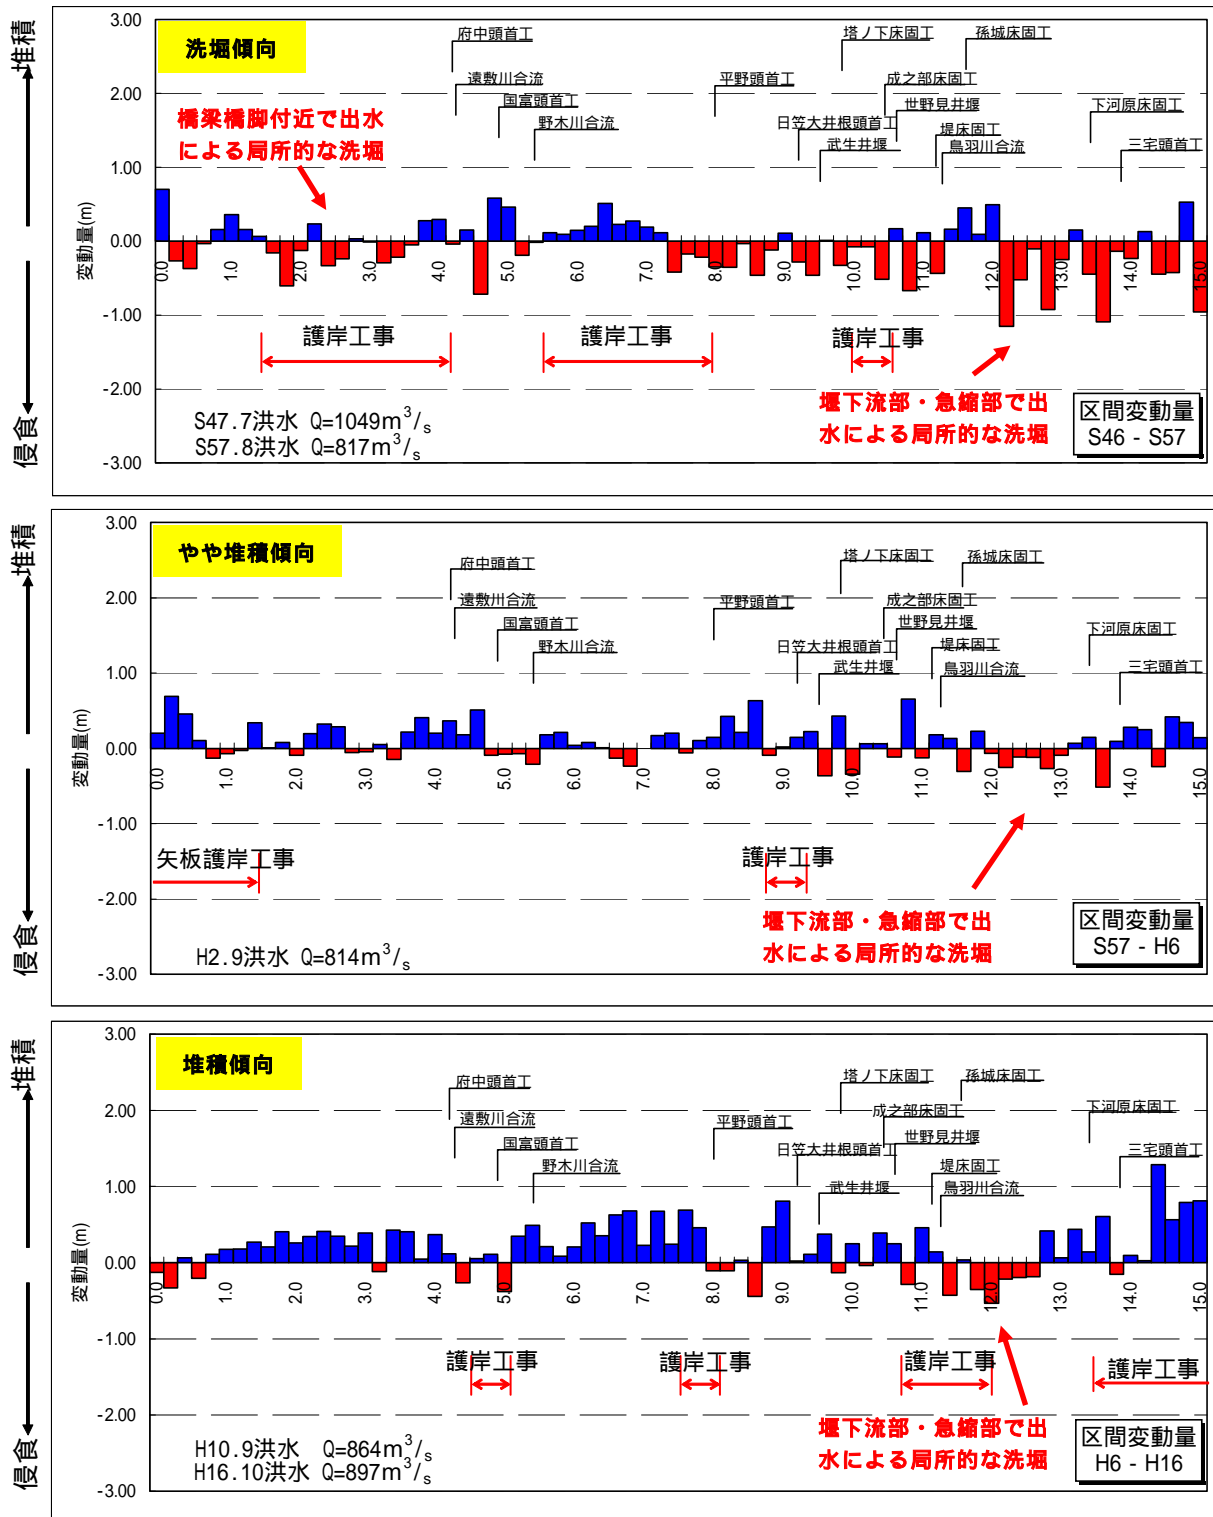
図2-1 北川平均河床高変化量の経年変化図（昭和46年～平成16年）

北川における平均河床高の変動を図2-1に示す。

昭和46年から昭和57年までの河床変動では河床に低下傾向が見られる。これは、橋梁橋脚付近、堰下流部及び急縮部(12.2k)に対して、出水により局所的な洗堀が発生した可能性が高いと考えられる。

それ以降の昭和57年から平成6年までの河床は概ね安定している。

平成6年から平成16年までの河床変動では河床に堆積傾向が見られるが、これは出水による堆積によるものと考えられる。

以上より、出水により一時的な河床低下、堆積はあるが、継続的な河床の上昇及び低下の顕著な傾向は見られない。

#### < 昭和46年 ~ 昭和57年 >

下流部の橋梁橋脚付近や中上流部の堰下流部で河床の低下傾向が見られる。

12.2k付近上流側の急縮部や堰下流部で局所的な洗堀が生じている。

#### < 昭和57年 ~ 平成6年 >

下流から上流にかけて堆積傾向が見られる。

#### < 平成6年 ~ 平成16年 >

下流から上流にかけて、特に14.4k上流で堆積傾向が見られる。

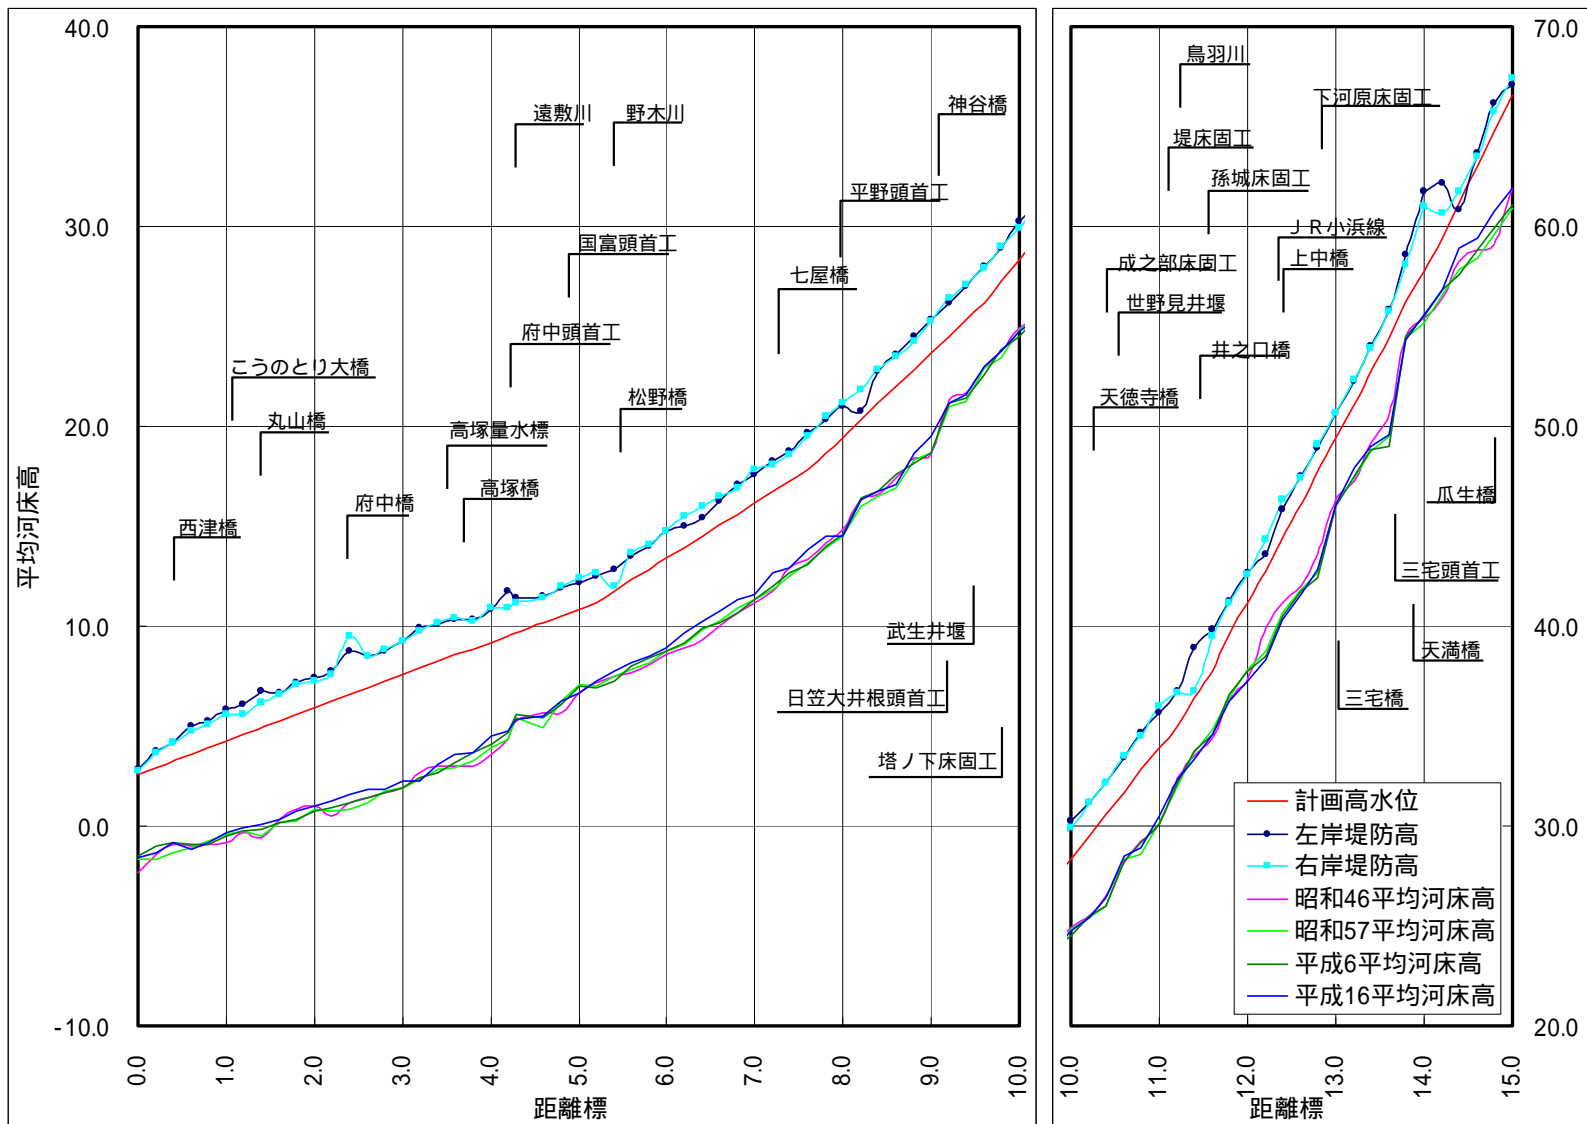
図2-2 北川平均河床高縦断図（昭和46年から平成16年）

北川における平均河床高縦断経年変化図を図2-2 に示す。

昭和46年から昭和57年において、12.2k付近上流側の急縮部や堰下流部で河床低下が生じている。

その後の昭和57年から平成16年は出水後の堆積はあるが、概ね安定傾向である。

12.2k付近上流側では、急縮部や堰下流部での局所的な洗堀が生じている。

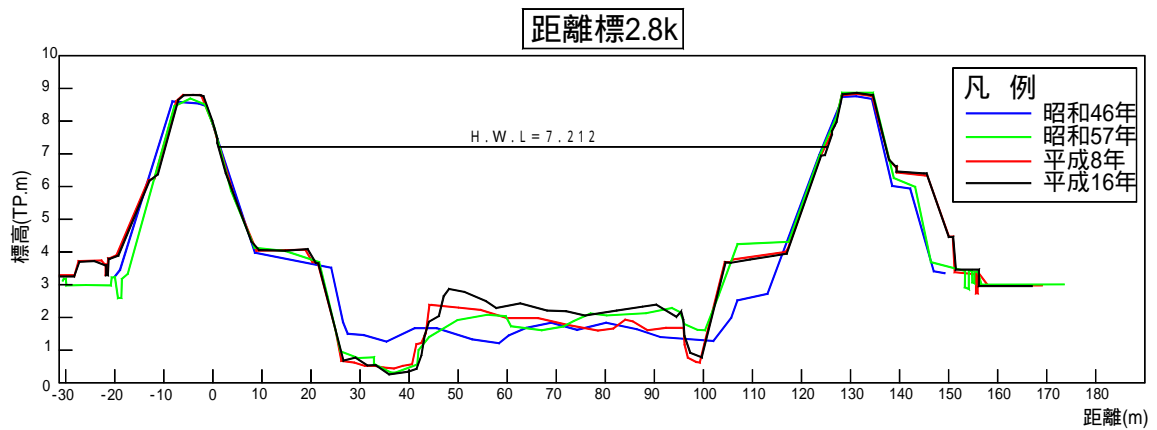
図2-4(1) 代表横断図（北川2.8k）

代表断面における横断形状の経年変化を図2-4 に示す。

既往33年間（昭和46年～平成16年）の河道横断形状は、低水護岸や築堤による変化はあるが、河床の大きな変化は見られず、概ね安定傾向である。
