# 特徴と課題

# 流域及び氾濫域の概要

仁淀川水系

参考資料4-2

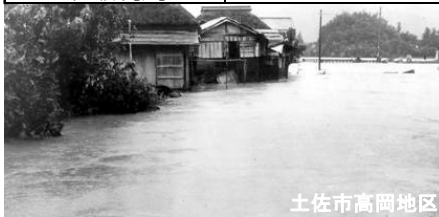
土佐市高岡地区

- ・支川で内水被害が発生。特に宇治川本川合流点付近、左岸8k付近の八田地区、右岸1k付近の新居地区等で大規模な浸水被害が発生

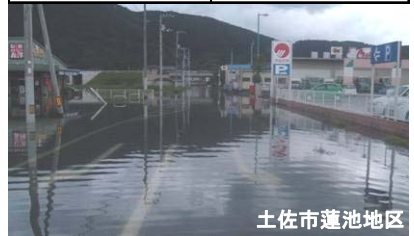
土佐市蓮池地区

- ・仁淀川本川や波介川沿川で、浸水被害が発生。土佐市、旧春野町の一部で避難勧告を発令

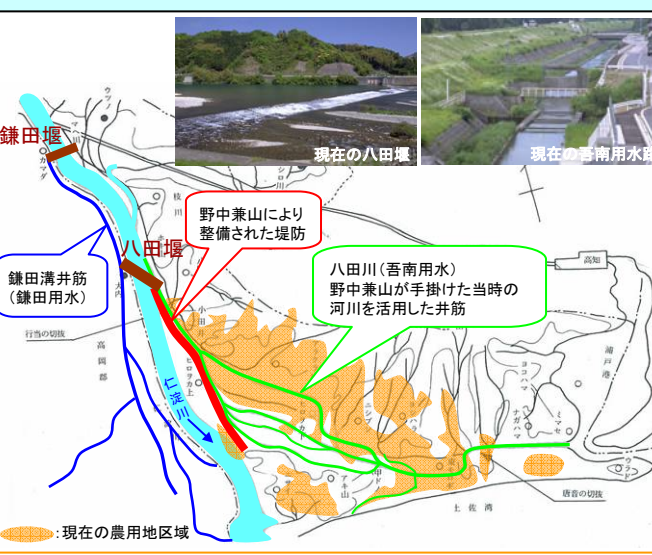
- ・江戸時代には老老野中兼山が、仁淀川下流の流れを概ね現在の位置に統合し、伊野下流に長大な堤防を整備。さらに左右岸に広がる氾濫原を開墾するとともに、八田堰や吾南用水、鎌田用水を建設

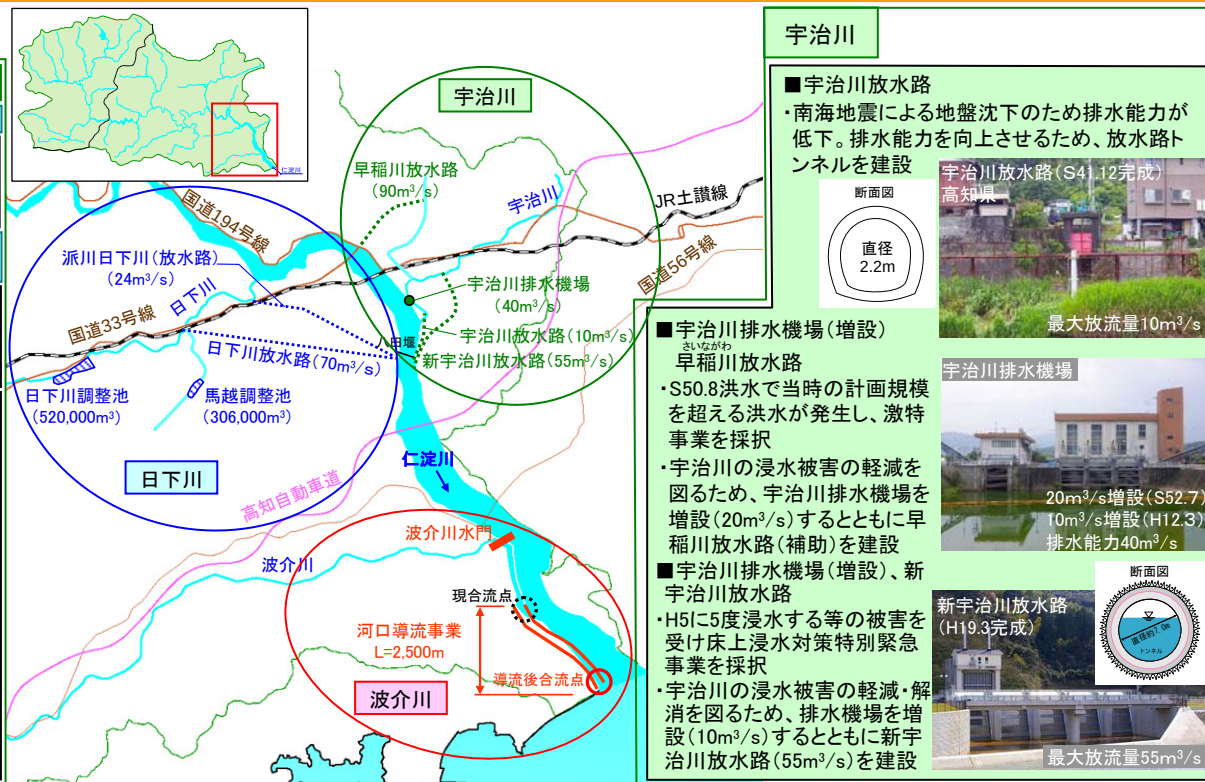
## 日下川・宇治川・波介川におけるこれまでの主な治水対策

- 仁淀川の支川は、低平地形であり仁淀川本川の背水の影響を受け、内水被害が頻発
- 昭和21年の南海地震で地盤が沈下し、排水能力を向上させるため、宇治川放水路や派川日下川（放水路）を整備。昭和50年8月洪水で壊滅的な被害を受けたため、激甚災害対策特別緊急事業を採択し、波介川水門、日下川放水路等を整備するとともに排水機場を増設
- 昭和60年に波介川河口導流事業に着手。平成5年に宇治川を中心に度重なる浸水を受け、床上浸水対策特別緊急事業を採択し、新宇治川放水路の整備等を実施。平成17年9月洪水等を受け、波介川で床上浸水対策特別緊急事業を採択し、波介川河口導流事業を一層推進

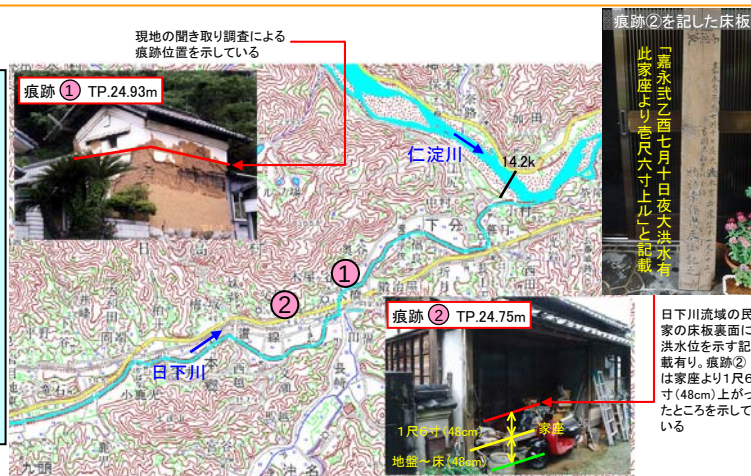
## 既往洪水の検討

・嘉永2年7月洪水の洪水痕跡をもとに流量を推算すると、日下川合流点(伊野地点直上流)の流量を $16,100\sim 16,600\text{m}^3/\text{s}$ と推定(当時の日下川の河川状況等から氾濫状況を推察すると、自己流氾濫では痕跡水位まで浸水することは想定できず、本川の氾濫による浸水になっていたと推定。不等流計算により、日下川に残る痕跡をもとに推算すると $16,100\sim 16,600\text{m}^3/\text{s}$ )

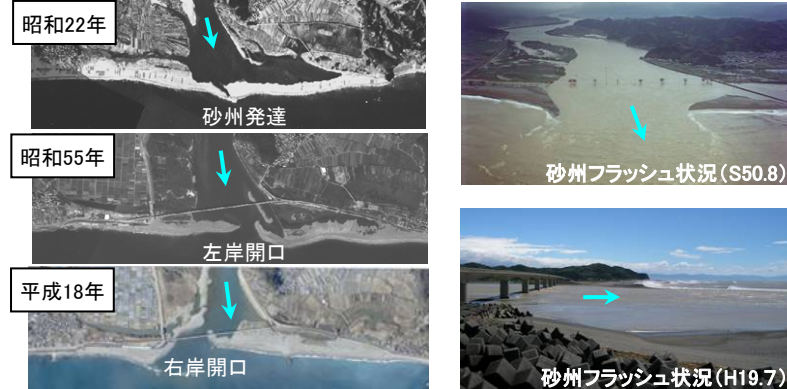
### 河口砂州

- ・洪水時には、砂州はフラッシュ
- ・河口砂州の開閉部は、S22年は砂州が発達しており、S55年は左岸開口、H18年には右岸開口となっている
- ・平成17年から平成18年に5回河口閉塞が発生したため、河口砂州の開削を実施

河口閉塞が生じた場合には、河口右岸支川の新堀川の排水不良や魚類遡上等の阻害が懸念

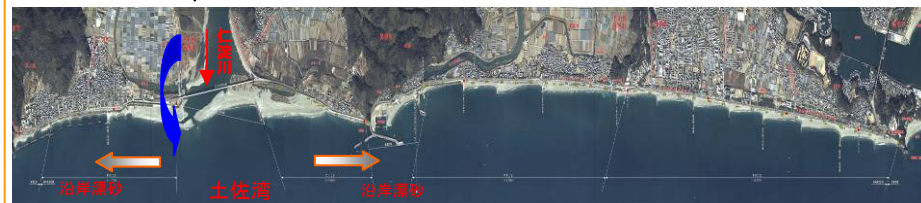
- 河積を確保するための河道掘削や再堆積土砂の掘削により発生する土砂を海岸の養浜等に有効活用

- ・河積を確保するための河道掘削や再堆積土砂の掘削により発生する土砂を海岸の養浜等に有効活用を図り、河床変動や各種水理データの収集等モニタリングを行いながら、適切な土砂管理に努める
