流域及び氾濫域の諸元

- 流域面積(集水面積) : 323km<sup>2</sup>
- (基準地点高岡上流) : 269km<sup>2</sup> (83%)
- 幹川流路延長 : 38.0km
- 流域内人口 : 約11万人
- 想定氾濫区域面積 : 約69km<sup>2</sup>
- 想定氾濫区域内人口 : 約8万人
- 想定氾濫区域内資産額 : 約1.3兆円
- 主な市町村 : 四日市市、鈴鹿市、亀山市

### 工事実施基本計画(S46策定)の概要

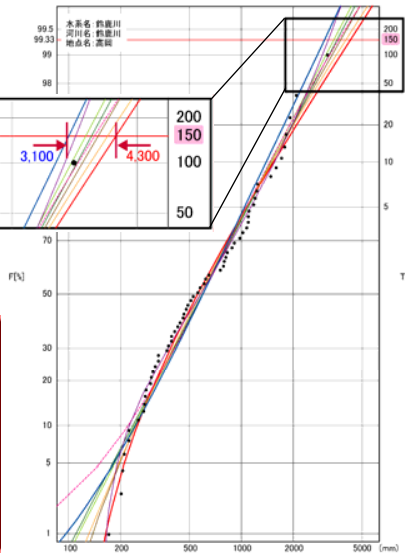
### 流量データによる確率からの検討

- S22～H18(60年間)の流量データを用いた確率流量から検証
- 基準地点高岡における1/150の確率流量は3,100～4,300m<sup>3</sup>/sと推定

確率分布モデル	1/150流量 (m <sup>3</sup> /s)
指数分布	3,200
平方根指数型最大値分布	3,100
一般化極値分布	3,700
対数ピアソンⅢ型分布(対数空間法)	4,100
対数正規分布(岩井法)	3,800
3母数対数正規分布(クオントイル法)	4,300
2母数対数正規分布(L法)	3,600
2母数対数正規分布(積率法)	3,500

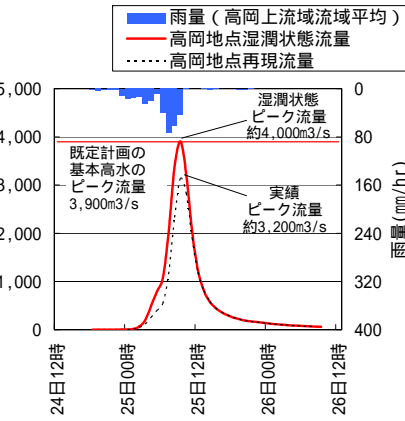
### 既往洪水からの検討

- 観測史上最大流量を記録したS49.7洪水は高岡地点で約3,200m<sup>3</sup>/s
- 流域が湿潤状態であったS63.8洪水と同様の状態を想定すると、高岡地点でのピーク流量は約4,000m<sup>3</sup>/sと推定

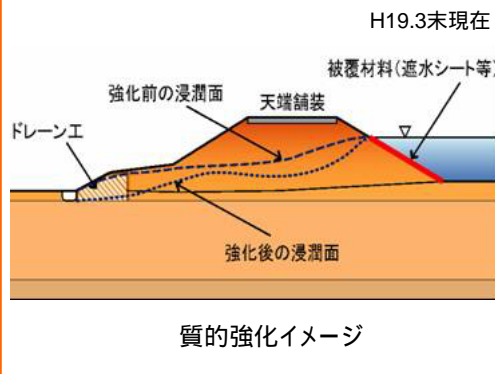
## 堤防の質的整備

浸透破壊に対する安全度が不足しているため、堤防の質的強化を実施

水系名	点検が必要な区間 (km)	堤防詳細点検実施済み延長 (km)	浸透に対する安全性が不足する延長 (km)	浸透に対する安全性が不足する割合 (%)
鈴鹿川	59.4	22.5	18.9	84%

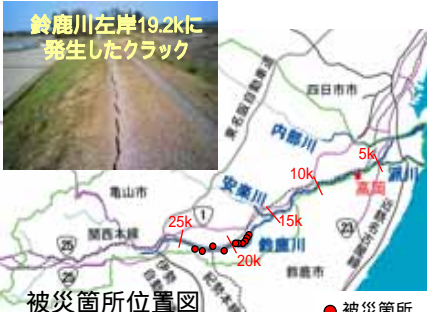
## 地震対策

- H19.4.15の震度5強の地震により、10箇所、約500mで堤防にクラック等が発生
- 被災要因は、河床材料のマサを主体とした材料で築堤され、堤防全体にわたってN値が低く、地震の慣性力により円弧すべりが発生したと推測
- 復旧にあたっては、良質土で築堤することから、安全度は従来からは向上し、同様の地震が発生した場合においても、円弧すべりは回避できる
- また、流域は、「東南海・南海地震防災対策推進地域」に指定され、今後発生する可能性が高い巨大地震に対して、液状化等に対する調査・対策の検討を進めるとともに、堤防の弱部における対策等についても調査・検討を進める

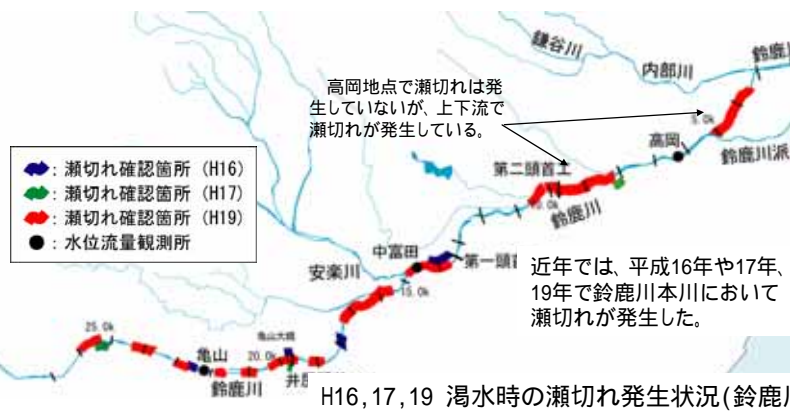
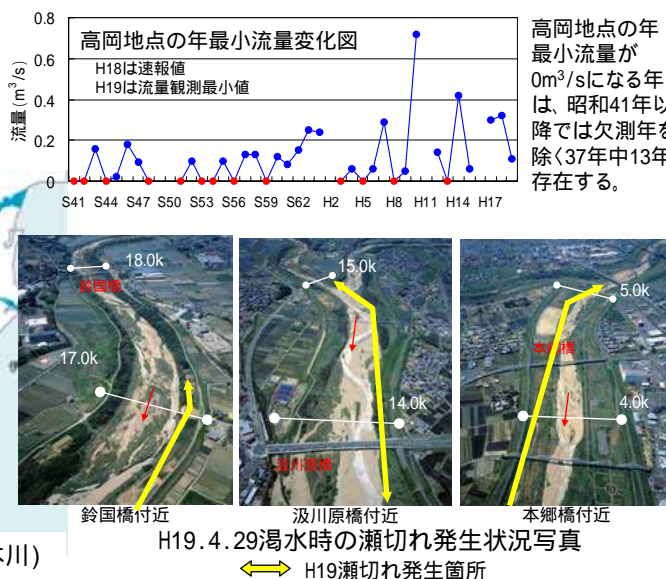
## 瀬切れ発生状況

- 近年の渇水時には、ほぼ毎年のように瀬切れが発生している。
- 平成19年4月の渇水時には、全川に亘って瀬切れが発生した。

毎年のように瀬切れが発生する区間が存在するなど水利用や動植物の生息・生育・繁殖環境と河川流量との関係が複雑である。小口の取水実態が把握できていない慣行水利が多いため、水利流量の設定が現時点で困難であり、伏没還元現象や実績取水量が把握できていない。

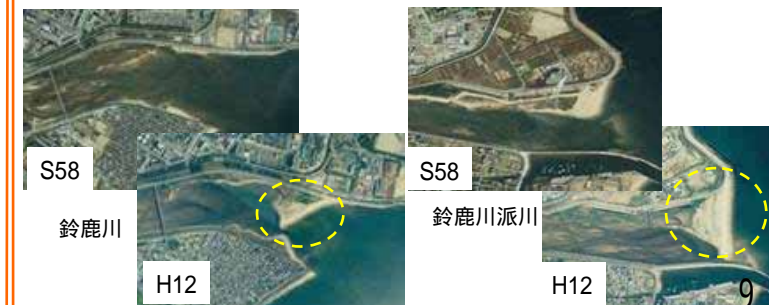
## 河口の状況

- 河口砂州は、鈴鹿川ではS60年代から、鈴鹿川派川ではS30年代から徐々に発達し、近年では植生も繁茂し砂州が固定化しており、近年洪水ではフラッシュされていない
- 数年に1度程度の洪水が砂州を越流する高さで植生伐開及び砂州の掘削等のモニタリングを行い、洪水時の砂州のフラッシュ状況について検討したうえで、維持管理砂州高を設定する方針

上流部は花崗岩類が広く分布し、風化したマサが流下して、かつては天井川となっていたが、S40年代から始まった砂利採取により、全川的に河床低下が進行  
 S63に指定区間で、H9に大臣管理区間で砂利採取規制された以降は、河床低下が抑制され、近年では概ね安定傾向  
 鈴鹿川及び鈴鹿川派川の河口部では、近年植生が繁茂し砂州が固定化しつつあるため、数年規模の洪水で砂州を越流する高さで植生伐開及び砂州の掘削等のモニタリングを行い、維持管理砂州高を設定する方針
