# 鈴鹿川水系河川整備基本方針

土砂管理等に関する資料（案）

平成 2 0 年 2 月 1 5 日

国土交通省河川局

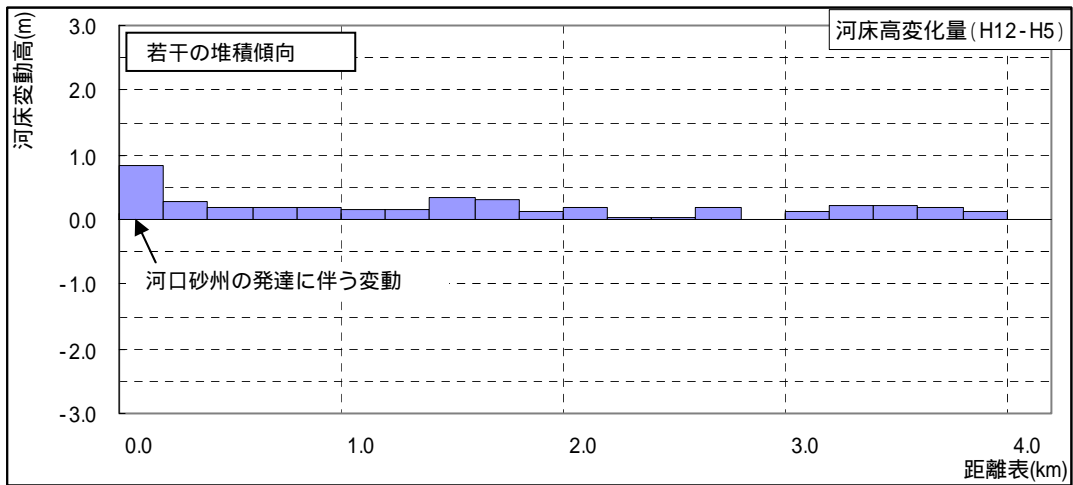
図 2-3 派川平均河床高変動の経年変化図

昭和41～昭和59年(18年間)

昭和59～平成5年(9年間)

平成5～平成12年(7年間)

平成9年：砂利採取規制

S41～59 年は砂利採取などにより河床は低下傾向にある。しかし、その後の S59～H5 年、H5 年～12 年の河床変動は安定傾向となっている。

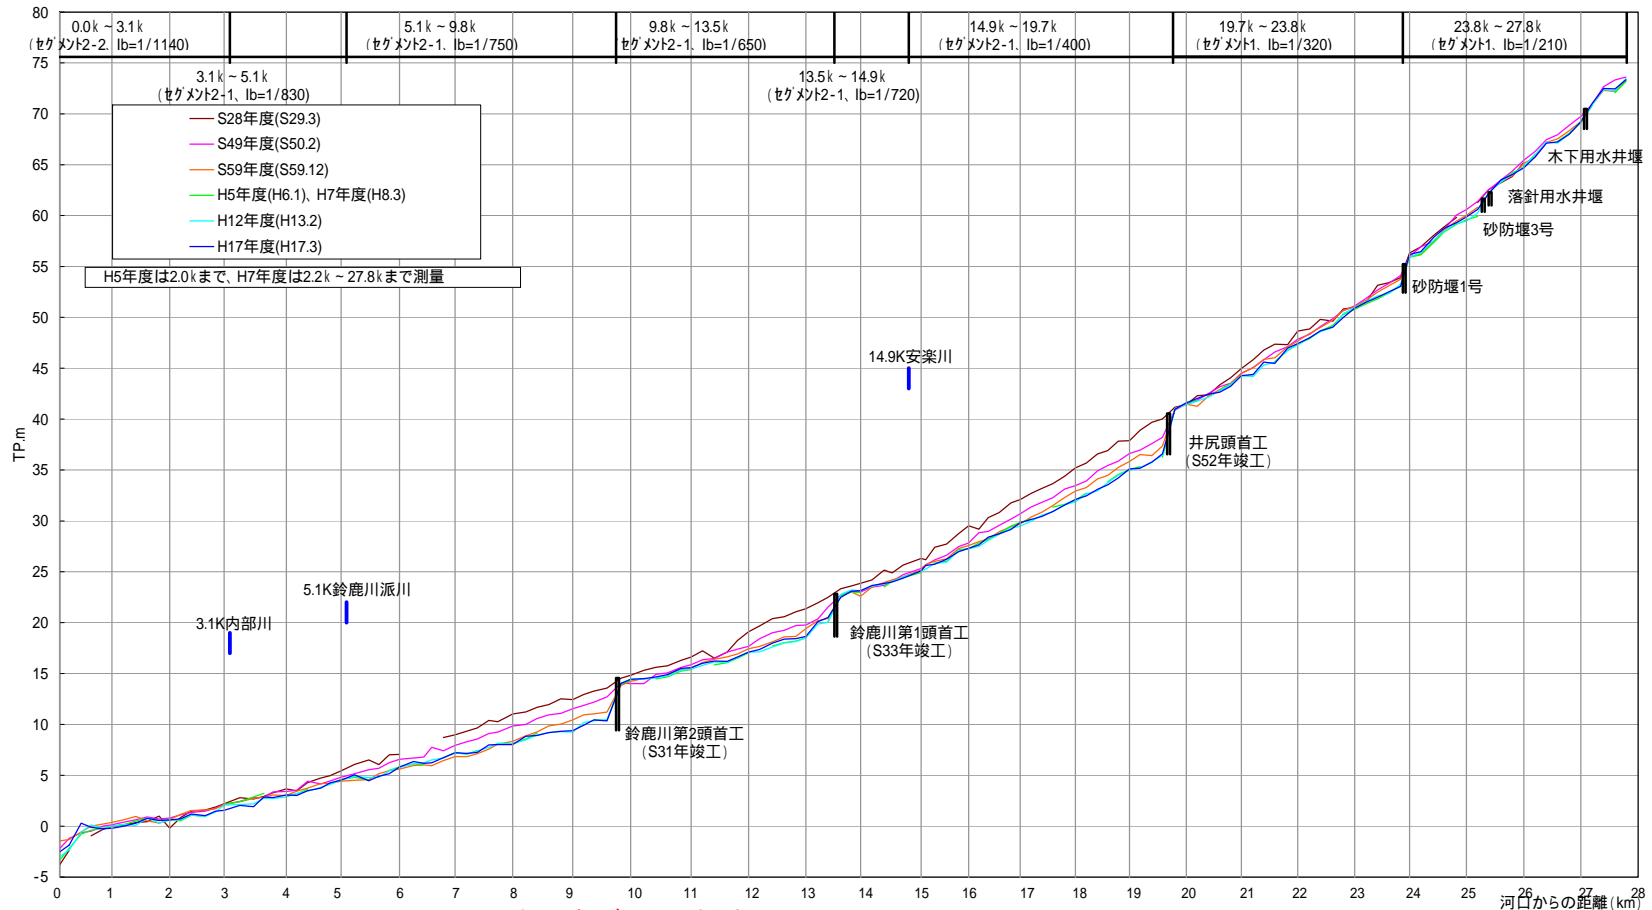
図 2-7 鈴鹿川低水路平均河床高縦断面図

既往 52 年間（昭和 28 年～平成 17 年）の河床高の縦断的变化を図 2-7～図 2-8 に示す。

S28～59 年頃は砂利採取（約 120 万 m<sup>3</sup>）等による河床低下が顕著である。

しかし、S55 年をピークとした砂利採取の減少（約 40 万 m<sup>3</sup>）に伴い、S59～H5 年には堰下流での河床低下は依然進行しているものの、変動は安定傾向となった。

砂利採取の規制により H5～12 年、H12～17 年ともに安定傾向となっている。

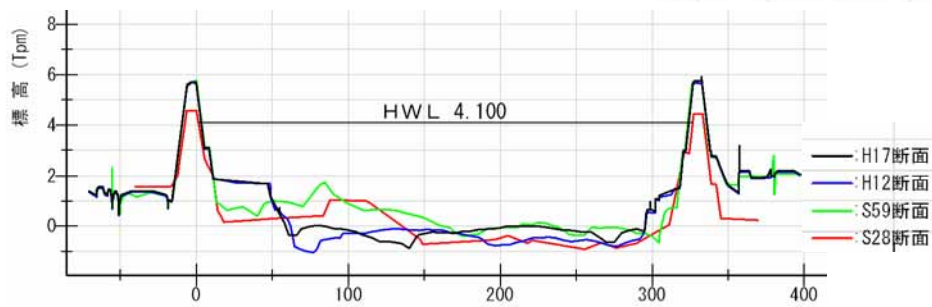
図 2-10 1.0k 横断面図

鈴鹿川では直轄砂防事業が着手される以前は上流からの土砂供給により天井川となり、河床が浅く、流下能力が小さい河川であったが、その後、堤防の引堤や河道掘削、砂利採取等で河道断面は拡大し、流下能力も向上した。近年は、洪水による冠水頻度の低下に伴い樹林化が進行しているが、全体の変動としては小さく、概ね安定している状況にある。

#### a) セグメント 2-2 (0.0~3.1k)

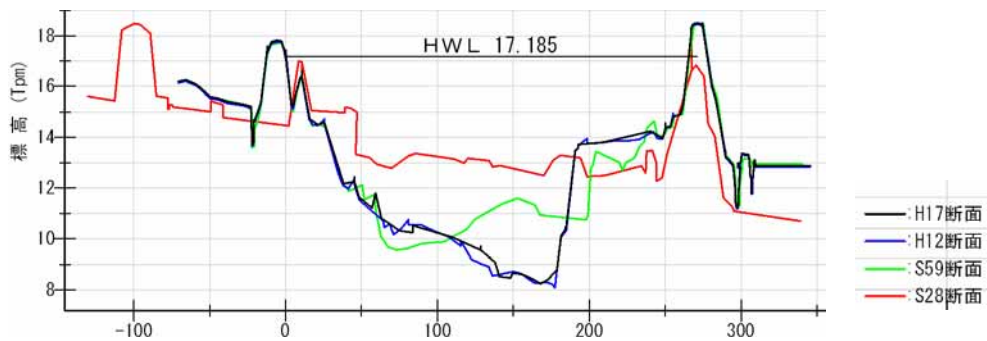
図 2-11 9.2k 横断面図

#### b) セグメント 2-1 (3.1k~19.7k)

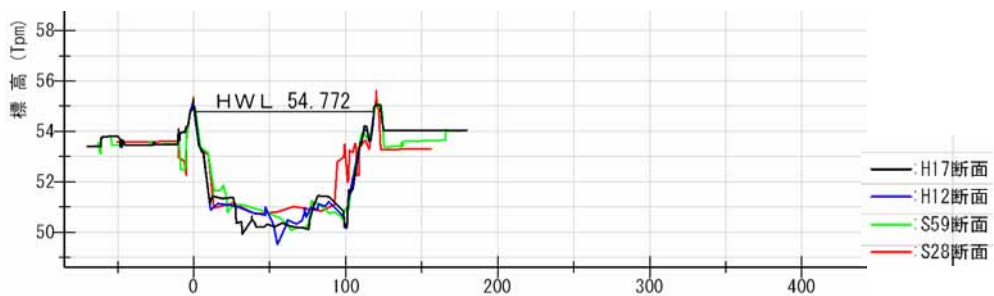
図 2-12 23.0k 横断面図

#### c) セグメント 1 (19.7k~27.8k)

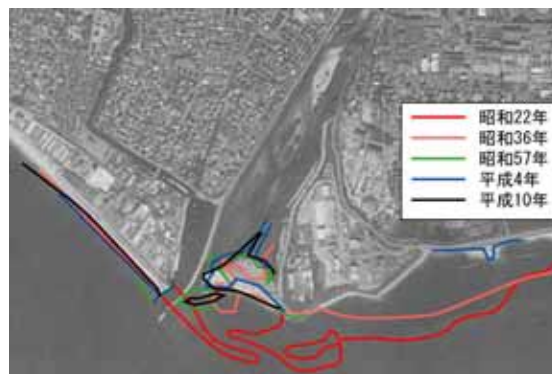
汀線重ね図  
(平成 15 年撮影の空中写真に各年代汀線の重ね合わせ)

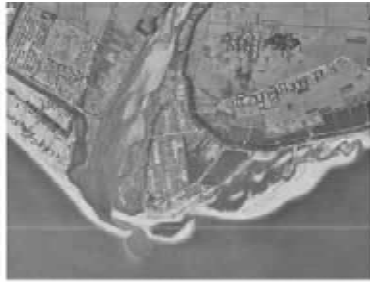
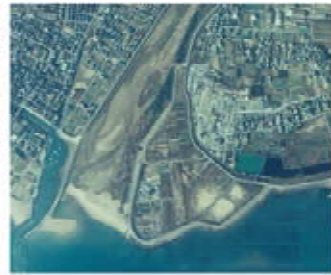
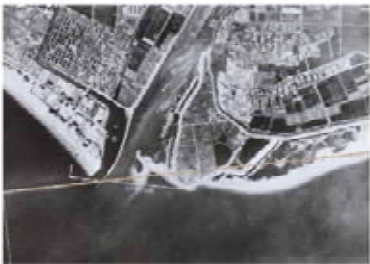
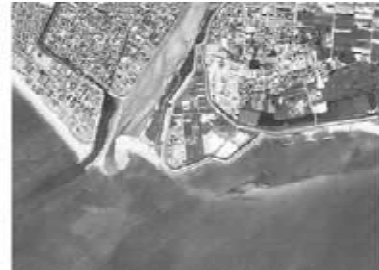
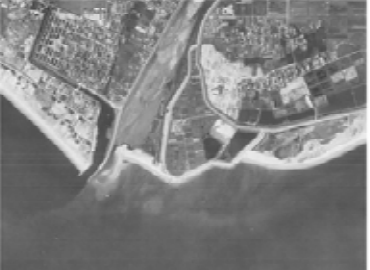
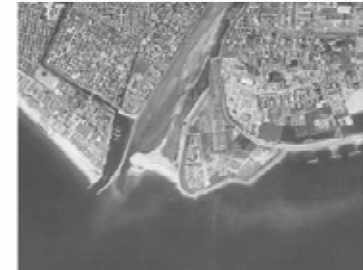
図3-5 派川河口部の変遷

S24 ヘスター台風  
S25 ヘリーン台風  
S27 ダイアナ台風  
S28 台風13号  
(1500m<sup>3</sup>/s)  
S34 洪水(1800m<sup>3</sup>/s)  
S34 伊勢湾台風  
(950m<sup>3</sup>/s)

H5 1800m<sup>3</sup>/s  
H7 2000m<sup>3</sup>/s

S49 3200m<sup>3</sup>/s

鈴鹿川派川では、河口部での維持浚渫はされていないが、昭和 27 年に三重県が整備した河口右岸部の港湾施設の導流堤により河口砂州は河道内へ後退し、河口閉塞が進行した。その後は現在の位置で安定しているが、近年は砂州上で植生が繁茂し砂州が固定化されてきている。

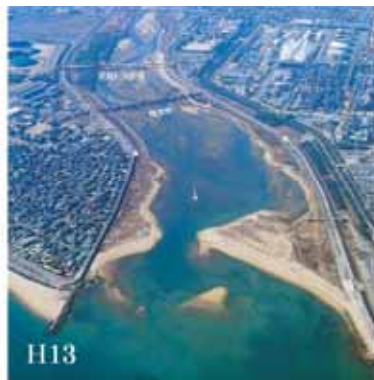
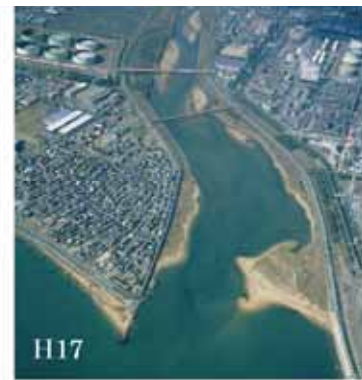
鈴鹿川では現在の砂州形状となった H10 以降で発生した洪水として H16 があるが、基準地点高岡でのピーク流量は 1,100 m<sup>3</sup>/s と計画流量 3,900m<sup>3</sup>/s の 1/3 程度の規模であり、近年大きな洪水が発生していないこと等もあり河口砂州はフラッシュされていない。
