鈴鹿川水系河川整備基本方針

土砂管理等に関する資料（案）

国土交通省河川局

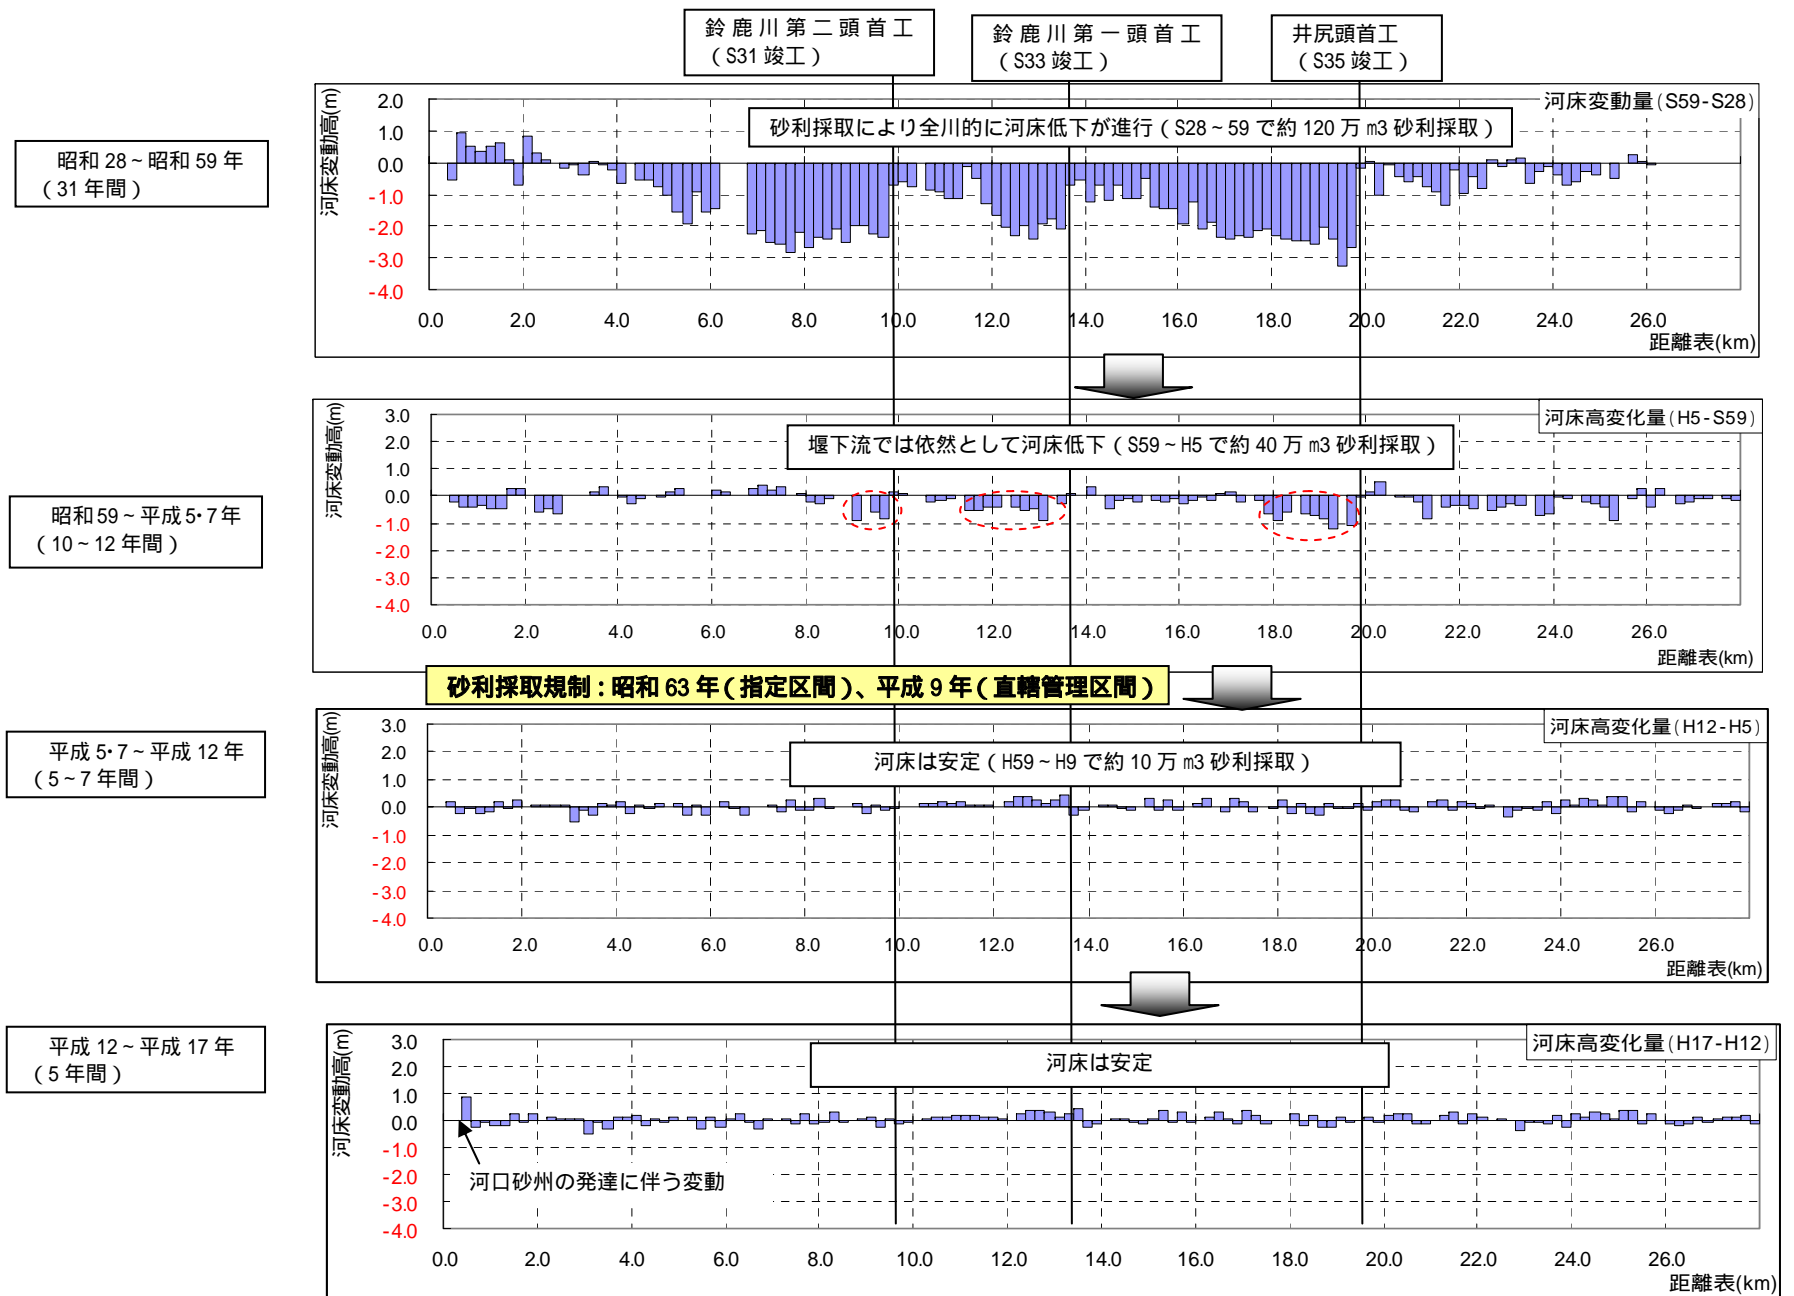
図 2-2 鈴鹿川平均河床高変動の経年変化図

鈴鹿川では平成 9 年頃まで河床低下が発生していたが、平成 9 年の砂利採取規制後は全川の概ね安定傾向にある。

砂利採取の影響により全川の河床低下傾向であった。

砂利採取規制以後は、治水状支障のあった河床上昇区間を砂利採取を活用して掘削（平成 16 年）した以外は砂利採取は行われておらず、河床高の変動は安定した状態となっている。

河床変動量を図 2-2～図 2-5 に示す。

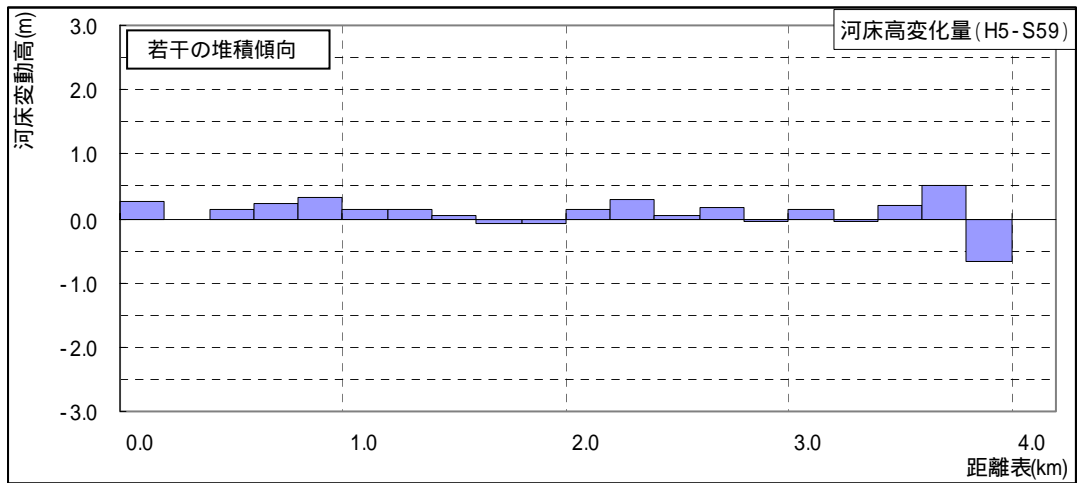
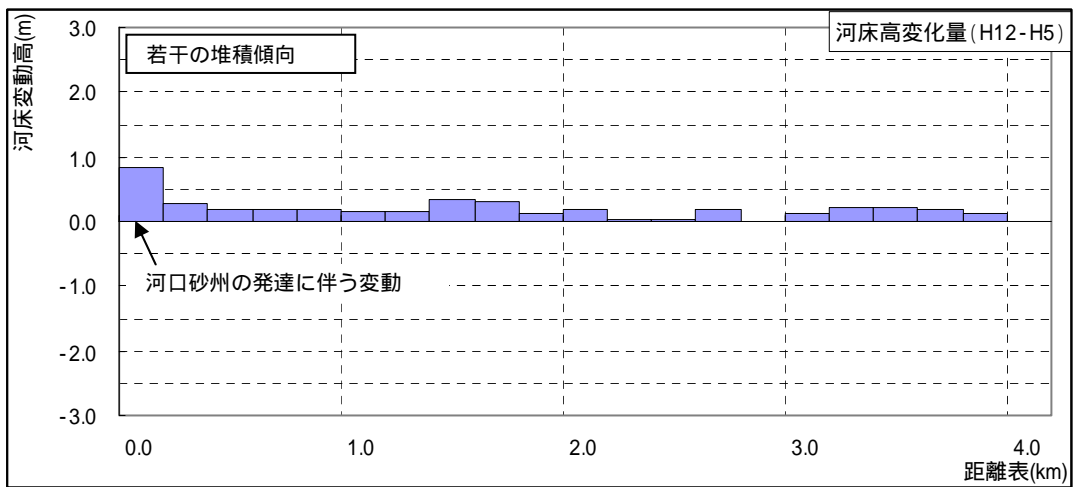
図 2-3 派川平均河床高変動の経年変化図

昭和41～昭和59年(18年間)

昭和59～平成5年(9年間)

平成5～平成12年(7年間)

平成9年：砂利採取規制

S41～59 年は砂利採取などにより河床は低下傾向にある。しかし、その後の S59～H5 年、H5 年～12 年の河床変動は安定傾向となっている。

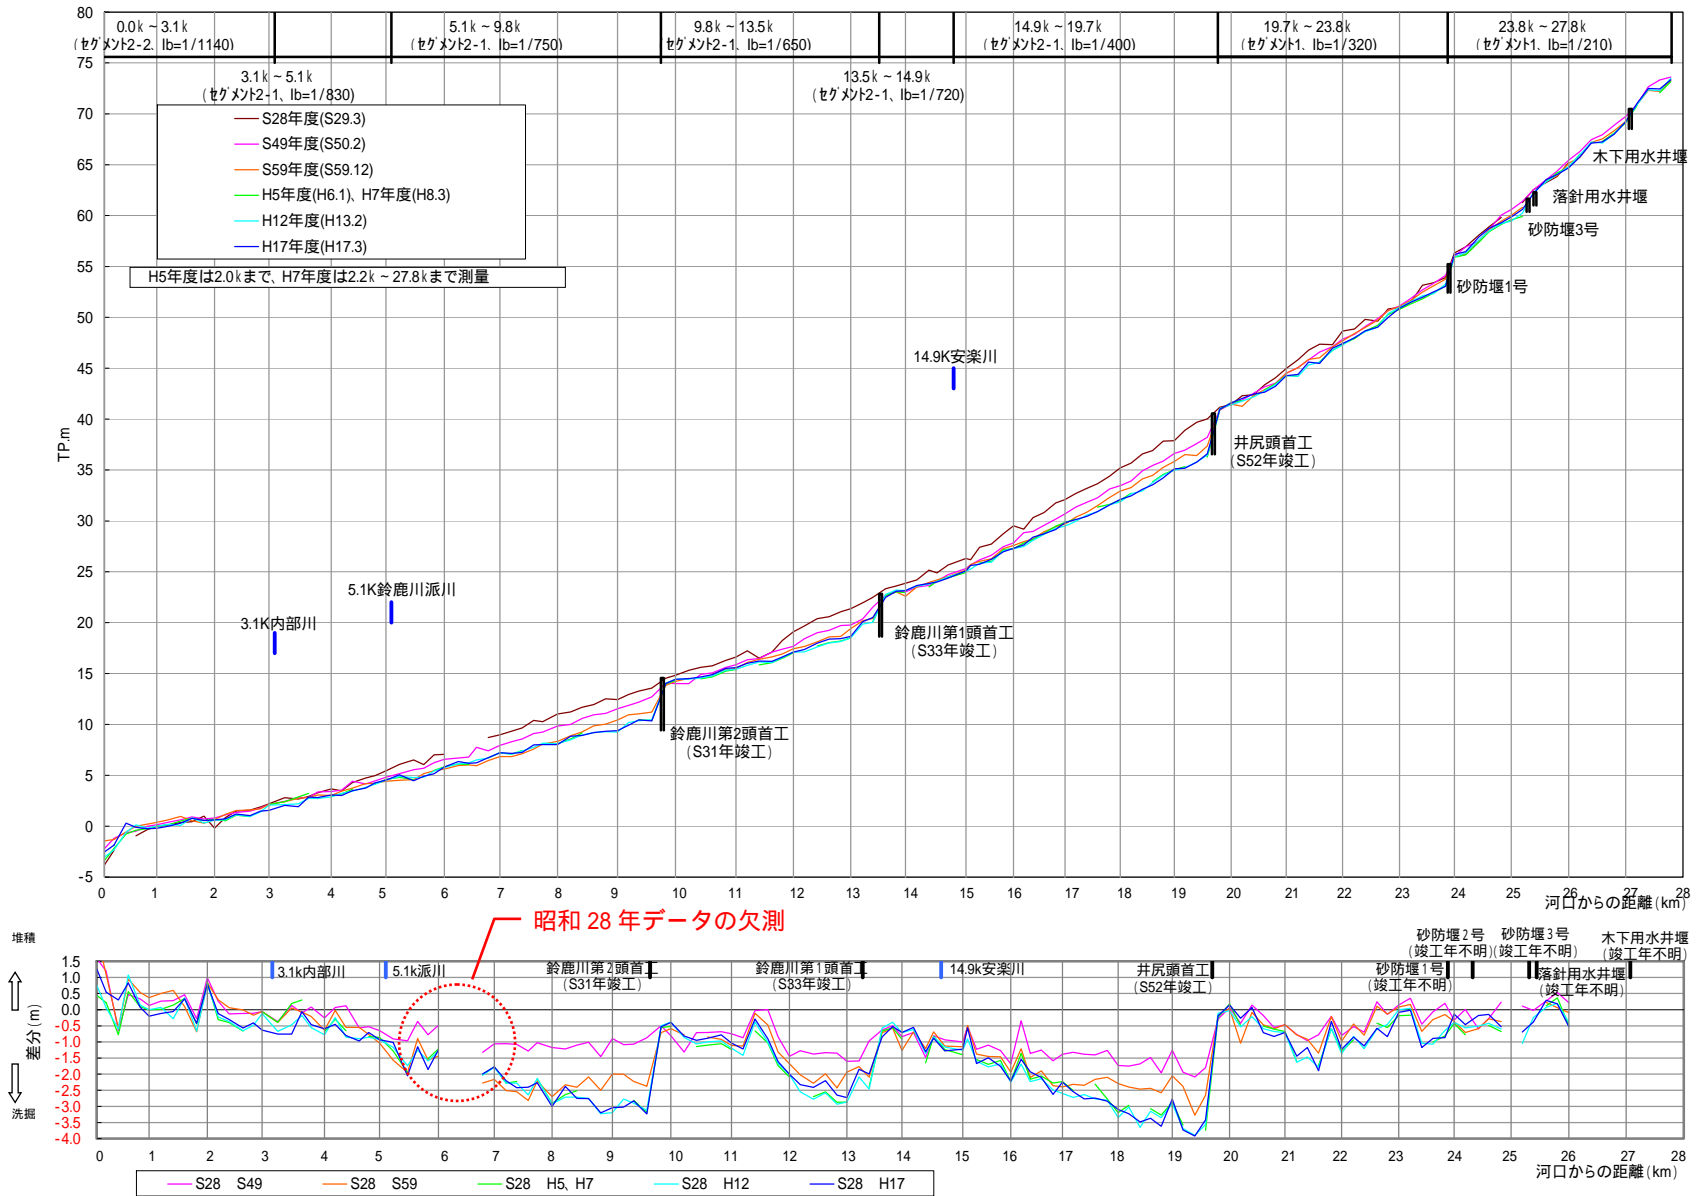
図 2-7 鈴鹿川低水路平均河床高縦断図

S28～59 年頃は砂利採取（約 120 万 m³）等による河床低下が顕著である。

しかし、S55 年をピークとした砂利採取の減少（約 40 万 m³）に伴い、S59～H5 年には堰下流での河床低下は依然進行しているものの、変動は安定傾向となった。

砂利採取の規制により H5～12 年、H12～17 年ともに安定傾向となっている。

既往 52 年間（昭和 28 年～平成 17 年）の河床高の縦断的变化を図 2-7～図 2-8 に示す。

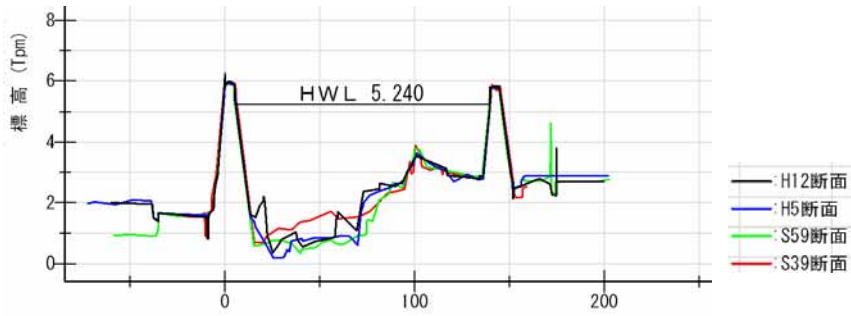
图 2-13 3.0k 横断面

2) 派川

鈴鹿川では直轄砂防事業が着手される以前は上流からの土砂供給により天井川となり、河床が浅く、流下能力が小さい河川であったが、その後、堤防の引堤や河道掘削、砂利採取等で河道断面は拡大し、流下能力も向上した。近年は、洪水による冠水頻度の低下に伴い樹林化が進行しているが、全体の変動としては小さく、概ね安定している状況にある。

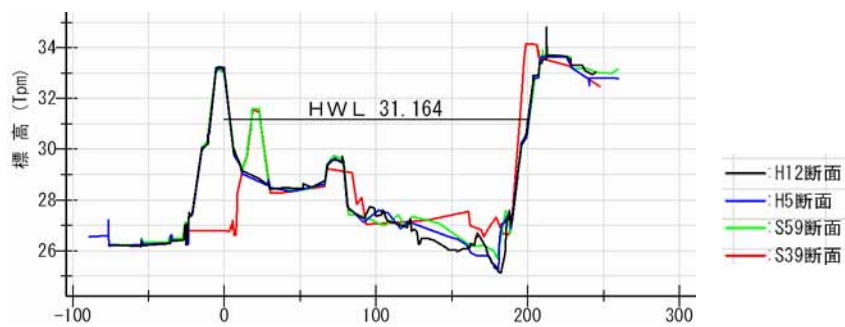
图 2-15 0.8km 横断面

4) 安楽川

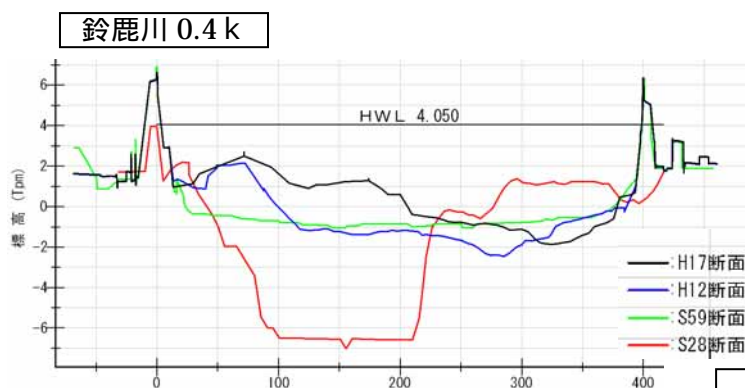
鈴鹿川河口部の経年変化横断面図

鈴鹿川では昭和 20 年代頃、河口部で維持浚渫が行われていたが、その後大規模な浚渫は行われておらず、現在の河口砂州は昭和 60 年代以降から徐々に形成され、河口閉塞が進行した。平成 10 年以降は現在の形状で安定しているが、近年は砂州上で植生が繁茂し砂州が固定化されてきている。

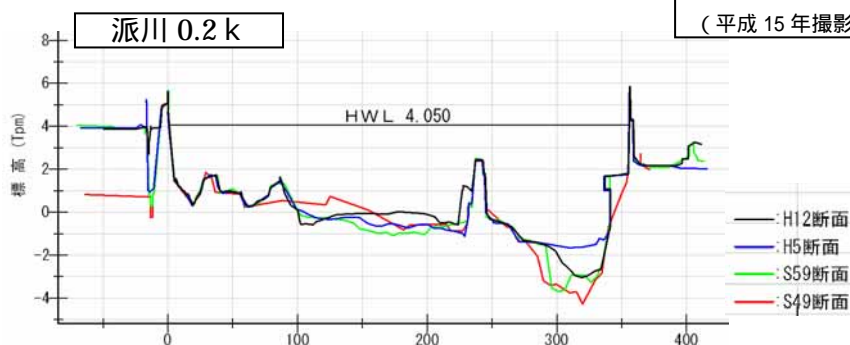
派川河口部の経年変化横断面図

鈴鹿川派川では、河口部での維持浚渫はされていないが、昭和 27 年に三重県が整備した河口右岸部の港湾施設の導流堤により河口砂州は河道内へ後退し、河口閉塞が進行した。その後は現在の位置で安定しているが、近年は砂州上で植生が繁茂し砂州が固定化されてきている。

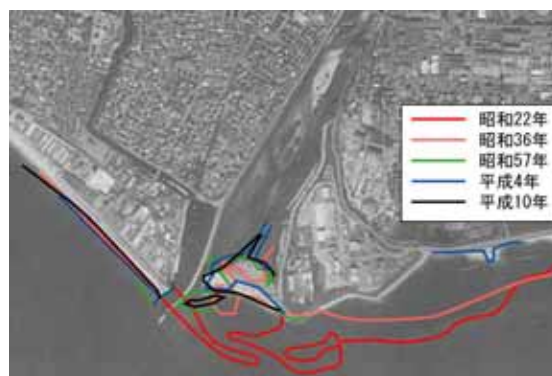
汀線重ね図
(平成 15 年撮影の空中写真に各年代汀線の重ね合わせ)

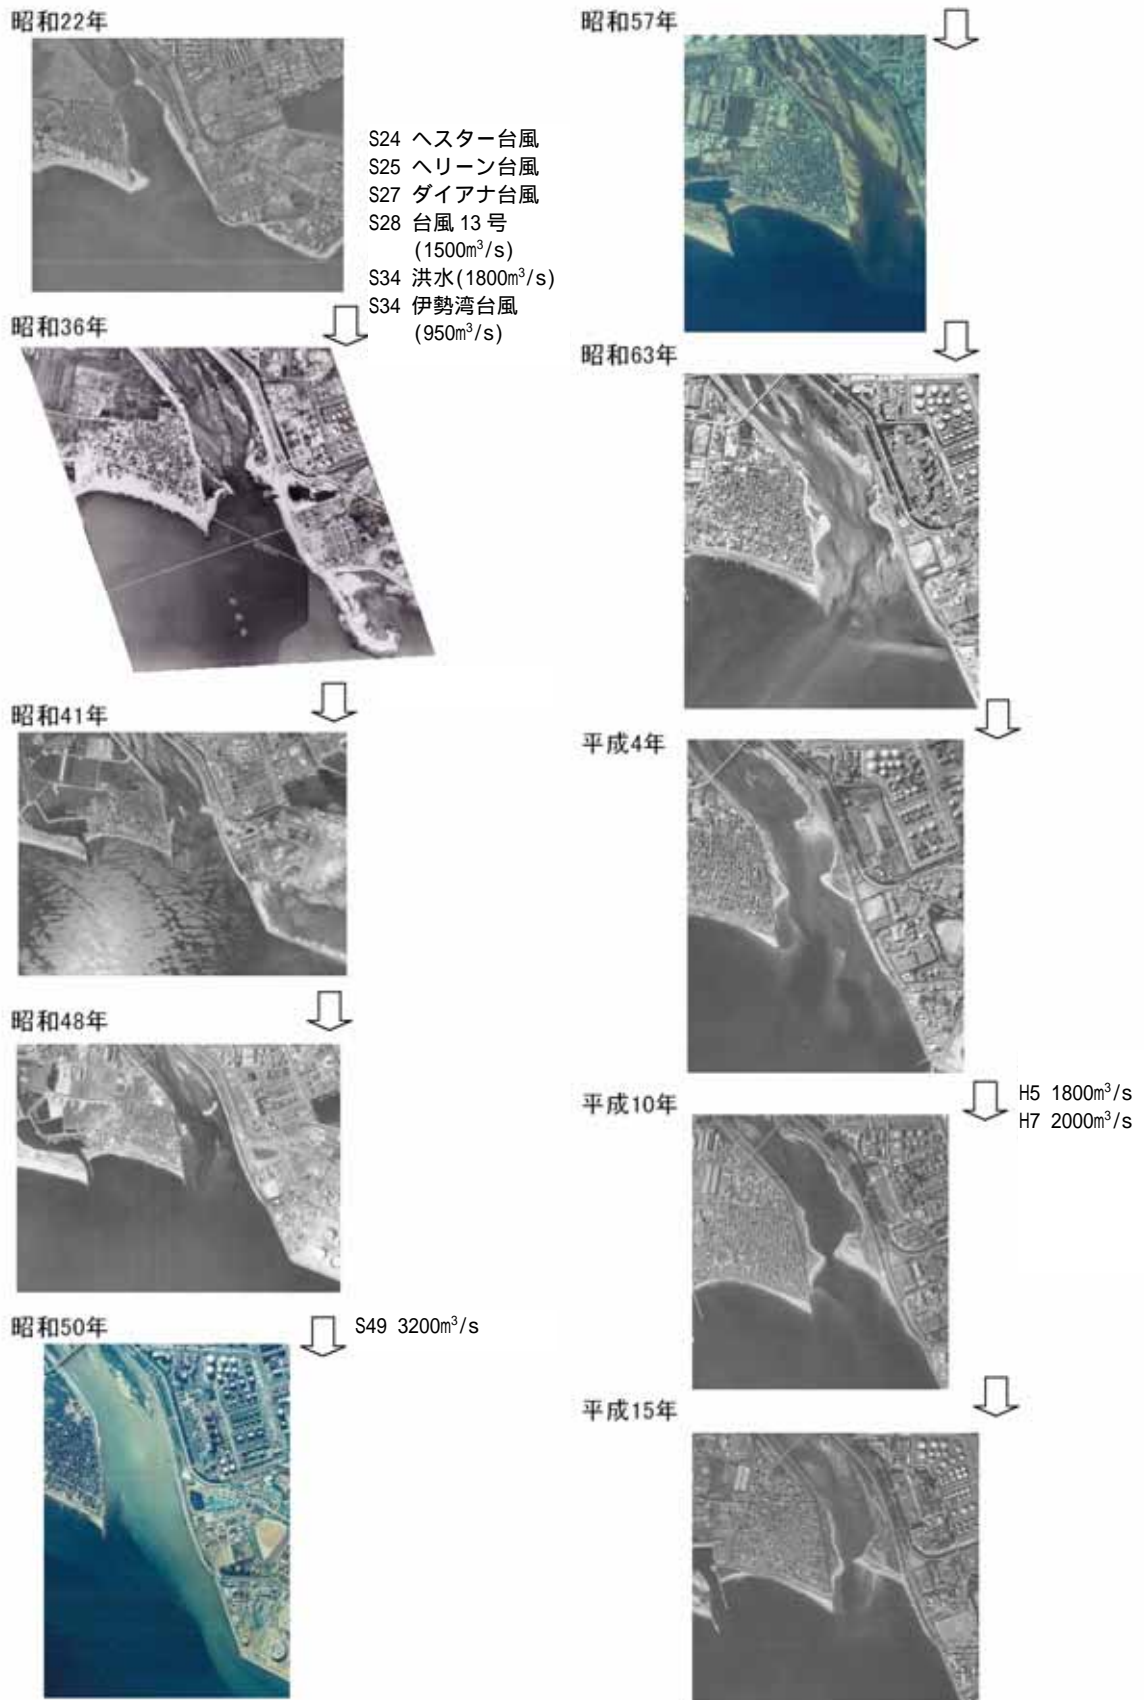
図 3-4 鈴鹿川河口部の変遷

鈴鹿川河口部の変遷

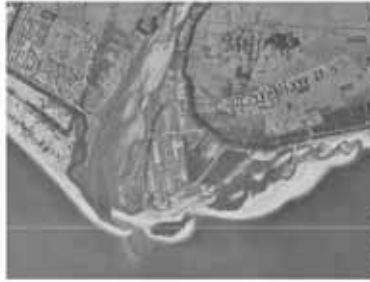
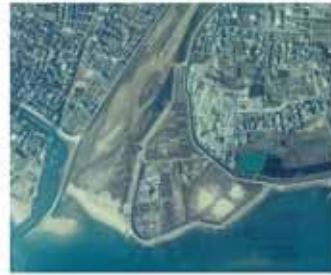
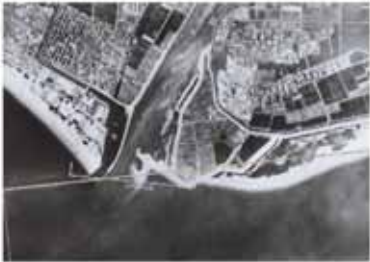
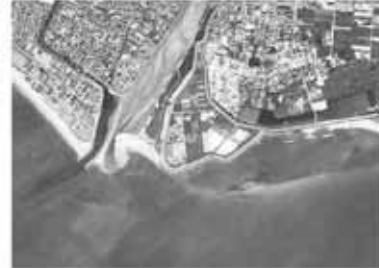
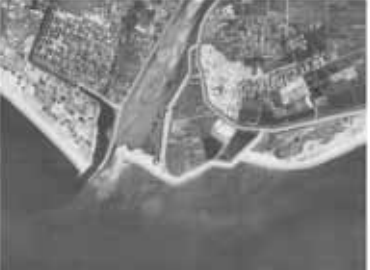
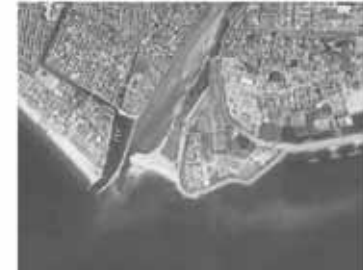
図3-5 派川河口部の変遷

派川河口部の変遷

S24 ヘスター台風
S25 ヘリーン台風
S27 ダイアナ台風
S28 台風13号
(1500m³/s)
S34 洪水(1800m³/s)
S34 伊勢湾台風
(950m³/s)

S49 3200m³/s

H5 1800m³/s
H7 2000m³/s

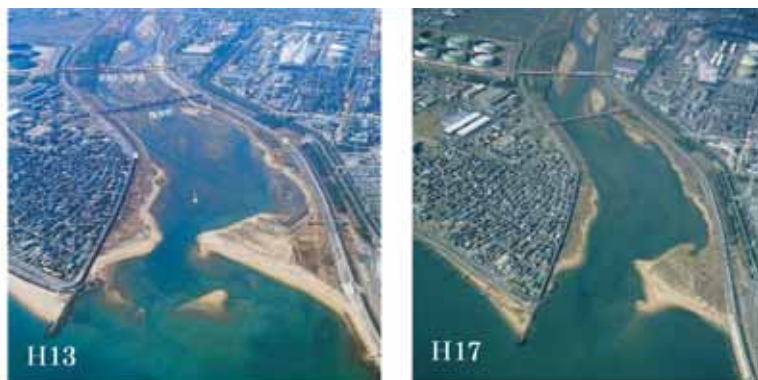
鈴鹿川では現在の砂州形状となった H10 以降で発生した洪水として H16 があるが、基準地点高岡でのピーク流量は 1,100 m³/s と計画流量 3,900m³/s の 1/3 程度の規模であり、近年大きな洪水が発生していないこと等もあり河口砂州はフラッシュされていない。
