# 姫川水系

# 基本高水ピーク流量の検討

## 工事実施基本計画(S45)の概要

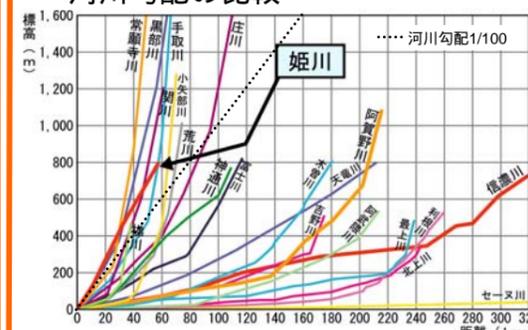
河川勾配の比較

河床勾配は、上流部で約1/130、中流部で約1/60、下流部で1/110と急流であり、洪水時のエネルギーが大きい  
 上中流部は、稗田山大崩壊をはじめ崩壊地が多く、支川からの土砂流出が多い  
 下流部では乱流・偏流が著しく、古くから難治の川

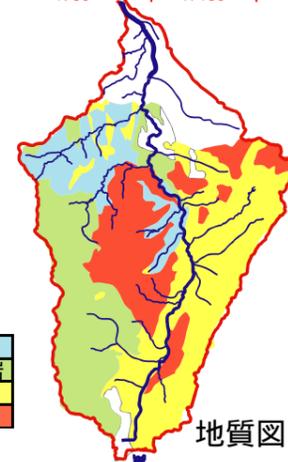
流域の地質概要

糸魚川-静岡構造線に沿って流れる姫川を境にして地質構造が大きく二分  
 上中流部では地すべり、崩壊による土砂災害が絶えない

古期岩類	堆積岩
	火成岩・変成岩
新第三紀層	堆積岩類
火山堆積物	火成岩

姫川から東の新第三期層で泥岩と砂岩の互層、降雨量が多くて地下水位が上がると地すべりを起こしやすい  
 姫川から西の花崗岩を主とする古期岩類は風化と共に急峻な地形と今も続く隆起により山崩れが絶えない  
 浦川と大所川の下流域は火山堆積物が分布し、水を通しやすく崩れやすい

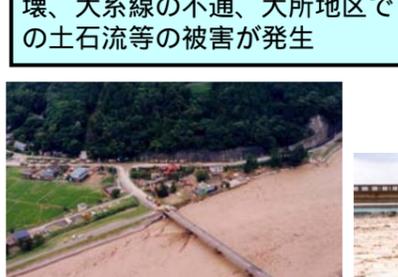
H7.7 河岸洗掘による破堤状況

**平成7年7月洪水（水害・土砂災害）**  
 山本上流域の流域平均24時間雨量が約340mmに達し、堤防の決壊、大系線の不通、大所地区での土石流等の被害が発生

出水被害状況	
流量(山本地点実績値)【m <sup>3</sup> /s】	2,840
死者【人】	不明
家屋全・半壊【戸】	38
半壊床上浸水戸数【戸】	48
床下浸水戸数【戸】	195

H7洪水では、洗掘による越水なき破堤や欠壊による被害が発生

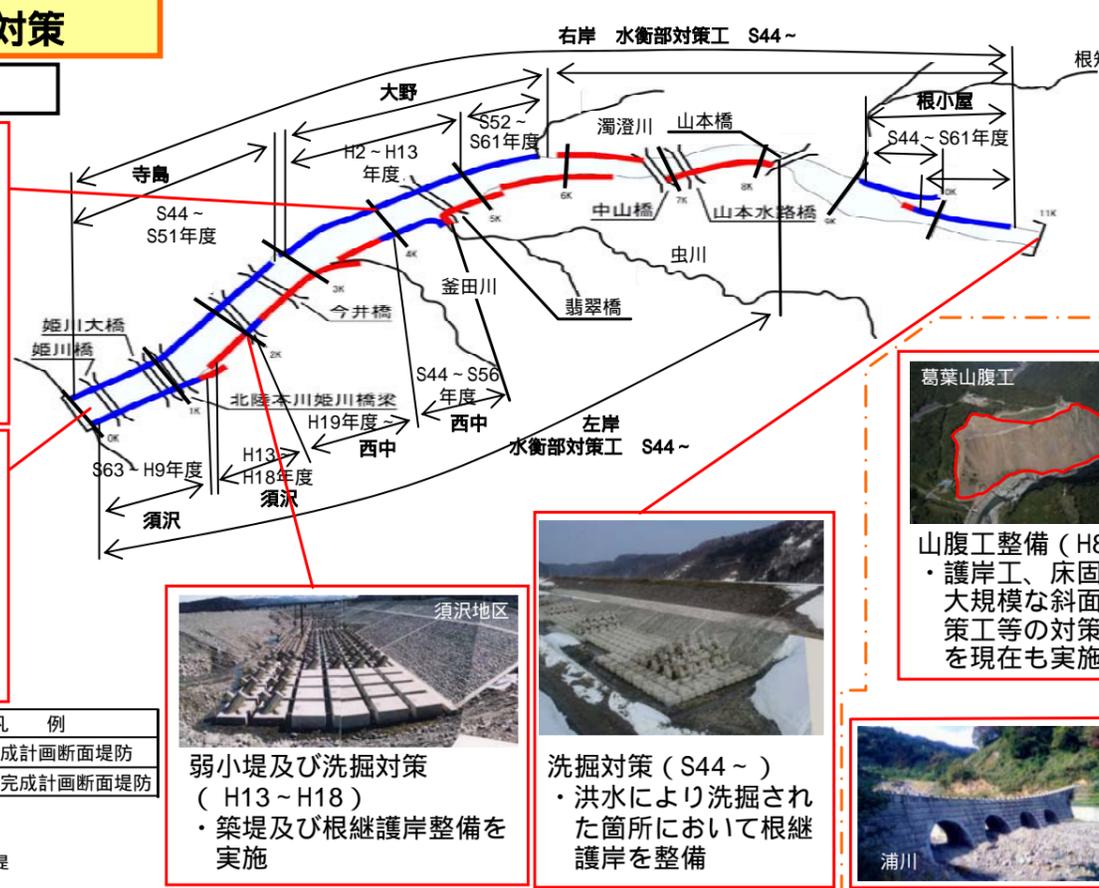
引堤改修及び築堤護岸工事（H2～H13）  
 ・水衝衡部における築堤と引堤を実施

弱小堤及び洗掘対策（H13～H18）  
 ・築堤及び根継護岸整備を実施

洗掘対策（S44～）  
 ・洪水により洗掘された箇所において根継護岸を整備

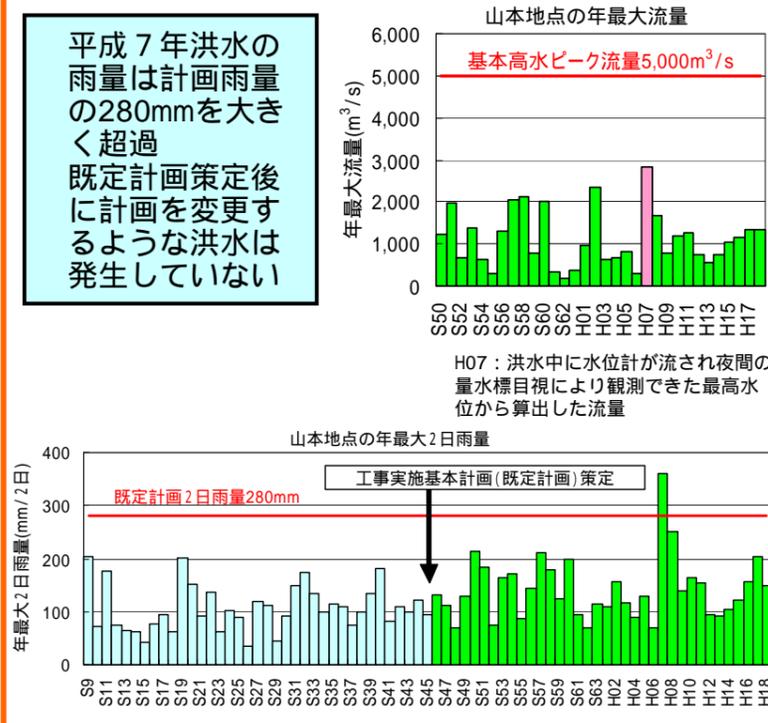
## 年最大降雨量及び年最大流量の経年変化

平成7年洪水の雨量は計画雨量の280mmを大きく超過  
 既定計画策定後に計画を変更するような洪水は発生していない

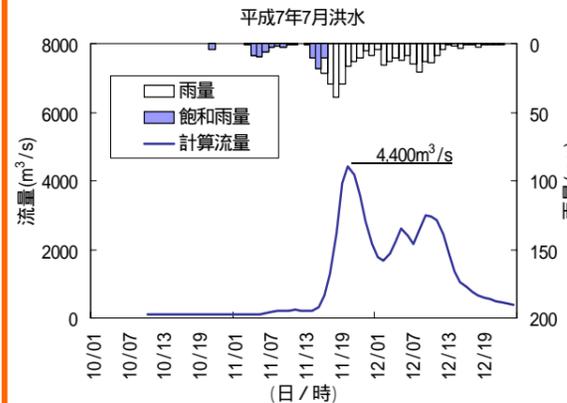
## 平成7年洪水のピーク流量の推定

平成7年洪水は量水標の目視により観測できた最高水位により算出した流量よりも大きなピーク流量の可能性  
 このため、実績降雨による流出計算によりピーク流量を算定したところ4,400m<sup>3</sup>/sと推定

痕跡水位とH-Q式により算定した流量は4,300m<sup>3</sup>/s

**平成7年7月 梅雨前線（水害・土砂災害）**  
 流量（山本地点実績値）：2,840m<sup>3</sup>/s  
 （洪水中に水位計が流され、夜間の量水標目視により観測できた最高水位から算出した流量）  
 流量（流出計算で推定した場合）：4,400m<sup>3</sup>/s  
 家屋全半壊：38戸  
 床上浸水戸数：48戸 床下浸水戸数：195戸

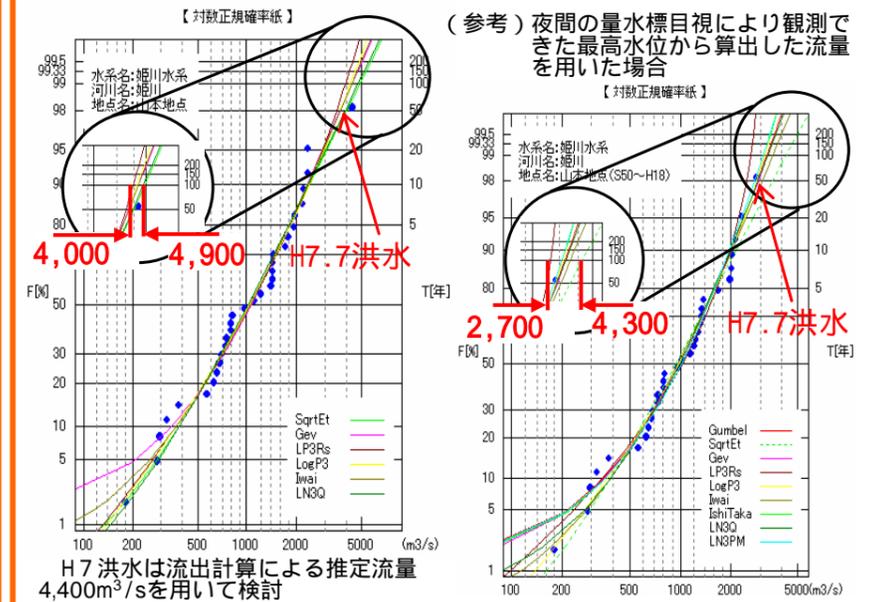
## 流量データによる確率からの検討

昭和50年～平成18年(32ヶ年)の実測流量データによる確率からの検討  
 山本地点における1/100規模の流量は4,000～4,900m<sup>3</sup>/sと推定

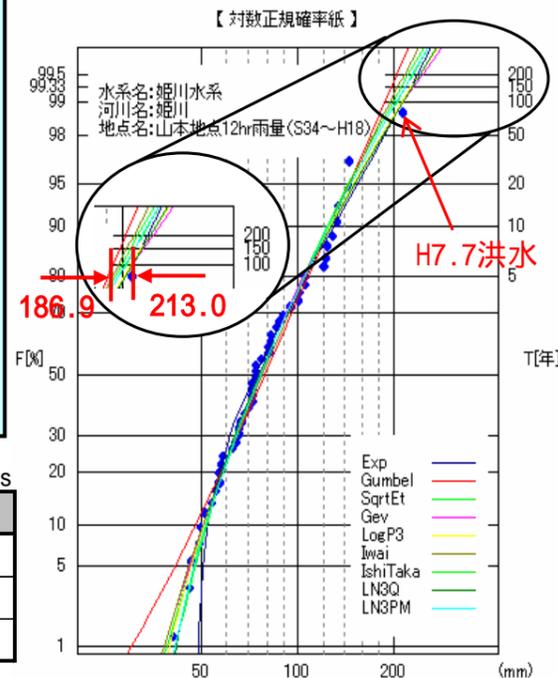
## 雨量データによる確率からの検討

降雨継続時間の設定  
 洪水の到達時間や洪水のピーク流量と短時間雨量との相関関係等から降雨継続時間を12時間と設定

降雨量の設定  
 12時間雨量：昭和34年～平成18年(48ヶ年)を統計処理し、一般的に用いられている確率分布モデルで適合度の良いものの平均値203mmを採用

基本高水ピーク流量の算定  
 主要な実績降雨群を1/100確率の降雨量まで引き伸ばし、貯留関数法により洪水のピーク流量を算出した結果、基準地点山本において、約2,900～5,000m<sup>3</sup>/sと推定

計画雨量 203mm/12hr (確率1/100)

洪水名	山本計算流量
S51.08.14	3,700
S57.09.12	4,500
S60.07.08	3,300
H02.09.20	5,000

洪水名	山本計算流量
H07.07.11	4,400
H08.06.25	3,400
H17.06.28	2,900

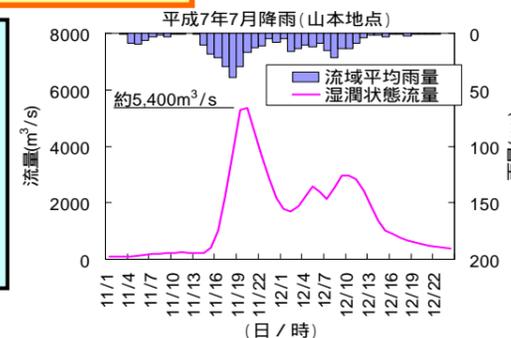
## 既往洪水による検討

昭和60年洪水の湿潤状態で平成7年降雨があった場合、約5,400m<sup>3</sup>/sと推定

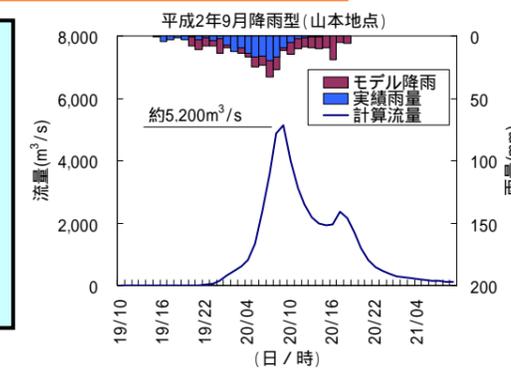
## 1/100モデル降雨波形による検討

1/100確率規模モデル降雨波形による流量を計算した結果、山本地点流量は約3,600～5,400m<sup>3</sup>/sと推定

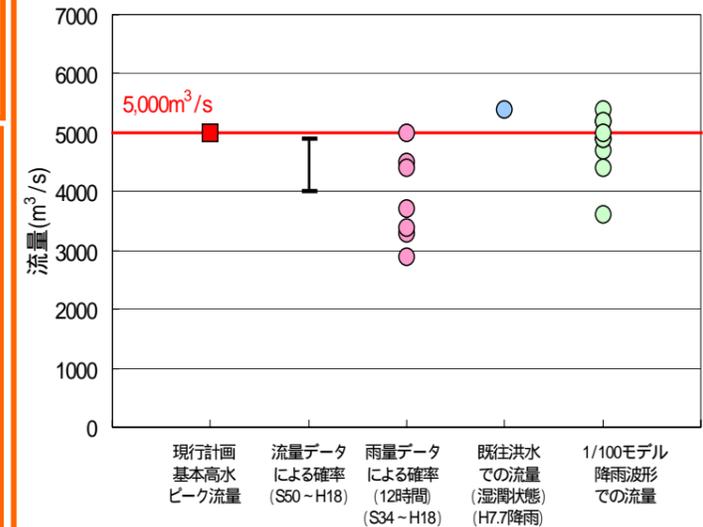
## 基本高水ピーク流量の設定

流量データによる確率からの検討、雨量データによる確率からの検討、既往洪水による検討、1/100モデル降雨波形による検討等を総合的に判断して、基本高水のピーク流量は、山本地点で5,000m<sup>3</sup>/sとする

既定計画策定後、計画を変更するような洪水流量は発生していないが、既定計画では計画高水流量等について単位図法を用いて算出しているため、全国の水系で一般的に用いられている貯留関数法により基本高水のピーク流量を検証  
 流量データによる確率からの検討、時間雨量データによる確率からの検討、既往洪水による検討、1/100確率規模モデル降雨波形による検討等を総合的に判断して、基本高水のピーク流量を山本地点において5,000m<sup>3</sup>/sとする

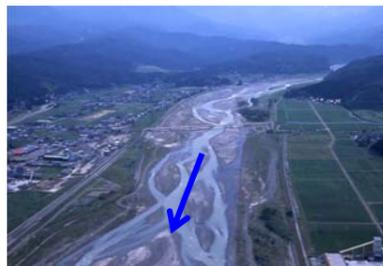
## 河道掘削

土砂の堆積により河積が阻害している箇所については、サケ等の産卵場等の保全に配慮し平水位相当以上の掘削により河積を確保する

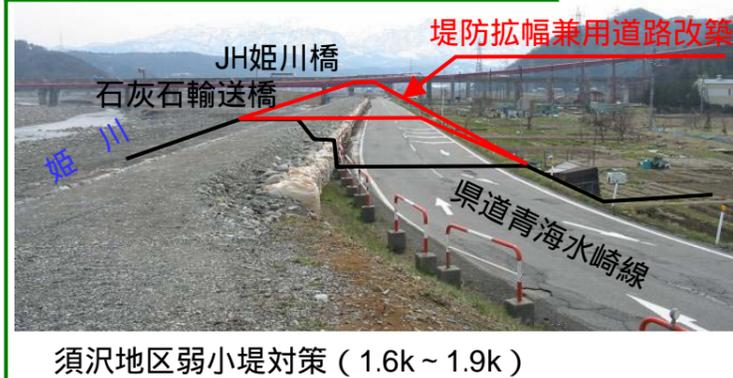
堤防の高さ及び断面が不足する箇所は堤防の新設・拡築を実施  
 洗掘に対する安全性を向上させるため、根継護岸・根固の整備や流水を堤防付近に集中させないための対策等を実施

直轄管理区間における堤防整備率  
 (断面が確保された堤防)は60%

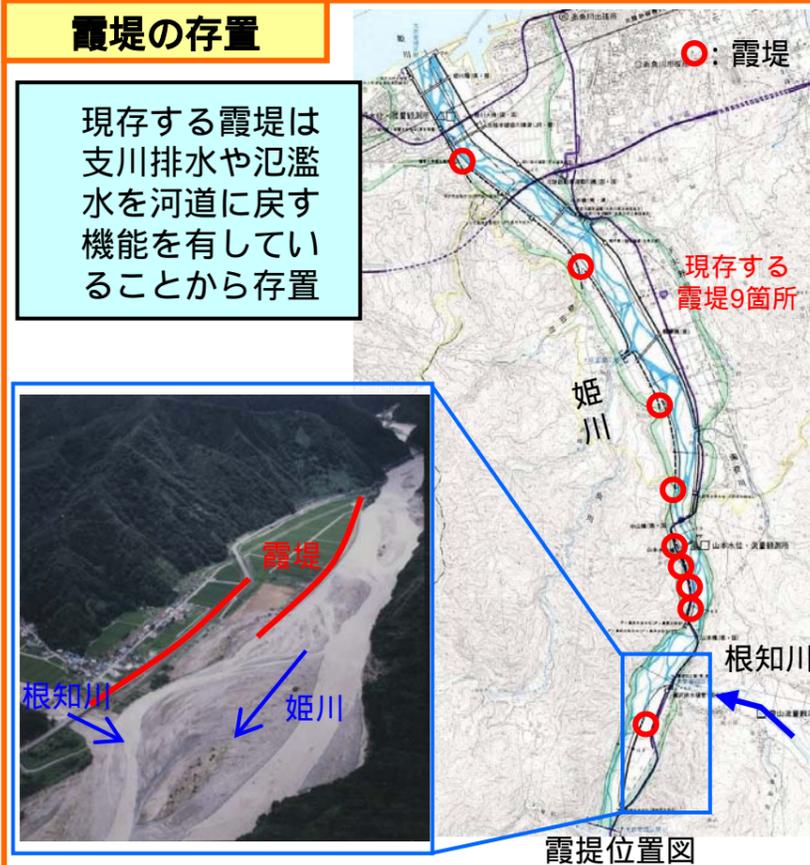
## 霞堤の存置

現存する霞堤は支川排水や氾濫水を河道に戻す機能を有していることから存置

全量河道で対応可能なことから計画高水流量を5,000m<sup>3</sup>/sとする  
 堤防の新設・拡築、河道掘削等により河積を増大させるとともに、河道掘削や護岸等の洗掘対応を実施  
 現存する霞堤は支川排水や氾濫水を河道に戻す機能を有していることから存置  
 土砂動態モニタリングを実施し、その結果を反映した根継護岸工等の河川整備や適切な維持管理を実施

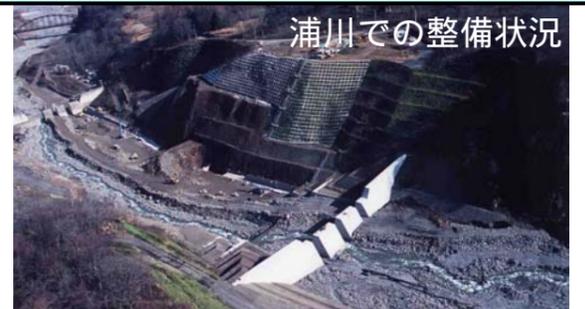
## 砂防施設の整備

砂防施設により荒廃地からの土砂流出を抑制・調節

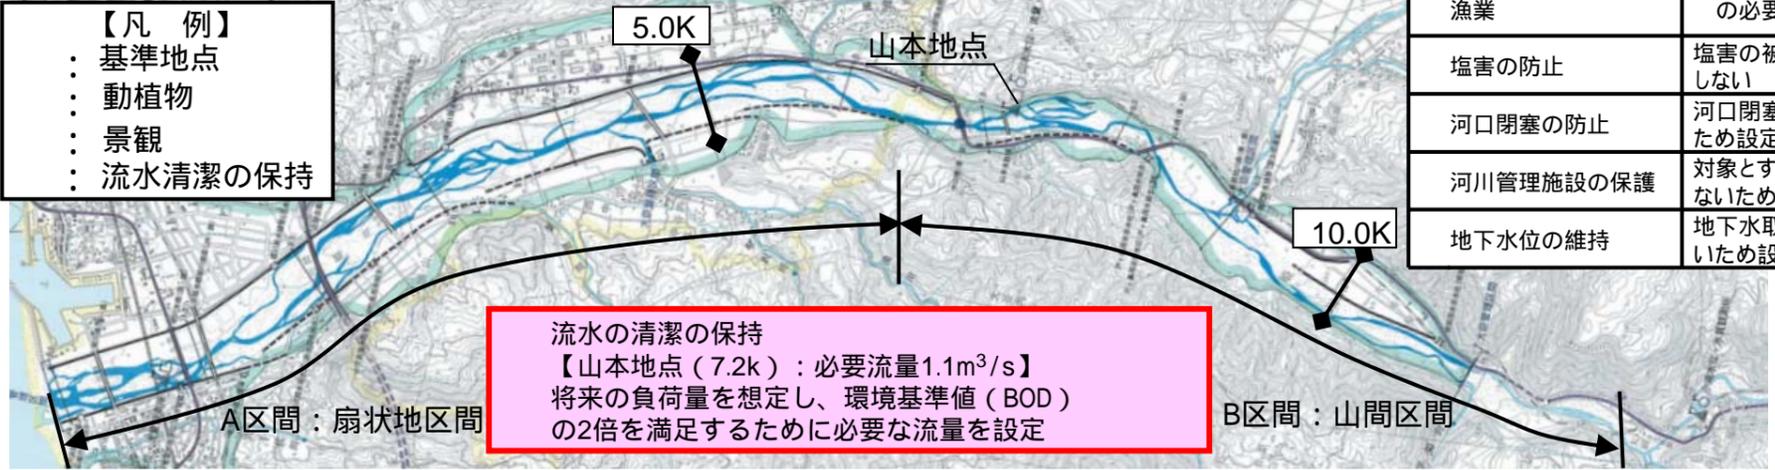
A 区間：扇状地区間（河口～6.5k）  
 B 区間：山間区間（6.5k～小滝川合流後）

動植物の生息地・生育地の状況又は漁業  
 【みどり橋上流（4.6k）：必要流量 $1.9\text{m}^3/\text{s}$ 】  
 サケ・ウグイ等の遡上、産卵に必要な流量を設定

【中山橋上流（6.9k）地点：必要流量 $0.7\text{m}^3/\text{s}$ 】  
 流量規模（4ケース）の異なるフォトモンタージュを作成  
 アンケートにより過半数の人が許容できる流量を設定

流水の清潔の保持  
 【山本地点（7.2k）：必要流量 $1.1\text{m}^3/\text{s}$ 】  
 将来の負荷量を想定し、環境基準値（BOD）の2倍を満足するために必要な流量を設定

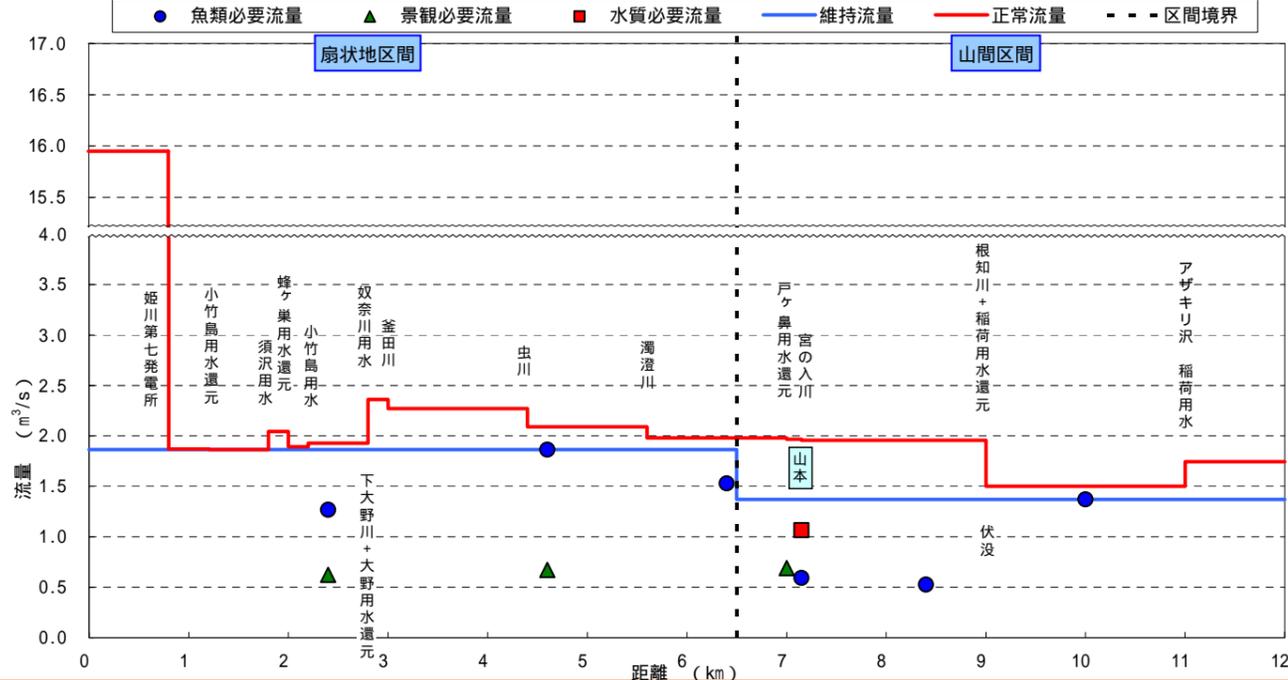
[ 水収支縦断図（かんがい期：4/16～9/10） ]

かんがい期  
 正常流量  
 概ね $2\text{m}^3/\text{s}$

維持流量  
 $1.9\text{m}^3/\text{s}$

流入還元量  
 $1.0\text{m}^3/\text{s}$

水利流量  
 $1.1\text{m}^3/\text{s}$

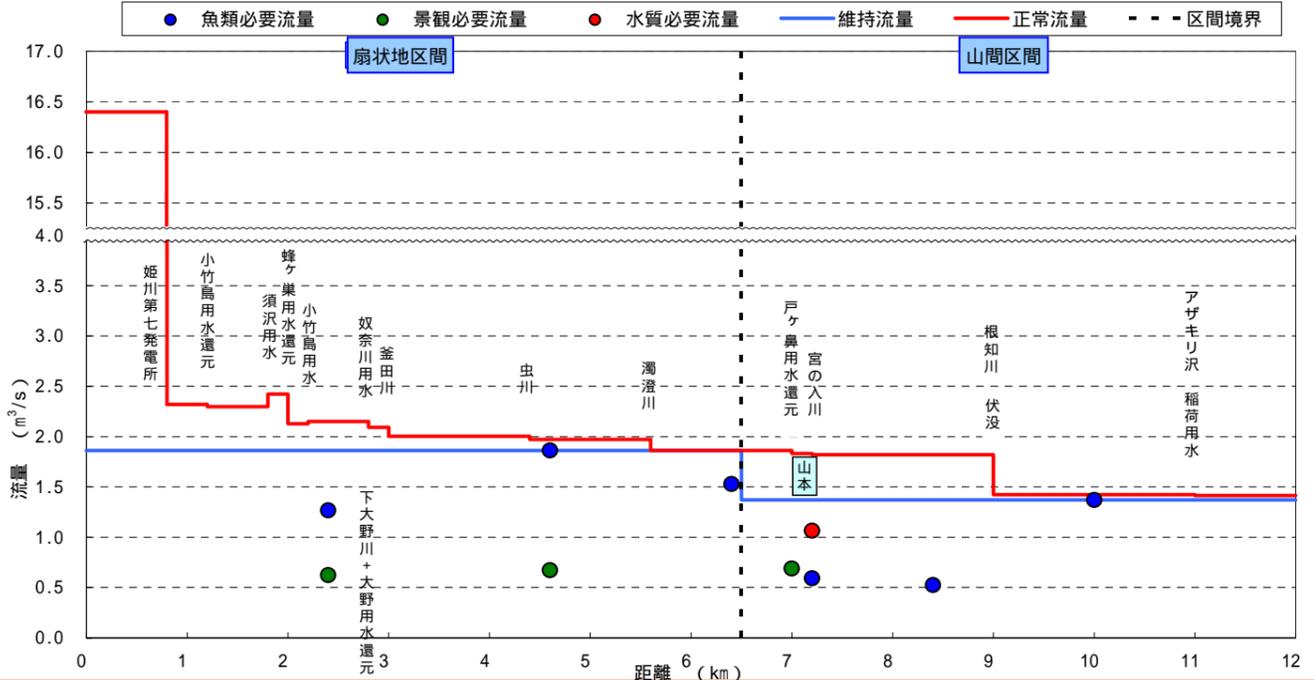
[ 水収支縦断図（非かんがい期：9/11～4/15） ]

非かんがい期  
 正常流量  
 概ね $2\text{m}^3/\text{s}$

維持流量  
 $1.9\text{m}^3/\text{s}$

平成9年～18年までの10年間の山本地点における10年に1回程度の洪水流量は $0.84\text{m}^3/\text{s}$ である

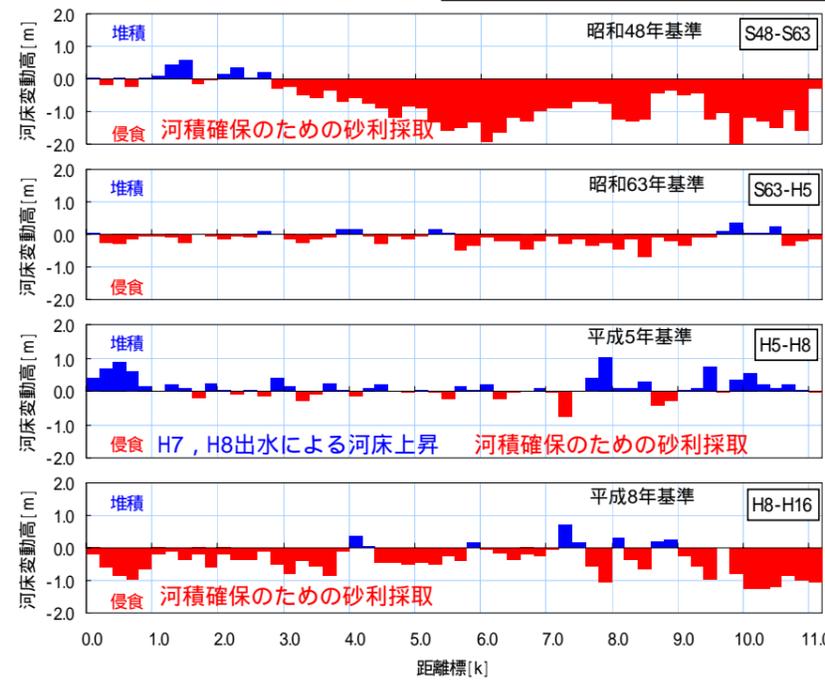
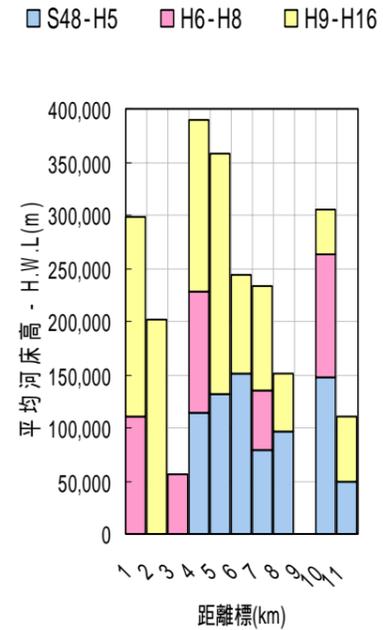
平成7年の災害時には大幅に河床が上昇。河積を確保するための河道掘削や砂利採取等により河床上昇を抑制

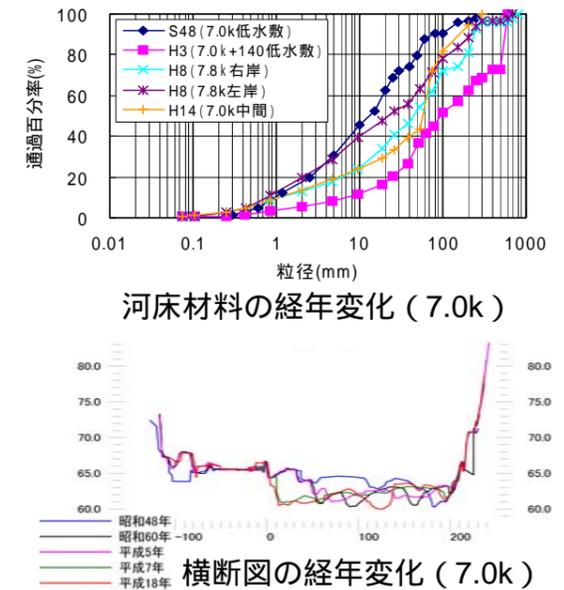
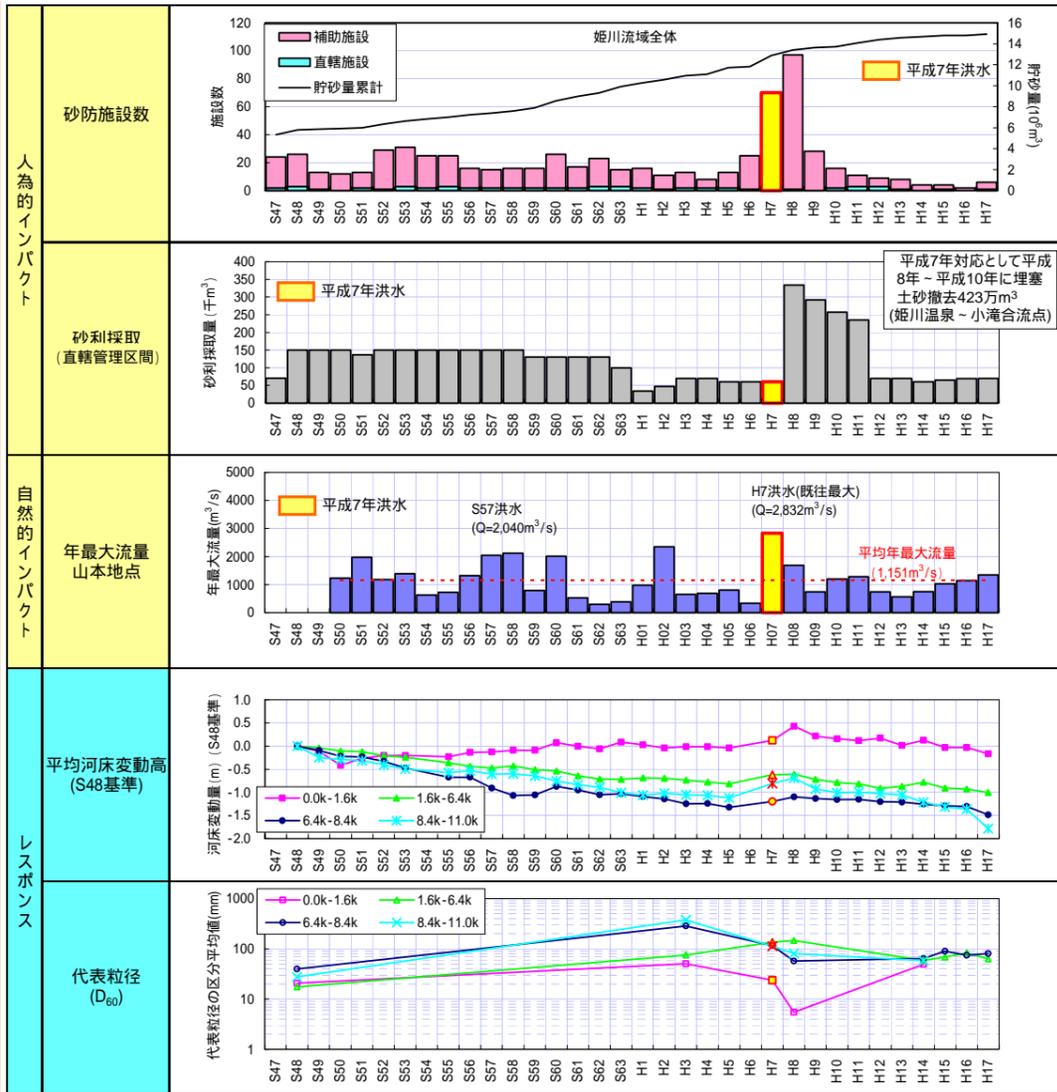
河床材料については土砂の流出が大きく、調査年次によりその分布に変動がある  
 横断形状について澱筋の固定化はみられない

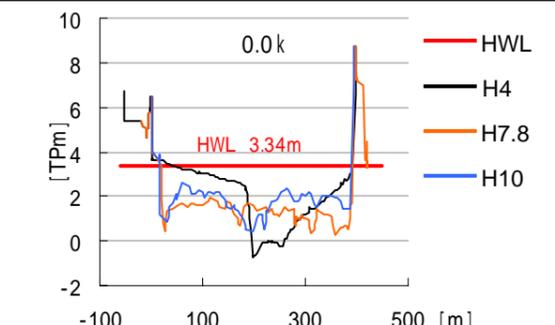
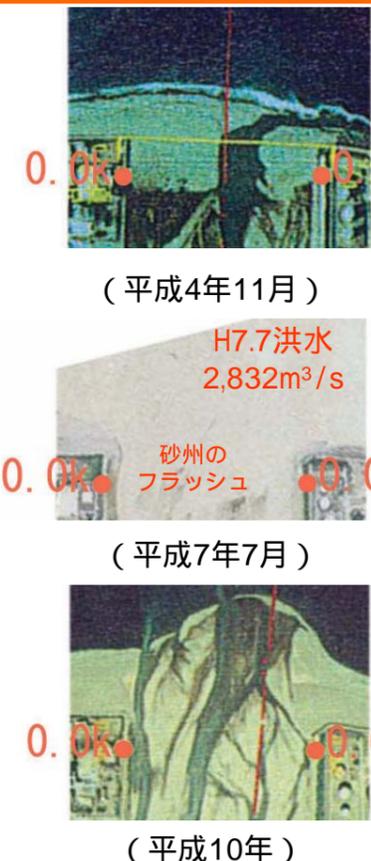
姫川河口は、右岸に姫川港の防波堤が建設されており、漂砂は遮断されている。  
 海底谷が海岸に迫っており、沖合への土砂損失も相当量あるものと推定  
 姫川河口では、以下の河口砂州の変動が認められる  
 ・洪水時(直後)には河口砂州がフラッシュ(H7)  
 ・洪水後は、河口砂州が前進(H10)

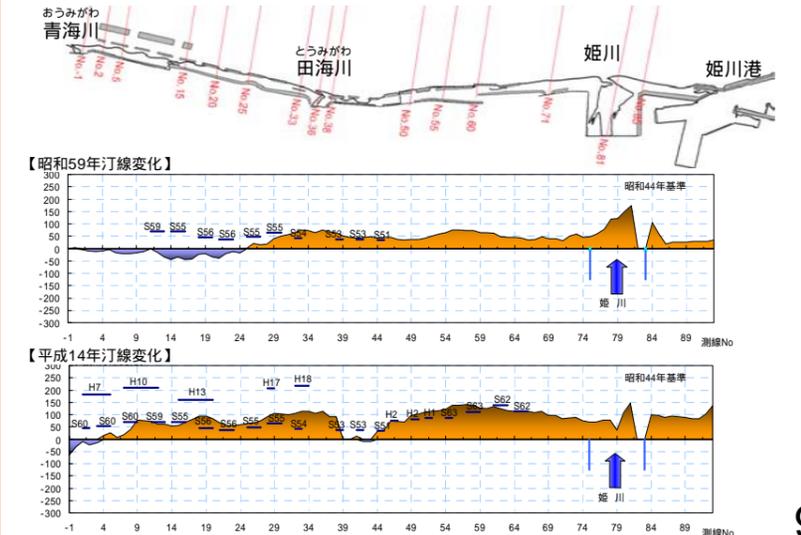
風向は、通年で西向き、強風時は北西方向となり波高は北～北北西が支配的  
 汀線の後退が著しく、昭和45年台風などの越波、浸水被害が発生したことから、昭和50年代以降に離岸堤が設置  
 昭和55年頃には、離岸堤の東側で堆積が進行。その西側は侵食傾向  
 平成14年には、離岸堤の前面まで汀線が前進。青海川以西の汀線は未回復

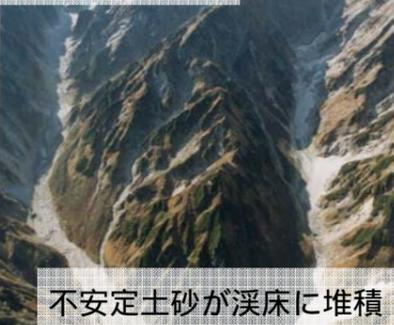
松川支川北股川

不安定土砂が溪床に堆積

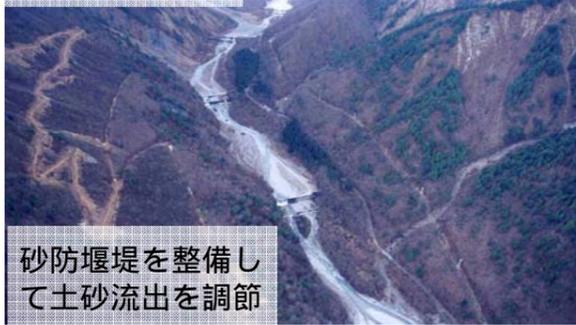
松川支川南股川

砂防堰堤を整備して土砂流出を調節

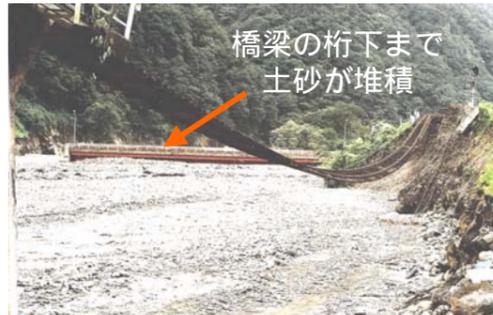
橋梁の桁下まで土砂が堆積

平成7年洪水では、洞門の倒壊やJR橋の流出などの被害状況から、大量の土砂による河道埋塞の前に河床が著しく洗掘を受け、施設被害が起きたものと推定  
平成7年洪水では既設えん堤（64基）の全てが満砂

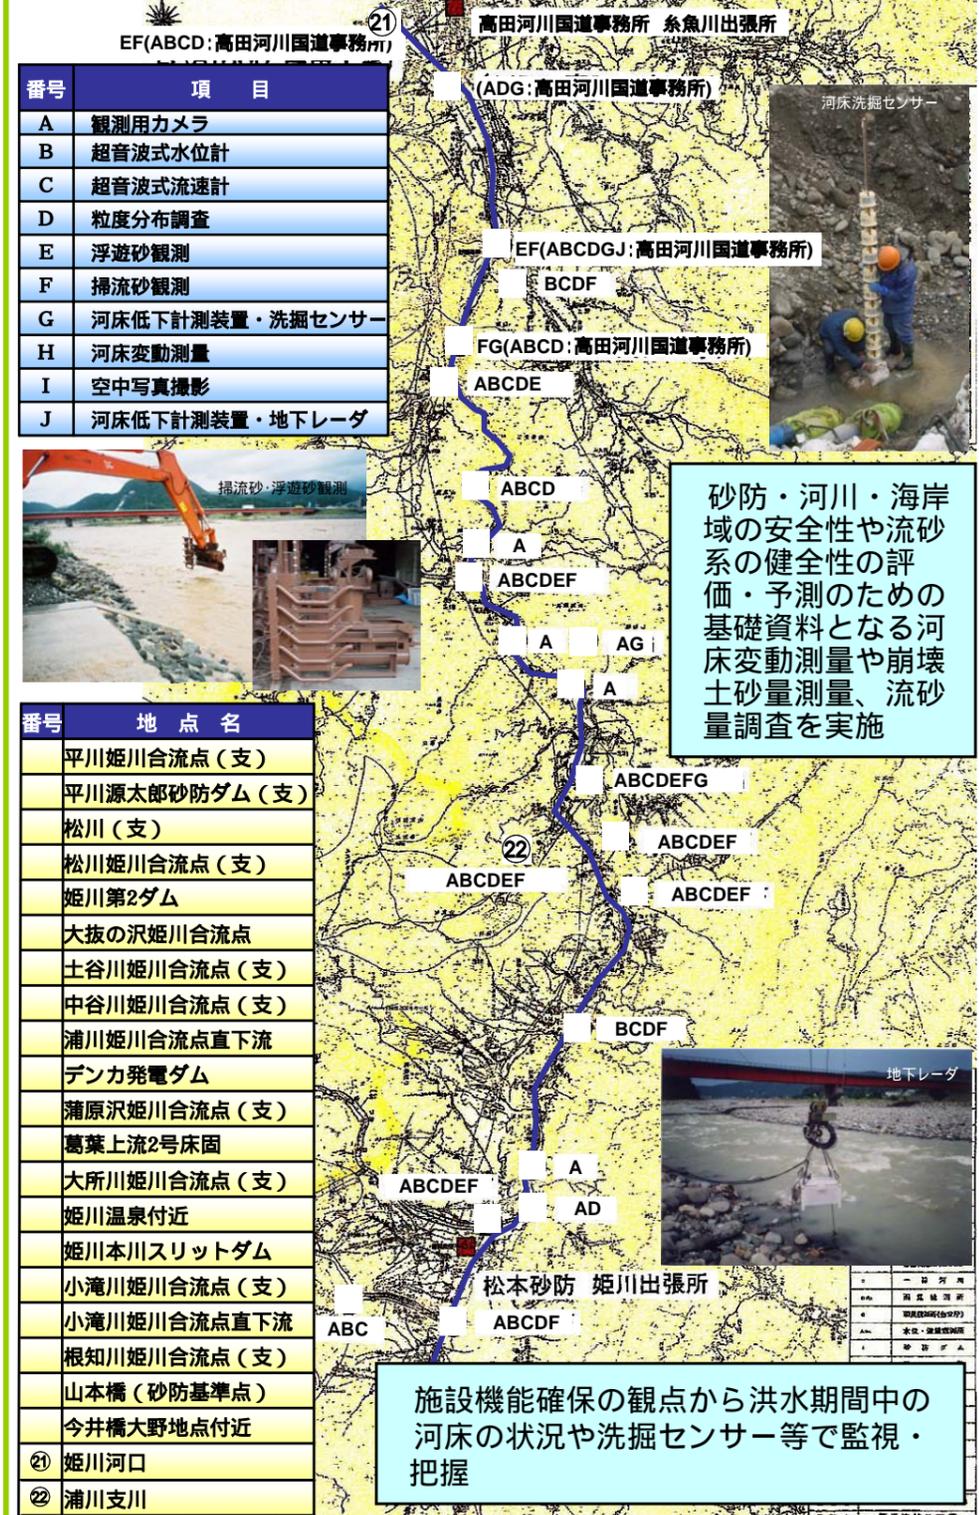
### モニタリング計画位置図

砂防・河川・海岸域の安全性や流砂系の健全性の評価・予測のための基礎資料となる河床変動測量や崩壊土砂量測量、流砂量調査を実施

施設機能確保の観点から洪水期間中の河床の状況や洗掘センサー等で監視・把握
