神通川は河口部付近の勾配が緩く、土砂も溜まりやすい。河口が狭くなって洪水時の流下能力が下がっていないか。

河口の低水路幅が狭く、河口砂州が見られるものの、河口砂州は平成16年10月洪水(約6,400m<sup>3</sup>/s程度)においてフラッシュ河口部(5K下流)では、平成16年洪水時に計画高水相当の流量が低い水位で流下しており、河床が洗掘され河積が拡大している可能性がある。今後もモニタリングにより河床変動状況等の把握に努め、河道計画等の基礎資料とする。

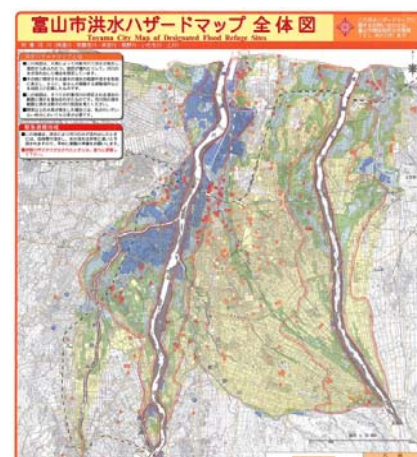
富山市洪水ハザードマップ全体図

神通川の浸水想定区域図では、流下能力が十分な箇所においても洗掘や侵食に対する安全度評価の結果によっては、侵食破堤が起こるものとして浸水区域も評価  
氾濫流の流速やエネルギーが大きいことを踏まえ、ハザードマップには最大浸水深に加え、氾濫流の速さ、到達時間についての注意事項を表示

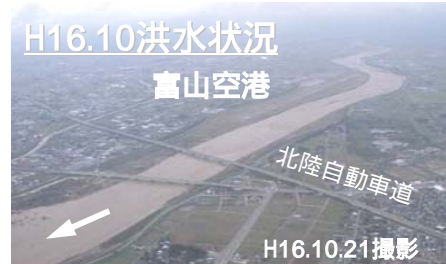
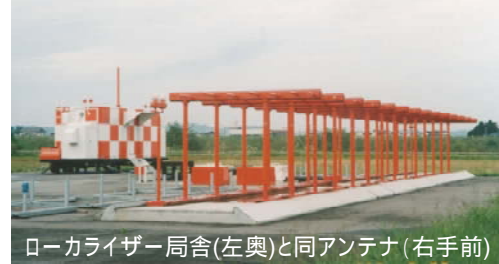
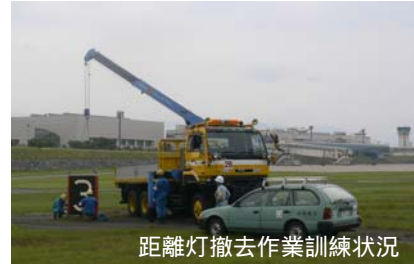
- ・進入路指示灯等、洪水の滑走路等に設置せざるを得ない空港施設は、流下阻害や流失を防止するため撤去又は倒伏できる構造
- ・富山空港管理事務所は「富山空港洪水対策規程」を定め、大沢野大橋水位観測所等の水位が基準を超えてさらに上昇する恐れがある場合や富山河川国道事務所長が指示した場合に施設の撤去を行うほか、航空機運航者に対し航空機の他空港への避難、緊急避難場所への移動を指示することとしている
- ・また、この規程等に基づく洪水時の撤去や倒伏を確実なものとするため、富山空港管理事務所ほか関係9機関が参加して富山河川国道事務所及び富山県立会いのもと、規程に基づく撤去の訓練を毎年実施

- 撤去(倒伏)の対象施設
- ・ローライザー局舎 1棟(撤去)
  - ・滑走路距離灯 12基(撤去)
  - ・他8種類の施設
