# 姫川水系

# 基本高水ピーク流量の検討

# 流水の正常な機能を維持するため必要な流量の設定

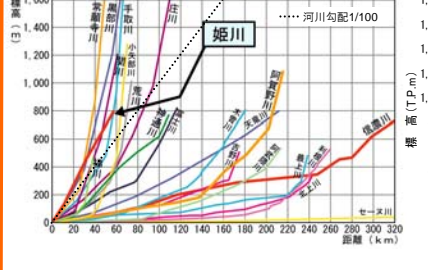
河川勾配の比較

- 河床勾配は、上流部で約1/130、中流部で約1/60、下流部で1/110と急流であり、洪水時のエネルギーが大きい
- 上中流部は、稗田山大崩壊をはじめ崩壊地が多く、支川からの土砂流出が多い
- 下流部では乱流・偏流が著しく、古くから難治の川

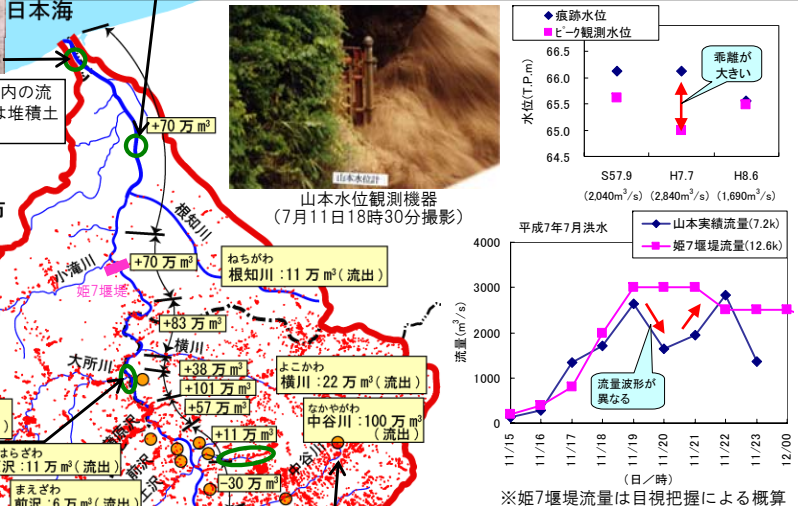
■うねりを伴う濁流により、山本観測所では11日18時過ぎにデジタル水位観測機が流失。夜間も30分毎の量水標目視により最高水位を記録。この記録と当洪水の流量観測で作成されたH-Q曲線により得られる流量値は2,840m<sup>3</sup>/s。但し、観測地周辺の流況や痕跡水位との比較、姫川第七堰堤における流況の比較から、これよりも大きなピーク流量値と推定される

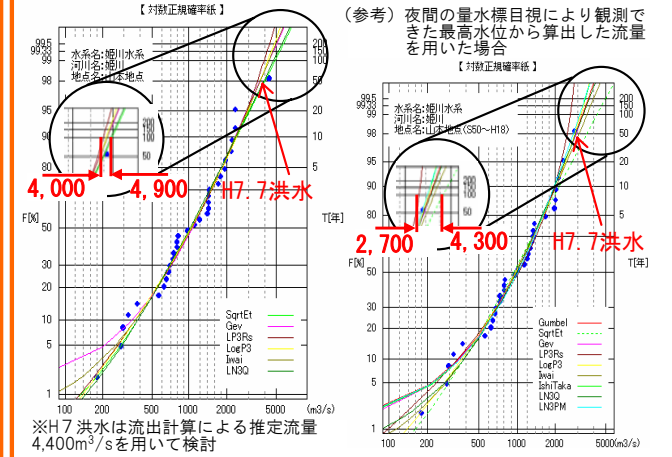
## 流量データによる確率からの検討

■ 昭和50年～平成18年(32ヶ年)の実測流量データによる確率からの検討  
 ■ 山本地点における1/100規模の流量は4,000～4,900m<sup>3</sup>/sと推定

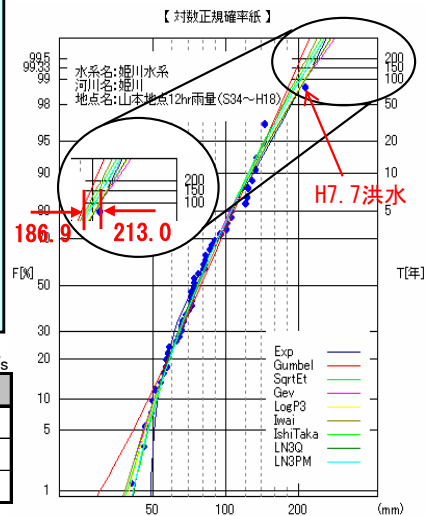
## 雨量データによる確率からの検討

- 降雨継続時間の設定  
洪水の到達時間や洪水のピーク流量と短時間雨量との相関関係等から降雨継続時間を12時間と設定
- 降雨量の設定  
12時間雨量：昭和34年～平成18年(48ヶ年)を統計処理し、一般的に用いられている確率分布モデルで適合度の良いものの平均値203mmを採用
- 基本高水ピーク流量の算定  
主要な実績降雨群を1/100確率の降雨量まで引き伸ばし、貯留関数法により洪水のピーク流量を算出した結果、基準地点山本において、約2,900～5,000 m<sup>3</sup>/sと推定

計画雨量 203mm/12hr (確率1/100)

洪水名	山本計算流量
S51.08.14	3,700
S57.09.12	4,500
S60.07.08	3,300
H02.09.20	5,000

洪水名	山本計算流量
H07.07.11	4,400
H08.06.25	3,400
H17.06.28	2,900

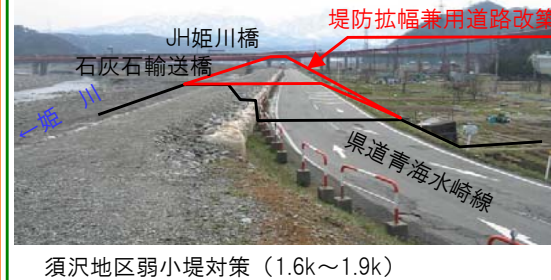
- 堤防の高さ及び断面が不足する箇所は堤防の新設・拡築を実施
- 洗掘に対する安全性を向上させるため、根継護岸・根固の整備や流水を堤防付近に集中させないための対策等を実施

■ 直轄管理区間における堤防整備率 (断面が確保された堤防) は60%

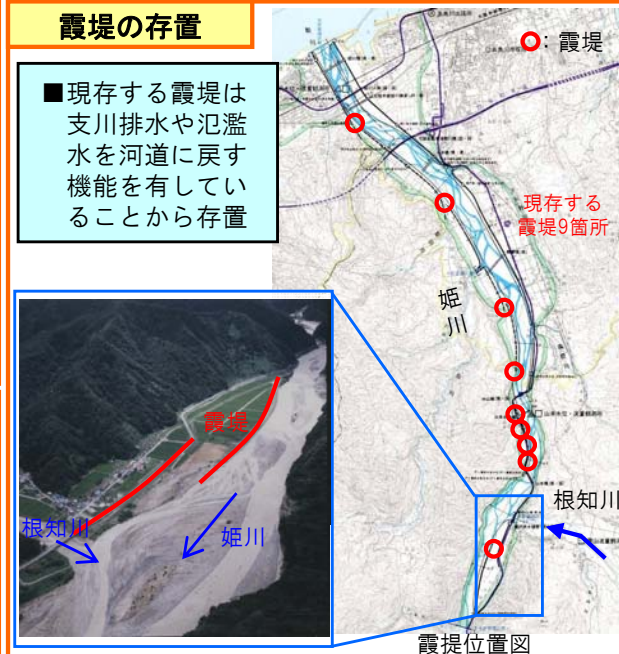
## 霞堤の存置

■ 現存する霞堤は支川排水や氾濫水を河道に戻す機能を有していることから存置

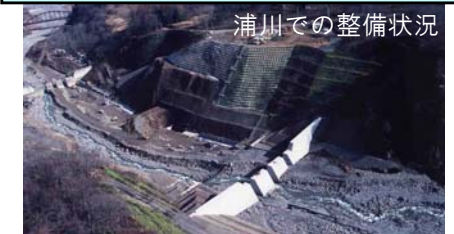
## 砂防施設の整備

■ 砂防施設により荒廃地からの土砂流出を抑制・調節

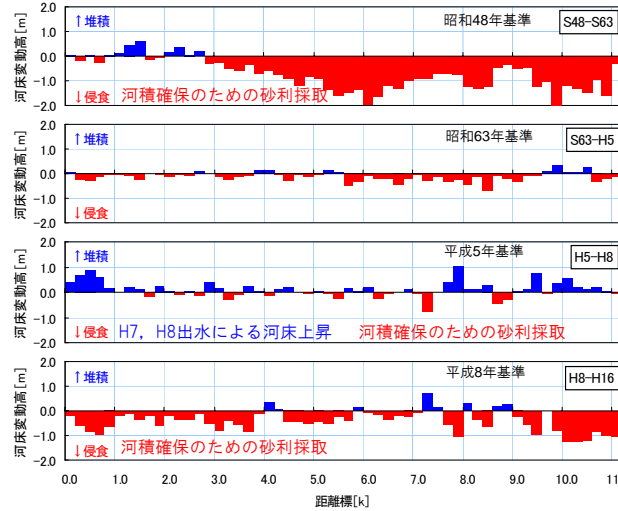
## 河川域

- 平成7年の災害時には大幅に河床が上昇。河積を確保するための河道掘削や砂利採取等により河床上昇を抑制

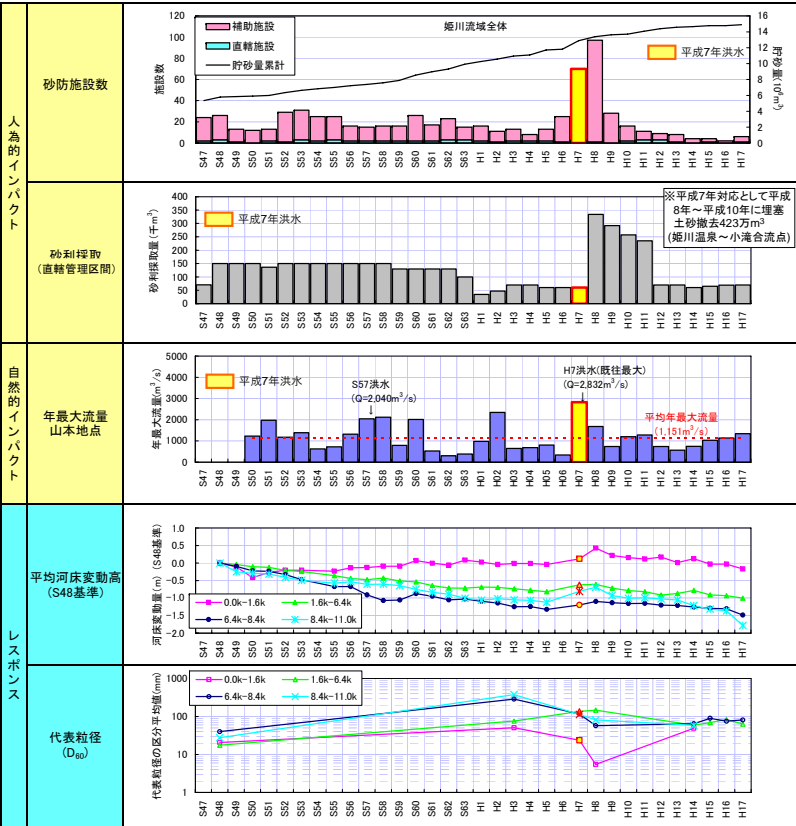
- 河床材料については土砂の流出が大きく、調査年次によりその分布に変動がある
- 横断形状について澱筋の固定化はみられない

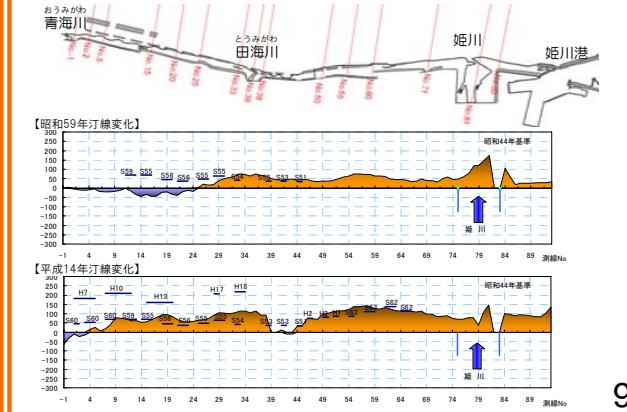
## 海岸域

- 風向は、通年で西向き、強風時は北西方向となり波高は北～北北西が支配的
- 汀線の後退が著しく、昭和45年台風などの越波、浸水被害が発生したことから、昭和50年代以降に離岸堤が設置
- 昭和55年頃には、離岸堤の東側で堆積が進行。その西側は侵食傾向
- 平成14年には、離岸堤の前面まで汀線が前進。青海川以西の汀線は未回復

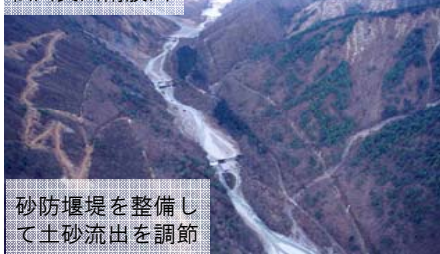
松川支川南股川

砂防堰堤を整備して土砂流出を調節

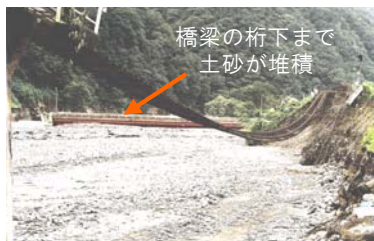
橋梁の桁下まで土砂が堆積

- 平成7年洪水では、洞門の倒壊やJR橋の流出などの被害状況から、大量の土砂による河道埋塞の前に河床が著しく洗掘を受け、施設被害が起きたものと推定
- 平成7年洪水では既設えん堤（64基）の全てが満砂

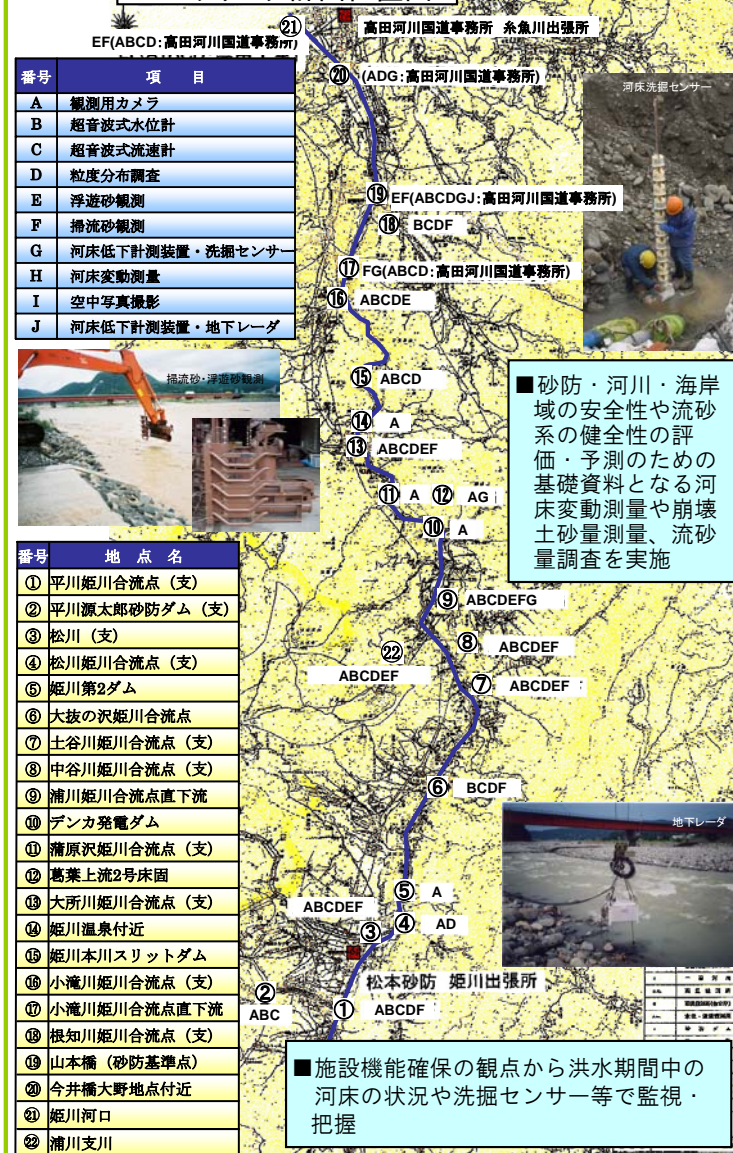
### モニタリング計画位置図

■ 砂防・河川・海岸域の安全性や流砂系の健全性の評価・予測のための基礎資料となる河床変動測量や崩壊土砂量測量、流砂量調査を実施

■ 施設機能確保の観点から洪水期間中の河床の状況や洗掘センサー等で監視・把握
