姫川の土砂流出の特性

姫川における砂防事業について

姫川水系

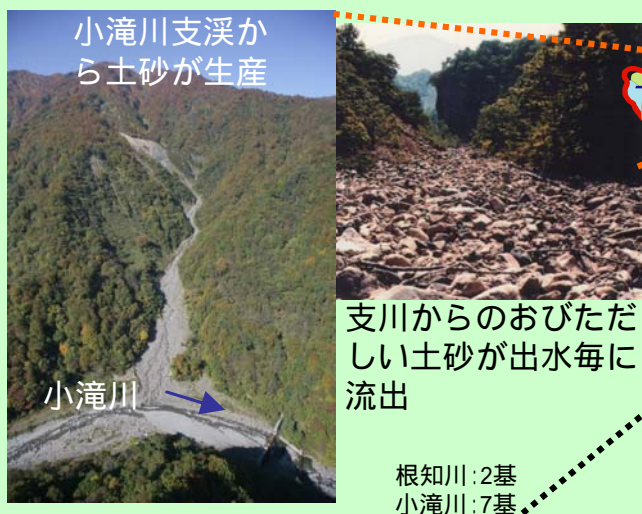
糸魚川市街地に近い根知川や小滝川では
支溪からの土砂流出が続いており、出水
時には多量の土砂が流出し、糸魚川市に
直接被害

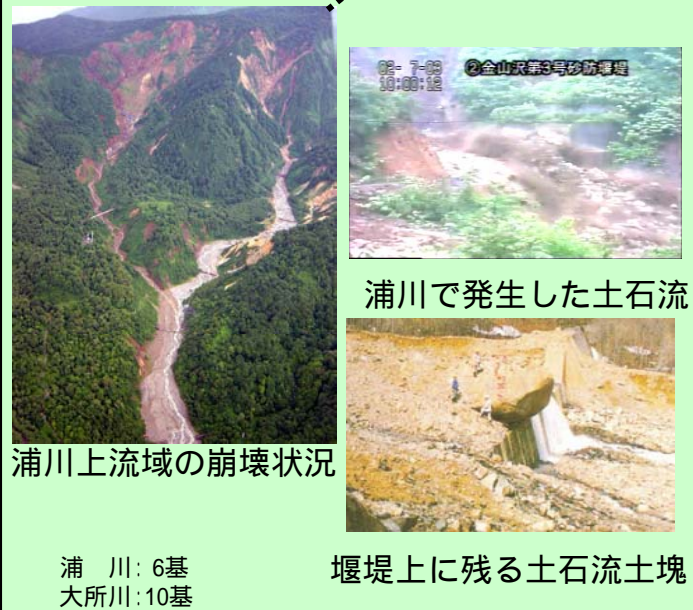
浦川と大所川の下流域は脆弱な火山堆積物が
分布し、土石流や土砂流出が頻発し、本川中
流部の河床上昇の主な原因となる

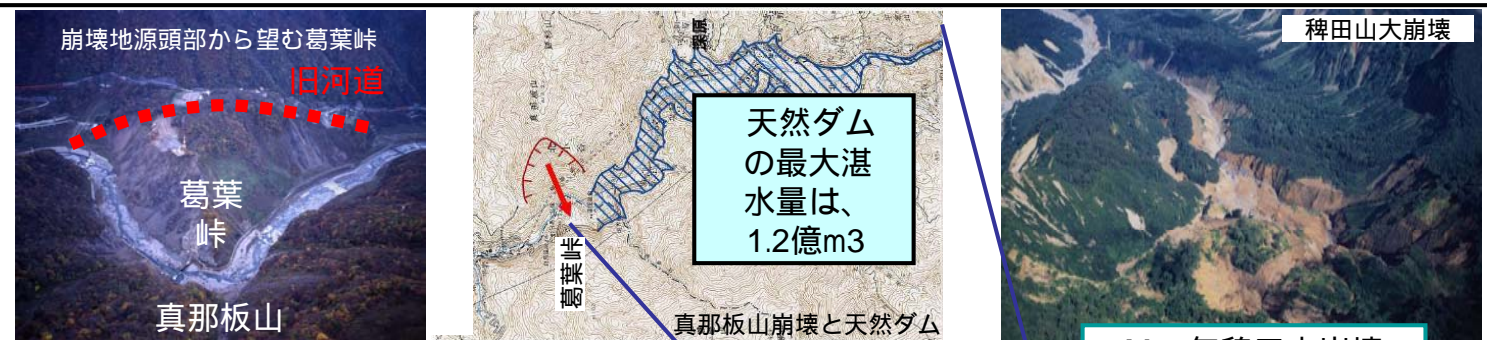
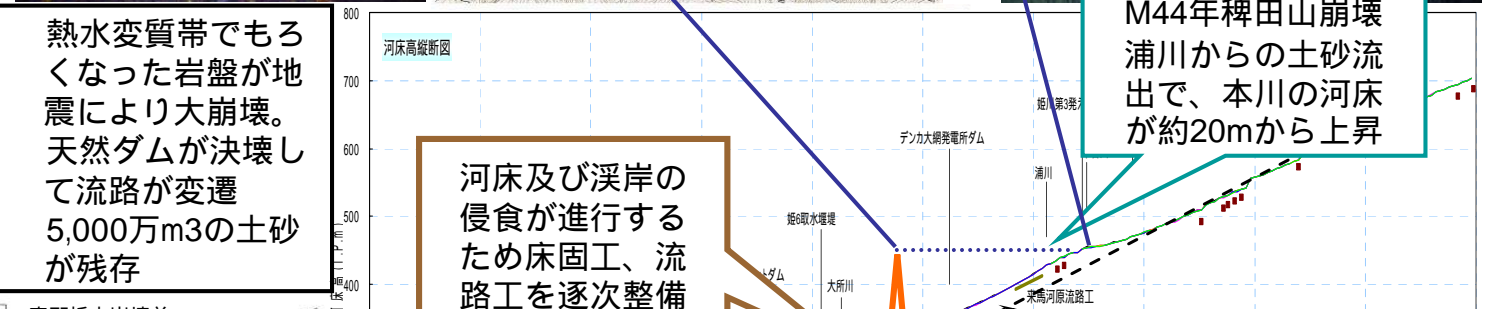
大規模崩壊と河道縦断特性

今から約五百年前頃、真那板山の崩壊により天然ダムが形成され、少なくとも数十年存在
地質調査の結果、崩壊前の旧河道を発見している。現在の河床との比高差は約35m
明治44年には浦川源頭部で稗田山崩壊が発生。流出した土砂で本川との合流点付近の河
床が異常上昇

本川の浦川合流点から葛葉までの区間は二次堆積物で構成されており、河床及び溪岸の
侵食が進行するため、床固工や流路工を逐次整備

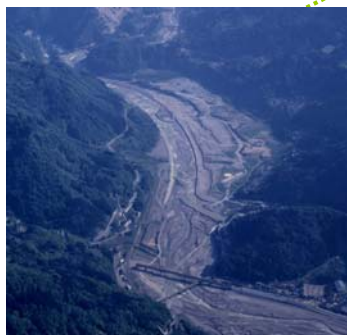
来馬河原遊砂地

危機管理対応
稗田山大崩壊等の想定を超える多量の土砂の流出に備えた施設整備として、浦川下流部のスーパー暗渠砂防えん堤及び本川中流部で流出土砂の調整を行う遊砂地を整備

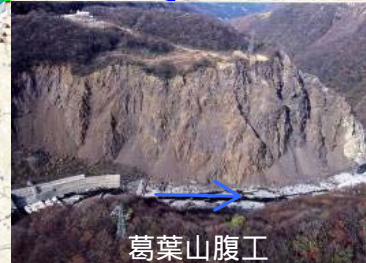
葛葉山腹工

姫川本川での取り組み
平成7年洪水時において、渓岸浸食により多量の崩壊土砂が発生した葛葉地区において、山腹工による斜面对策及び床固工群による河床安定を図る。

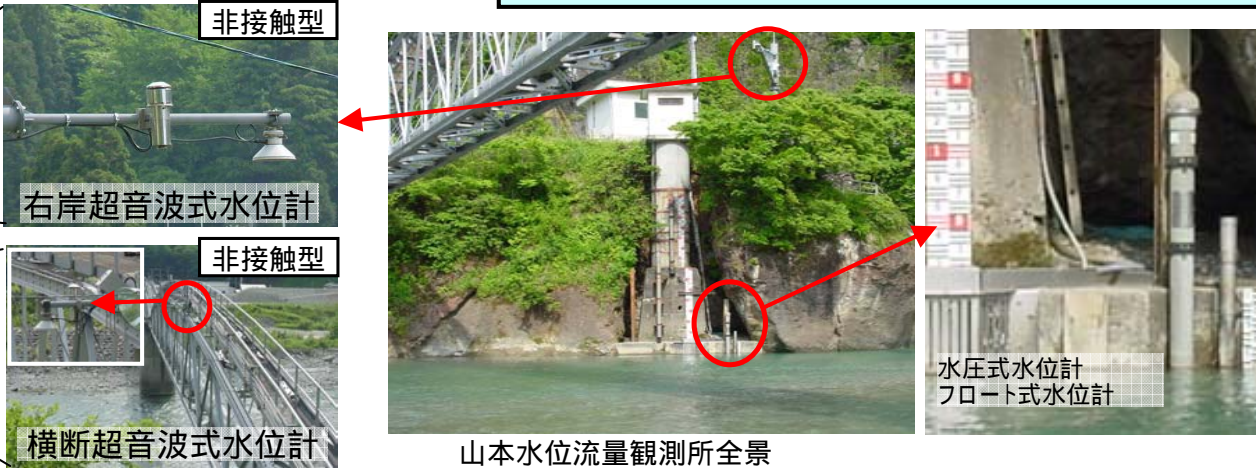
山本水位流量観測所全景

水位観測の精度向上のため、多数の測定方式の水位計により自動水位観測を実施

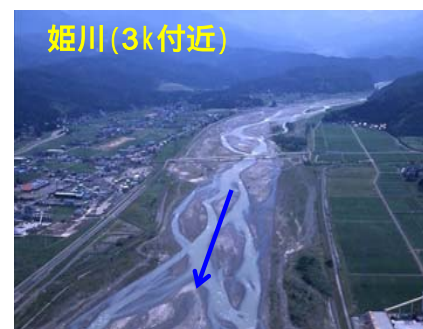
北陸の急流河川（直轄区間）における河道特性

黒部川、常願寺川では、砂利採取等により河床低下が進んでいるほか、縦工等により部分的に高水敷が形成・固定化の傾向
姫川は、乱流・偏流が激しく単断面で複列砂州を形成しながら堤防幅一杯に流下し、水衝部が固定しないことから、全川的に堤防に対する侵食対策が必要

姫川	常願寺川 河口部除く	黒部川	手取川
土砂生産	砂防施設により抑制・調節	砂防施設により抑制・調節	宇奈月ダムにより排砂	手取川ダムにより補足
河床勾配	1/110~1/140	1/70~1/200	1/90~1/220	1/130~1/370
代表粒径	70~80mm	80~500mm	90~310mm	70~90mm
河床材料	砂礫、石	砂礫、石	砂礫、石	砂礫、石
扇頂部	無	床固	堰堤	堰堤
平面形	ほぼ直線(狭窄部あり)	中流で湾曲(川幅一定)	ほぼ直線(川幅一定)	上流で湾曲(川幅一定)
河床形態	複列網状	複列網状	下流は複列網状、上流は単列	複列網状
水衝部	移動	移動	下流は移動、上流は固定	移動
高水敷形成	無	有	有	有
主な急流河川対策		前腹付工(緩衝帯) 巨石法面工 根継工	縦工 根継工	前腹付工(緩衝帯) 根継工

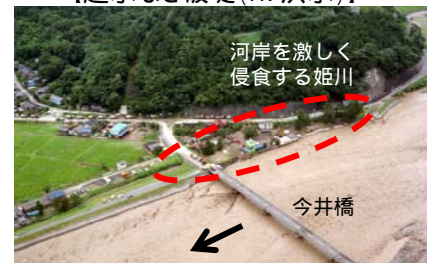
【越水なき破堤(H7洪水)】

【護岸工+巨礫による根固め工イメージ】

変動の激しい土砂生産に対し、ある程度の河床変動を許容しつつ、河床(河積)管理を徹底
上流からの土砂流下による河床上昇など短期的に支障が生じる場合は河道掘削を実施
河道掘削にあたっては、流水を堤防付近に集中させないような掘削方法
洗掘・侵食に対する安全性を向上させるための護岸・根固の整備において、河床変動を考慮した施設設計を実施
・根固水制工の構造の改良検討
・洪水による河床高の時間的变化に配慮した根入れ高の設定(モニタリング中)
護岸沿いの流速上昇を抑制し、河床洗掘防止を目的とした対策工を実施し河床低下を抑制。さらに流路線形を滑らかにするための対策を実施
