赤川水系河川整備基本方針

土砂管理等に関する資料（案）

平成 20 年 5 月 15 日

国土交通省河川局

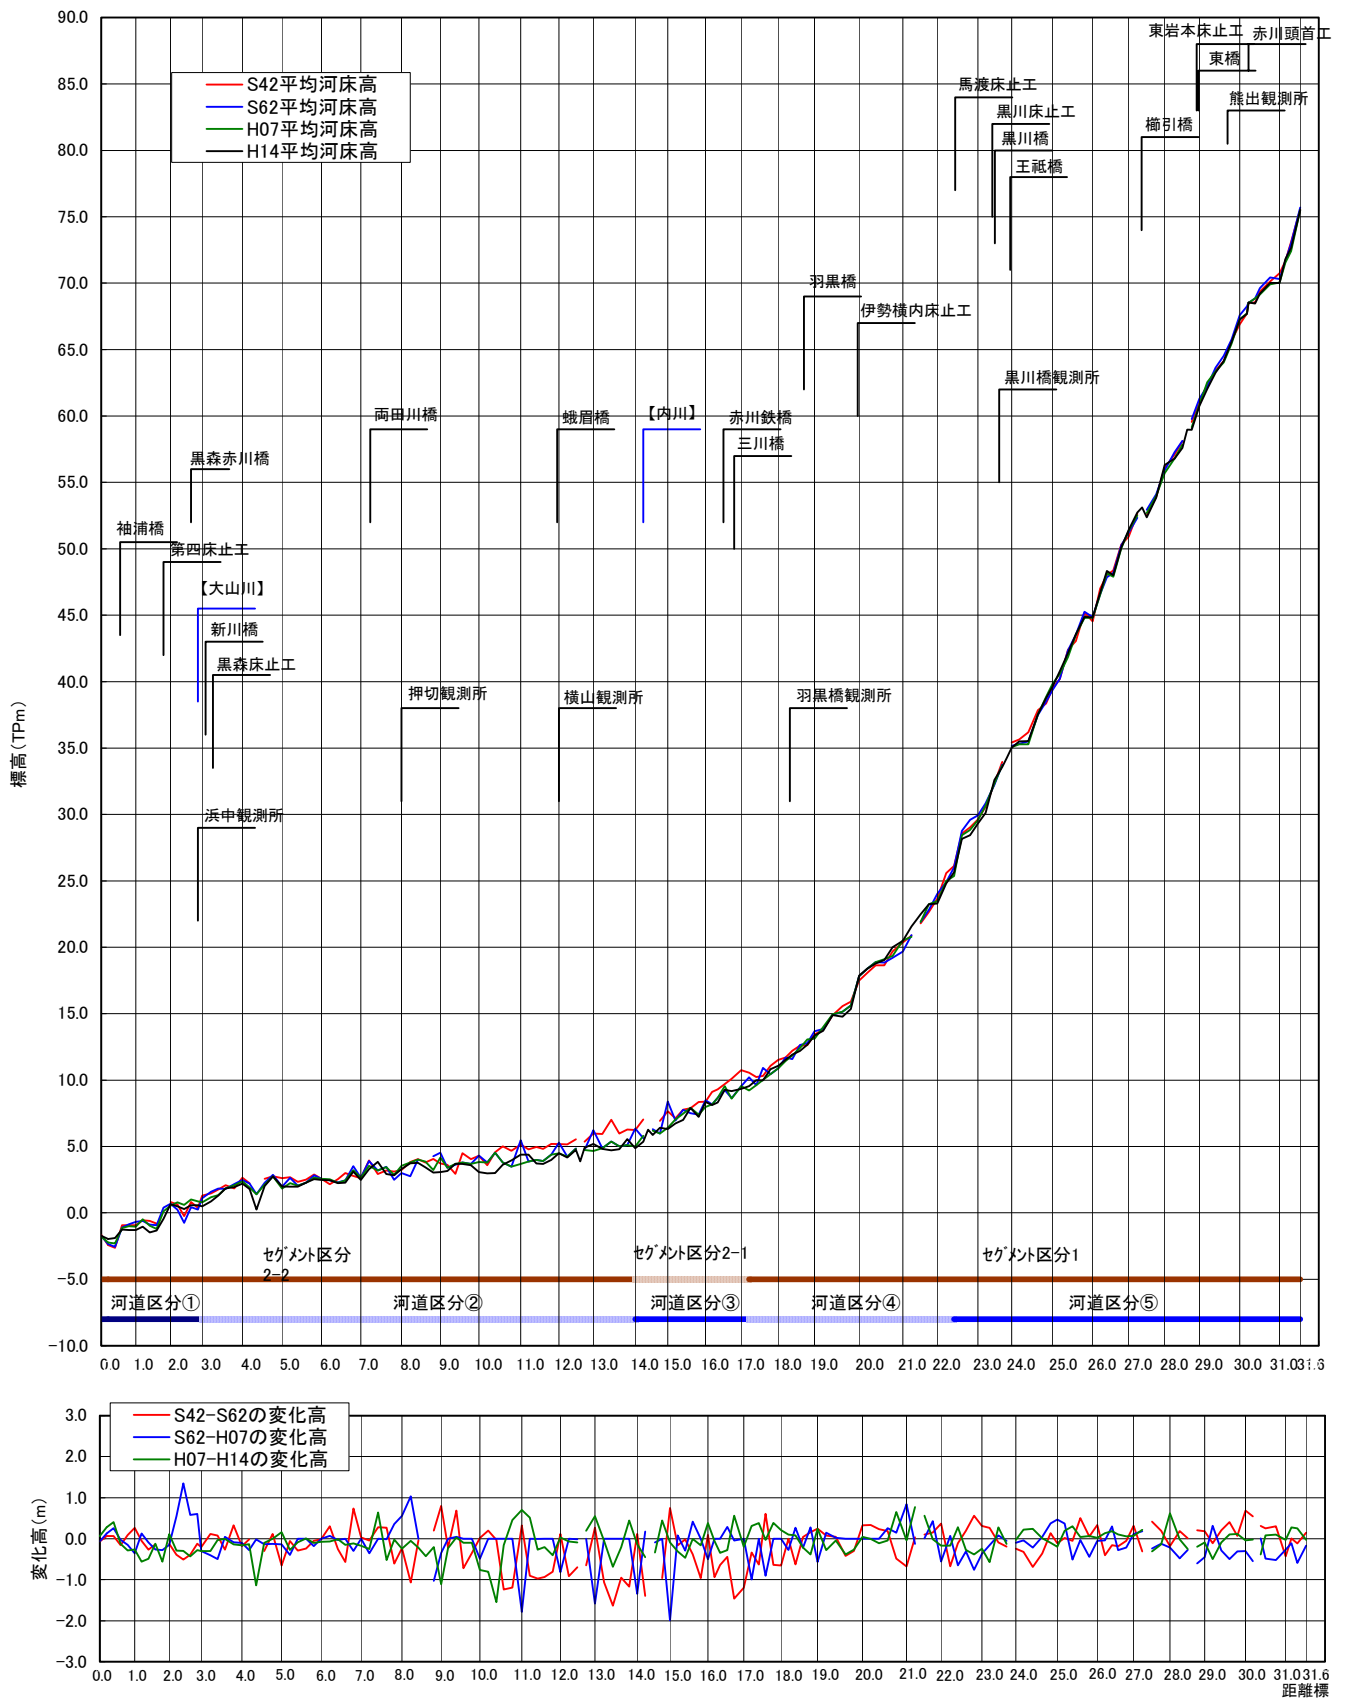
図 2-2 赤川平均河床高の経年変化 (0.0~31.6k)

平均河床高の経年変化を図 2-2 に、河床変動量の経年変化を図 2-3 に示す。

赤川では昭和 35 年～昭和 43 年まで年間最大約 20 万 m³ の砂利採取が行われた。昭和 43 年以降も継続実施されており、その影響等で、昭和 42 年から昭和 62 年までの河床変動は、10k～20k 区間で著しい河床低下が見られると考えられる。

上記のとおり、赤川は砂利採取が行われていた昭和 60 年代以前は、砂利採取等の影響により河床は低下傾向にあったが、昭和 60 年代以降は災害復旧事業など人為的な影響のある区間を除き全川にわたって河床は安定傾向にあると言える。

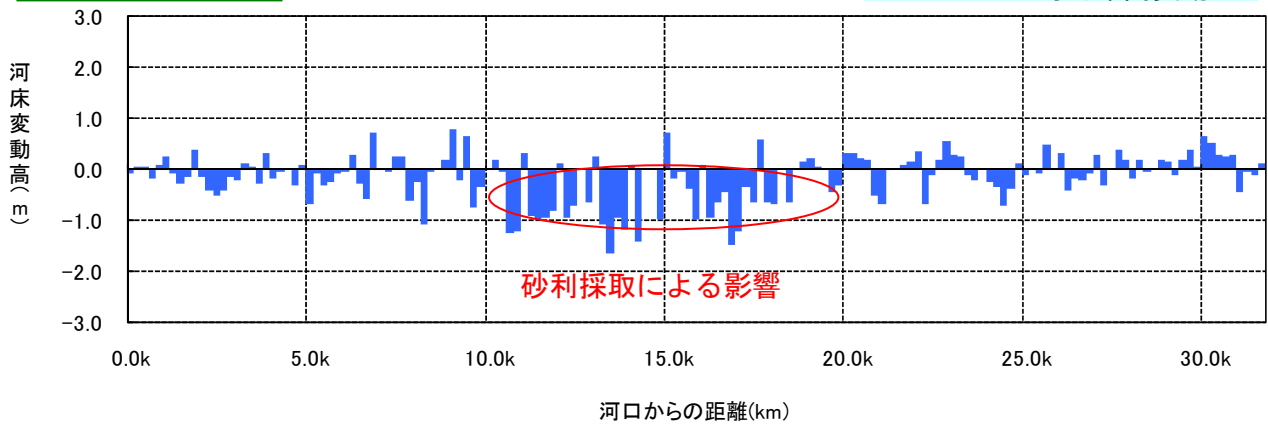
河口～直轄上流端

S42→S62 平均河床高変動量

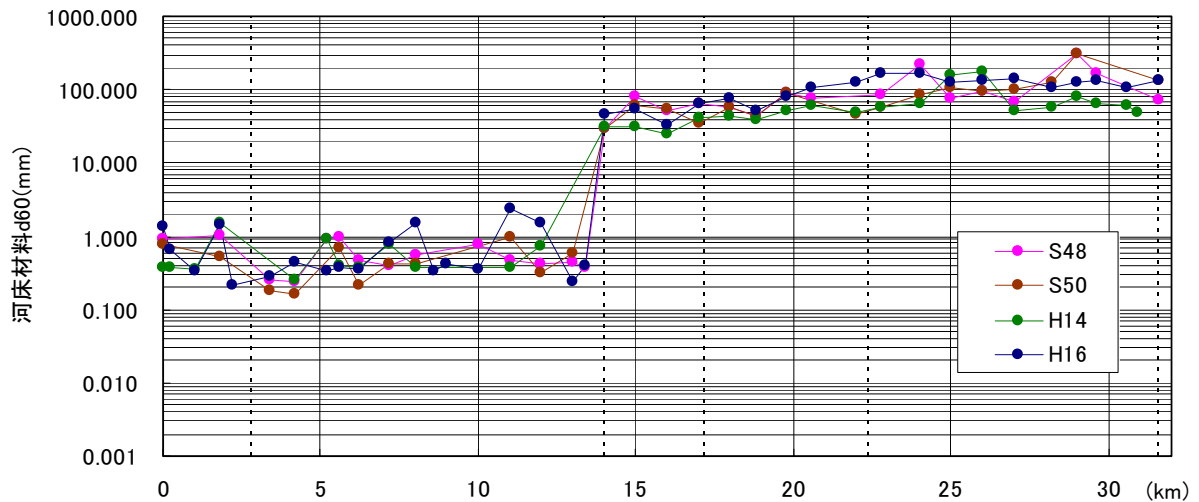
図 2-8 代表粒径の縦断分布の経年変化 (S48~H16)

また、代表粒径の縦断分布は図 2-8 に示すとおりであり、全川の的に河床材料の顕著な変化は見られない。

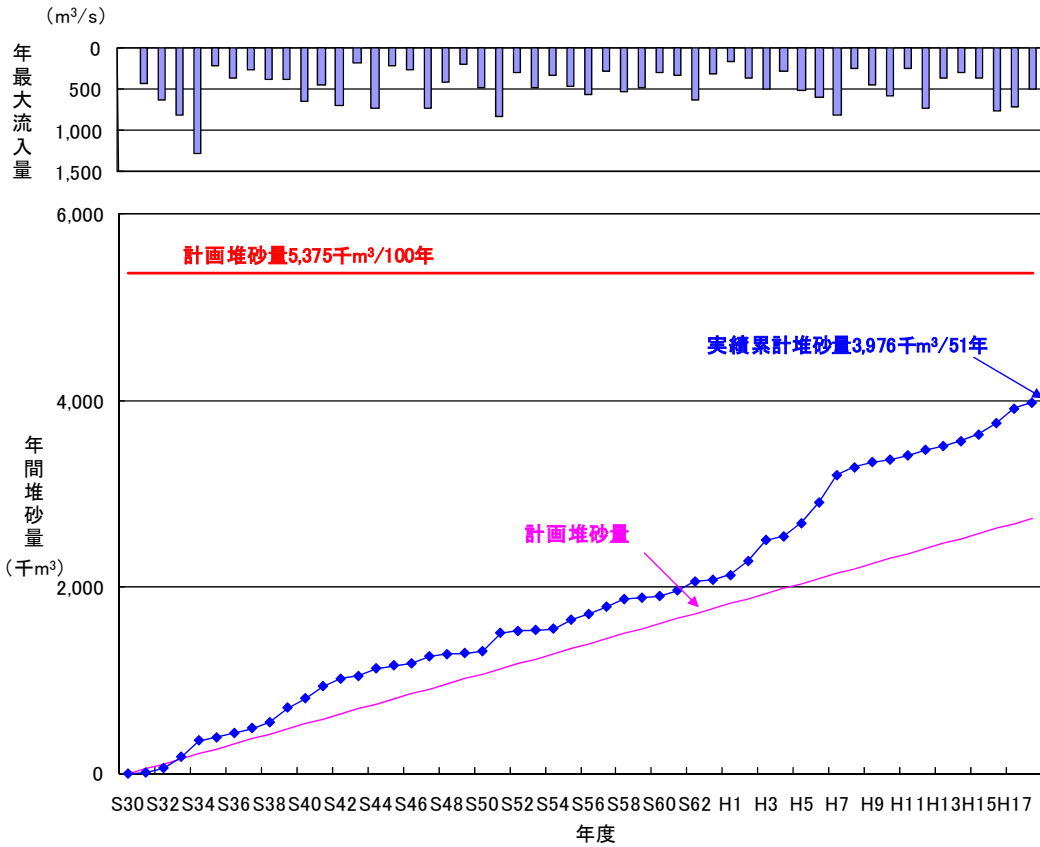
図 3-1 荒沢ダム堆砂状況

昭和31年3月に完成した荒沢ダムの計画堆砂容量は5,375(千 m^3)であるが、平成18年までの51年間に3,976(千 m^3)が堆砂しており、現在の堆砂率は約74%である。

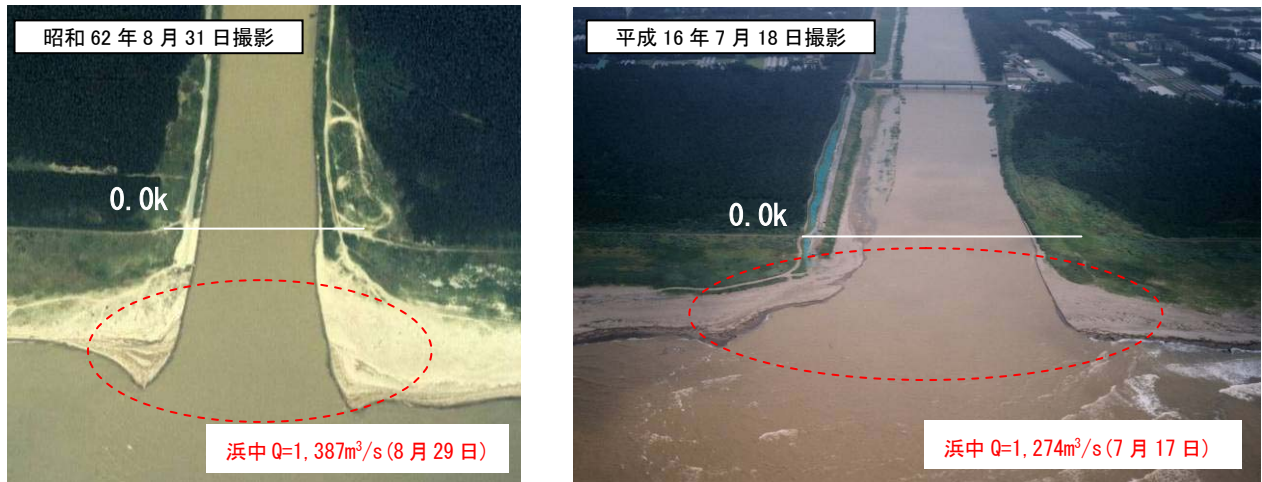
図 4-1 (1) 赤川河口の空中写真(中小洪水直後の河口状況)

河口には、一年を通じ一定規模の砂州が存在するが、昭和 62 年 8 月や平成 16 年 7 月の中小洪水直後の空中写真では砂州は存在していない。また、冬期は河川流量の減少により砂州が成長するが、昭和 60 年～63 年における砂州の状況を空中写真で確認すると、赤川の河口砂州は閉塞することなく中小洪水によりフラッシュされるものと判断される。

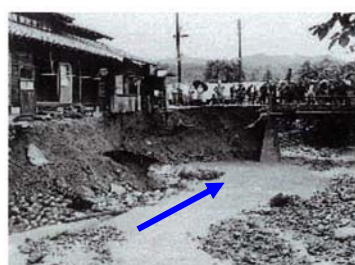
上本郷地区の災害状況
(昭和46年発生)

月山や朝日山系の荒廃地を抱える赤川上流域は、地形が急峻で浸食作用が活発で、昭和44年、昭和46年洪水では多くの土砂が流出し、赤川の河床を上昇させ、上流域の集落や庄内平野に大きな水害をもたらした。
