日野川水系河川整備基本方針

土砂管理等に関する資料（案）

平成 20 年 10 月 17 日

国 土 交 通 省 河 川 局

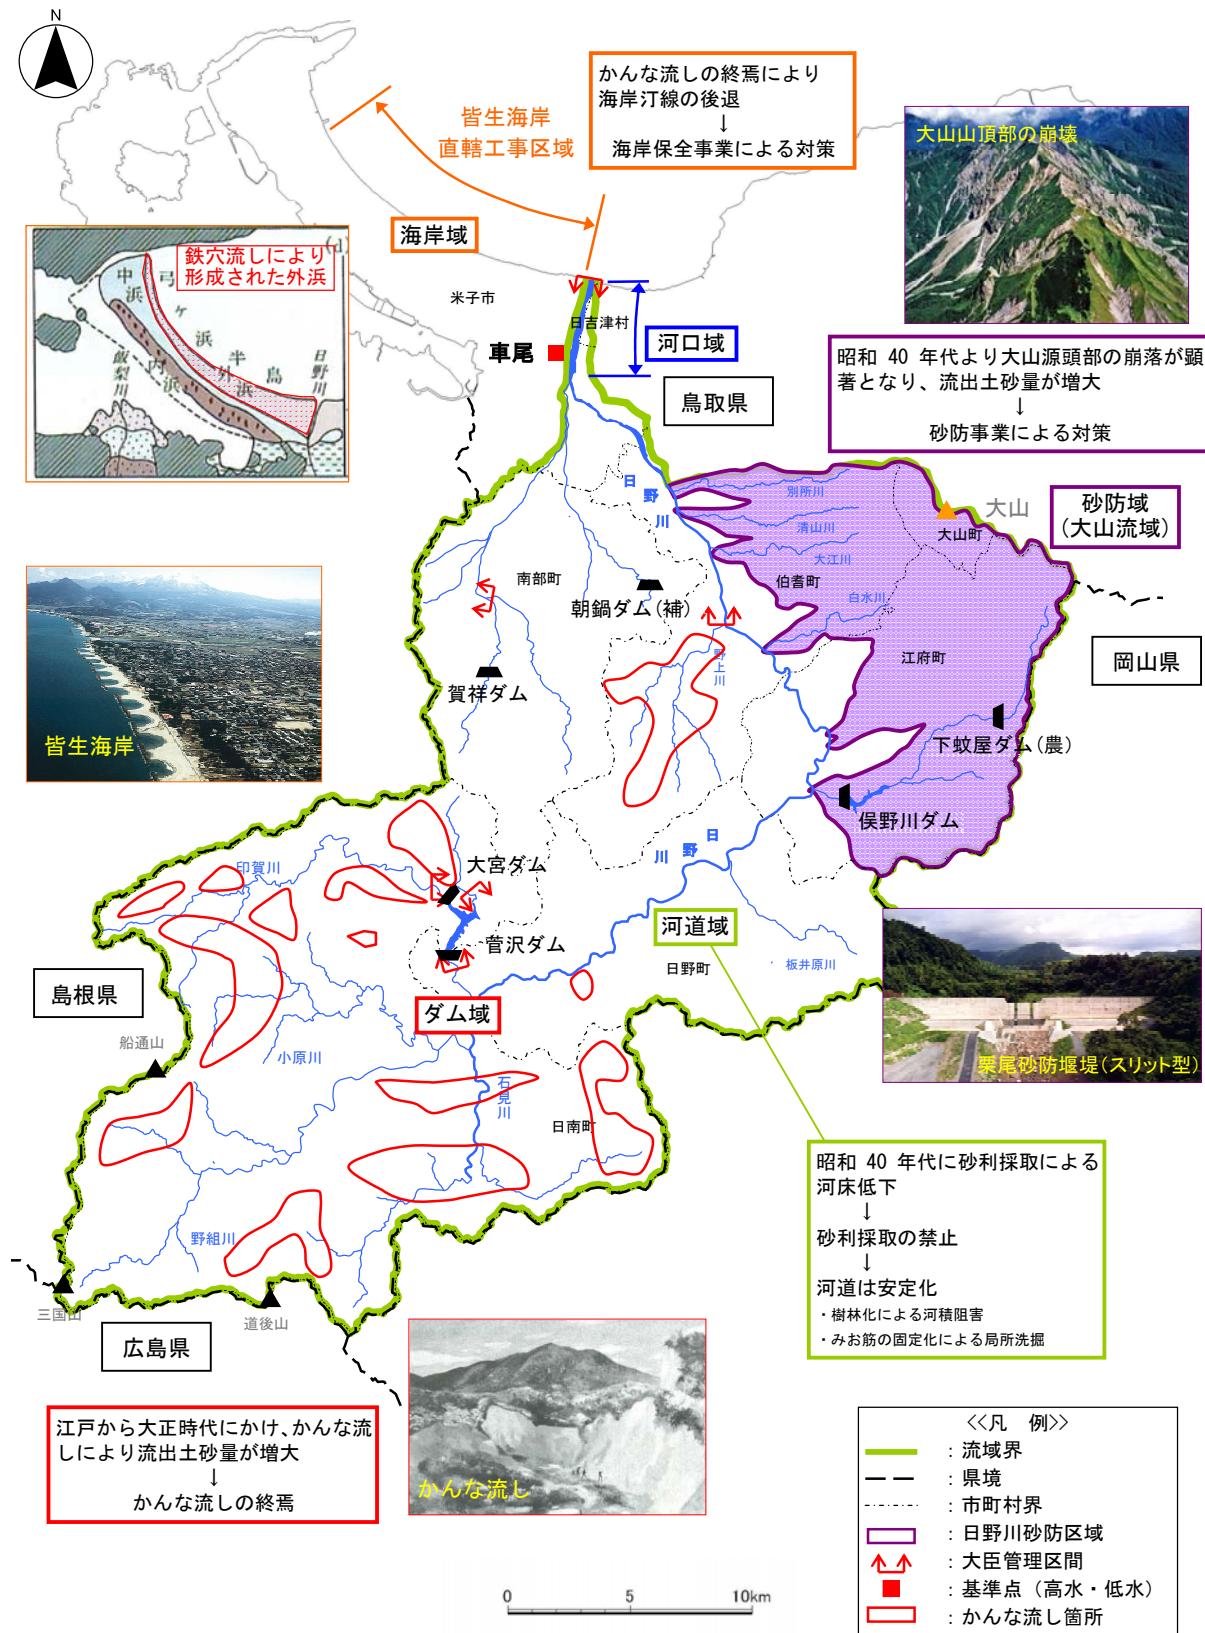
図 2.1 日野川の土砂動態の特徴

日野川の土砂動態の特徴は、ダム域、砂防域（大山流域）、河道域、河口域、海岸域の5つに分類でき、その特徴は異なっている。

流域内の土砂動態の経年変化を表2.1に、流域内の各領域の土砂動態の状況を図2.1に示す。

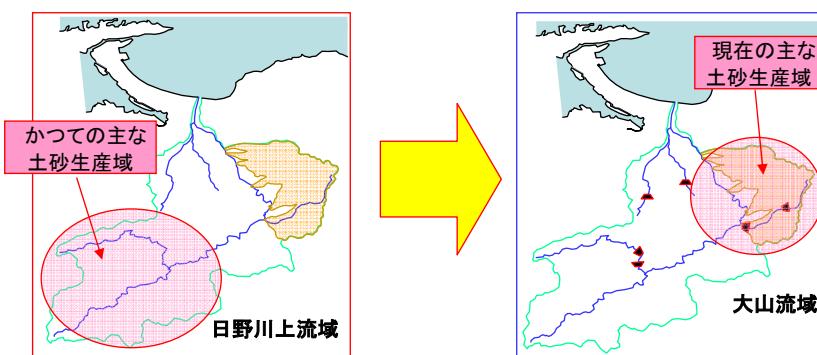
図 2.2 日野川における土砂生産域の変化

日野川流域における近年の主な土砂生産域は、鉄穴流しの終焉とともに、鉄穴流しを行っていた「上流域」から「大山流域」へと変化している。

鉄穴流しにより流送された推定総土砂量は2~2.7億m³であり、年間推定流送土砂量は約60万m³であったのに対して、現在の大山源頭部の推定崩壊土砂量は約70万m³、年間推定流送土砂量では約0.5万m³程度であり、日野川から海岸への供給土砂量が減少している。

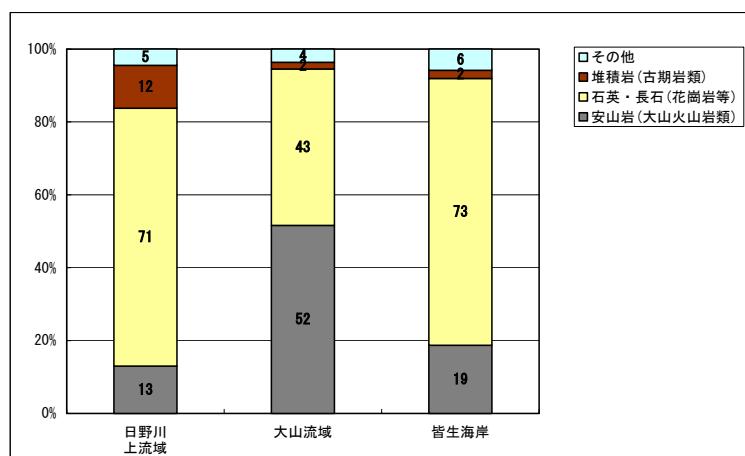
図 2.3 各領域における鉱物組成比率の違い

また、弓浜半島の海岸線の形成に寄与してきた鉄穴流し時代に供給された土砂は、日野川上流域の多く分布する花崗岩系が主体の白色砂であったが、現状の日野川からの供給土砂は、大山流域に広く分布する安山岩系（大山火山岩類）が主体の黒色砂の占める比率が多くなっており、供給土砂の構成も変化してきている。ただし、皆生海岸を構成している土砂の概ね20%が大山流域と同様の安山岩系の土砂が占めていることから、大山流域からの土砂が海岸線の維持に寄与していることは明確である。

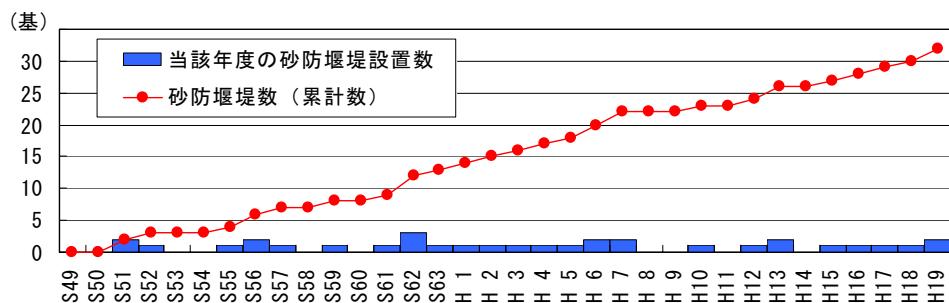
図 3.1 直轄区間の砂防堰堤設置数の経年変化

砂防域では、昭和 49 年より大山 7 溪流において直轄砂防事業が開始され、砂防堰堤の設置が進んだ。現在（平成 19 年時点）までに、31 基の砂防堰堤が設置されており、基本整備土砂量約 1,400 万 m³に対して、整備率は約 46%である（H19 年度末現在）。

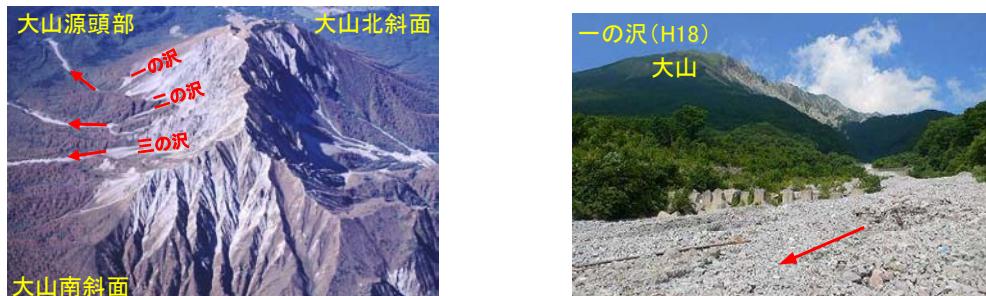
図 3.2 大山山頂部の崩壊状況

大山の源頭部付近には大規模な崩壊地があり、また、山麓斜面は侵食にきわめて脆い火山堆積物が厚く堆積しているため、豪雨時に崩落土砂が溪流・沢沿いに流出し、土砂災害が発生する危険性があるため、計画的な砂防施設の整備が必要である。

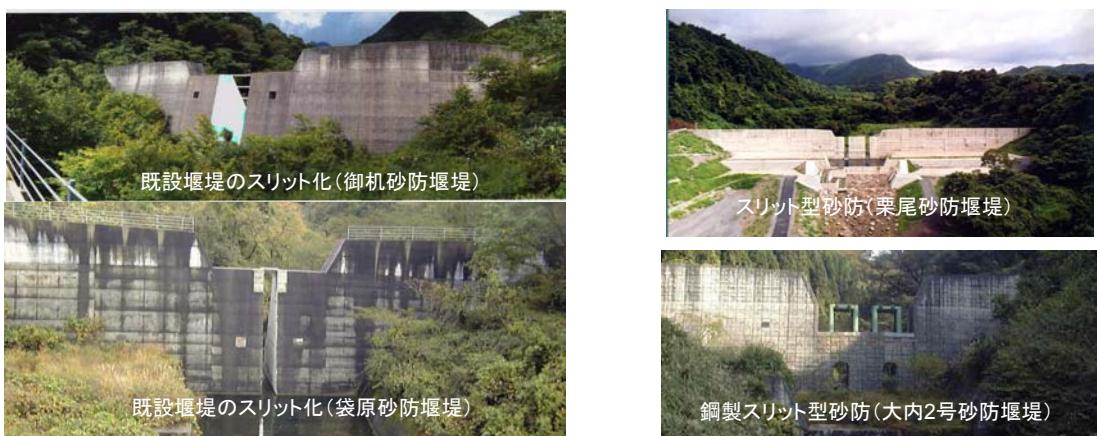
図 3.3 砂防堰堤の整備状況

砂防堰堤は土砂災害を防止する一方、下流河道での河床低下や河口部への流出土砂の減少を招くおそれがあるため、平成 6 年度より、砂防堰堤の堆砂容量の確保と、平常時の下流域への土砂供給を目的に、透過型堰堤 10 基の整備を実施し、平成 16 年からは既設の不透過型堰堤 3 基のスリット化を実施し、現在 5 基の透過型砂防堰堤を整備中である。

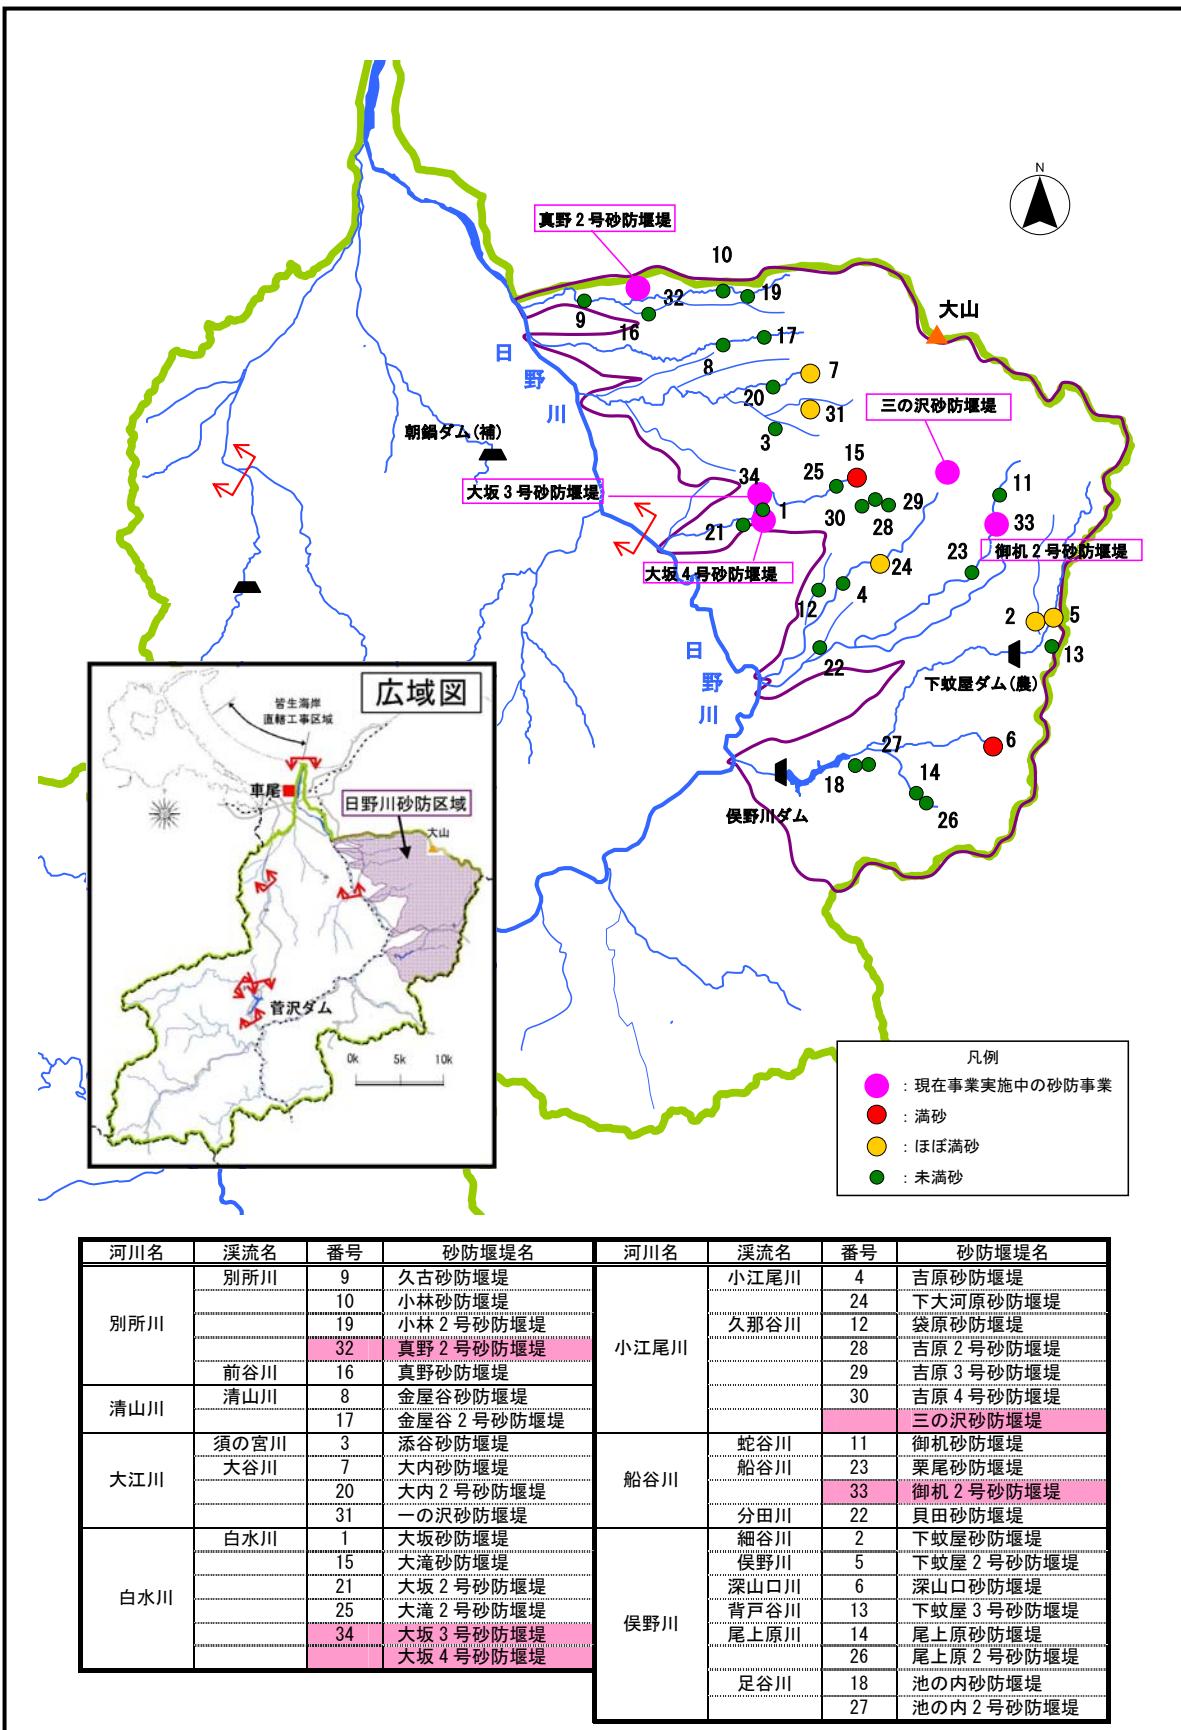
図 3.4 大山山系砂防直轄工事区域における砂防堰堤位置図

表 3.1、図 3.4 の砂防堰堤の堆砂状況より、満砂・ほぼ満砂になっている砂防堰堤は、いずれも各支川の最上流部に位置する不透過型の施設である。よって、上流部の不透過型の堰堤より順に堆砂が進む状態にある。また、上流部に位置していても透過型砂防堰堤に改良した施設では満砂になっていないことより、不透過型砂防堰堤の透過型への改良には一定の効果があることが分かる。

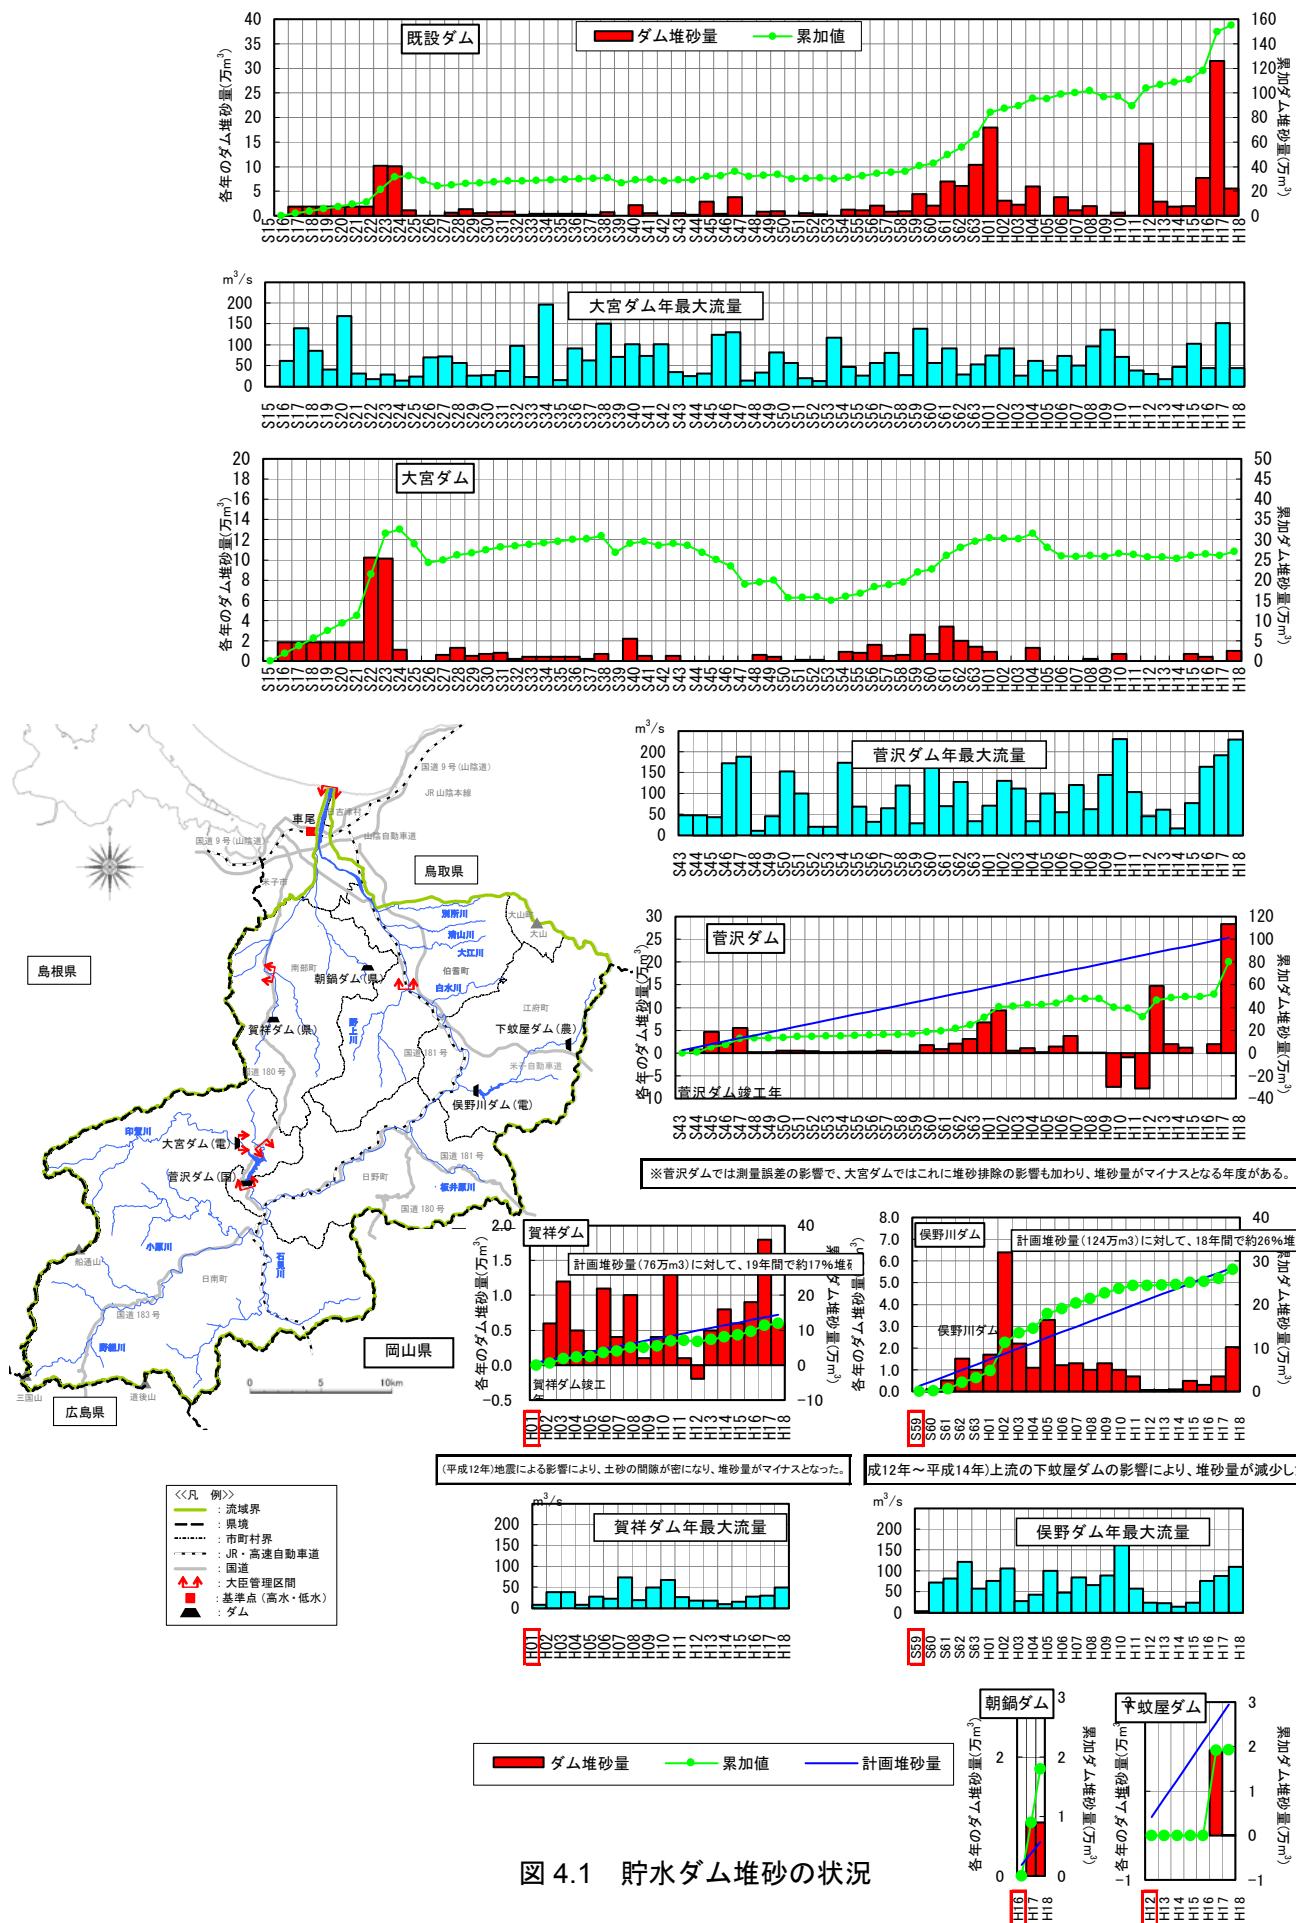
図 4.1 貯水ダム堆砂の状況

流域の治水・利水ダムは全部で6基あり、年平均堆砂量は流域平均で約260m³/km²/年（近年竣工の朝鍋ダム・下蚊屋ダムを除く）、エリア別には本川上流域（菅沢ダム）で約250m³/km²/年、法勝寺川流域（賀祥ダム）で約260m³/km²/年、大山流域（俣野川ダム）で約260m³/km²/年である。これらダムの堆砂量は概ね計画通りに推移しており、ダムの機能に支障は発生していない。

一方、堆砂が進行している大宮ダム（発電）では、取水に支障をきたすため過去年平均で1万m³程度の維持浚渫が継続的に実施されている。

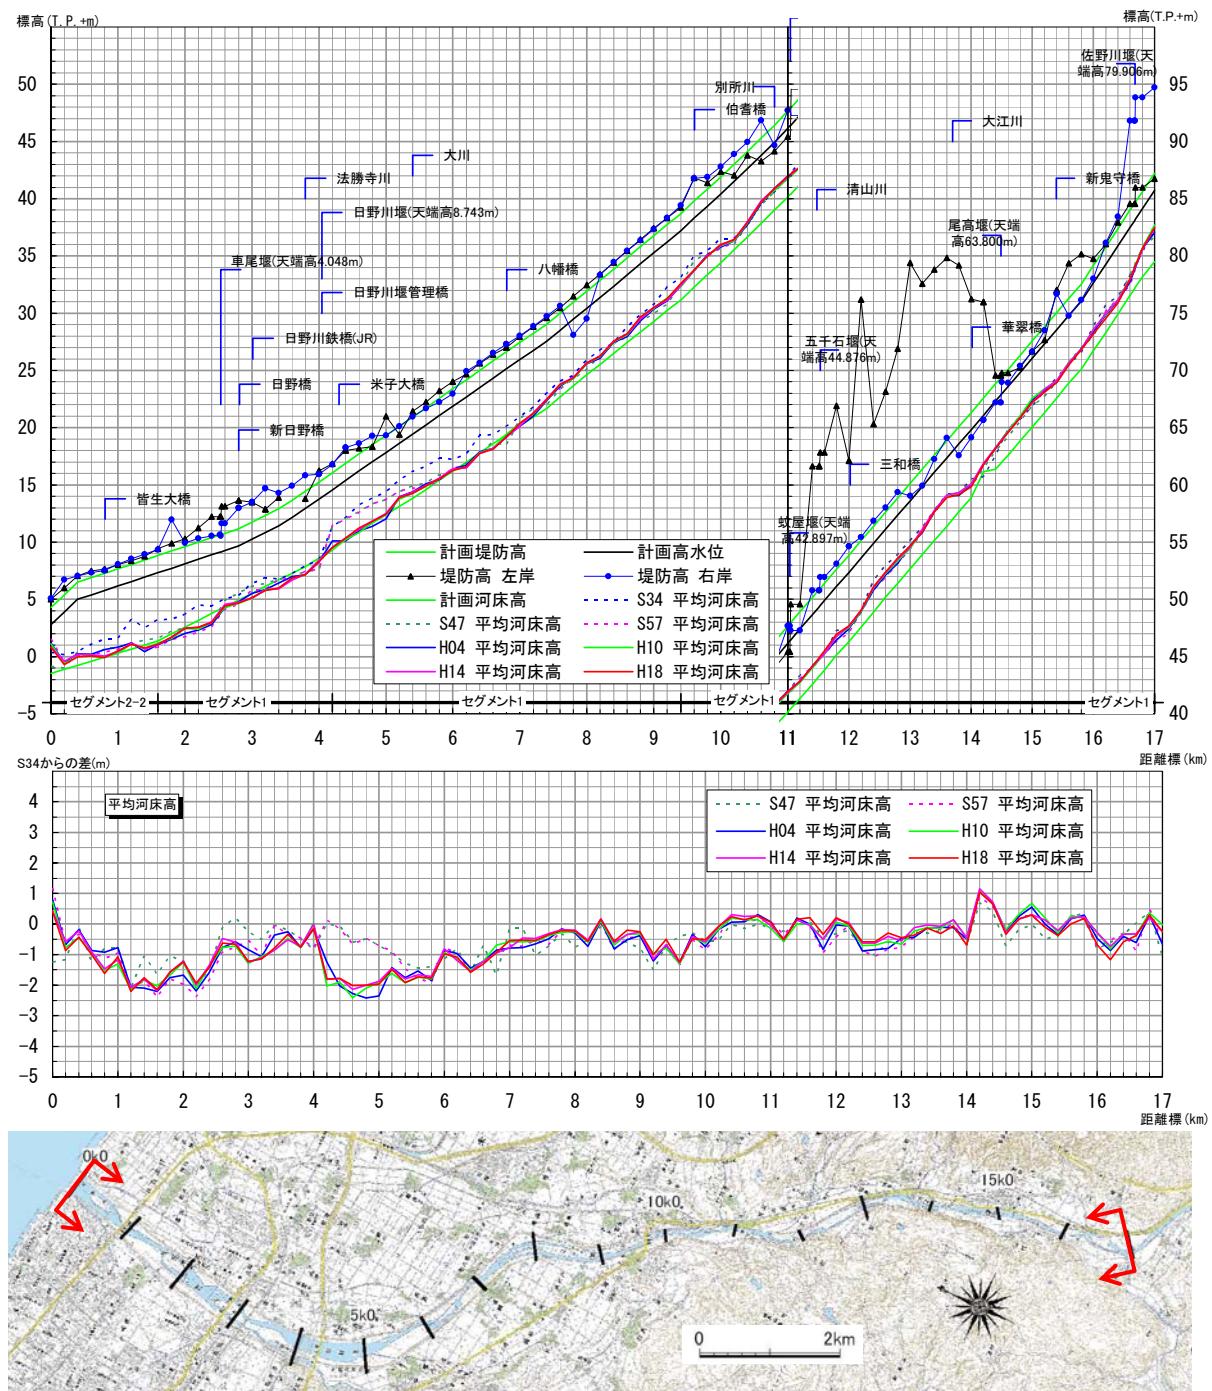
図 5.1 目野川平均河床高経年変化

河床高の経年変化を図 5.1 に、河床変動量の経年変化を図 5.2 に示す。

日野川では、昭和 48 年まで砂利採取が行われており、河床低下（全川的に約 1~2m）が進行した（昭和 34 年～昭和 47 年）。昭和 48 年の砂利採取禁止以降は、全川的にほぼ安定している。

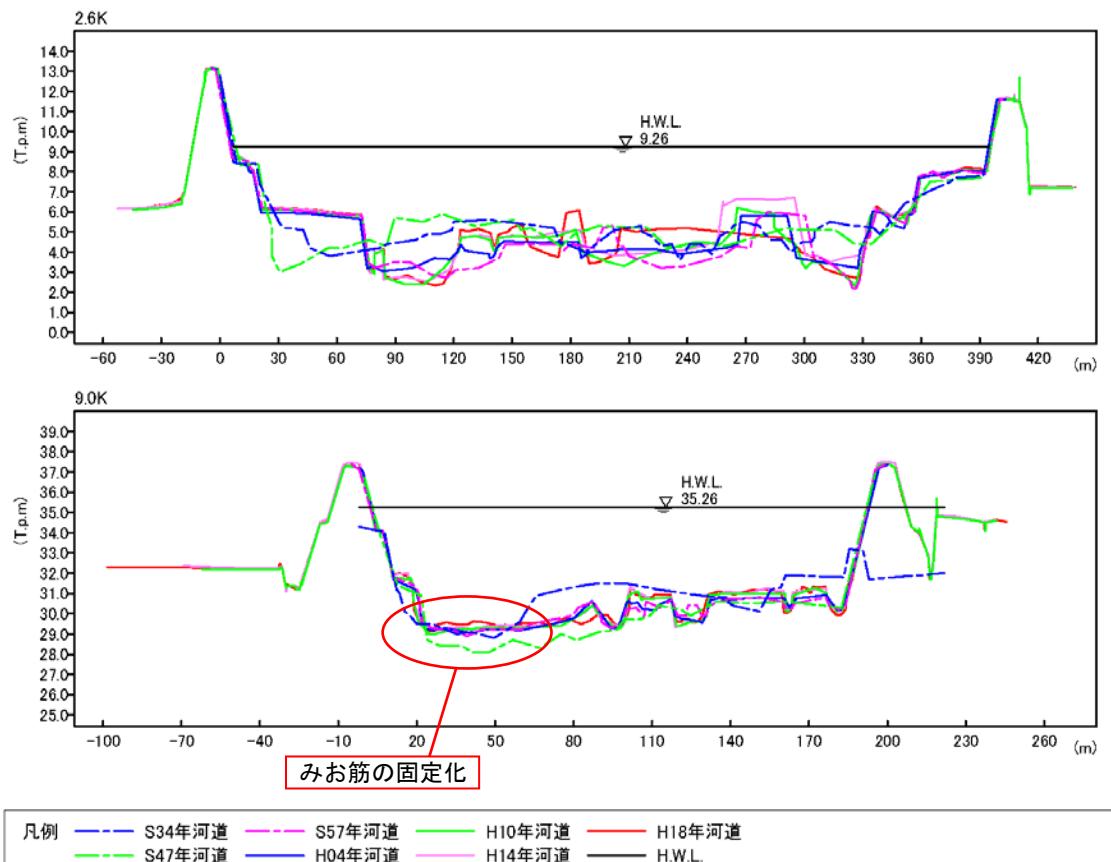
図 5.4 河道形状の変動特性

代表断面における横断形状の経年変化を図 5.4 に示す。

河道の侵食・堆積による河床変動に大きな傾向は見られないが、みお筋の固定化が進行し局所洗掘による堤防護岸の被災の危険性の増大、及び河道内樹木の繁茂による河積阻害が懸念される。

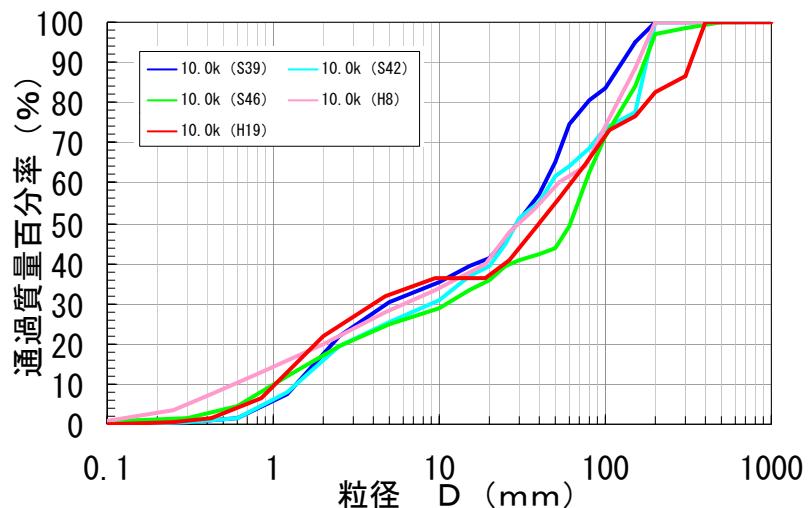
図 5.7 河床材料の経年変化（代表断面：日野川本川 10.0k）

河床材料の経年変化を図 5.7 に示す。代表地点 10.0k は経年的に大きな変化は見られない。6k300 の中州のトレーンチ掘削調査によると、表層では中州の樹林化により細粒土砂の捕捉が確認できる。表土の下約 1m には海岸構成成分と同様の土砂が有ることが確認されている(図 5.8)。

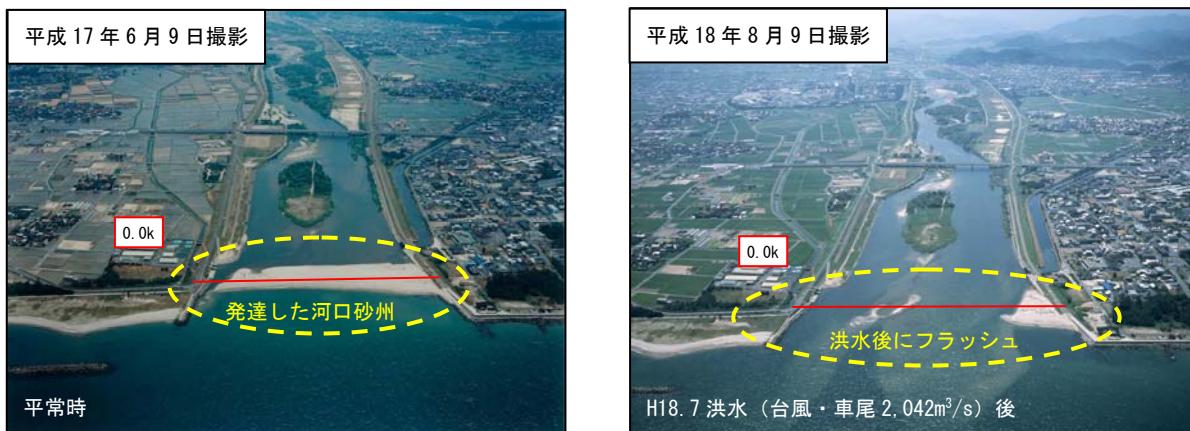
図 6.1 日野川河口付近の空中写真

平成 18 年 7 月洪水後の空中写真では、洪水後の河口砂州フラッシュが確認できる。計画高水流量の約 4 割の流量で河口砂州はフラッシュされ、洪水時に影響はない。

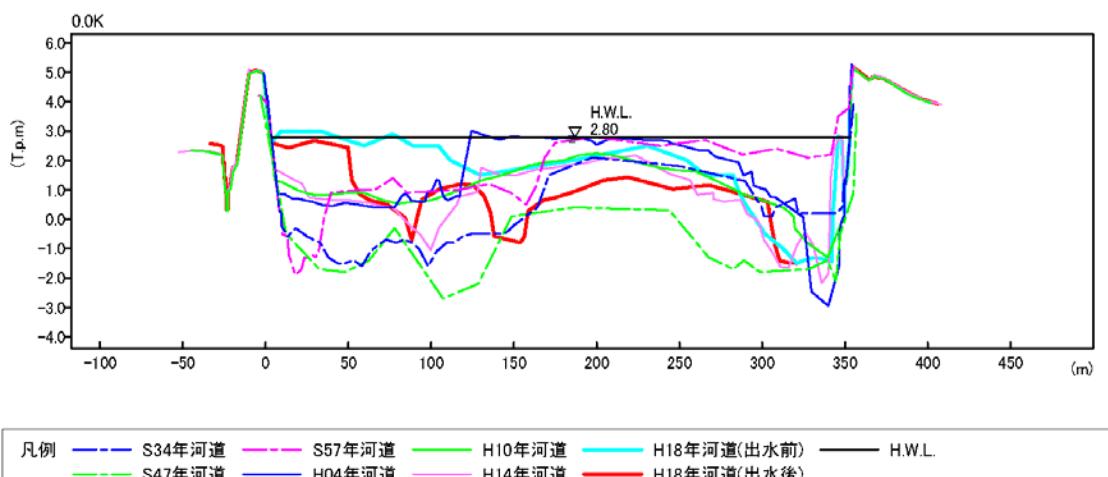
図 6.2 日野川河口部（0.0k）横断経年変化

※H18 年河道（出水前）は河口部深浅測量より横断図化

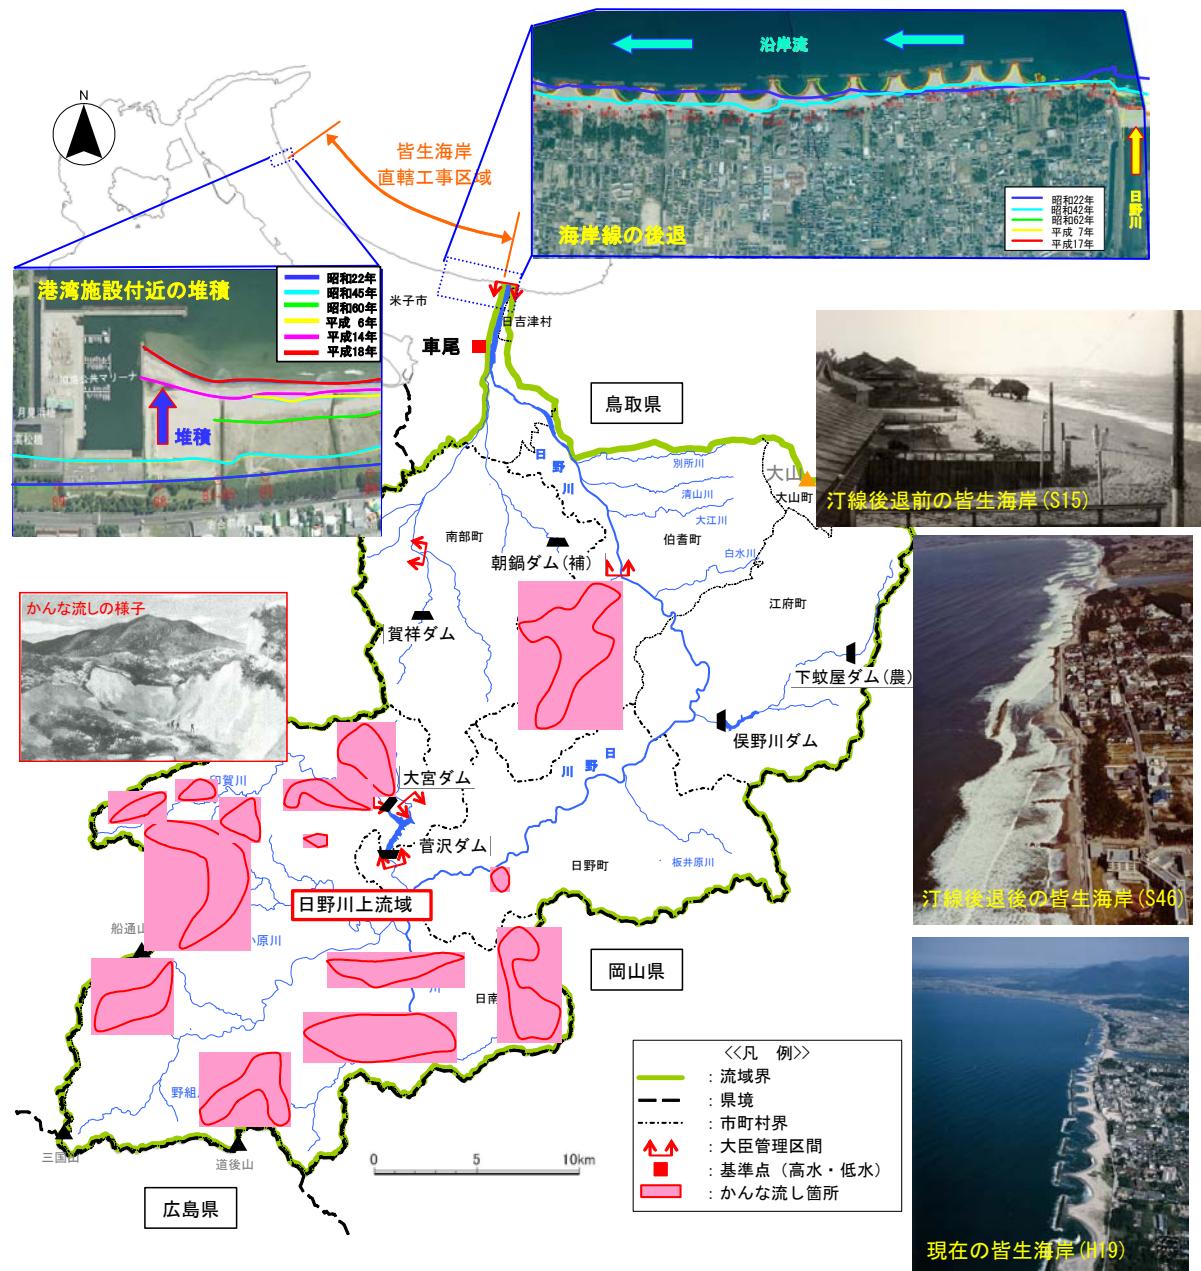
図 7.1 鉄穴流し実施箇所と海岸線の変動状況

日野川では、砂鉄を採取するために山頂近くまで通じる水路を設け、山の斜面を掘り崩す流し掘り方法で、鉄穴流しが行われていた。これにより排出された土砂は日野川によって中下流に運ばれ河床上昇の原因となるとともに、米子平野や弓ヶ浜半島の拡大に寄与した。近年の研究によれば 2.0~2.7 億 m³ の土砂が流送され、そのうち 50~60% が弓ヶ浜の外浜に堆積したと考えられている。鉄穴流し終了後の大正 12 年以降、当時前進傾向にあった海岸線が大正 12 年をピークに後退を始めた。その後、現在の護岸ができるまでに最大で約 300m の砂浜が後退した。昭和 22 年~32 年には突堤による対策を実施し、一時的に砂浜が回復したが、再び侵食を受けている。

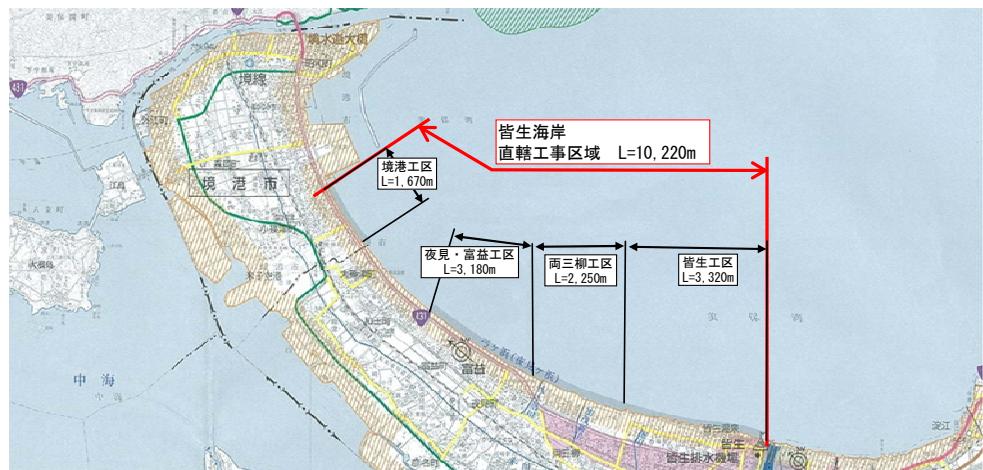
図 7.2 皆生海岸直轄工事区域

直轄海岸事業の着手により、皆生海岸では、旧日吉津工区、皆生工区、両三柳工区、夜見・富益工区の東側において昭和40年代から現在に至るまで離岸堤の整備（海岸線が平均約150m回復）を中心に海岸保全が行われ、汀線が維持されてきた。

平成6年以降は、夜見・富益工区以西の海岸侵食、皆生海岸末端の境港での土砂堆積を抑制するため夜見・富益工区～境港工区でサンドリサイクルが実施され、汀線維持が図られている。

近年では、沖合侵食の低減や自然景観の復元を目指してクロス型人工リーフの整備が皆生工区で平成16年度から行われている。

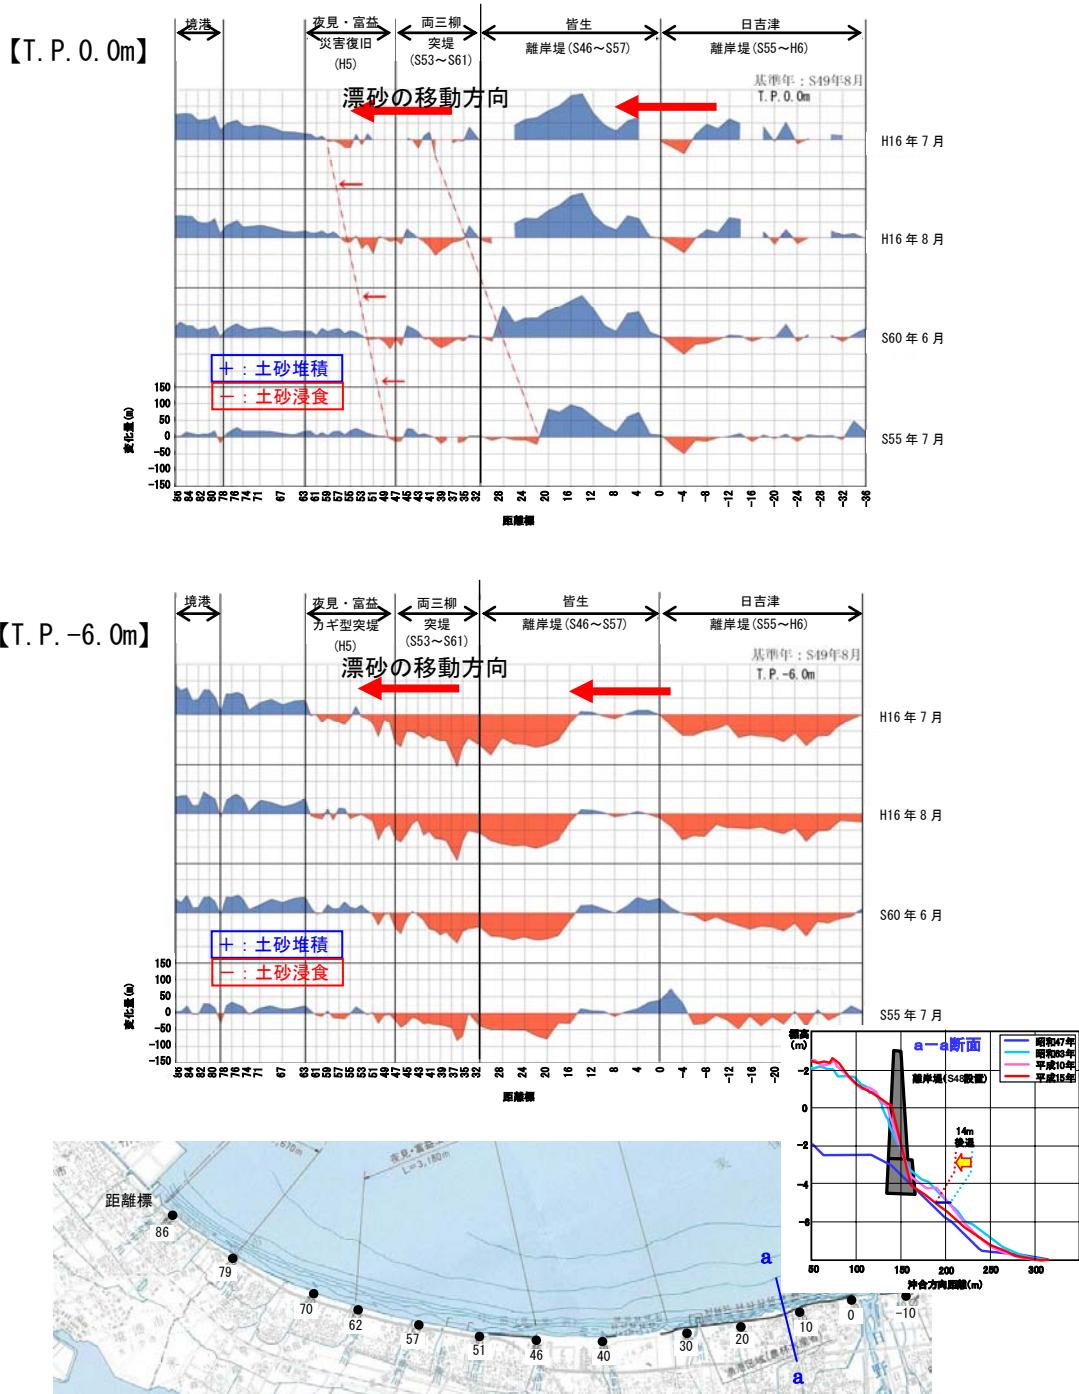
図 7.4 皆生海岸における等深線距離の経年変化量縦断図

昭和 49 年を基準とした汀線 T.P.0.0m と T.P.-6.0m の等深線距離変化縦断図を図 7.4 に示す。図 7.4 から皆生海岸の海浜変化実態について以下に整理する。

- ・海岸保全施設の整備に伴い汀線は安定しているが（皆生工区、旧日吉津工区）、その漂砂下手側では侵食域が形成され、海岸保全施設の整備に伴い侵食域は西側へ移動している。
- ・境港工区では汀線が年々前進している。安定的に海浜東側から土砂が供給されていることが想定される。
- ・離岸堤整備当時から反射波の影響で、離岸堤の沖合部で侵食が進行しており、離岸堤の機能が損なわるとともに、日野川を含む皆生海岸全体での流砂が減少している。

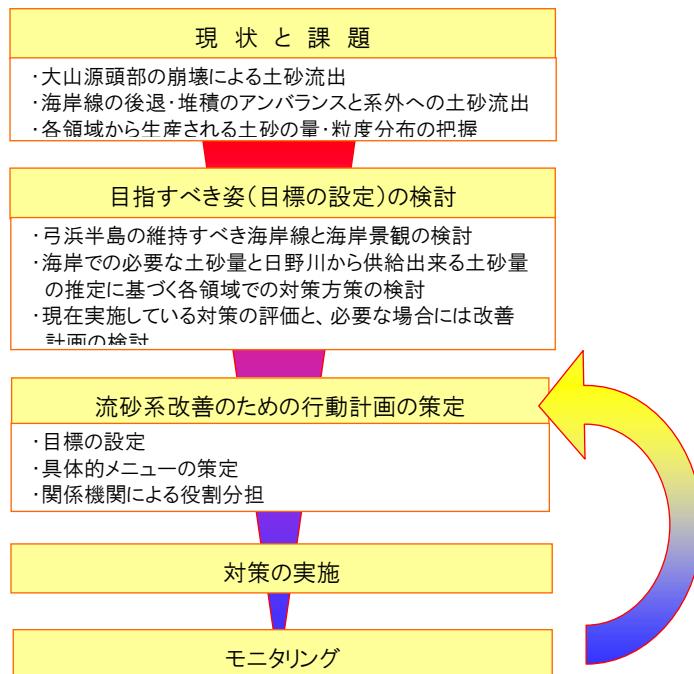
図 8.6 総合的な土砂管理の検討フロー

- ・大正末期の鉄穴流しの終焉と昭和初期の森林伐採による大山からの土砂流出の増加
- ・花崗岩等から大山火山岩類へ流出土砂の変化
- ・河川からの土砂供給量が減少しており、できるだけ海岸線を維持するために海岸線の保全対策を実施
- ・海岸の保全対策を行っても進行する侵食に対し、対策の強化と日野川からの土砂供給の増加に努める。
- ・このため、土砂生産域から海岸域までの各領域における土砂の流出、堆積、侵食、移動等に関するデータをモニタリングし、土砂収支モデルを作成して、土砂動態のメカニズムを明らかにする
- ・海岸で必要とされる土砂量や各領域での供給可能量等を推定し、総合的な土砂管理計画を策定
- ・継続的なモニタリングにより、その効果を検証し、順応的な土砂管理を推進。総合的な土砂管理の推進にあたっては、全国初の取り組みである「鳥取沿岸の総合的な土砂管理ガイドライン」（平成17年6月策定）に基づく取り組みや関係機関で構成された「鳥取西部沿岸土砂管理協議会」（平成20年8月設立）等とも連携を図りつつ実施
