# 矢部川水系河川整備基本方針

土砂管理等に関する資料（案）

平成 26 年 3 月 26 日

国土交通省 水管理・国土保全局

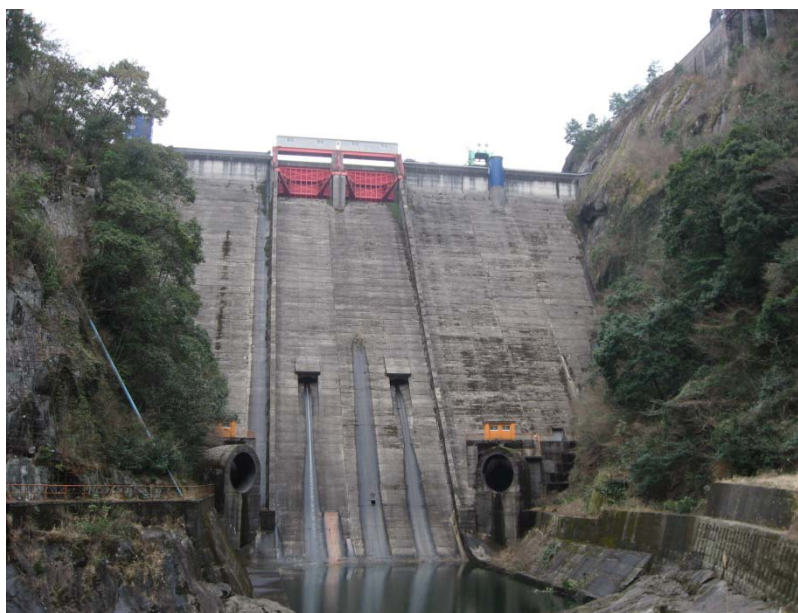
図 3-1 日向神ダム

矢部川水系には県管理の日向神ダムが存在する。日向神ダムは昭和 35 年に完成した多目的ダムであり、諸元は下表のとおりである。
