大淀川水系河川整備基本方針

土砂管理等に関する資料（案）

平成 28 年 3 月

国土交通省 水管理・国土保全局

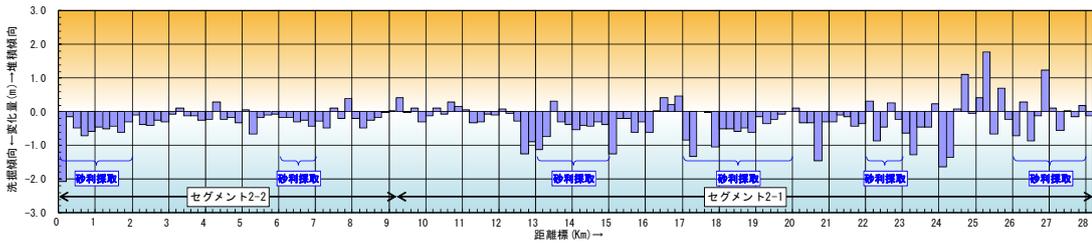
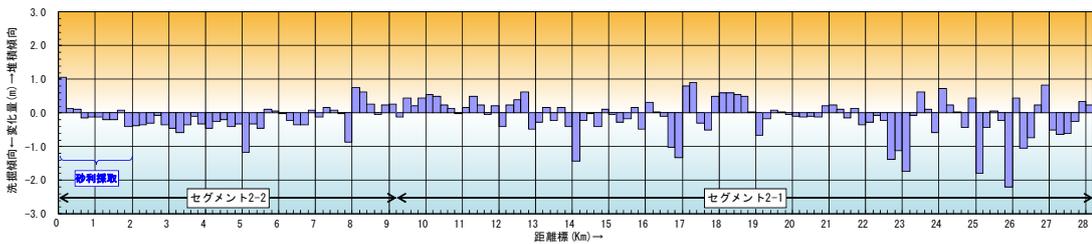
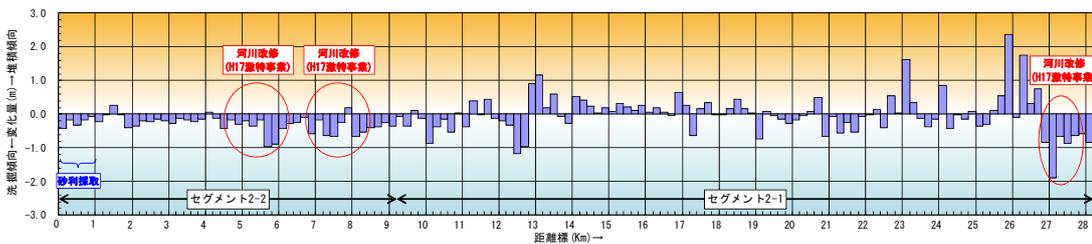
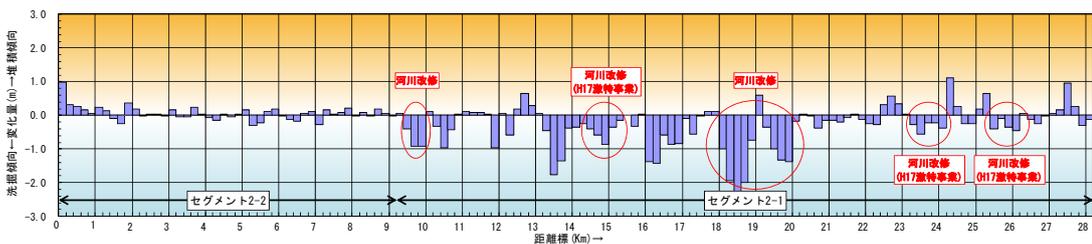
図 2-1 (1) 大淀川下流平均河床高変化量の経年変化 (昭和 47 年～平成 22 年)

〈昭和47年～昭和63年〉

※砂利採取あり (S49～S63)

〈昭和63年～平成9年〉

※砂利採取あり (S63～H6)

〈平成9年～平成18年〉

※砂利採取あり (H11～H12)

〈平成18年～平成22年〉

※砂利採取なし

大淀川における平均河床高変動量の変化を図 2-1 に示す。期間毎の変化要因等、主な特徴について以下に抽出した。

<昭和 47 年から昭和 63 年>

下流域及び上流域では、砂利採取の影響等により河床低下が確認される。

<昭和 63 年から平成 9 年>

下流域及び上流域では、河道の湾曲部や水衝部等においては局所的変動の一時的な進行が見受けられるものの、全川的に大きな河床変動は見られず、概ね安定している。

<平成 9 年から平成 18 年>

下流域では、平成 17 年 9 月出水を契機とした河川激甚災害対策特別緊急事業（河道掘削）の実施等による河床低下が確認される。また、河道の湾曲部や水衝部等においては局所的変動の一時的な進行が見受けられるものの、全川的に大きな河床変動は見られず、概ね安定している。

上流域では、河道の湾曲部や水衝部等においては局所的変動の一時的な進行が見受けられるものの、全川的に大きな河床変動は見られず、概ね安定している。

<平成 18 年から平成 22 年>

上流域では、全川的に大きな河床変動は見られず、概ね安定している。

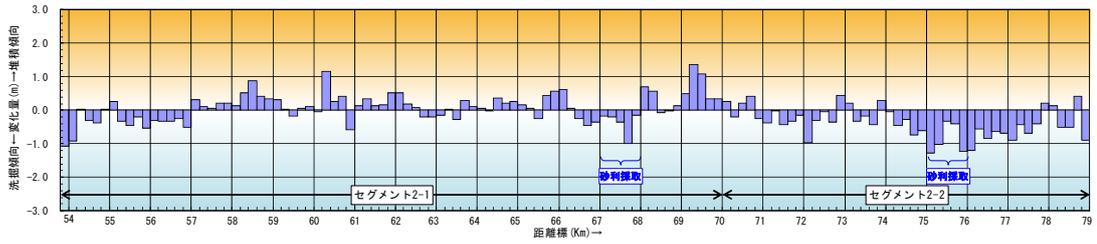
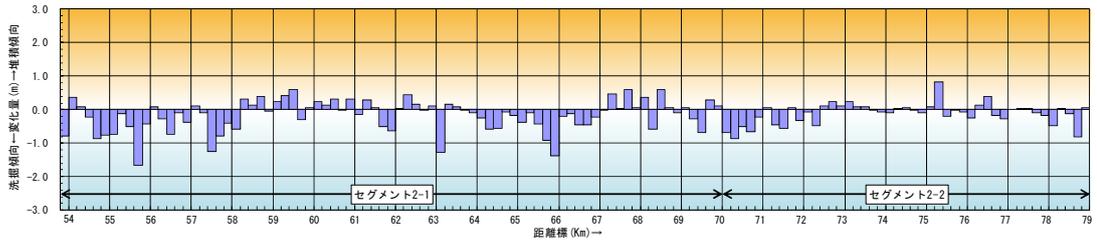
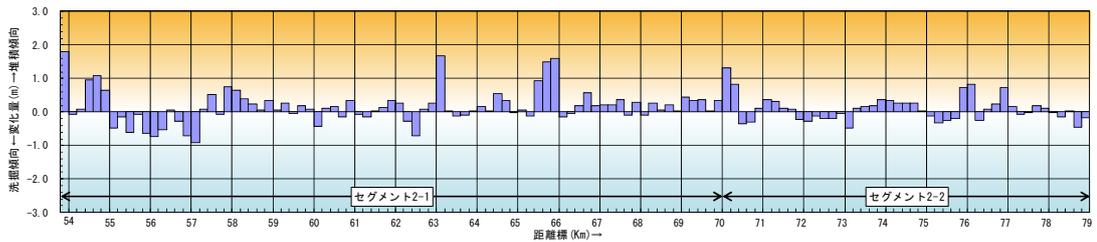
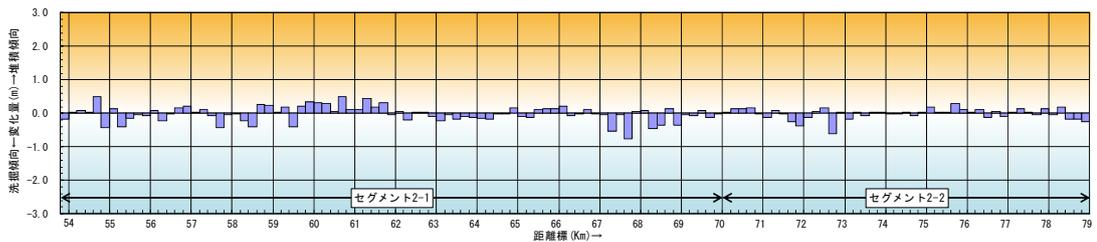
図 2-1 (2) 大淀川上流平均河床高変化量の経年変化 (昭和 47 年～平成 22 年)

〈昭和47年～昭和63年〉

※砂利採取あり (S49～S52)

〈昭和63年～平成9年〉

※砂利採取なし

〈平成9年～平成18年〉

〈平成18年～平成22年〉

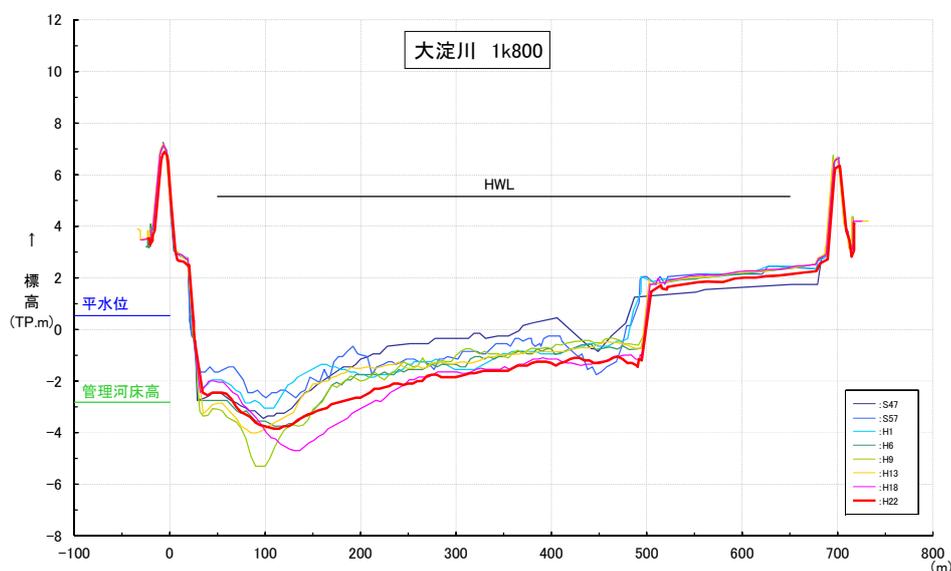
図 2-3(1) 代表横断面図（大淀川 1k800：河口付近）

代表断面における横断形状の経年変化を図 2-3 に示す。

下流部の河口付近では砂利採取等による人為的な改変や平成 17 年 9 月出水等の影響により一時的な河床低下が確認されるが、その後は概ね安定している。また、河川激甚災害対策特別事業（平成 18 年より約 5 ヶ年間）により低水路内の河道掘削を実施した 5k~6k 付近では水衝部における過去からの河床低下が確認されるものの、近年は概ね安定している。

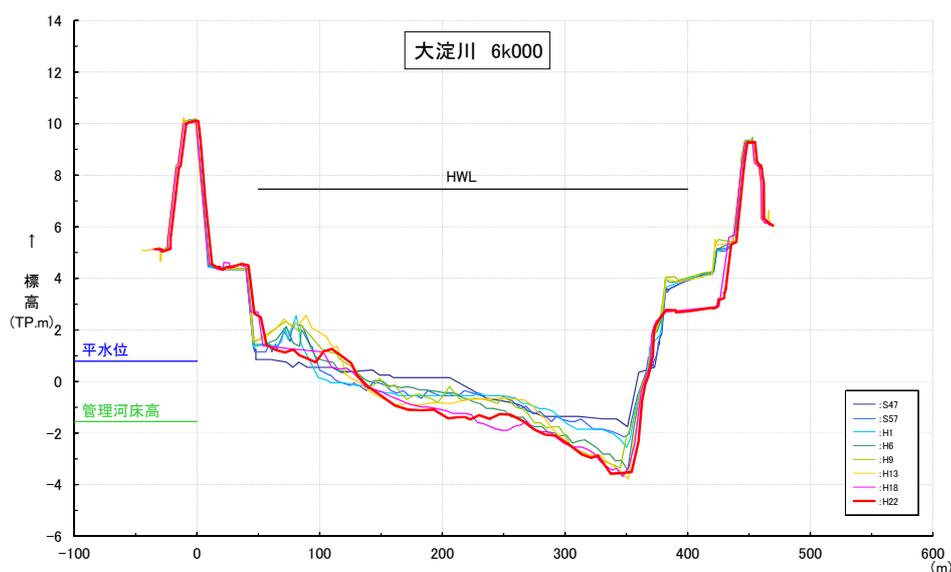
図 2-3(2) 代表横断面図（大淀川 6k000：河道掘削箇所及び水衝部）

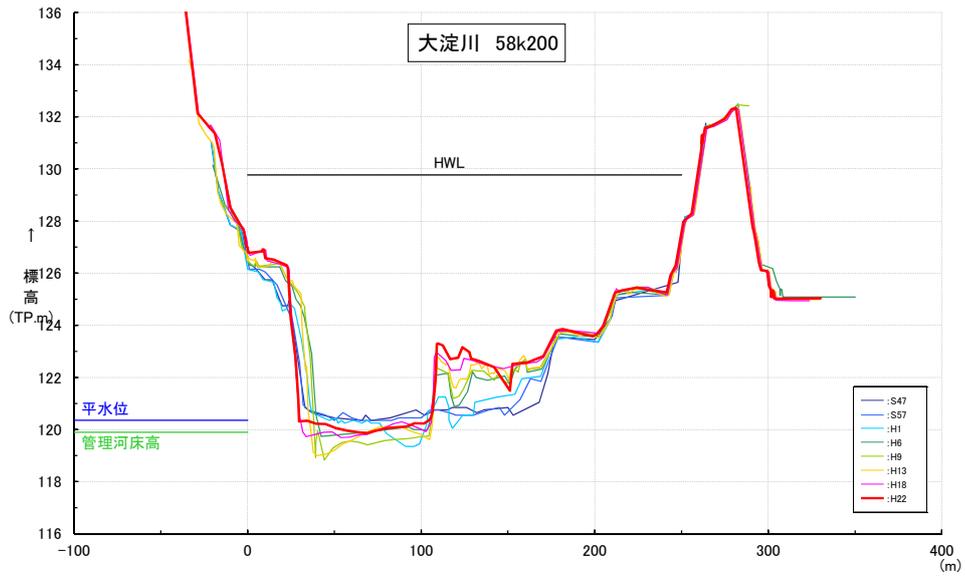
図 2-3(3) 代表横断面図 (大淀川上流部 58k200 : 天神橋付近)

なお、上流部においては砂州の形成や一時的な局所洗掘が部分的に見受けられる箇所も存在するが、全川的な平均河床については近年概ね安定傾向と言える。

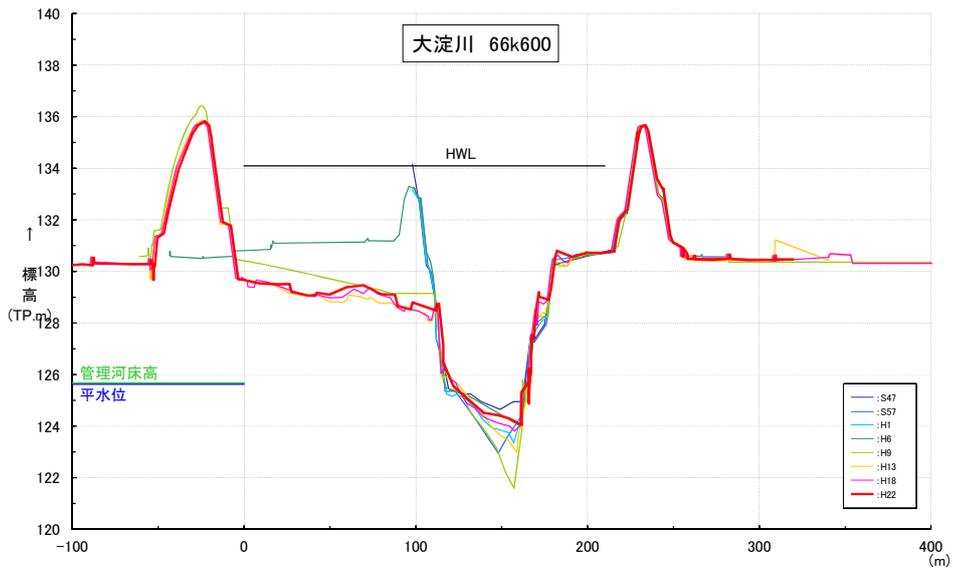
図 2-3(4) 代表横断面図 (大淀川上流部 66k600 : 大淀川橋付近)

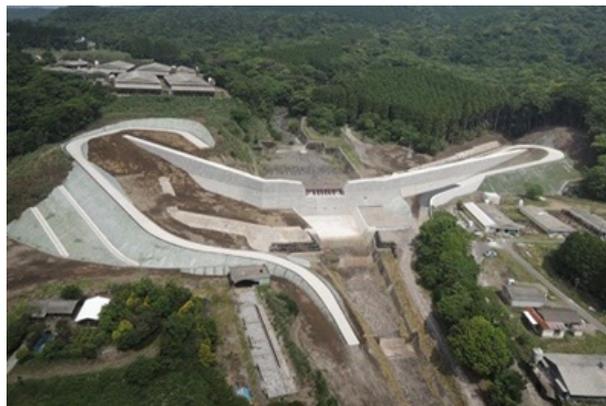
砂防堰堤の整備状況（望原谷第1砂防堰堤）

昭和 25 年より大淀川支川沖水川において直轄砂防事業に着手し、昭和 48 年に沖水川の事業は完了した。同年より霧島山系の高千穂峰、中岳、しんもえだけ新燃岳、おおはたやま大幡山の連山を水源とする大淀川支川高崎川流域の事業に着手し、砂防堰堤、溪流保全工等の整備を行っている。

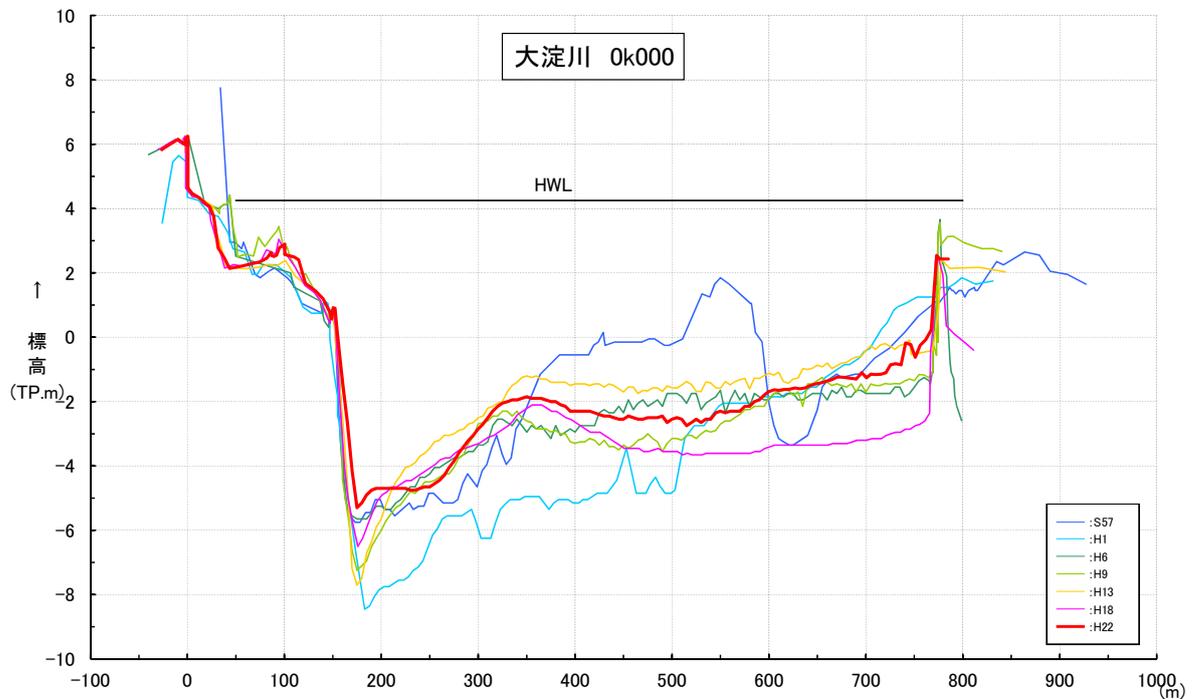
図 5-1 代表横断図（大淀川 0k000 : 河口部）

図 5-1 および航空写真により大淀川河口部の横断形状及び平面形状の経年変化を示す。

大淀川の河口部では航路維持を主目的とした導流堤が昭和 44 年に完成した後も、砂州による河口閉塞が課題となっていたが、河口部北側に位置する宮崎港の整備（平成 2 年完成）等に伴い、河口閉塞は発生していない。平時には砂州が発達するものの、洪水時には河口がフラッシュされており、治水上の大きな影響は無い。
