# 十勝川水系河川整備基本方針

土砂管理等に関する資料（案）

国土交通省 水管理・国土保全局

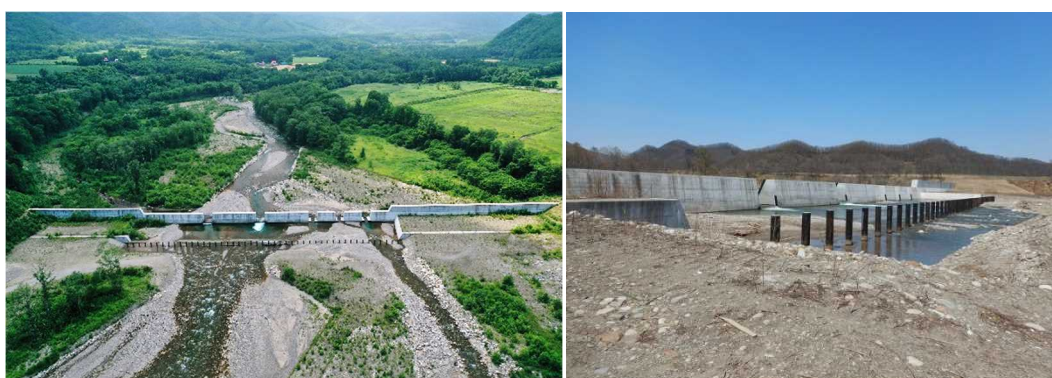
図 2-43 戸蔭別川第 2 号砂防堰堤（完成）

平成 28 年出水において土砂移動が顕著であった戸蔭別川では、本川における砂防施設の整備を優先的に実施しており、戸蔭別川 2 号砂防堰堤は平成 29 年度に完成（整備率は 4.9% 上昇）した。直轄砂防区域内における令和 3 年度末時点の整備率は約 52% という状況であり、短期的な施設配置計画（令和 2 年～令和 12 年）としては、砂防堰堤新設 3 基（R12 までに 2 基完成、1 基施工中予定） 砂防堰堤改築 2 基 となっている。
