# 由良川水系河川整備基本方針

土砂管理等に関する資料（案）

国土交通省 水管理・国土保全局

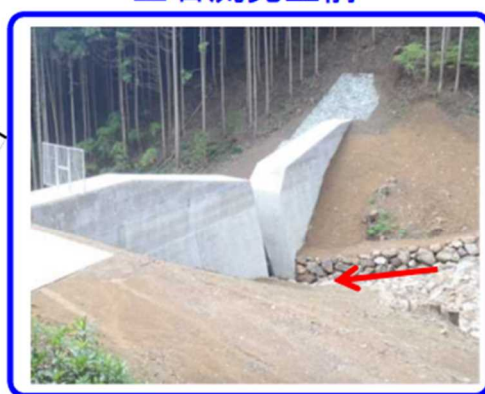
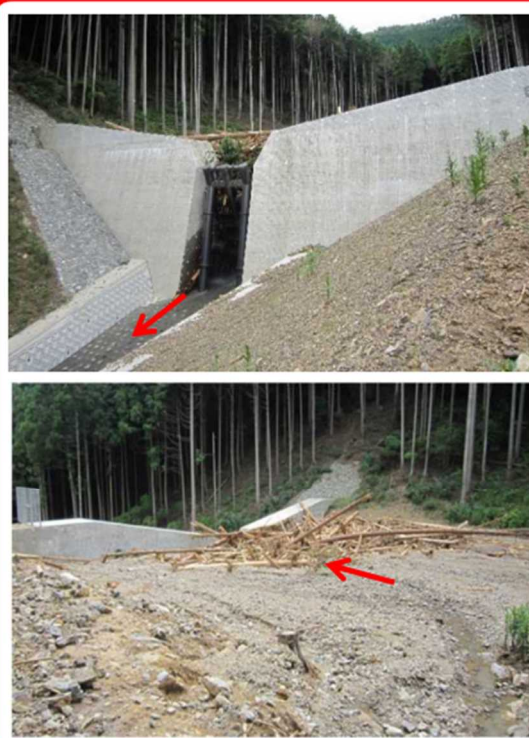
図 2-1 整備状況（兵庫県丹波市市島町市島）

土石流発生前

平成26年8月豪雨により発生した土石流の土砂を補足し、下流への被害を防止した。

土石流発生直後

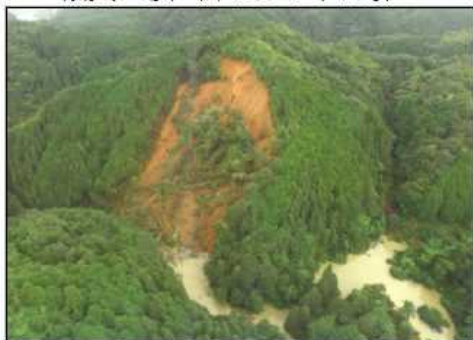
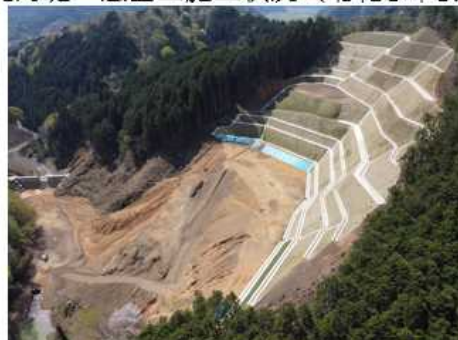
図 2-2 整備状況（一級由良川水系谷河川（京都府福知山市大江町公庄））

被災直後（平成30年7月）

えん堤・法面工施工状況（令和5年3月）

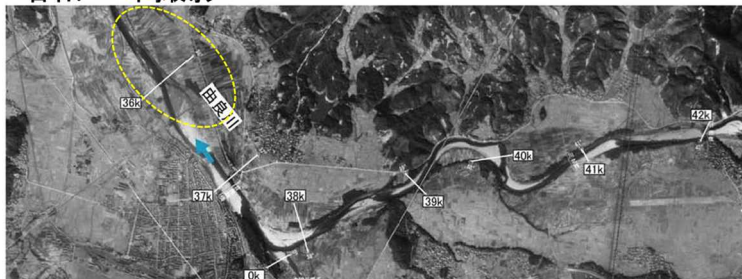
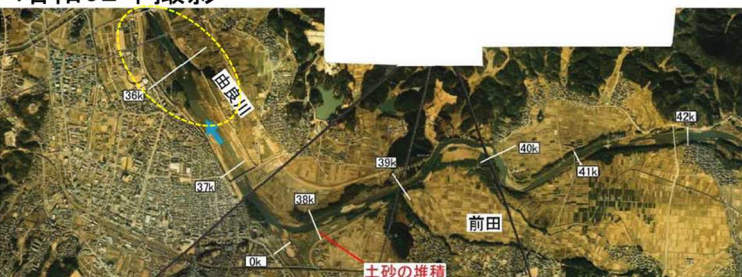
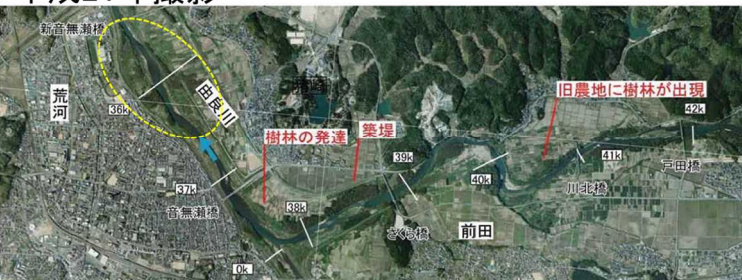
図 0-8 砂州の樹林化・固定化

昭和22年撮影

昭和46年撮影

昭和62年撮影

平成21年撮影

令和3年撮影

由良川中流部では、昭和22年（1945年）の砂州は裸地状態であり、土砂が動きやすい状態にあったが、昭和62年（1987年）～令和3年（2021年）にかけて砂州上の植生の繁茂（樹林化）が進行し、現在の河道は土砂が動きにくい状況となっている。

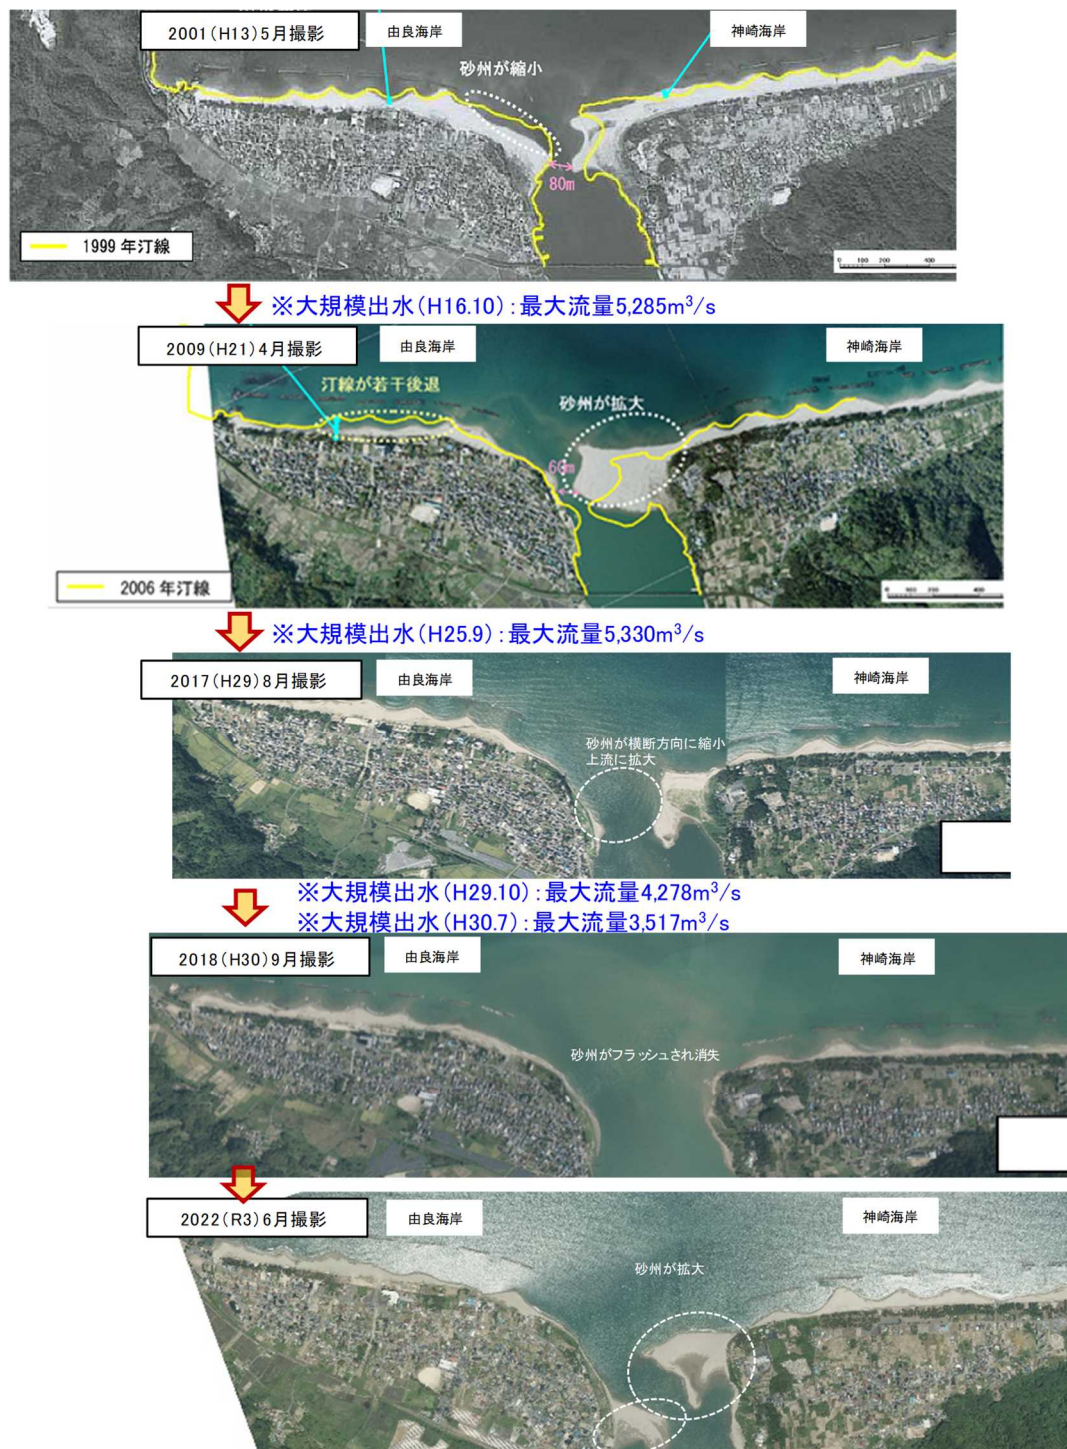
図 0-1 河口部の変遷

航空写真より、由良川河口部の平面形状の経年変化を示す。

平常時に砂州が発達するものの、完全に閉塞される状況にはなく、河口砂州のフラッシュ・形成を繰り返し、河口砂州の規模や形状は複雑に変化している。

フラッシュされた河口砂州の土砂は河口沖に堆砂する傾向が見られる。河口沖へ堆砂した土砂の一部は河口部へ戻るが、多くの土砂は由良海岸を経由して河口へ還元していると推測される。

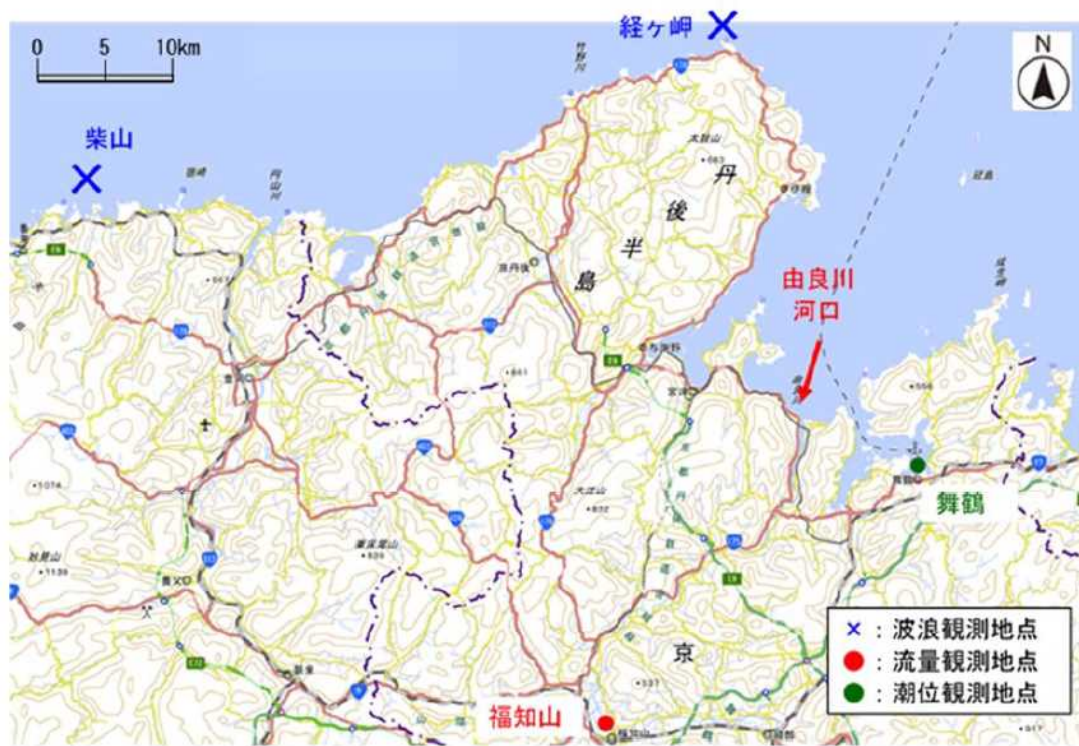
図 0-4 波浪観測位置図

経ヶ岬（波高・周期）および柴山（波向）での波浪観測結果より、広域波浪変形計算を用いて由良川河口への入射波浪を推定している。

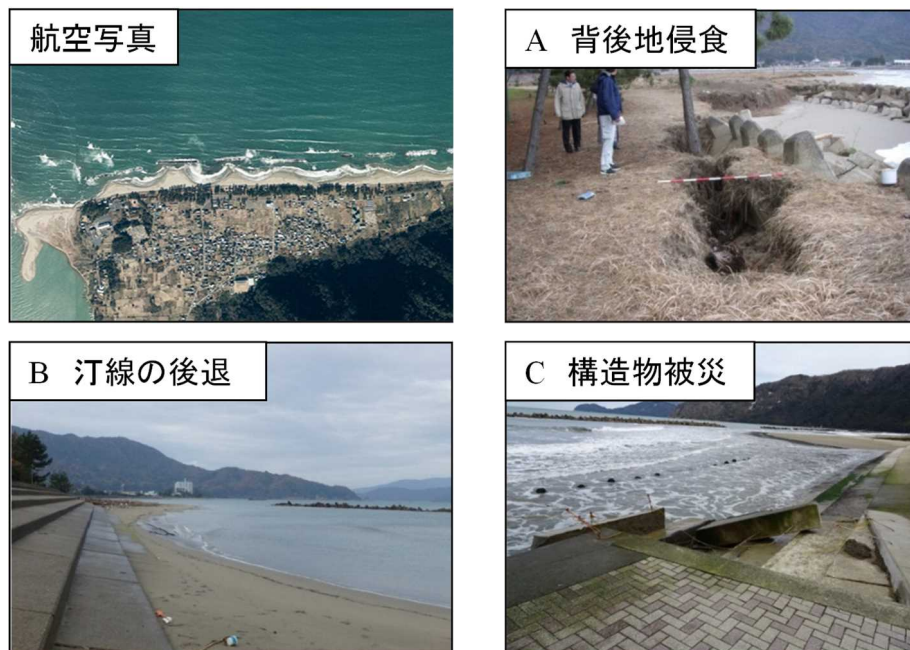
写真 0-1 現地の状況

神崎海岸は、舞鶴市の一級河川由良川河口部東側に位置し、若狭湾国定公園に指定されている白砂青松の美しい砂浜海岸であり、夏は海水浴場として毎年多くの利用者が訪れている。

近年、高潮や高波により護岸基部や背後地まで及ぶ侵食が発生しており、護岸崩壊や背後民家への越波など、大規模な災害が発生する可能性がある。そのため、海岸保全施設の整備により、海岸侵食を防ぎ、背後地の安全を確保する対策が図られている。
