# 円山川水系河川整備基本方針

土砂管理等に関する資料（案）

国土交通省    水管理・国土保全局

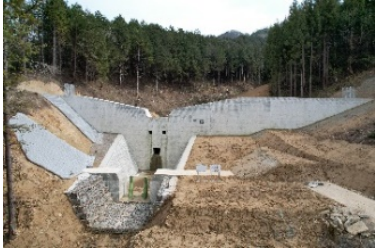
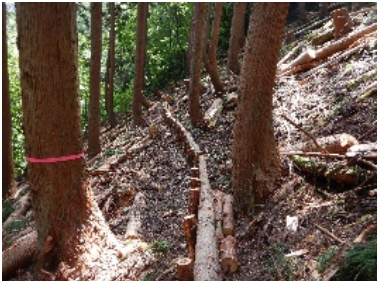
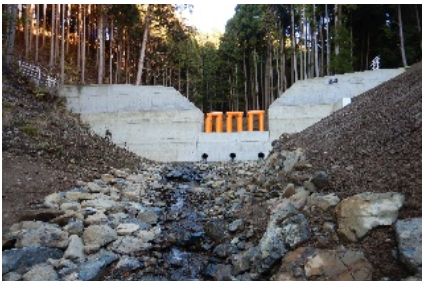
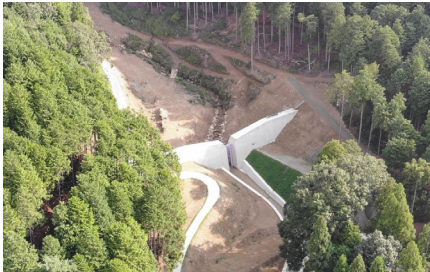
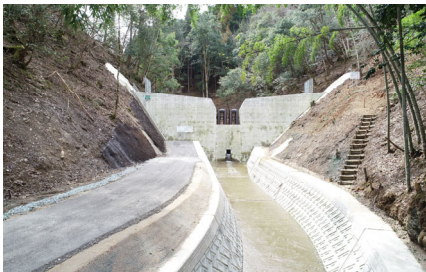
図 2-3 各機関の近年の事業実施状況

| 土砂・洪水氾濫対策 土石流対策 | |
|---|---|
| <p>砂防堰堤の設置<br/>(兵庫県 豊岡土木事務所)</p> | <p>砂防堰堤の設置<br/>(兵庫県 豊岡土木事務所)</p> |
| <p>治山ダムの設置<br/>(兵庫県 豊岡農林水産振興事務所)</p> | <p>森林の水源かん養機能を高める間伐<br/>(林野庁 兵庫森林管理署)</p> |
| <p>丸太筋工の実施<br/>(林野庁 兵庫森林管理署)</p> | <p>部分透過型治山ダムの設置<br/>(兵庫県 朝来農林振興事務所)</p> |
| <p>砂防堰堤の設置の設置<br/>(兵庫県 養父土木事務所)</p> | <p>砂防堰堤の設置の設置<br/>(兵庫県 豊岡土木事務所)</p> |

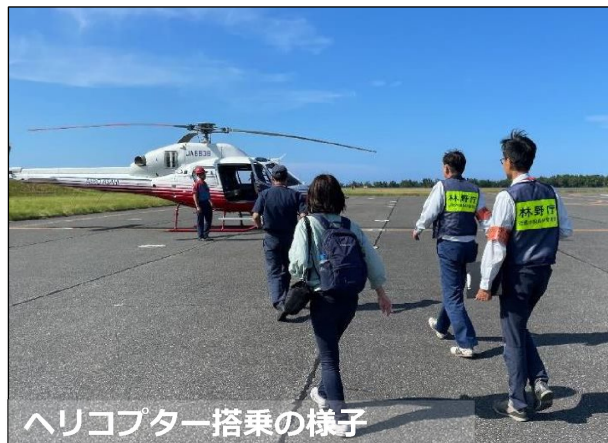
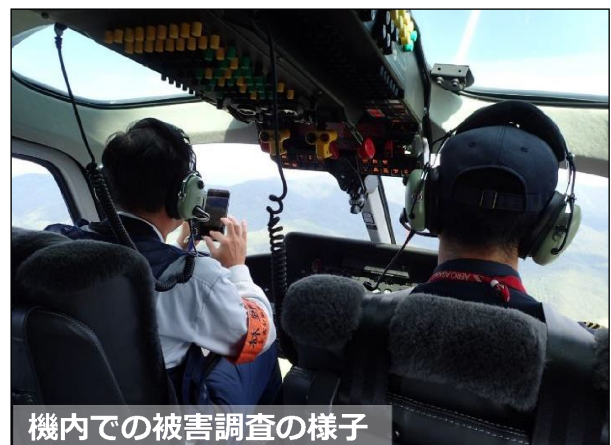
図 2-4 令和5年台風第7号における被害調査の様子

令和5年（2023年）台風第7号においては、近畿中国森林管理局がヘリコプターによる森林被害調査を早期に実施した。調査の結果、香美町や養父市において被害が発生していることを確認し所管する機関へ連絡した。

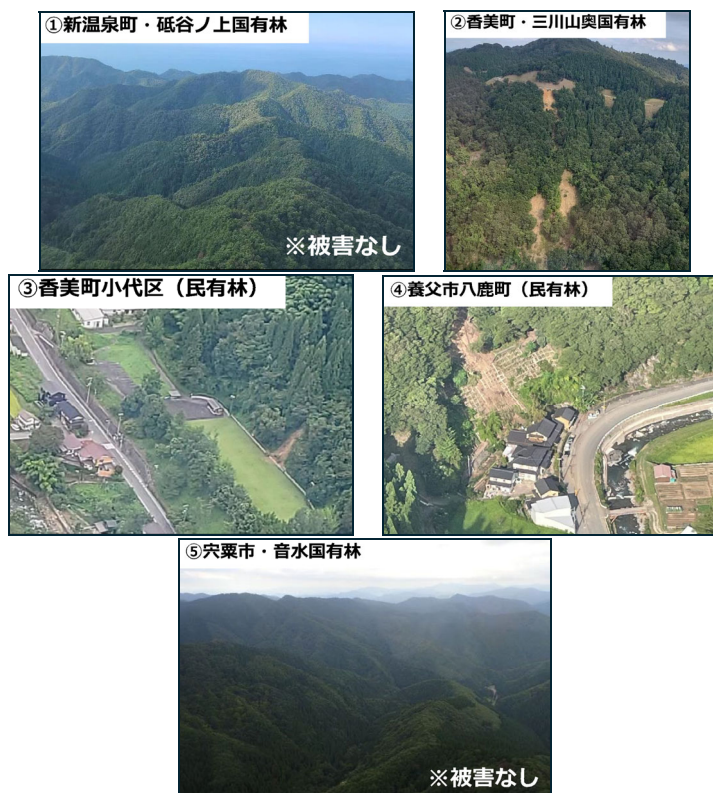
図 2-6 令和 5 年台風第 7 号での被害状況確認結果
