# 梯川水系河川整備基本方針

土砂管理等に関する資料（案）

国土交通省 水管理・国土保全局

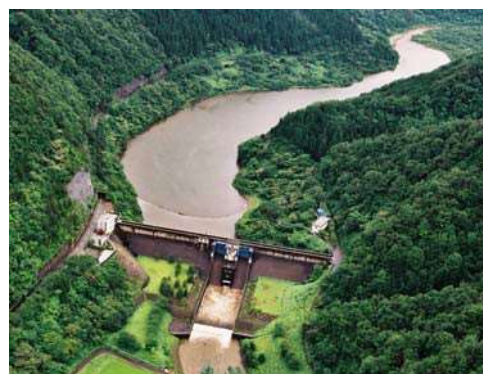
図 3-1 赤瀬ダムの概要

梯川水系には洪水調節機能を有する県管理の多目的ダムとして赤瀬ダムが昭和53年（1978年）に完成している。ダム諸元は下表のとおりである。

赤瀬ダム 貯水容量配分図

赤瀬ダム

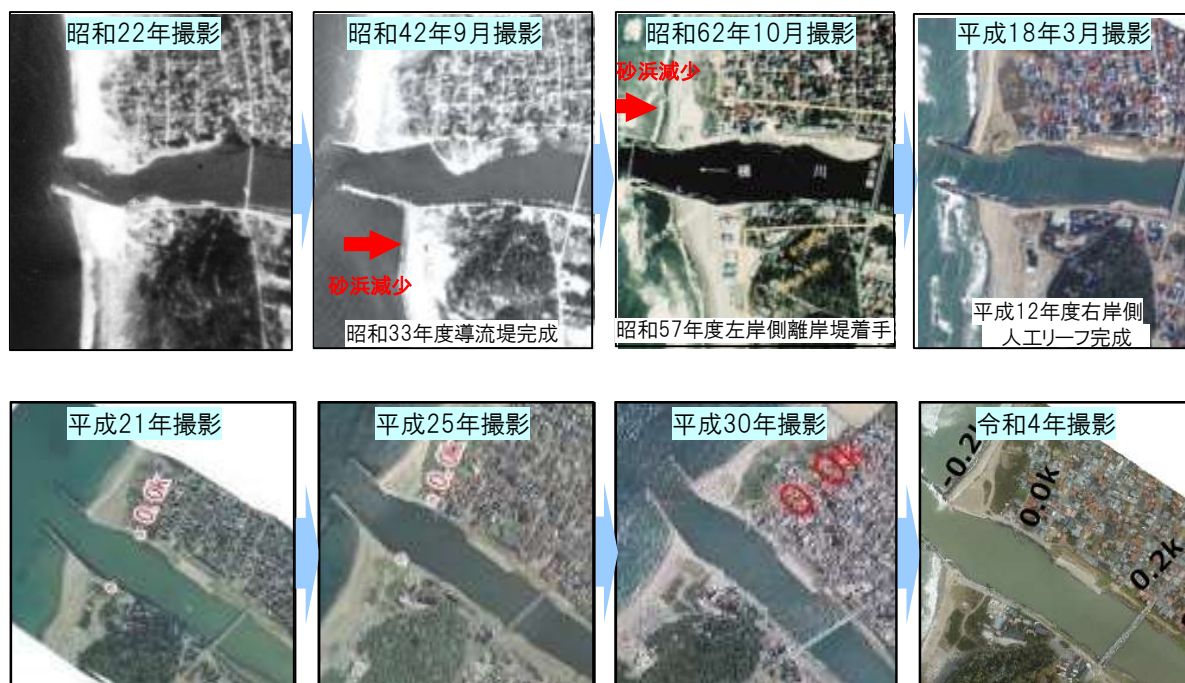
図 4-5 河口部平面形状の変化

河口部では、冬季波浪により漂砂が堆積し、大正15年（1926年）、昭和3年（1928年）には河口閉塞が発生したが、導流堤の整備（昭和33年（1958年）完成）や安宅漁港の航路浚渫により、近年河口閉塞は生じていない。

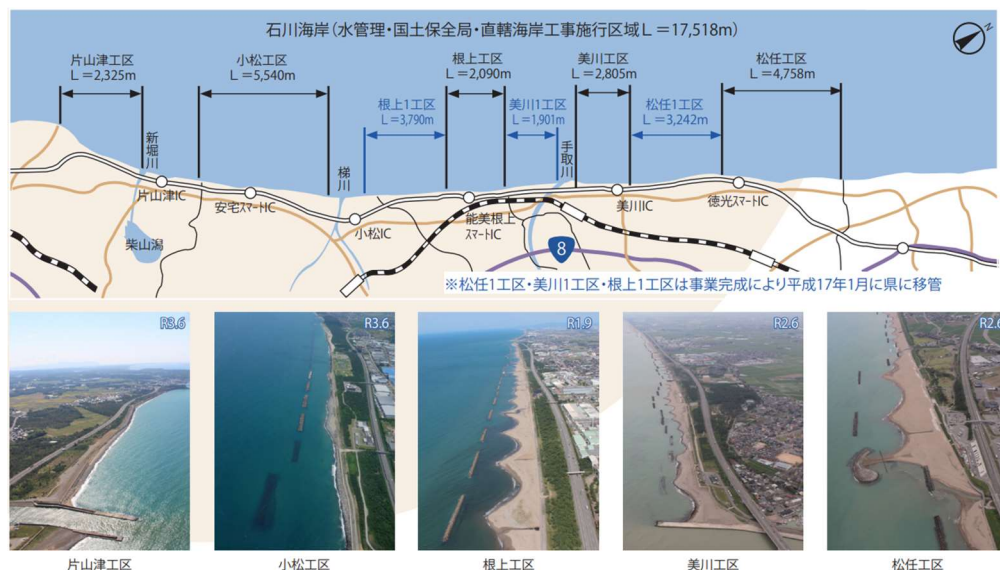
図 5-2 石川海岸の施工区域

海岸施設については、昭和30年代初めに被災が頻発したことを受け、昭和32年（1957年）度に石川県による災害復旧として海岸堤防等の整備に着手した。その後、抜本的な対策を行うために、昭和36年（1961年）に一部を直轄海岸工事施工区域に指定し、国による整備に着手した。

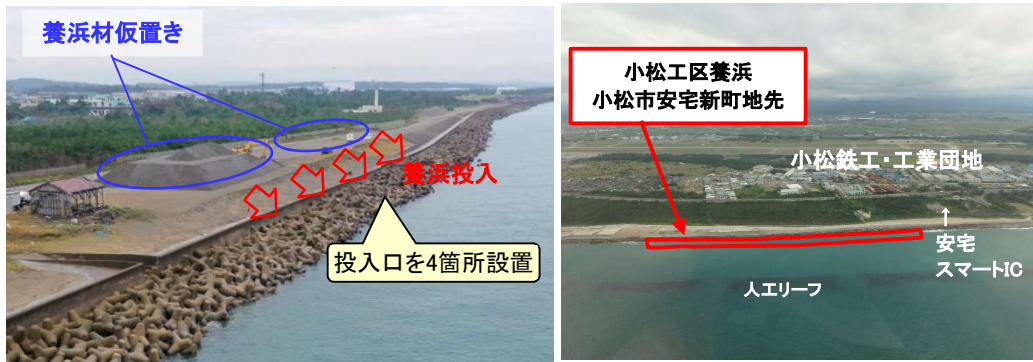
小松工区における養浜の実施
