宮川水系河川整備基本方針

土砂管理等に関する資料（案）

国土交通省 水管理・国土保全局

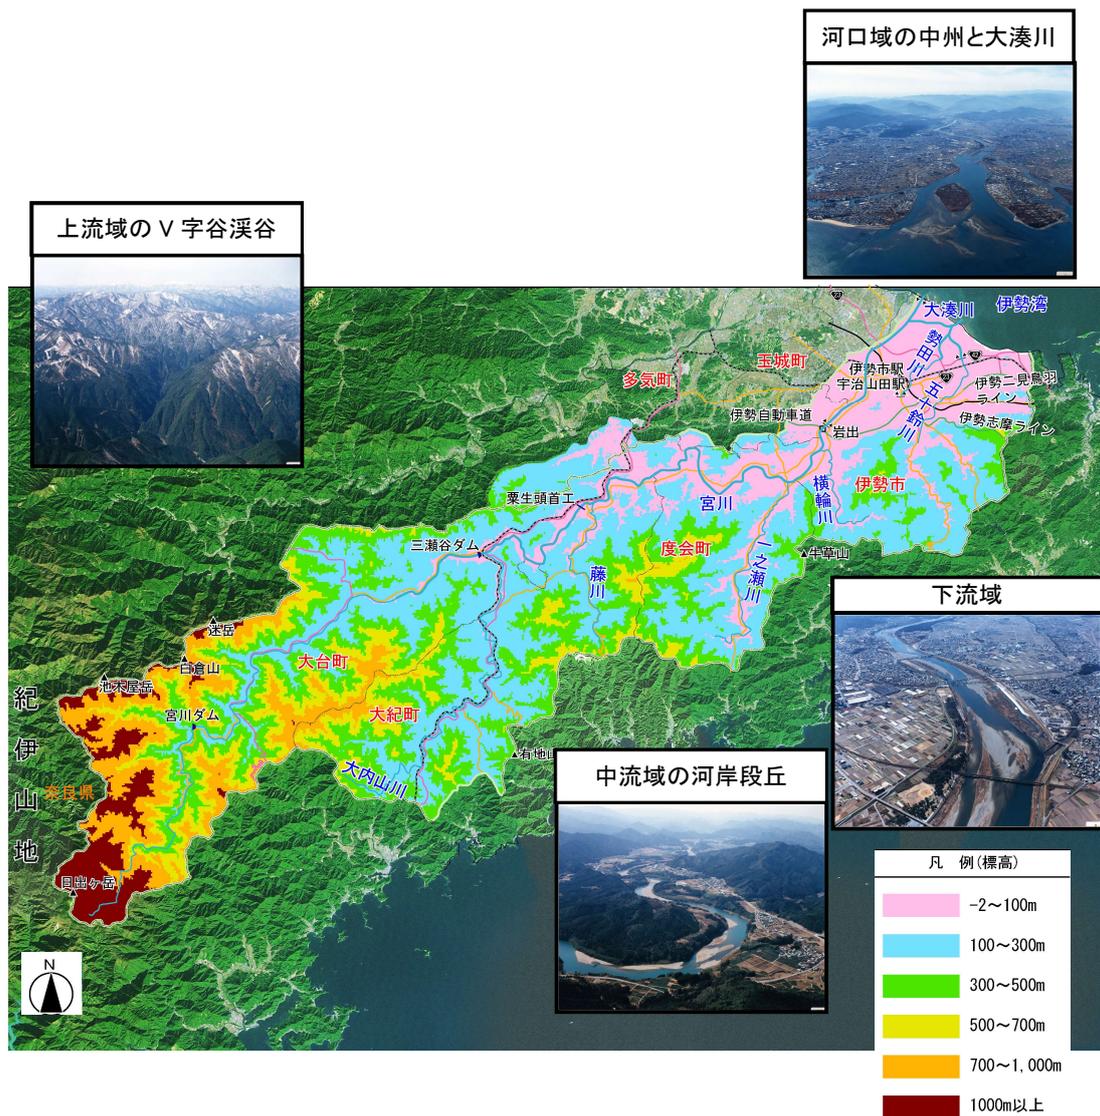
図 1.2 宮川流域地形図

上流部は日出ヶ岳（標高1,695m）を最高峰に池木屋山（1,396m）、白倉山（1,236m）、迷岳（1,309m）といった1,000mを超える標高の山々に囲まれ、深いV字谷を形成している。中流部に入ると河岸段丘が発達し丘陵地形となる。下流部は伊勢平野南端に位置し、はじめは狭い範囲に扇状地を形成し、JR線宮川鉄橋付近から三角州を形成して流下している。河口部にはデルタ地帯が広がって右岸に大湊川を分派し、本川内には特徴的な大きな中州がある。

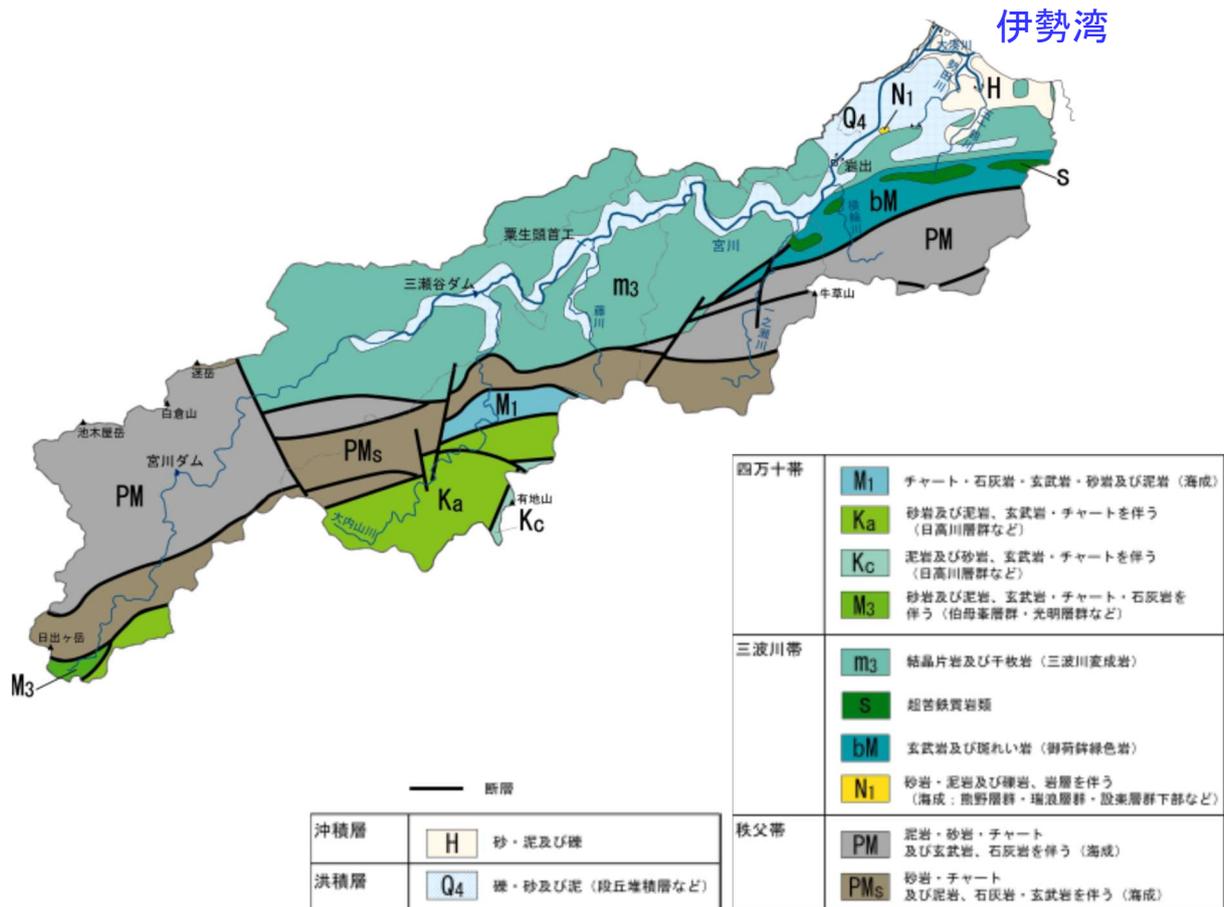
図 1.3 宮川流域地質図

流域の大部分は中・古生代の三波川帯及び秩父帯に属し北側と南側で分けられるが、最上流部のごく一部と大内山川上流部に四万十帯が存在する。宮川の両岸には第四紀の段丘堆積層、下流の低地には沖積堆積物が分布している。

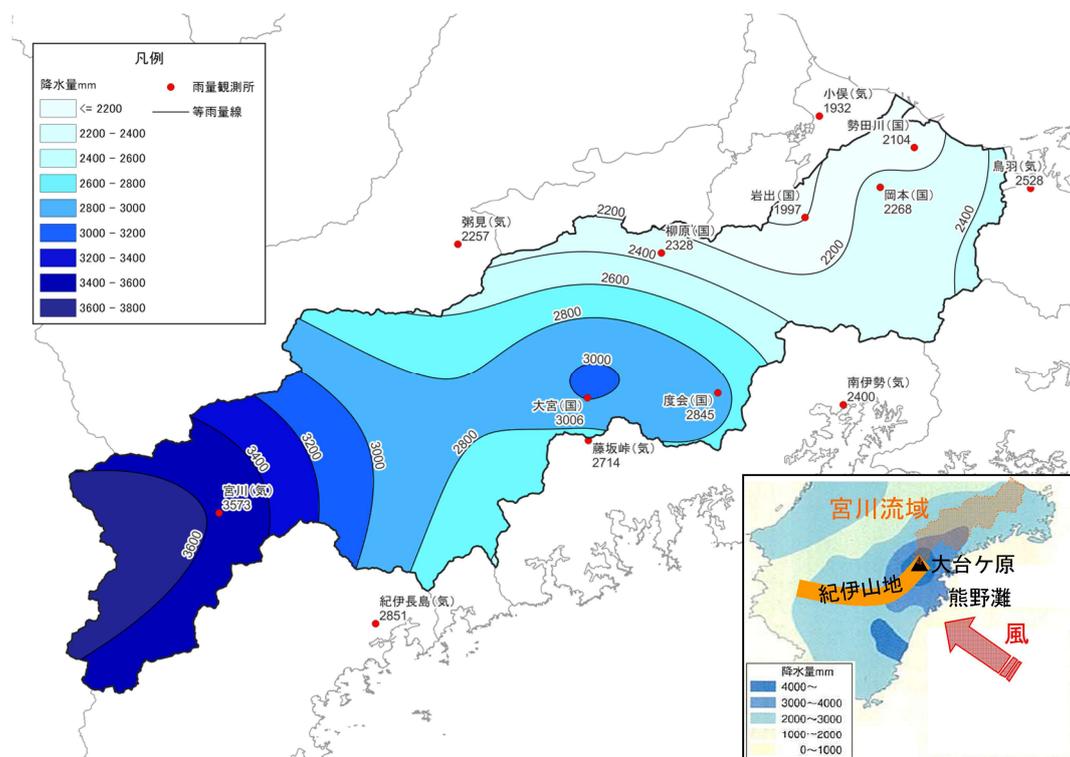
図 1.4 平均年降水分布図（平成 23 年～令和 4 年平均）

流域は、年平均気温16℃程度（小俣地点）で温暖な気候を示している。宮川の平均年降水量は源流部から上流部では約2,500mm～3,500mm以上、中流部から下流部では約2,000mm～2,500mmと多く、特に日本屈指の多雨地帯である大台ヶ原を持つ源流部は、古くから全国有数の多雨地帯として知られている。過去の記録では、年間降水量8,214mm（大正9年（1920年））、月降水量3,514mm（昭和13年（1938年））、日降水量1,011mm（大正12年（1923年））という記録（大台ヶ原：奈良県気象年報）がある。

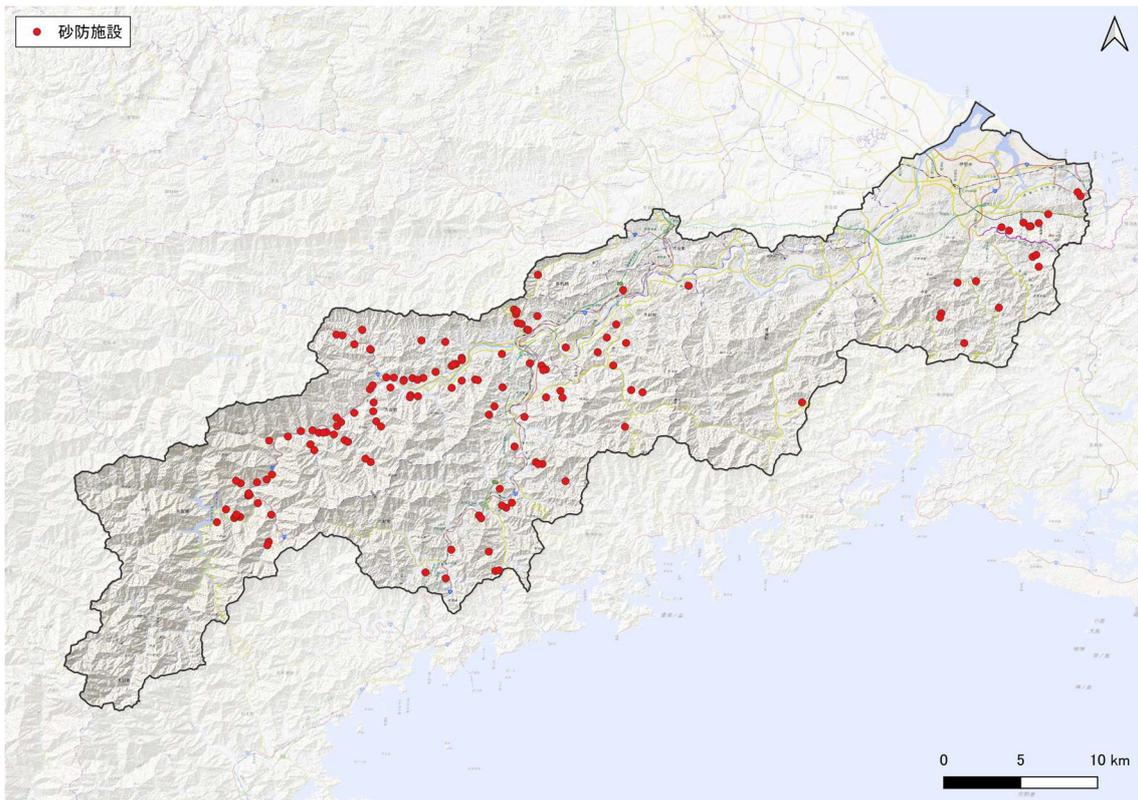
図 2.1 砂防施設位置図

宮川水系の砂防事業として、三重県による砂防施設の整備が、昭和10年代以降、継続的に進められている。近年では、平成16年（2004年）9月の台風第21号により、三重県旧宮川村で土砂災害（土石流14箇所、地すべり3箇所、崖崩れ3箇所）が発生する等、甚大な被害を受けたことから、上流部で宮川流域砂防激甚対策特別緊急事業が実施され、砂防施設の整備が行われた。

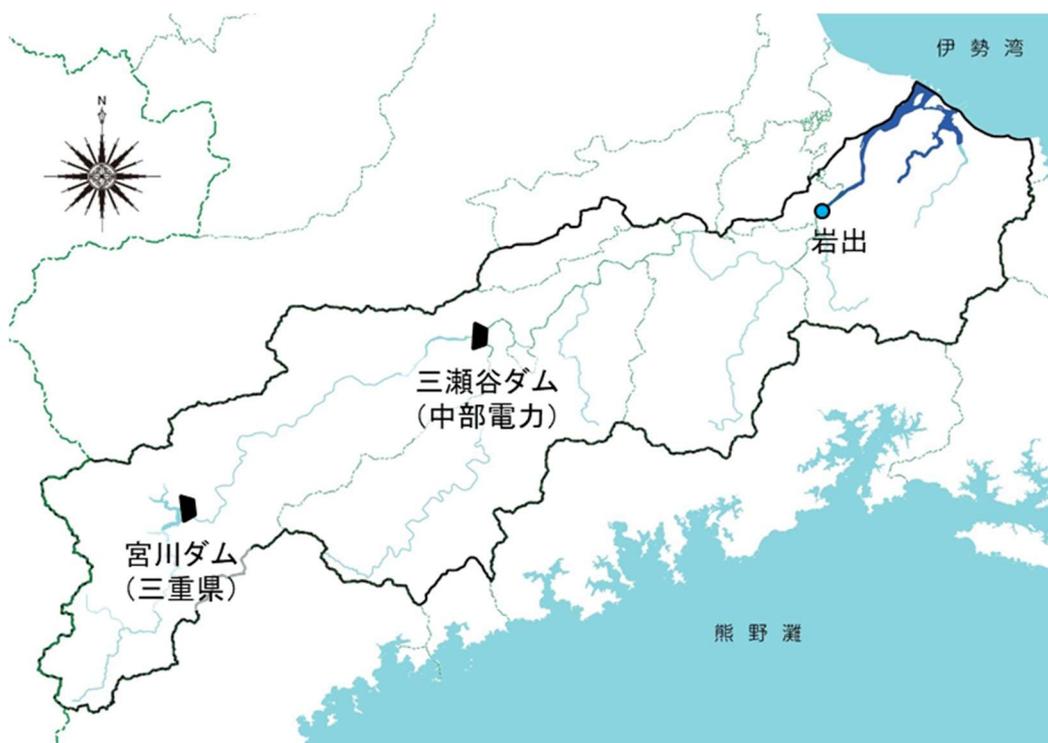
図 3.1 宮川水系のダム位置図

宮川水系では、洪水調節機能を有する多目的ダムとして、宮川ダムが昭和32年（1957年）に完成している。また、発電ダムとして、三瀬谷ダムが昭和42年（1967年）に完成している。各ダムの位置図と諸元は、以下の通りである。

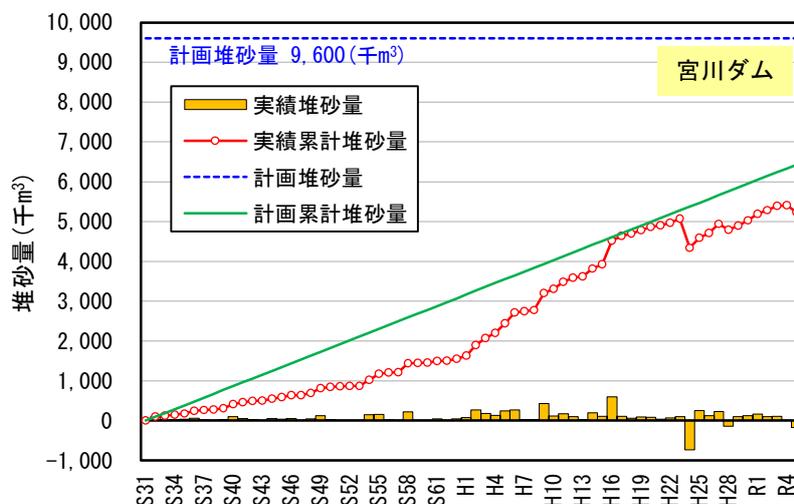
図 3.2 ダム堆砂状況の推移（宮川ダム）

宮川ダムの計画堆砂容量は9,600千 m^3 であるが、令和5年（2023年）までの67年間に約5,237千 m^3 が堆砂しており、現在の堆砂率は約55%である。堆砂量は平成23年（2011年）9月洪水後に減少しており、近年は概ね横ばいである。また、令和2年度、令和6年度にそれぞれ4,000 m^3 の置土による土砂還元を実施している。

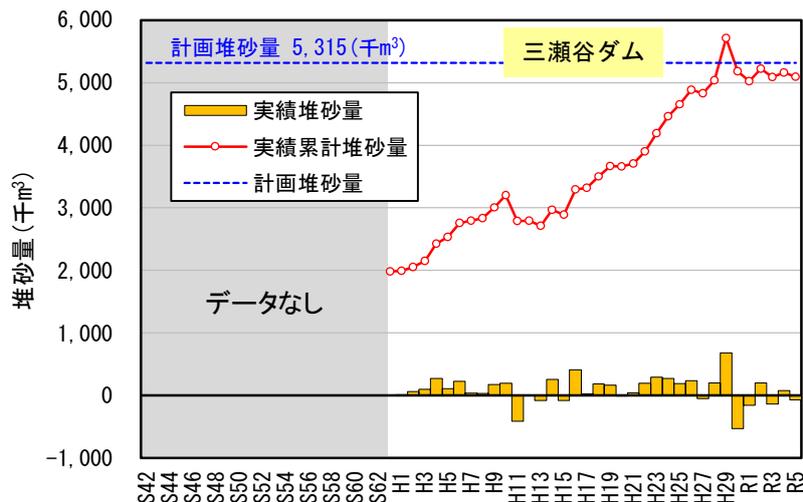
図 3.3 ダム堆砂状況の推移（三瀬谷ダム）

三瀬谷ダムでは、計画堆砂容量5,315千 m^3 に対して、現在5,093千 m^3 程度が堆砂しており、堆砂率は約96%である。堆砂量は平成29年（2017年）10月洪水後に減少しており、その後は概ね横ばいである。また、継続して砂利採取を実施しており、堆砂対策に取り組んでいる。

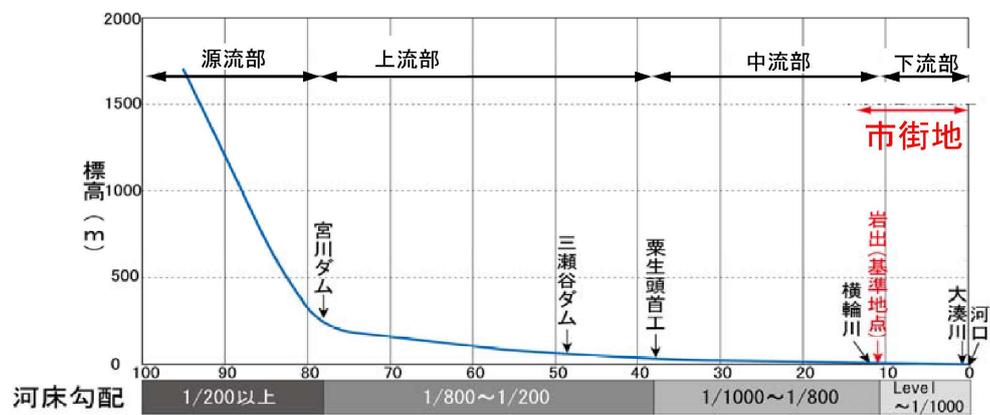
図 4.1 宮川縦断面図（大臣管理区間）

令和2年(2020年)5月測量結果に基づく最深河床高を整理すると、河口～1.5kmは逆勾配であり、5kmより上流は交互砂州に伴う淵の部分が最深河床となっている。

下流部は、水平から1/1,000程度の緩勾配であり、中流部は1/1,000～1/800程度となっている。上流部は横断施設が連続し1/800～1/200であり、源流部は谷区間が続き1/200以上の急勾配となっている。

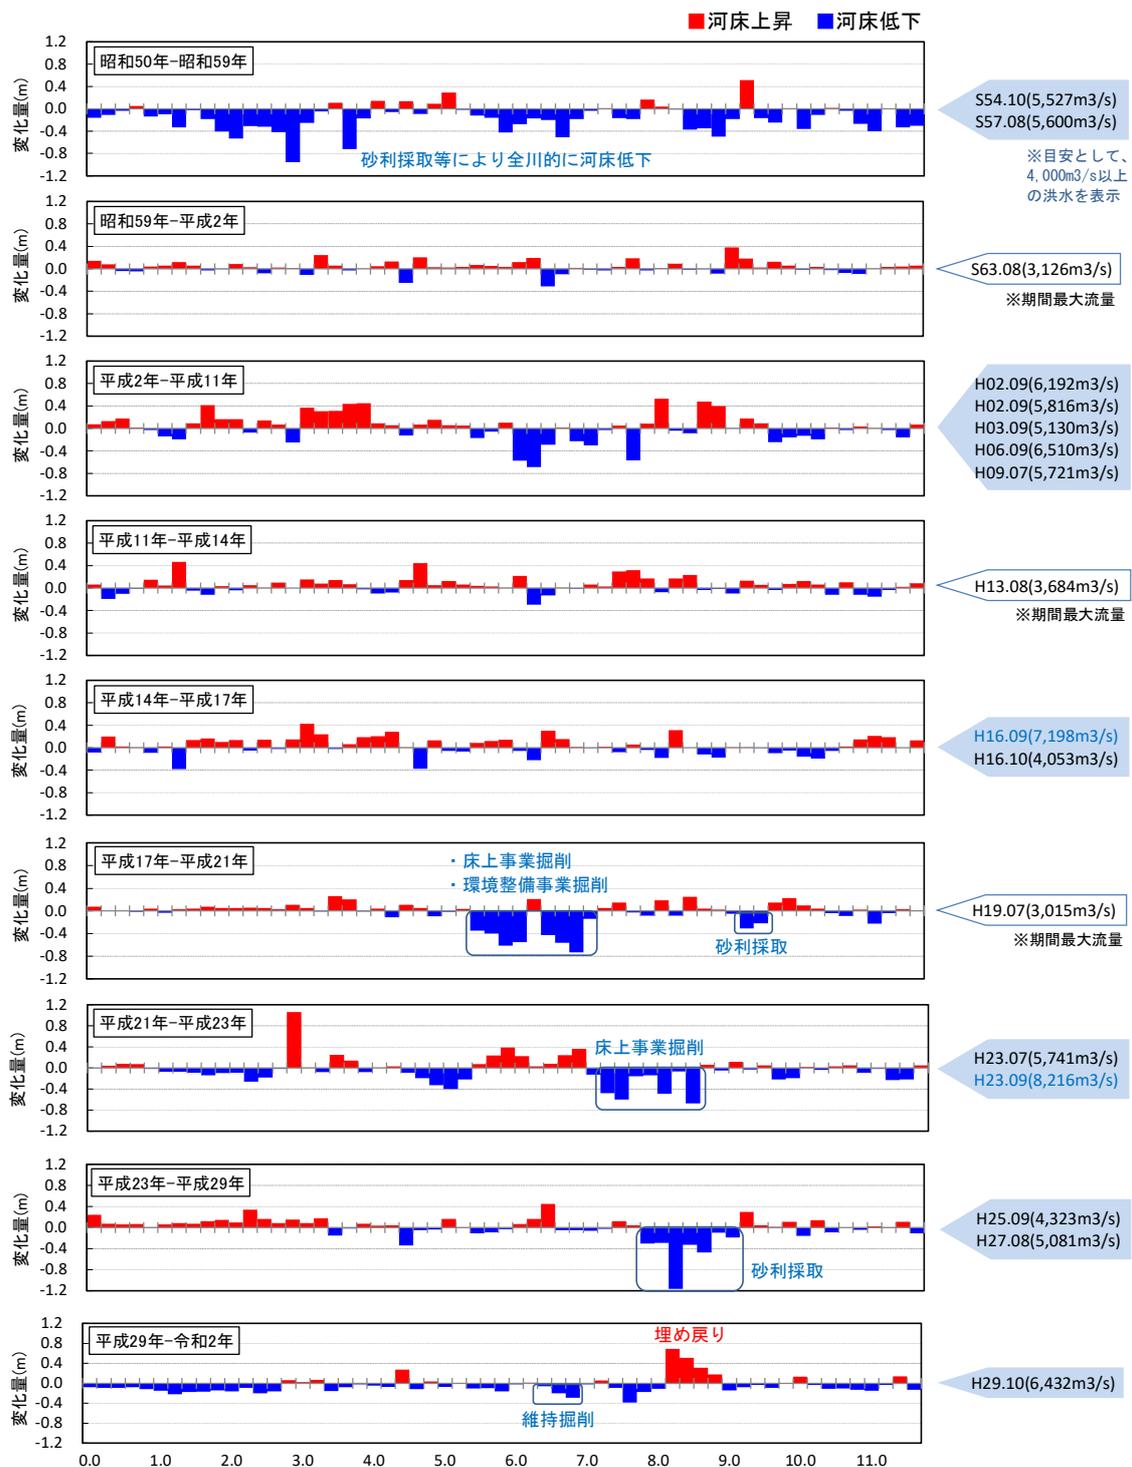
図 4.3 宮川 河床変動量の経年変化

宮川では、経年的な砂利採取や、平成18年度（2006年度）から平成23年度（2011年度）の床上浸水対策特別緊急事業による河道掘削等が実施されており、それによる河床低下が見られる。

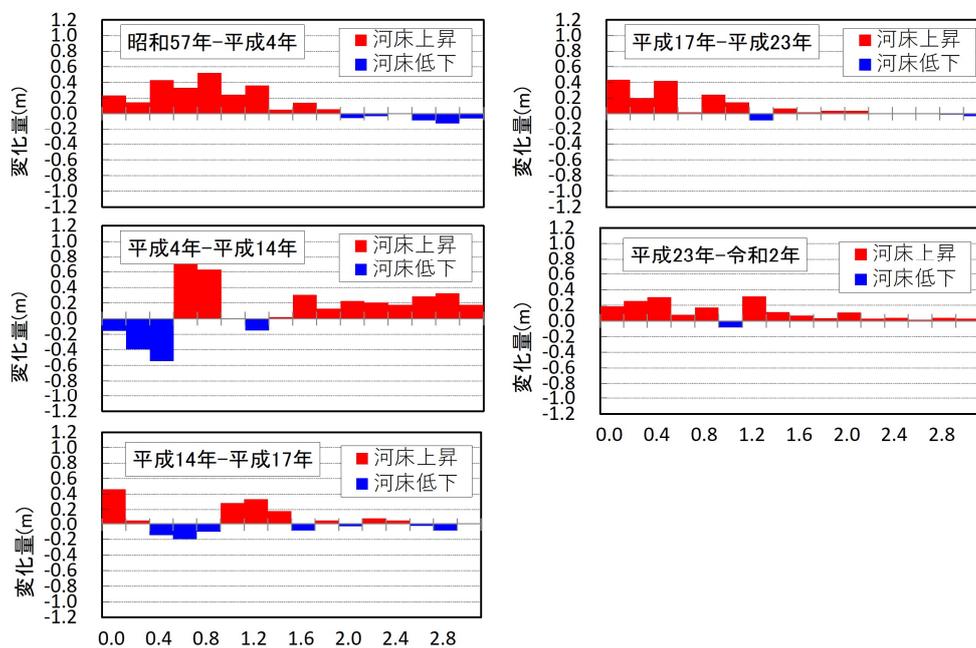
図 4.4 五十鈴川 河床変動量の経年変化

五十鈴川では、全区間で経年的な河床上昇が見られる。

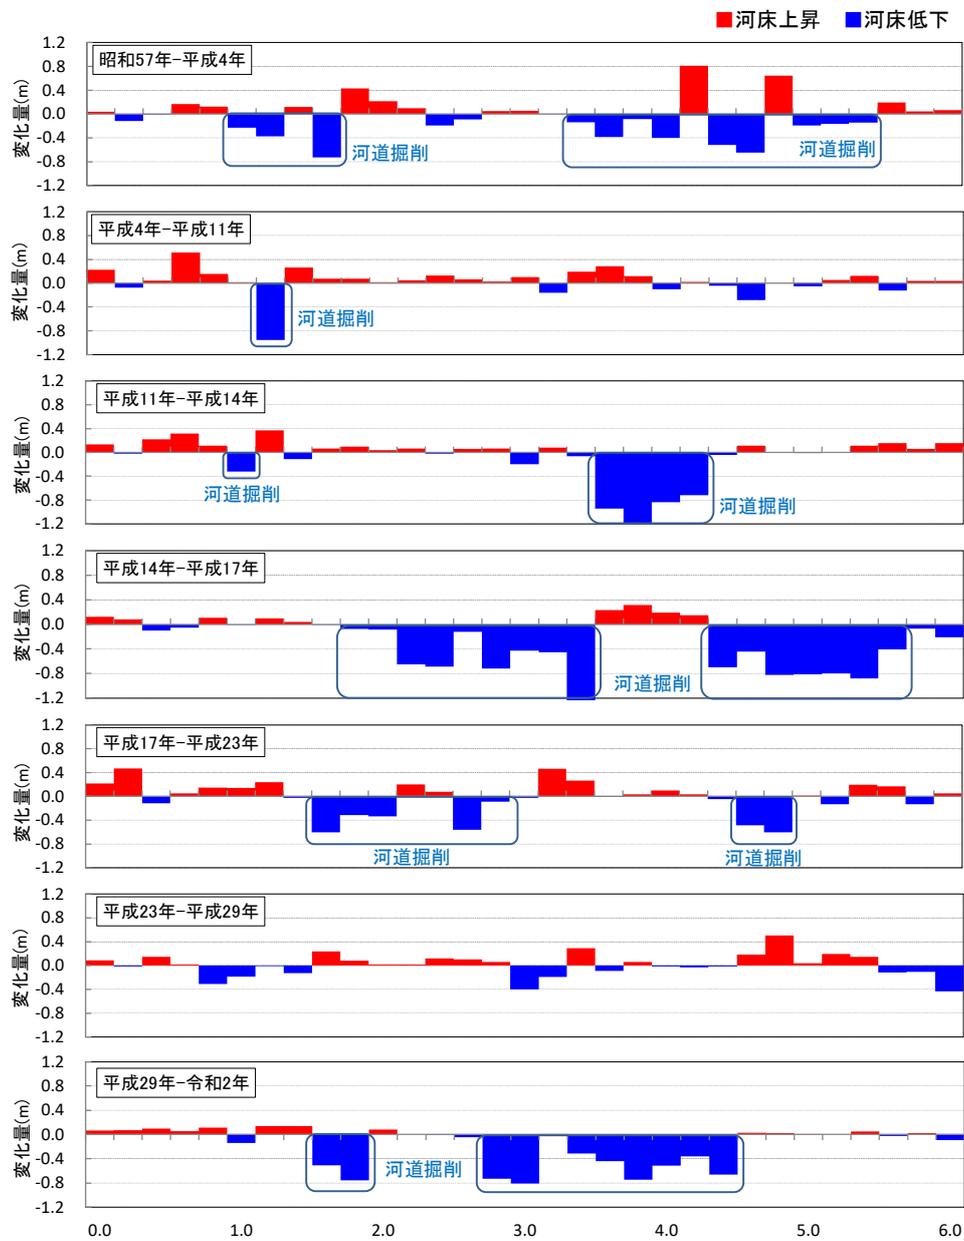
図 4.5 勢田川 河床変動量の経年変化

勢田川では、全区間で河道掘削が実施されているため、それによる河床低下が見られる。

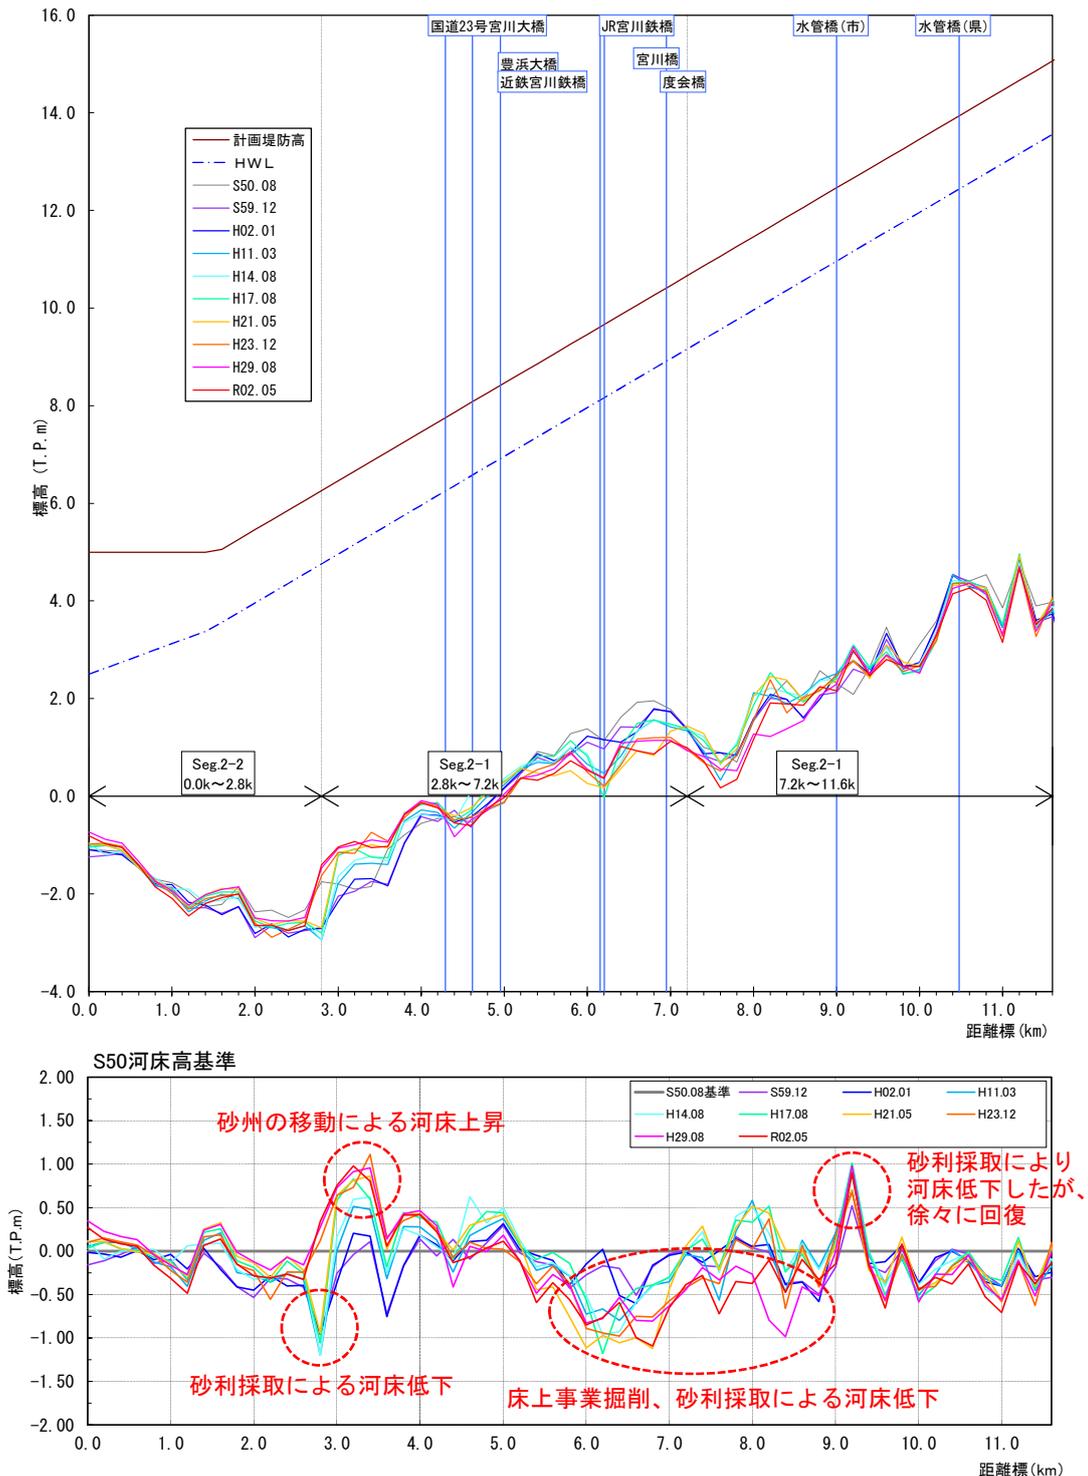
図 4.6 宮川 平均河床高縦断面図

宮川では、経年的な砂利採取や、床上浸水対策特別緊急事業での河道掘削等による河床変動が見られる。また、セグメントの変化点付近である3.0k上流では、経年的な砂州の移動による河床上昇が見られる。

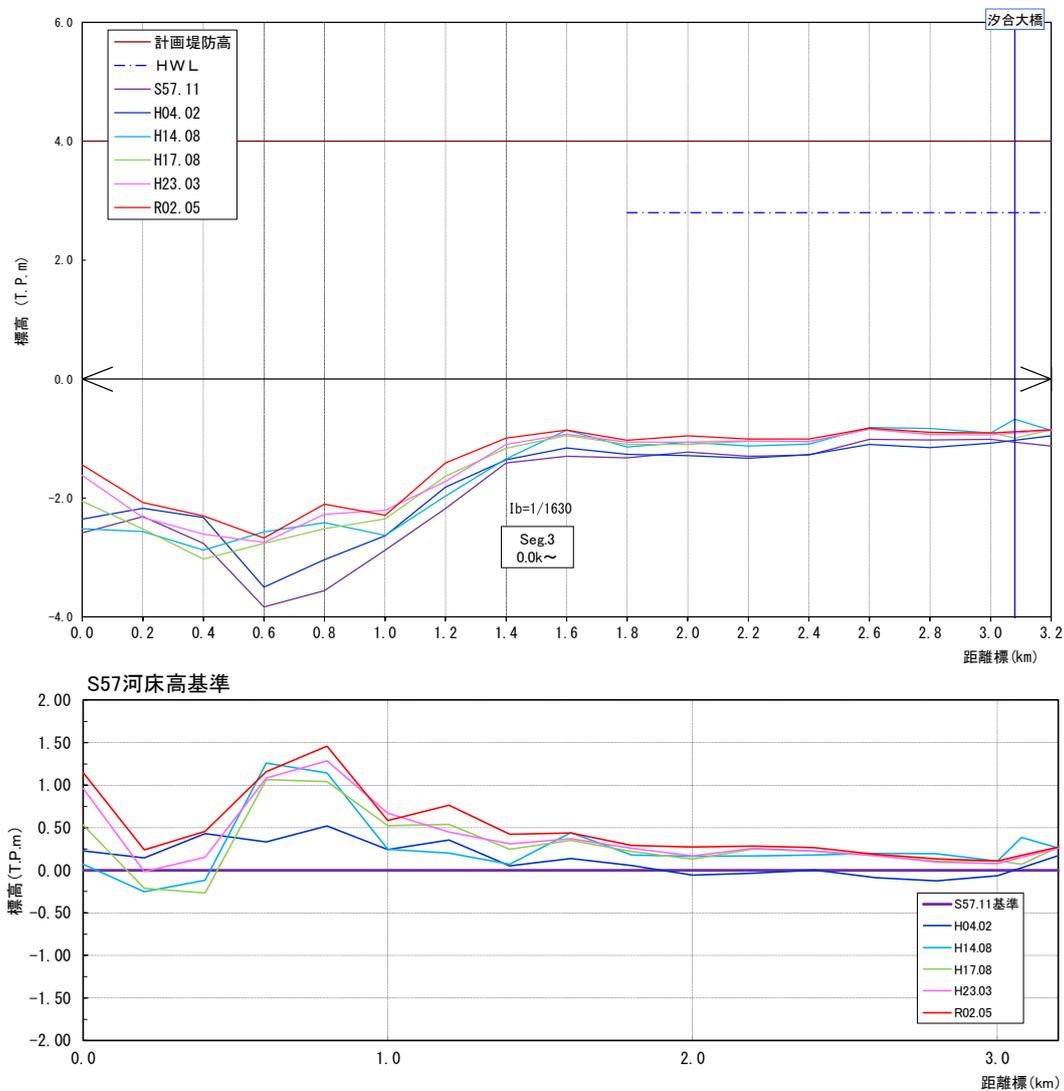
図 4.7 五十鈴川 平均河床高縦断図

五十鈴川では、全区間で堆積傾向が見られるが、流下能力は十分に確保されており、治水上支障となっていない。

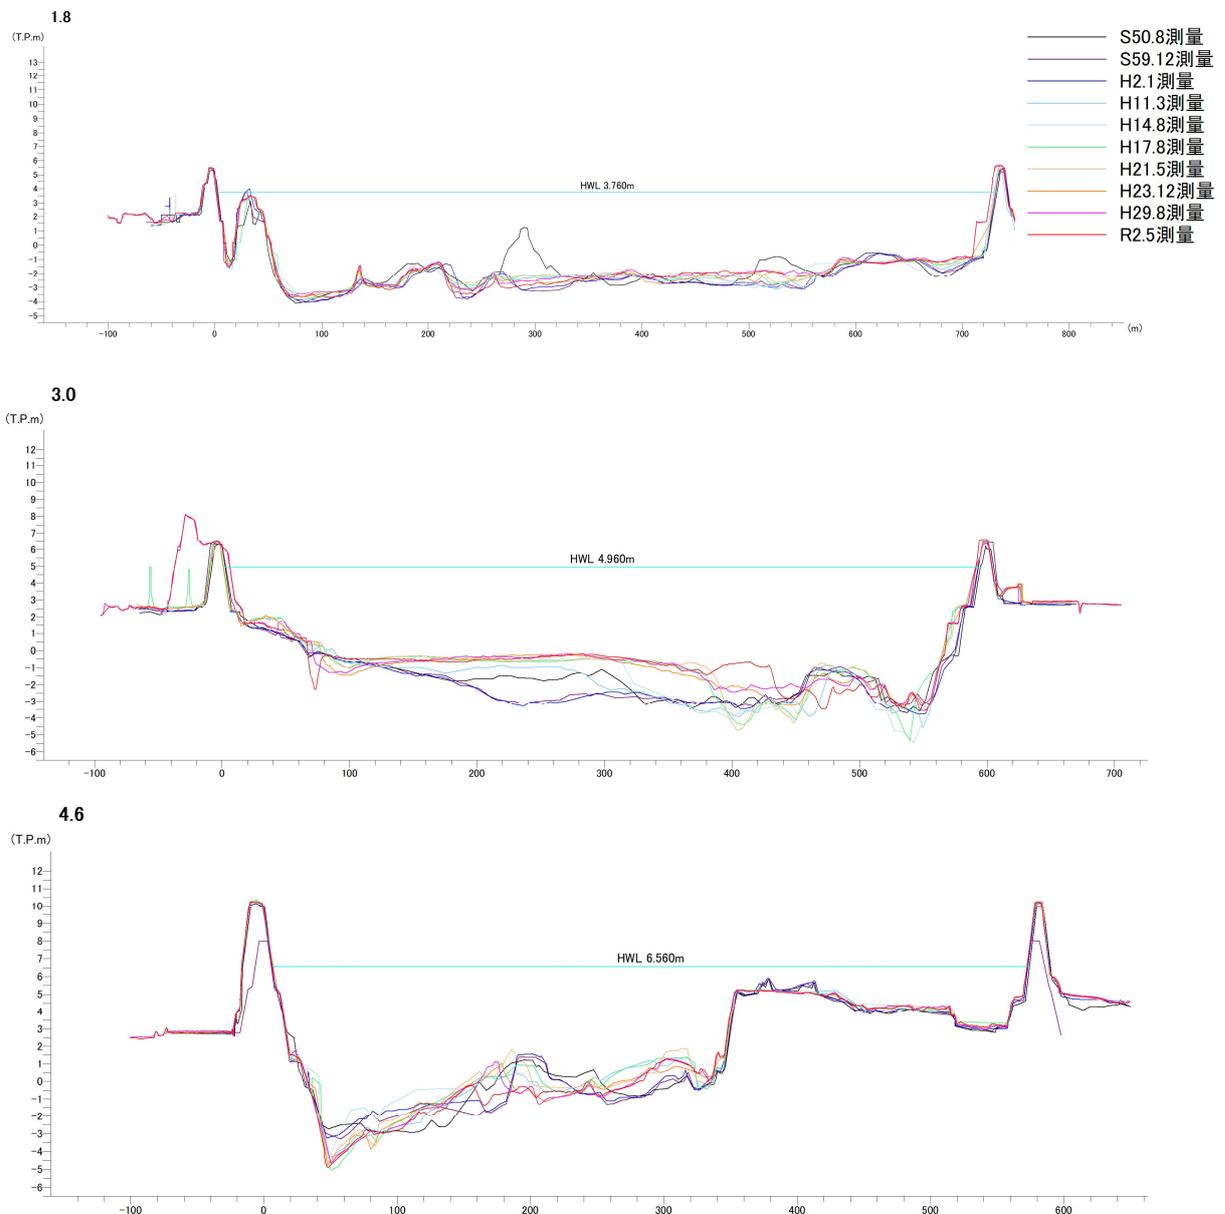
図 4.9 宮川 横断形状の経年変化

宮川では、1.8kのように昭和50年度（1975年度）から昭和59年度（1984年度）にかけて砂利採取により河床低下している区間があるが、砂利採取が規制された以降は概ね安定している。3.0kでは、平成17年（2005年）までは右岸で河床低下が進行していたが、平成21年（2009年）以降は堆積傾向にある。4.6k左岸についても平成17年（2005年）に河床低下が見られるが、平成21年（2009年）から令和2年（2020年）まで河床低下は見られず、低下した河床高を維持している。

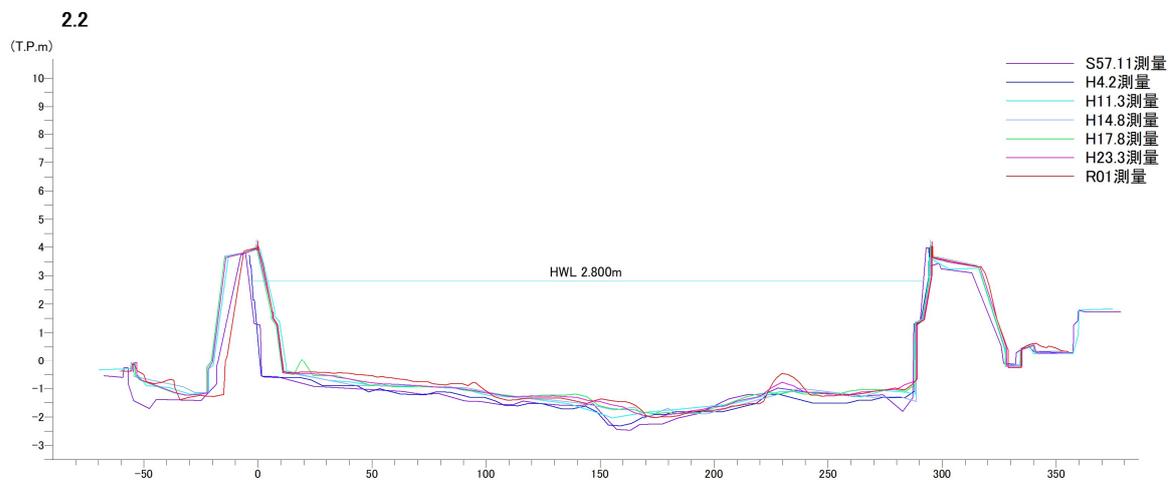
図 4.10 五十鈴川 横断形状の経年変化

五十鈴川では、1.6kより上流においては大きな河床変動はなく安定傾向である。

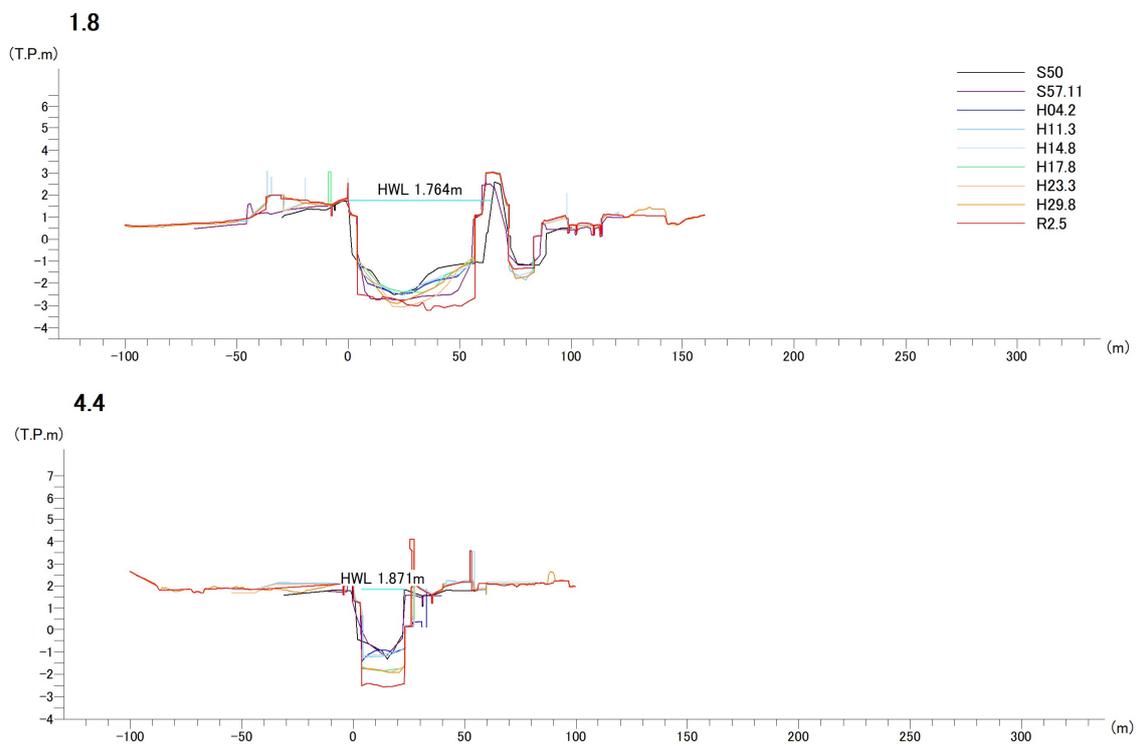
図 4.11 勢田川 横断形状の経年変化

勢田川では河道掘削による河床低下が見られる。

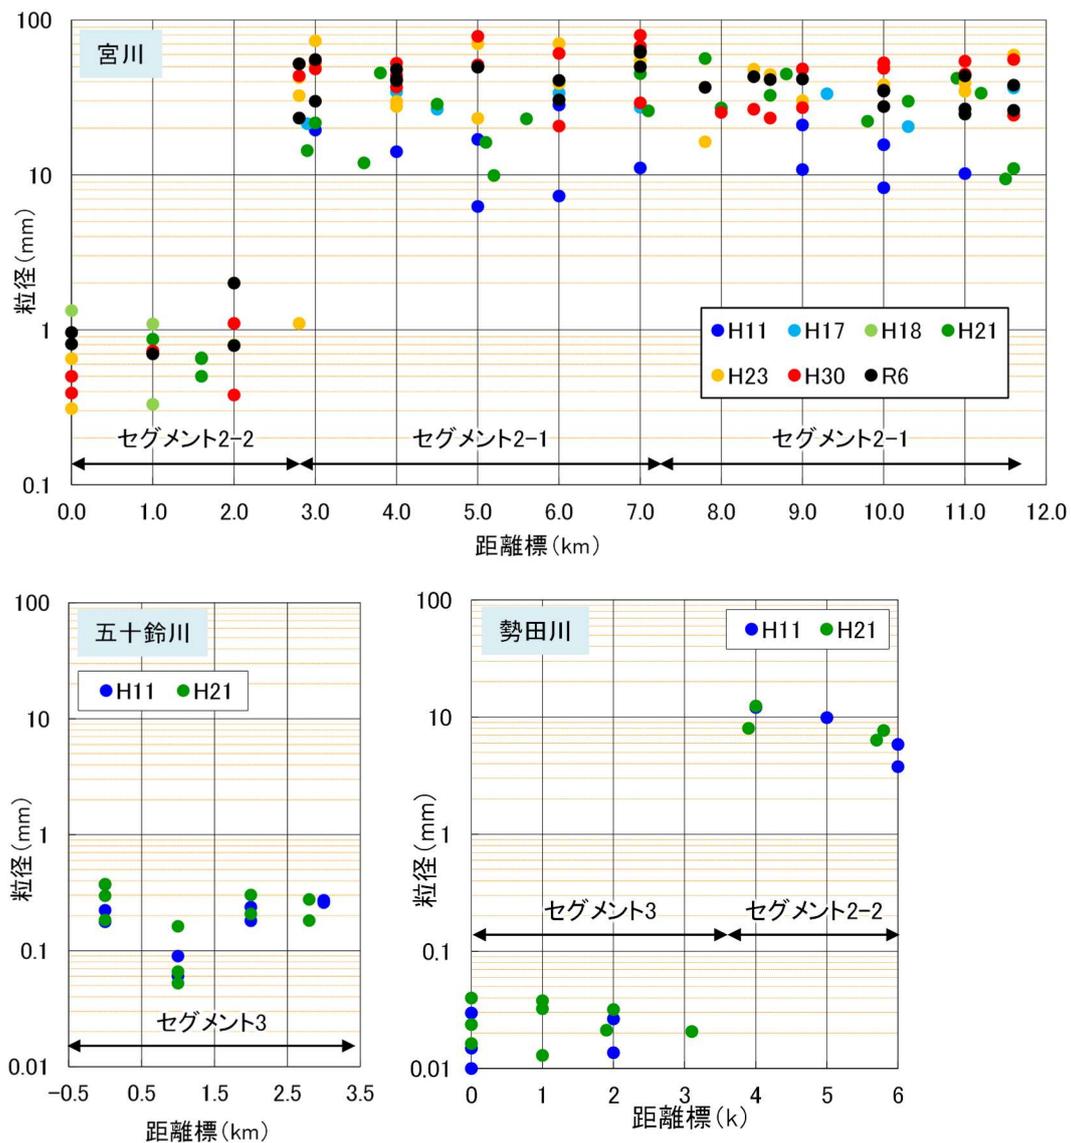
図 4.12 代表粒径 D_{60} の経年変化

宮川では、2.8kよりも上流の区間において、平成23年（2011年）以降に粗粒化の傾向が見られる。この要因として、平成23年（2011年）9月洪水により河床材料が流出したことが考えられる。

五十鈴川、勢田川では、経年的に顕著な変化は見られない。

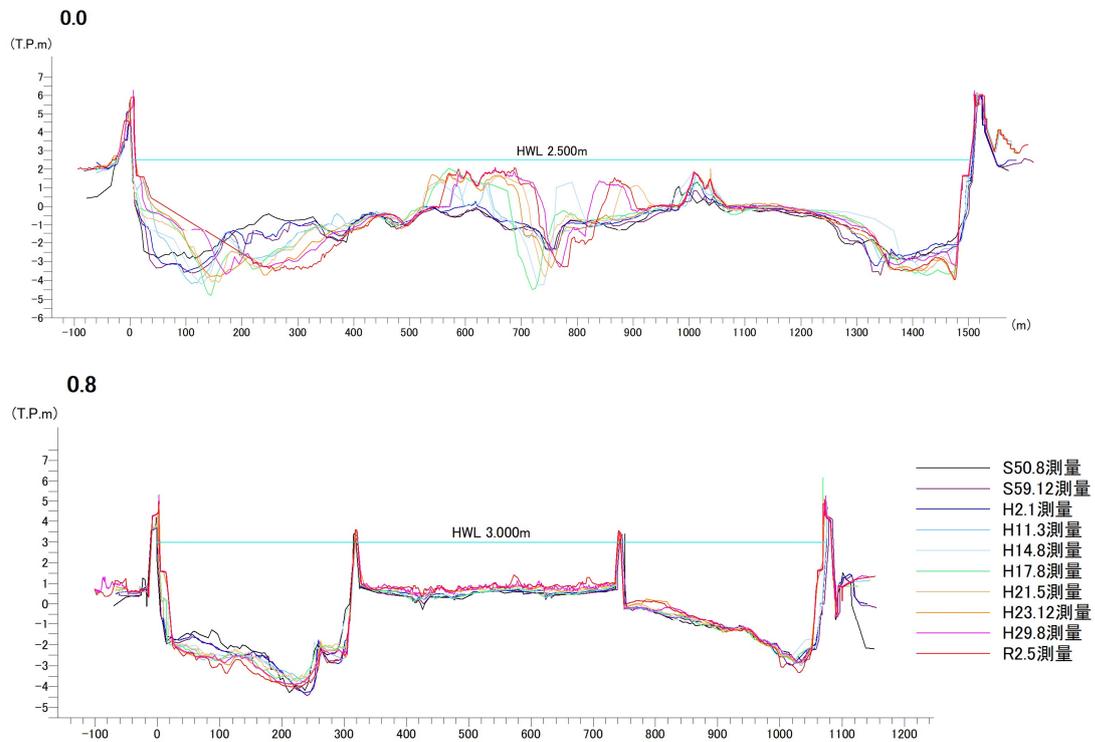
図 5.1 宮川 河口部の横断形状の経年変化

宮川では、0.0kの中央部においてやや堆積傾向となっているが、大きな河床変動は見られない。

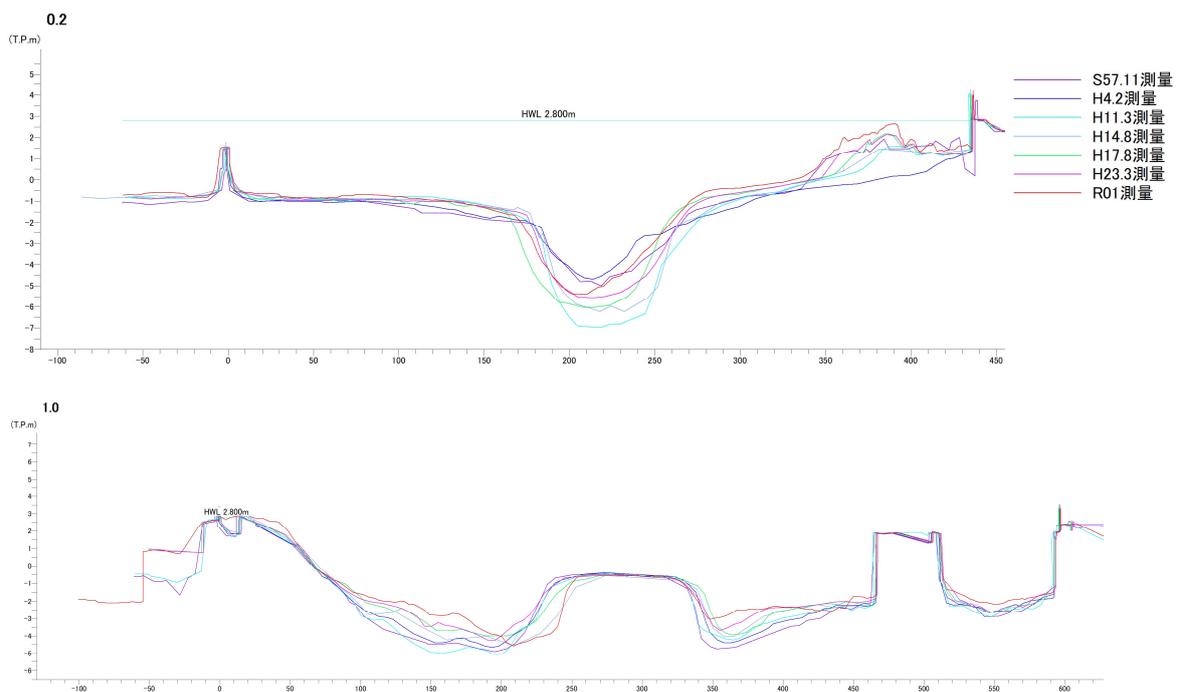
図 5.2 五十鈴川 河口部の横断形状の経年変化

五十鈴川では、宮川同様に、大きな河床変動は見られない。

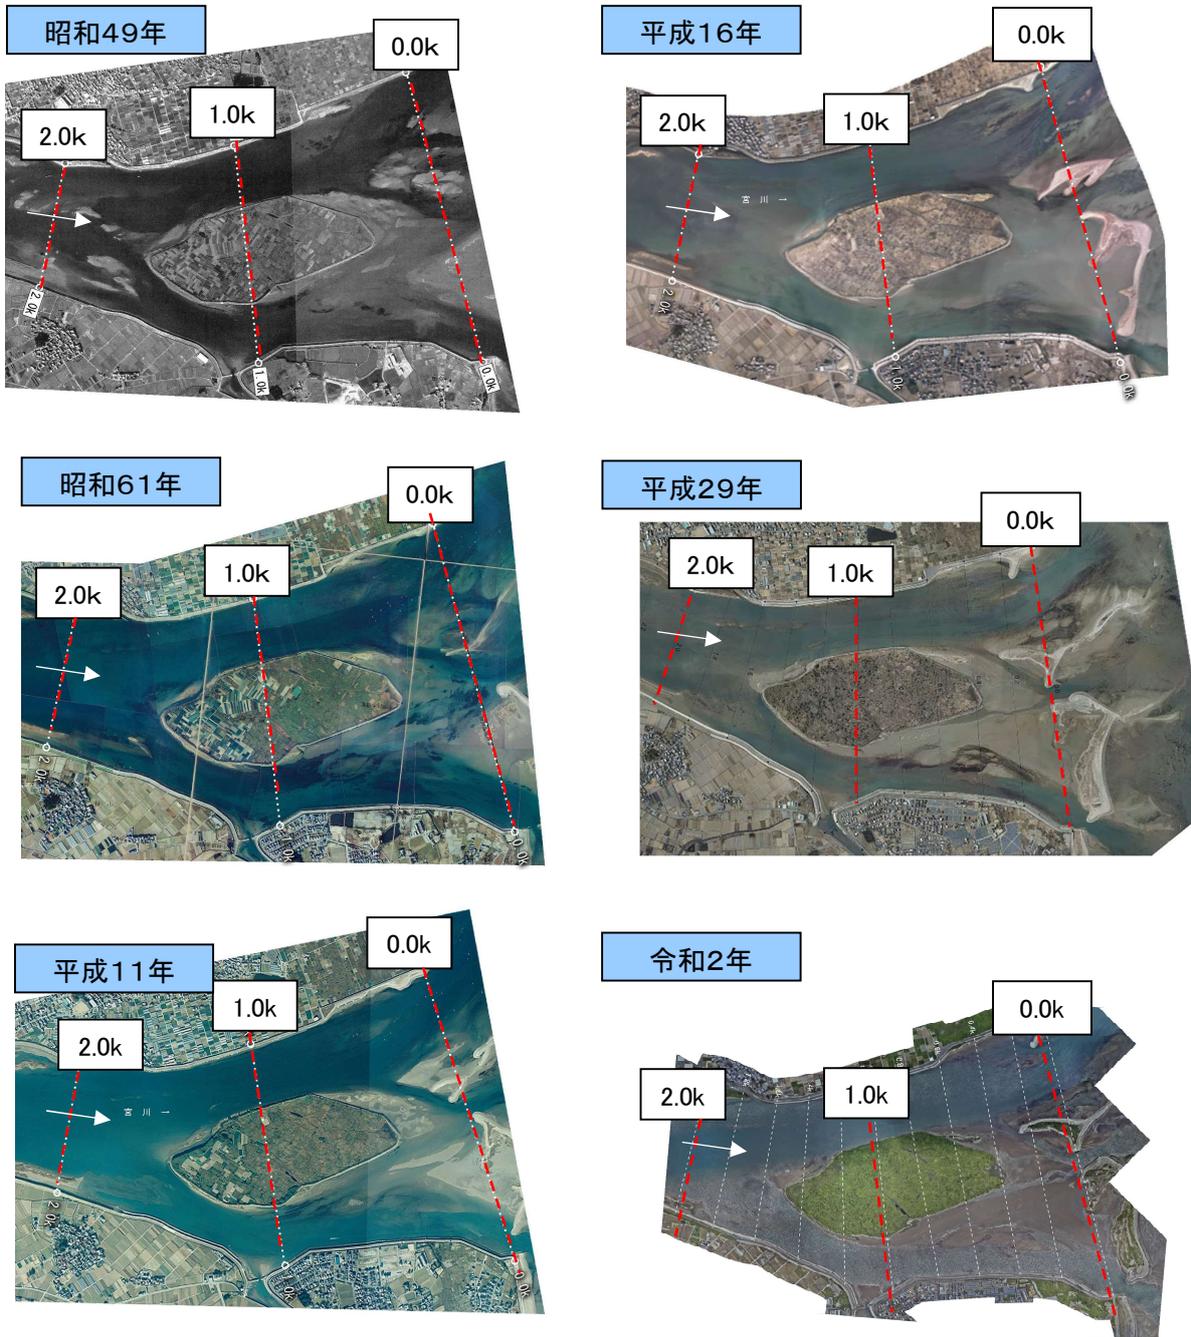
図 5.3 宮川 河口部の状況

宮川0.4k~1.4kにかけて中州があるが、左岸側が主流路となっていることから、左岸の河床は右岸によりやや低く、経年的な変動が見られる。中州の下流には干潟が広がっており、アサリやシジミの良好な漁場等となっている。0.0kにおいては近年やや中央部分において河床上昇が見られるが、河口閉塞は生じていない。

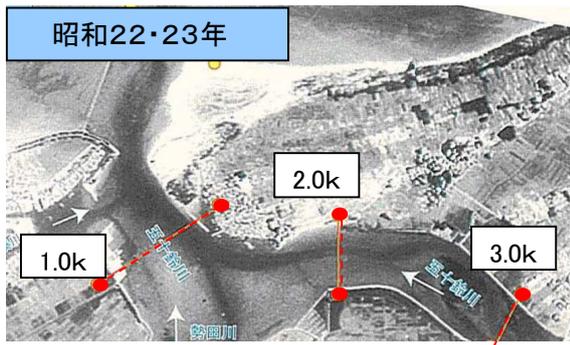
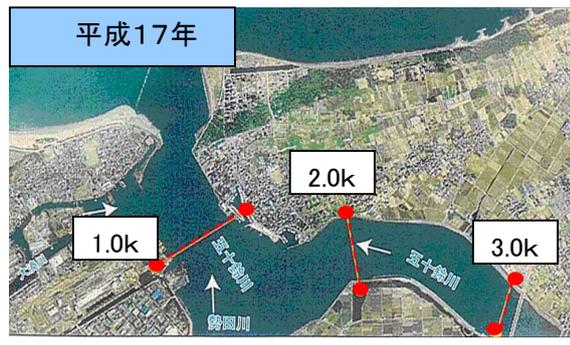
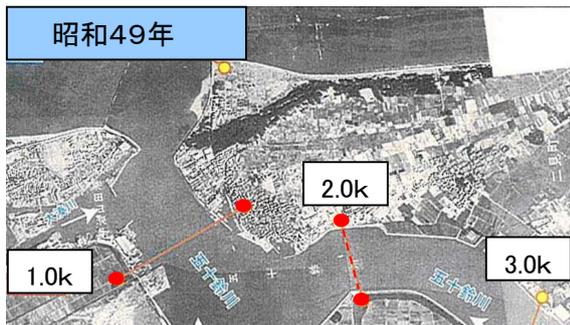
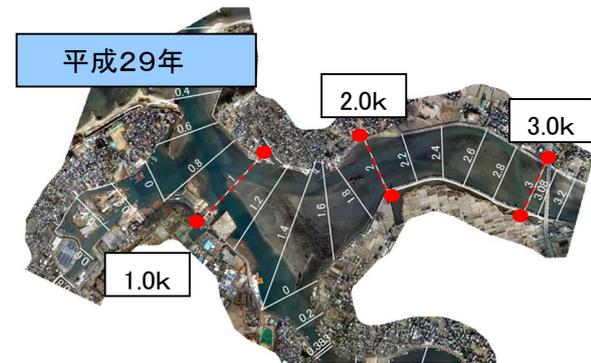
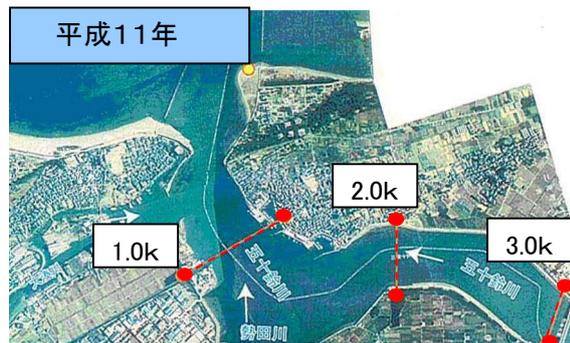
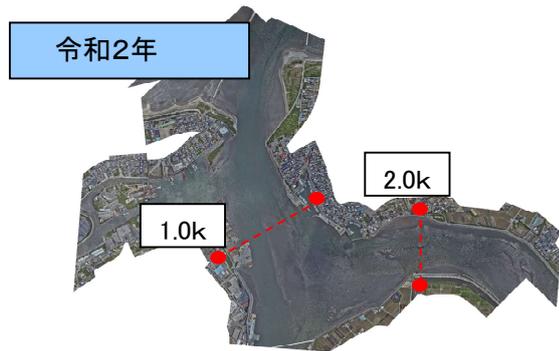
図 5.4 五十鈴川 河口部の状況

五十鈴川においても河口閉塞は生じていない。

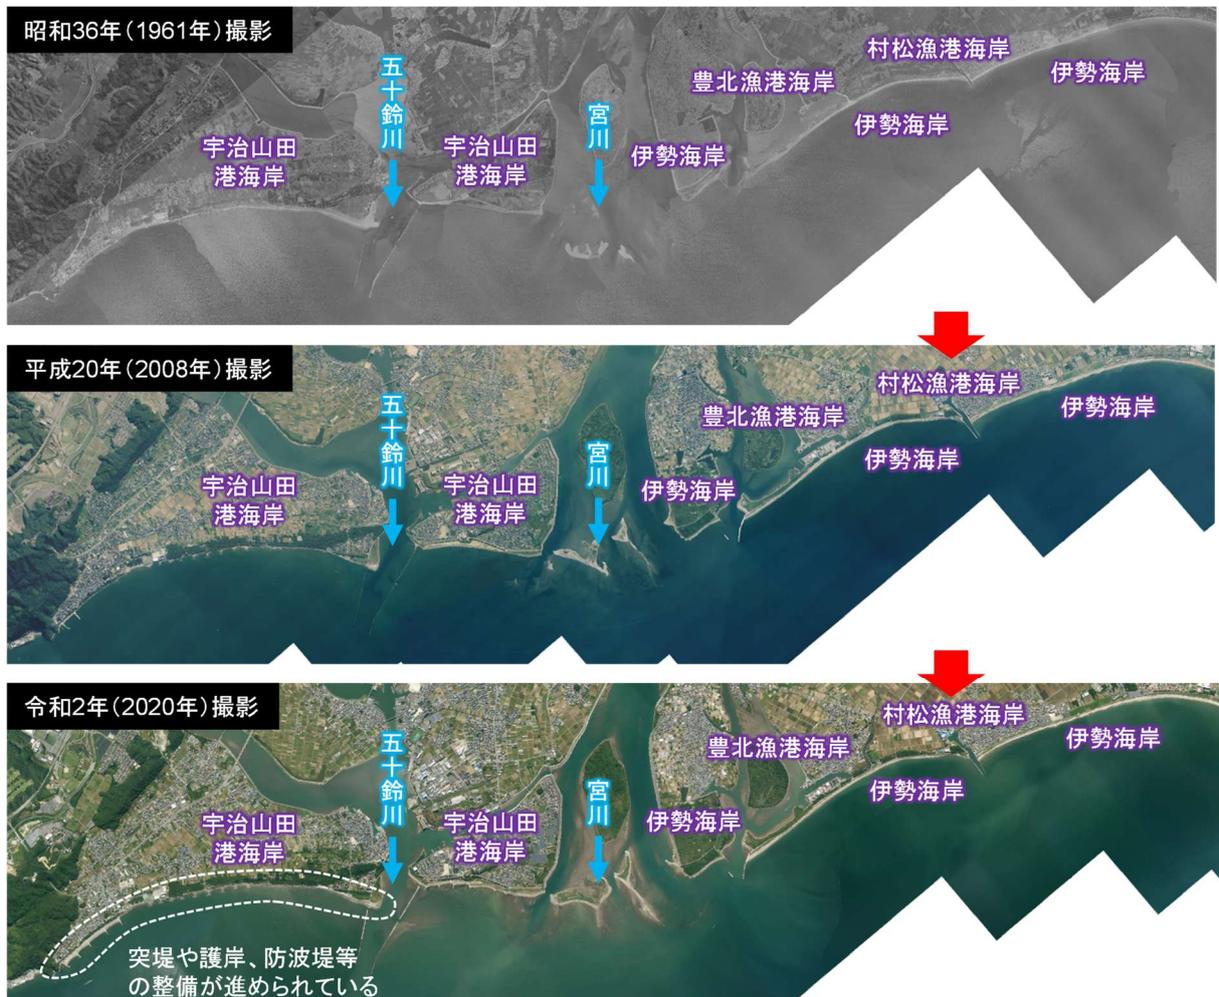
図 5.5 海岸部の経年変化

五十鈴川の河口に位置する宇治山田港海岸では、近年、突堤整備や養浜等による侵食対策、護岸・防波堤の改良等による地震・津波対策が進められているが、新たな海岸汀線の後退は確認されていない。

宮川左岸の海岸汀線に著しい変化は見られない。
