# 久慈川水系河川整備基本方針

土砂管理等に関する資料（案）

国土交通省 水管理・国土保全局

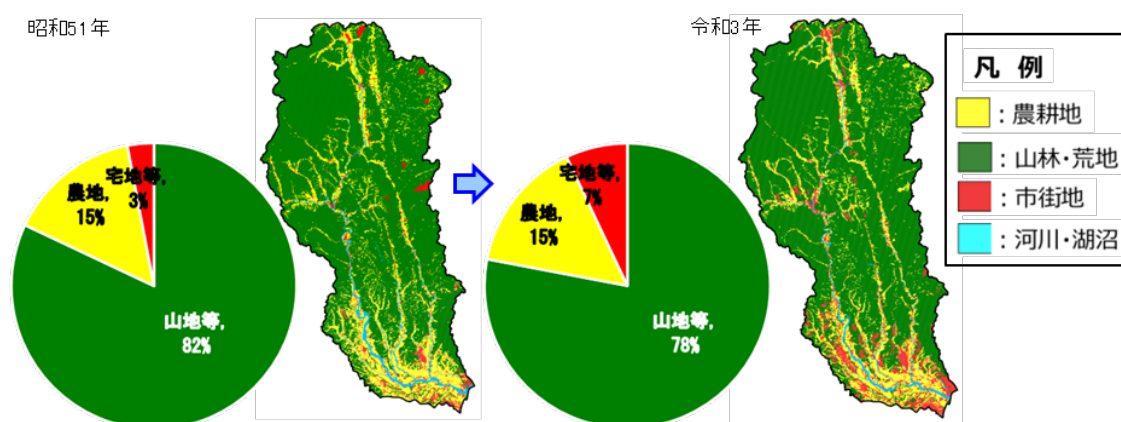
図 0-1 土地利用の変化

久慈川水系における土地利用の変化を図 0-1 に示す。昭和 50 年代に比べると市街地化が進み、対して森林が減少している。

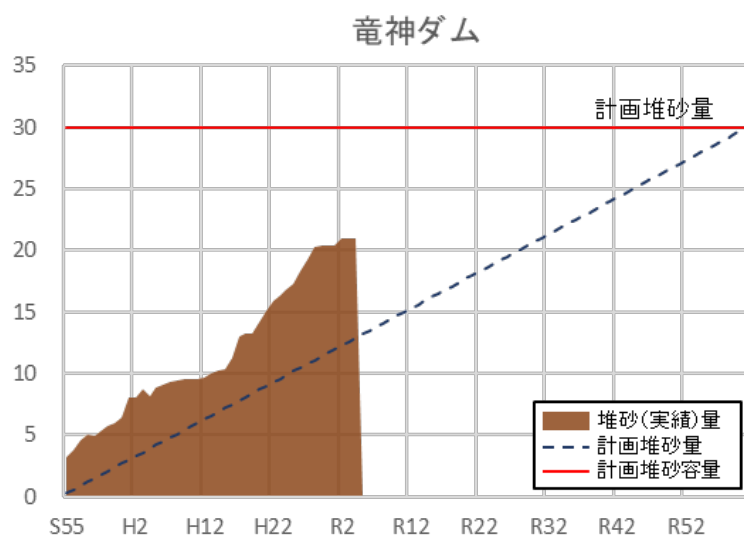
図 3-1 各ダムにおける累計堆砂量

竜神ダムでは、堆砂が進行しているものの、堆砂容量内に留まっている。堆砂測量などのモニタリング調査による傾向監視を引き続き実施し、具体の支障が懸念される場合には、必要に応じて対策を検討、実施していく。

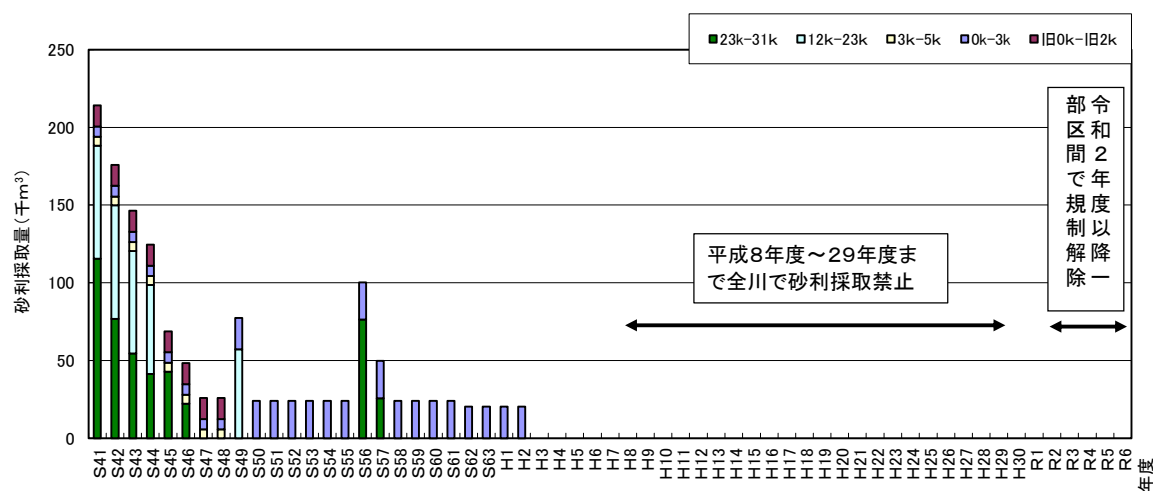
図 4-1 砂利採取量の経年変化図

久慈川における砂利採取は、昭和50年度（1975年度）の第4次砂利採取規制計画により、河口部を除いた全川にわたって砂利採取が禁止され、平成3年度（1991年度）以降は砂利採取が行われなくなり、平成8年度（1996年度）の第11次砂利採取規制計画から平成29年度（2017年度）の第18次砂利採取規制計画まで、全川で禁止されている。

その後、民間事業者による砂利採取の規制緩和を促進することとし、令和2年度（2020年度）の第19次砂利採取規制計画以降は、一部区間で砂利採取規制が解除されているが、令和6年度（2024年度）までは、砂利採取は行われていない。

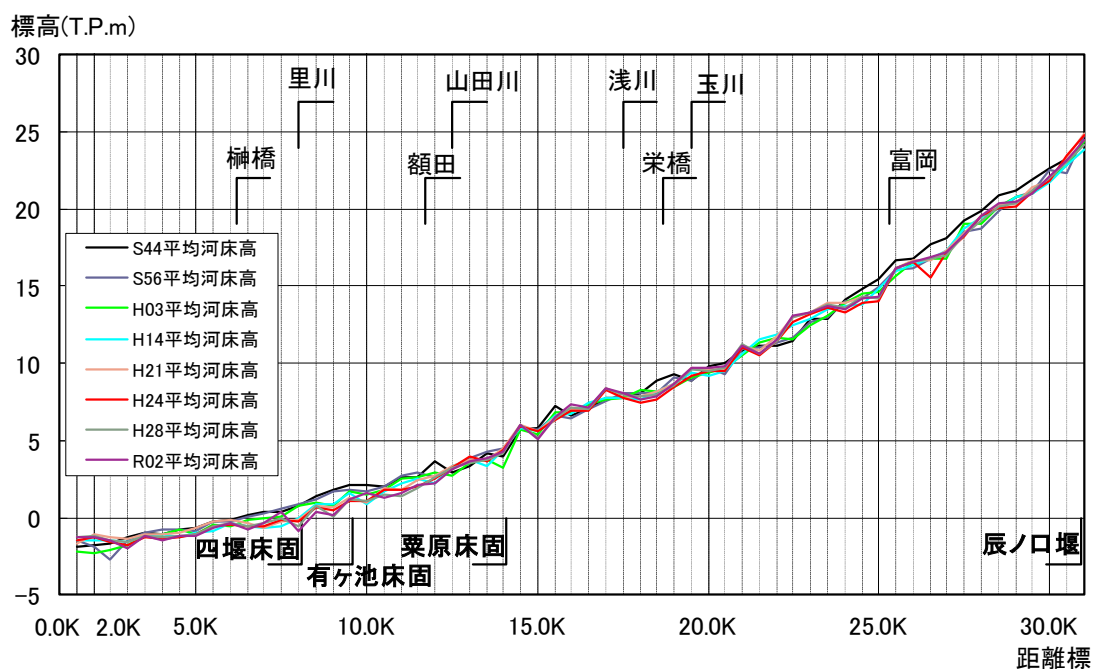
図 4-2 低水路平均河床高縦断図

昭和44年（1969年）～昭和59年（1984年）にかけては、昭和57年度（1982年度）まで5k下流及び12k～31kで砂利採取が行われており、全川で平均河床高は低下傾向にあった。

昭和58年度（1983年度）以降上流部の砂利採取が禁止され、また3k下流においても平成3年度（1991年度）に砂利採取が行われていないため、昭和59年（1984年）からは、比較的上昇傾向となっている。

平成23年（2011年）東北地方太平洋沖地震により、広域地盤沈下の影響により、河床が低下したが、その後元の河床高に回復する傾向が見られる。

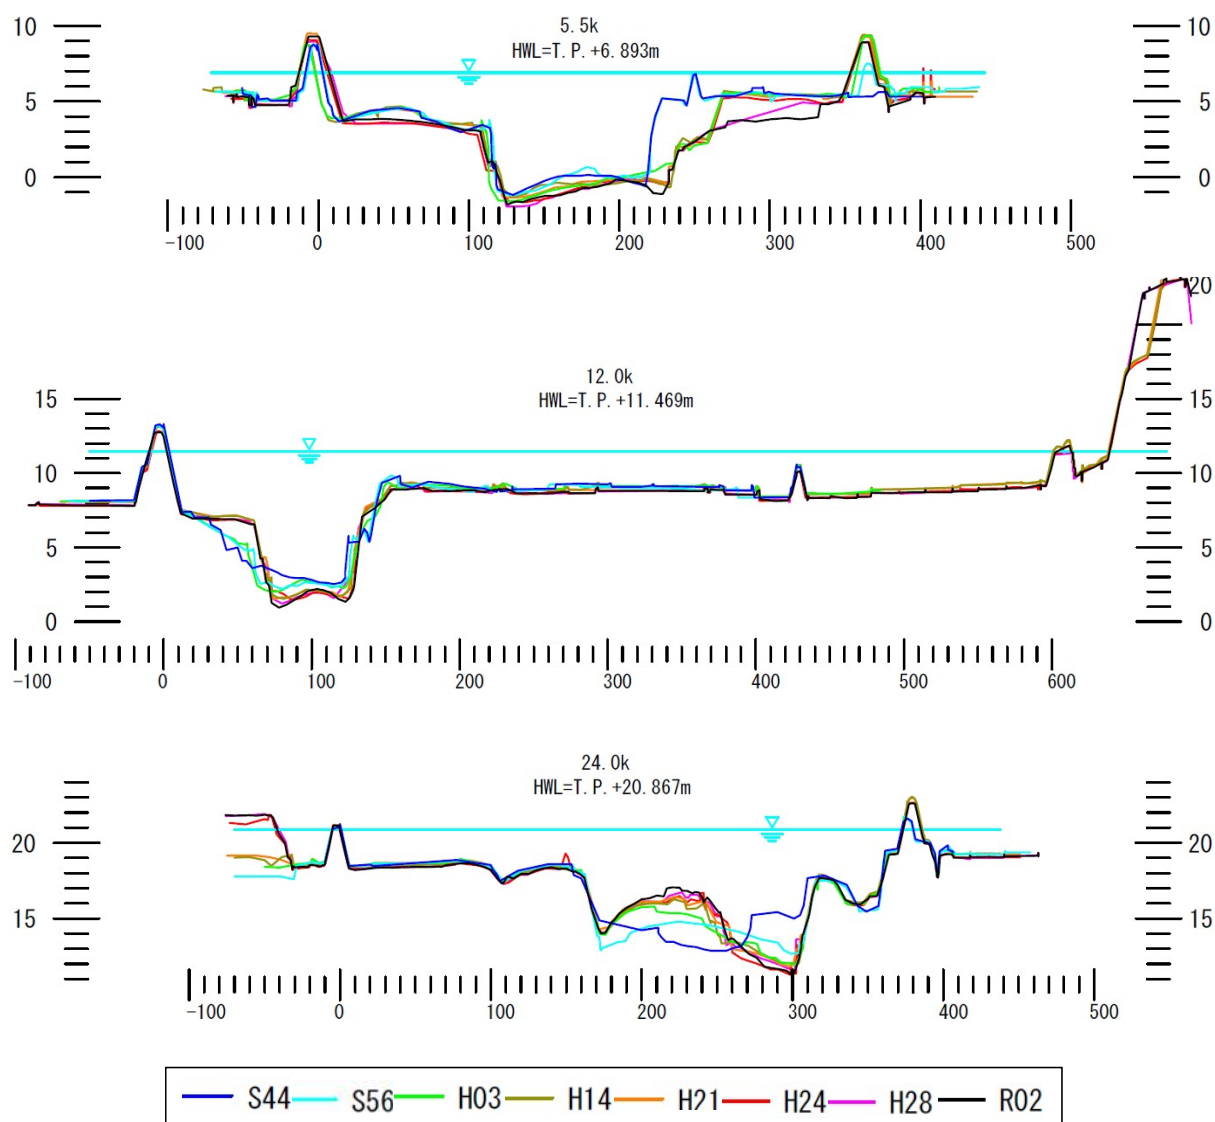
図 4-5 経年変化横断面図

代表断面における横断形状の経年変化を図 4-5に示す。

5.5k、12.0kの横断形状は、平成2年度（1990年度）まで砂利採取が行われていたため河床高は低下傾向であったが、平成3年（1991年）以降は、砂利採取が行われていないため、横断形状に大きな変化はない。

24.0kについても、昭和57年度（1982年度）までは砂利採取が行われていたため横断形状が変化しているが、平成14年（2002年）以降は、概ね安定している。

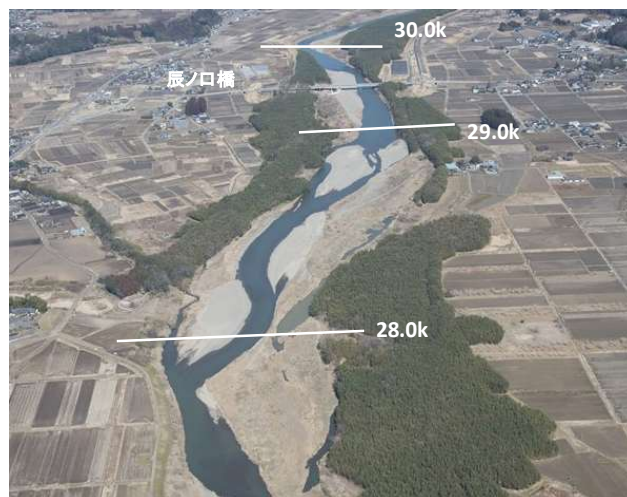
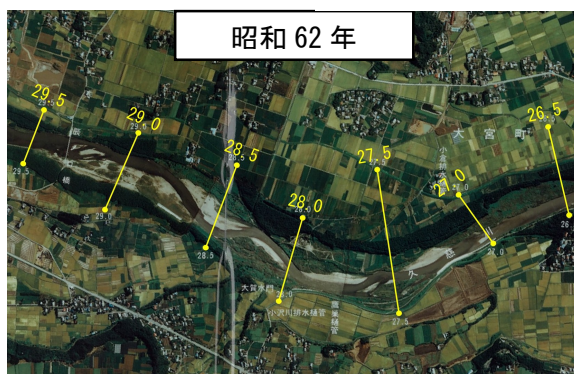
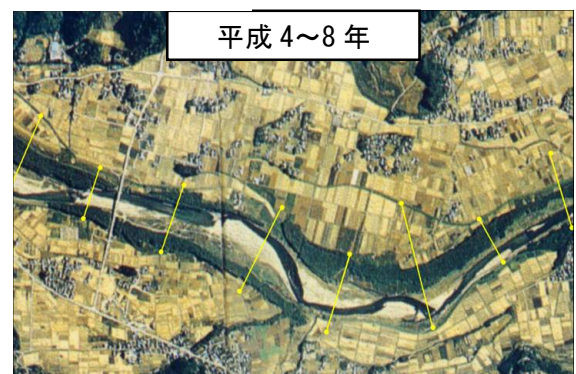
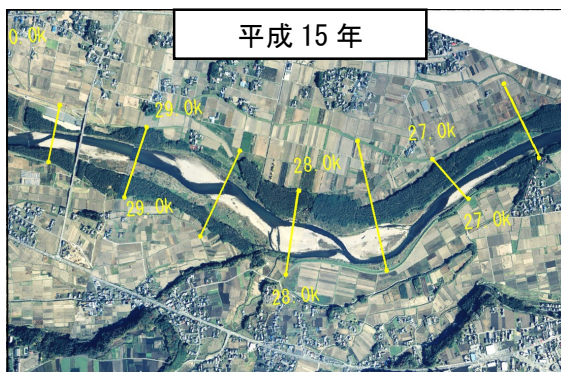
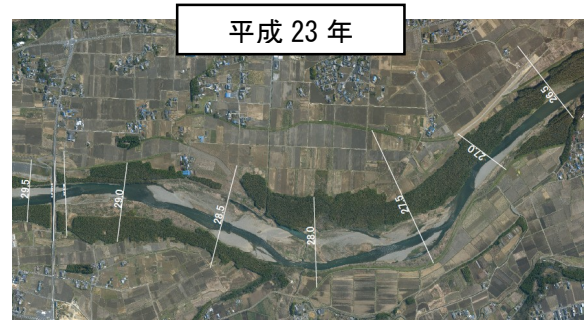
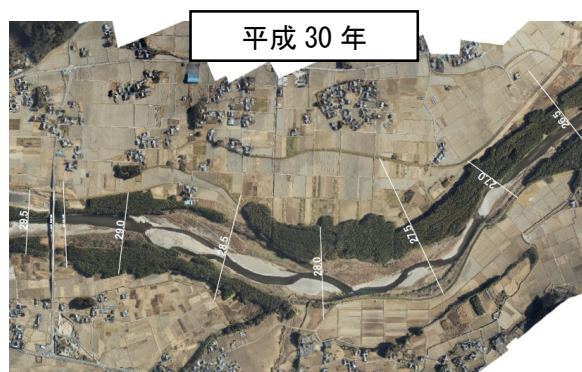
図 4-6 28.0k付近の河道の変遷

図 4-6、図 4-7に示す辰ノ口下流の28k周辺については、砂州の移動等により横断形状は年によって変動しているが、長期的な観点からは安定しており、動的平衡の状態にあるものと考えられる。

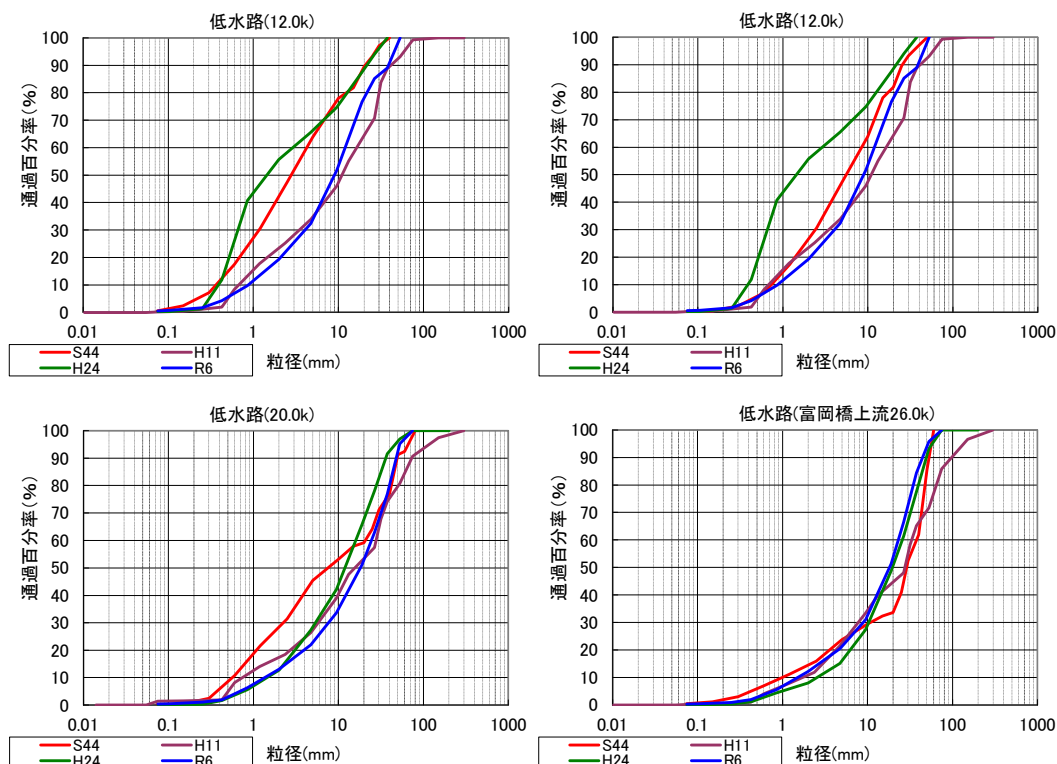
図 4-8 河床材料の経年変化（S44→H24）

近年の河床材料の経年変化は、図 4-8に示すとおりである。

昭和44年（1969年）から平成11年（1999年）の粒度分布を比較すると、やや粗粒化の傾向が見られており、砂利採取の影響によるものと想定される。平成11年（1999年）から令和6年（2024年）の粒度分布を比較すると、平成24年（2012年）に細粒化するが、その後、令和6年（2024年）で平成11年（1999年）と同程度となっている。

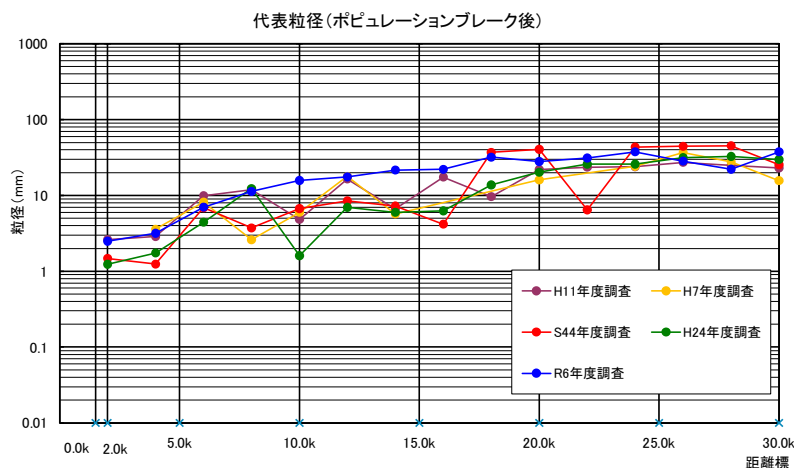
図 4-9 代表粒径の縦断分布の経年変化

代表粒径の縦断分布の経年変化図を図 4-9に示す。代表粒径の縦断分布については、令和6年（2024年）で若干大きくなる傾向を示すが、全体的に久慈川の粒径分布は大きく変化していないと考えられる。

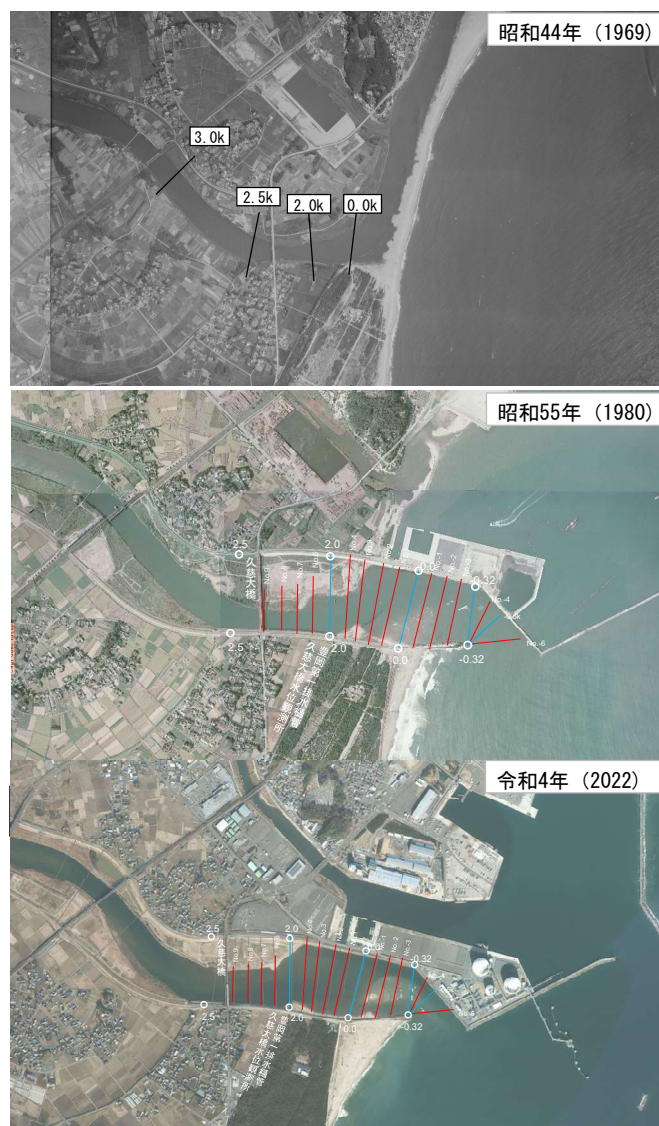
図 5-1 河口部の経年変化状況

久慈川河口付近の河道は、かつては海岸に発達する砂丘に押さえられ、ほぼ直角に折れ曲がり、1.6km 北上し、再度東に向きを変えて海に注いでいた。このため、洪水時には流水の疎通を著しく阻害し、河口付近一帯は出水毎に冠水していた。

昭和 44 年（1969 年）から河口付替工事に着手し、昭和 49 年（1974 年）に一部通水、昭和 50 年（1975 年）に付替を完了した。左岸導流堤は、昭和 54 年（1979 年）に完成し現在の河口形状となった。

昭和 54 年（1979 年）の導流堤整備以降、常陸那珂港の建設、日立港防波堤事業・沖防波堤の延伸に伴い、河口砂州部分は堆積傾向にある。

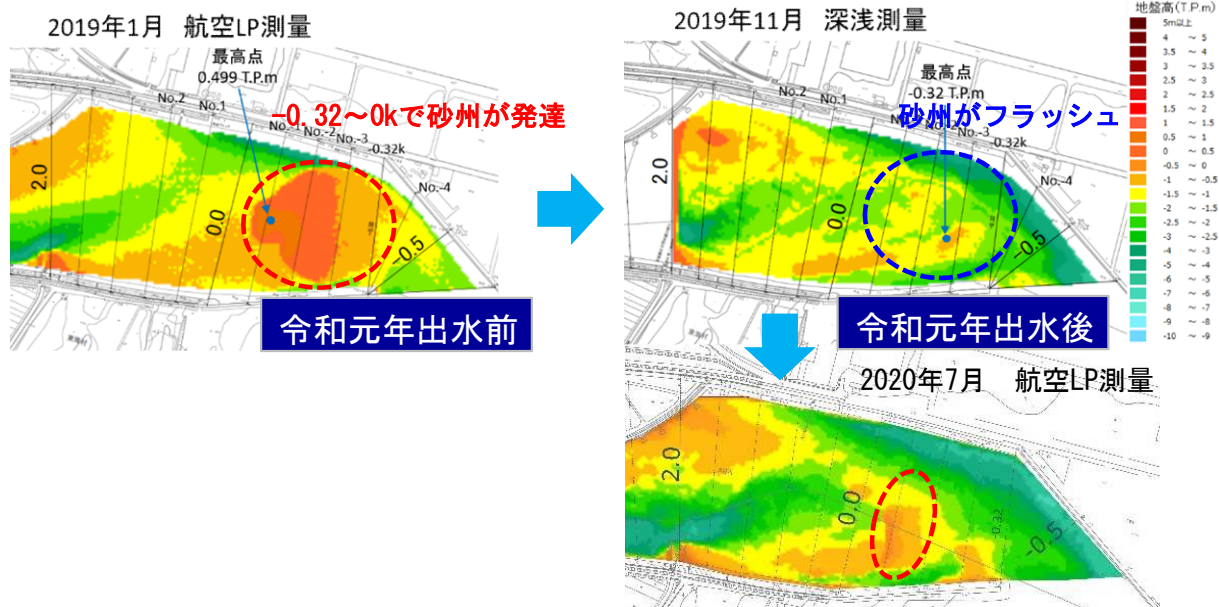
図 5-2 令和元年洪水前後の河口部の河床高の変化

令和元年東日本台風（2019 年）においては、図 5-2 に示すように、河床が一度フラッシュされた。現在では再度堆積が進行しており、引き続きモニタリングを実施する。

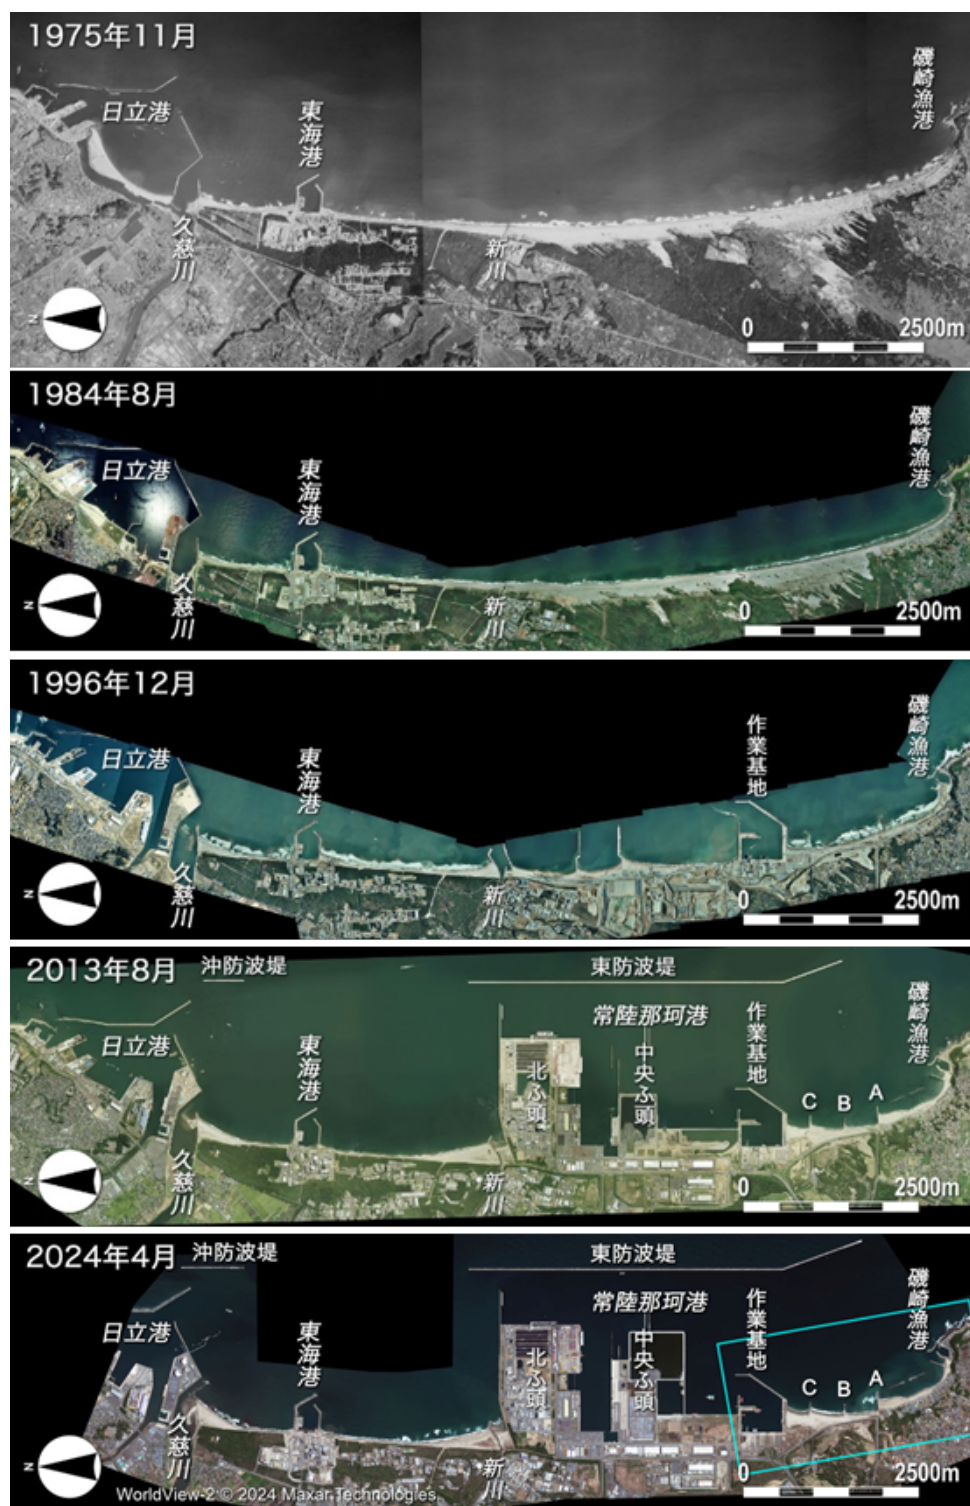
図 5-4 空中写真または衛星画像による磯浜海岸の変遷

久慈川右岸側の海岸領域では、東北東、東、東南東方向から波が襲来しており、海岸線に対して南北に振れて作用するため、漂砂方向も南北両方向となる。河口の北側には日立港、南側には常陸那珂港が建設されており、近年は汀線の変化は見られない。
