物部川水系河川整備基本方針

土砂管理等に関する資料（案）

国土交通省 水管理・国土保全局

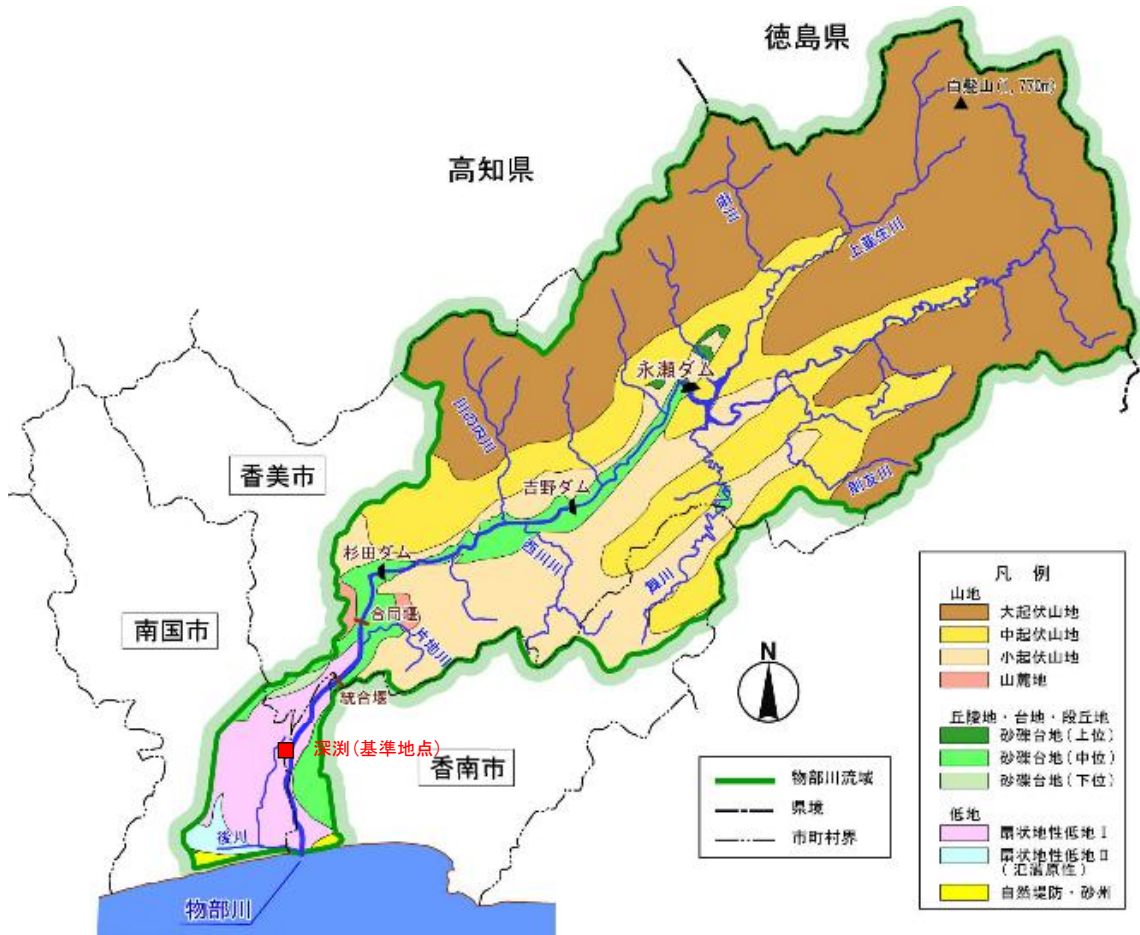
図 1.2.1 物部川流域の地形

物部川の河床勾配は、上流域は約 1/40、中流域は約 1/145、下流域でも約 1/280 と急流である。

上流域は、標高 1,770m の白髪山等の標高 500m を超える急峻な大・中起伏山地で構成されている。その中を、物部川の本川及び支川がV字谷の溪谷を形成しながら流れる。

中流域は、本川の北側（右岸）は大・中起伏山地、南側（左岸）は小起伏山地で構成されている。また、本川沿いには顕著な河岸段丘地形が続いており、物部川の大きな特徴となっている。

下流域の西側（右岸）には、合同堰の下流付近を扇頂部として、南西方向に向け扇状地性低地である香長平野が開けており、現在の物部川は、扇状地の東よりを南へ流れる。また、東側（左岸）には河岸段丘が形成されている。

河口部周辺の海岸線には、物部川の土砂供給により発達した浜堤（海岸線に沿って砂礫が堤状に堆積し形成された地形）が形成されている。

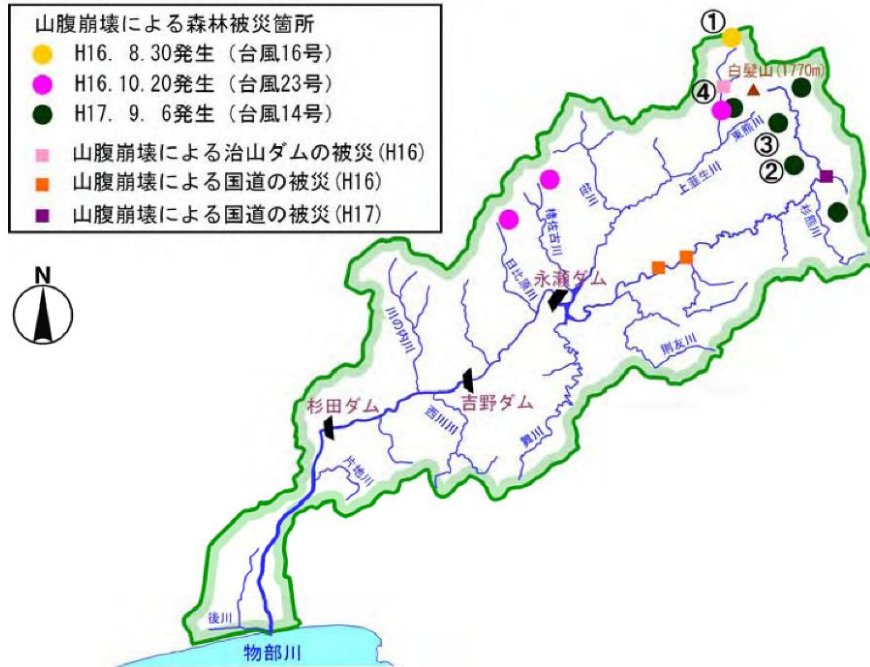
図 1.4.1 山腹崩壊による森林被災箇所

物部川流域は、北東－南西に仏像構造線が走り、日本有数の多雨地帯であることが相まって崩壊しやすい地形を有している。近年では、平成 16 年（2004 年）及び平成 17 年（2005 年）の台風被害による大規模な山腹崩壊が起きている。

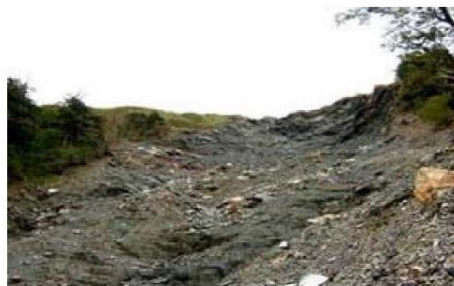
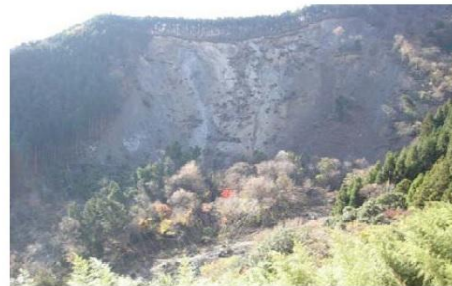
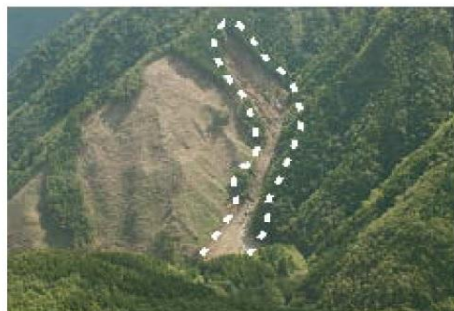
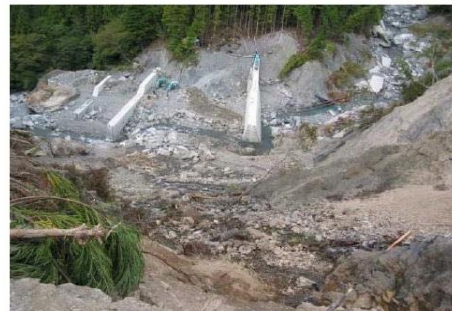
図 1.4.2 平成 16・17 年の山腹崩壊発生箇所とその状況

① 三嶺の崩壊状況

② 中尾谷の崩壊状況

③ 別府山の崩壊状況

④ 治山ダムの被災状況

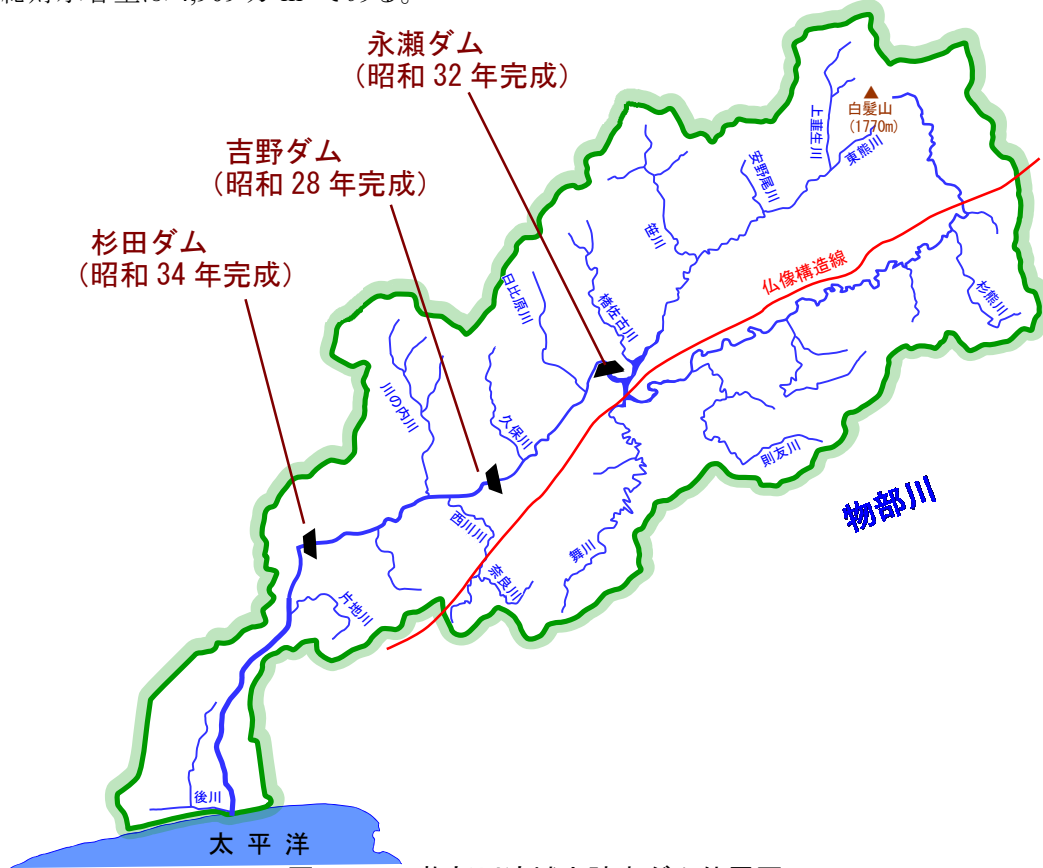
図 3.1.1 物部川流域内貯水ダム位置図

物部川流域には、県管理の3ダム（永瀬、吉野、杉田ダム）が存在する。このうち、昭和32年（1957年）3月に竣工した永瀬ダムが流域内で最大の施設であり、唯一の多目的のダムである。その総貯水容量は4,909万m³である。

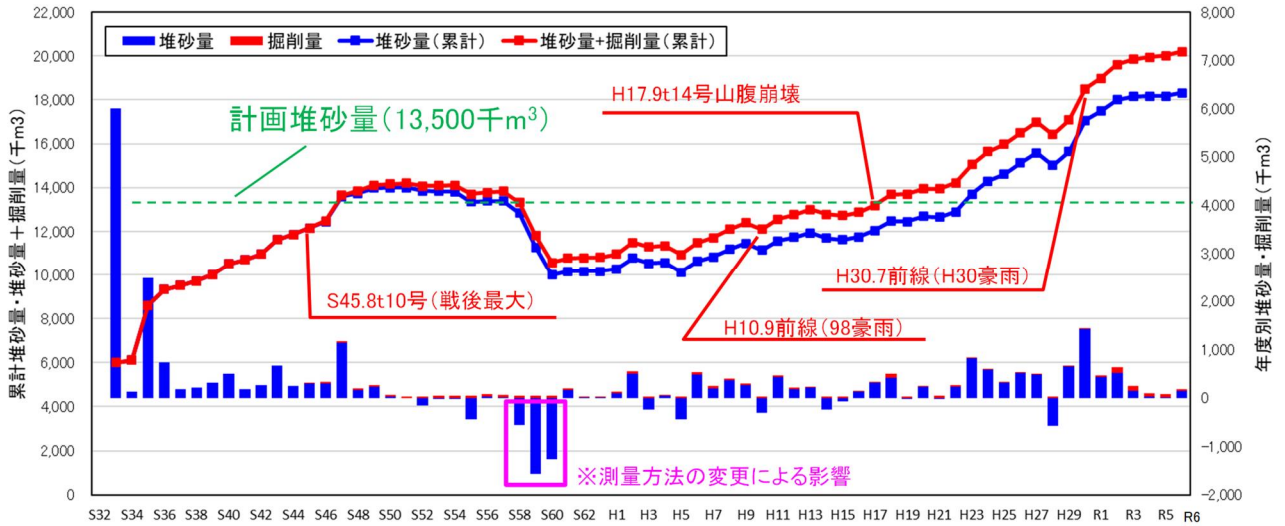
図 3.2.1 永瀬ダムにおける堆砂状況の推移

永瀬ダムでは、令和6年（2024年）現在の堆砂量が約1,800万 m^3 であり、計画堆砂量1,350万 m^3 を上回る状況となっている。

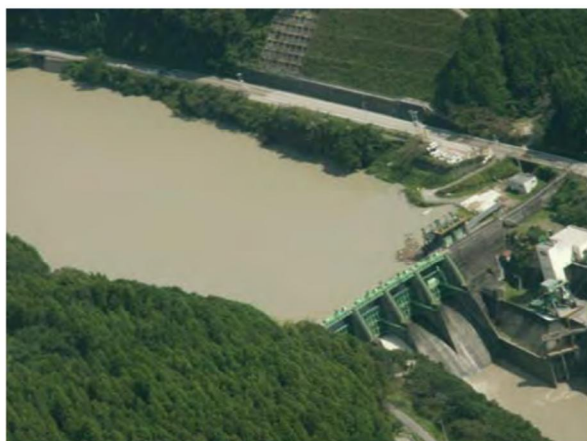
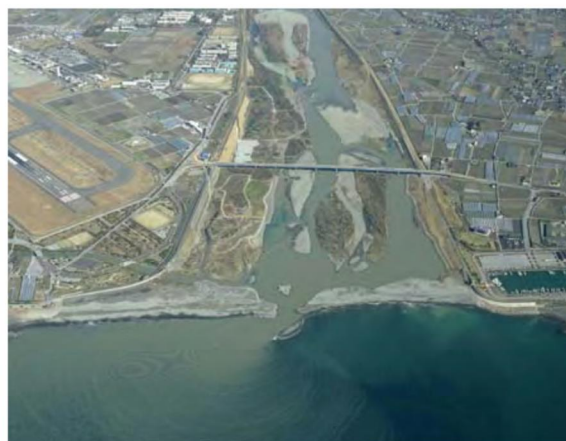
図 3.3.1 ダム貯水池及び下流部における濁水の状況

物部川では平成16年(2004年)頃から濁水の長期化が顕著となり、特に平成18年(2006年)には、永瀬ダムにおいて濁度21FTU以上の日が年間100日以上継続し、この濁水が下流に長期間流出した。

杉田ダムの濁水の状況
(平成17年9月)

河口部の濁水の状況
(平成18年3月)

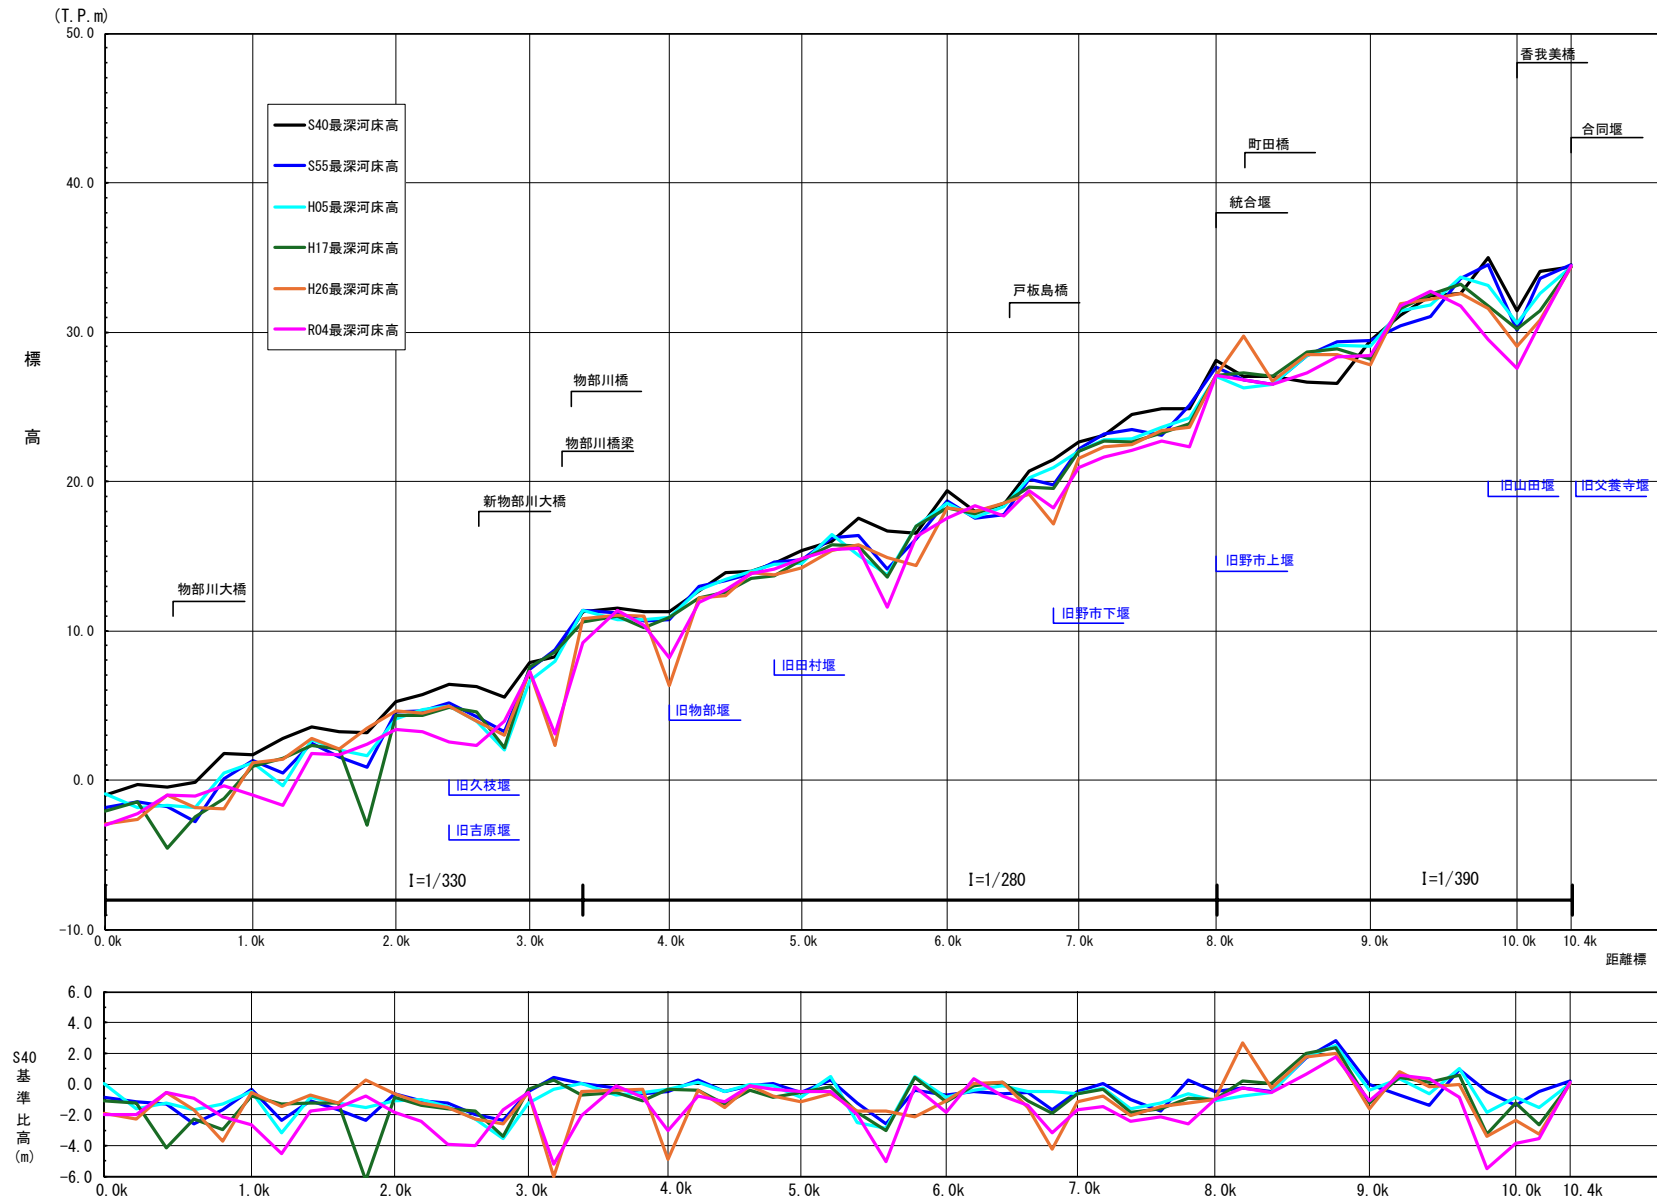
図 4.1.2 物部川最深河床高の縦断的経年変化

物部川の最深河床高の縦断的变化を図 4.1.2 に示す。

昭和 40 年代から平成 5 年（1993 年）頃まで最深河床高に大きな変化は見られないが、平成 17 年（2005 年）以降において最深河床高が大きく低下する箇所が見られる。

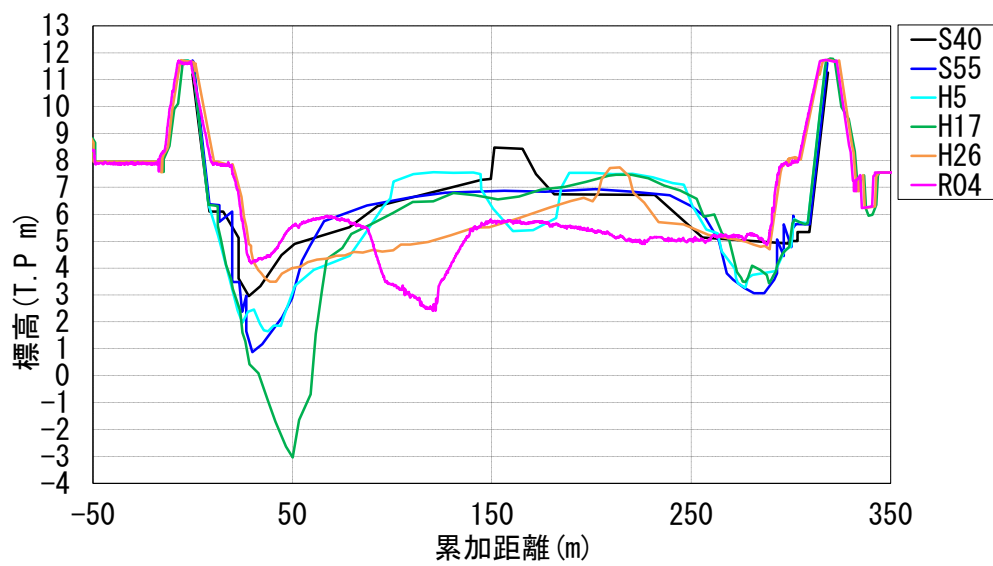
図 4.2.1(1) 流路の固定化に伴う横断形状の経年変化

物部川では、単列砂州の発達による流路の固定化が進行している。そのため、急流河川であることより、水衝部において局所洗掘が進行している。

物部川横断変遷 (1k/8)

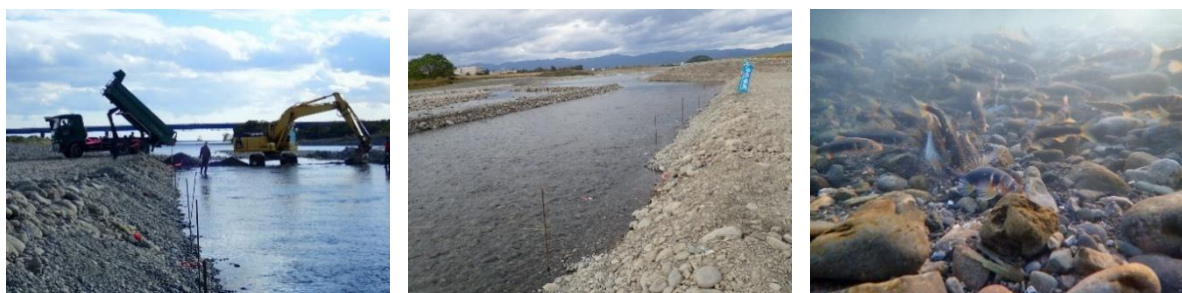
図 4.3.1 アユ産卵場の状況

河床材料の粒径分布の変化による影響として、物部川大臣管理区間でアユの産卵場に必要ない粒径（10～50mm）を含む粒径集団Ⅳ（中礫・粗礫）が減少し、良好なアユの産卵場が消失するなど、河川環境が悪化している状況となっている。

そのため、現在は人工的にアユの産卵場を造成する取組を行っている。
