# 物部川水系河川整備基本方針

土砂管理等に関する資料（案）

国土交通省 水管理・国土保全局

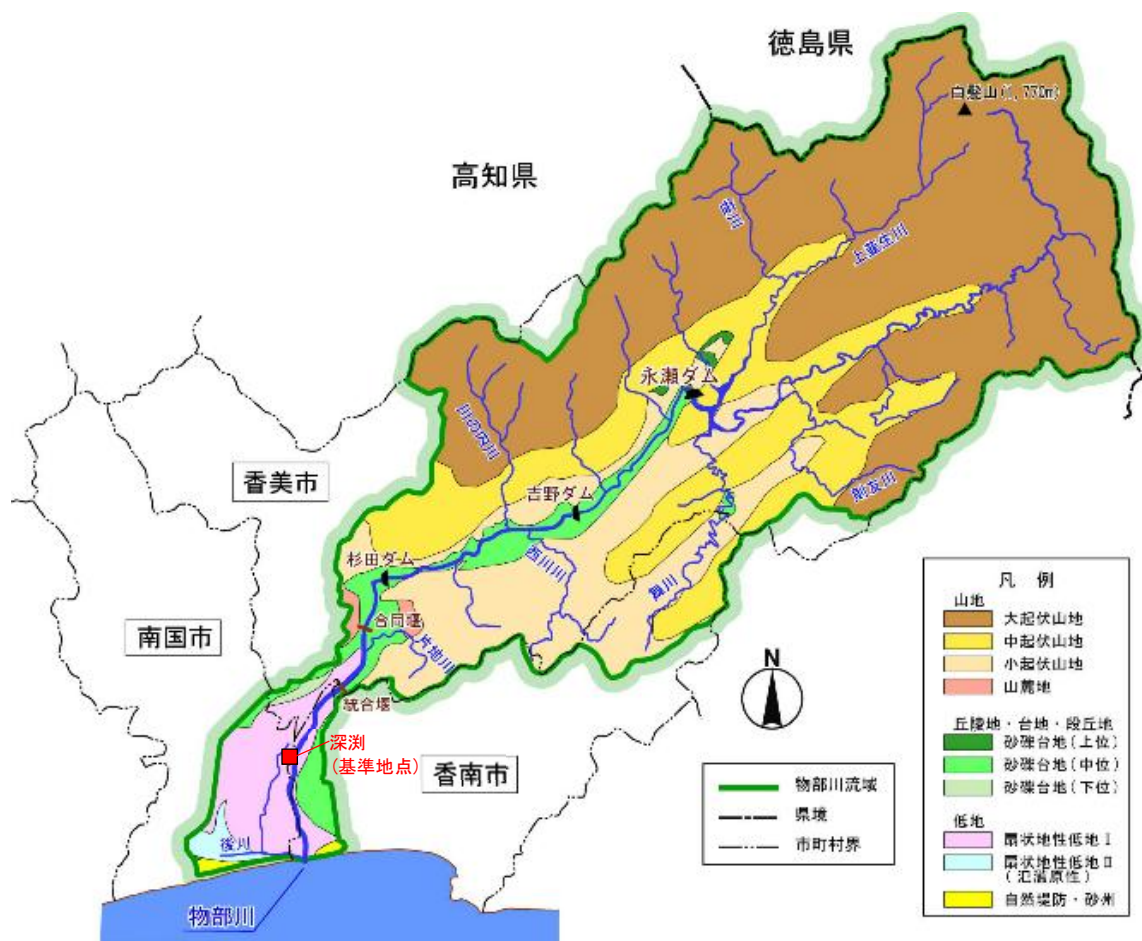
図 1.2.1 物部川流域の地形

物部川の河床勾配は、上流域は約 1/40、中流域は約 1/145、下流域でも約 1/280 と急流である。

上流域は、標高 1,770m の白髪山等の標高 500m を超える大・中起伏山地で構成されている。その中を、物部川の本川及び支川がV字谷の溪谷を形成しながら流れる。

中流域は、本川の北側（右岸）は大・中起伏山地、南側（左岸）は小起伏山地で構成されている。また、本川沿いには顕著な河岸段丘地形が続いており、物部川の大きな特徴となっている。

下流域の西側（右岸）には、合同堰の下流付近を扇頂部として、南西方向に向け扇状地性低地である香長平野が開けており、現在の物部川は、扇状地の東よりを南へ流れる。また、東側（左岸）には河岸段丘が形成されている。

河口部周辺の海岸線には、物部川の土砂供給により発達した浜堤（海岸線に沿って砂礫が堤状に堆積し形成された地形）が形成されている。

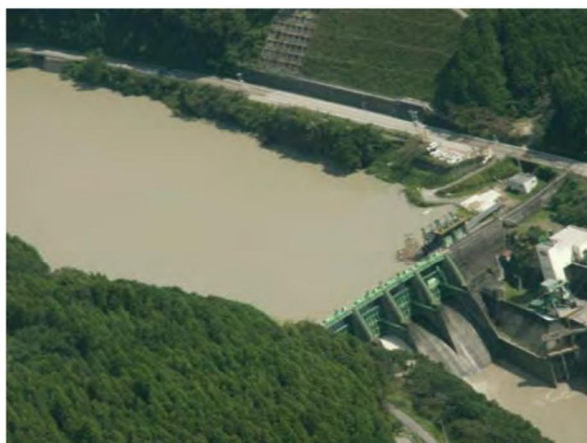
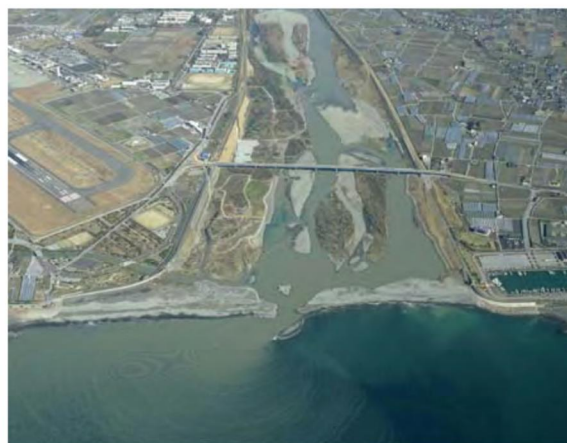
図 3.3.1 ダム貯水池及び下流部における濁水の状況

物部川では平成 16 年（2004 年）頃から濁水の長期化が顕著となり、特に平成 18 年（2006 年）には、永瀬ダムにおいて濁度 21FTU 以上の日が年間 100 日以上継続し、この濁水が下流に長期間流出した。

杉田ダムの濁水の状況  
（平成17年9月）

河口部の濁水の状況  
（平成18年3月）

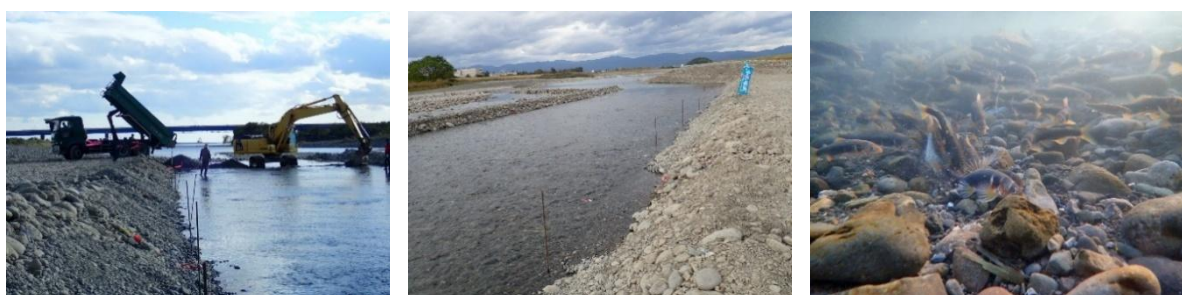
図 4.3.1 アユ産卵場の状況

河床材料の粒径分布の変化による影響として、物部川大臣管理区間でアユの産卵場に必要な粒径（10～50mm）を含む粒径集団Ⅳ（中礫・粗礫）が減少し、良好なアユの産卵場が消失するなど、河川環境が悪化している状況となっている。

そのため、現在は人工的にアユの産卵場を造成する取組を行っている。
