下新川海岸の概要

下新川海岸の管理の概要

⑧これまでの海岸保全事業と今後の施設配置計画

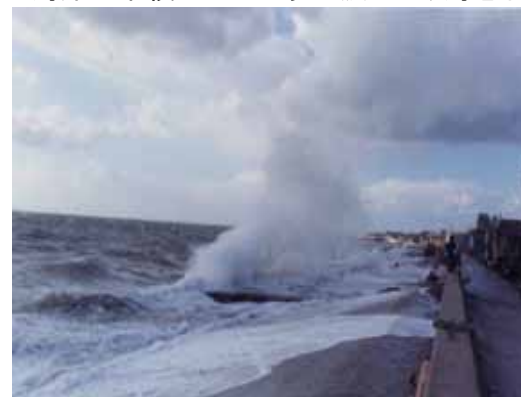
富山湾特有の「寄り回り波」や冬期間の北東ないし東北東の季節風による高波浪が、直接海岸まで押し寄せる。高波浪時の天気図例と水深概略図
海岸に堆積していた砂は波により海底谷へ流出する。
