堤防等河川管理施設及び  
河道の点検・評価要領

平成31年4月

国土交通省 水管理・国土保全局  
河川環境課

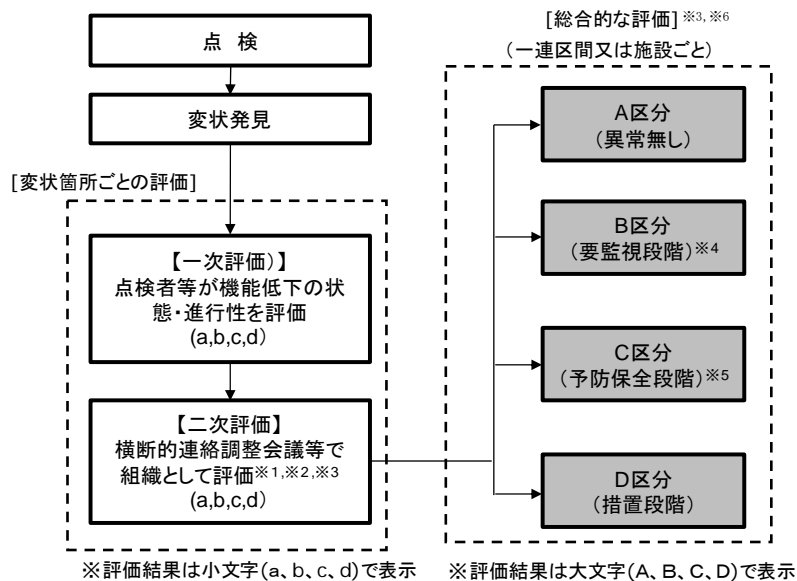
図 1.2 評価の手順<sup>※6</sup>

- ※1. 既往資料等(治水地形分類図、災害履歴、地質情報 築堤履歴、定期横断測量図、浸透流解析結果、設計資料等)を踏まえる
- ※2. 不可視、発生原因が不明な変状については、必要に応じて、詳細点検(調査を含む)を実施し、その点検結果を踏まえる
- ※3. 必要に応じて、学識経験者、専門家等の助言を受ける
- ※4. 軽微な補修を必要とする変状を含む
- ※5. 必要に応じて、詳細点検(調査を含む)を実施
- ※6. 本フロー図は、河道の点検評価は対象としていない。

- ・ 堤防等河川管理施設は、不可視部分が多く、また、堤体や基礎地盤等と一体で機能を発揮する構造物が主体であるため、目視点検で機能の状態を評価することは容易ではない。このため、目に見える形で施設の機能に影響を与える可能性のある「変状」に着目し、変状箇所ごとに評価を実施するものとする。
- ・ 一次評価は、目視点検の場において、点検者等が機能低下の状態や進行性を評価する。
- ・ 一次評価結果及び一次評価において判断が難しかった変状等を対象に、事務所の関係各部署が参加する横断的連絡調整会議等において、既往資料等を踏まえ、変状箇所ごとの二次評価を組織として実施する。
- ・ また、実施にあたって、必要に応じて、学識経験者等の助言や、各地方整備局等の河川部局に設けられている「河川砂防保全技術支援チーム」の技術相談窓口、又は国土技術政策総合研究所等の技術支援を受けるものとする。
- ・ さらに、変状箇所ごとの評価結果をもとに、堤防は一連区間、樋門等の河川構造物は施設を一単位として、総合的な評価を実施するものとする。
- ・ 総合的な評価においては、データベースに記録されている当該「一連区間」又は「施設」の前回評価結果やその理由などを確認することにより、総合的な評価の差違をなくすなど対策を講じるものとする。

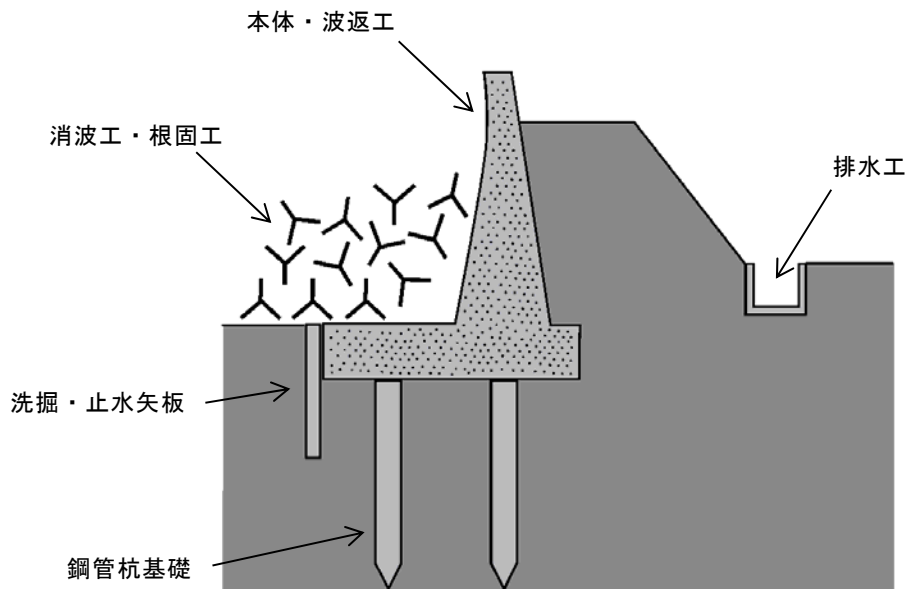
図 2.11 自立式構造堤防のイメージ

箇所	点検事項
本体・波返工	<ul style="list-style-type: none"> <li>・ひび割れはないか。</li> <li>・剥離・剥落・欠損はないか。</li> <li>・錆汁、鉄筋露出等はないか。</li> <li>・隣接スパンの目地部、打ち継ぎ部に高低差、ずれ、開きはないか。</li> </ul>
排水工	<ul style="list-style-type: none"> <li>・目地の高低差、ずれ、開きはないか。</li> </ul>
消波工・根固工	<ul style="list-style-type: none"> <li>・ブロックの移動・散乱はないか。</li> <li>・沈下はないか。</li> <li>・ブロックの破損、ひび割れ・損傷はないか。</li> </ul>

表 2.13 自立式構造堤防の点検事項

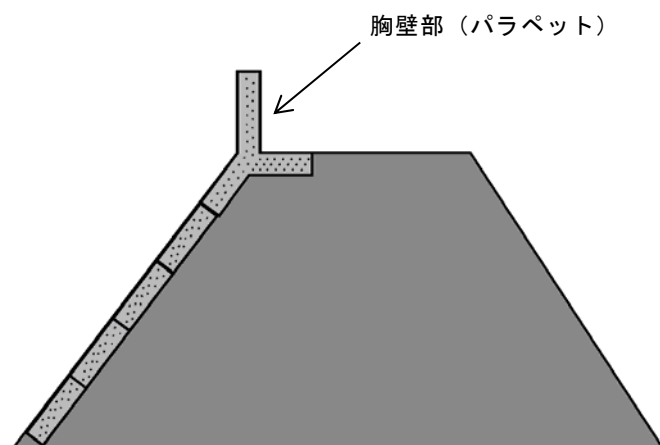
図 2.12 胸壁構造堤防のイメージ

箇所	点検事項
胸壁部 (パラペット)	<ul style="list-style-type: none"> <li>・沈下・陥没はないか。</li> <li>・ひび割れはないか。</li> <li>・剥離・剥落・欠損はないか。</li> <li>・錆汁、鉄筋露出等はないか。</li> <li>・隣接スパンとの目地部、打ち継ぎ部に高低差、ずれ、開きはないか。</li> </ul>

表 2.14 胸壁構造堤防の点検事項一覧

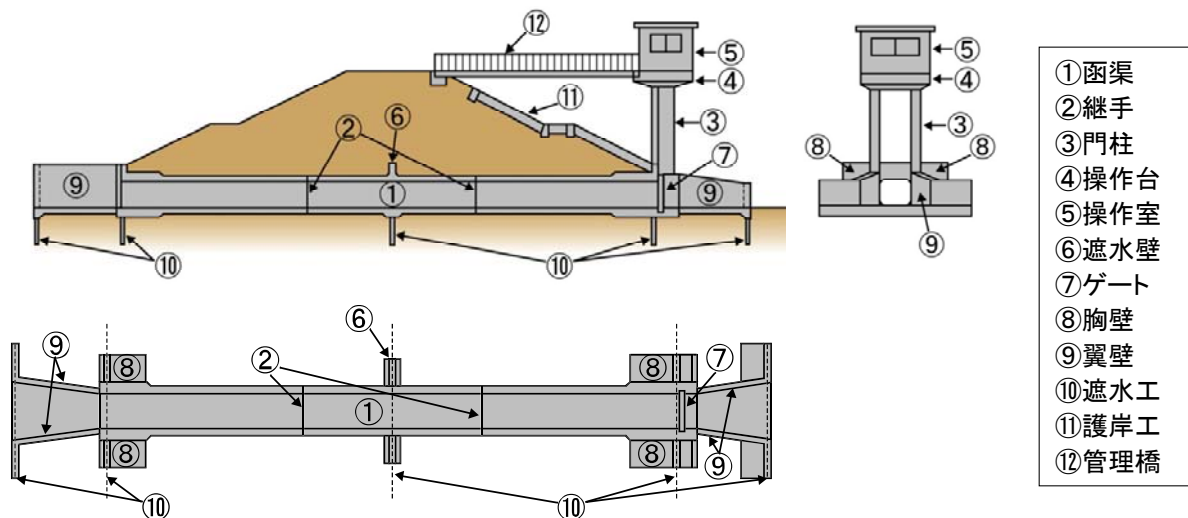
図 3.1 樋門・樋管の部位の名称

(出典：河川砂防技術基準(案)同解説・設計編〔I〕 H9.9 p.95)

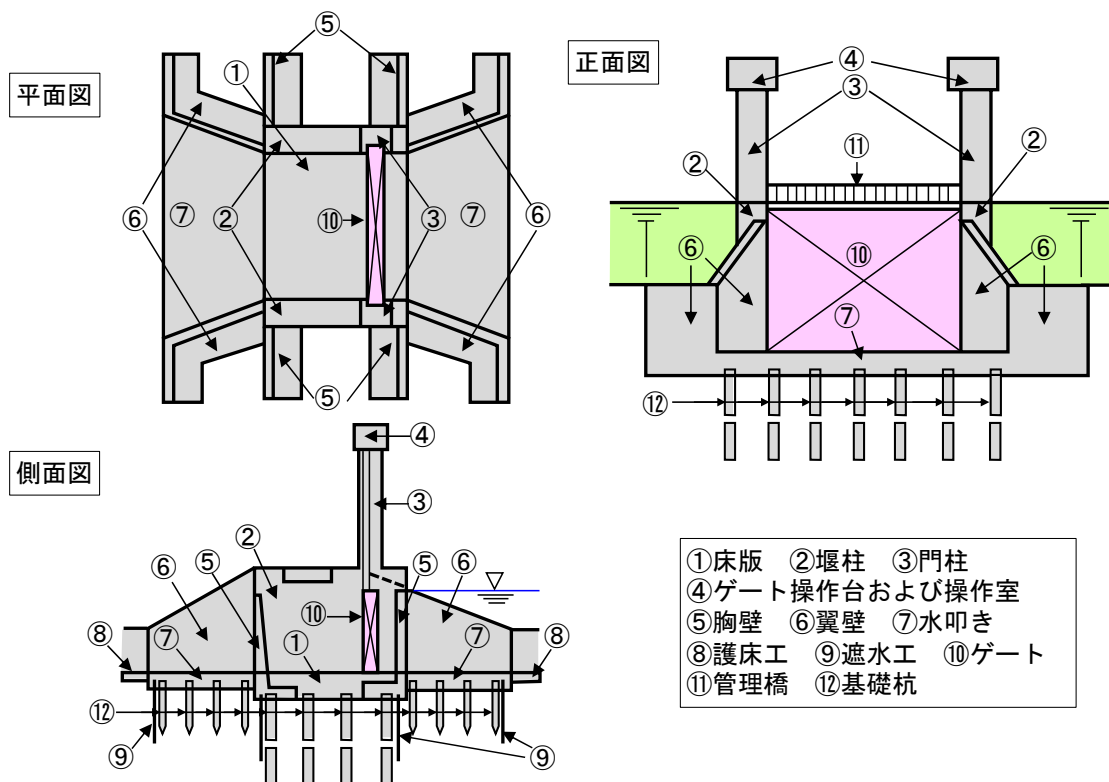
図 3.6 水門の各部の名称

(出典：河川砂防技術基準(案)同解説・設計編〔I〕 H9.9 p.108 に基礎杭を加筆)

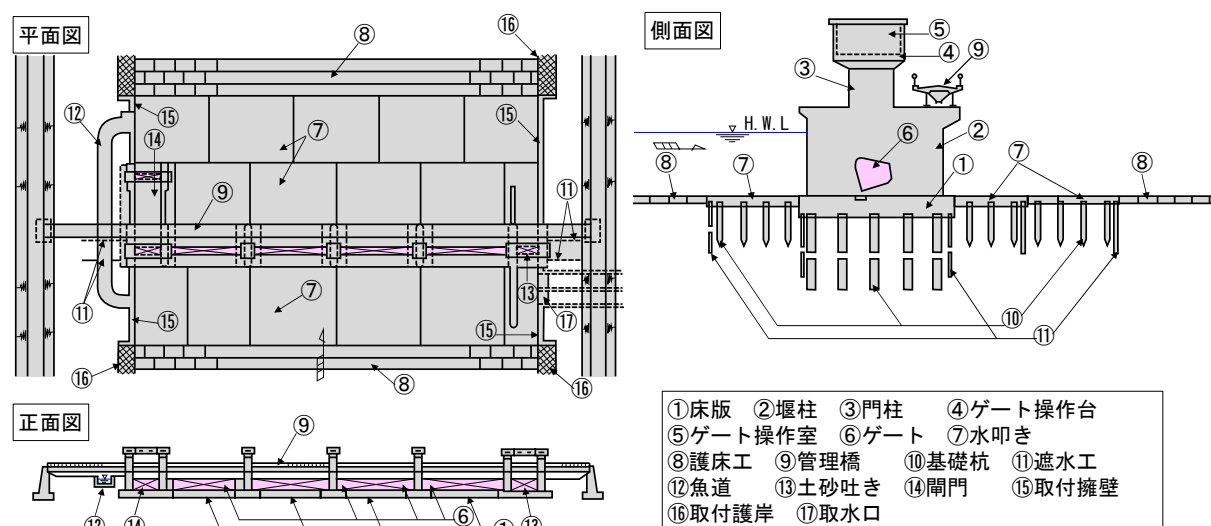
図 3.7 引き上げ式ゲートを有する可動堰の各部の名称

(出典：河川砂防技術基準(案)同解説・設計編〔I〕 H9.9 p.61)
