堤防等河川管理施設及び
河道の点検・評価要領

令和5年3月

国土交通省 水管理・国土保全局
河川環境課

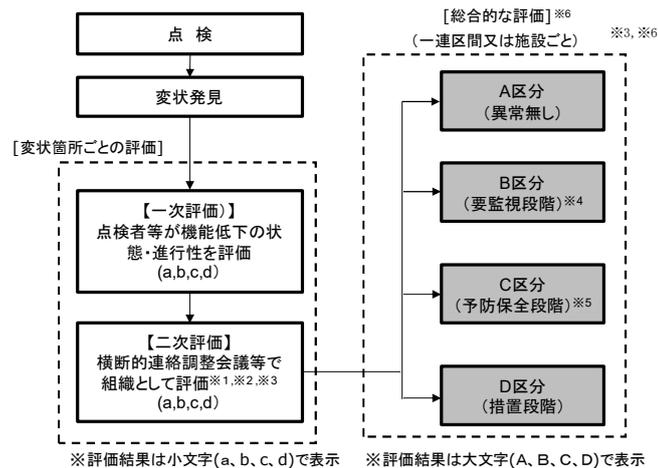
※1. 既往資料等(治水地形分類図、災害履歴、地質情報 築堤履歴、定期横断測量図、浸透流解析結果、設計資料等)を踏まえる

※2. 不可視、発生原因が不明な変状については、必要に応じて、詳細点検(調査を含む)を実施し、その点検結果を踏まえる

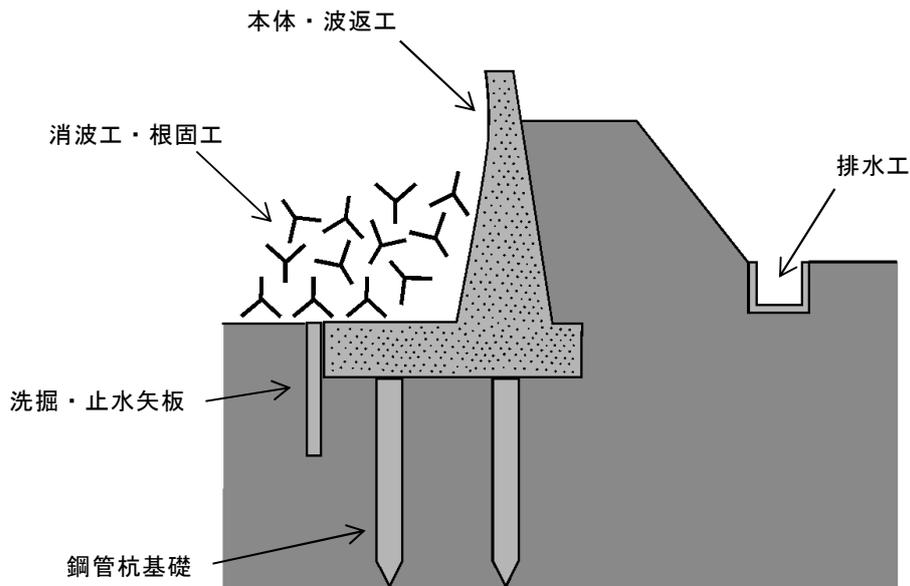
図 2.11 自立式構造堤防のイメージ

箇所	点検事項
本体・波返工	<ul style="list-style-type: none"> ・ひび割れはないか。 ・剥離・剥落・欠損はないか。 ・錆汁、鉄筋露出等はないか。 ・隣接スパンの目地部、打ち継ぎ部に高低差、ずれ、開きはないか。
排水工	<ul style="list-style-type: none"> ・目地の高低差、ずれ、開きはないか。
消波工・根固工	<ul style="list-style-type: none"> ・ブロックの移動・散乱はないか。 ・沈下はないか。 ・ブロックの破損、ひび割れ・損傷はないか。

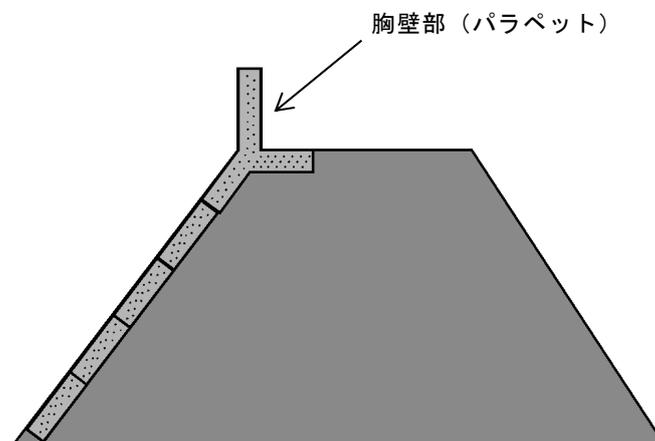
図 2.12 胸壁構造堤防のイメージ

箇所	点検事項
胸壁部 (パラペット)	<ul style="list-style-type: none"> ・沈下・陥没はないか。 ・ひび割れはないか。 ・剥離・剥落・欠損はないか。 ・錆汁、鉄筋露出等はないか。 ・隣接スパンとの目地部、打ち継ぎ部に高低差、ずれ、開きはないか。

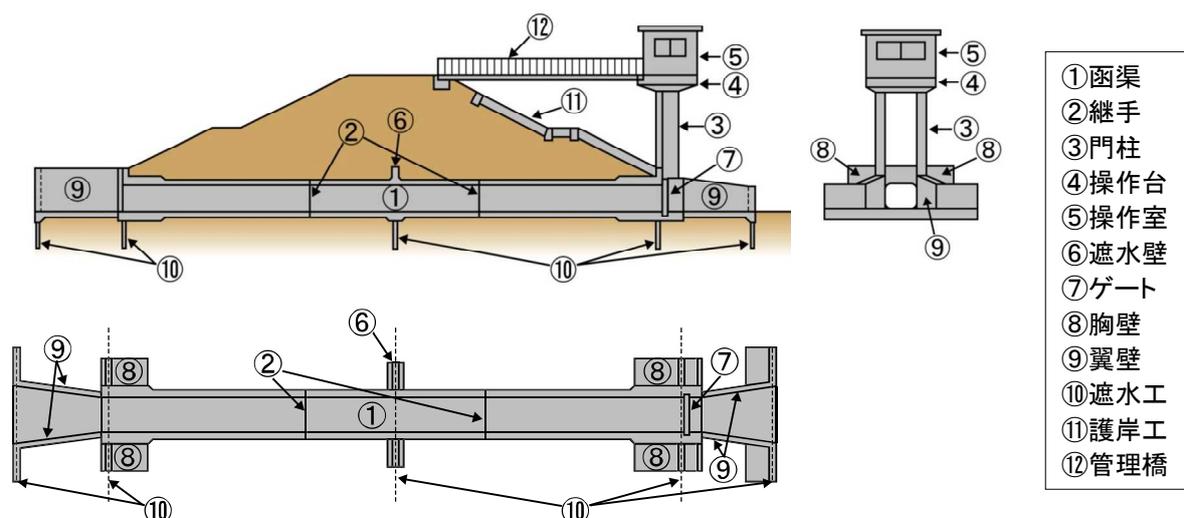
図 3.1 樋門・樋管の部位の名称

(出典：河川砂防技術基準(案)同解説・設計編〔I〕 H9.9 p.95)

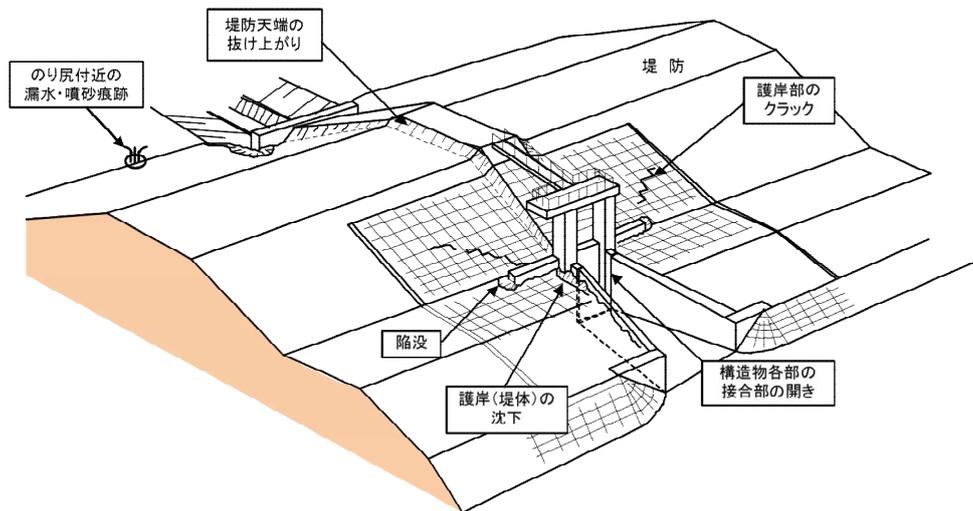
図 3.2 樋門等構造物周辺の堤防において目視で確認される事象

樋門等構造物周辺の堤防の点検については、特に上記の問題に留意する必要がある(図 3.2 参照)。また、高い堤防の区間に設置された杭基礎を有する施設や軟弱地盤上の施設においては上記の現象が発生しやすいため、過去の空洞やクラックの発生履歴、地盤の状況等に特に留意する。

樋門・樋管は従来、剛構造として設計されてきたため、軟弱地盤上で沈下する場合には樋門と周辺堤防で相対沈下量が大きくなり、亀裂や空洞化等の変状に留意が必要であった。一方、平成 10 年に柔構造へ設計方法が転換されてからは、函体と堤防が一体的に挙動（沈下を許容）することになったため、周辺堤防とのなじみが良好となり亀裂や空洞化が発生しにくくなった

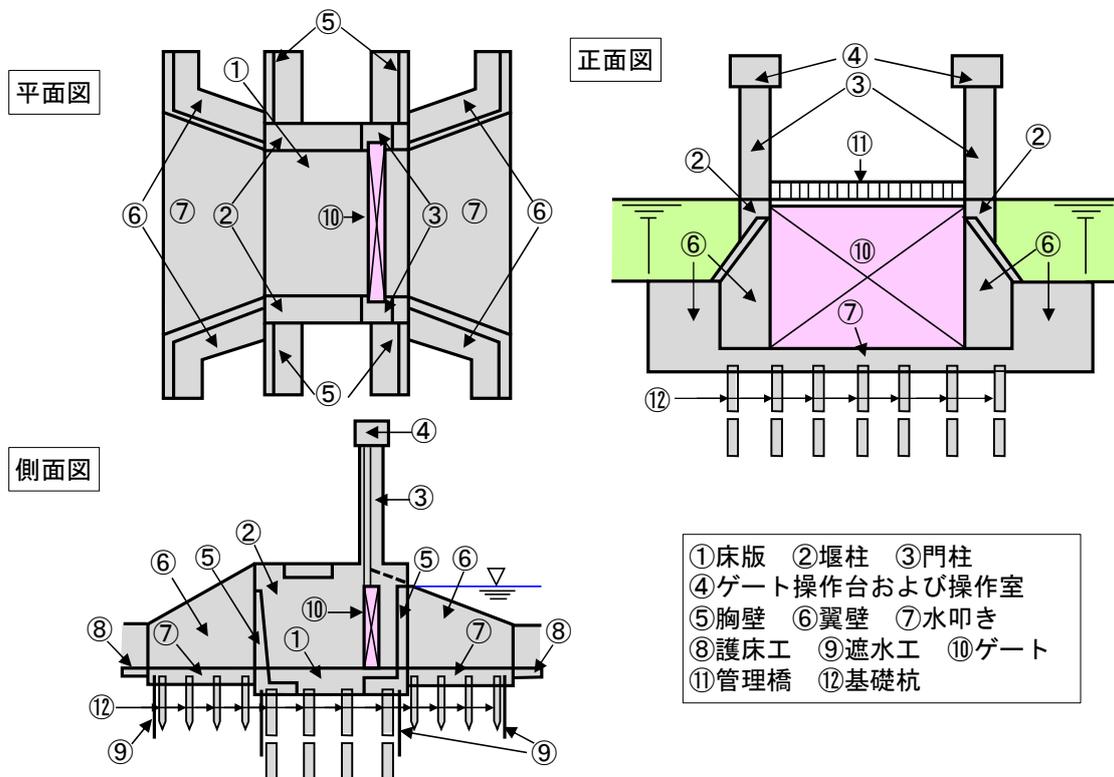
図 3.6 水門の各部の名称

(出典：河川砂防技術基準(案)同解説・設計編〔I〕 H9.9 p.108 に基礎杭を加筆)

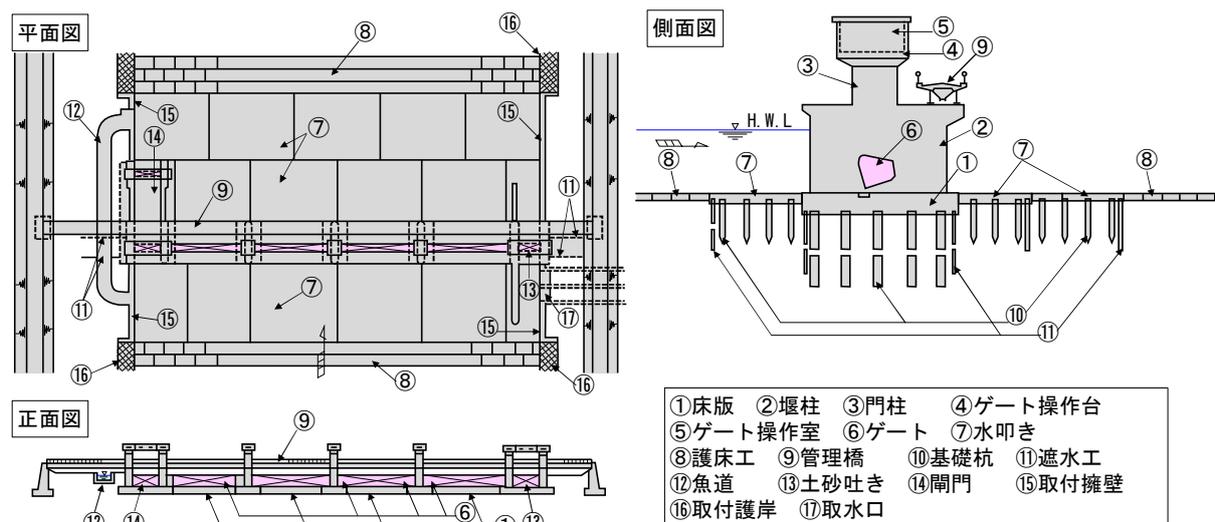
図 3.7 引き上げ式ゲートを有する可動堰の各部の名称

(出典：河川砂防技術基準(案)同解説・設計編〔I〕 H9.9 p.61)
