堤防等河川管理施設及び
河道の点検・評価要領
参考資料

平成31年4月

国土交通省 水管理・国土保全局
河川環境課

堤防等河川管理施設の点検結果評価要領 参考資料

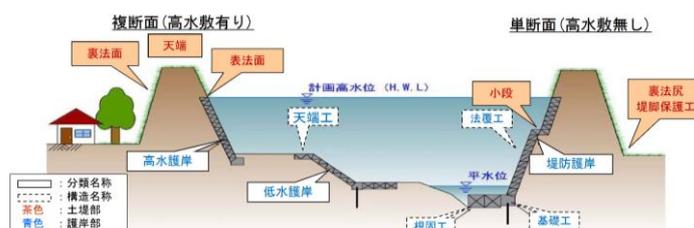
図-1 堤防の構造

土堤の評価対象箇所は、図-1 に表記した土堤部（天端、表法面、裏法面、小段、裏法尻）及び堤脚保護工とする。

護岸の評価対象施設・箇所は、図-1 に表記した護岸部（堤防護岸、高水護岸）とする。なお、低水護岸は原則として評価対象外とするが、堤防護ラインよりも堤防側に設置されており、土堤と一体となって防護しているものは評価対象とする。

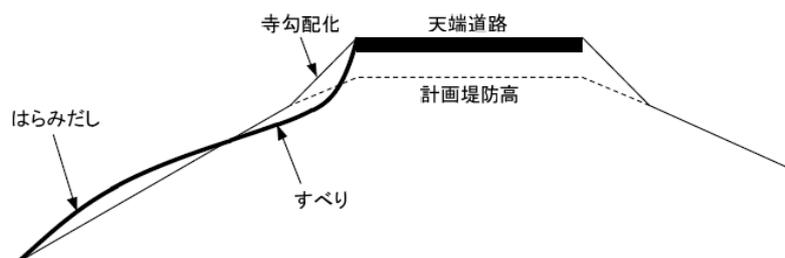
図-2 はらみだし・寺勾配のイメージ図

② 陥没、不陸、法崩れ、はらみだし

- ・ 陥没、不陸、法崩れ、法崩れは、除草工事時等的人為的作用、降雨による吸い出し、雨水集中による侵食等の要因が考えられる。
- ・ これらの変状は、さらに雨水の集中を招く可能性があり、堤防のすべり、法崩れの増大に繋がる危険性がある。
- ・ はらみだしが生じている場合は、築堤土が広範囲に流動している可能性もあり、堤防のすべり、法崩れの増大に繋がる危険性がある。
- ・ はらみだしは、上下流の状況と比較すると分かり易い。
- ・ 法面の陥没、はらみだし等については、草丈が高い場合は発見が困難であるため注意が必要である。

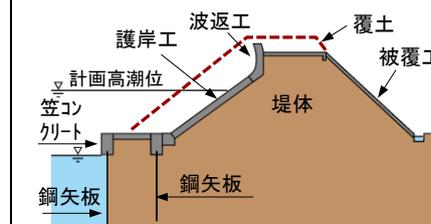
表-12 特殊堤・高潮堤防の構造と評価部位

種類	自立式構造	胸壁（パラペット）構造	三面張構造（覆土構造）
概要

<p>コンクリートおよび矢板、鋼管杭等に類するもので自立した構造。</p>	<p>盛土部の上部に胸壁を設けた構造。表法は護岸工に覆われる。</p>	<p>のり面、小段、天端をコンクリートその他類するもので被覆した構造。越波を許容しているため、三面張構造が基本。堤脚水路により処理。</p>

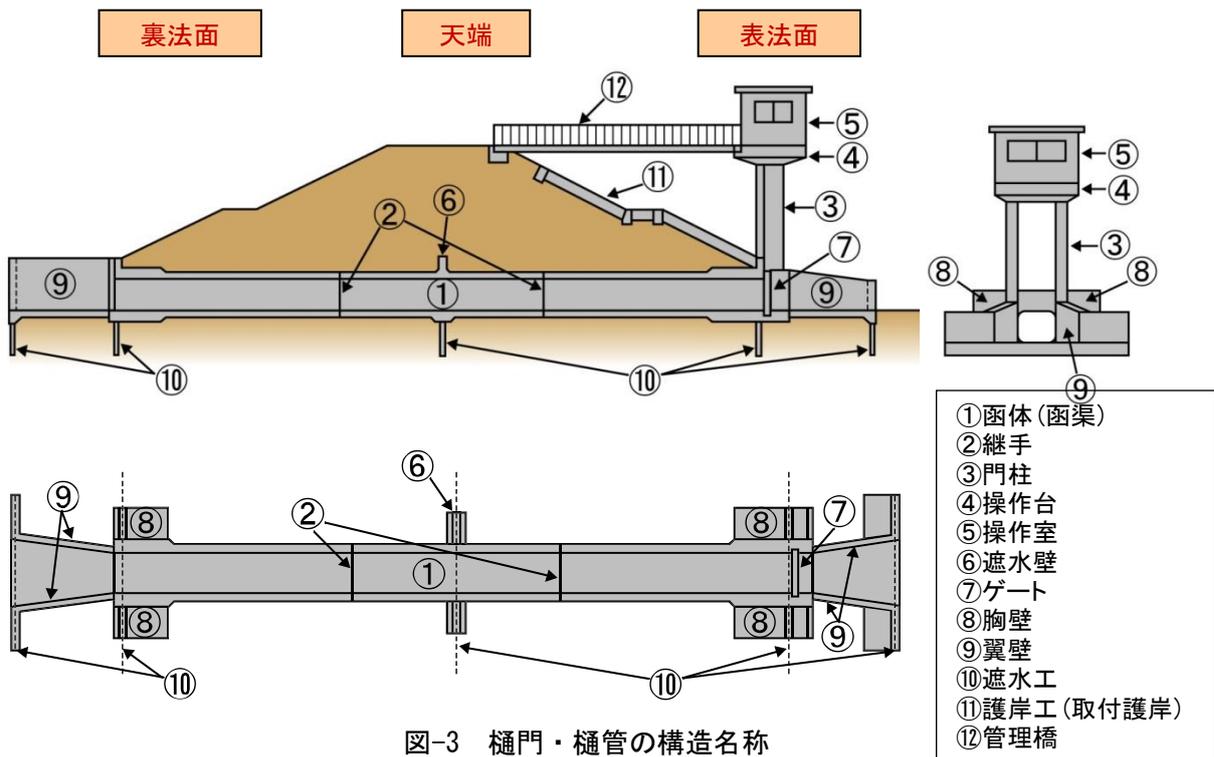
図-3 樋門・樋管の構造名称

堤防部；天端、表法面、裏法面、小段、法尻

構造部；函体（函渠）、継手（函体、翼壁との接合部）、門柱、操作台、操作室、遮水壁、ゲート、胸壁、翼壁、護岸工（取付護岸）、管理橋

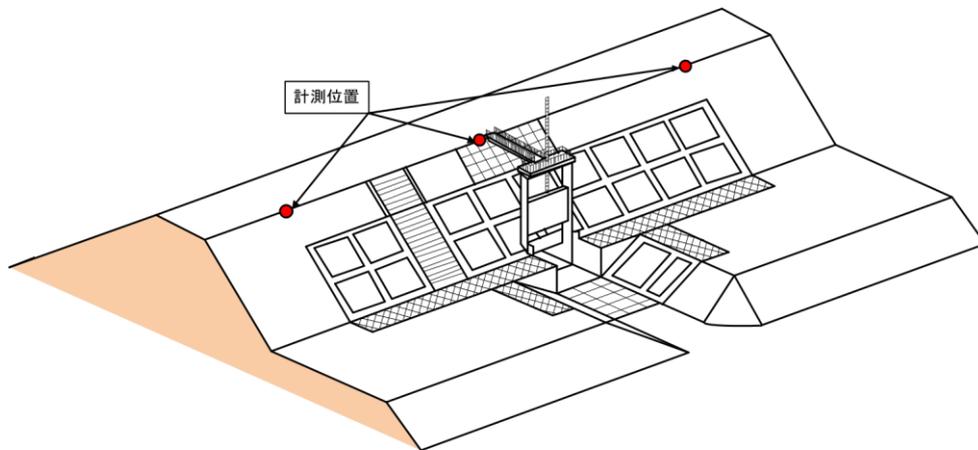
図-4 計測位置の概要図

- ・ 構造物上部の天端及び法面の抜け上がりの計測位置は、図-4 に示すように、堤防天端（小段がある場合には小段も対象とする）において、構造物上部の天端及び法面位置とその上下流方向の取付護岸端部位置の計3箇所を基本とし、計測位置を定点とするため金属鉤等を設置する。また、その計測には水準測量又はトータルステーション（TS）を用いると良いが、簡易な手法でも定量的把握に努めるものとする。得られた計測結果（標高値）により変位量を把握するものとする。計測にあたっては、調査地点周辺に設置されている水準点又は準じる基準点等より、地盤沈下等の影響が懸念される場合には、影響のない既知点を基準高として使用し、標高とともに区間距離も併せて計測する。
- ・ 計測結果の整理にあたり、計測値が異常値と判断できる場合には再測するものとする。一般的に抜け上がり量が減少することはないため、計測値が経時的に減少した場合は、その原因を調べる必要がある。

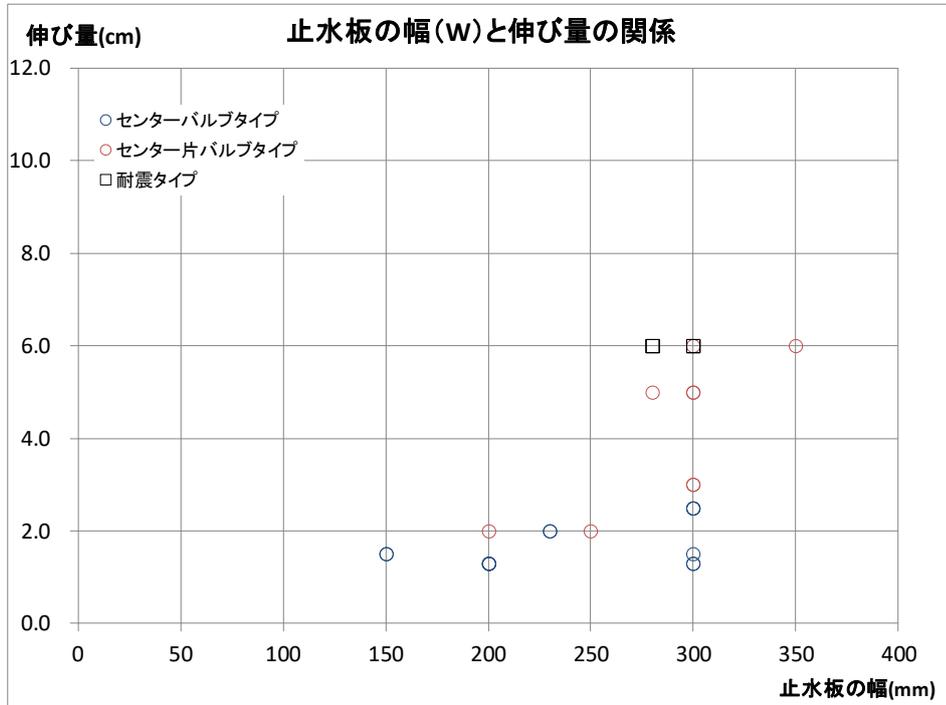
図-7 止水板の幅と変形性能（伸び量）の関係

以上の事項を踏まえ、止水板製作メーカーにヒアリングした止水板の変形性能は、図-5 に示す通り、標準的な止水板の性能が確保できる下限値は2cm程度、最大値は6cm程度となっている。

上記値は許容値であり安全率が考慮されているため、限界状態（破断）としてはこれよりも大きな変形能力を有していることとなる。

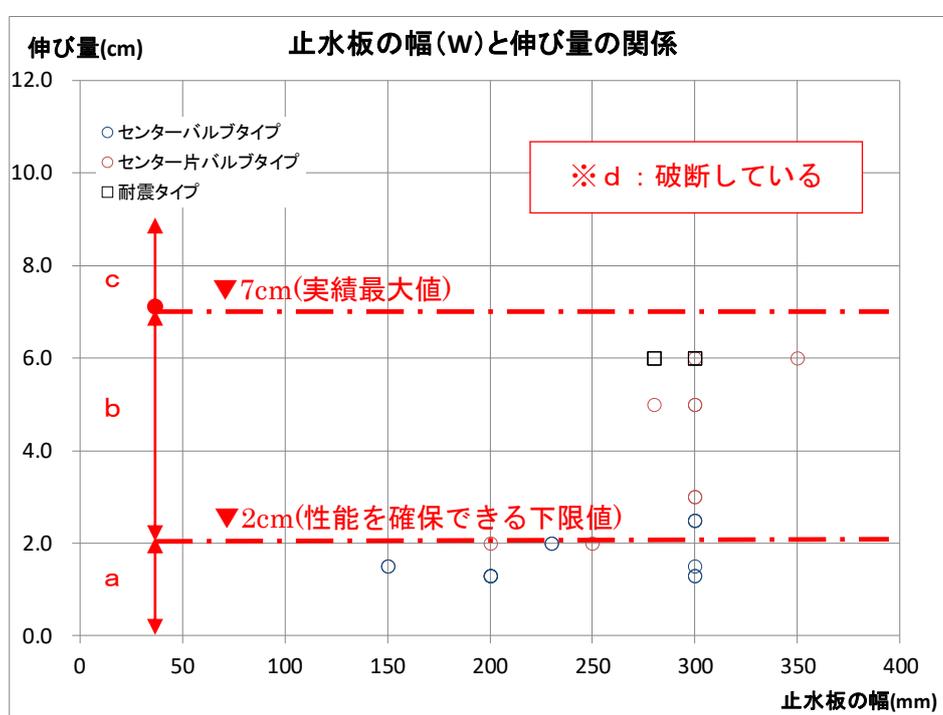
図-8 止水板の幅と変形性能（伸び量）と閾値の関係

区分	変状ごとの評価	備考
a	2cm 未満	一般的な止水板の変形能力の下限值
b	2cm 以上 7cm 未満	一般的な止水板の変形能力の下限值～破断の実績値（樋門補強マニュアルに基づく）
c	7cm 以上	破断の実績値を超えており、状態を見ながら計画的な対策を実施する状態
d	破断	性能が確保されていない状態

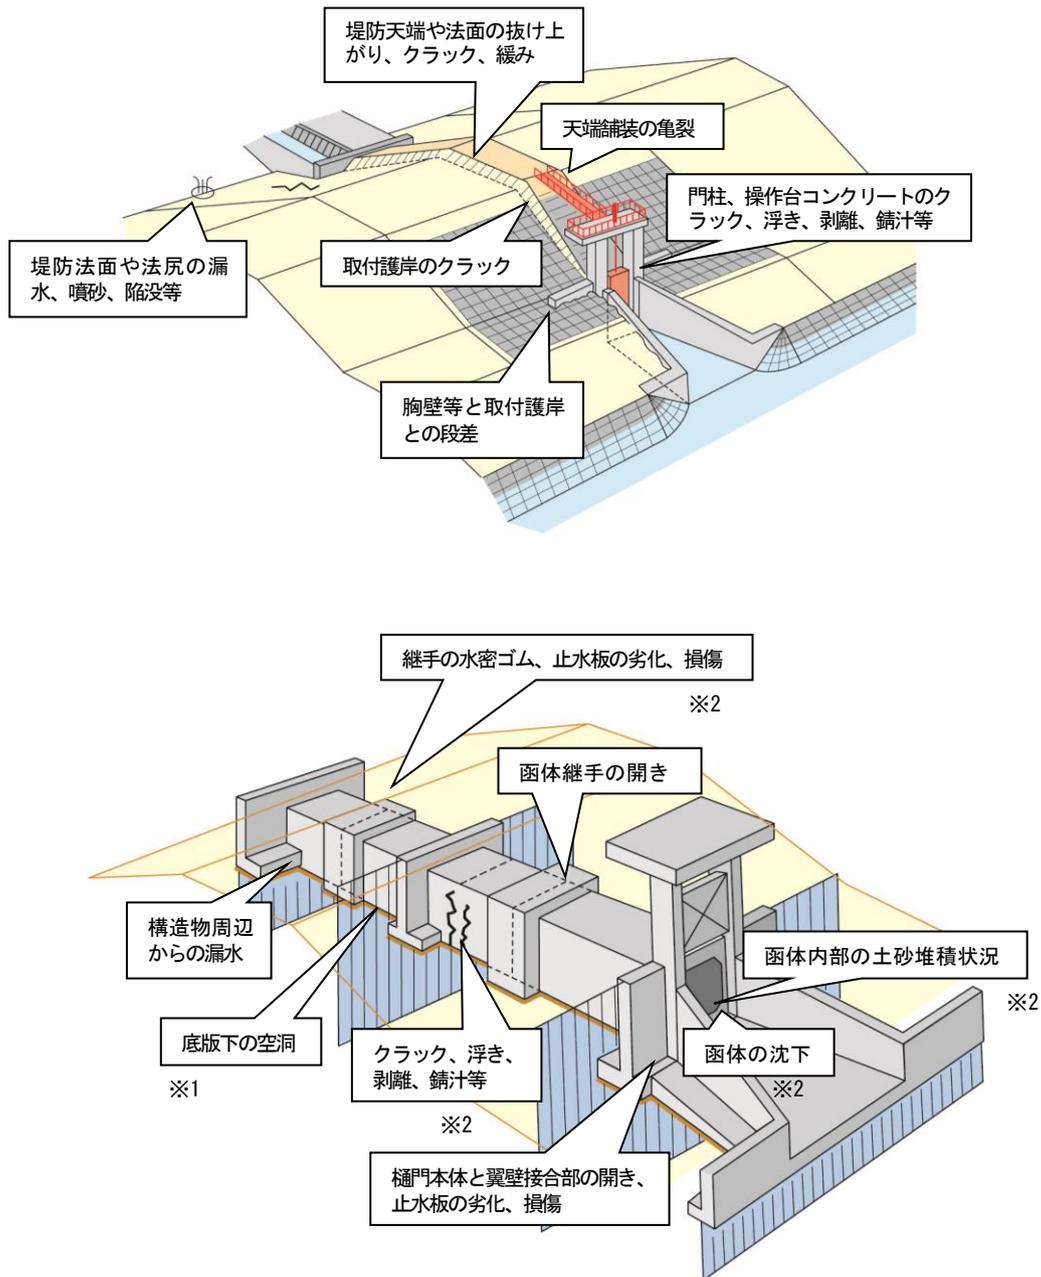
図-9 点検評価箇所位置図

ただし、天端部や法面部において変状が現れ、目視点検ができない箇所での変状が疑われる場合や予防保全段階において機能低下状態を再評価する場合は、詳細点検（調査を含む）を実施して状態を把握する必要がある。詳細点検（調査を含む）が必要な変状例を図-9に参考として示す。

※1: 目視での確認は困難であるが、空洞化の兆候がある場合は詳細点検（調査を含む）により確認が必要

※2: 函体内部に容易に進入できる場合に実施

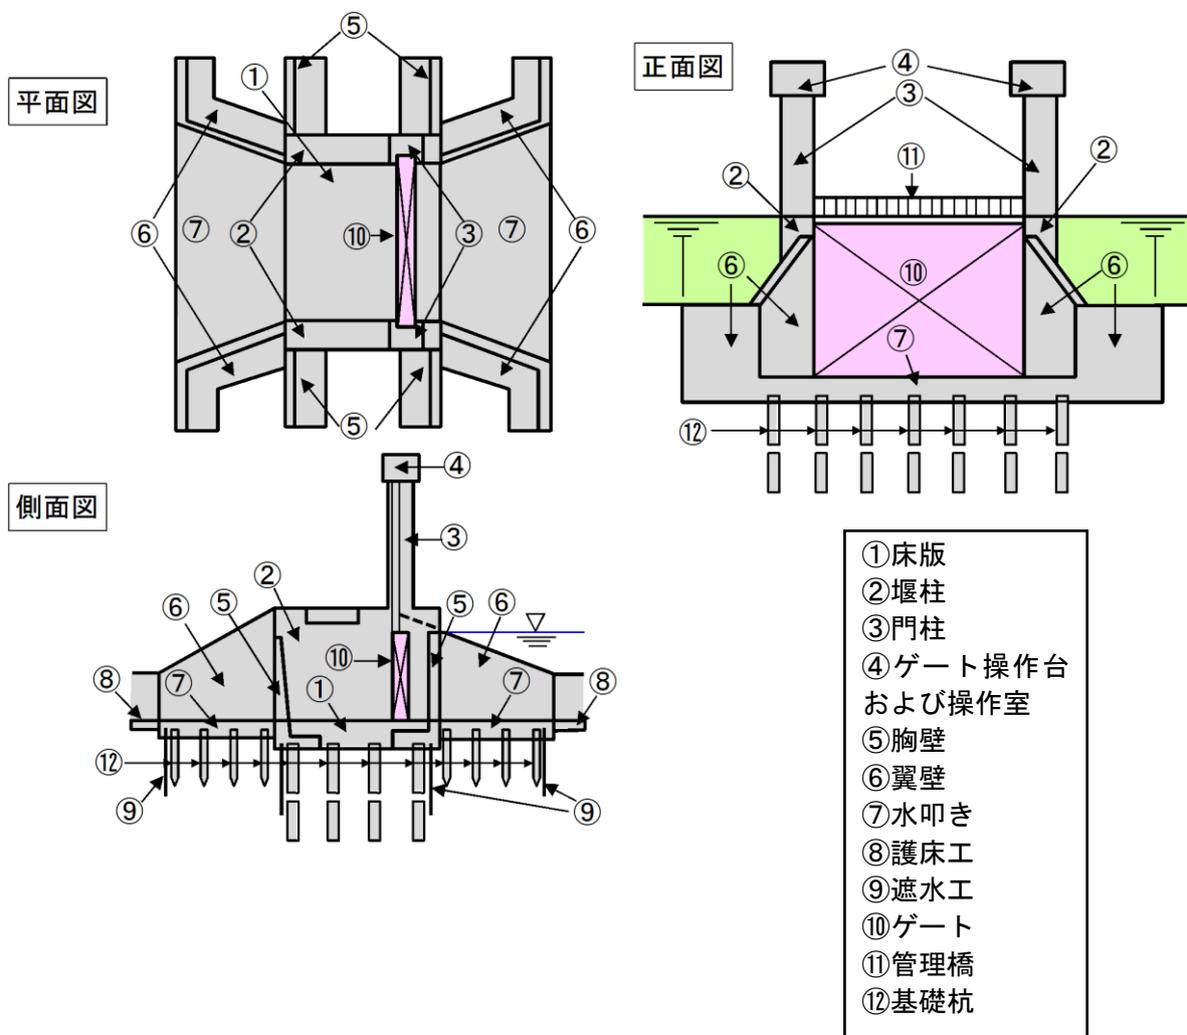
図-10 水門の構造名称

水門は、床版、堰柱、門柱・胸壁、翼壁、門扉、操作台（巻き上げ機）、遮水壁、水叩き、護床工、取付護岸工、管理橋等からなる。

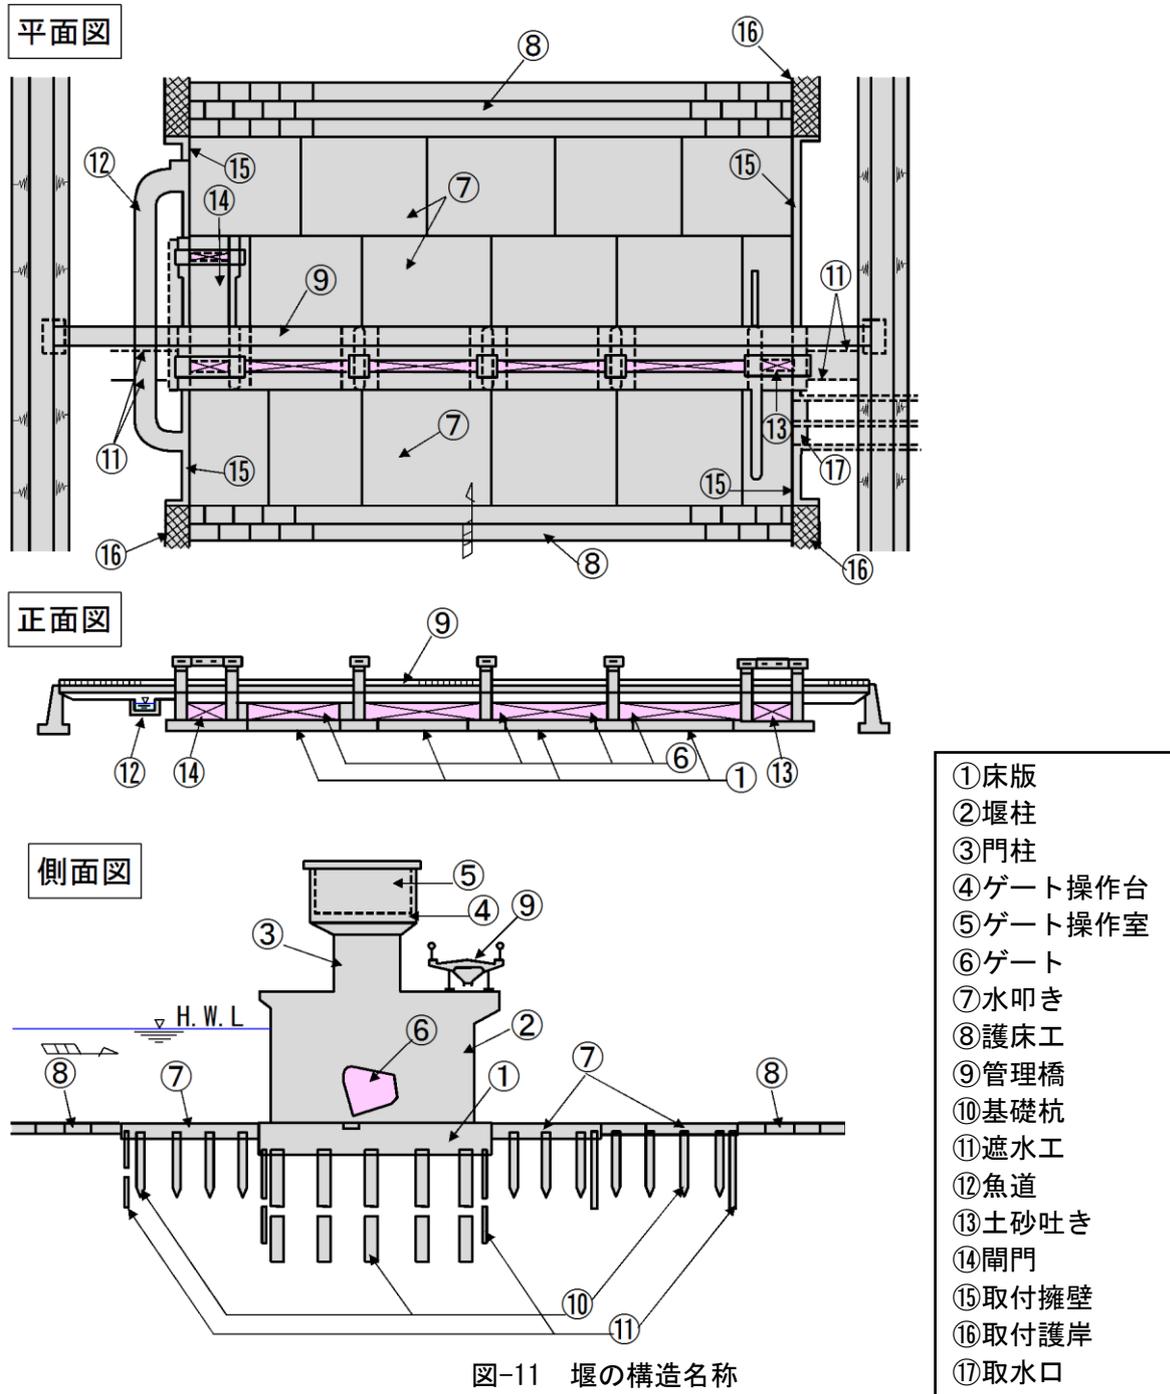
図-11 堰の構造名称

堰は、床版、堰柱、門柱、ゲート操作台、ゲート操作室、ゲート、水叩き、護床工、管理橋、基礎杭、遮水工、魚道、土砂吐き、閘門、取付擁壁、取付護岸、取水口床版部等からなる。

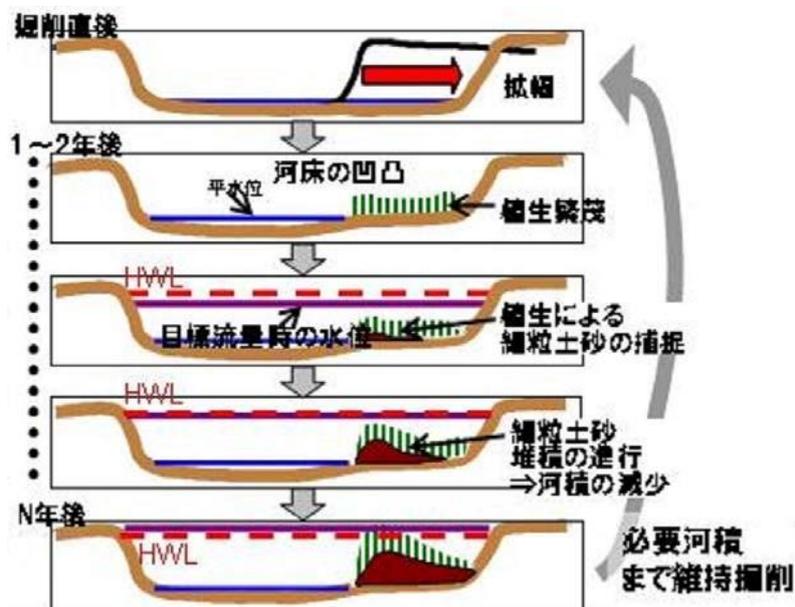
図-12 掘削した高水敷の再形成過程

- セグメント2区間において低水路拡幅を行った区間では、図 4.1 に示すように、平水時に水面上に現れて植生に覆われた河床部に土砂が再堆積し、高水敷が再形成される。このようにして形成された堆積域を対象として点検を実施する。
- 点検前の準備として、管理上の目標とする堆積域の平水位からの高さを設定する。点検はそれと比較して、堆積状況について観察した結果とともに写真等により記録する。
- 管理上の目標については、拡幅前と同一の低水路幅に戻ると仮定して、堆積高さを段階的に変えた横断形状を与えて水位計算を行い、所要の流下能力を確保できる最大の高さとして設定するとよい。

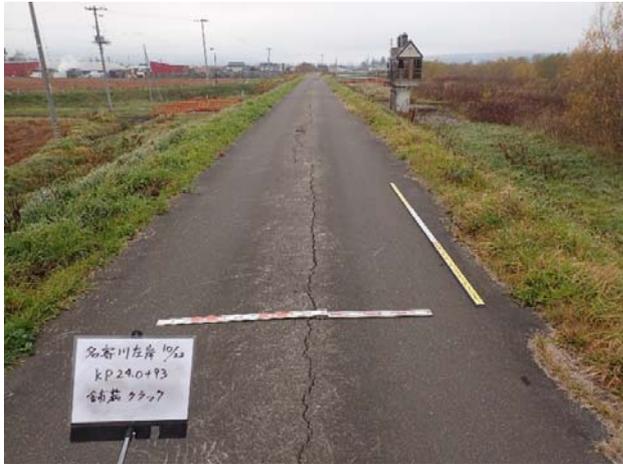
施設区分	土堤
変状種別	[1]亀裂

<p>○変状の状況</p> <ul style="list-style-type: none"> ・天端のアスファルト舗装に縦断方向の亀裂が見られる。 <p>○評価</p> <ul style="list-style-type: none"> ・過年度の変状状況から進行性はなく、今後もモニタリングを継続する。
c 予防保全 段階

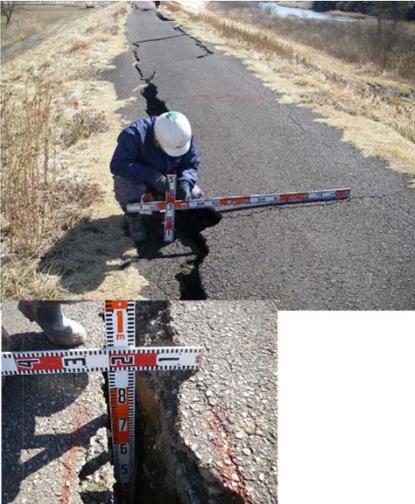
<p>○変状の状況</p> <ul style="list-style-type: none"> ・堤防天端に縦断方向の亀裂が見られる。 ・亀裂以外に陥没や不陸といった変状も複合的に発生している。 <p>○評価</p> <ul style="list-style-type: none"> ・地震の発生によって広範囲に多種多様な変状が発生している。 ・堤防の機能に支障が生じており、早急な対応が必要であることから、措置段階とする。

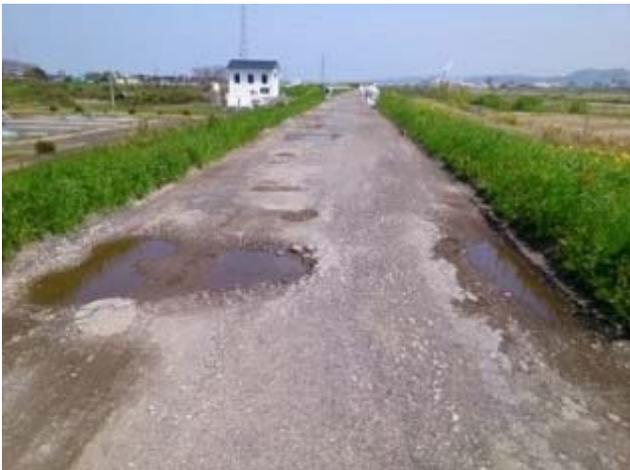
変状事例写真(土-2)

施設区分	土堤
変状種別	[2]陥没や不陸

<p>○変状の状況</p> <ul style="list-style-type: none"> ・堤防天端に不陸が生じている。 <p>○評価</p> <ul style="list-style-type: none"> ・車両通行に伴う不陸であり、堤防の機能に支障は生じていない。 ・維持工事での対応とする。
c 予防保全 段階		<p>盛土は洪水等により、急激に変状が進行することもあるため、劣化の予測困難であることから、①～⑦については、「c」評価を設定しないことを基本とする。</p> <p>ただし、これまでも一定規模以上の変状については補修を実施している実態を踏まえ、変状の発生原因が不明な場合や、目視点検の結果だけでは評価が困難な場合は、必要に応じて、詳細点検(調査を含む)を実施するものとする。</p>
d 措置 段階

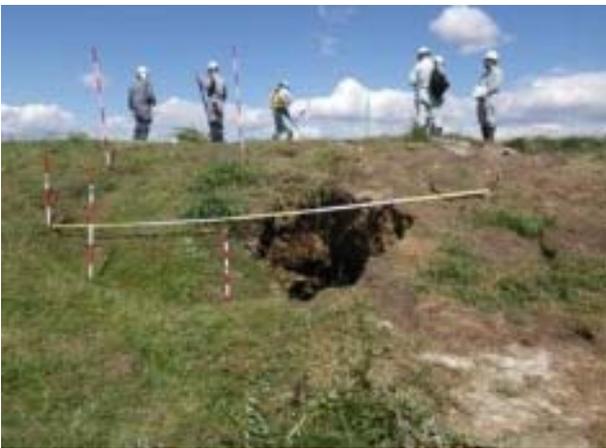
<p>○変状の状況</p> <ul style="list-style-type: none"> ・堤防法面に陥没が発生している。 <p>○評価理由</p> <ul style="list-style-type: none"> ・堤防の機能に支障が生じているため、措置段階とする。

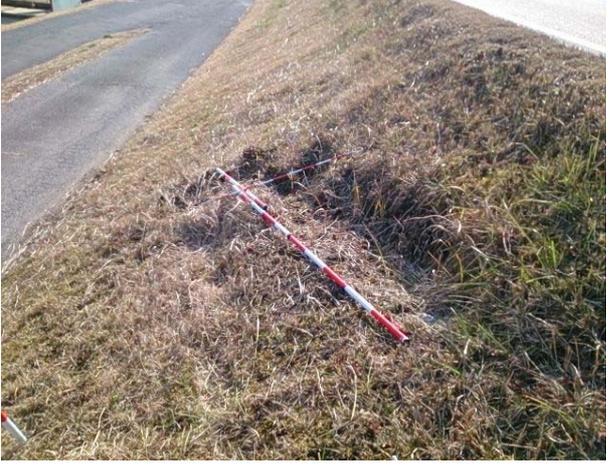
変状事例写真(土-3)

施設区分	土堤
変状種別	[3]法崩れ

<p>○変状の状況</p> <ul style="list-style-type: none"> ・裏法面に部分的な法崩れが生じている。 <p>○評価理由</p> <ul style="list-style-type: none"> ・堤防の機能に支障は生じていないことから、要監視段階とする。 ・軽微な変状であるため、維持工事での対応とする。
c 予防保全 段階		<p>盛土は洪水等により、急激に変状が進行することもあるため、劣化の予測困難であることから、①～⑦については、「c」評価を設定しないことを基本とする。</p> <p>ただし、これまでも一定規模以上の変状については補修を実施している実態を踏まえ、変状の発生原因が不明な場合や、目視点検の結果だけでは評価が困難な場合は、必要に応じて、詳細点検(調査を含む)を実施するものとする。</p>
d 措置 段階

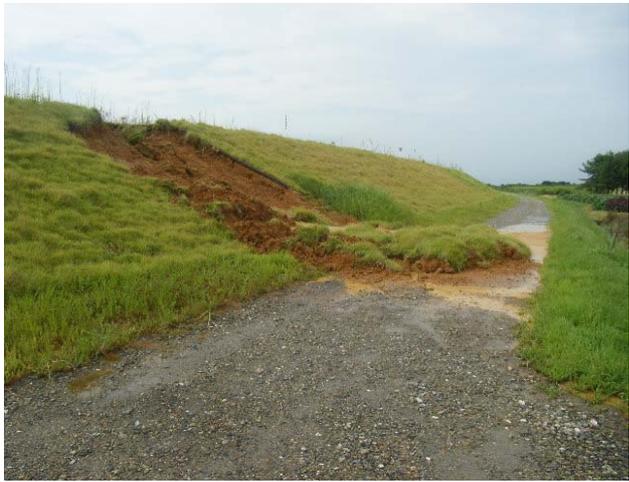
<p>○変状の状況</p> <ul style="list-style-type: none"> ・降雨後に雨水の浸透に起因して法崩れが発生している。 <p>○評価理由</p> <ul style="list-style-type: none"> ・堤防の機能に支障が生じているため、措置段階とする。

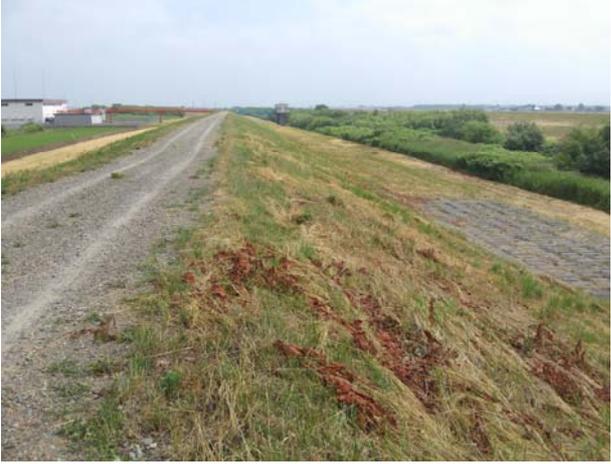
変状事例写真(土-4)

施設区分	土堤
変状種別	[4]沈下

<p>○変状の状況</p> <ul style="list-style-type: none"> ・堤防天端において、部分的な沈下が見られる。 <p>○評価理由</p> <ul style="list-style-type: none"> ・H.W.Lまでの高さは満足しており、堤防の機能に支障は生じていないことから要監視段階とする。
c 予防保全 段階		<p>盛土は洪水等により、急激に変状が進行することもあるため、劣化の予測困難であることから、①～⑦については、「c」評価を設定しないことを基本とする。</p> <p>ただし、これまでも一定規模以上の変状については補修を実施している実態を踏まえ、変状の発生原因が不明な場合や、目視点検の結果だけでは評価が困難な場合は、必要に応じて、詳細点検(調査を含む)を実施するものとする。</p>
d 措置 段階

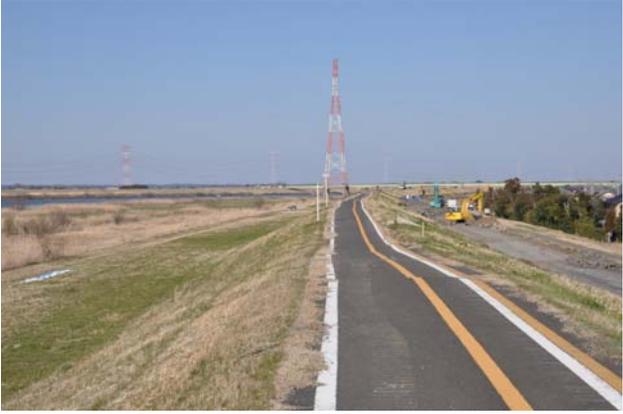
<p>○変状の状況</p> <ul style="list-style-type: none"> ・広範囲に沈下が見られる。 <p>○評価理由</p> <ul style="list-style-type: none"> ・堤防の機能に支障が生じているため、応急対策等の措置が必要である。

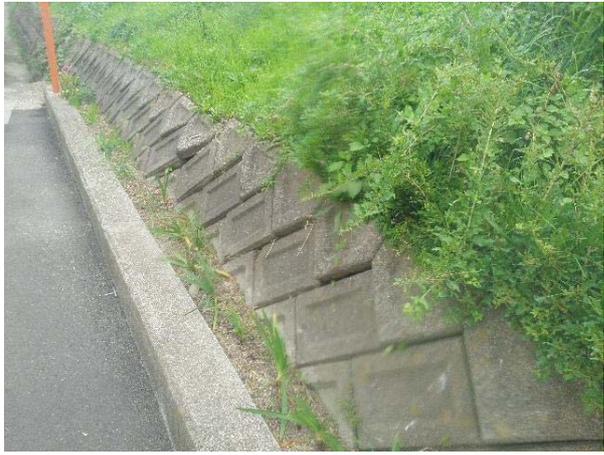
変状事例写真(土-5)

施設区分	土堤
変状種別	[5]堤脚保護工の変形

<p>○変状の状況</p> <ul style="list-style-type: none"> ・堤脚保護工の上部が押し出され、段差が生じている。 <p>○評価理由</p> <ul style="list-style-type: none"> ・過年度の変状状況から進行性はなく、今後もモニタリングを継続する。 ・要監視段階とする。
c 予防保全 段階		<p>盛土は洪水等により、急激に変状が進行することもあるため、劣化の予測困難であることから、①～⑦については、「c」評価を設定しないことを基本とする。</p> <p>ただし、これまでも一定規模以上の変状については補修を実施している実態を踏まえ、変状の発生原因が不明な場合や、目視点検の結果だけでは評価が困難な場合は、必要に応じて、詳細点検(調査を含む)を実施するものとする。</p>
d 措置 段階

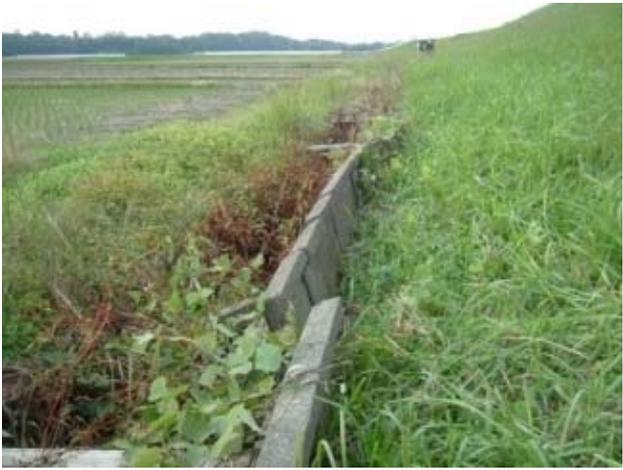
<p>○変状の状況</p> <ul style="list-style-type: none"> ・堤脚保護工が堤防の土圧によって傾倒している。 <p>○評価理由</p> <ul style="list-style-type: none"> ・堤脚保護工の機能に支障が生じているため、措置段階とする。

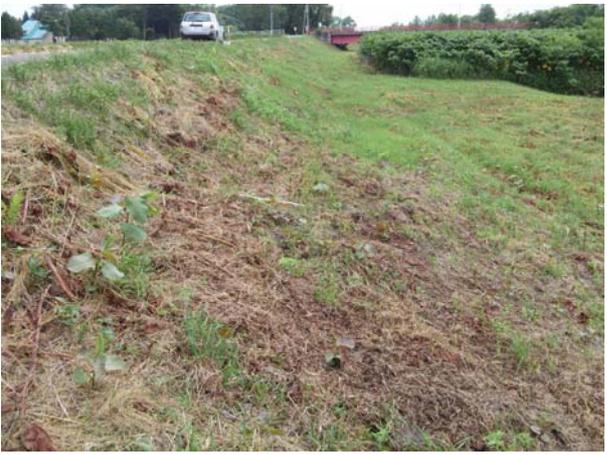
変状事例写真(土-6)

施設区分	土堤
変状種別	[6]はらみ出し

<p>○変状の状況</p> <ul style="list-style-type: none"> ・はらみ出しが生じている。 <p>○評価理由</p> <ul style="list-style-type: none"> ・過年度の変状状況から進行性はなく、今後もモニタリングを継続する。 ・要監視段階とする。
c 予防保全 段階		<p>盛土は洪水等により、急激に変状が進行することもあるため、劣化の予測困難であることから、①～⑦については、「c」評価を設定しないことを基本とする。</p> <p>ただし、これまでも一定規模以上の変状については補修を実施している実態を踏まえ、変状の発生原因が不明な場合や、目視点検の結果だけでは評価が困難な場合は、必要に応じて、詳細点検(調査を含む)を実施するものとする。</p>
d 措置 段階

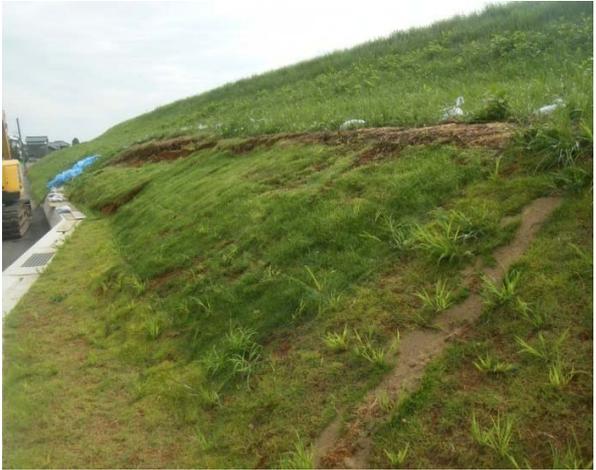
<p>○変状の状況</p> <ul style="list-style-type: none"> ・はらみ出しの範囲の一部に法崩れが生じている。 <p>○評価理由</p> <ul style="list-style-type: none"> ・はらみ出しに以外に、複合的に法崩れが発生しており、堤防の機能に支障が生じている。 ・早急な対応が必要となることから措置段階とする。

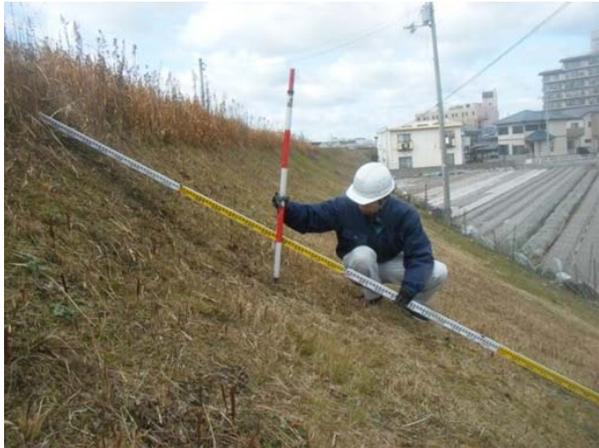
変状事例写真(土-7)

施設区分	土堤
変状種別	[7]寺勾配

<p>○変状の状況</p> <ul style="list-style-type: none"> ・定規形状から20cm程度沈下した寺勾配が見られる。 <p>○評価理由</p> <ul style="list-style-type: none"> ・過年度の変状状況から進行性はなく、今後もモニタリングを継続する。 ・要監視段階とする。
c 予防保全 段階		<p>盛土は洪水等により、急激に変状が進行することもあるため、劣化の予測困難であることから、①～⑦については、「c」評価を設定しないことを基本とする。</p> <p>ただし、これまでも一定規模以上の変状については補修を実施している実態を踏まえ、変状の発生原因が不明な場合や、目視点検の結果だけでは評価が困難な場合は、必要に応じて、詳細点検(調査を含む)を実施するものとする。</p>
d 措置 段階	<div style="border: 1px solid black; padding: 5px; width: fit-content; margin: auto;"> <p>該当事例写真し事例が集まった段階で更新する</p> </div>	<p>○変状の状況</p> <p>○評価理由</p> <ul style="list-style-type: none"> ・寺勾配に起因して、堤防の機能に支障が生じていることから措置段階とする。 <p>等</p>

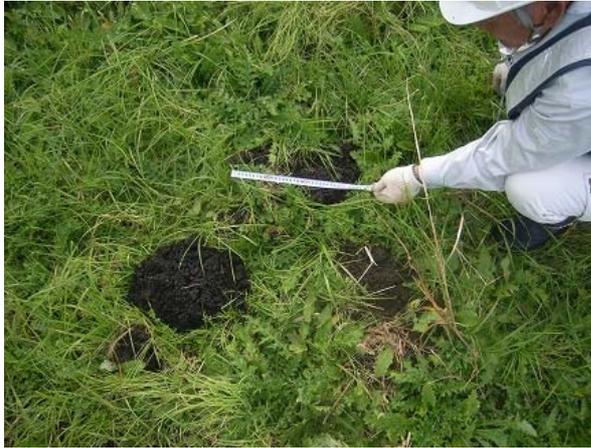
変状事例写真(土-8)

施設区分	土堤
変状種別	[8]モグラ等の小動物の穴

<p>○変状の状況</p> <ul style="list-style-type: none"> ・堤防法面にモグラの穴が見られる。 ・周りを歩いても地盤が沈みこむ状態ではない。 <p>○評価理由</p> <ul style="list-style-type: none"> ・堤防の機能に支障はないため要監視段階とする。 ・維持工事で簡易的な補修を行い、経過を観察する。
c 予防保全 段階

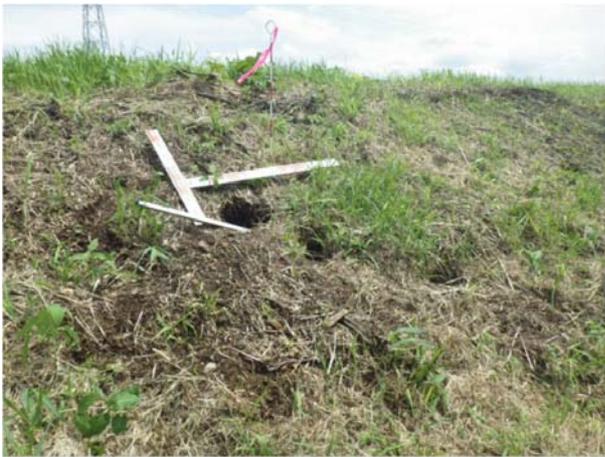
<p>○変状の状況</p> <ul style="list-style-type: none"> ・堤防法面に小動物の巣穴と思われる穴が発生している。 <p>○評価理由</p> <ul style="list-style-type: none"> ・雨水や洪水による侵食や、巣穴の拡大による堤防形状の変化を予防する必要があるため、予防保全段階とする。
d 措置 段階

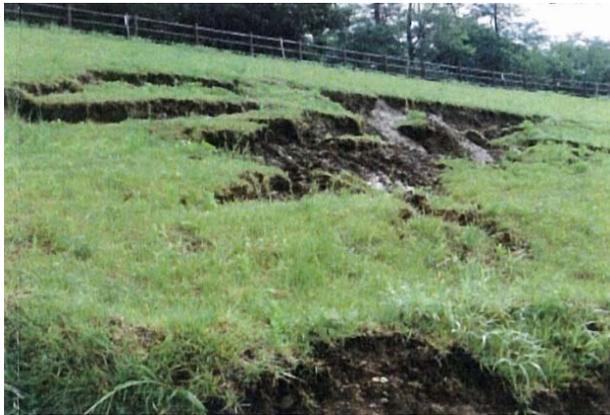
<p>○変状の状況</p> <p>モグラ塚の群集が陥没し、さらに雨水によって侵食を受けた状況。</p> <p>○評価理由</p> <p>堤防の機能に支障が生じており、早急な対応が必要であることから措置段階とする。</p>

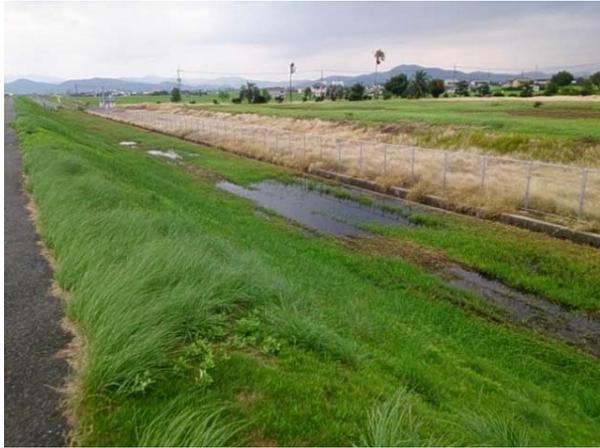
変状事例写真(土-9)

施設区分	土堤
変状種別	[9]排水不良

<p>○変状の状況</p> <ul style="list-style-type: none"> ・出水後に、裏法尻に水溜りが見られる。 <p>○評価理由</p> <ul style="list-style-type: none"> ・堤防の機能に支障は生じていないことから、要監視段階とする。
c 予防保全 段階	<p>該当事例写真なし 事例が集まった 段階で更新する</p>	<p>○変状の状況</p> <ul style="list-style-type: none"> ・降雨後に数日しても湿潤状態にある。 <p>○評価理由</p> <ul style="list-style-type: none"> ・原因が不明であることから、詳細点検が必要である。 <p>等</p>
d 措置 段階

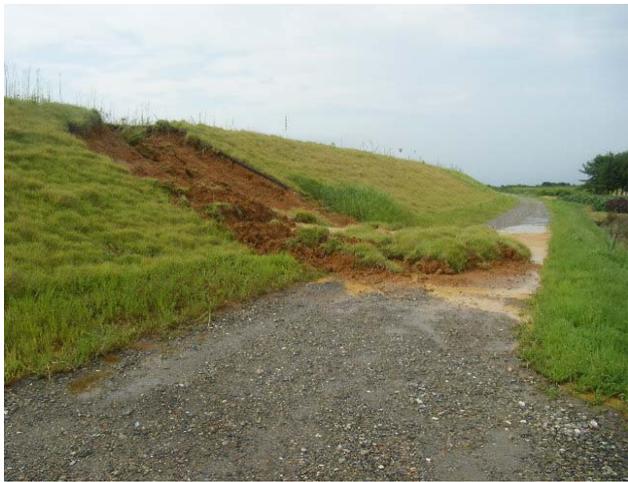
<p>○変状の状況</p> <ul style="list-style-type: none"> ・降雨後に堤防法面にすべり破壊が生じた。 <p>○評価理由</p> <ul style="list-style-type: none"> ・堤防天端からの排水不良に起因した変状である。 ・堤防の機能に支障が生じているため、措置段階とする。

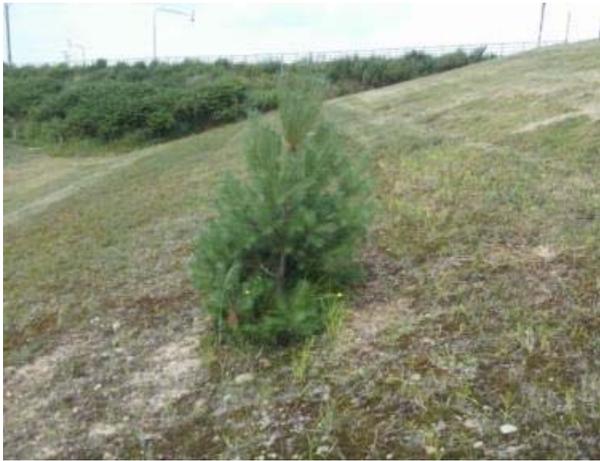
変状事例写真(土-10)

施設区分	土堤
変状種別	[10]樹木の侵入

<p>○変状の状況</p> <ul style="list-style-type: none"> ・堤防法面に背丈の低い樹木の侵入がみられる。 <p>○評価理由</p> <ul style="list-style-type: none"> ・草刈り機等で容易に伐採が可能であるため、維持工事で簡易的な補修を行い、経過を観察する。
c 予防保全 段階

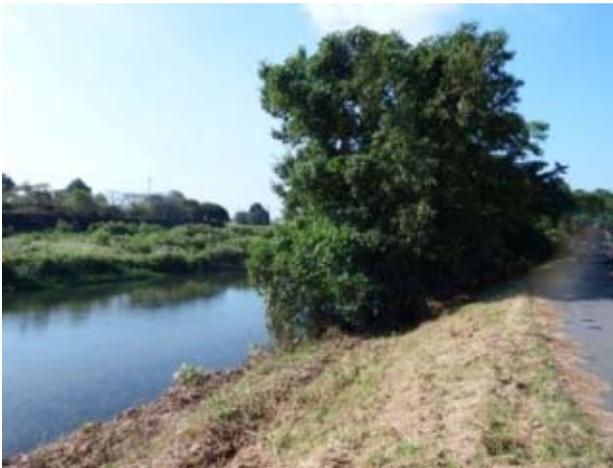
<p>○変状の状況</p> <ul style="list-style-type: none"> ・堤防法面に背丈の高い樹木の侵入がみられる。 <p>○評価理由</p> <ul style="list-style-type: none"> ・洪水時の偏流によって弱部となることから、予防的に伐採する必要がある。
d 措置 段階	<div style="border: 1px solid black; padding: 5px; text-align: center;"> <p>該当事例写真なし 事例が集まった 段階で更新する</p> </div>	<p>○変状の状況</p> <p>○評価理由</p> <ul style="list-style-type: none"> ・樹木の侵入によって堤防の形状が変化していることから措置が必要である。 <p>等</p>

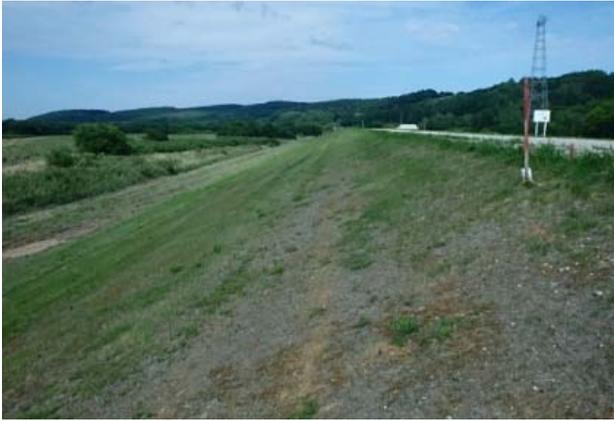
変状事例写真(土-11)

施設区分	土堤
変状種別	[11]侵食(ガリ)・植生の異常

<p>○変状の状況</p> <ul style="list-style-type: none"> ・堤防法面に裸地化がみられるが、侵食(ガリ)は発生していない。 <p>○評価理由</p> <ul style="list-style-type: none"> ・堤防の機能に支障はないため要監視段階とする。
c 予防保全 段階

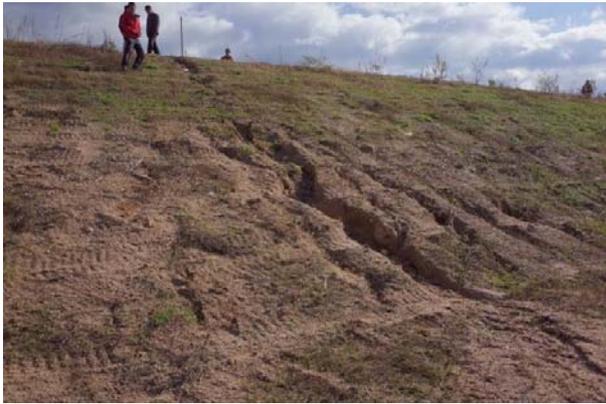
<p>○変状の状況</p> <ul style="list-style-type: none"> ・堤防法面に侵食(ガリ)が発生している。 ・既往のモニタリング結果から、進行性が確認できる。 <p>○評価理由</p> <ul style="list-style-type: none"> ・侵食の助長により、更なる拡大が予想される。 ・進行性があるため、予防保全段階とする。
d 措置 段階

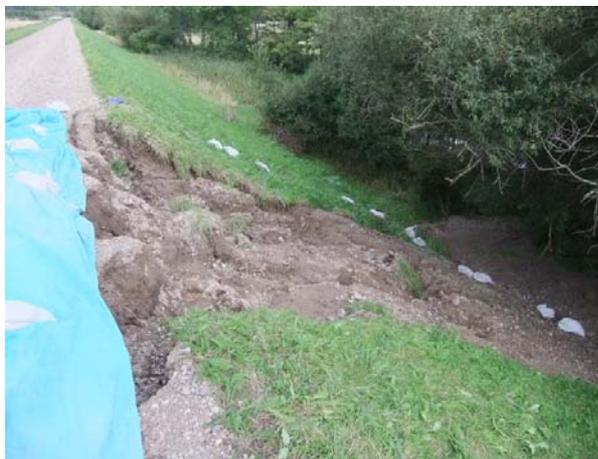
<p>○変状の状況</p> <ul style="list-style-type: none"> ・ガリ侵食によって表法面が崩れている。 <p>○評価理由</p> <ul style="list-style-type: none"> ・堤防の機能に支障が生じていることから、措置段階とする。

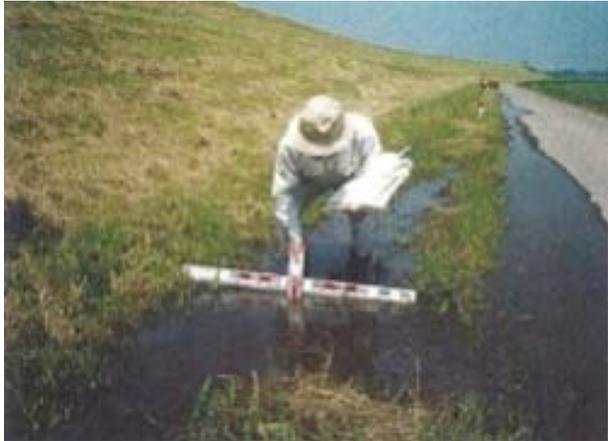
変状事例写真(土-12)

施設区分	土堤
変状種別	[12]漏水・噴砂

<p>○変状の状況</p> <ul style="list-style-type: none"> ・裏法尻に湿性植生が生育している。 <p>○評価理由</p> <ul style="list-style-type: none"> ・堤防の機能に支障は生じていないことから、要監視段階とする。
c 予防保全 段階	<p style="text-align: center; border: 1px solid black; padding: 5px;">該当事例写真なし 事例が集まった 段階で更新する</p>	<p>○変状の状況</p> <ul style="list-style-type: none"> ・裏法尻に湿性植生が生育している。 ・裏法尻は常時、湿潤となっている状態である。 <p>○評価理由</p> <ul style="list-style-type: none"> ・湿潤となっている箇所は、目視できる水分の供給源がなく、原因が不明であることから、詳細調査が必要である。 <p>等</p>
d 措置 段階

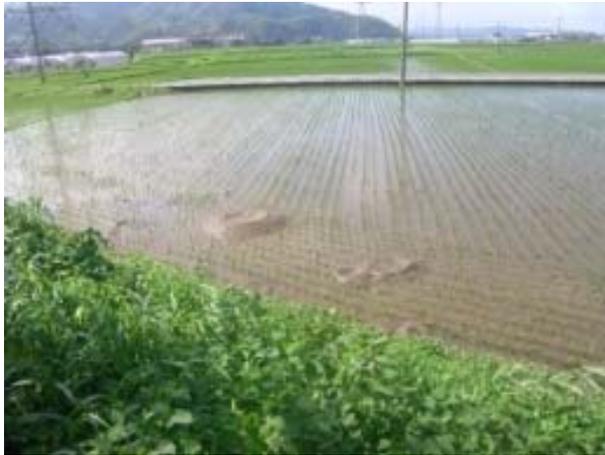
<p>○変状の状況</p> <ul style="list-style-type: none"> ・漏水・噴砂が確認できる。 <p>○評価理由</p> <ul style="list-style-type: none"> ・堤防の機能に支障が生じていることから、措置段階とする。

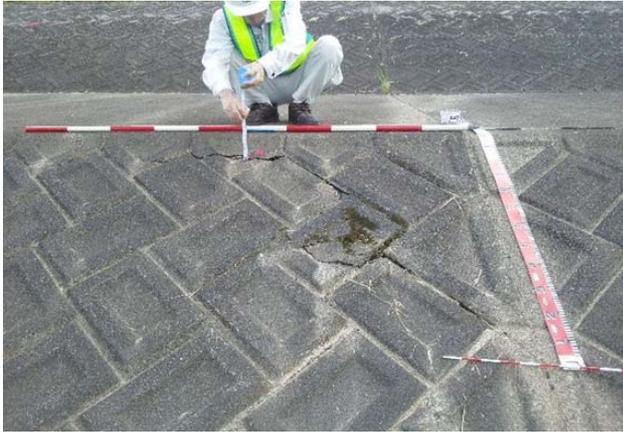
変状事例写真(護-1)

施設区分	護岸
変状種別	[13]護岸の破損

<p>○変状の状況</p> <ul style="list-style-type: none"> ・護岸に亀裂が見られる。 ・打音検査においては空洞化が懸念される籠った音は発しない。 <p>○評価</p> <ul style="list-style-type: none"> ・過年度の変状状況から進行性はなく、今後もモニタリングを継続する。
c 予防保全 段階

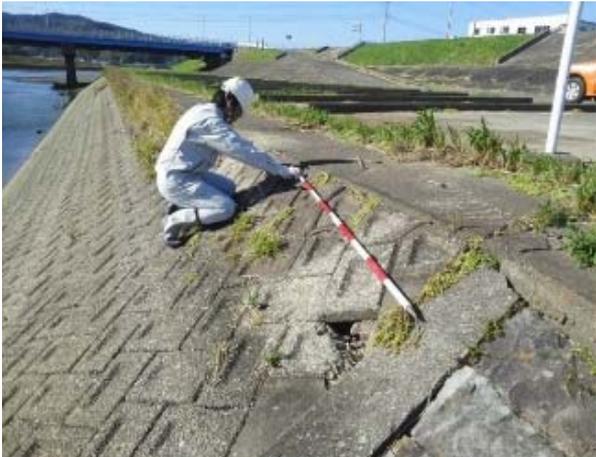
<p>○変状の状況</p> <ul style="list-style-type: none"> ・部分的な欠損が生じている。 ・護岸背面には空洞化は見られない。 <p>○評価</p> <ul style="list-style-type: none"> ・洪水等の外力による部分的な欠損であり、今後の洪水によって拡大する恐れがある。 ・進行性があるため、予防保全段階とする。
d 措置 段階

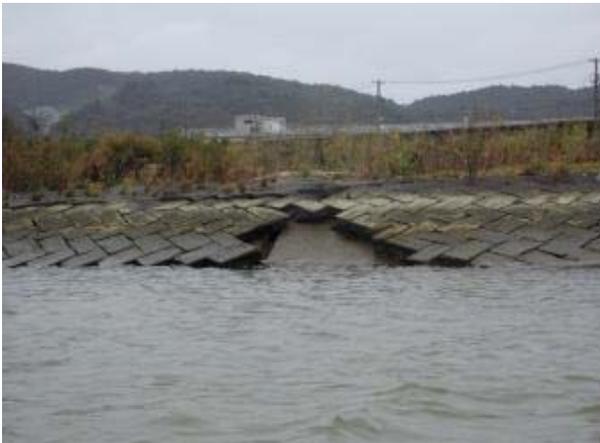
<p>○変状の状況</p> <ul style="list-style-type: none"> ・部分的に護岸が流出している。 <p>○評価</p> <ul style="list-style-type: none"> ・護岸の機能が失われた状態であるため、措置段階とする。

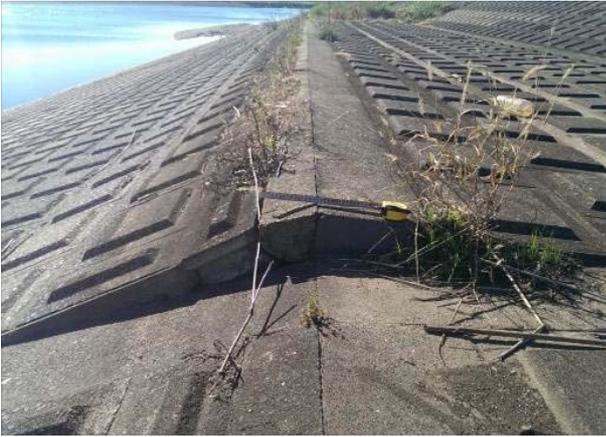
<p>○変状の状況</p> <ul style="list-style-type: none"> ・部分的なブロックの陥没が見られる。 ・陥没量はブロック厚の1/2以下の5cm程度である。 <p>○評価</p> <ul style="list-style-type: none"> ・過年度の変状状況から進行性はなく、今後もモニタリングを継続する。
c 予防保全 段階

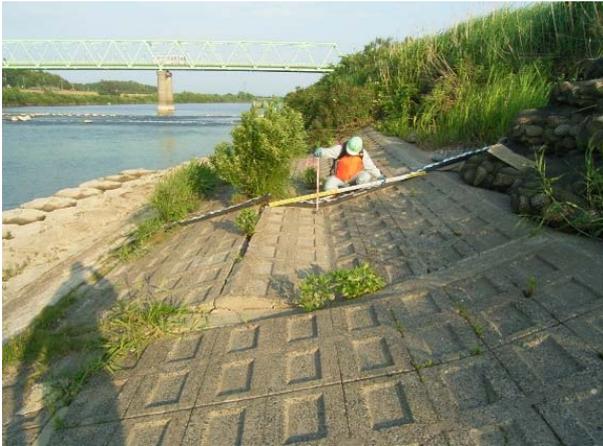
<p>○変状の状況</p> <ul style="list-style-type: none"> ・広範囲な陥没が見られる。 <p>○評価</p> <ul style="list-style-type: none"> ・護岸背面の空洞化が疑われることから、変状範囲の特定のための詳細点検を行う必要がある。
d 措置 段階

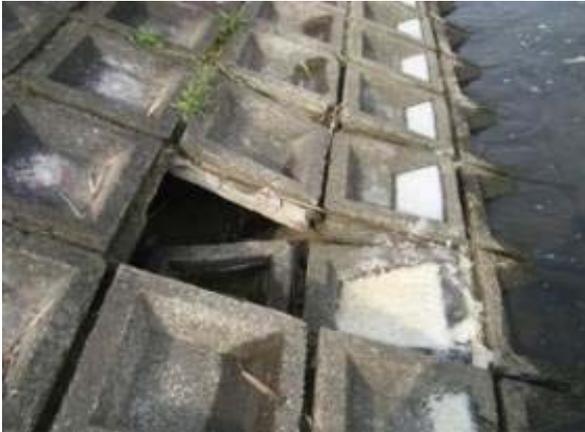
<p>○変状の状況</p> <ul style="list-style-type: none"> ・部分的な陥没が見られ、陥没箇所から護岸背面の空洞化状況が確認できる。 <p>○評価</p> <ul style="list-style-type: none"> ・護岸の機能を失っており、洪水によって変状範囲が拡大する恐れがあることから、措置段階とする。

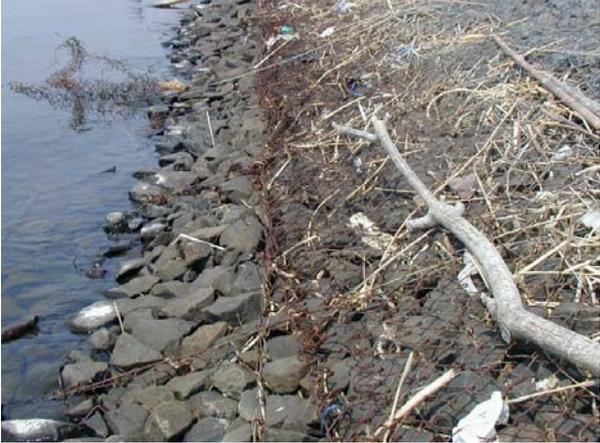
<p>○変状の状況</p> <ul style="list-style-type: none"> ・鉄線籠型護岸の鉄線にサビが見られる。 <p>○評価</p> <ul style="list-style-type: none"> ・鉄線は破断しておらず、護岸の機能に支障はないことから要監視段階とする。
c 予防保全 段階

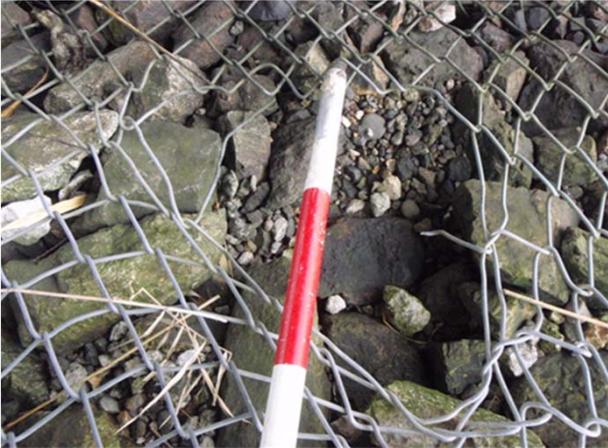
<p>○変状の状況</p> <ul style="list-style-type: none"> ・鉄線籠型護岸の鉄線が破断している。 <p>○評価理由</p> <ul style="list-style-type: none"> ・中詰め材の流出は軽微であるが、洪水によって流出範囲が拡大する恐れがあることから、予防保全段階とする。
d 措置 段階

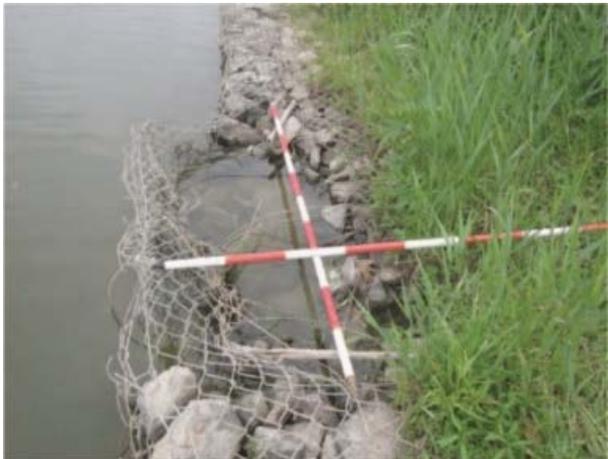
<p>○変状の状況</p> <ul style="list-style-type: none"> ・鉄線籠型護岸の鉄線が破断し、中詰め材が流出している。 <p>○評価</p> <ul style="list-style-type: none"> ・護岸の機能を失っている状態であることから、措置段階とする。

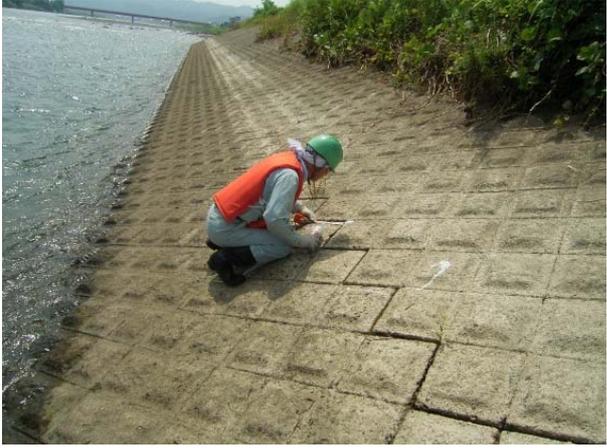
<p>○変状の状況</p> <ul style="list-style-type: none"> ・護岸の目地が開いている。 ・縦断方向に連続しており、延長は5m程度である。 <p>○評価</p> <ul style="list-style-type: none"> ・基礎部の洗掘に伴って、基礎部に釣られて目地が開いた。 ・はらみ出しによって目地が開いた。 <p>の2つのメカニズムが考えられるが、既往点検結果と比較した結果、変状の進行が見られないことから、今後もモニタリングを継続する。</p>
c 予防保全 段階

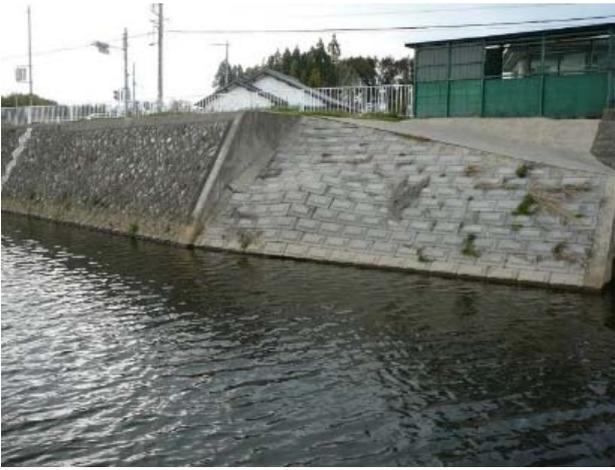
<p>○変状の状況</p> <ul style="list-style-type: none"> ・護岸表面にはらみ出しが生じている。 <p>○評価</p> <ul style="list-style-type: none"> ・変状原因の推定が目視だけでは困難なため、詳細調査が必要である。 ・詳細調査によって状態を確認し、対策工を検討する必要があることから、予防保全段階とする。
d 措置 段階

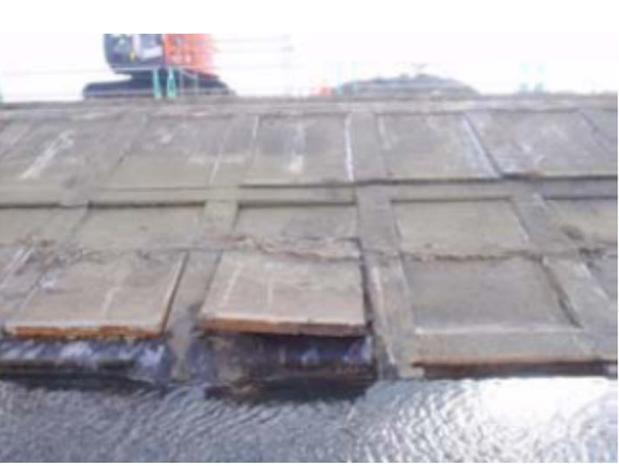
<p>○変状の状況</p> <ul style="list-style-type: none"> ・法枠護岸の鏡が浮き上がっている。 <p>○評価</p> <ul style="list-style-type: none"> ・護岸の機能を失った状態であるため、措置段階とする。

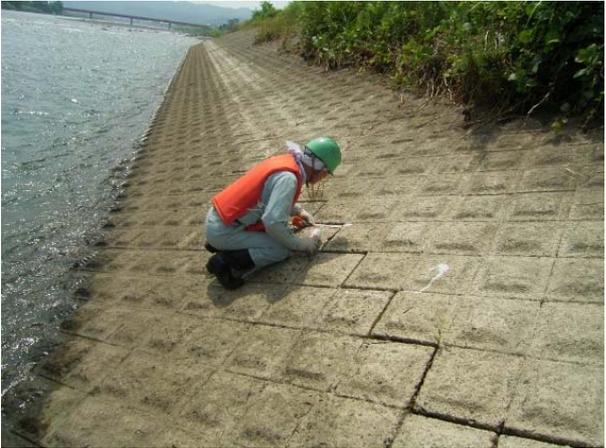
<p>○変状の状況</p> <ul style="list-style-type: none"> ・護岸の目地が開いている。 ・縦断方向に連続しており、延長は5m程度である。 <p>○評価</p> <ul style="list-style-type: none"> ・基礎部の洗掘に伴って、基礎部に釣られて目地が開いた。 ・はらみ出しによって目地が開いた。 <p>の2つのメカニズムが考えられるが、既往点検結果と比較した結果、変状の進行が見られないことから、今後もモニタリングを継続する。</p>
c 予防保全 段階

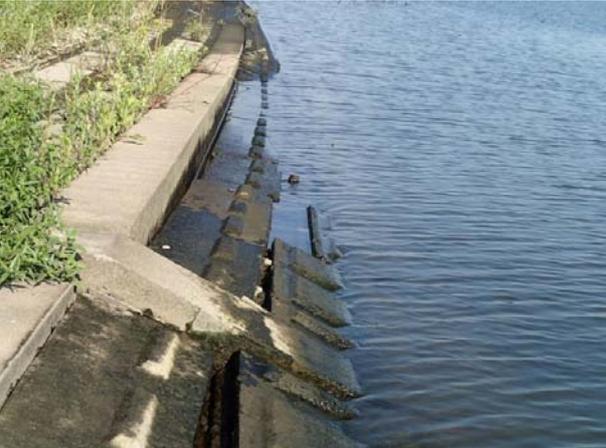
<p>○変状の状況</p> <ul style="list-style-type: none"> ・堤防護岸の基礎部が沈下している。 ・縦断方向に延長10m程度である。 <p>○評価</p> <ul style="list-style-type: none"> ・洗掘に伴う変状であり、基礎部の状態確認が必要である。 ・詳細点検が必要なため、予防保全段階とする。
d 措置 段階

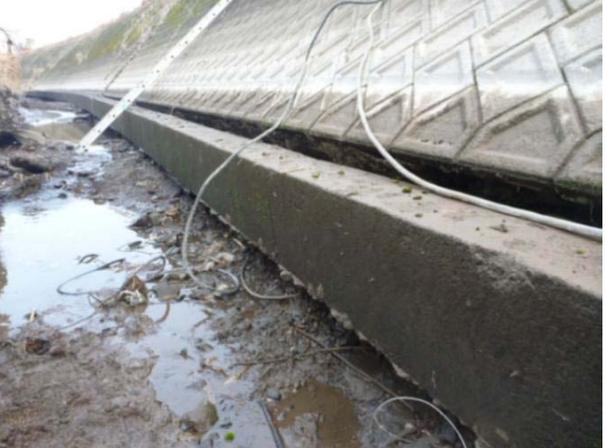
<p>○変状の状況</p> <ul style="list-style-type: none"> ・河床洗掘によって、基礎コンクリート底面まで洗掘されている。 ・部の沈下、基礎コンクリートと護岸との間に開きが見られる(写真は対策時のものである)。 <p>○評価</p> <ul style="list-style-type: none"> ・護岸が損壊する前に応急対策が必要であることから措置段階とする。

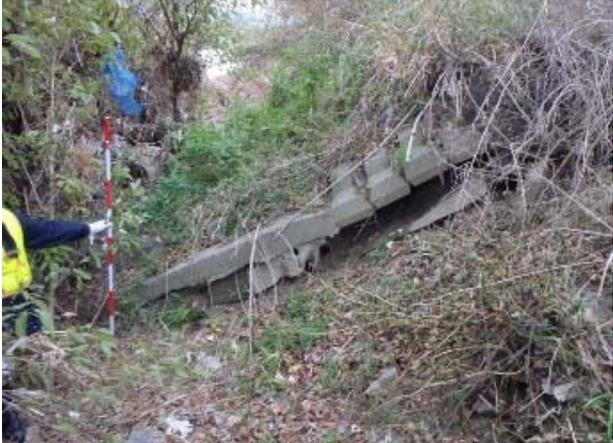
○変状の状況 ・部材厚以上に侵食しており、護岸下面に空洞化が見られる。 ○評価 ・洪水による被害拡大を予防する必要があることから、予防保全段階とする。
d 措置 段階

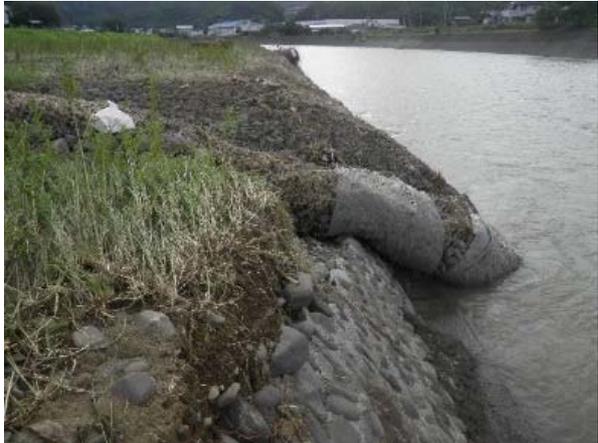
○変状の状況 ・洪水によって、護岸の端部がめくれあがっている。 ○評価 ・護岸の機能を失っており、早急な対応が必要であることから措置段階とする。

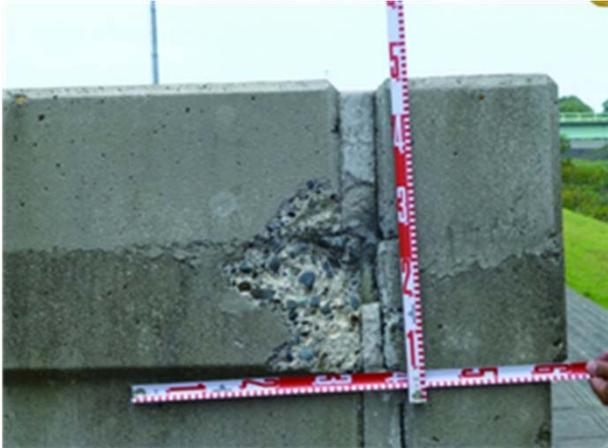
<p>○変状の状況 本体の剥離している。</p> <p>○評価 HWLよりも高い位置の変状であり、進行性はないと判断できる。今後もモニタリングを継続する。</p>
c 予防保全 段階	<div style="border: 1px solid black; padding: 5px; text-align: center;"> <p>該当事例写真なし 事例が集まった 段階で更新する</p> </div>	<p>○変状の状況 本体にクラックが発生し、錆汁が出ている。</p> <p>○評価 HWLより低い位置の変状であり、今後も進行する恐れがある。予防保全の観点から、対策を行う。</p> <p>等</p>
d 措置 段階
