堤防等河川管理施設及び
河道の点検・評価要領
参考資料

平成31年4月

国土交通省 水管理・国土保全局
河川環境課

堤防等河川管理施設の点検結果評価要領 参考資料

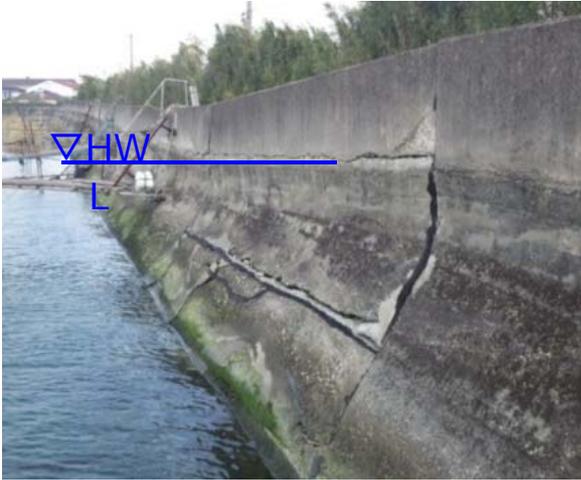
<p>○変状の状況 本体にひび割れが発生している。</p> <p>○評価 HWLより低い位置での変状であり、特殊堤本体の機能が失われた状態である。補修または更新・復旧等の対策が必要な状態であるため、措置段階とする。</p>

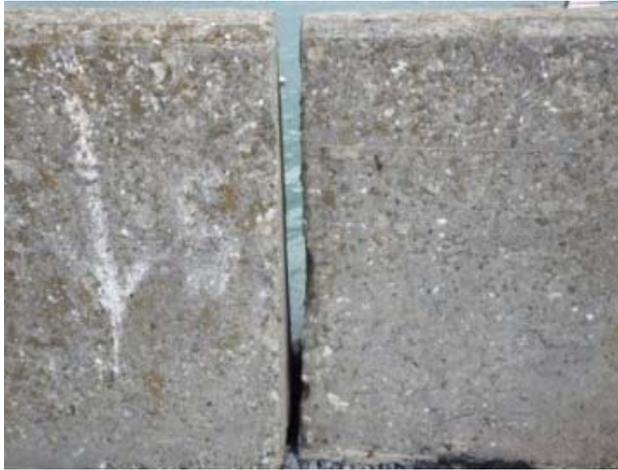
<p>○変状の状況 止水板が劣化し、無くなっている。</p> <p>○評価 HWLよりも高い位置の変状であることから、止水性に影響はないと判断できる。今後もモニタリングを継続する。</p>
c 予防保全 段階	<p style="text-align: center;">該当事例写真なし 事例が集まった 段階で更新する</p>	<p>○変状の状況 段差が発生し、接合部が開いている。</p> <p>○評価 特殊堤本体の機能に支障が生じていないが、進行する可能性があり、予防保全の観点から、対策を行う。</p> <p>等</p>
d 措置 段階

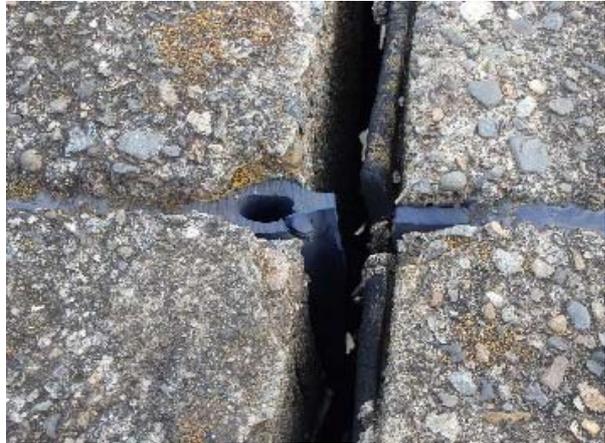
<p>○変状の状況 接合部が開き、止水板が破断している。</p> <p>○評価 サビの進行により孔があき鋼矢板護岸の土留め機能が低下しており、補修または更新・復旧等の対策が必要な状態であるため、措置段階とする。</p>

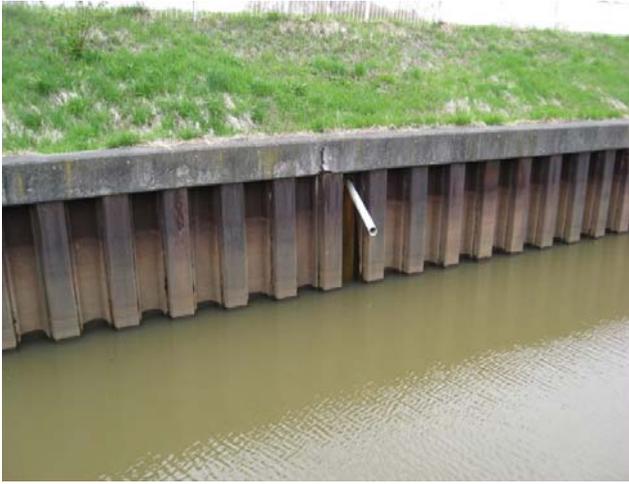
○変状の状況 鋼矢板の軽微な変形が見られる。 ○評価 過年度の変状状況から進行性はなく、今後もモニタリングを継続する。
c 予防保全 段階

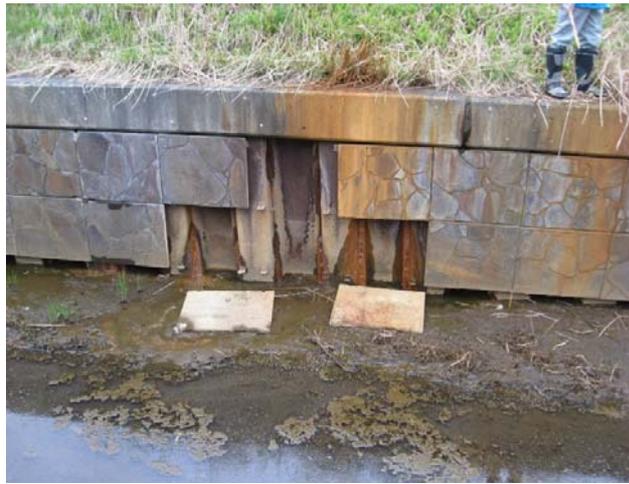
○変状の状況 鋼矢板のはらみ出しにより、化粧パネルが脱落している。 ○評価 化粧パネルの脱落は鋼矢板護岸の機能に支障しないが、鋼矢板のはらみ出しに進行性があり、予防保全の観点から、対策を行う。
d 措置 段階

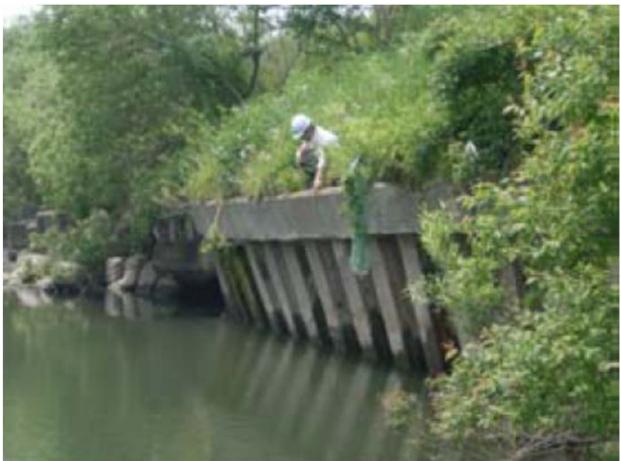
○変状の状況 鋼矢板の顕著なはらみ出しが発生している。 ○評価 鋼矢板護岸の土留め機能が失われた状態であり、補修または更新・復旧等の対策が必要な状態であるため、措置段階とする。

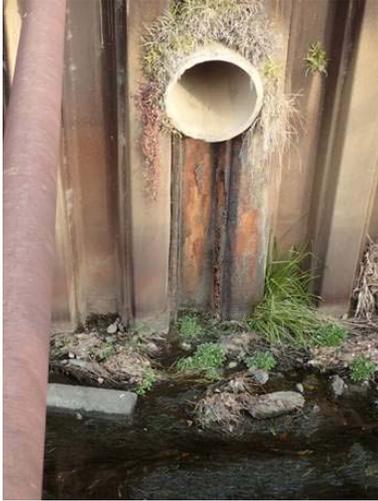
<p>○変状の状況 鋼矢板に不均一な腐食が生じている。</p> <p>○評価 過年度の変状状況から進行性はなく、今後もモニタリングを継続する。</p>
c 予防保全 段階

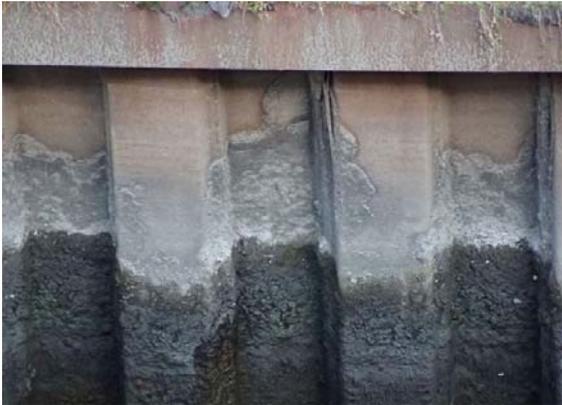
<p>○変状の状況 鋼材表面に層状な腐食生成物が生じている。</p> <p>○評価 鋼矢板護岸の機能に支障が生じていないが、サビが進行する可能性があり、予防保全の観点から、対策を行う。</p>
d 措置 段階

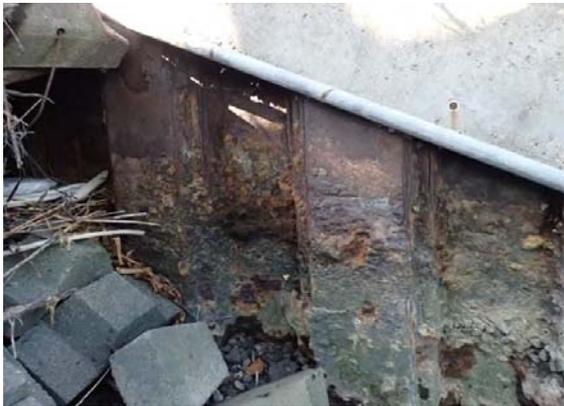
<p>○変状の状況 顕著な漏水により腐食が進行している。</p> <p>○評価 サビの進行により孔があき鋼矢板護岸の土留め機能が低下しており、補修または更新・復旧等の対策が必要な状態であるため、措置段階とする。</p>

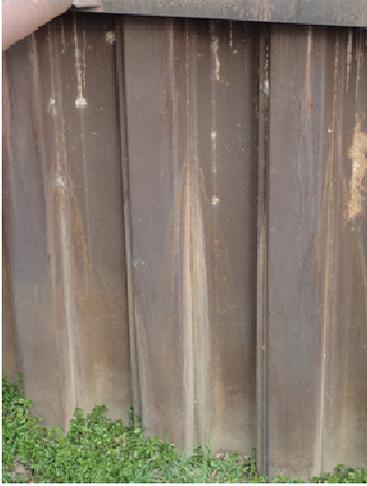
○変状の状況 継手部の軽微なズレが認められる。 ○評価 過年度の変状状況から進行性はなく、今後もモニタリングを継続する。
c 予防保全 段階

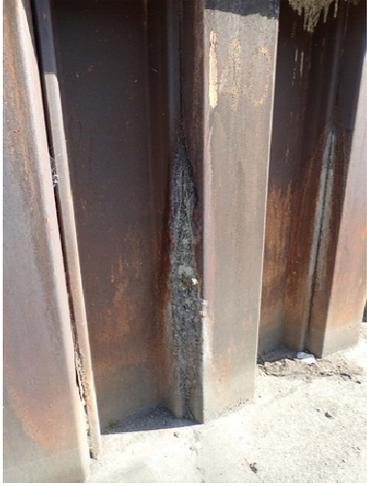
○変状の状況 継手部が開いており、漏水の懸念がある。 ○評価 鋼矢板護岸の機能に支障が生じていないが、詳細点検等によって、機能低下状態を再評価する。
d 措置 段階

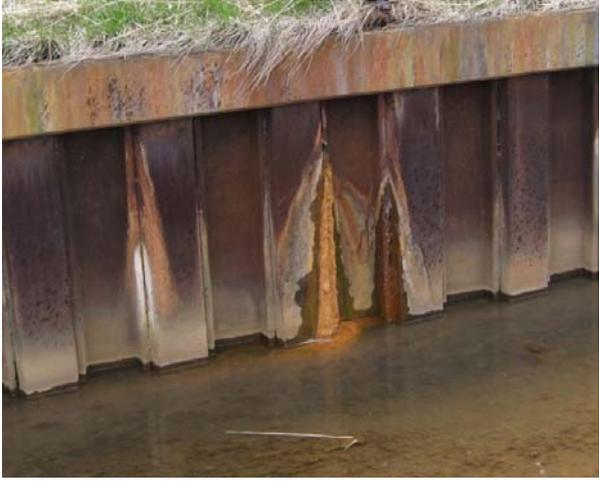
○変状の状況 漏水による継手部の顕著な腐食が生じている。 ○評価 鋼矢板護岸の土留め機能が低下しており、補修または更新・復旧等の対策が必要な状態であるため措置段階とする。

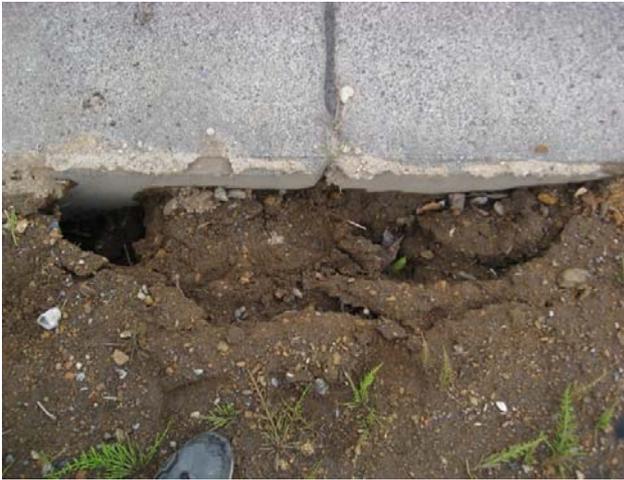
<p>○変状の状況 矢板背面地盤に軽微なひび割れが生じている。</p> <p>○評価 過年度の変状状況から進行性はなく、今後もモニタリングを継続する。</p>
c 予防保全 段階

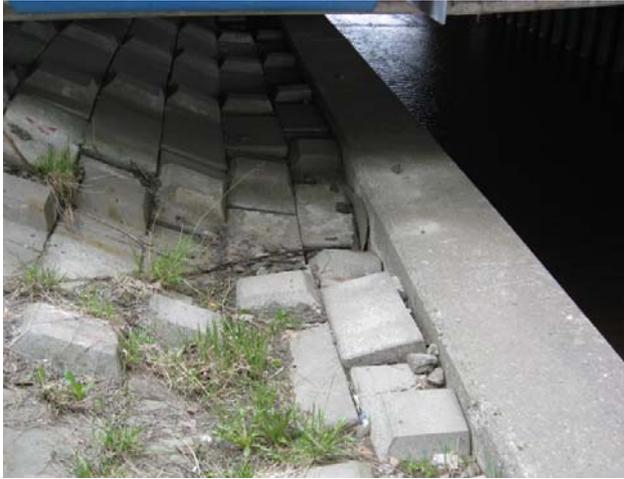
<p>○変状の状況 矢板背面の護岸・保護工に軽微な沈下・陥没が認められる。</p> <p>○評価 鋼矢板護岸の機能に支障が生じていないが、鋼矢板が傾倒したことで沈下・陥没が生じている可能性等があるため、詳細点検等によって、機能低下状態を再評価する。</p>
d 措置 段階

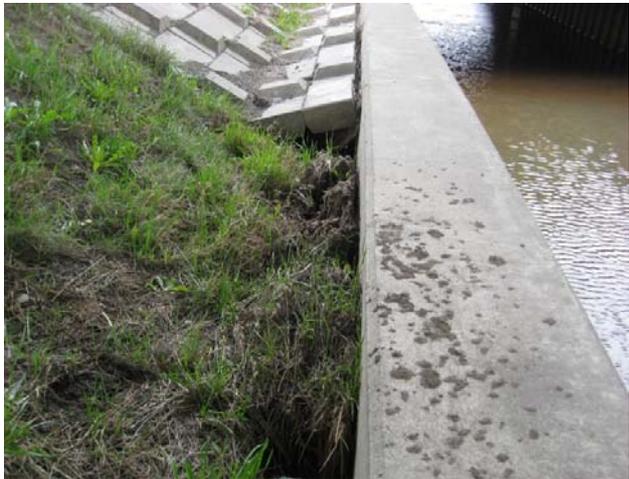
<p>○変状の状況 矢板背面の護岸・保護工に顕著な沈下・陥没と明らかな空洞化が生じている。</p> <p>○評価 鋼矢板の傾倒によるものと見られ、鋼矢板護岸の土留め機能が低下している。補修または更新・復旧等の対策が必要な状態であるため、措置段階とする。</p>

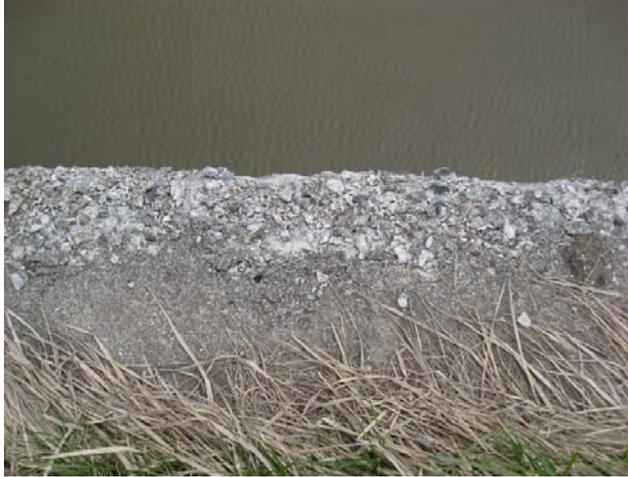
○変状の状況 笠コンの剥離等が発生している。 ○評価 過年度の変状状況から進行性はなく、今後もモニタリングを継続する。
c 予防保全 段階

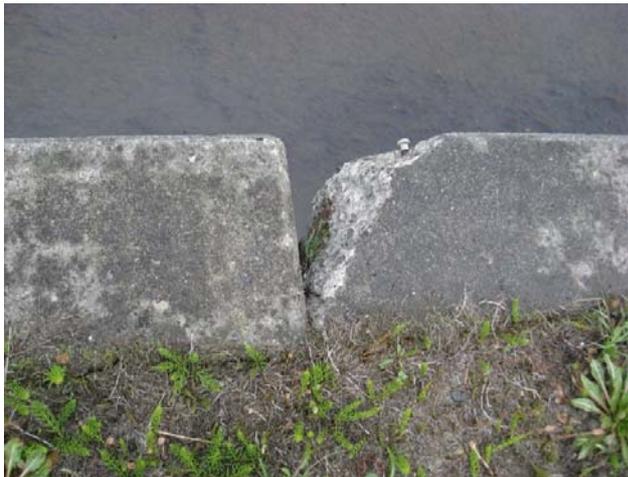
○変状の状況 耐久性に影響を与える恐れのあるクラックと欠損が発生している。 ○評価 鋼矢板護岸の機能に支障が生じていないが、笠コンの耐久性に影響を与えるクラック(欠損)を生じているため、詳細点検等によって、機能低下状態を再評価する。
d 措置 段階

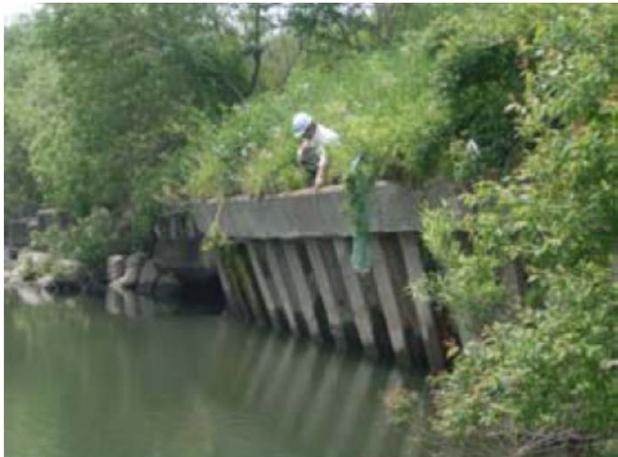
○変状の状況 鋼矢板天端(笠コン)の顕著なはらみ出しが発生している。 ○評価 鋼矢板護岸の土留め機能が低下して補修または更新・復旧等の対策が必要な状態であるため、措置段階とする。

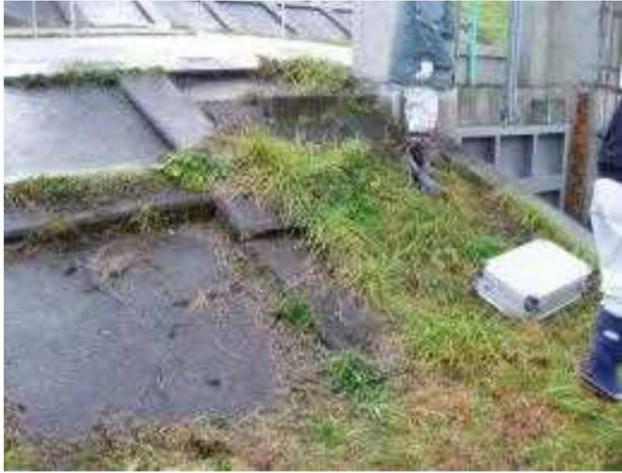
<p>○変状の状況 取付護岸にクラックが生じている。</p> <p>○評価 過年度の変状状況から進行性はなく、今後もモニタリングを継続する。</p>
c 予防保全 段階

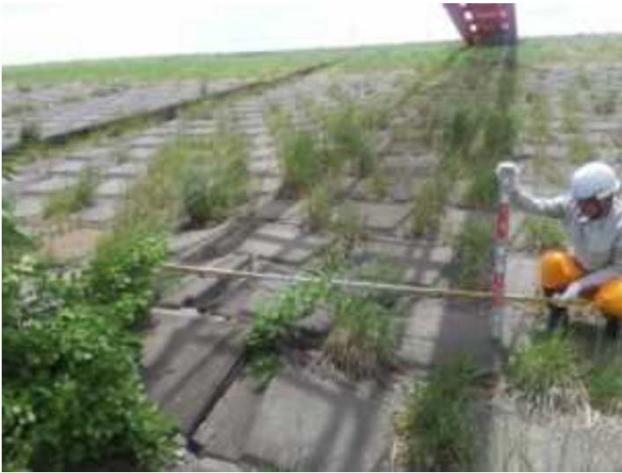
<p>○変状の状況 取付護岸にクラックが生じ、ゆるみが発生している。</p> <p>○評価 進行性があり、目視点検結果からだけではゆるみの発生原因推定が困難である。 詳細調査を行い原因を特指定したうえで対応を検討する必要がある。</p>
d 措置 段階

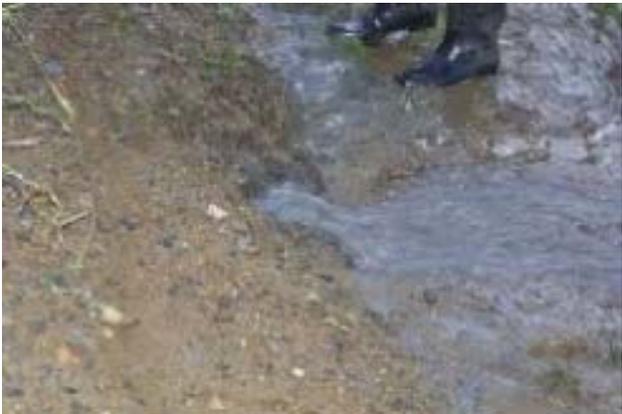
<p>○変状の状況 ・堤体からの漏水が発生している。</p> <p>○評価 堤防の機能に支障が生じているため措置段階とする。</p>

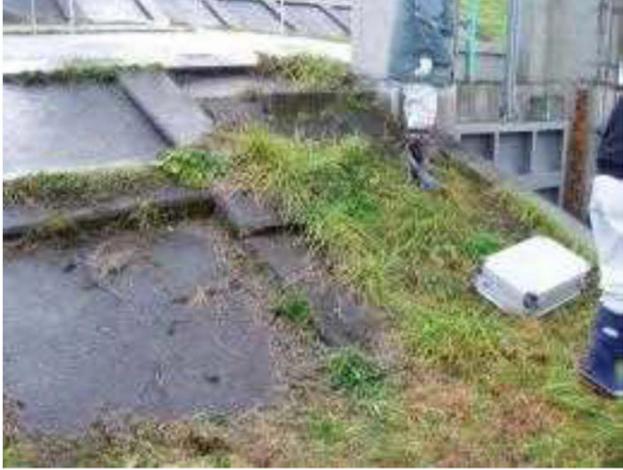
<p>○変状の状況 函体の抜け上がり(10cm未満)が発生している。</p> <p>○評価 過年度の変状状況から進行性はなく、今後もモニタリングを継続する。</p>
c 予防保全 段階

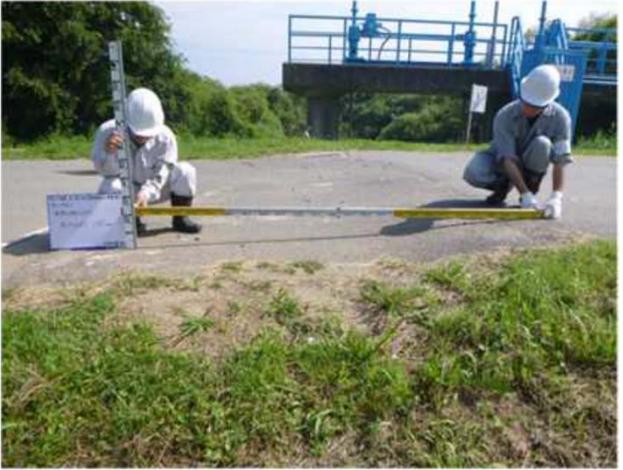
<p>○変状の状況 ・函体の抜け上がり(10cm以上30cm未満)が発生している。</p> <p>○評価 抜け上がりの可能性が高いため、詳細調査を行い、空洞化の有無や原因を推定したうえで、対応を検討する必要がある。</p>
d 措置 段階

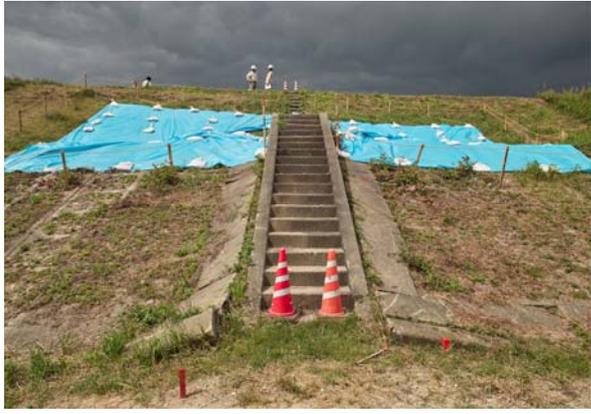
<p>○変状の状況 ・函体の抜け上がり(30cm以上)が発生している。</p> <p>○評価 抜け上がりの発生により機能に支障が生じており、早急な対応が必要であることから措置段階とする。</p>

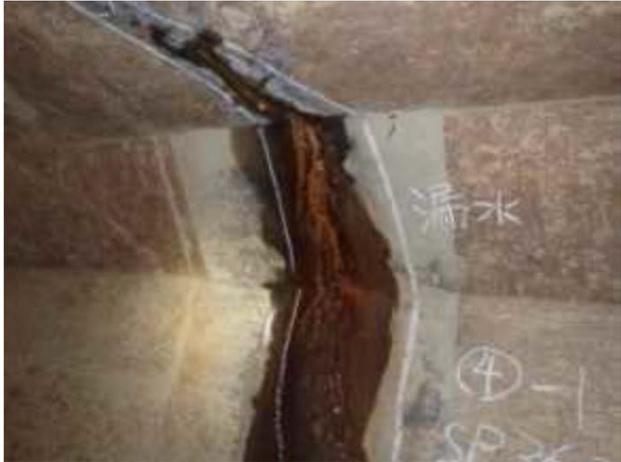
変状事例写真(樋-3)

<p>○変状の状況 ・クラックとさび汁が発生している。</p> <p>○評価 過年度の変状状況から進行性はなく、周辺堤防の変状も発生していないため、今後もモニタリングを継続する。</p>
c 予防保全 段階

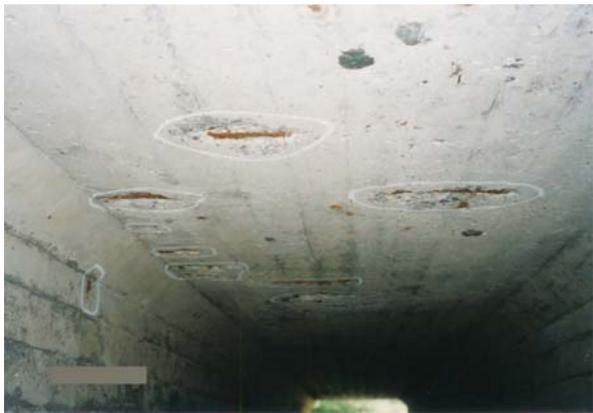
<p>○変状の状況 鉄筋が露出するなど断面の欠損が発生しており鉄筋も腐食している。</p> <p>○評価 放置しておくと鉄筋の腐食が進行し断面性能の低減が発生するため、予防保全を実施する。</p>
d 措置 段階

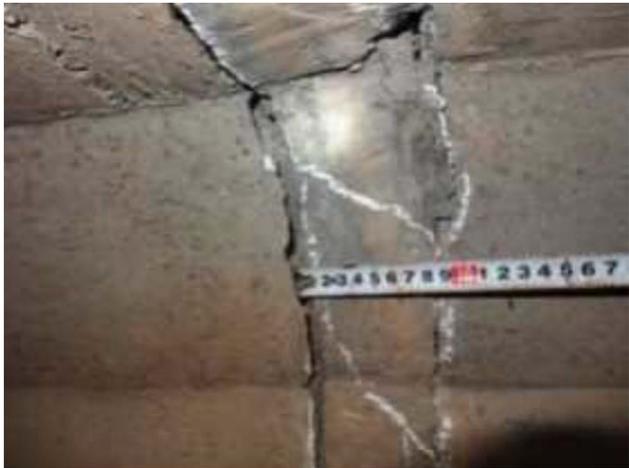
<p>○変状の状況 構造耐力に影響する断面欠損が生じている。</p> <p>○評価 函体の構造上の健全度が失われており、早急な対応が必要であることから、措置段階とする。</p>

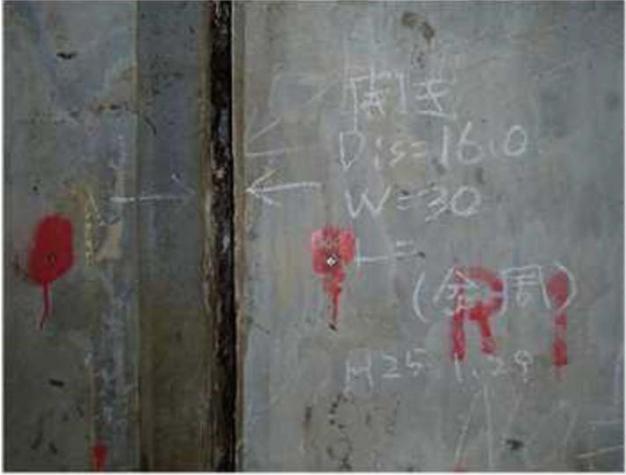
変状事例写真(樋-4)

<p>○変状の状況 ・継手(止水版)に開き(2cm未満)が発生している。</p> <p>○評価 過年度の変状状況からの進行性はなく、止水板の変形量の所定の性能内であるため、今後もモニタリングを継続する。</p>
c 予防保全 段階	<p>該当事例写真なし 事例が集まった 段階で更新する</p>	<p>○変状の状況 ・継手(止水版)に開き(2cm以上)が発生している。</p> <p>○評価 止水板の性能以上の開きが発生しており、止水機能の低下が生じているため、詳細調査による原因を推定したうえで対応を検討する必要がある。</p> <p>等</p>
d 措置 段階

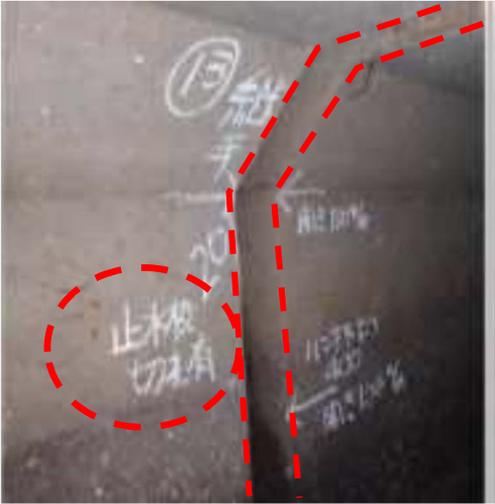
<p>○変状の状況 継手の水密ゴム、止水板が破断している。</p> <p>○評価 機能に支障が生じているため、早急な対応が必要であることから措置段階とする。</p>

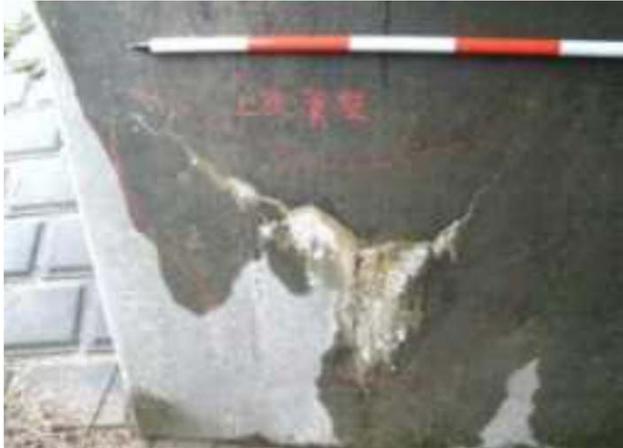
変状事例写真(樋-5)

<p>○変状の状況 門柱にクラック、エフロレッセンスが発生している。</p> <p>○評価 過年度の変状状況から進行性はなく、今後もモニタリングを継続する。</p>
c 予防保全 段階

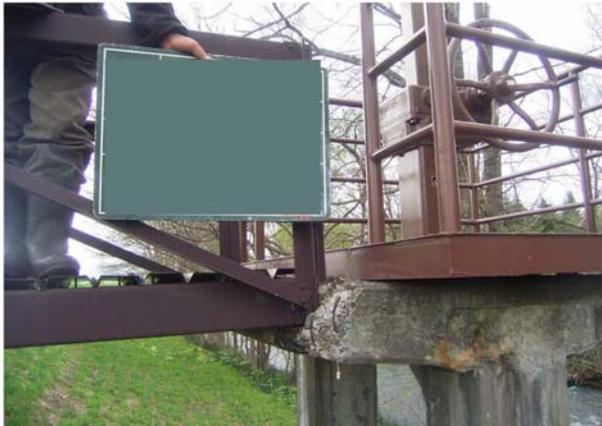
<p>○変状の状況 耐久性に影響のある恐れのあるコンクリートの断面欠損が生じている。</p> <p>○評価 進行性であり、鉄筋が露出するなどの恐れがある。それにより、断面性能の低減が発生するため予防保全を実施する。</p>
d 措置 段階	<div style="border: 1px solid black; padding: 5px; text-align: center;"> <p>該当事例写真なし 事例が集まった 段階で更新する</p> </div>	<p>○変状の状況 構造耐力に影響する断面欠損が生じている。</p> <p>○評価 門柱部の構造上の健全度が失われており、早急な対応が必要であることから、措置段階とする。</p> <p>等</p>

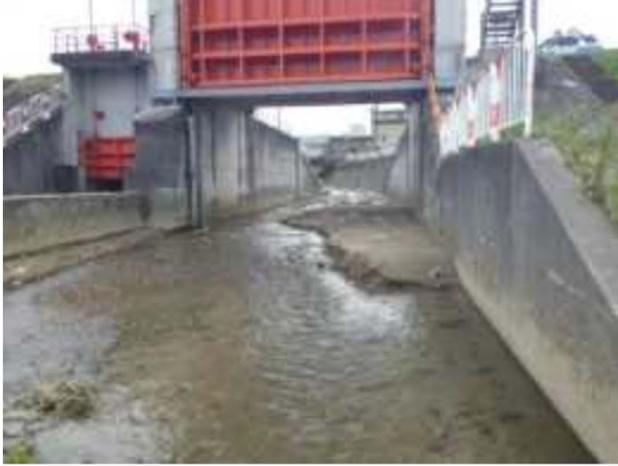
変状事例写真(樋-6)

<p>○変状の状況 余裕高以下の土砂堆積が生じている。</p> <p>○評価 過年度の変状状況から進行性はなく、今後もモニタリングを継続する。</p> <p>管理上支障がある場合は土砂を排除する措置を実施する。</p>
c 予防保全 段階	<p>該当事例写真なし 事例が集まった 段階で更新する</p>	
d 措置 段階	<p>該当事例写真なし 事例が集まった 段階で更新する</p>

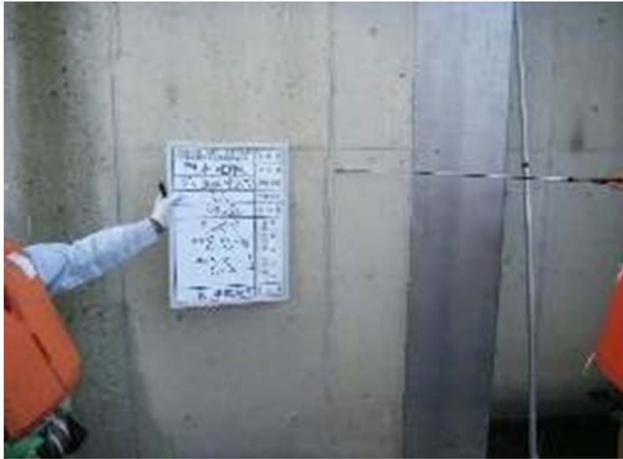
<p>○変状の状況 クラックが発生している。</p> <p>○評価 過年度の変状状況から進行性はなく、今後もモニタリングを継続する。</p>
c 予防保全 段階

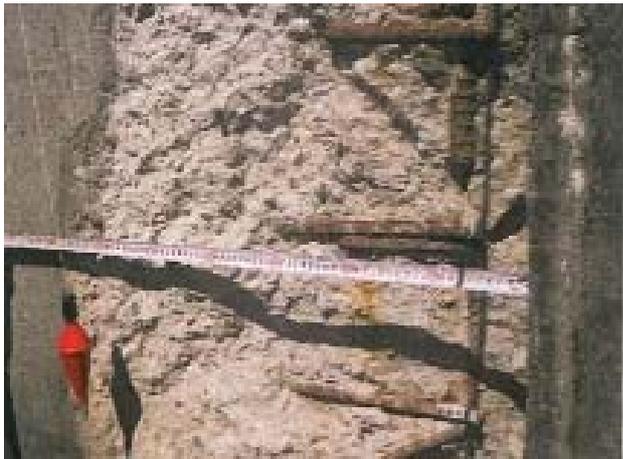
<p>○変状の状況 鉄筋が露出するなど断面の欠損が発生しており鉄筋も腐食している。</p> <p>○評価 放置しておくと鉄筋の腐食が進行し断面性能の低減が発生するため、予防保全を実施する。</p>
d 措置 段階	<div style="border: 1px solid black; padding: 5px; text-align: center;"> <p>該当事例写真なし 事例が集まった 段階で更新する</p> </div>	<p>○変状の状況 構造耐力に影響する断面欠損が発生している。</p> <p>○評価 構造耐力が低下しており、早急な対応が必要であることから、措置段階とする。</p> <p>等</p>

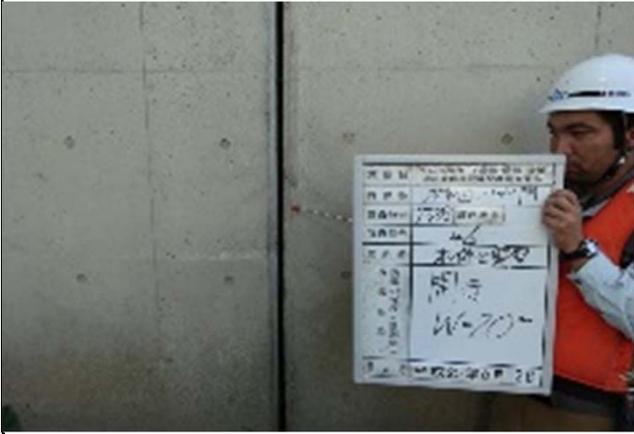
変状事例写真(水-3)

<p>○変状の状況 継手(止水版)に開き(2cm未満)が発生している。</p> <p>○評価 過年度の変状状況からの進行性はなく、止水板の変形量の所定の性能内であるため、今後もモニタリングを継続する。</p>
c 予防保全 段階

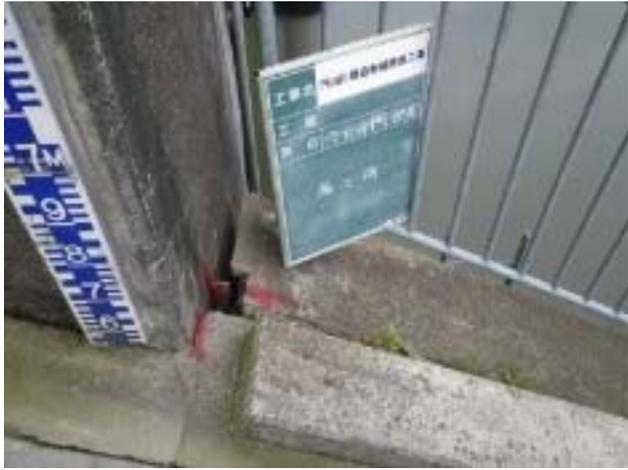
<p>○変状の状況 継手(止水版)に開き(2cm以上)が発生している。</p> <p>○評価 止水板の性能以上の開きが発生しており、止水機能の低下が生じているため、詳細調査による原因を推定したうえで対応を検討する必要がある。</p>
d 措置 段階	<div style="border: 1px solid black; background-color: #f4a460; padding: 5px; text-align: center;"> <p>該当事例写真なし 事例が集まった 段階で更新する</p> </div>	<p>○変状の状況 継手(止水版)に開き(7cm以上)が発生している。</p> <p>○評価 機能に支障が生じているため、早急な対応が必要であることから措置段階とする。</p> <p>等</p>

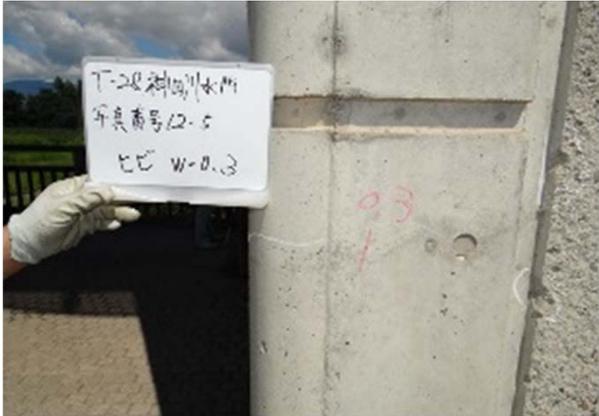
変状事例写真(水-4)

<p>○変状の状況 門柱にクラックが発生している。</p> <p>○評価 過年度の変状状況から進行性はなく、今後もモニタリングを継続する。</p>
c 予防保全 段階

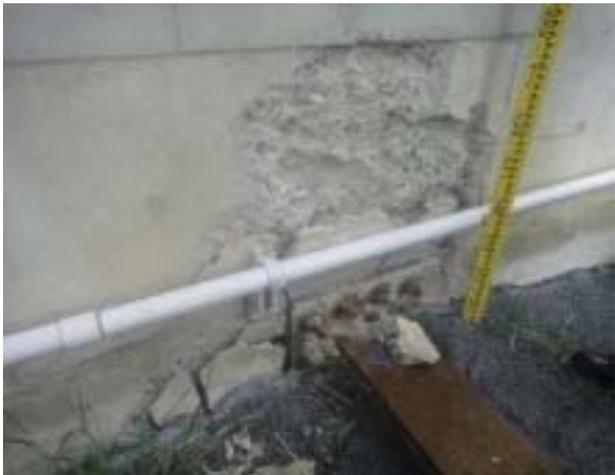
<p>○変状の状況 耐久性に影響のある恐れのあるコンクリートの断面欠損が生じている。</p> <p>○評価 進行性であり、鉄筋が露出するなどの恐れがある。それにより、断面性能の低減が発生するため予防保全を実施する。</p>
d 措置 段階

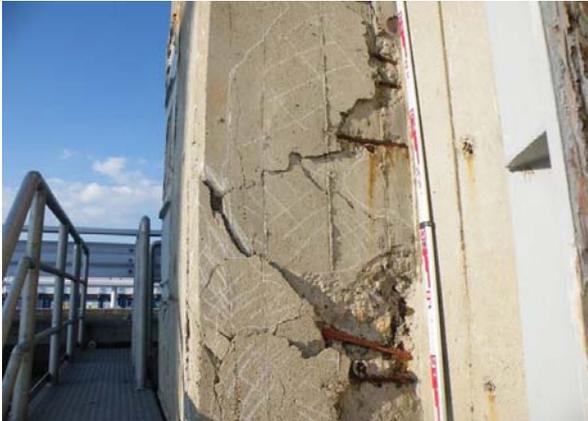
<p>○変状の状況 構造耐力に影響する断面欠損が生じており、鉄筋が露出している。</p> <p>○評価 構造耐力が低下しており、早急な対応が必要であることから、措置段階とする。</p>

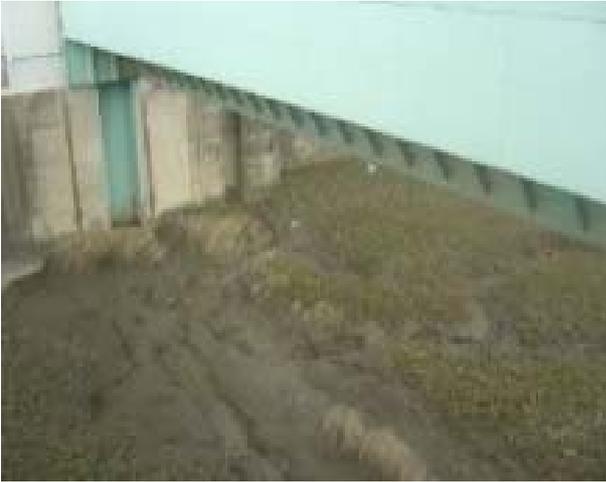
変状事例写真(水-5)

<p>○変状の状況 管理上、支障が生じる場合は適切に土砂を除去する</p> <p>○評価 過年度の変状状況から進行性はなく、今後もモニタリングを継続する。</p> <p>管理上支障がある場合は土砂を排除する措置を実施する。</p>
c 予防保全 段階	<p>該当事例写真なし 事例が集まった 段階で更新する</p>	
d 措置 段階	<p>該当事例写真なし 事例が集まった 段階で更新する</p>

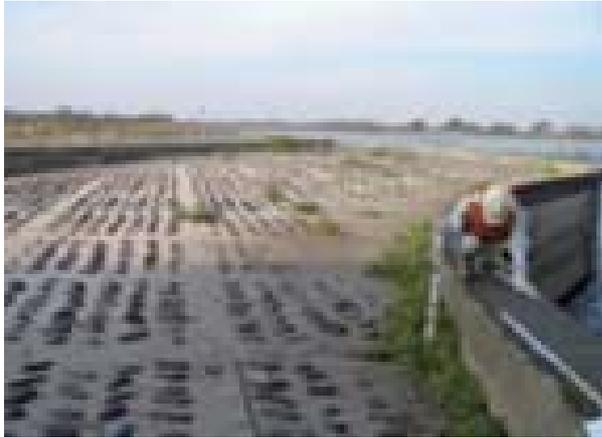
変状事例写真(堰-1)

<p>○変状の状況 クラックが発生している。</p> <p>○評価 過年度の変状状況から進行性は無く、その他の変状が確認されていないため、今後もモニタリングを継続する。</p>
c 予防保全 段階

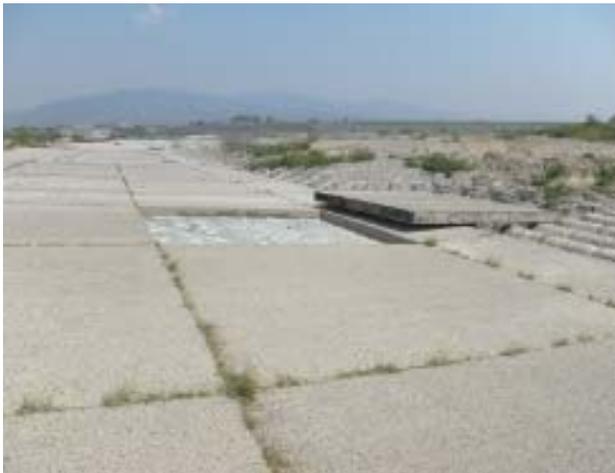
<p>○変状の状況 鉄筋が露出するなど断面の欠損が発生しており鉄筋も腐食している。</p> <p>○評価 放置しておくと鉄筋の腐食が進行し断面性能の低減が発生するため、予防保全を実施する。</p>
d 措置 段階	<div style="border: 1px solid black; padding: 5px; text-align: center;"> <p>該当事例写真なし 事例が集まった 段階で更新する</p> </div>	<p>○変状の状況 構造耐力に影響する変状、断面欠損が生じている。</p> <p>○評価 所定の機能に支障が生じており、早急な対応が必要であることから措置段階とする</p>

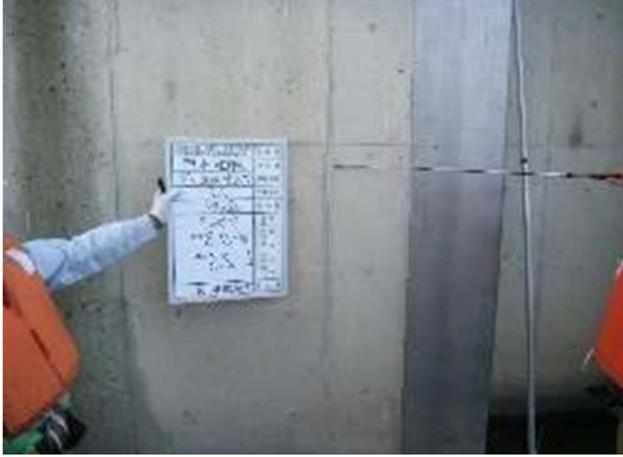
変状事例写真(堰-2)

<p>○変状の状況 クラックが発生している。</p> <p>○評価 過年度の変状状況から進行性は無く、その他の変状が確認されていないため、今後もモニタリングを継続する。</p>
<p>c 予防保全 段階</p>

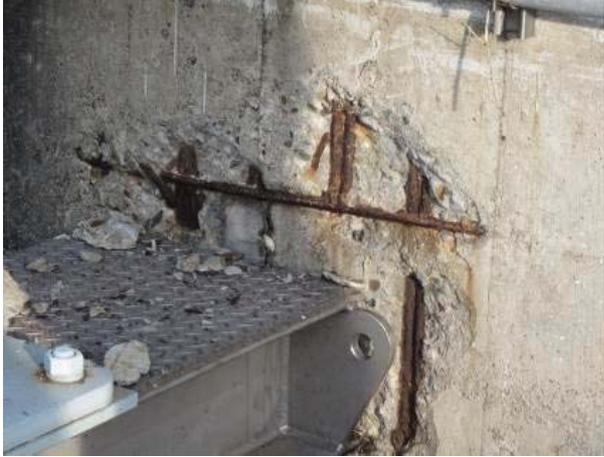
<p>○変状の状況 耐久性に影響のある恐れのある断面欠損が生じている</p> <p>○評価 進行性があり、目視点検だけでは原因推定が困難である。詳細調査(出水時の条件に基づく安定検討等)により、対応を検討する必要がある。</p>
<p>d 措置 段階</p>	<div style="border: 1px solid black; padding: 5px; text-align: center;"> <p>該当事例写真なし 事例が集まった 段階で更新する</p> </div>	<p>○変状の状況 構造耐力に影響する断面欠損が生じており、堰本体の機能に支障が生じている。</p> <p>○評価 堰本体の機能に支障が生じており、早急に対応が必要であることから、措置段階とする。</p>

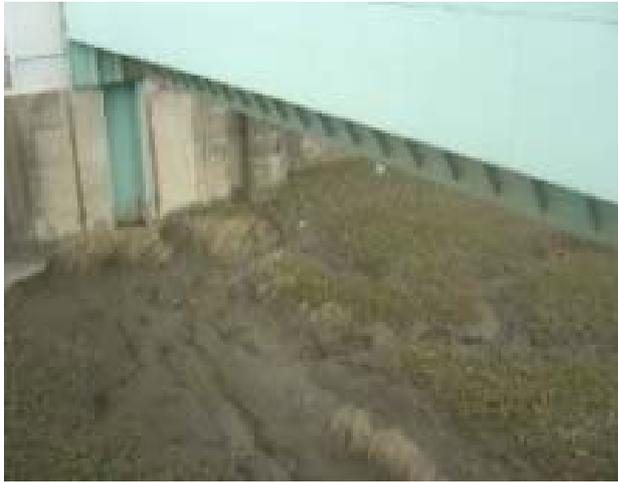
<p>○変状の状況 管理上、支障が生じる場合は適切に土砂を除去する</p> <p>○評価 過年度の変状状況から進行性はなく、今後もモニタリングを継続する。</p> <p>管理上支障がある場合は土砂を排除する措置を実施する。</p>
c 予防保全 段階	<p>該当事例写真なし 事例が集まった 段階で更新する</p>	
d 措置 段階	<p>該当事例写真なし 事例が集まった 段階で更新する</p>
