中小河川の堤防等河川管理施設及び河道の点検要領の改訂について

# 中小河川の堤防等河川管理施設及び河道の点検要領

平成 27 年 3 月

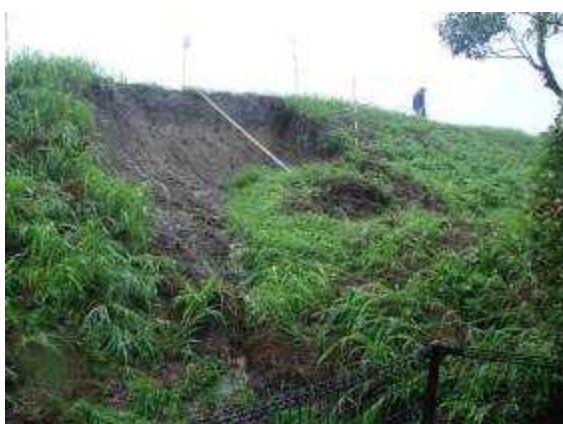
図 - 2 出水後の法崩れの状況

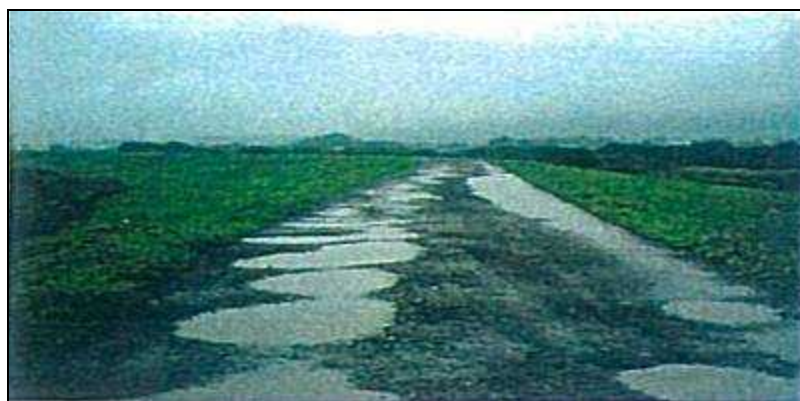
図 - 3 天端に生じた水たまりの状況

- ・ 不陸、わだち等により天端が凹形状で、雨水排水がたまる箇所は、堤体への浸透を助長したり、排水が肩部分の低い箇所に集中し、その集中した流出水により法面が侵食されることがある。天端にはこのような排水不良の箇所が極めて多く、このような状況は雨水の堤体への浸透や法面の侵食を助長することになり、堤防の弱体化につながるので注意する。天端の凹凸は降雨時に水溜まりとなる（図 - 3 参照）ため、降雨時あるいは降雨直後の河川巡視の状況と併せて判断することが望ましい。
- ・ 碎石や砂利等を敷いた天端では、車両の通行等によりわだち部で碎石や砂利等が堤防本体に押し込まれて、碎石や砂利混じりの土層が陥入したような状態になる場合がある。この層が堤体に浸透を助長することになるので注意が必要である。
- ・ 不陸、車両のわだち等も含め、排水不良になっていないか点検する。

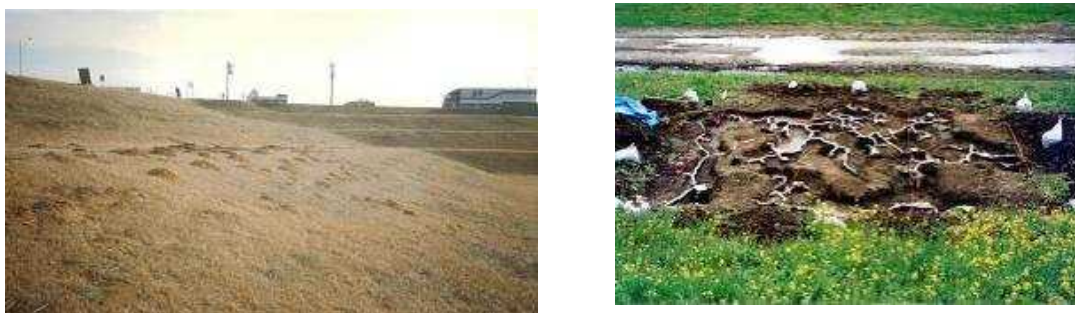
図 - 4 モグラ塚の例(左) 及び 調査で可視化された巣穴の実態(石膏部 分)(右)

- ・ モグラ穴は餌のある堤体表層付近に存在する事例が多く、モグラ塚と呼ばれる掘り進んだ土が塚状になっていることが多い（図 - 4 参照）。その場合、塚の土に見合う分の地下空洞が形成されているため、降雨に伴って陥没が発生したり、降雨や流水の侵食によって空洞が拡大したり、それらに起因して法面崩壊が生じることが懸念される。侵食を受けた空洞部分が堤体内の主要な水みちの誘因となって、洪水時に大量の土砂が堤脚付近に噴出したと考えられる事例もある。また、法面のモグラ穴周辺部では、流水によって集中的に侵食されやすく、植生が流失してしまうために、堤体の弱点箇所となる場合がある。
- ・ モグラ塚を発見したら、ピンポール等によって空洞化の程度を調べ、塚周辺を歩き、大きく足が沈み込むようなことがないか確認する。
- ・ 動物（キツネ等）によっては、穴の掘削長が深い場合があるので留意する。（図 - 5 参照）

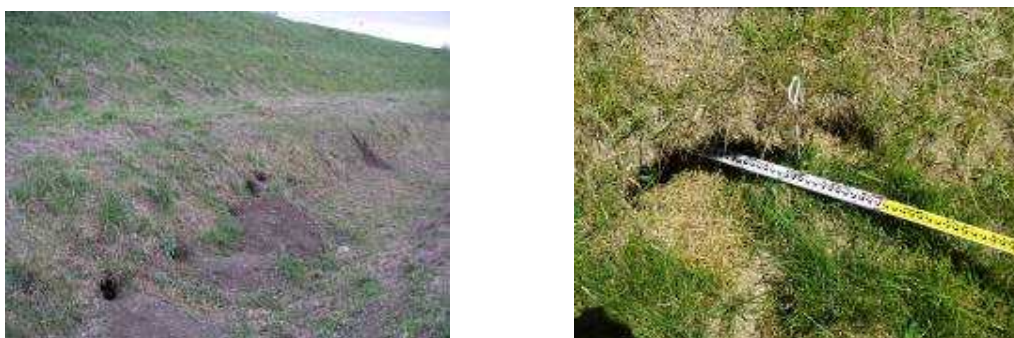
図 - 5 キタキツネ穴の例(左) 及び 深さ 4 m 近く計測された巣穴の実態(右)

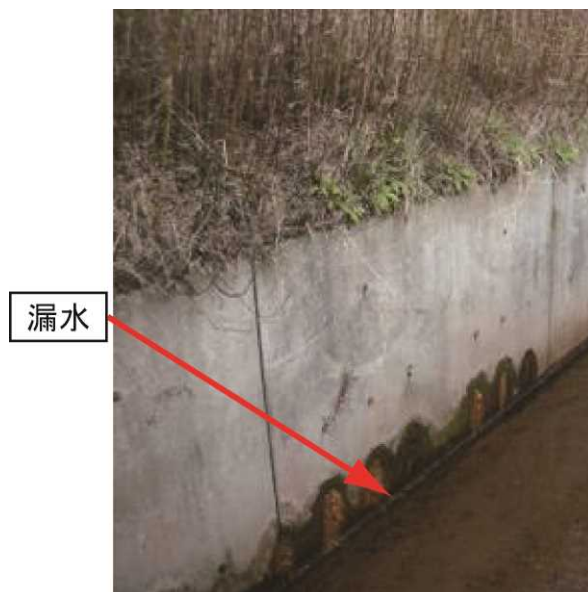
図 - 6 堤脚水路からの漏水の状況

- 堤防から離れた場所に漏水や噴砂を生じることがあるので留意する。この点に関しては、水防団や地域住民等からの聞き取りも有効である。
- 堤脚水路の変形箇所や継目から漏水や噴砂がある場合（図 - 6 参照）は、透水層を堤脚水路が遮断している可能性があるため、堤脚水路と法尻の間に基礎地盤漏水や噴砂等がないか確認を行う。また、堤脚水路継目の漏水や噴砂の量に、目に見えるような急激な変化がないかについても、確認することが望ましい。
- 堤脚水路の法線のゆがみや縦断変形などは、堤体の変状に起因している場合があるため注意して確認を行う。また、このような変状が確認された場合は経年的に観察する必要がある。

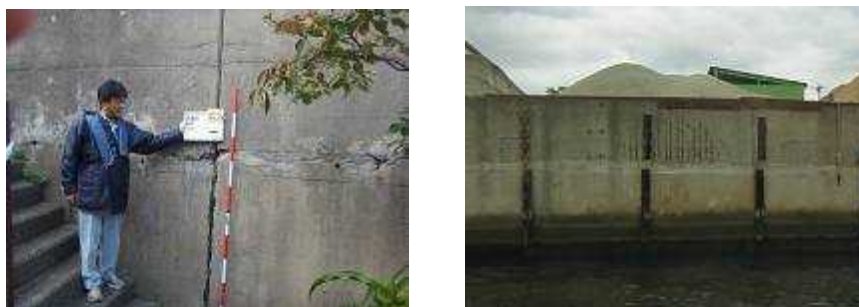
図 - 8 特殊堤(コンクリート構造)のひび割れ(左)及び剥離(右)

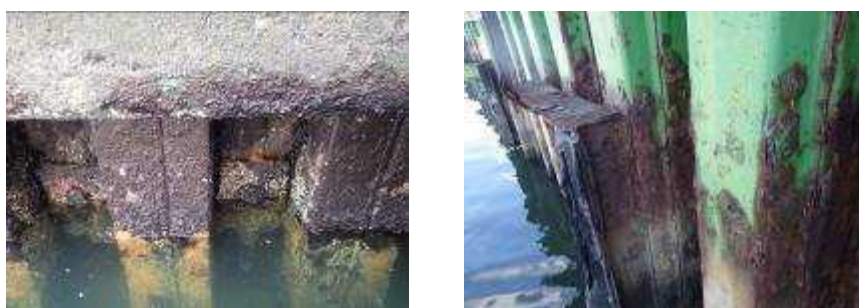
図 - 9 特殊堤防(鋼構造)の腐食(左)及び塗装の剥がれ(右)

- ・ 高潮堤防においては、波返工、天端被覆工、表・裏法被覆工について点検を行う。
- ・ 剥離・剥落・欠損の有無とその分布について確認を行う。剥離・剥落・欠損がある場合（特に広範囲に部材の深部まで剥離損傷が生じている場合）は、変状が進行した状態と考えられる。
- ・ 錆汁、鉄筋露出等の有無とその程度について確認を行う。錆汁、鉄筋露出等がある場合（特に浮き錆が著しく、鉄筋断面積の有意な減少が全域にわたっている場合）は、変状が進行した状態と考えられる。
- ・ 矢板護岸など鋼製の護岸の場合、塩水遡上区間では特に鋼材の腐食が進行しやすいため、その劣化状況について確認を実施することも重要である。
- ・ 鋼構造の施設においては、塗膜の劣化による亀裂や剥離等が発錆や腐食の原因となるため、そのような箇所がないか確認を行う。

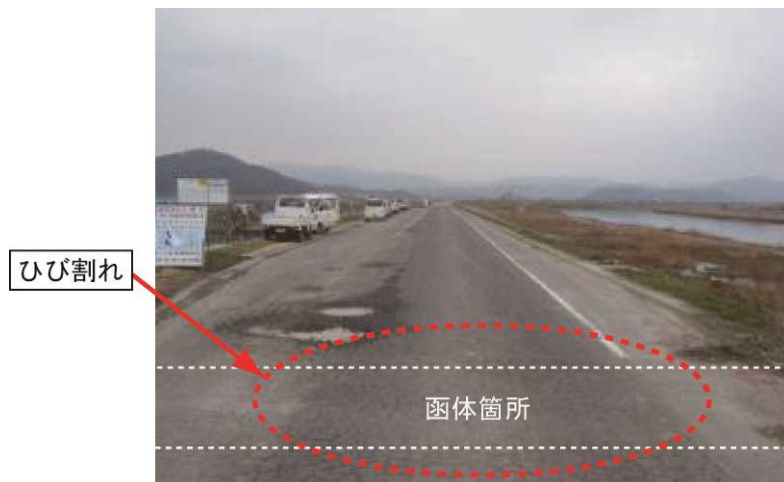
図 - 10 天端舗装のひび割れの例

- ・ 構造物上部の天端及び法面の抜け上がり等の変状は、構造物下の空洞の発生を示唆するものであるため、そのような箇所がないか確認を行う。なお、抜け上がり等の変状は確認しにくいいため、注意深く、また、継続的に点検する必要がある。
- ・ 堤防天端がアスファルト舗装されている箇所において、不陸や抜け上がり、ひび割れが生じている場合には、構造物周辺及び堤体内部に空洞化や緩みが生じている可能性が高いため、そのような箇所がないか特に注意して確認を行う。(図 - 10 参照)
- ・ 感潮域等で水位が頻繁に変動する区間では、これらの変状が特に生じやすい状況にあるため注意する。
- ・ 構造物上部の天端及び法面に抜け上がりや亀裂が存在する場合 (図 - 11 参照) は、ピンポール等を抜け上がりや亀裂の周辺に貫入させ、周辺に空洞や緩みが発生していないか調べるとともに、定点観測を実施することが望ましい。
- ・ 構造物上部の天端及び法面に段差や亀裂が形成され構造物周辺に空洞の発生が疑われた場合には、亀裂部から目視にて空洞の存在を調べる。

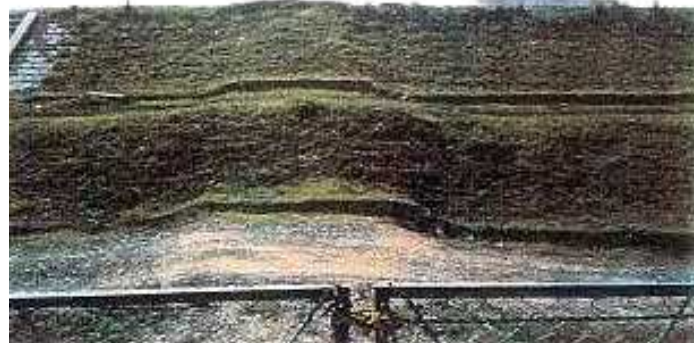
図 - 11 天端及び法面の抜け上がりの例

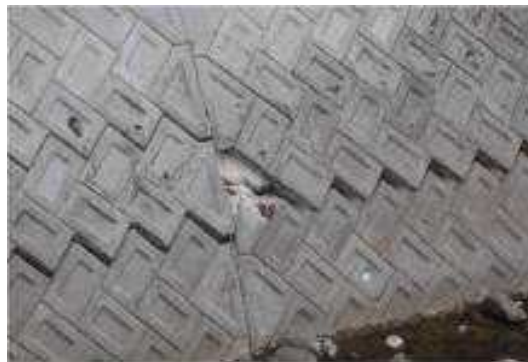
図 - 13 護岸の亀裂の例

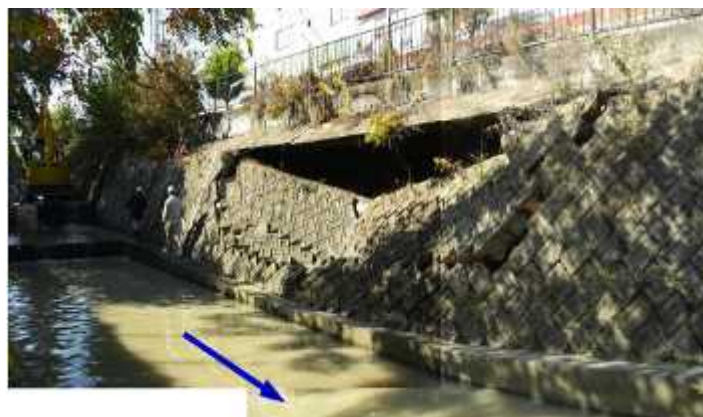
図 - 14 空洞化による被災例

- ・ 堤防護岸（堤防に近接した低水護岸を含む）の法覆工あるいは基礎工部分に目地開きやひび割れ、破損等の変状があると、そこから流水等によって護岸裏の土砂が吸い出され、進行すると護岸の破壊、堤防の侵食につながる可能性がある。
- ・ また、堤体の不同沈下等の変形に伴って、コンクリートブロック張り工法や石張り工法のような護岸におけるブロック目地の開きや、連節ブロックが使用されているタイプの護岸における吸い出し防止マットの切断等は発生した場合、急激な水位低下が生じると残留水圧（護岸の表裏に水位差が生じることにより発生する水圧）によりそこから水が噴き出し、一緒に堤体材料の流失が生じることもある。
- ・ そのため、法覆工や基礎工部の沈下、目地開き、ひび割れ、変形、土砂の流出痕がないか、確認を行う。空洞化が懸念される場合には、簡易な手法としてハンマー等による打音調査により護岸背面の空洞化範囲を把握するなど、必要に応じて目に見えない部分についても確認を行うことが望ましい。
- ・ 吸い出しやコンクリートの劣化が懸念される護岸のうち、潮位変動に伴う水位変化帯に位置するものについては、干潮時に点検を実施することが望ましい。
- ・ 侵食防止シートの上に直接覆土が施工されている場合は、覆土が流出しシート自体が露出すると日射等によりシートの劣化が進行することが懸念される。覆土が施工されている場合の護岸やシートの変状は、目視での発見が困難であるが、覆土の亀裂等の変状がないかを見ることで、覆土下の護岸やシートの変状を推定することが望ましい。
- ・ 空洞化が懸念される場合には、簡易な手法としてハンマー等による打音調査によ

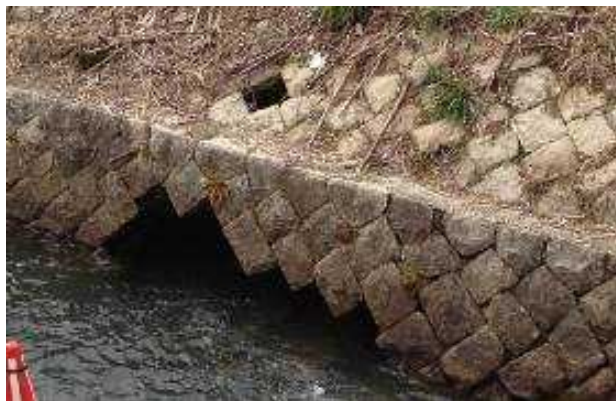
図 - 15 洗掘による基礎ブロック流出の状況

- ・ 河床低下や洗堀が生じると、護岸の根入れが不足傾向となる恐れがあるため、そのような状況が無いか、目視により可能な範囲で確認を行う。また、ポール等により根入れを確認することが望ましい。

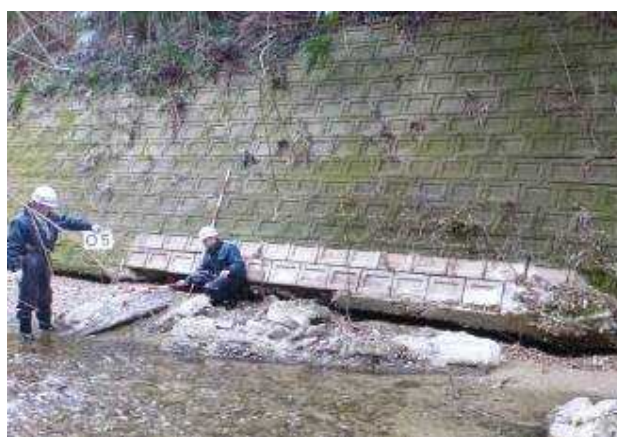
図 - 16 河床低下による基礎の露出の例
