効率的な老朽化対策等の実施事例

NO, 1																
1. 実施事例の名称	UAV点検															
2. 使用する段階 (プルダウン)	01_点検															
3. 分野 (プルダウン)	01_砂防															
4. 技術的要素 (プルダウン)	02_従来の技術・工法・設計の工夫や組合せ															
5. 実施事例の概要	<p style="text-align: center;">(1) 概要の説明</p> 高所・滞水によりアクセス困難・危険を伴う箇所（壁部等）は、UAV搭載型のデジタルカメラを近接目視に補助活用し、変状状況を安全かつ効率的に把握することができる。	<p style="text-align: center;">(2) 写真又はイメージ図</p>

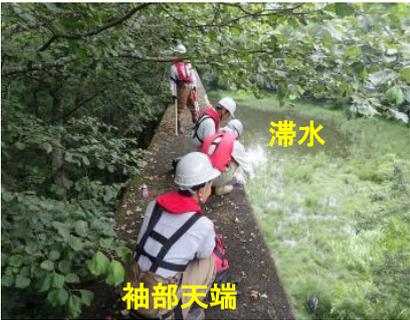
6. 従来技術等の概要	<p style="text-align: center;">(1) 概要の説明</p> 従来より行っていた近接目視点検及び遠距離からの目視点検による変状の確認	<p style="text-align: center;">(2) 写真又はイメージ図</p>

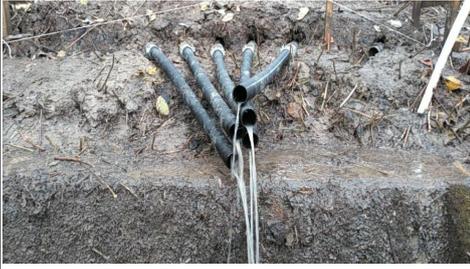
NO,2				
1. 実施事例の名称	植毛暗渠パイプ			
2. 使用する段階 (プルダウン)	03_3 措置 (改築)			
3. 分野 (プルダウン)	02_地すべり			
4. 技術的要素 (プルダウン)	01_新技術・新工法・新設計			
5. 実施事例の概要	(1) 概要の説明 地下水の排除に植毛パイプを用いることで、目詰まりの防止を図るもの		(2) 写真又はイメージ図

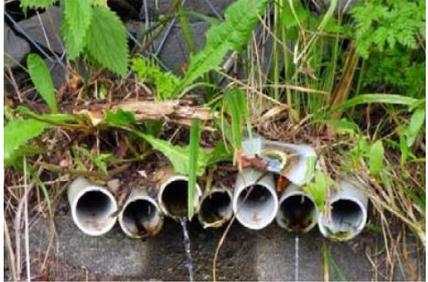
6. 従来技術等の概要	(1) 概要の説明 保孔管により地下水を排水し、地下水位を低下させるもの		(2) 写真又はイメージ図

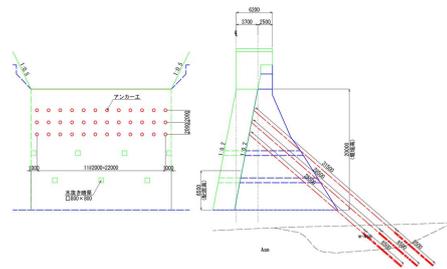
NO,3													
1. 実施事例の名称	既設砂防堰堤補強（下流腹付け工+アンカー工法）												
2. 使用する段階 （プルダウン）	03_3 措置（改築）												
3. 分野（プルダウン）	01_砂防												
4. 技術的要素 （プルダウン）	02_従来の技術・工法・設計の工夫や組合せ												
5. 実施事例の概要	<p>(1) 概要の説明 既設の古い砂防堰堤を現行基準に合わせて改築する工法。下流腹付けのみで検討すると改築規模が大きくなる場合に採用を検討する。本技術の活用によりコンクリート量の削減が可能となり、経済性の向上が図れる。</p> <p>(2) 写真又はイメージ図

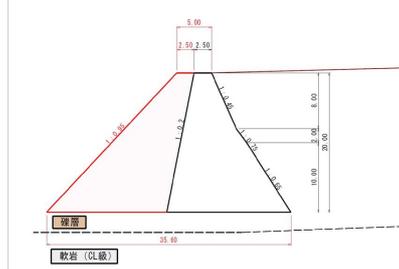
</p>												
6. 従来技術等の概要	<p>(1) 概要の説明 下流若しくは上流にコンクリートで腹付けを行い、安定性を確保する。規模が大きくなる事が多い。腹付けを行っても安定性を確保できない場合がある。</p> <p>(2) 写真又はイメージ図

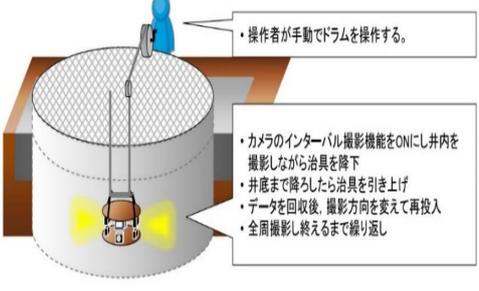
NO,5				
1. 実施事例の名称	SfM解析を用いた集水井点検			
2. 使用する段階 (プルダウン)	01_点検			
3. 分野 (プルダウン)	02_地すべり			
4. 技術的要素 (プルダウン)	01_新技術・新工法・新設計			
5. 実施事例の概要	(1) 概要の説明	(2) 写真又はイメージ図		
	全方位カメラを備えた撮影部を吊り下げ、井内を隙間なく撮影することでSfM解析により三次元モデルを作成し、シームレスな高画質展開写真を作成する。

<ul style="list-style-type: none"> ・操作者が手動でドラムを操作する。 ・カメラのインターバル撮影機能をONにし井内を撮影しながら治具を降下 ・井底まで降ろしたら治具を引き上げ ・データを回収後、撮影方向を変えて再投入 ・全周撮影し終えるまで繰り返し

8. 施工性 (施工の難易等)	従来の目視点検と比較し、短時間で点検が可能となったほか、安全対策に要する費用や時間についても短縮可能となった。			
9. 安全性	従来手法では、タラップからの転落や酸欠といった事故が発生する恐れがあったが、集水井の内部作業が無く安全性が向上した。			
10. 周辺等環境への影響 (影響が予想される場合)	仮設の設置等が不要となり、仮設資材の搬入といった周辺住民に影響する工程が不要となる。

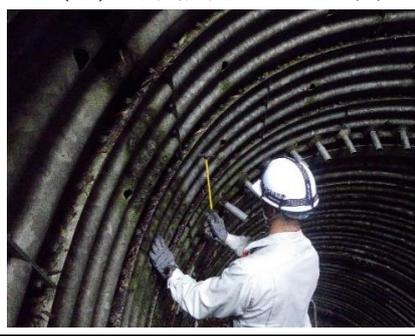
6. 従来技術等の概要	(1) 概要の説明	(2) 写真又はイメージ図		
	井筒の劣化・損傷状況や変形状況を目視により点検する。

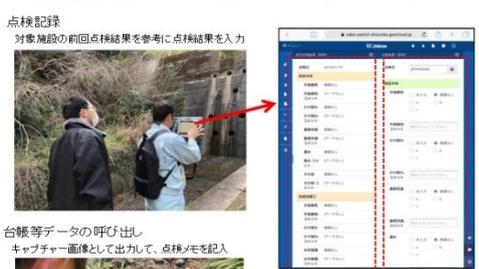
NO,6				
1. 実施事例の名称	タブレットを活用した点検			
2. 使用する段階	04_記録・データベース			
3. 分野	04_その他			
4. 技術的要素	03_その他			
5. 実施事例の概要	<p style="text-align: center;">(1) 概要の説明</p> <p>紙ベースで管理していた台帳・点検記録等を電子化し、一元管理するとともに、パトロール時にタブレットを用いて記録する。</p> <p style="text-align: center;">(2) 写真又はイメージ図</p> <p style="text-align: center;">砂防関係施設パトロール支援システム (試験運用状況)</p> <p>点検記録 対象施設の前回点検結果を参考に点検結果を入力</p>

<p>台帳等データの呼び出し キャプチャー画像として出力して、点検メモを記入</p> <p>撮影</p> <p>結果のアップロード</p> <p>事務所で点検報告書を出力</p>

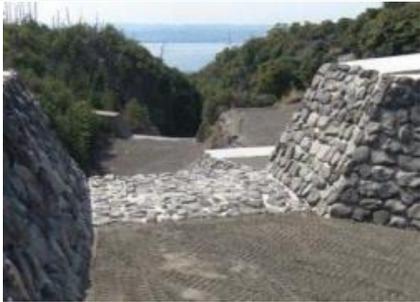
NO,7													
1. 実施事例の名称	堰堤摩耗損傷対策のための転石コンクリート												
2. 使用する段階	03_2 措置（修繕）												
3. 分野	01_砂防												
4. 技術的要素	02_従来の技術・工法・設計の工夫や組合せ												
5. 実施事例の概要	<p>(1) 概要の説明</p> <ul style="list-style-type: none"> ・堤冠コンクリート天端面を転石および間詰コンクリートにより被覆する工法

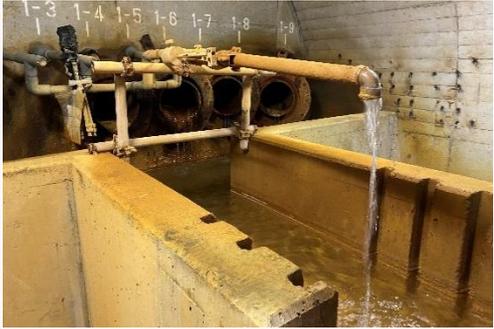
NO, 9				
1. 実施事例の名称	集水管目詰まり防止器			
2. 使用する段階 (プルダウン)	03_1 措置 (維持)			
3. 分野 (プルダウン)	02_地すべり			
4. 技術的要素 (プルダウン)	02_従来の技術・工法・設計の工夫や組合せ			
5. 実施事例の概要	(1) 概要の説明 目詰まりが生じた集水管を1本の排水管に連結し、鹿威しの原理である程度排水が溜まったら自動で排水を行う。排水時の水流で目詰まり物質を洗い流し付着を防止する。	(2) 写真又はイメージ図

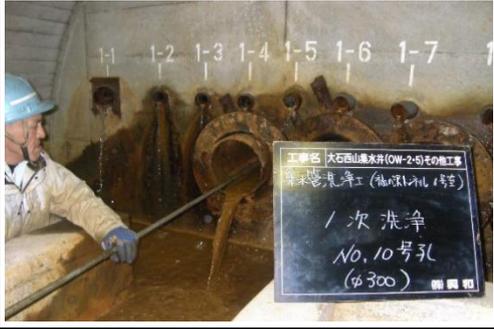
6. 従来技術等の概要	(1) 概要の説明 目詰まりが生じた集水管に高圧洗浄用ノズルを挿入し、超高圧水を噴射し目詰まり物質を洗い流す。	(2) 写真又はイメージ図

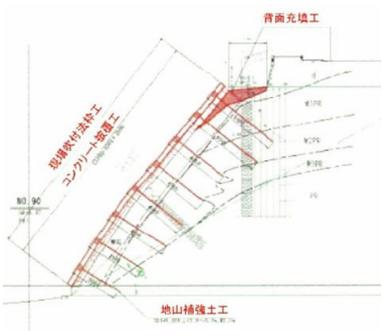
NO,11				
1. 実施事例の名称	コンクリート被覆+地山補強土工+背面グラウト工			
2. 使用する段階 (プルダウン)	03_3 措置 (改築)			
3. 分野 (プルダウン)	03_急傾斜			
4. 技術的要素 (プルダウン)	02_従来の技術・工法・設計の工夫や組合せ			
5. 実施事例の概要	<p>(1) 概要の説明</p> <p>本技術は、既設施設を取り壊さずに、既設法枠をコンクリートで被覆し、併せて地山補強土工にて補強を行う。その際、背面に空洞が確認されたことから、背面充填のためグラウト注入を採用している。従来と比較すると、取壊しの手間が省略され、工期短縮と経済性向上が図れる。</p>	<p>(2) 写真又はイメージ図</p>

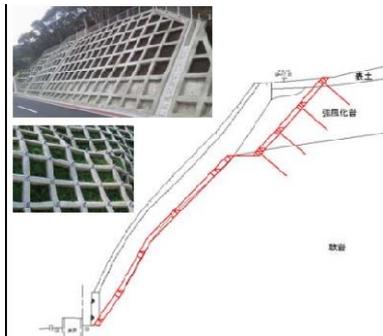
6. 従来技術等の概要	<p>(1) 概要の説明</p> <p>従来工法は、既設施設を取り壊して、再度法枠工を設置するため、取壊しの手間や産廃が発生する。</p>	<p>(2) 写真又はイメージ図</p>
