砂防関係施設点検要領(案)

令和2年3月

国土交通省砂防部保全課

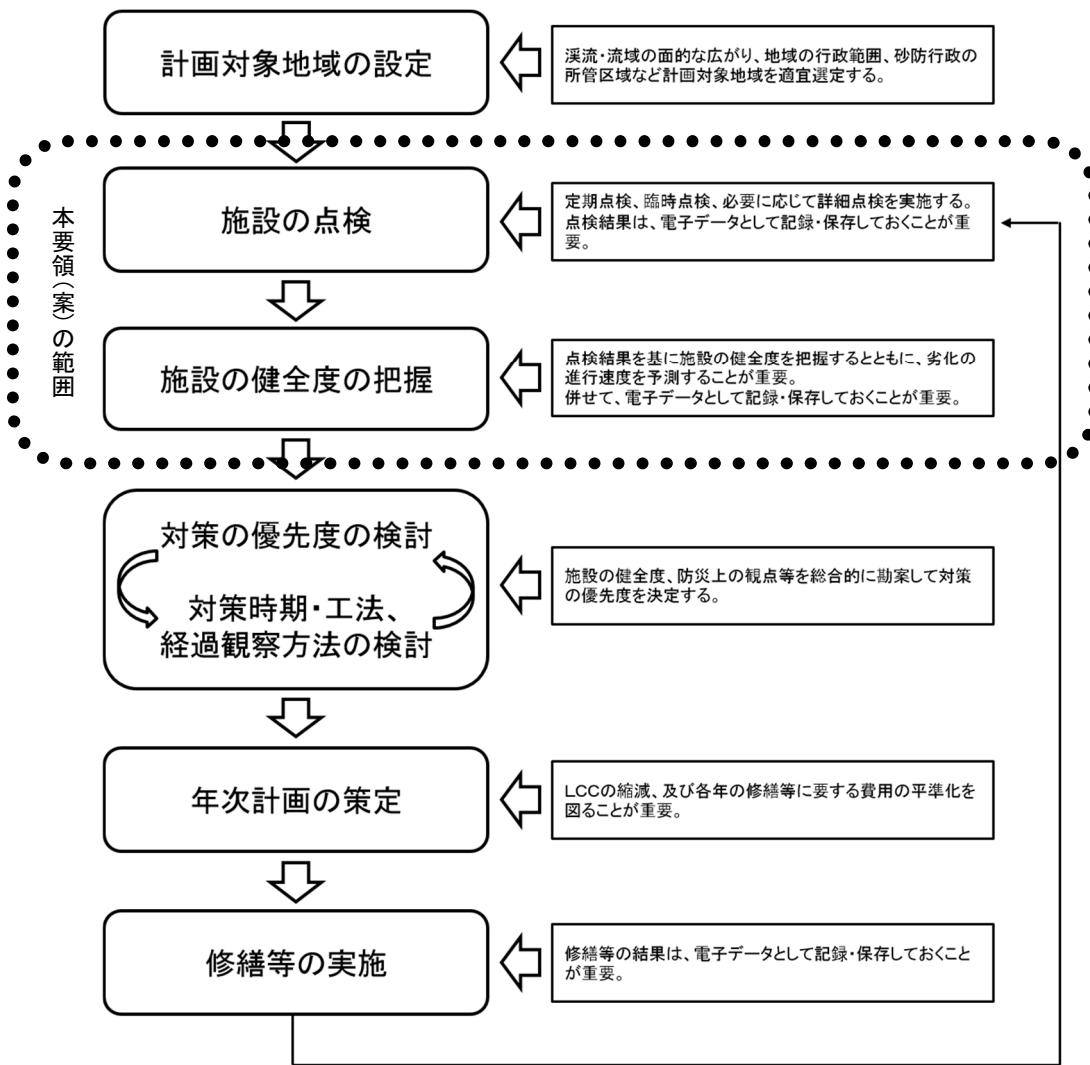
修繕、改築、更新の年次計画策定のフローと本要領(案)で扱う範囲

本要領(案)は、長寿命化ガイドラインに記述された下図「修繕、改築、更新の年次計画策定のフロー (P II-1、図-2.1)」のうち、破線で囲まれた「施設の点検」、「施設の健全度の把握」の方法について記述したものである。

*長寿命化ガイドライン P II-1、図-2.1 に加筆

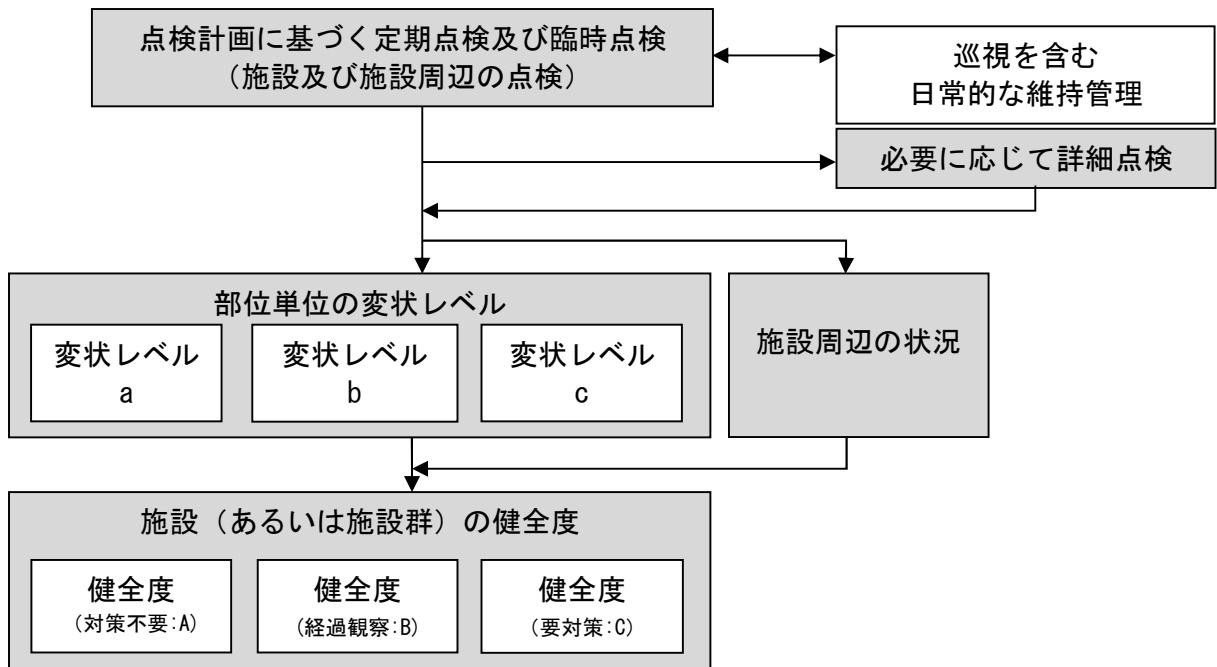
本点検フローは、本要領(案)における点検実施から施設の健全度を把握する一連の流れの基本を示したものである。

点検結果に基づく部位単位の変状レベルと施設周辺の状況から総合的に施設（あるいは施設群）の健全度を判断する。

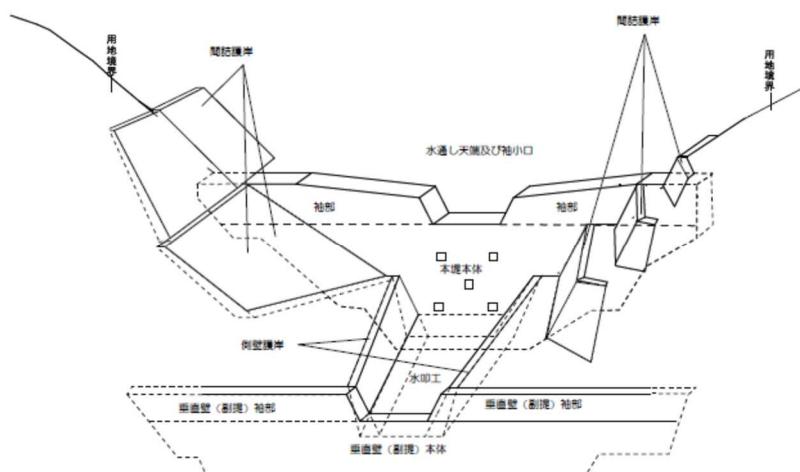
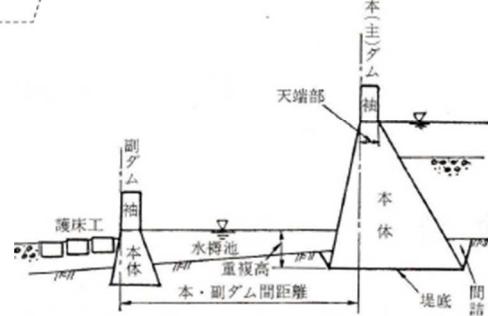
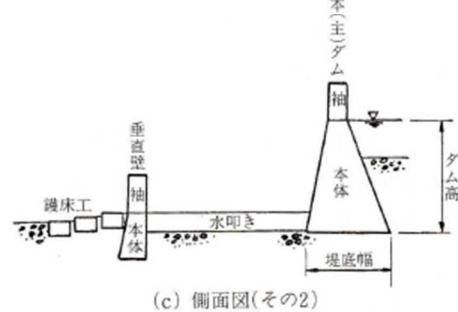
砂防堰堤の各部位の名称

また、砂防設備に直接影響を与える周辺状況についても点検の対象とする。砂防設備の部位については、河川砂防技術基準(案)同解説 設計編〔II〕を参考とすること。

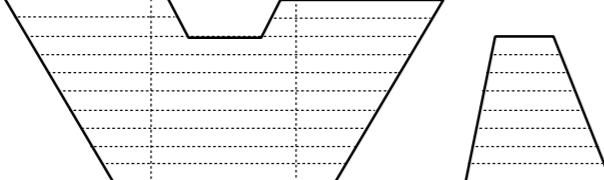
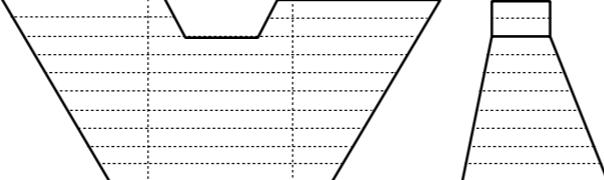
変状レベル		本体(本堤・副堤・床固工・垂直壁)			
		天端摩耗	ひび割れ	洗掘	漏水
a	軽微な損傷	<ul style="list-style-type: none"> ○変状なし ○軽微な摩耗

評価の観点		<ul style="list-style-type: none"> ・天端摩耗は堰堤の安定性等への直接的な影響はない。 ・計画堆砂高が低下することより、土砂流送抑制等の機能の低下が生じる。 ・摩耗が進行すると、流水や流出土砂が摩耗範囲を集中的に流下することとなり、摩耗の進行速度が増加する。 ・リフト単位での補修が効率的と考えられる。 	<ul style="list-style-type: none"> ・本体のひび割れが上下流につながって生じていると想定される場合は、詳細調査を検討する。 ・未満砂の堰堤でひび割れが生じ、流体力などが作用すると堰堤が損傷し、機能の低下が懸念される。 ・ひび割れの生じている堰堤では特に堆砂状況を確認する。 	<ul style="list-style-type: none"> ・洗掘が堰堤基礎底面まで進行すると、堰堤の支持基盤に影響し、堰堤の性能である安定条件(転倒・滑動・支持力)の低下につながる。 ・水叩きが無い施設では、性能低下の影響が大きい。 ・常時流水があるか確認する。 ・この他に、水叩きの有無、基礎地盤の状況、流量、流況、河床低下等が洗掘の進行に影響すると考えられるので、重点的に点検する。 	<ul style="list-style-type: none"> ・堤体からの漏水は、機能の直接的な低下にはつながらない。 ・地山との境界部や基礎地盤からの湧水・漏水はパイピング、基礎地盤の破壊につながる可能性がある。

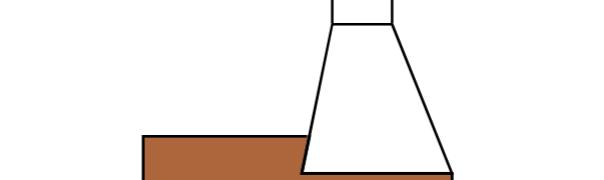
<ul style="list-style-type: none"> ○変状なし ○軽微なひび割れ

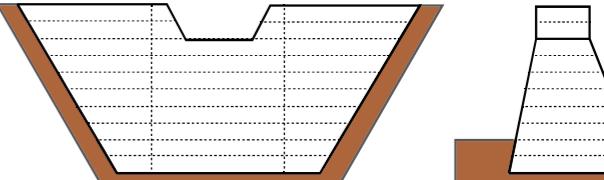
<ul style="list-style-type: none"> ○変状なし ○軽微な漏水

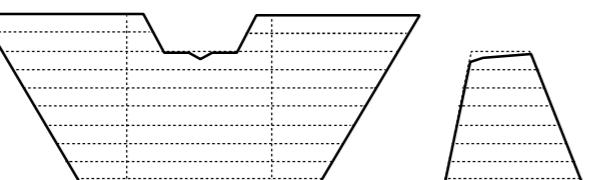
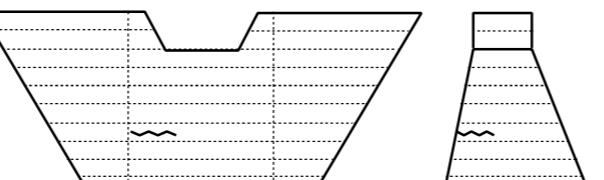
b	損傷あるが、機能・性能低下に至っていない	<ul style="list-style-type: none"> ○鉛直方向の摩耗深さが概ね 1 リフト程度未満

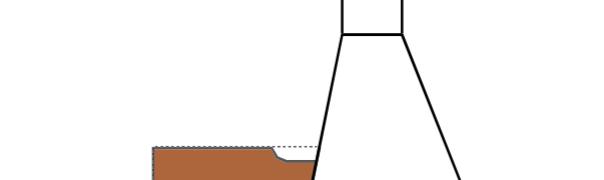
<ul style="list-style-type: none"> ○水平方向ひび割れが各ブロック幅の概ね 1/2 程度未満

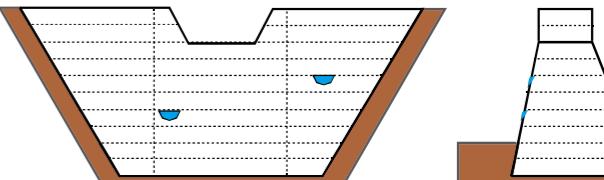
<ul style="list-style-type: none"> ○部分的に漏水している

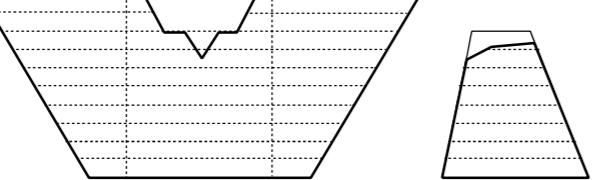
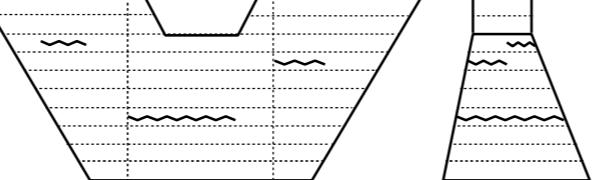
c	機能・性能低下あり	<ul style="list-style-type: none"> ○鉛直方向の摩耗深さが概ね 1 リフト程度以上

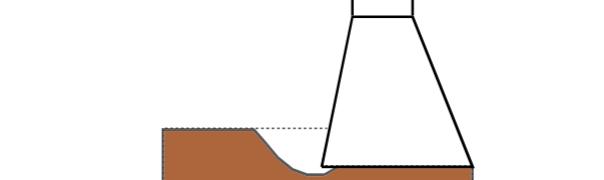
<ul style="list-style-type: none"> ○水平方向ひび割れが各ブロック幅の概ね 1/2 程度以上 ○ひび割れが上下流に連続して発生

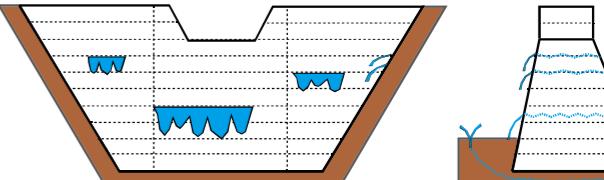
<ul style="list-style-type: none"> ○本体の広範囲にわたる漏水 ○基礎底面部からの漏水 ○両岸地山と堰堤境界面からの漏水

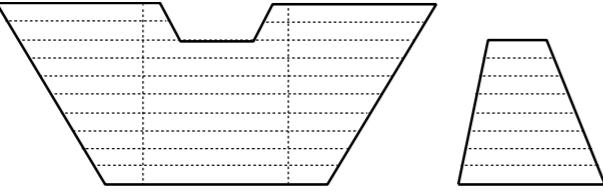
変状レベル	袖(本堤・副堤・床固工・垂直壁)				水叩き
	ひび割れ	漏水	【石積】欠損	摩耗	
a 軽微な損傷	<ul style="list-style-type: none"> <input type="radio"/> 変状なし <input type="radio"/> 軽微なひび割れ

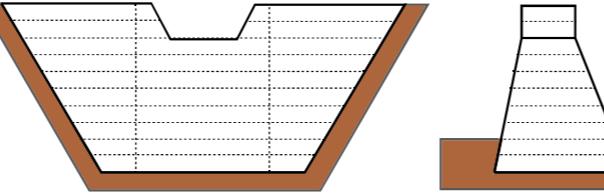
<ul style="list-style-type: none"> <input type="radio"/> 変状なし <input type="radio"/> 軽微な漏水

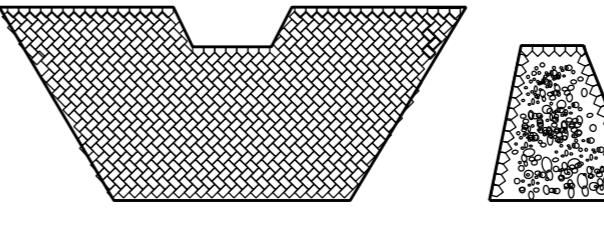
<ul style="list-style-type: none"> <input type="radio"/> 変状なし

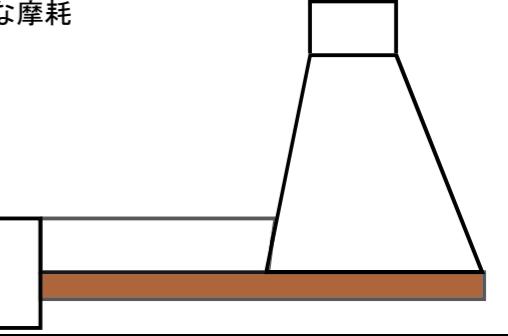
<ul style="list-style-type: none"> <input type="radio"/> 変状なし <input type="radio"/> 軽微な摩耗

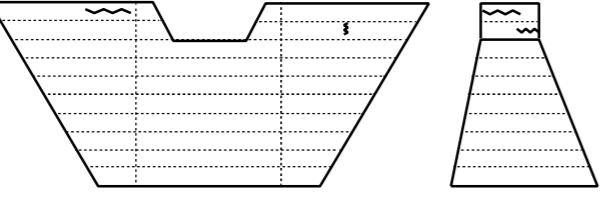
b 損傷あるが、機能・性能低下に至っていない	<ul style="list-style-type: none"> <input type="radio"/> 水平方向のひび割れが各ブロック幅の概ね 1/2 程度未満 <input type="radio"/> 鉛直方向ひび割れが打設リフト内におさまっている

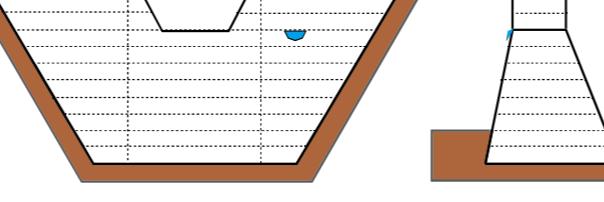
<ul style="list-style-type: none"> <input type="radio"/> 部分的に漏水している

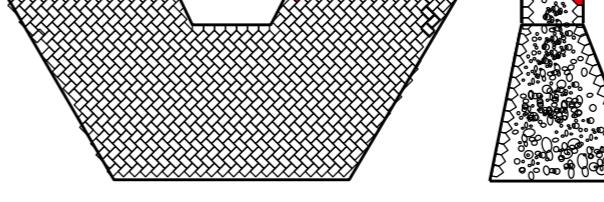
<ul style="list-style-type: none"> <input type="radio"/> 積石の欠損が部分的に生じている

評価の観点	・本体のひび割れに準じる。	・本体の漏水に準じる。	・堰堤【石積】の欠損に準じる。	・本体の洗掘に準じる。	
点検留意事項	<ul style="list-style-type: none"> ・袖部については、ひび割れの位置・方向・規模、部位の変形方向を記録する。 ・地すべり地においては、袖嵌入部の地山に地割れ等の発生が無いか確認する。 ・漏水や欠損については、堰堤本体に準ずる。 		・堰堤【石積】の欠損に準じる。	<ul style="list-style-type: none"> ・流水がある場合、目視では水叩工の状況は確認しにくいものと予想されるが、可能な限り、水叩きの摩耗深さと範囲を確認することが望ましい。 ・本堤基礎に対して、水叩きの損傷や本体基礎部前面の渓床の洗掘が及ぼす影響についても考察が必要である。

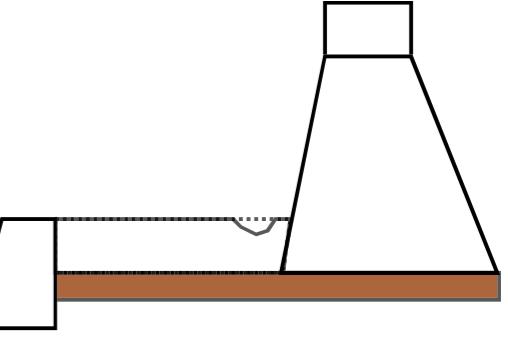
<ul style="list-style-type: none"> <input type="radio"/> 摩耗が水叩きの基礎面に達していない

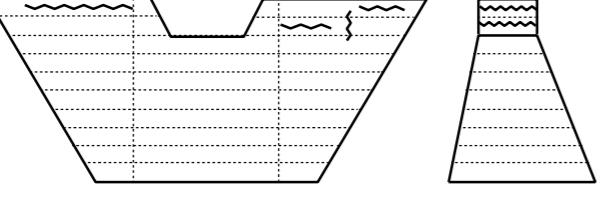
c 機能・性能低下あり	<ul style="list-style-type: none"> <input type="radio"/> 水平方向のひび割れが各ブロック幅の概ね 1/2 程度以上 <input type="radio"/> 鉛直方向ひび割れが打設リフトを超えて発達している

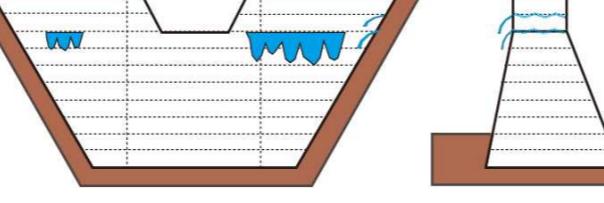
<ul style="list-style-type: none"> <input type="radio"/> 袖の広範囲にわたる漏水 <input type="radio"/> 両岸地山と袖境界面からの漏水

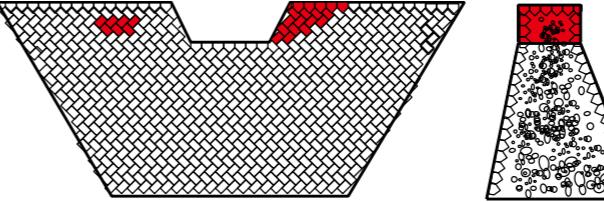
<ul style="list-style-type: none"> <input type="radio"/> 積石の欠損が広範囲で生じている

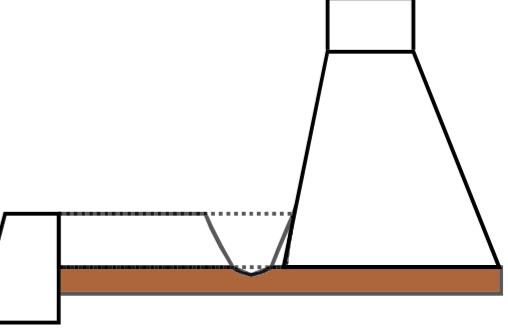
<ul style="list-style-type: none"> <input type="radio"/> 摩耗が水叩きの基礎面に達している

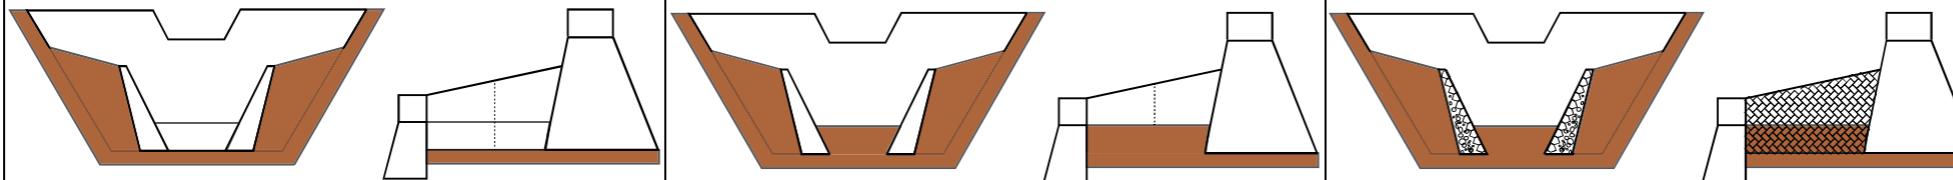
変状レベル	側壁護岸				砂防堰堤・床固工
	ひび割れ	洗掘(水叩きが地盤の場合)	【石積】欠損	安全設備(立入防止柵、扉、鍵、階段等)	
a 軽微な損傷	<ul style="list-style-type: none"> <input type="radio"/> 変状なし <input type="radio"/> 軽微なひび割れ

評価の観点	<ul style="list-style-type: none"> ・水平方向のひび割れや裏込め材の流失は、側壁の一体性を損ない、土圧への耐力が低下し、将来的には側壁の転倒につながる。 	<ul style="list-style-type: none"> ・洗掘が堰堤基礎底面まで進行すると、支持基盤に影響し、安定条件(転倒・滑動・支持力)の低下につながる。 	<ul style="list-style-type: none"> ・積石の広範囲の欠損は、側壁の一体性を損ない、土圧への耐力が低下する。 	<ul style="list-style-type: none"> ・安全設備の損傷等が進行すると、関係者以外の侵入・転落による事故等の安全管理上に支障をきたす。 ・点検用設備の損傷・変形・腐食・劣化が進行すると、点検の実施に支障が生じる。 	
点検留意事項	<ul style="list-style-type: none"> ・洗掘等や背後地盤等の影響で護岸にせん断クラックや変形が生じていないかどうかのチェックを行う。 	<ul style="list-style-type: none"> ・基礎部の洗掘に注意する。 	<ul style="list-style-type: none"> ・ブロックや積石の欠損に注意する。 	<ul style="list-style-type: none"> ・破損等に注意する。

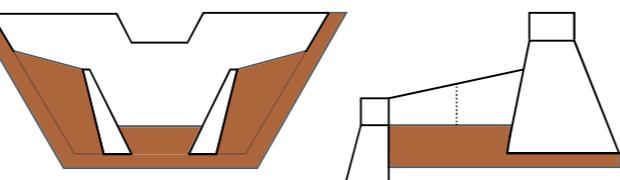
<ul style="list-style-type: none"> <input type="radio"/> 変状なし <input type="radio"/> 軽微な洗掘

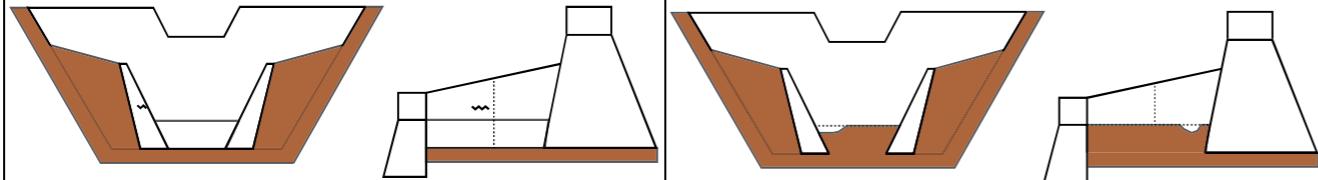
b 損傷あるが、機能・性能低下に至っていない	<ul style="list-style-type: none"> <input type="radio"/> 水平方向のひび割れが各ブロック幅の概ね 1/2 程度未満 <input type="radio"/> 裏込め材の吸出しが確認されない

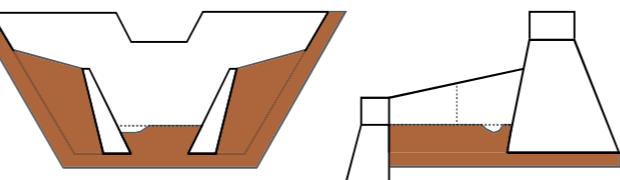
<ul style="list-style-type: none"> <input type="radio"/> 洗掘が側壁護岸の基礎面に達していない

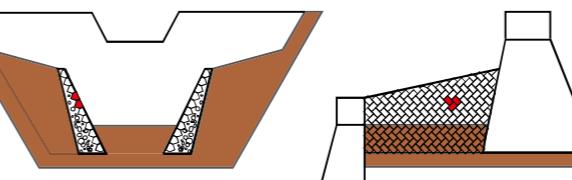
<ul style="list-style-type: none"> <input type="radio"/> 積石の欠損が部分的に生じている

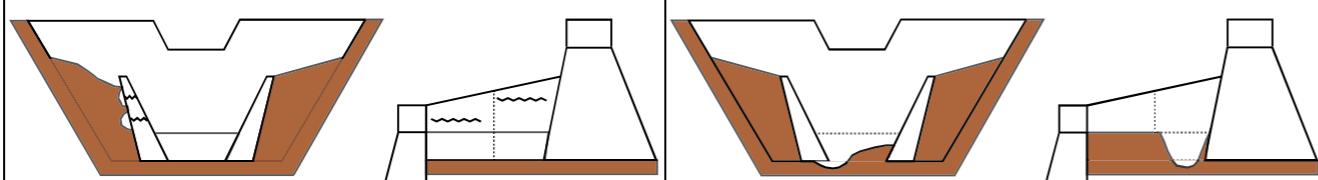
<p>※赤着色：欠損箇所</p>	【該当なし】	
c 機能・性能低下あり	<ul style="list-style-type: none"> <input type="radio"/> 水平方向のひび割れが各ブロック幅の概ね 1/2 程度以上 <input type="radio"/> 裏込め材の吸出しが確認される

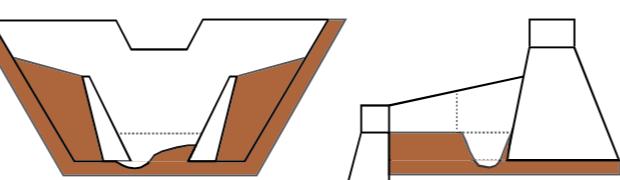
<ul style="list-style-type: none"> <input type="radio"/> 洗掘が側壁護岸の基礎面に達している

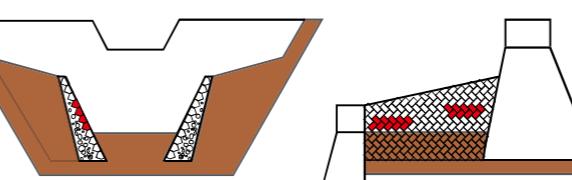
<ul style="list-style-type: none"> <input type="radio"/> 積石の欠損が広範囲で生じている

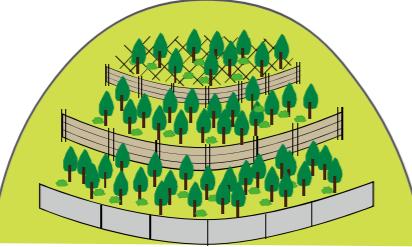
変状レベル	その他（山腹工）	—	—	—
	山腹工の損傷	—	—	—
a 軽微な損傷	○山腹工に変状なし ○軽微な損傷あるが植生が回復している ○軽微な損傷あるが表土の風化、侵食、崩壊の拡大防止が図れている

—	—	—
評価の観点	・植生が回復しているか、表土の風化、侵食、崩壊の拡大が防止され土砂生産の抑制が図られているか、といった点に着目する。	—	—	—
点検留意事項	・整備範囲が広範囲で、かつアクセスが困難な場合は航空写真等による点検評価も可とする。	—	—	—

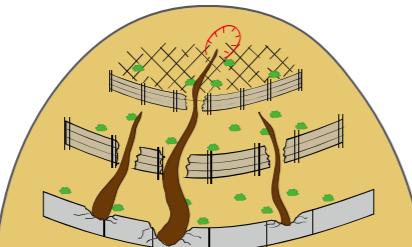
—	—	—
b 損傷あるが、機能・性能低下に至っていない	【該当なし】	—	—	—
c 機能・性能低下あり	○山腹工整備斜面に変状（ガリーや拡大崩壊）が生じている

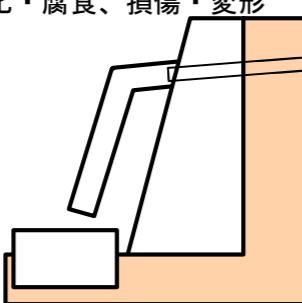
変状レベル		横ボーリング工			
		孔口保護工・集水枠の劣化・腐食、損傷・変形	集水枠の土砂等の堆積	集水管の劣化・腐食、損傷・変形	集水管の閉塞物の付着
a	軽微な損傷	<ul style="list-style-type: none"> <input type="radio"/> 変状なし <input type="radio"/> 軽微な劣化・腐食、損傷・変形

評価の観点		<ul style="list-style-type: none"> ・集水不能や集水した水の漏出・溢水は、地下水位の上昇を上昇させる要因となり、地すべりの安定性の低下につながる。 ・地下水観測や地下水排除工の排水量観測のデータは、地下水排除工の健全度評価において有益な情報となる。 			
		<ul style="list-style-type: none"> ・孔口保護工等の劣化・腐食、損傷・変形の進行は、横ボーリングの集水不能や集水した水の漏出を生じる恐れがある。 	<ul style="list-style-type: none"> ・集水枠の土砂等の堆積が進行すると、集水した水の溢水を生じる恐れがある。 	<ul style="list-style-type: none"> ・劣化・腐食、損傷・変形の進行は、横ボーリングの集水不能を生じる恐れがある。 	<ul style="list-style-type: none"> ・閉塞物によって集水管が閉塞すると、集水不能を生じる。
点検留意事項		<ul style="list-style-type: none"> ・目視点検によって可視部分の変状の有無を確認する。 ・集水管からの排水状況（量）を記録することが望ましい。

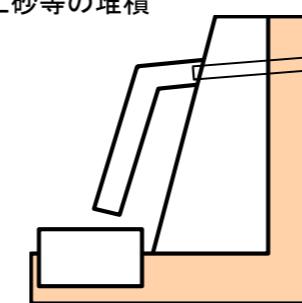
<ul style="list-style-type: none"> <input type="radio"/> 土砂等の堆積なし <input type="radio"/> 軽微な土砂等の堆積

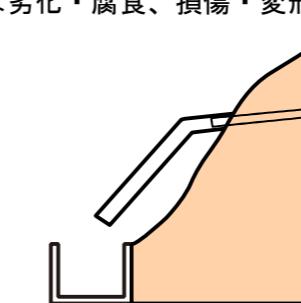
<ul style="list-style-type: none"> <input type="radio"/> 変状なし <input type="radio"/> 軽微な劣化・腐食、損傷・変形

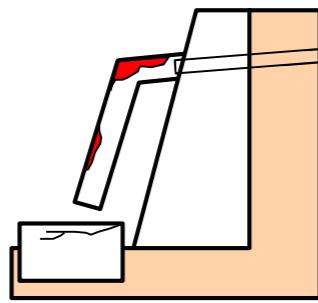
b	損傷あるが、機能・性能低下に至っていない	<ul style="list-style-type: none"> <input type="radio"/> 一部が劣化・腐食、損傷・変形している（漏水はない状態）

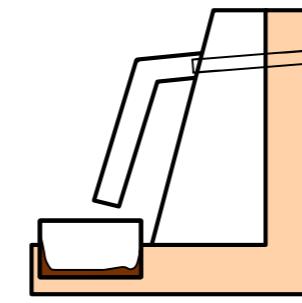
<ul style="list-style-type: none"> <input type="radio"/> 一部に土砂等が堆積している（溢水はない状態）

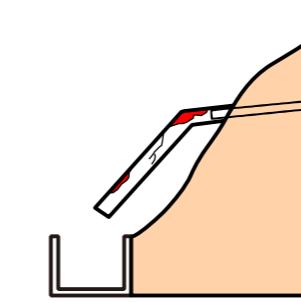
<ul style="list-style-type: none"> <input type="radio"/> 一部の集水管が劣化・腐食、損傷・変形している

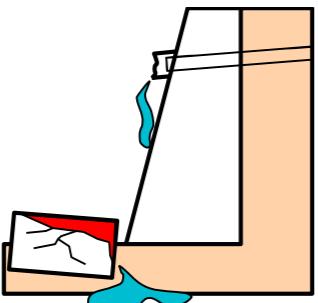
c	機能・性能低下あり	<ul style="list-style-type: none"> <input type="radio"/> 劣化・腐食、損傷・変形によって漏水している

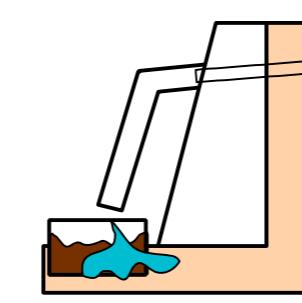
<ul style="list-style-type: none"> <input type="radio"/> 土砂等の堆積によって溢水している

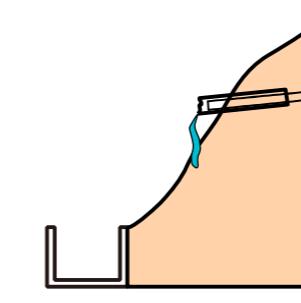
<ul style="list-style-type: none"> <input type="radio"/> 大半の集水管が劣化・腐食、損傷・変形している

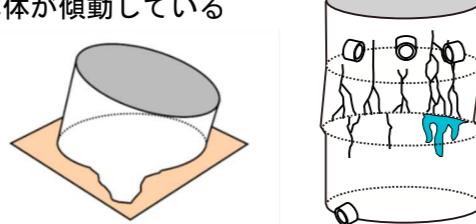
c 機能・性能低下あり	<ul style="list-style-type: none"> ○本体の大半が腐食・劣化、損傷・変形によって損壊している ○せん断等の損傷・変形によって、本体が破断している ○本体が傾動している

評価の観点	<ul style="list-style-type: none"> ・集水不能や集水した水の漏出は、地下水位の上昇を上昇させる要因となり、地すべりの安定性の低下につながる。 ・地下水観測や地下水排除工の排水量観測のデータは、地下水排除工の健全度評価において有益な情報となる。 			
	<ul style="list-style-type: none"> ・地すべり活動や浅いすべり等による本体の損傷・変形が進行すると、終局的には破断する。 ・本体の腐食・劣化、損傷・変形が進行し、本体が損壊すると、集水管が閉塞し、集水不能や集水した水の漏出が生じる恐れがある。 	<ul style="list-style-type: none"> ・劣化・腐食、損傷・変形が進行すると、集水管の集水不能を生じる恐れがある。 	<ul style="list-style-type: none"> ・閉塞物によって集水管が閉塞すると集水不能を生じる。 	<ul style="list-style-type: none"> ・集水井内で湛水が生じ、集水管が水没すると集水不能を生じる。 ・腐食・劣化、損傷・変形によって排水管が破壊すると、集水した水の漏出が生じる。
点検留意事項	<ul style="list-style-type: none"> ・効果が大きく、重要な集水井については、内部に入って損傷や変形の位置、規模、変形の方向を記録する。内部への立ち入り点検は、酸欠や有毒ガス、転落等の危険があるので、安全を確認してから行う。 ・内部に入らない場合は、本体の損壊・破断・傾動の有無、湛水の有無、集水管孔口の状態に留意して目視点検する。 ・集水管からの排水状況（量）を記録することが望ましい。 			
	<ul style="list-style-type: none"> ・本体の損傷・変形の状況について、位置、規模、変形の方向を記録する。特に、クラックの位置、変形方向等は、力の加わり方を推測する重要な情報となるので適切に記録する。 ・経年変化による本体の腐食（鋼製部材）や劣化（コンクリート等部材）の状況について、位置、規模を記録する。 	<ul style="list-style-type: none"> ・経年変化による集水管の腐食（鋼製）や劣化（樹脂製）の状況を確認する。 ・地すべり活動等による集水管の損傷・変形の状況を確認する。 	<ul style="list-style-type: none"> ・集水管孔口への閉塞物（鉄細菌、泥、藻類）の付着状況を確認する。 	<ul style="list-style-type: none"> ・経年変化による排水管の腐食（鋼製）や劣化（樹脂製）の状況を確認する。 ・地すべり活動等による排水管の損傷・変形の状況を確認する。 ・排水管の閉塞による湛水の有無を確認する。 ・排水管の呑口と吐口の水量を比較する等の方法で、排水管からの漏出の有無を確認できる。

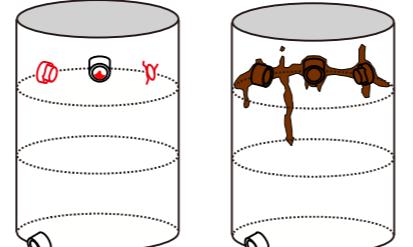
<ul style="list-style-type: none"> ○ 大半の集水管が損壊、閉塞している

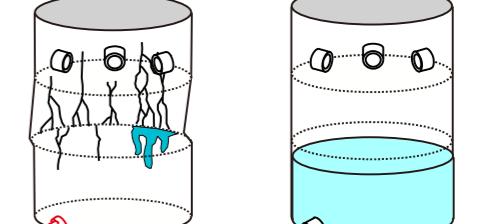
<ul style="list-style-type: none"> ○腐食・劣化、損傷・変形によって排水管が損壊し、集水した水の漏出を生じている ○腐食・劣化、損傷・変形によって排水管が閉塞し、湛水を生じている

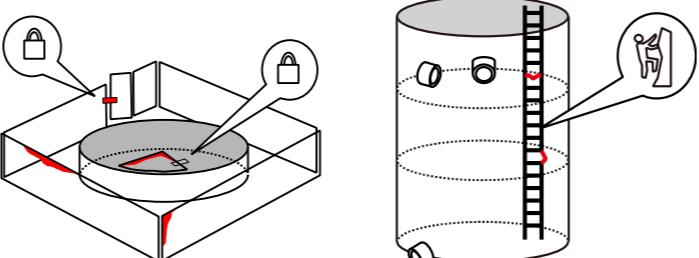
<ul style="list-style-type: none"> ○変状なし ○腐食・劣化、損傷・変形はあるが使用可能

—	—
評価の観点	・閉塞物によって集水管が閉塞すると集水不能を生じる。	<ul style="list-style-type: none"> ・損傷等が進行すると、関係者以外の侵入・転落による事故等の安全管理上支障をきたす。 ・点検用設備の損傷・変形、腐食・劣化が進行すると、点検実施に支障が生じる。 	—	—
点検留意事項	<ul style="list-style-type: none"> ・効果が大きく、重要な集水井については、内部に入って損傷や変形の位置、規模、変形の方向を記録する。内部への立ち入り点検は、酸欠や有毒ガス、転落等の危険があるので、安全を確認してから行う。 ・内部に入らない場合は、本体の損壊・破断・傾動の有無、湛水の有無、集水管孔口の状態に留意して目視点検する。 ・集水管からの排水状況（量）を記録する。 ・集水管孔口への閉塞物（鉄細菌、泥、藻類）の付着状況を確認する。 	<ul style="list-style-type: none"> ・施設の腐食・劣化、損傷・変形等の状況について確認する。 	—	—

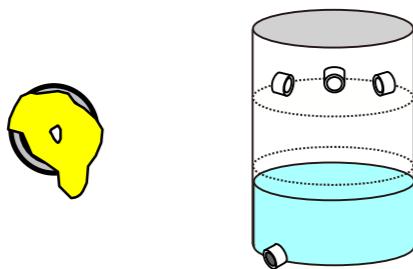
【該当なし】	—	—
c 機能・性能低下あり	<ul style="list-style-type: none"> ○閉塞物や土砂等によって孔口の断面が減少（概ね 25%以上） ○排水管が閉塞し、湛水を生じている

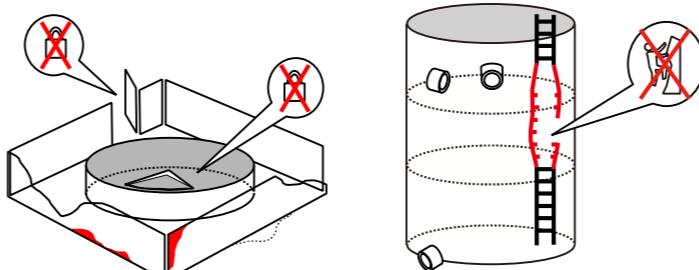
<ul style="list-style-type: none"> ○腐食・劣化、損傷・変形によって使用できない、または、機能していない

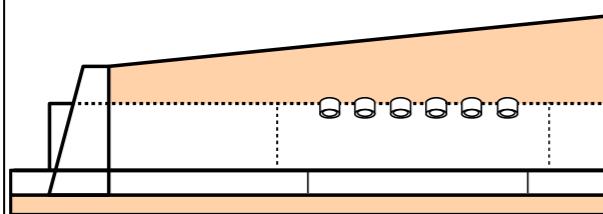
変状レベル	排水トンネル工			
	トンネル本体、排水路の腐食・劣化、損傷・変形	集水管の腐食・劣化、損傷・変形	集水管の閉塞物の付着	安全設備（立入防止柵、扉、鍵等）
a 軽微な損傷	<ul style="list-style-type: none"> <input type="radio"/> 変状なし <input type="radio"/> 軽微な腐食・劣化、損傷・変形

評価の観点	<ul style="list-style-type: none"> ・集水不能や集水した水の漏出は、地下水位の上昇を上昇させる要因となり、地すべりの安定性の低下につながる。 ・地下水観測や地下水排除工の排水量観測のデータは、地下水排除工の健全度評価において有益な情報となる。 			<ul style="list-style-type: none"> ・損傷等が進行すると、関係者以外の侵入による事故等の安全管理上支障をきたす。
	<ul style="list-style-type: none"> ・本体の腐食・劣化、損傷・変形が進行し、本体や排水路が損壊すると、集水不能や集水した水の漏出が生じる恐れがある。 	<ul style="list-style-type: none"> ・劣化・腐食、損傷・変形が進行すると、集水管の集水不能を生じる恐れがある。 	<ul style="list-style-type: none"> ・閉塞物によって集水管が閉塞すると集水不能を生じる。

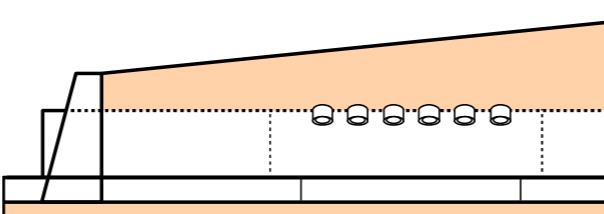
<ul style="list-style-type: none"> <input type="radio"/> 変状なし <input type="radio"/> 軽微な腐食・劣化、損傷・変形

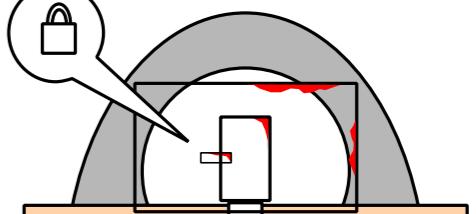
<ul style="list-style-type: none"> <input type="radio"/> 変状なし <input type="radio"/> 腐食・劣化、損傷・変形はあるが使用可能

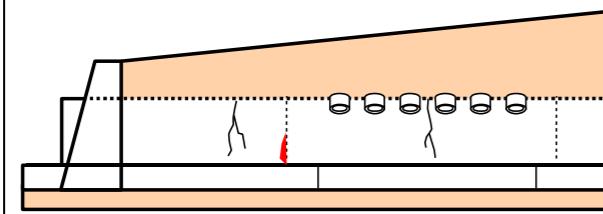
b 損傷あるが、機能・性能低下に至っていない	<ul style="list-style-type: none"> <input type="radio"/> 一部が腐食・劣化、損傷・変形によって損壊している <input type="radio"/> 漏水はない状態

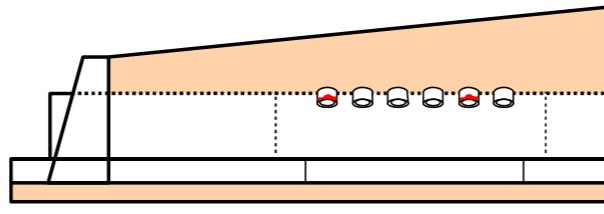
<ul style="list-style-type: none"> <input type="radio"/> 一部の集水管が破壊、閉塞している

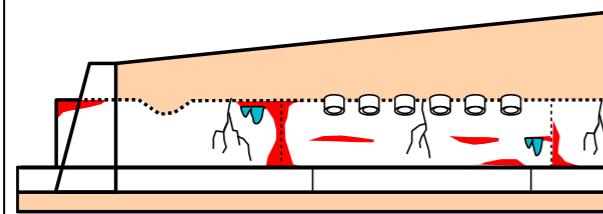
c 機能・性能低下あり	<ul style="list-style-type: none"> <input type="radio"/> 多数の損壊が生じている <input type="radio"/> せん断性の損傷・変形が生じている <input type="radio"/> 本体が傾動している <input type="radio"/> 本体、排水路から漏水している

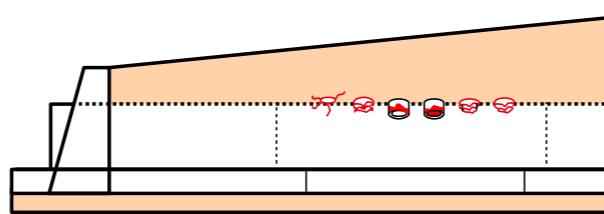
<ul style="list-style-type: none"> <input type="radio"/> 大半の集水管が損壊、閉塞している

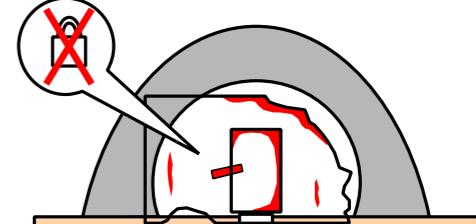
<ul style="list-style-type: none"> <input type="radio"/> 腐食・劣化、損傷・変形によって使用できない、または、機能していない

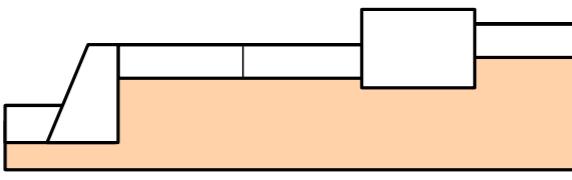
変状レベル	水路工（水路、集水枠、落差工）		—	—
	水路・集水枠・落差工の腐食・劣化、損傷・変形	水路・集水枠・落差工の土砂等の堆積		
a 軽微な損傷	<ul style="list-style-type: none"> ○変状なし ○軽微な腐食・劣化、損傷・変形

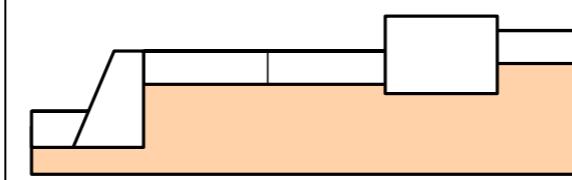
<ul style="list-style-type: none"> ○変状なし ○軽微な土砂等の堆積

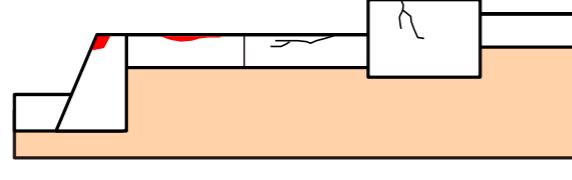
—	—
b 損傷あるが、機能・性能低下に至っていない	<ul style="list-style-type: none"> ○一部が腐食・劣化、損傷・変形している ○漏水はない状態

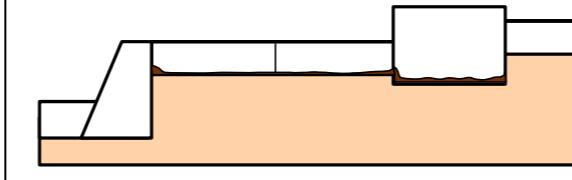
<ul style="list-style-type: none"> ○一部に土砂等が堆積している ○溢水はない状態

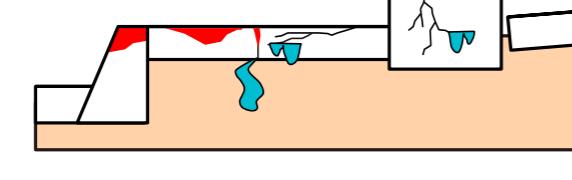
—	—
c 機能・性能低下あり	<ul style="list-style-type: none"> ○腐食・劣化、損傷・変形によって漏水している

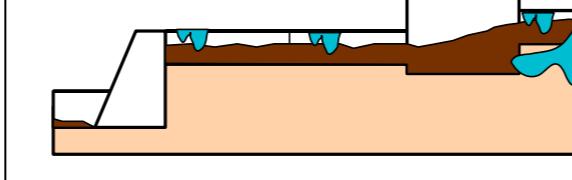
<ul style="list-style-type: none"> ○土砂等の堆積によって溢水している

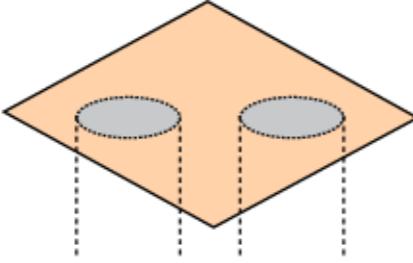
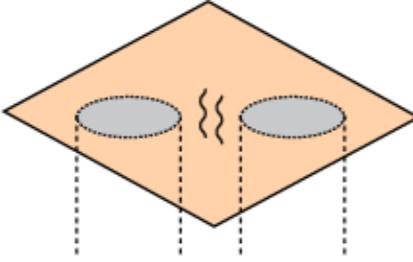
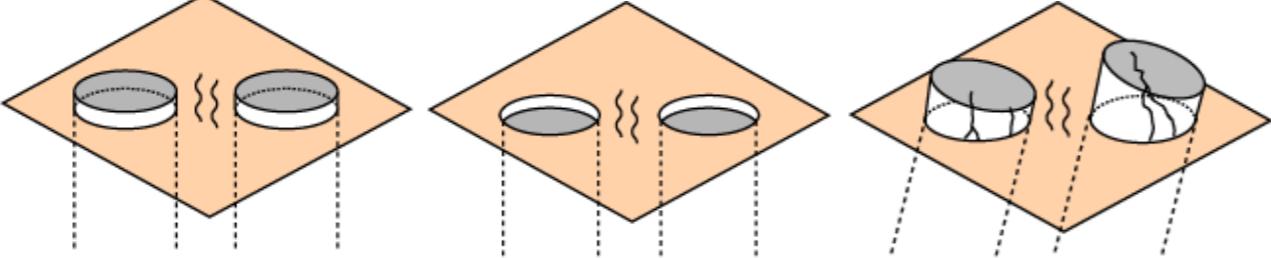
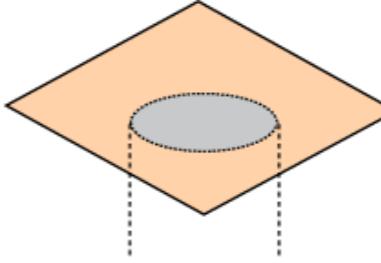
主な部位の変状レベルの評価基準（杭工・深礎工）

変状レベル	杭工 杭頭の地盤の隆起、沈下		シャフト工 シャフト頭部の地盤の隆起、沈下	
	a 軽微な損傷	b 損傷あるが、機能・性能低下に至っていない	c 機能・性能低下あり	
○変状なし

○杭頭周辺地盤に亀裂や変形が生じている				○シャフト頭部周辺地盤に亀裂や変形が生じている
○杭頭周辺地盤に隆起、沈下が生じている ○杭の損傷・傾動等の異常が認められる（杭頭が露出している場合）				○シャフト頭部周辺地盤に隆起、沈下が生じている ○シャフトの損傷・傾動等の異常が認められる（シャフト頭部が露出している場合）
・周辺地盤に隆起、沈下が認められた場合には、変状の規模によらず要対策とする。 ・抑止杭工・シャフト工の変位計測が実施されている場合は、観測結果（孔内傾斜計、歪み計）を健全度評価に活用する。 ・複数の杭で滑動に対抗させる工法であるため、一部で異常が認められれば、全体に異常（機能低下）が生じている可能性がある。				
・一般に抑止杭工・深礎工は地中構造物であり、目視点検が困難であるため、周辺地盤の変状の有無を確認する。 ・杭頭（シャフト頭部）の周辺地盤の隆起・沈下が生じている場合は、杭（シャフト）に過度な変形が生じている可能性があり、破壊の恐れがあるので特に留意する。

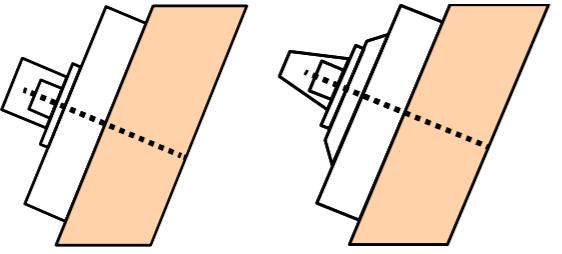
変状レベル		アンカー工			
		アンカーの飛び出し、引き抜け	頭部コンクリートの劣化、損傷・変形	頭部キャップ・支圧板の腐食・劣化、損傷・変形	受圧構造物の腐食・劣化、損傷・変形
a	軽微な損傷	○変状なし

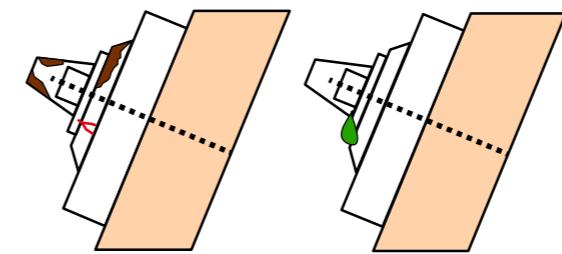
○一部に腐食・劣化、損傷・変形が生じている ○アンカー頭部からの防錆油の漏出が認められる

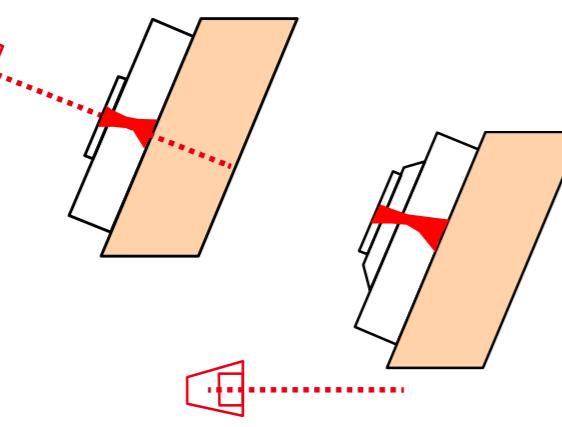
c	機能・性能低下あり	○アンカーの飛び出し、引き抜けが生じている

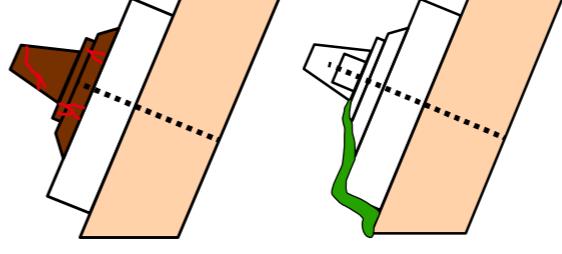
○複数のアンカーの頭部キャップ・支圧板の腐食・劣化、損傷・変形が著しい ○支圧板の浮き上がり、ゆるみが生じている ○アンカー頭部からの防錆油の漏出が著しい ○隣接する複数のアンカーからの防錆油の漏出が認められる

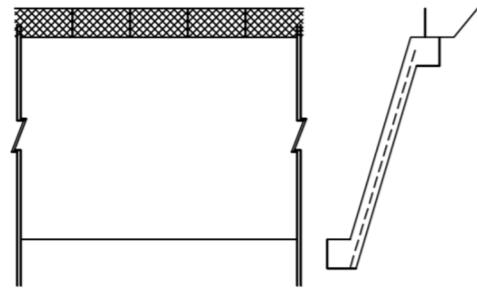
変状レベル	張工			
	【コンクリート張工】ひび割れ	【コンクリート張工】湧水	【石積張・ブロック積張工】欠損等	【石積張・ブロック積張工】はらみ出し・変形
a 軽微な損傷	○変状なし

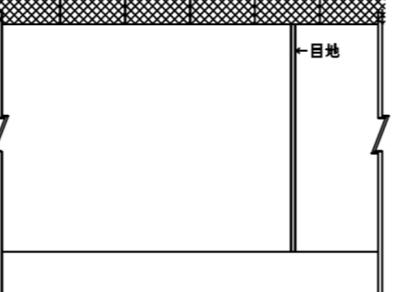
○変状なし

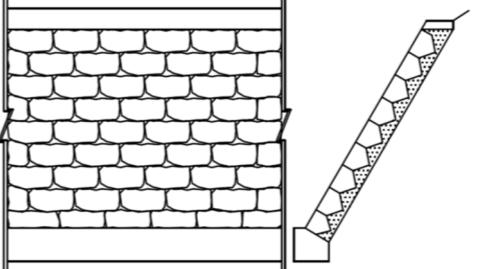
○変状なし

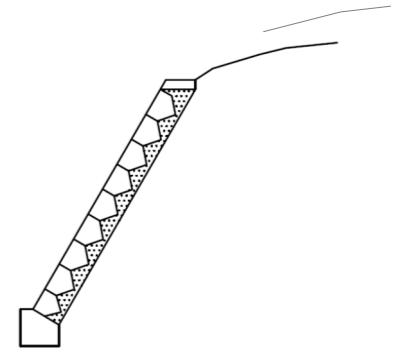
○変状なし

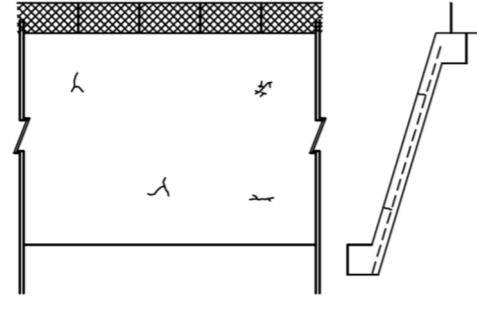
b 損傷あるが、機能・性能低下に至っていない	○部分的なひび割れで、比較的短くランダムに発生している

評価の観点	<ul style="list-style-type: none"> 部分的なヘアクラックは、施工状況や経年劣化で起こる可能性が高く、性能に影響は少ないが、連続する開口亀裂は性能を著しく低下させる。 亀裂が広範囲に連続して生じた場合は、コンクリート張工の損壊の恐れがある。 	<ul style="list-style-type: none"> 漏水箇所ではコンクリートや内部の鋼材の劣化が促進され、性能が低下する。 降雨の後でなくとも漏水がある場合は、常時漏水があるため、施設に過度の応力がかかっている可能性がある。 	<ul style="list-style-type: none"> 欠損により裏込めコンクリート等も破損すれば、急傾斜地の崩壊を抑制する機能が低下する。 欠損により背面土砂の吸出しが起こり、斜面を脆弱化させる。 	<ul style="list-style-type: none"> 一般的には土圧を考慮した構造物ではないため、はらみ出しが顕著である場合は、過度の土圧が働いており性能が著しく低下している。 はら見出しが進行した場合、石張工の損壊の懸念される。

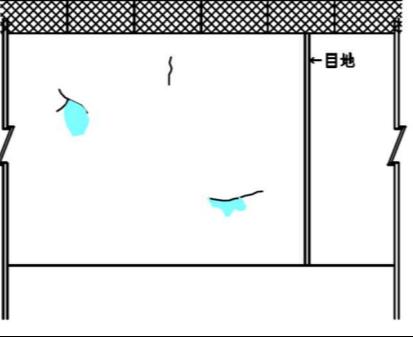
○ひび割れ箇所から、部分的にしみ出し程度の湧水が認められる

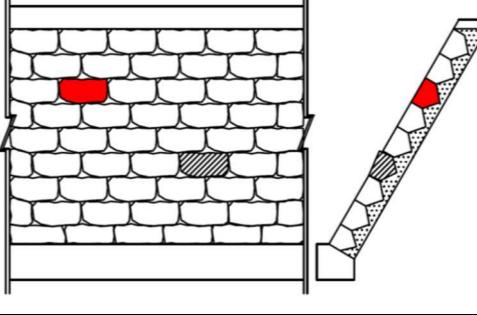
○積石またはブロックの欠損があるが部分的である

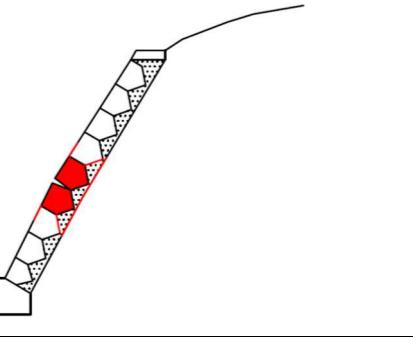
○微細な変形（はらみ出し、継ぎ目のずれ等）が認められる

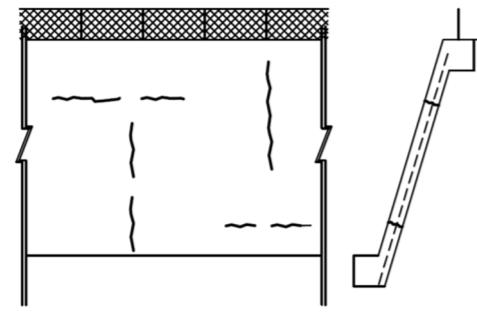
c 機能・性能低下あり	○水平又は鉛直方向のひび割れが同方向に連続(又は断続)して発生している ○背面土砂の吸出しが確認される

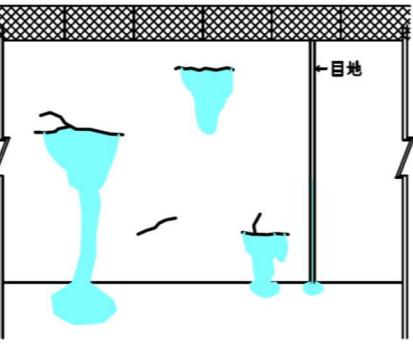
○顕著な湧水が認められる ○背面土砂の吸出しが確認される

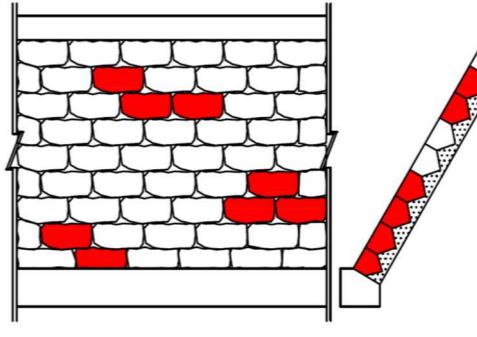
○積石またはブロックの欠損が広範囲で生じている

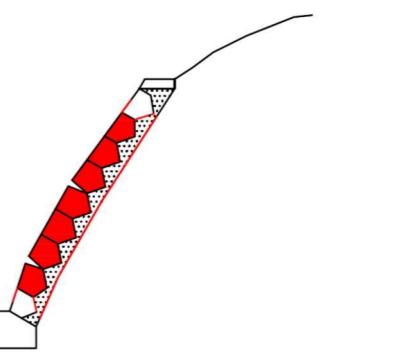
○顕著な変形（はらみ出し、継ぎ目のずれ等）が認められる

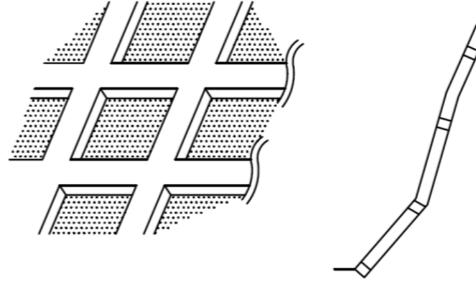
○変状なし

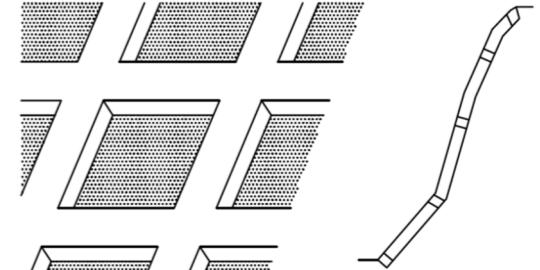
○変状なし

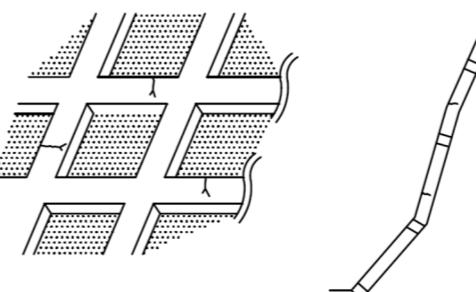
○部分的に枠の破損や変形（ひび割れ・はらみ出し、浮き・沈化等）が認められる

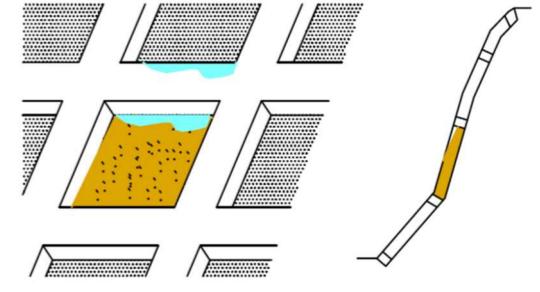
○しみ出し程度の湧水、枠内の中詰材（土砂）の若干の流出が部分的にみられる

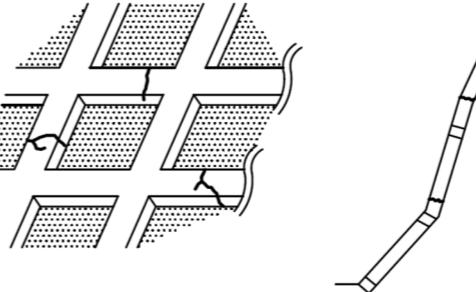
○広範囲に枠の破損や変形（ひび割れ・はらみ出し、浮き・沈化等）が認められる ○ひび割れが梁を貫通している

評価の観点		・破損や変形が進行した場合、安定性が低下し、性能低下につながる。 ・はらみ出しがある場合、湧水等により地山が脆弱化し過度の土圧が作用していることが懸念される。 ・湧水は吸出しによる枠下の陥没につながる。	・中詰材の流出は、急傾斜地の崩壊を抑制する機能を低下させる。 ・湧水が顕著な箇所では、中詰材と共に地山土砂が流出し、枠下の陥没及び枠材の脱落等が懸念される。	・ひび割れの進行は、梁の性能低下につながる。 ・現場打ちの場合、微細なヘアクラックは部分的にみられることがあるが性能に影響はない。しかし、開口亀裂は梁の性能低下につながる。	・中詰材の流出は、急傾斜地の崩壊を抑制する機能を低下させる。 ・顕著な湧水は、中詰材の流出を助長し、ひび割れ部においては梁の劣化を進行させる。

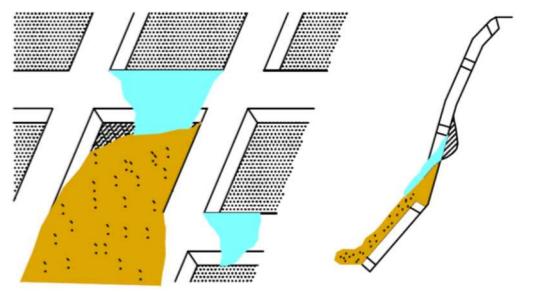
○顕著な湧水、枠内の中詰材（土砂）の多量の流出がいたるところで認められる

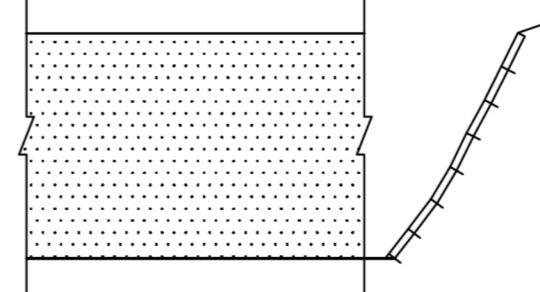
<ul style="list-style-type: none"> <input type="radio"/> 常時の湧水や降雨時の滯水などの痕跡が認められない

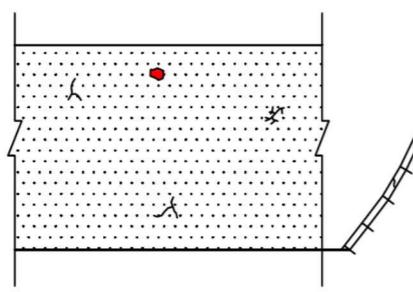
b 損傷あるが、機能・性能低下に至っていない	<ul style="list-style-type: none"> <input type="radio"/> 表面の部分的な剥離(薄い剥離) <input type="radio"/> あまり開口していないひび割れが数箇所ランダムにある

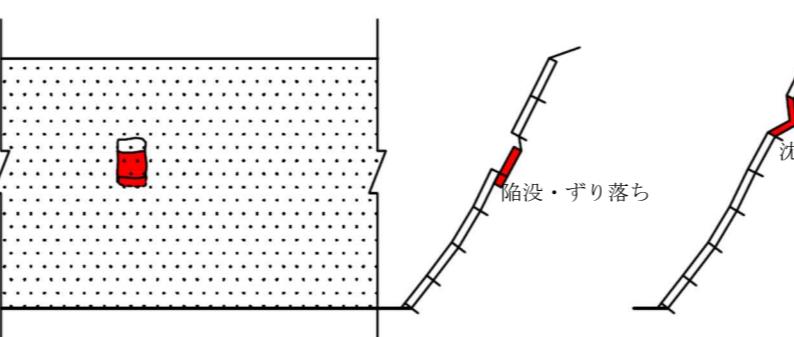
<ul style="list-style-type: none"> <input type="radio"/> はらみ出し・隙間・空洞・沈化・陥没(ずり落ち)が局所的にある

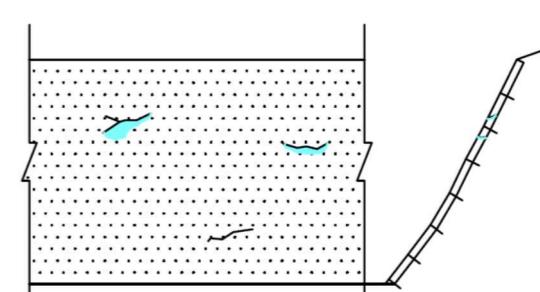
<ul style="list-style-type: none"> <input type="radio"/> 常時の湧水や降雨時の滯水等の痕跡が認められる

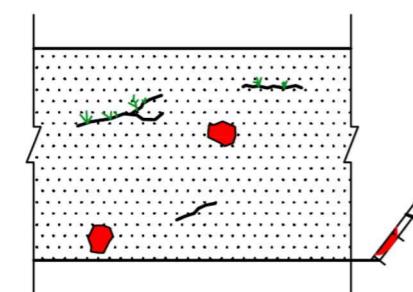
c 機能・性能低下あり	<ul style="list-style-type: none"> <input type="radio"/> 大きくて厚い剥離がいたるところにある <input type="radio"/> 広範囲に連続して、開口したひび割れが発生している(ひび割れ箇所から植生が生えている)

評価の観点	<ul style="list-style-type: none"> ・開口したひび割れや剥離が進み、穴があいている場合、機能が著しく低下している。 ・開口部からの雨水の流入等により、風化侵食が進行し、地山を脆弱化させる。 ・ひび割れ、剥離が顕著な個所は、打音調査による確認を検討する。 	<ul style="list-style-type: none"> ・沈下・陥没によるずれ落ちは、吹付背面の空洞化が顕著である場合が多く、急傾斜地の崩壊を抑制する機能が著しく低下している。 ・はらみ出しの箇所では、岩盤の部分的な土砂化による土圧の作用が懸念される。 ・はらみ出しや沈下が顕著な個所は、打音調査による確認を検討する。 	<ul style="list-style-type: none"> ・漏水箇所ではコンクリートや内部の鋼材の劣化が促進し、性能が低下する。 ・漏水が顕著な場合、吹付け背面の流水による空洞化が懸念され、空洞化が進行すると、陥没やずれ落ちが発生する ・漏水が顕著な箇所は、打音調査による確認を検討する。
点検留意事項	<ul style="list-style-type: none"> ・のり面の風化・浸食防止を図る工法であり、亀裂、はらみ出しの状況、湧水の発生状況などについて確認する。 ・必要があれば、打音で内部空洞化を確認する。

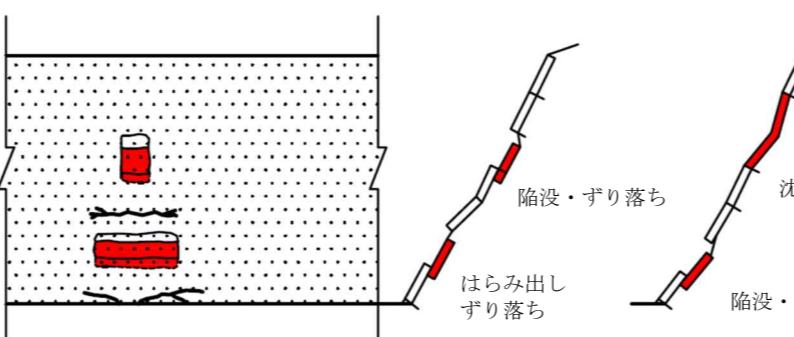
<ul style="list-style-type: none"> <input type="radio"/> はらみ出し・隙間・空洞・沈化・陥没(ずり落ち)がいたるところにある

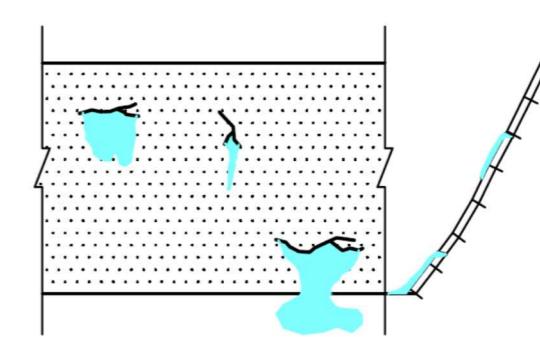
<ul style="list-style-type: none"> <input type="radio"/> 常時の湧水や降雨時の滯水等の痕跡がほとんどの延長で認められる

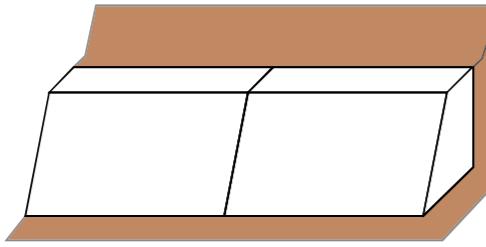
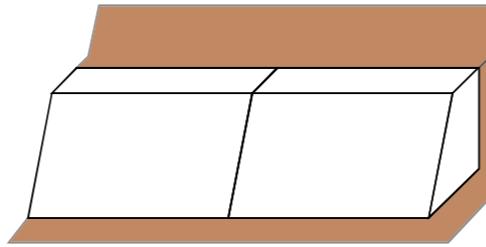
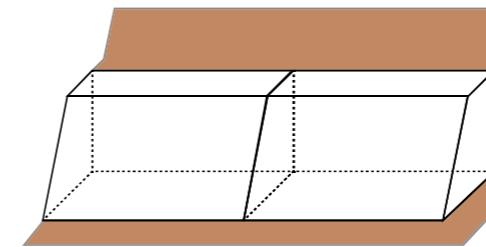
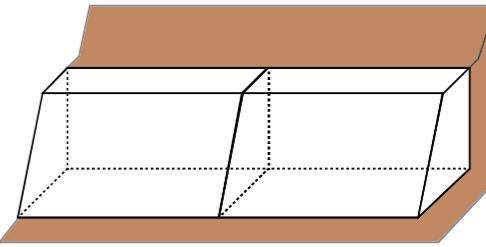
主な部位の変状レベルの評価基準（擁壁工 1/2）

変状レベル		擁壁工(待受式含む)			
		ひび割れ	湧水	変形	沈化
a	軽微な損傷	<ul style="list-style-type: none"> ○変状なし

評価の観点		<ul style="list-style-type: none"> ・特に待受式擁壁工については、土石等の衝撃力に対して耐力が低下し、機能低下が生じる。 ・広範囲のひび割れは、擁壁の一体性が失われていると想定され、安定性の低下が懸念される。 	<ul style="list-style-type: none"> ・擁壁工は貯水機能を有さないので、漏水は直接的な機能低下につながらない。 ・広範囲の漏水は、擁壁の一体性が失われていると想定され、安定性の低下が懸念される。 	<ul style="list-style-type: none"> ・変形の進行は、擁壁の不安定化につながるため、性能が低下している状態と判断される。 ・変形が進行した場合、擁壁の損壊の恐れが懸念される。 	<ul style="list-style-type: none"> ・沈化の進行は、擁壁の不安定化につながるため、性能が低下している状態と判断される。 ・沈化は支持力不足が要因の一つと想定されることから、安定性が十分でないと考えられる。

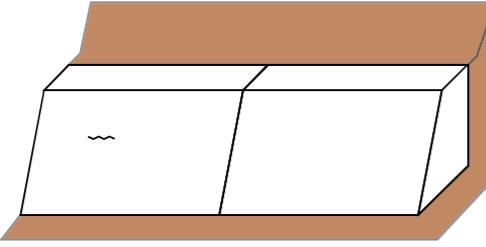
b	損傷あるが、機能・性能低下に至っていない	<ul style="list-style-type: none"> ○部分的にひび割れが確認される ○ひび割れが背面まで達していない ○背面土砂の吸出しが確認されない

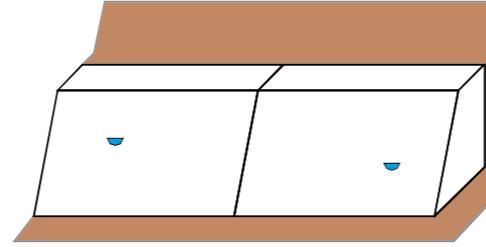
<ul style="list-style-type: none"> ○部分的に湧水が確認される ○背面土砂の吸出しが確認されない

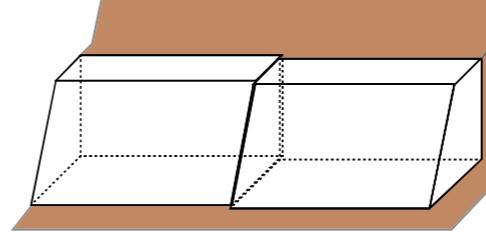
<ul style="list-style-type: none"> ○微細な変形(はらみ出し、傾き、継ぎ目のずれ、移動等)が確認される

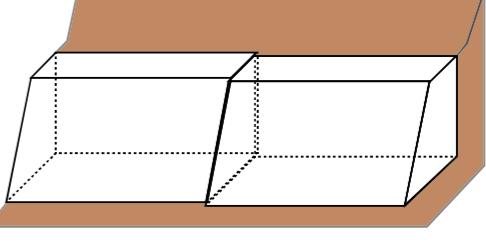
<ul style="list-style-type: none"> ○微細な沈化が確認される

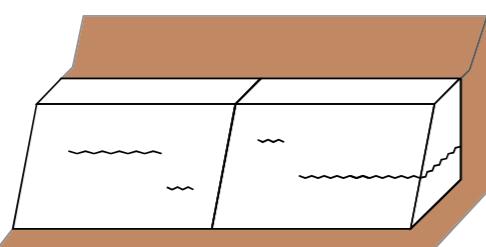
c	機能・性能低下あり	<ul style="list-style-type: none"> ○広範囲に連続したひび割れが確認される ○ひび割れが背面まで達している ○背面土砂の吸出しが確認される

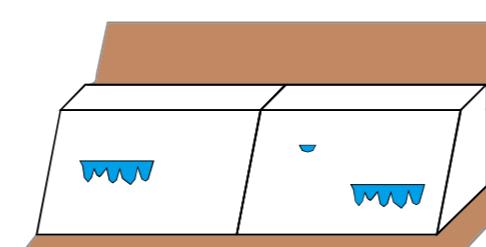
<ul style="list-style-type: none"> ○広範囲に湧水が確認される ○背面土砂の吸出しが確認される

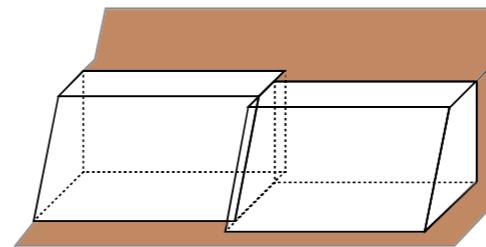
<ul style="list-style-type: none"> ○顕著な変形(はらみ出し、傾き、継ぎ目のずれ、移動等)が確認される

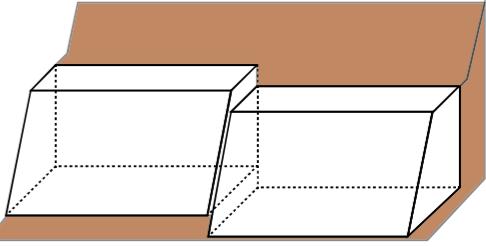
<ul style="list-style-type: none"> ○顕著な沈化が確認される

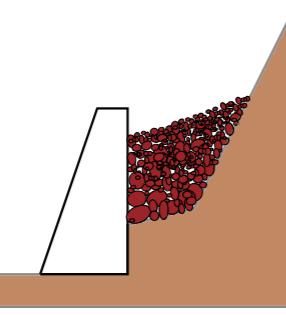
【該当なし】	【該当なし】	【該当なし】
c 機能・性能低下あり	○土砂堆積が生じ、空き容量の減少が確認される

評価の観点	・待受式擁壁工の空容量の減少は、崩壊土砂の捕捉量が低下することから、機能低下につながる。	・落石防護柵工の損傷・変形、腐食・劣化が進行すると、落石の捕捉できない恐れが生じる。	・落石防護網工の損傷・変形、腐食・劣化が進行すると、落石が捕捉できない恐れが生じる。	・損傷等が進行すると、関係者以外の侵入・転落による事故等の安全管理上支障をきたす。 ・点検用設備の損傷・変形、腐食・劣化が進行すると、点検実施に支障が生じる。
点検留意事項	(擁壁工 1/2) と同様とする	・落石から人家などの保全対象の防護を図る工法であり、支柱・ワイヤー・金網・アンカー等の変形や腐食等について確認する。		・施設の損傷、変形、腐食等の状況について確認する。

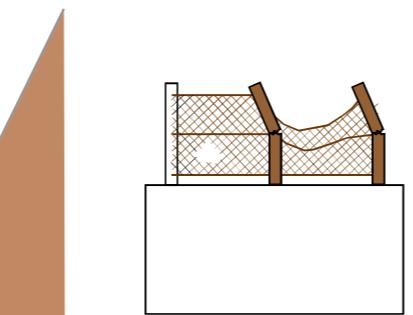
○支柱が変形（折れや曲り）している ○ワイヤーや金網が破断している

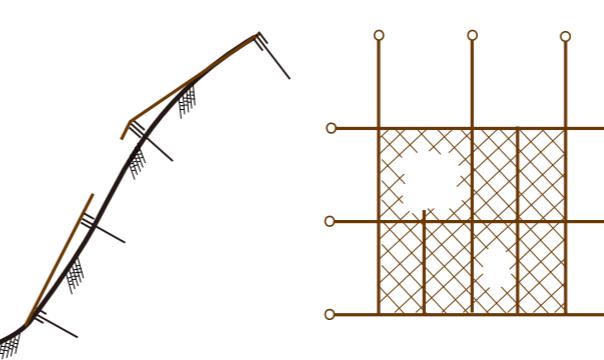
○アンカーの抜けが確認される ○ワイヤーや金網が破断している

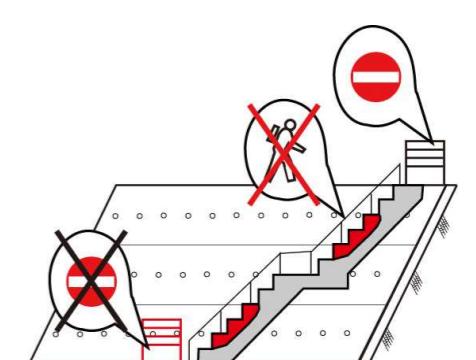
○損傷・変形、腐食・劣化によって使用できない。または、機能していない

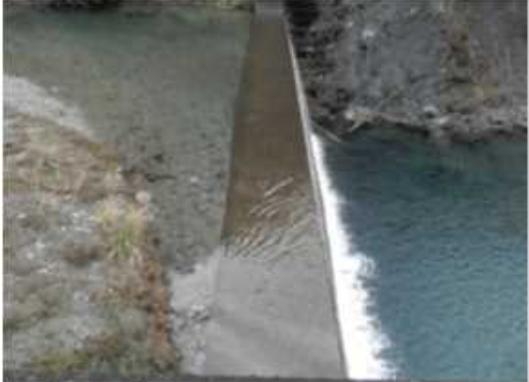
施設区分	砂防設備	施設名	砂防堰堤	評価項目	摩耗
適用区分	不透過型コンクリート砂防堰堤			部位	本体(水通し天端)
要対策時 機能低下	有	要対策時 性能低下	無	要対策時 環境影響	無

変状レベル	健全度評価基準	参考事例
a (軽微な損傷)	<p>【定期点検・臨時点検結果】</p> <ul style="list-style-type: none"> ○変状なし ○軽微な摩耗

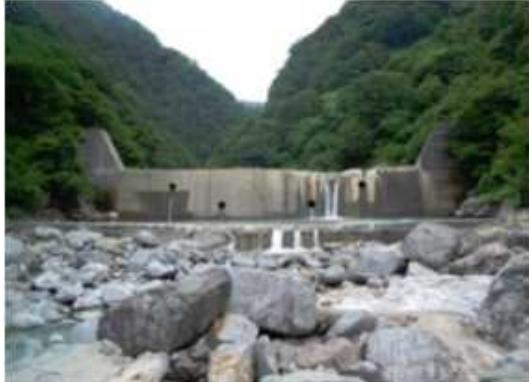
<p>堰堤水通し天端</p>
b (損傷あるが、 機能・性能 低下に至って いない)	<p>【定期点検・臨時点検結果】</p> <ul style="list-style-type: none"> ○鉛直方向の摩耗深さが概ね1リフト程度未満

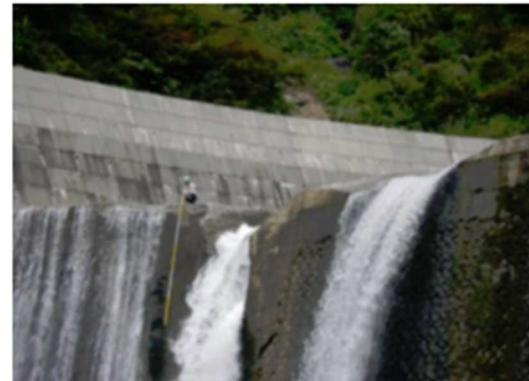
<p>堰堤水通し天端</p>
c (機能・性能 低下あり)	<p>【定期点検・臨時点検結果】</p> <ul style="list-style-type: none"> ○鉛直方向の摩耗深さが概ね1リフト程度以上
