砂防関係施設点検要領(案)

令和2年3月

国土交通省砂防部保全課

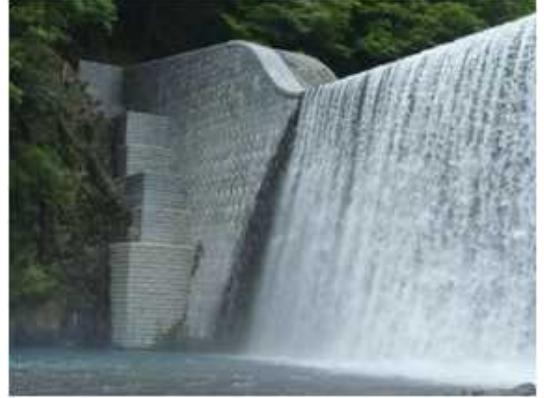
主な部位の変状レベルの事例写真（砂防－02）

施設区分	砂防設備	施設名	砂防堰堤	評価項目	ひび割れ
適用区分	不透過型コンクリート砂防堰堤			部位	本体
要対策時 機能低下	無	要対策時 性能低下	有	要対策時 環境影響	無

変状レベル	健全度評価基準	参考事例
a (軽微な損傷)	<p>【定期点検・臨時点検結果】</p> <ul style="list-style-type: none"> ○変状なし ○軽微なひび割れ

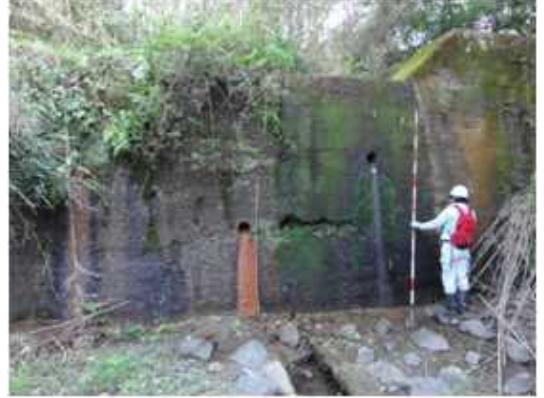
<p>堰堤本体</p>
b (損傷あるが、 機能・性能 低下に至って いない)	<p>【定期点検・臨時点検結果】</p> <ul style="list-style-type: none"> ○水平方向ひび割れが各ブロック幅の概ね 1/2 程度未満

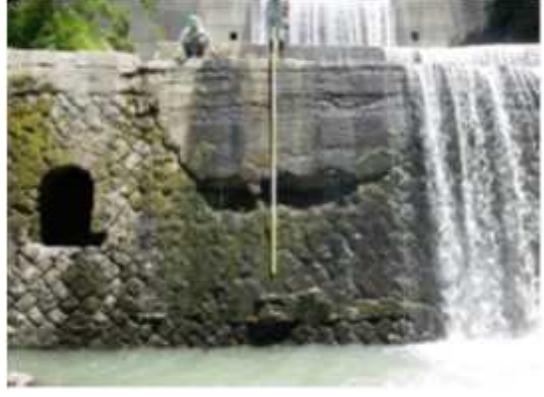
<p>堰堤本体</p>
c (機能・性能 低下あり)	<p>【定期点検・臨時点検結果】</p> <ul style="list-style-type: none"> ○水平方向ひび割れが各ブロック幅の概ね 1/2 程度以上 ○ひび割れが上下流に連続して発生

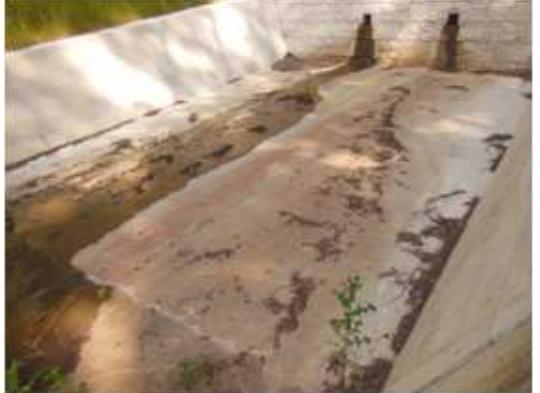
主な部位の変状レベルの事例写真（砂防－03）

施設区分	砂防設備	施設名	砂防堰堤	評価項目	洗掘
適用区分	不透過型コンクリート砂防堰堤			部位	本体（基礎）
要対策時 機能低下	無	要対策時 性能低下	有	要対策時 環境影響	無

変状レベル	健全度評価基準	参考事例
a (軽微な損傷)	<p>【定期点検・臨時点検結果】</p> <ul style="list-style-type: none"> ○変状なし ○軽微な洗掘

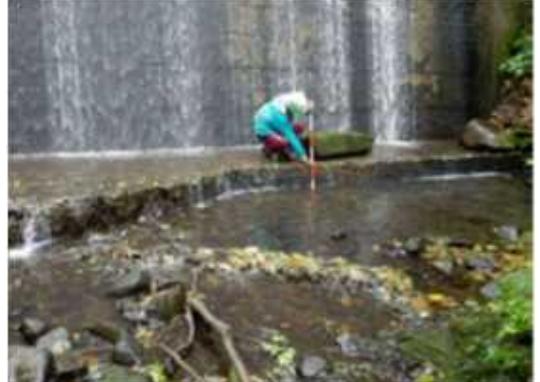
<p>堰堤基礎部</p>
b (損傷あるが、機能・性能低下に至っていない)	<p>【定期点検・臨時点検結果】</p> <ul style="list-style-type: none"> ○基礎部の洗掘が堰堤基礎面に達していない

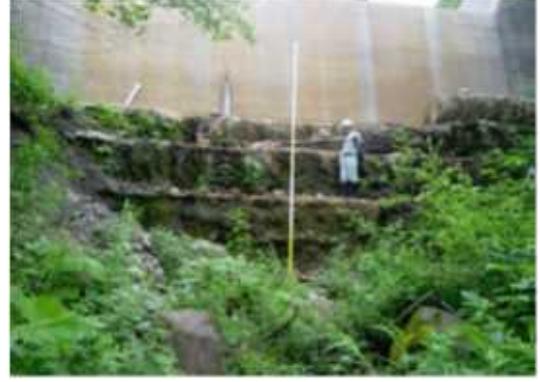
<p>堰堤基礎部</p>
c (機能・性能低下あり)	<p>【定期点検・臨時点検結果】</p> <ul style="list-style-type: none"> ○基礎部の洗掘が堰堤基礎面に達している

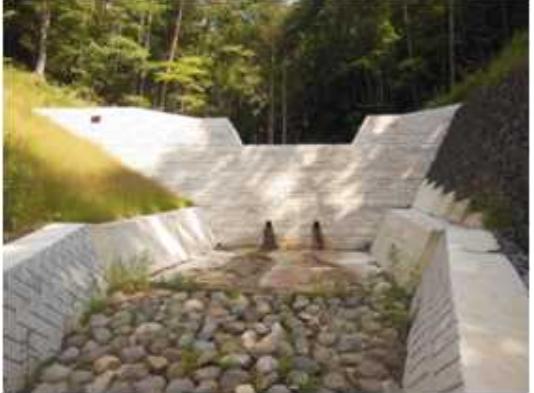
主な部位の変状レベルの事例写真（砂防－04）

施設区分	砂防設備	施設名	砂防堰堤	評価項目	漏水
適用区分	不透過型コンクリート砂防堰堤			部位	袖
要対策時 機能低下	無	要対策時 性能低下	有	要対策時 環境影響	無

変状レベル	健全度評価基準	参考事例
a (軽微な損傷)	<p>【定期点検・臨時点検結果】</p> <ul style="list-style-type: none"> ○変状なし ○軽微な漏水

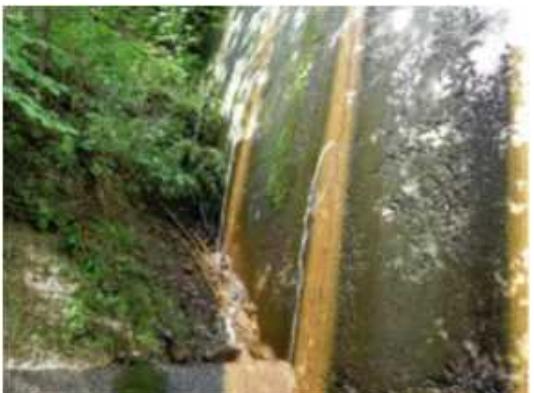
<p>堰堤本体</p>
b (損傷あるが、 機能・性能 低下に至って いない)	<p>【定期点検・臨時点検結果】</p> <ul style="list-style-type: none"> ○部分的に漏水している

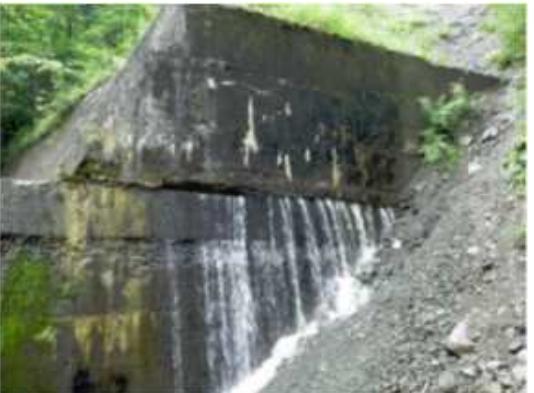
<p>堰堤本体</p>
c (機能・性能 低下あり)	<p>【定期点検・臨時点検結果】</p> <ul style="list-style-type: none"> ○本体の広範囲にわたる漏水 ○基礎底面部からの漏水 ○両岸地山と堰堤境界面からの漏水

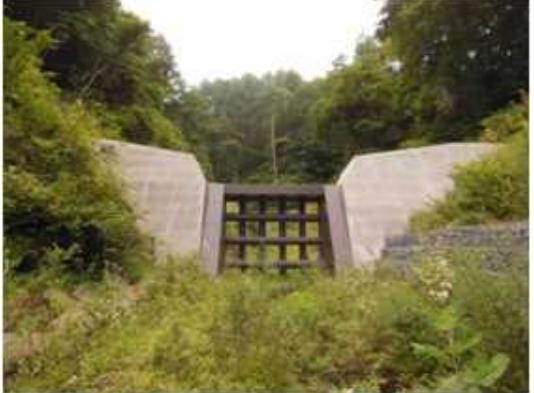
主な部位の変状レベルの事例写真（砂防－05）

施設区分	砂防設備	施設名	砂防堰堤	評価項目	変位变形
適用区分	透過型鋼製砂防堰堤			部位	本体
要対策時 機能低下	有	要対策時 性能低下	有	要対策時 環境影響	無

変状レベル	健全度評価基準	参考事例
a (軽微な損傷)	<p>【定期点検・臨時点検結果】</p> <p>【評価の目安】</p> <ul style="list-style-type: none"> ○中空鋼管： 鋼管径に対する鋼管の凹み 10%未満 ○コンクリート充填鋼管： 部材のたわみ変形角 2 度未満

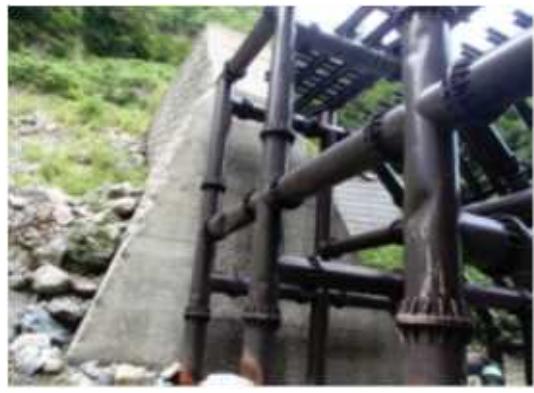
<p>堰堤本体透過部</p>
b (損傷あるが、 機能・性能 低下に至って いない)	<p>【定期点検・臨時点検結果】</p> <p>【評価の目安】</p> <ul style="list-style-type: none"> ○中空鋼管： 鋼管径に対する鋼管の凹み 10%～40%未満 ○コンクリート充填鋼管： 部材のたわみ変形角 2～5 度 未満

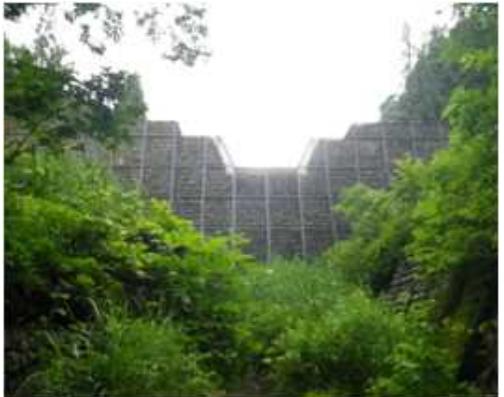
主な部位の変状レベルの事例写真（砂防－06）

施設区分	砂防設備	施設名	砂防堰堤	評価項目	変位变形
適用区分	不透過型鋼製砂防堰堤			部位	本体
要対策時 機能低下	有	要対策時 性能低下	有	要対策時 環境影響	無

変状レベル	健全度評価基準	参考事例
a (軽微な損傷)	<p>【定期点検・臨時点検結果】</p> <p>【評価の目安】</p> <ul style="list-style-type: none"> ○中空鋼管： 鋼管径に対する鋼管の凹み 10%未満 ○コンクリート充填鋼管： 部材のたわみ変形角 2 度未満

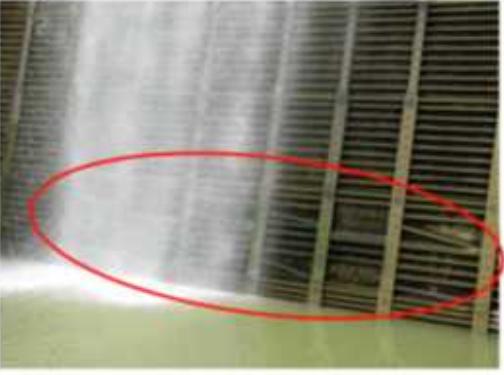
<p>鋼製不透過型堰堤</p>
b (損傷あるが、 機能・性能 低下に至って いない)	<p>【定期点検・臨時点検結果】</p> <p>【評価の目安】</p> <ul style="list-style-type: none"> ○中空鋼管： 鋼管径に対する鋼管の凹み 10%～40%未満 ○コンクリート充填鋼管： 部材のたわみ変形角 2～5 度 未満

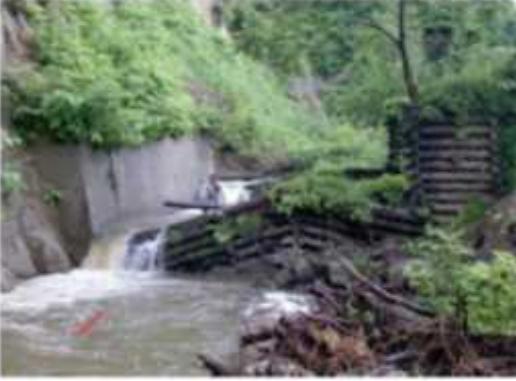
<p>鋼製不透過型堰堤</p>
c (機能・性能 低下あり)	<p>【定期点検・臨時点検結果】</p> <p>【評価の目安】</p> <ul style="list-style-type: none"> ○中空鋼管： 鋼管径に対する鋼管の凹み 40%以上 ○コンクリート充填鋼管： 部材のたわみ変形角 5 度以上

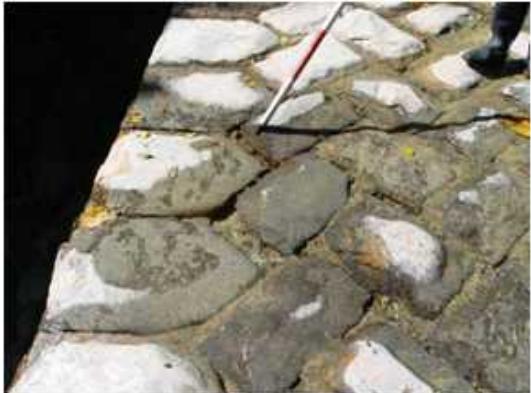
主な部位の変状レベルの事例写真（砂防－07）

施設区分	砂防設備	施設名	砂防堰堤	評価項目	欠損
適用区分	石積砂防堰堤			部位	本体（水通し天端）
要対策時 機能低下	有	要対策時 性能低下	無	要対策時 環境影響	無

変状レベル	健全度評価基準	参考事例
a (軽微な損傷)	<p>【定期点検・臨時点検結果】</p> <ul style="list-style-type: none"> ○変状なし

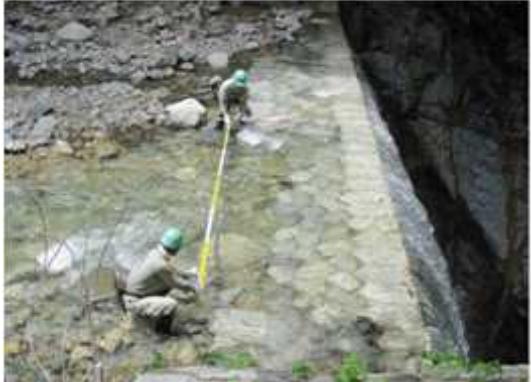
<p>石積堰堤水通し天端</p>
b (損傷あるが、機能・性能低下に至っていない)	<p>【定期点検・臨時点検結果】</p> <ul style="list-style-type: none"> ○天端石の欠損が水平かつ鉛直方向で概ね2箇所未満

<p>石積堰堤水通し天端</p>
c (機能・性能低下あり)	<p>【定期点検・臨時点検結果】</p> <ul style="list-style-type: none"> ○天端石の欠損が水平かつ鉛直方向で概ね2箇所以上

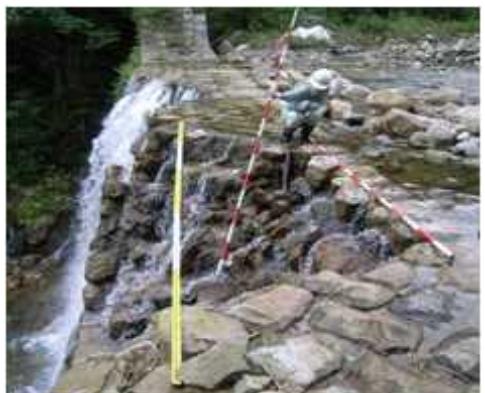
主な部位の変状レベルの事例写真（砂防－08）

<p>石積堰堤水通し天端</p>

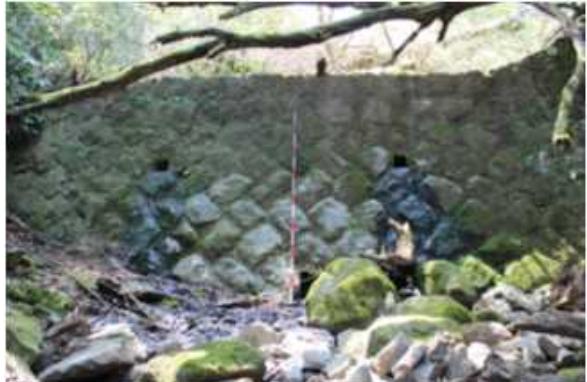
施設区分	砂防設備	施設名	砂防堰堤	評価項目	欠損
適用区分	石積砂防堰堤			部位	本体
要対策時 機能低下	無	要対策時 性能低下	有	要対策時 環境影響	無

変状レベル	健全度評価基準	参考事例
a (軽微な損傷)	【定期点検・臨時点検結果】 ○変状なし

<p>石積堰堤本体</p>
b (損傷あるが、機能・性能低下に至っていない)	【定期点検・臨時点検結果】 ○積石の欠損が部分的に生じている

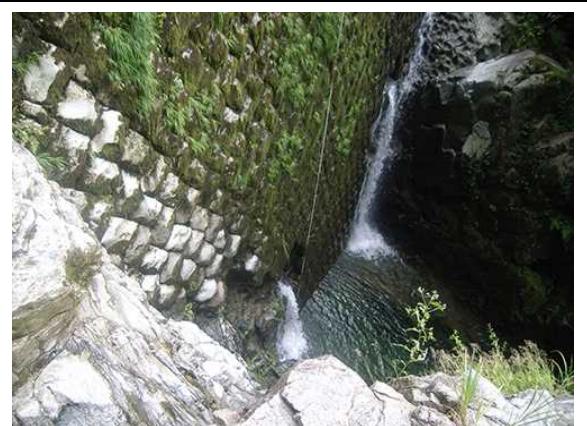
<p>石積堰堤本体</p>
c (機能・性能低下あり)	【定期点検・臨時点検結果】 ○積石の欠損が広範囲で生じている

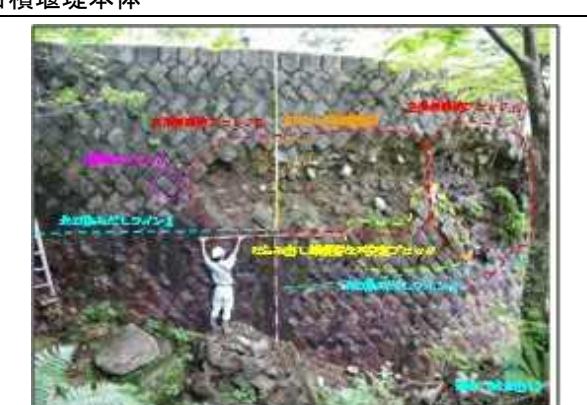
主な部位の変状レベルの事例写真（砂防－09）

<p>石積堰堤本体</p>

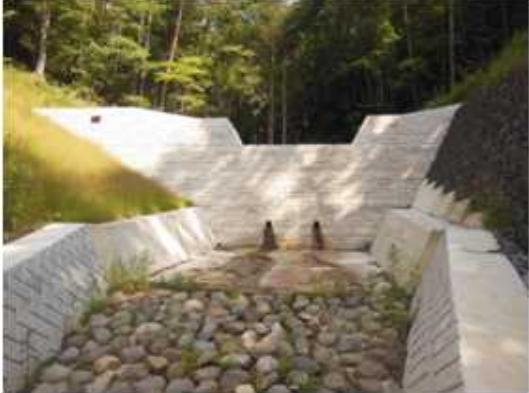
施設区分	砂防設備	施設名	砂防堰堤	評価項目	ひび割れ
適用区分	不透過型コンクリート砂防堰堤			部位	袖
要対策時 機能低下	無	要対策時 性能低下	有	要対策時 環境影響	無

変状レベル	健全度評価基準	参考事例
a (軽微な損傷)	<p>【定期点検・臨時点検結果】</p> <ul style="list-style-type: none"> ○変状なし ○軽微なひび割れ

<p>堰堤袖</p>
b (損傷あるが、 機能・性能 低下に至って いない)	<p>【定期点検・臨時点検結果】</p> <ul style="list-style-type: none"> ○水平方向のひび割れが各ブロック幅の概ね 1/2 程度未満 ○鉛直方向ひび割れが打設リフト内におさまっている

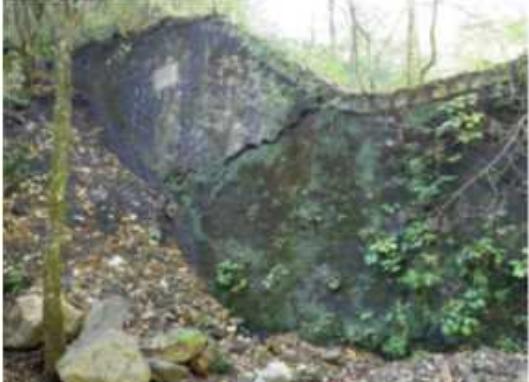
<p>堰堤袖</p>
c (機能・性能 低下あり)	<p>【定期点検・臨時点検結果】</p> <ul style="list-style-type: none"> ○水平方向のひび割れが各ブロック幅の概ね 1/2 程度以上 ○鉛直方向ひび割れが打設リフトを超えて発達している

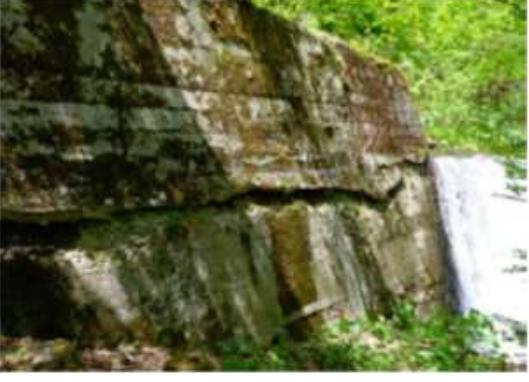
主な部位の変状レベルの事例写真（砂防－10）

<p>堰堤袖</p>

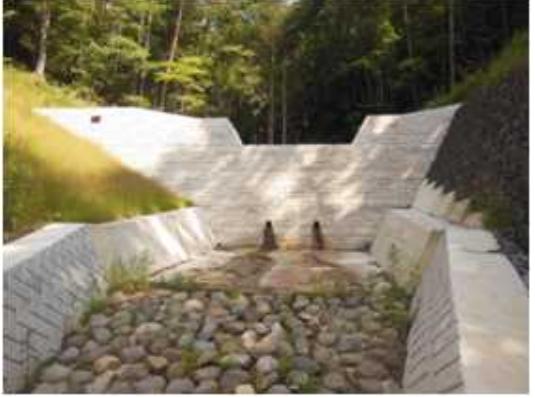
施設区分	砂防設備	施設名	砂防堰堤	評価項目	漏水
適用区分	不透過型コンクリート砂防堰堤			部位	袖
要対策時 機能低下	無	要対策時 性能低下	有	要対策時 環境影響	無

変状レベル	健全度評価基準	参考事例
a (軽微な損傷)	<p>【定期点検・臨時点検結果】</p> <ul style="list-style-type: none"> ○変状なし ○軽微な漏水

<p>堰堤袖</p>
b (損傷あるが、機能・性能低下に至っていない)	<p>【定期点検・臨時点検結果】</p> <ul style="list-style-type: none"> ○部分的に漏水している

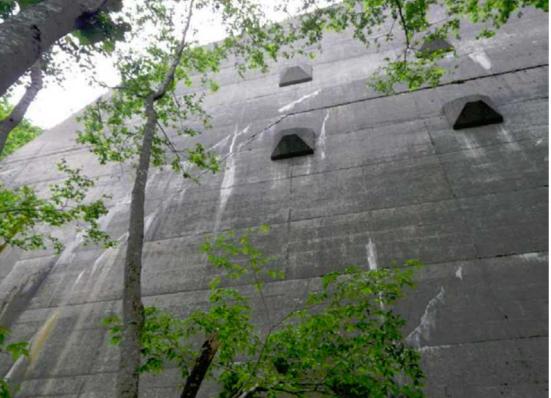
<p>堰堤袖</p>
c (機能・性能低下あり)	<p>【定期点検・臨時点検結果】</p> <ul style="list-style-type: none"> ○袖の広範囲にわたる漏水 ○両岸地山と袖境界面からの漏水

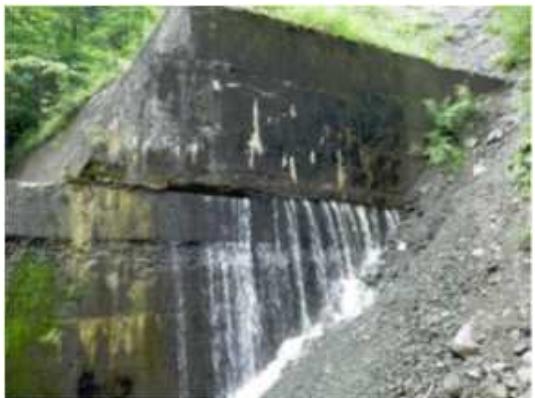
主な部位の変状レベルの事例写真（砂防－11）

<p>堰堤袖</p>

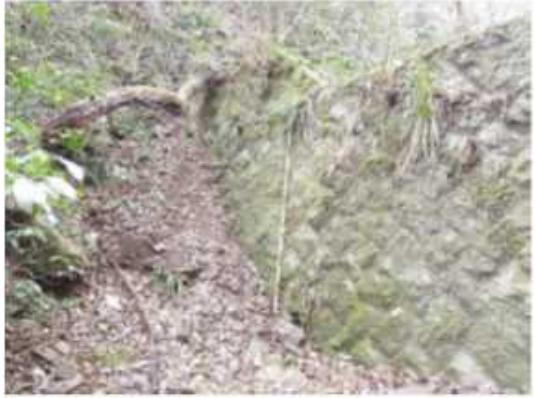
施設区分	砂防設備	施設名	砂防堰堤	評価項目	欠損
適用区分	石積砂防堰堤			部位	袖
要対策時 機能低下	無	要対策時 性能低下	有	要対策時 環境影響	無

変状レベル	健全度評価基準	参考事例
a (軽微な損傷)	<p>【定期点検・臨時点検結果】</p> <ul style="list-style-type: none"> ○変状なし

<p>堰堤袖</p>
b (損傷あるが、機能・性能低下に至っていない)	<p>【定期点検・臨時点検結果】</p> <ul style="list-style-type: none"> ○積石の欠損が部分的に生じている

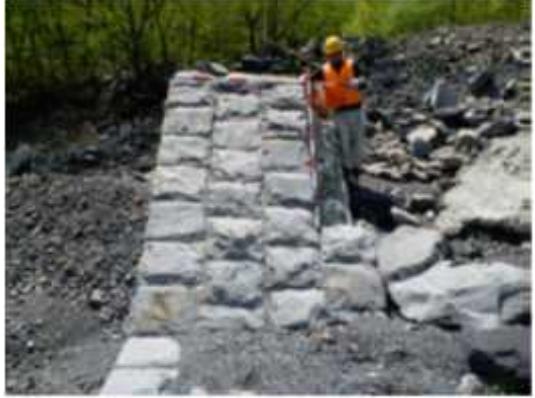
<p>堰堤袖</p>
c (機能・性能低下あり)	<p>【定期点検・臨時点検結果】</p> <ul style="list-style-type: none"> ○積石の欠損が広範囲で生じている

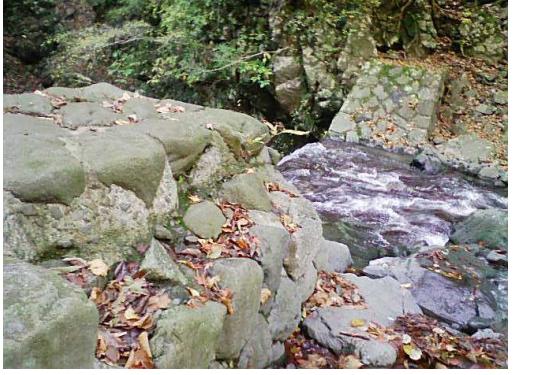
主な部位の変状レベルの事例写真（砂防－12）

<p>堰堤袖</p>

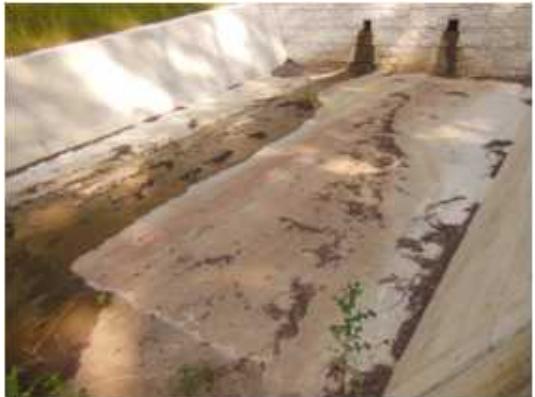
施設区分	砂防設備	施設名	砂防堰堤	評価項目	摩耗
適用区分	不透過型コンクリート砂防堰堤			部位	水叩き
要対策時 機能低下	有	要対策時 性能低下	無	要対策時 環境影響	無

変状レベル	健全度評価基準	参考事例
a (軽微な損傷)	<p>【定期点検・臨時点検結果】</p> <ul style="list-style-type: none"> ○変状なし ○軽微な摩耗

<p>堰堤水叩き</p>
b (損傷あるが、機能・性能低下に至っていない)	<p>【定期点検・臨時点検結果】</p> <ul style="list-style-type: none"> ○摩耗が水叩きの基礎面に達していない

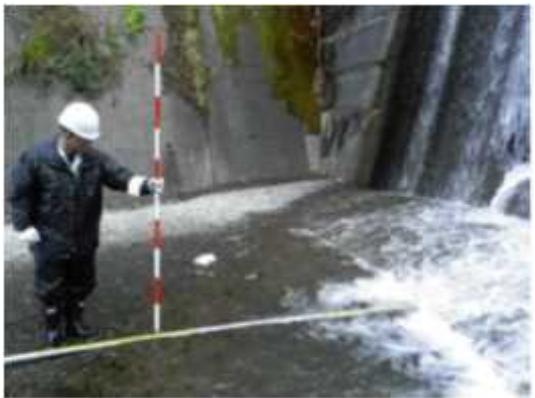
<p>堰堤水叩き</p>
c (機能・性能低下あり)	<p>【定期点検・臨時点検結果】</p> <ul style="list-style-type: none"> ○摩耗が水叩きの基礎面に達している

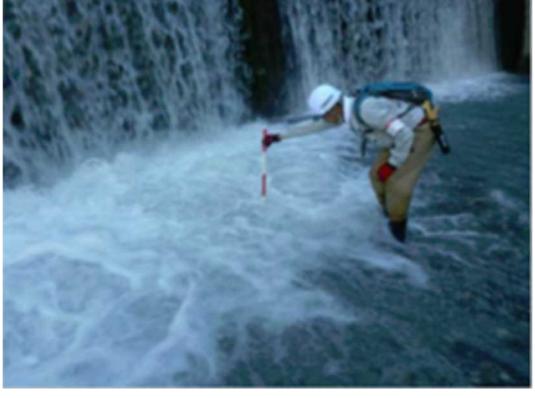
主な部位の変状レベルの事例写真（砂防－13）

<p>堰堤水叩き</p>

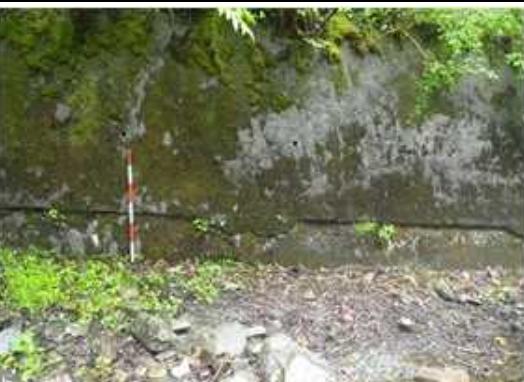
<p>側壁護岸</p>
b (損傷あるが、 機能・性能 低下に至って いない)	<p>【定期点検・臨時点検結果】</p> <ul style="list-style-type: none"> ○水平方向のひび割れが各ブロック幅の概ね 1/2 程度未満 ○裏込め材の吸出しが確認されない

<p>側壁護岸</p>
c (機能・性能 低下あり)	<p>【定期点検・臨時点検結果】</p> <ul style="list-style-type: none"> ○水平方向のひび割れが各ブロック幅の概ね 1/2 程度以上 ○裏込め材の吸出しが確認される

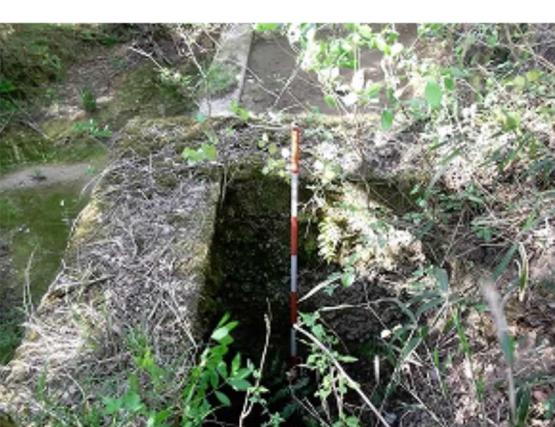
主な部位の変状レベルの事例写真（砂防－14）

<p>側壁護岸</p>

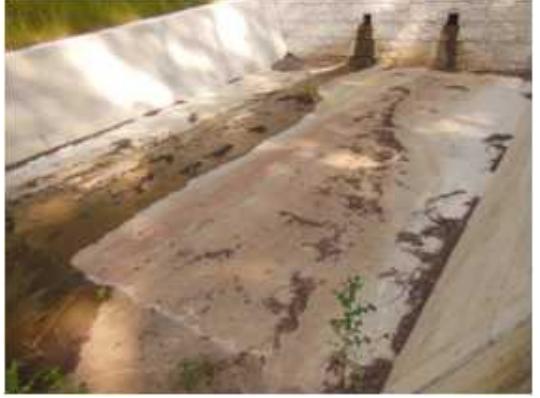
施設区分	砂防設備	施設名	砂防堰堤	評価項目	洗掘
適用区分	不透過型コンクリート砂防堰堤			部位	側壁護岸
要対策時 機能低下	有	要対策時 性能低下	有	要対策時 環境影響	無

変状レベル	健全度評価基準	参考事例
a (軽微な損傷)	<p>【定期点検・臨時点検結果】</p> <ul style="list-style-type: none"> ○変状なし ○軽微な洗掘

<p>側壁護岸</p>
b (損傷あるが、 機能・性能 低下に至って いない)	<p>【定期点検・臨時点検結果】</p> <ul style="list-style-type: none"> ○洗掘が側壁護岸の基礎面に達していない

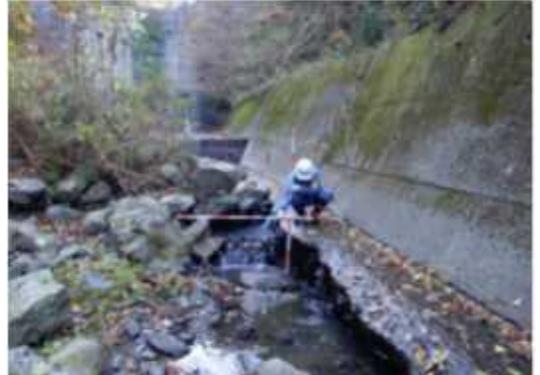
主な部位の変状レベルの事例写真（砂防－15）

<p>側壁護岸</p>
c (機能・性能 低下あり)	<p>【定期点検・臨時点検結果】</p> <ul style="list-style-type: none"> ○洗掘が側壁護岸の基礎面に達している 	<p>該当写真事例なし</p> <p>側壁護岸</p>

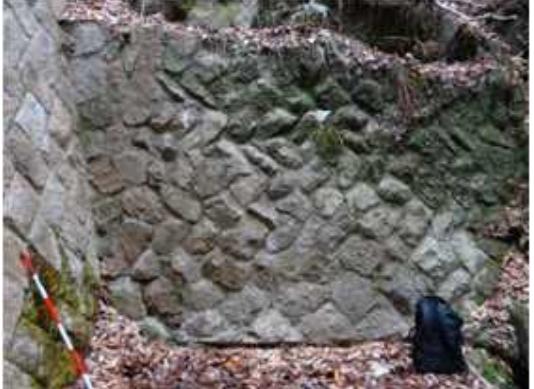
施設区分	砂防設備	施設名	砂防堰堤	評価項目	欠損
適用区分	石積砂防堰堤			部位	側壁護岸
要対策時 機能低下	無	要対策時 性能低下	有	要対策時 環境影響	無

変状レベル	健全度評価基準	参考事例
a (軽微な損傷)	<p>【定期点検・臨時点検結果】</p> <ul style="list-style-type: none"> ○変状なし

<p>側壁護岸</p>
b (損傷あるが、機能・性能低下に至っていない)	<p>【定期点検・臨時点検結果】</p> <ul style="list-style-type: none"> ○積石の欠損が部分的に生じている

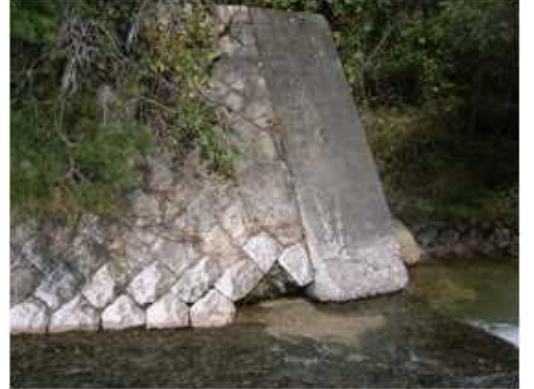
<p>側壁護岸</p>
c (機能・性能低下あり)	<p>【定期点検・臨時点検結果】</p> <ul style="list-style-type: none"> ○積石の欠損が広範囲で生じている

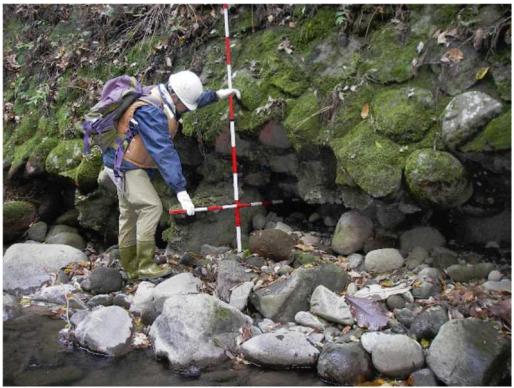
主な部位の変状レベルの事例写真（砂防－16）

<p>側壁護岸</p>

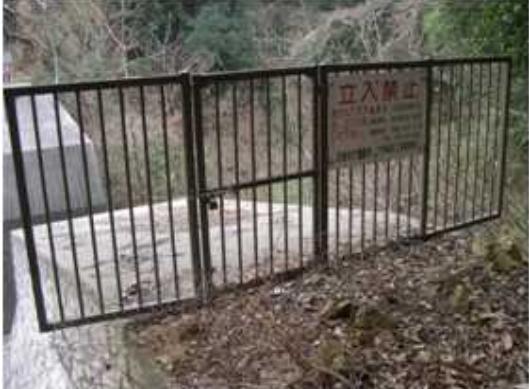
主な部位の変状レベルの事例写真（砂防－17）

施設区分	砂防設備	施設名	砂防堰堤	評価項目	安全設備（損傷・劣化）
適用区分	不透過型コンクリート砂防堰堤			部位	立入防止柵・扉・鍵・階段等
要対策時 機能低下	有	要対策時 性能低下	有	要対策時 環境影響	無

変状レベル	健全度評価基準	参考事例
a (軽微な損傷)	<p>【定期点検・臨時点検結果】</p> <ul style="list-style-type: none"> ○変状なし ○損傷・変形、腐食・劣化はあるが使用可能

<p>安全設備進入防止柵</p>
b (損傷あるが、機能・性能低下に至っていない)		
c (機能・性能低下あり)	<p>【定期点検・臨時点検結果】</p> <ul style="list-style-type: none"> ○損傷・変形、腐食・劣化によって使用できない、または、機能していない 	<p>該当写真事例なし</p> <p>安全設備進入防止柵</p>

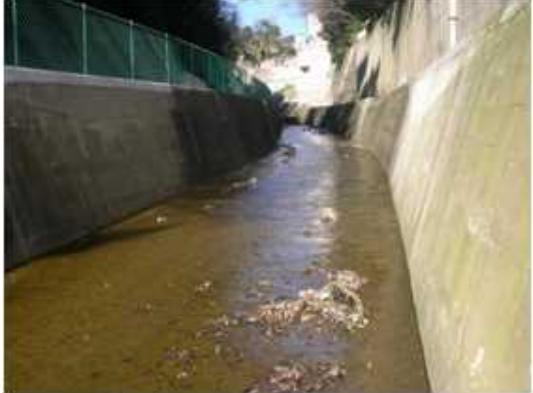
施設区分	砂防設備	施設名	渓流保全工	評価項目	摩耗
適用区分	底張工			部位	底張
要対策時 機能低下	有	要対策時 性能低下	無	要対策時 環境影響	無

変状レベル	健全度評価基準	参考事例
a (軽微な損傷)	<p>【定期点検・臨時点検結果】</p> <ul style="list-style-type: none"> ○変状なし ○軽微な摩耗

<p>流路工 底張</p>
b (損傷あるが、機能・性能低下に至っていない)	<p>【定期点検・臨時点検結果】</p> <ul style="list-style-type: none"> ○摩耗が護岸の基礎面に達していない

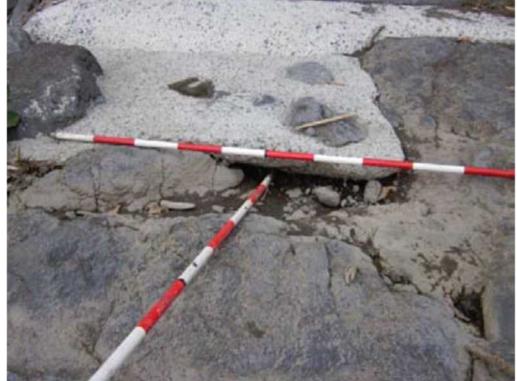
<p>流路工 底張</p>
c (機能・性能低下あり)	<p>【定期点検・臨時点検結果】</p> <ul style="list-style-type: none"> ○摩耗が護岸の基礎面に達している

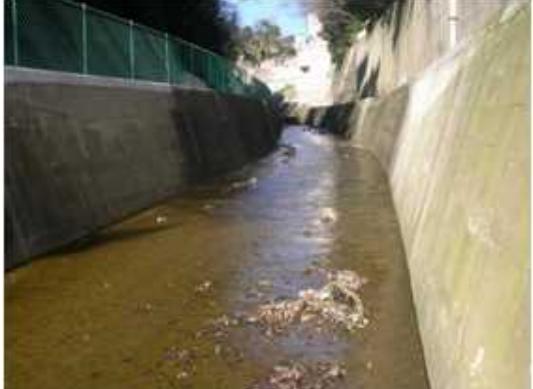
施設区分	砂防設備	施設名	渓流保全工	評価項目	ひび割れ
適用区分	護岸工（コンクリート）			部位	護岸
要対策時 機能低下	無	要対策時 性能低下	有	要対策時 環境影響	無

変状レベル	健全度評価基準	参考事例
a (軽微な損傷)	<p>【定期点検・臨時点検結果】</p> <ul style="list-style-type: none"> ○変状なし ○軽微なひび割れ

<p>流路工 護岸</p>
b (損傷あるが、 機能・性能 低下に至って いない)	<p>【定期点検・臨時点検結果】</p> <ul style="list-style-type: none"> ○水平方向のひび割れが各ブロック幅の概ね 1/2 程度未満 ○裏込め材の吸出しが確認されない

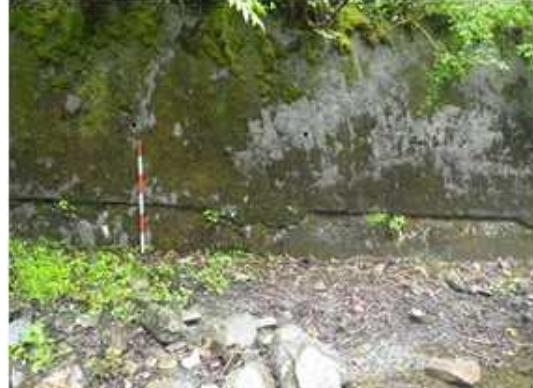
<p>流路工 護岸</p>
c (機能・性能 低下あり)	<p>【定期点検・臨時点検結果】</p> <ul style="list-style-type: none"> ○水平方向のひび割れが各ブロック幅の概ね 1/2 程度以上 ○裏込め材の吸出しが確認される

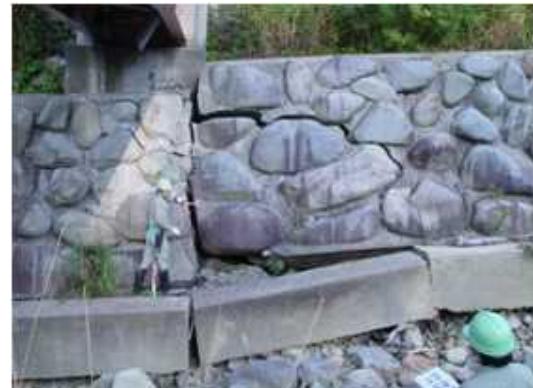
主な部位の変状レベルの事例写真（砂防－19）

<p>流路工 護岸</p>

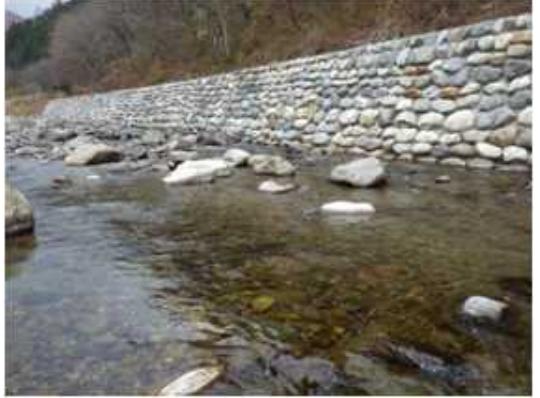
施設区分	砂防設備	施設名	渓流保全工	評価項目	ひび割れ
適用区分	護岸工（ブロック積み）			部位	護岸
要対策時 機能低下	無	要対策時 性能低下	有	要対策時 環境影響	無

変状レベル	健全度評価基準	参考事例
a (軽微な損傷)	<p>【定期点検・臨時点検結果】</p> <ul style="list-style-type: none"> ○変状なし ○軽微なひび割れ

<p>護岸</p>
b (損傷あるが、 機能・性能 低下に至って いない)	<p>【定期点検・臨時点検結果】</p> <ul style="list-style-type: none"> ○ひび割れが局所的にみられる程度である ○裏込め材の吸出しが確認されない

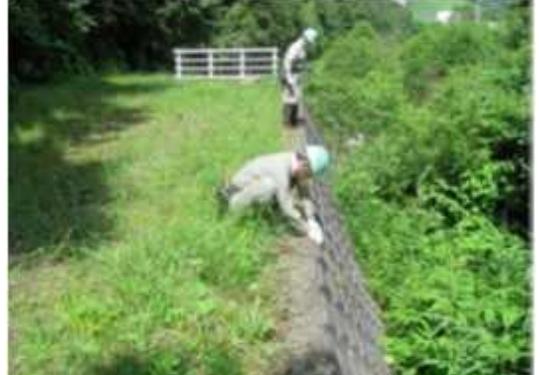
<p>護岸</p>
c (機能・性能 低下あり)	<p>【定期点検・臨時点検結果】</p> <ul style="list-style-type: none"> ○ひび割れが広範囲に生じている ○裏込め材の吸出しが確認される

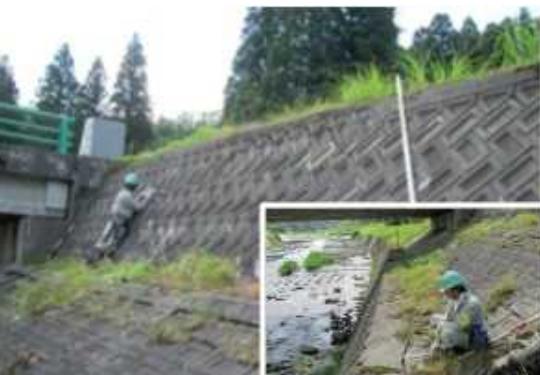
主な部位の変状レベルの事例写真（砂防－20）

<p>護岸</p>

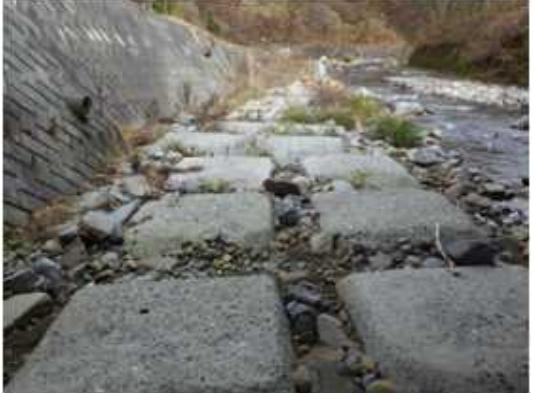
施設区分	砂防設備	施設名	渓流保全工	評価項目	洗掘
適用区分	護岸工			部位	護岸
要対策時 機能低下	有	要対策時 性能低下	無	要対策時 環境影響	無

変状レベル	健全度評価基準	参考事例
a (軽微な損傷)	<p>【定期点検・臨時点検結果】</p> <ul style="list-style-type: none"> ○変状なし ○軽微な洗掘

<p>護岸及び護床工</p>
b (損傷あるが、機能・性能低下に至っていない)	<p>【定期点検・臨時点検結果】</p> <ul style="list-style-type: none"> ○洗掘が護岸の基礎面に達していない

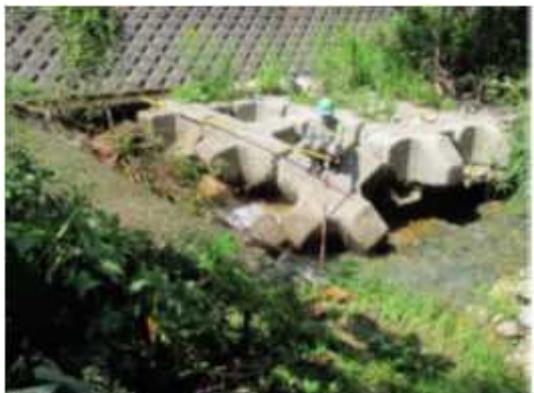
<p>護岸及び護床工</p>
c (機能・性能低下あり)	<p>【定期点検・臨時点検結果】</p> <ul style="list-style-type: none"> ○洗掘が護岸の基礎面に達している ○護床ブロックが流出している

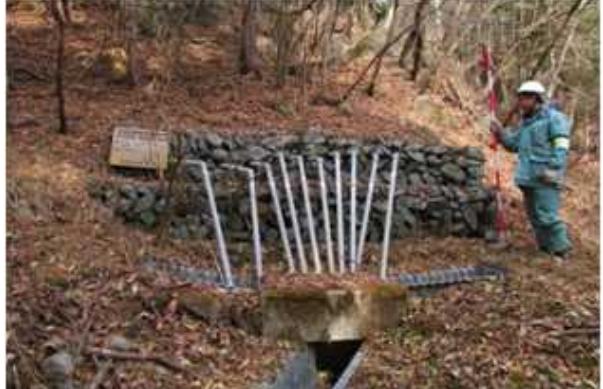
施設区分	地すべり防止施設	施設名	横ボーリング工	評価項目	劣化・腐食、損傷・変形
適用区分	横ボーリング工			部位	孔口保護工・集水柵
要対策時 機能低下	有	要対策時 性能低下	有	要対策時 環境影響	無

変状レベル	健全度評価基準	参考事例
a (軽微な損傷)	<p>【定期点検・臨時点検結果】</p> <ul style="list-style-type: none"> ○変状なし ○軽微な劣化・腐食、損傷・変形

<p>横ボーリング工 孔口保護工</p>
b (損傷あるが、機能・性能低下に至っていない)	<p>【定期点検・臨時点検結果】</p> <ul style="list-style-type: none"> ○一部が劣化・腐食、損傷・変形している（漏水はない状態）

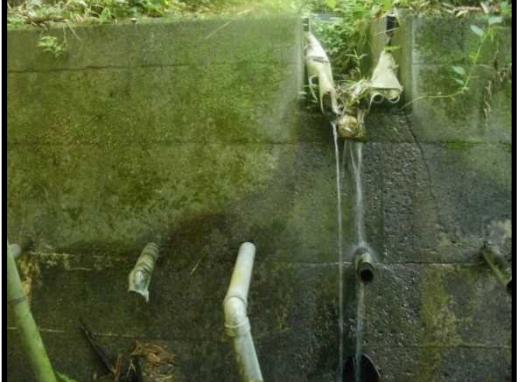
<p>横ボーリング工 孔口保護工</p>
c (機能・性能低下あり)	<p>【定期点検・臨時点検結果】</p> <ul style="list-style-type: none"> ○劣化・腐食、損傷・変形によって漏水している

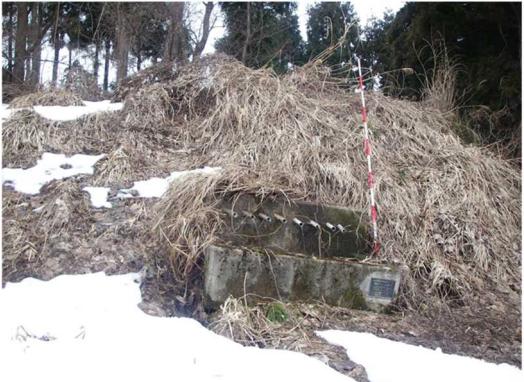
<p>横ボーリング工 孔口保護工</p>

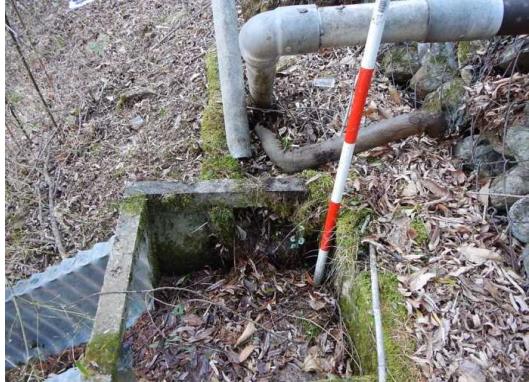
<p>横ボーリング工 集水柵</p>
b (損傷あるが、機能・性能低下に至っていない)	<p>【定期点検・臨時点検結果】</p> <ul style="list-style-type: none"> ○一部に土砂等が堆積している（溢水はない状態）

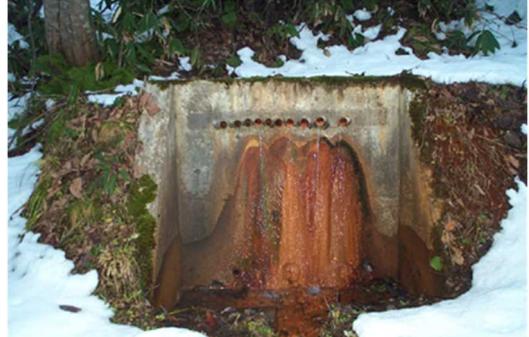
<p>横ボーリング工 集水柵</p>
c (機能・性能低下あり)	<p>【定期点検・臨時点検結果】</p> <ul style="list-style-type: none"> ○土砂等の堆積によって溢水している

<p>横ボーリング工 集水柵</p>

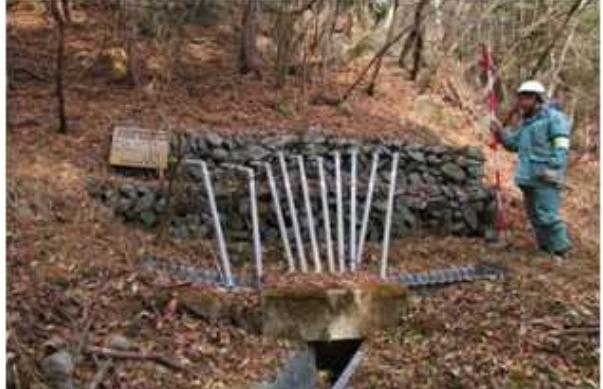
変状レベル	健全度評価基準	参考事例
a (軽微な損傷)	<p>【定期点検・臨時点検結果】</p> <ul style="list-style-type: none"> ○変状なし ○軽微な劣化・腐食、損傷・変形

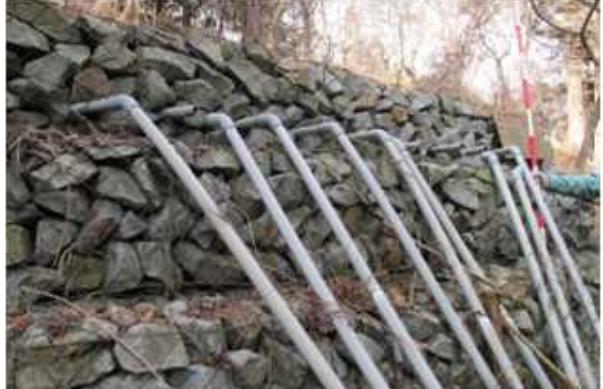
<p>横ボーリング工 集水管</p>
b (損傷あるが、機能・性能低下に至っていない)	<p>【定期点検・臨時点検結果】</p> <ul style="list-style-type: none"> ○一部の集水管が劣化・腐食、損傷・変形している

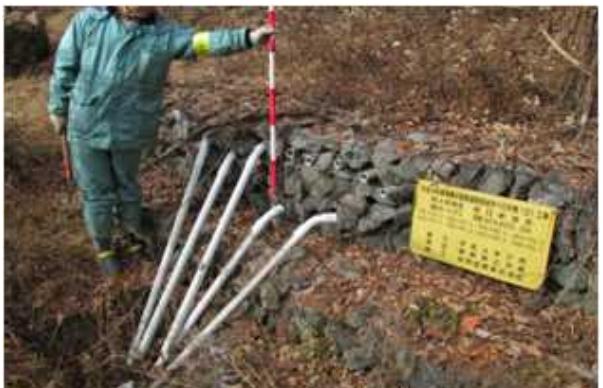
<p>横ボーリング工 集水管</p>
c (機能・性能低下あり)	<p>【定期点検・臨時点検結果】</p> <ul style="list-style-type: none"> ○大半の集水管が劣化・腐食、損傷・変形している

<p>横ボーリング工 集水管</p>

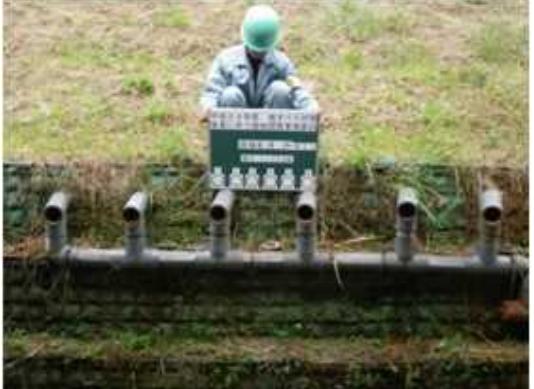
変状レベル	健全度評価基準	参考事例
a (軽微な損傷)	【定期点検・臨時点検結果】 ○閉塞物の付着なし ○孔口に閉塞物が少量付着 ○地下水の排出が確認されている

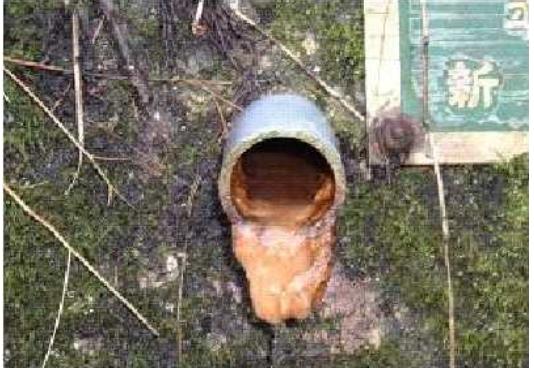
横ボーリング工 集水管孔口
b (損傷あるが、 機能・性能 低下に至って いない)	【定期点検・臨時点検結果】 ○大半の集水管に閉塞物が付着（概ね孔口の25%以下）している ○地下水の排出が確認されている

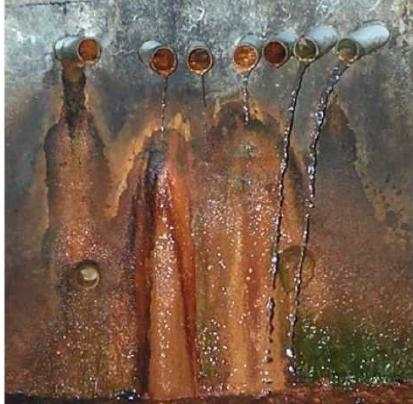
横ボーリング工 集水管孔口
c (機能・性能 低下あり)	【定期点検・臨時点検結果】 ○大半の集水管に閉塞物が多量に付着（概ね孔口の25%以上）している ○閉塞により地下水の排出が止まっていると考えられる

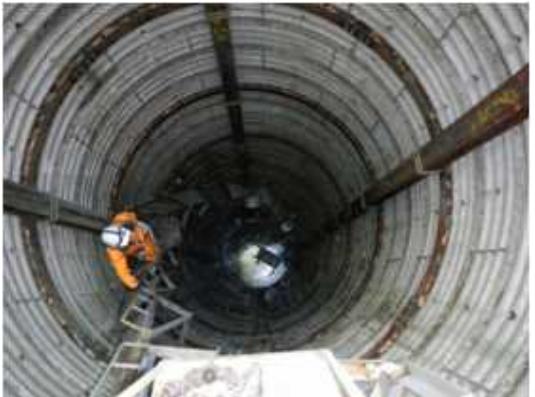
変状レベル	健全度評価基準	参考事例
a (軽微な損傷)	【定期点検・臨時点検結果】 ○変状なし ○軽微な腐食・劣化

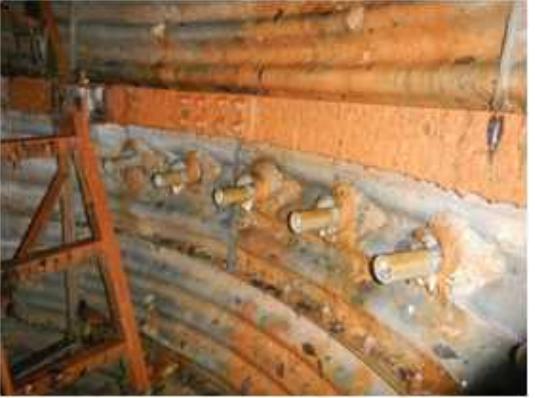
集水井 内部
b (損傷あるが、 機能・性能 低下に至って いない)	【定期点検・臨時点検結果】 ○本体の一部が腐食・劣化に よって損壊している

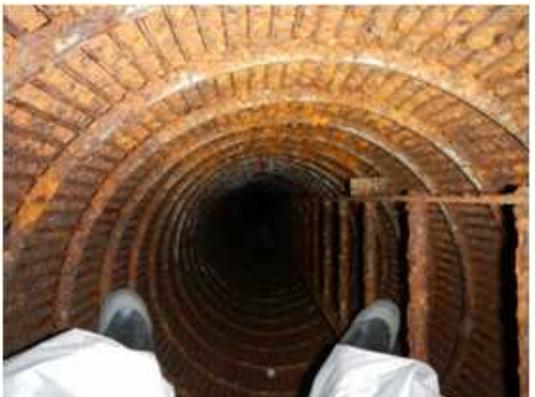
集水井 内部
c (機能・性能 低下あり)	【定期点検・臨時点検結果】 ○本体の大半が腐食・劣化に よって損壊している

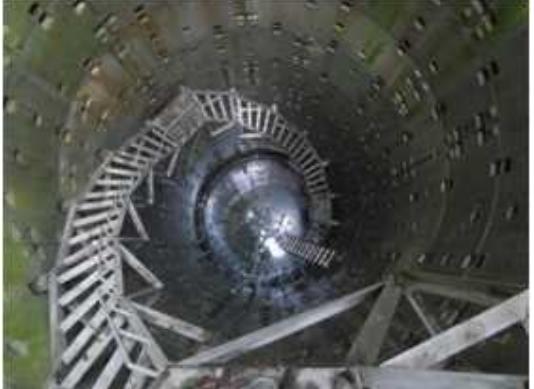
変状レベル	健全度評価基準	参考事例
a (軽微な損傷)	<p>【定期点検・臨時点検結果】</p> <ul style="list-style-type: none"> ○変状なし ○軽微な損傷・変形

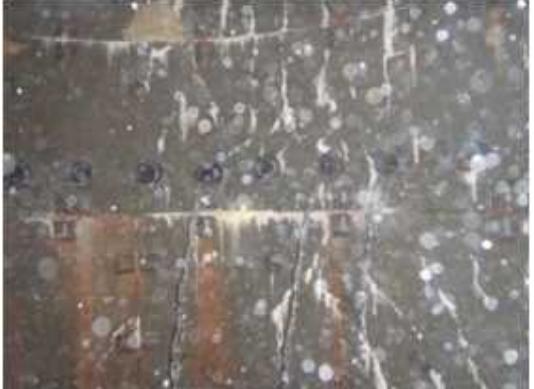
<p>集水井 内部</p>
b (損傷あるが、機能・性能低下に至っていない)	<p>【定期点検・臨時点検結果】</p> <ul style="list-style-type: none"> ○せん断等の損傷・変形が生じている

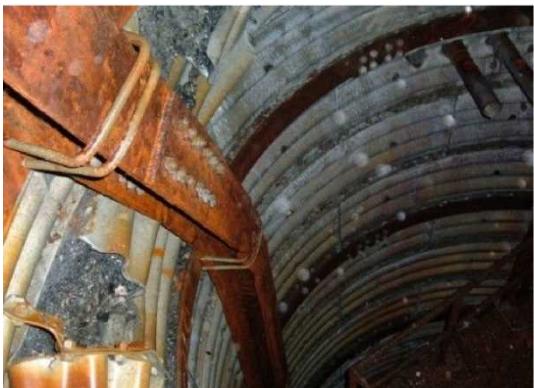
<p>集水井 内部</p>
c (機能・性能低下あり)	<p>【定期点検・臨時点検結果】</p> <ul style="list-style-type: none"> ○本体の大半が損傷・変形によって損壊している ○せん断等の損傷・変形によって、本体が破断している ○本体が傾動している

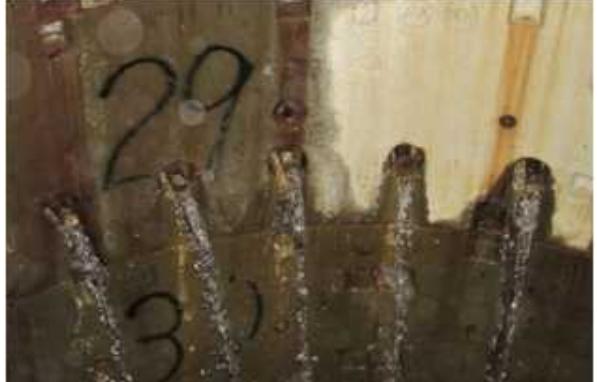
変状レベル	健全度評価基準	参考事例
a (軽微な損傷)	<p>【定期点検・臨時点検結果】</p> <ul style="list-style-type: none"> ○閉塞物の付着なし ○孔口に閉塞物が少量付着 ○集水された地下水等の排出が確認されている

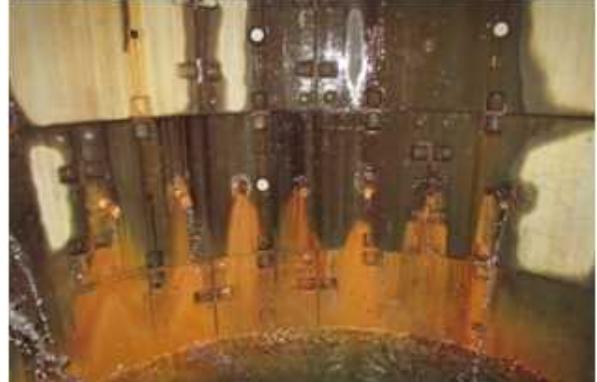
<p>集水井 集水管孔口</p>
b (損傷あるが、機能・性能低下に至っていない)	<p>【定期点検・臨時点検結果】</p> <ul style="list-style-type: none"> ○大半の集水管に閉塞物が付着（概ね孔口の 25%以下）している ○集水された地下水等の排出が確認されている

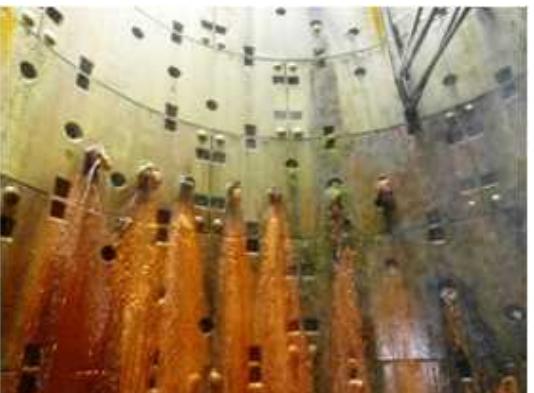
<p>集水井 集水管孔口</p>
c (機能・性能低下あり)	<p>【定期点検・臨時点検結果】</p> <ul style="list-style-type: none"> ○大半の集水管に閉塞物が大量に付着（概ね孔口の 25%以上）している ○閉塞し、地下水等の排出が止まっていると考えられる

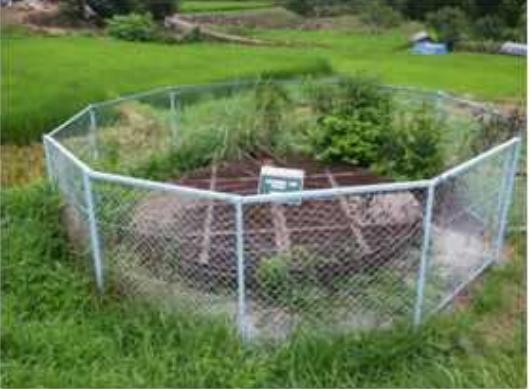
変状レベル	健全度評価基準	参考事例
a (軽微な損傷)	<p>【定期点検・臨時点検結果】</p> <ul style="list-style-type: none"> ○変状なし ○腐食・劣化、損傷・変形はあるが使用可能

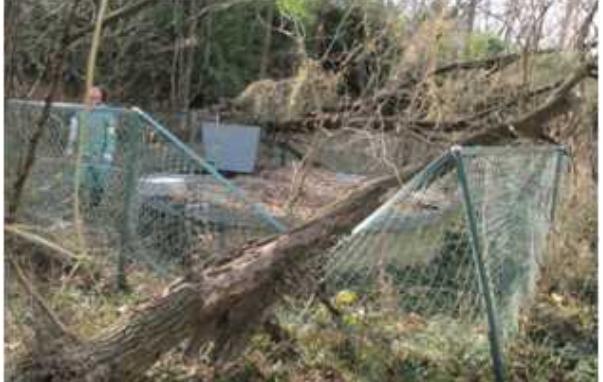
<p>集水井 安全設備</p>
b (損傷あるが、機能・性能低下に至っていない)		
c (機能・性能低下あり)	<p>【定期点検・臨時点検結果】</p> <ul style="list-style-type: none"> ○腐食・劣化、損傷・変形によって使用できない、または、機能していない

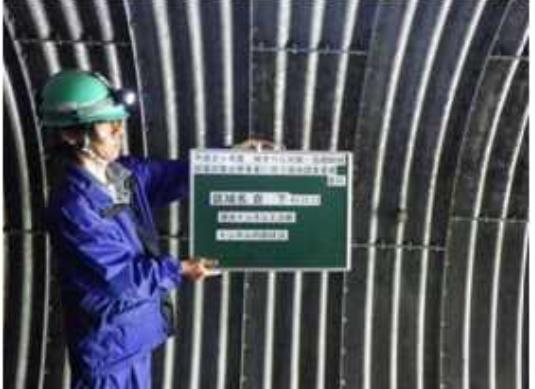
変状レベル	健全度評価基準	参考事例
a (軽微な損傷)	【定期点検・臨時点検結果】 ○変状なし ○軽微な腐食・劣化

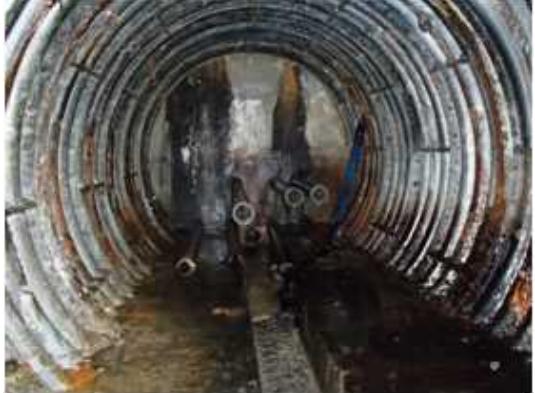
排水トンネル
b (損傷あるが、 機能・性能 低下に至って いない)	【定期点検・臨時点検結果】 ○一部が腐食・劣化により損壊している ○漏水はない状態

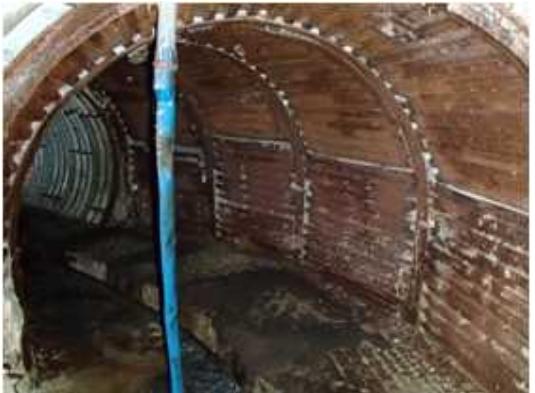
排水トンネル
c (機能・性能 低下あり)	【定期点検・臨時点検結果】 ○多数の損壊が生じている ○本体、排水路から漏水している

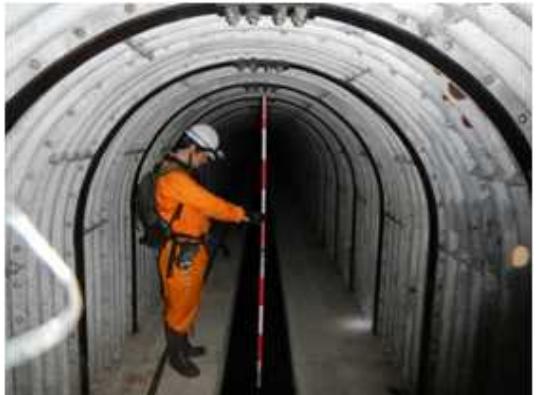
変状レベル	健全度評価基準	参考事例
a (軽微な損傷)	<p>【定期点検・臨時点検結果】</p> <ul style="list-style-type: none"> ○変状なし ○軽微な損傷・変形

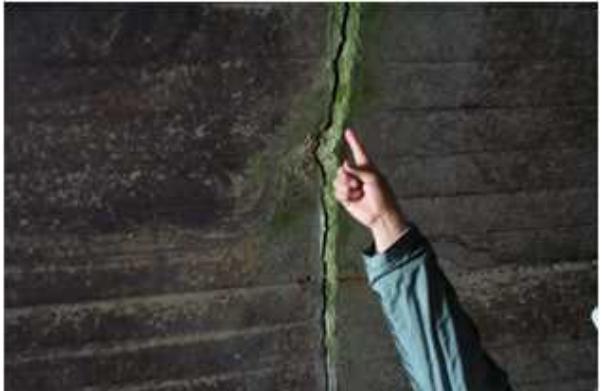
<p>排水トンネル</p>
b (損傷あるが、機能・性能低下に至っていない)	<p>【定期点検・臨時点検結果】</p> <ul style="list-style-type: none"> ○一部が損傷・変形により損壊している ○漏水はない状態

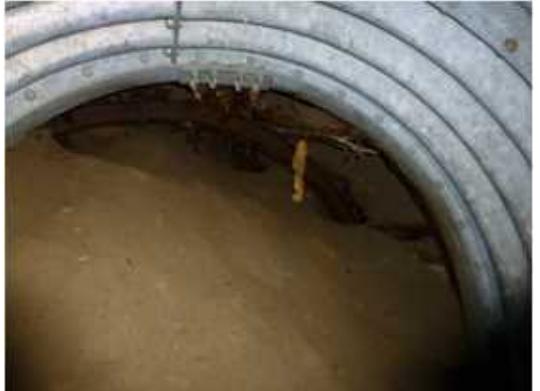
<p>排水トンネル 本体</p>
c (機能・性能低下あり)	<p>【定期点検・臨時点検結果】</p> <ul style="list-style-type: none"> ○多数の損壊が生じている ○せん断性の損傷・変形が生じている ○本体が傾動している ○本体、排水路から漏水している

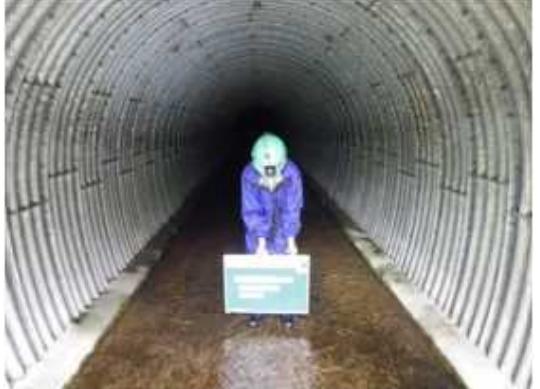
変状レベル	健全度評価基準	参考事例
a (軽微な損傷)	<p>【定期点検・臨時点検結果】</p> <ul style="list-style-type: none"> ○変状なし ○軽微な腐食・劣化

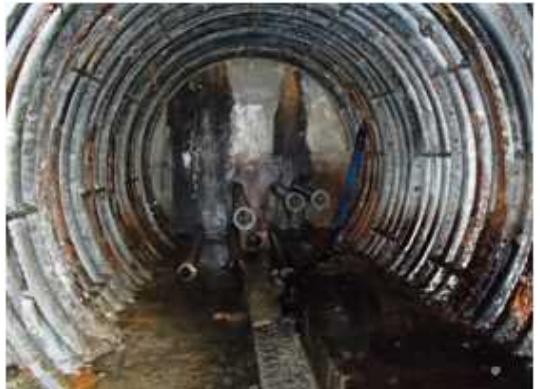
<p>排水トンネル 排水路</p>
b (損傷あるが、機能・性能低下に至っていない)	<p>【定期点検・臨時点検結果】</p> <ul style="list-style-type: none"> ○一部が腐食・劣化、損傷・変形によって損壊している ○漏水はない状態

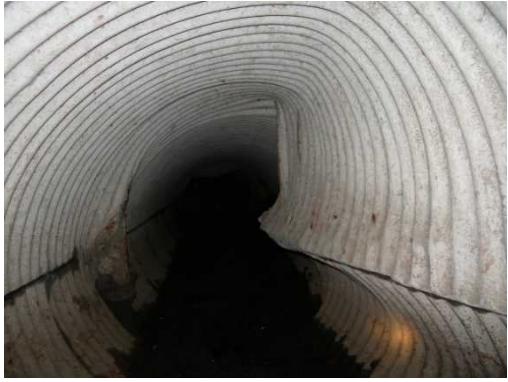
<p>排水トンネル 排水路</p>
c (機能・性能低下あり)	<p>【定期点検・臨時点検結果】</p> <ul style="list-style-type: none"> ○多数の損壊が生じている ○せん断性の損傷・変形が生じている ○本体が傾動している ○本体、排水路から漏水している

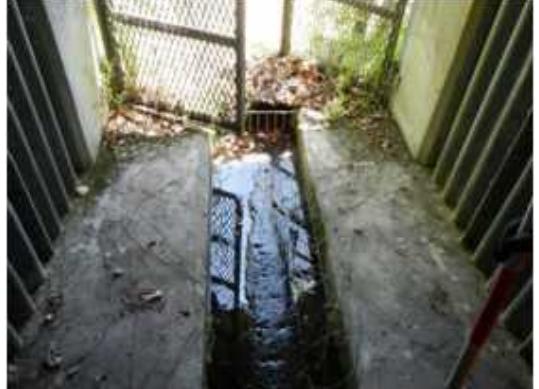
変状レベル	健全度評価基準	参考事例
a (軽微な損傷)	<p>【定期点検・臨時点検結果】</p> <ul style="list-style-type: none"> ○変状なし ○軽微な損傷・変形

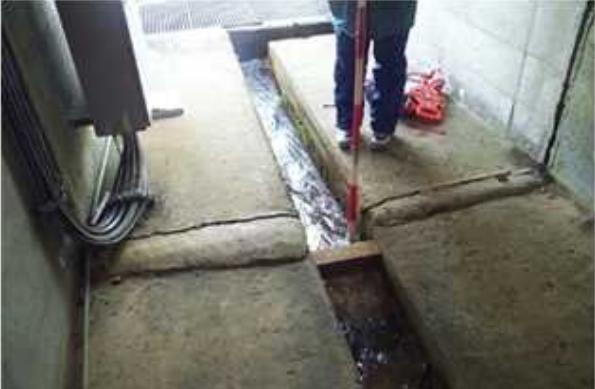
<p>排水トンネル 排水路</p>
b (損傷あるが、機能・性能低下に至っていない)	<p>【定期点検・臨時点検結果】</p> <ul style="list-style-type: none"> ○一部が腐食・劣化、損傷・変形によって損壊している ○漏水はない状態

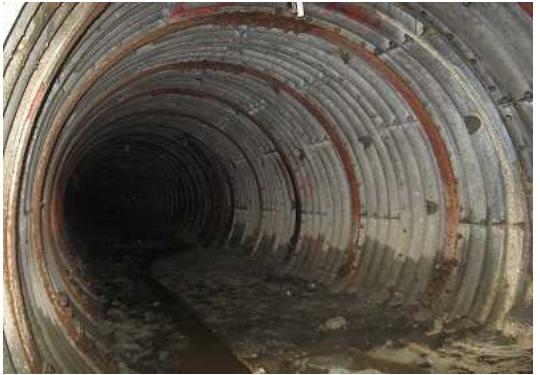
<p>排水トンネル 排水路</p>
c (機能・性能低下あり)	<p>【定期点検・臨時点検結果】</p> <ul style="list-style-type: none"> ○多数の損壊が生じている ○せん断性の損傷・変形が生じている ○本体が傾動している ○本体、排水路から漏水している

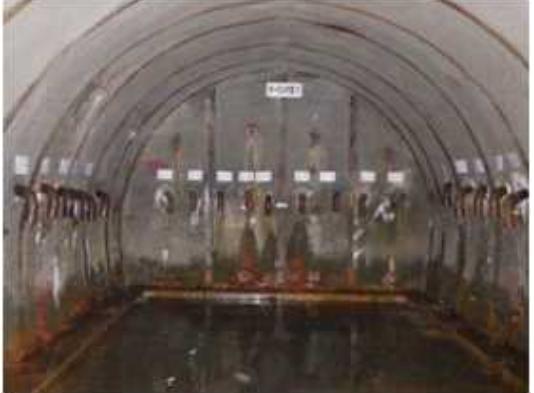
変状レベル	健全度評価基準	参考事例
a (軽微な損傷)	<p>【定期点検・臨時点検結果】</p> <ul style="list-style-type: none"> ○閉塞物の付着なし ○孔口に閉塞物が少量付着 ○集水された地下水等の排出が確認されている

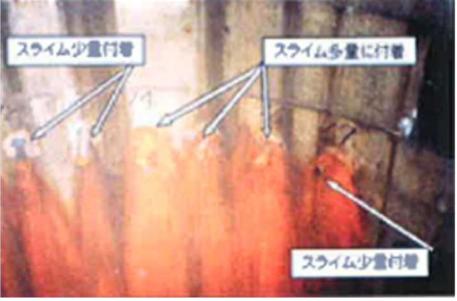
<p>排水トンネル 横ボーリング工集水管孔口</p>
b (損傷あるが、機能・性能低下に至っていない)	<p>【定期点検・臨時点検結果】</p> <ul style="list-style-type: none"> ○大半の集水管に閉塞物が付着（概ね孔口の 25%以下）している ○集水された地下水等の排出が確認されている 	<p>該当写真事例なし</p>
c (機能・性能低下あり)	<p>【定期点検・臨時点検結果】</p> <ul style="list-style-type: none"> ○大半の集水管に閉塞物が多量に付着（概ね孔口の 25%以上）している ○閉塞し、地下水等の排出が止まっていると考えられる

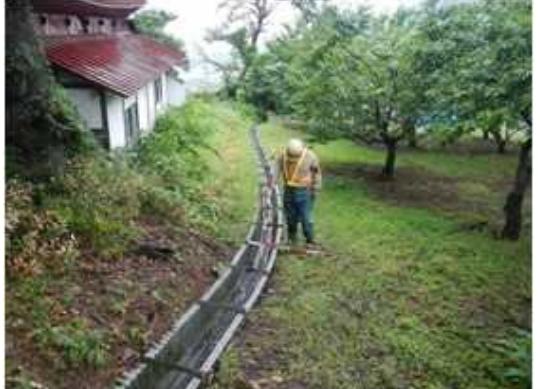
変状レベル	健全度評価基準	参考事例
a (軽微な損傷)	【定期点検・臨時点検結果】 ○変状なし ○軽微な腐食・劣化

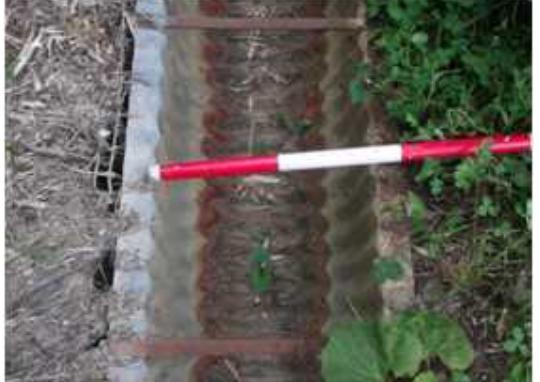
水路工
b (損傷あるが、 機能・性能 低下に至って いない)	【定期点検・臨時点検結果】 ○一部が腐食・劣化している ○漏水はない状態

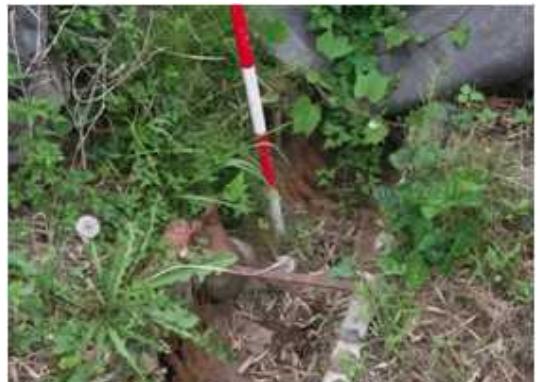
水路工
c (機能・性能 低下あり)	【定期点検・臨時点検結果】 ○腐食・劣化によって漏水し ている

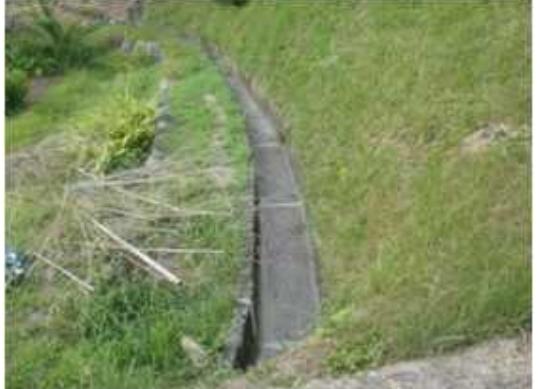
変状レベル	健全度評価基準	参考事例
a (軽微な損傷)	<p>【定期点検・臨時点検結果】</p> <ul style="list-style-type: none"> ○変状なし ○軽微な損傷・変形

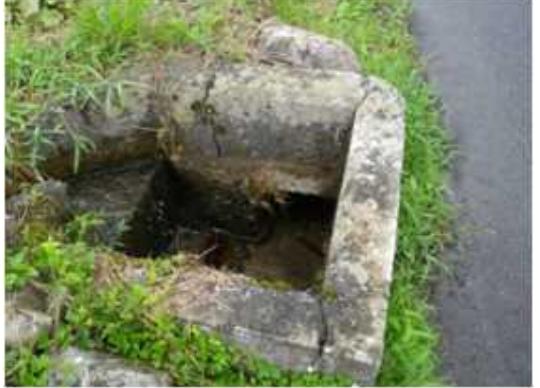
<p>水路工</p>
b (損傷あるが、 機能・性能 低下に至って いない)	<p>【定期点検・臨時点検結果】</p> <ul style="list-style-type: none"> ○一部が損傷・変形している ○漏水はない状態

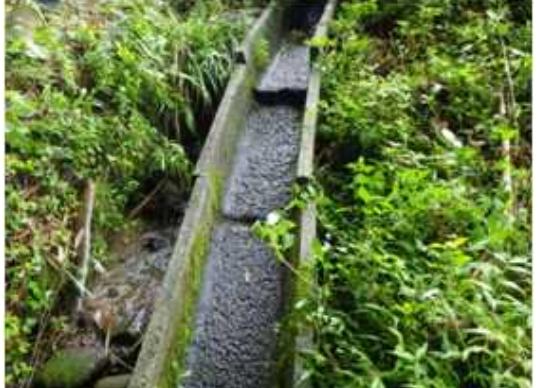
<p>水路工</p>
c (機能・性能 低下あり)	<p>【定期点検・臨時点検結果】</p> <ul style="list-style-type: none"> ○損傷・変形によって漏水し ている
