砂防関係施設点検要領(案)

令和2年3月

国土交通省砂防部保全課

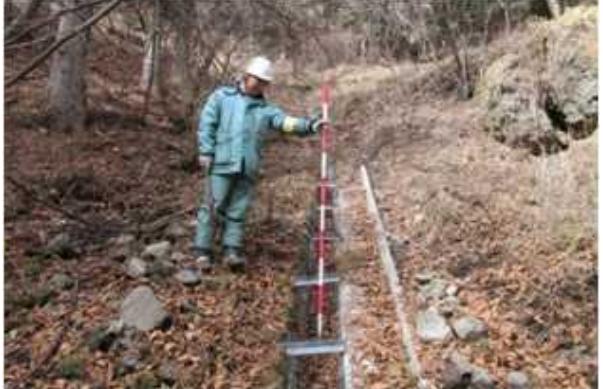
変状レベル	健全度評価基準	参考事例
a (軽微な損傷)	【定期点検・臨時点検結果】 ○変状なし ○軽微な土砂等の堆積

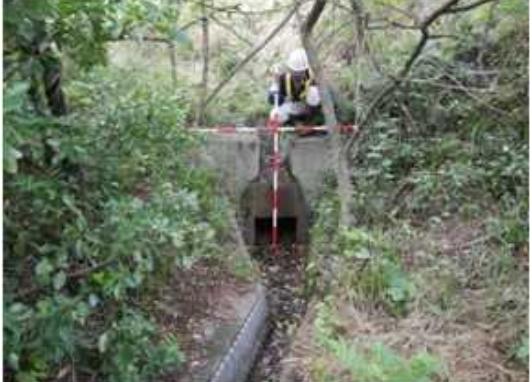
水路工
b (損傷あるが、 機能・性能 低下に至って いない)	【定期点検・臨時点検結果】 ○一部に土砂等が堆積している ○溢水はない状態

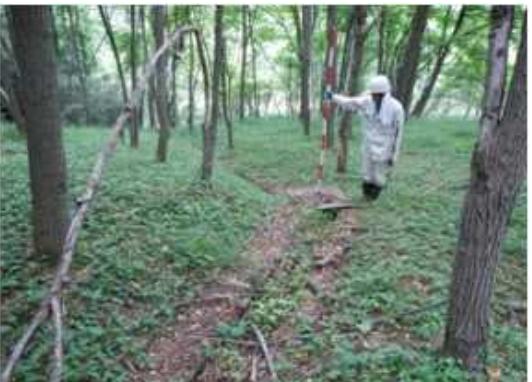
水路工
c (機能・性能 低下あり)	【定期点検・臨時点検結果】 ○ 土砂等の堆積によって溢水している

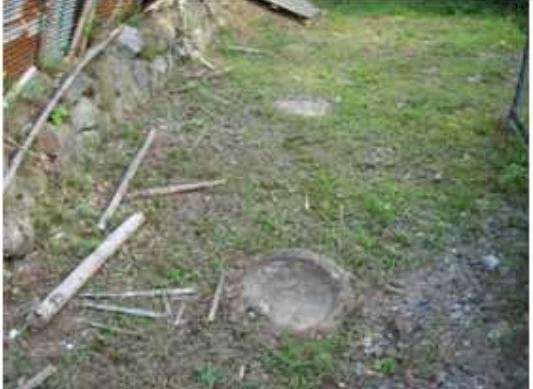
変状レベル	健全度評価基準	参考事例
a (軽微な損傷)	【定期点検・臨時点検結果】 ○変状なし

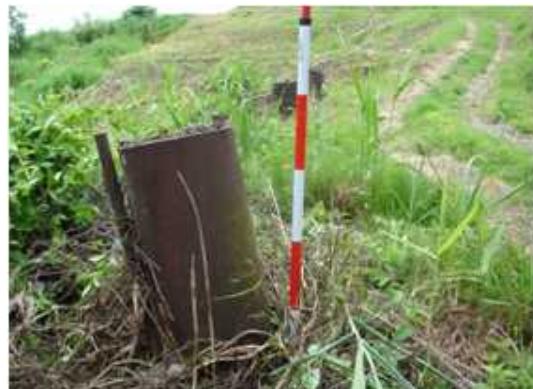
杭工
b (損傷あるが、機能・性能低下に至っていない)	【定期点検・臨時点検結果】 ○杭頭周辺地盤に亀裂や変形が生じている	該当写真事例なし
c (機能・性能低下あり)	【定期点検・臨時点検結果】 ○杭頭周辺地盤に隆起、沈下が生じている ○杭の損傷・傾動等の異常が認められる（杭頭が露出している場合）

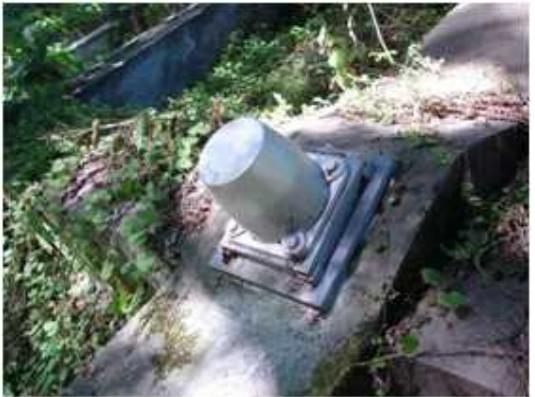
変状レベル	健全度評価基準	参考事例
a (軽微な損傷)	【定期点検・臨時点検結果】 ○変状なし

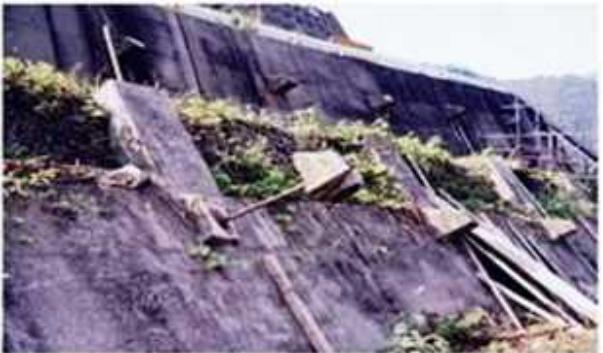
アンカーエ
b (損傷あるが、 機能・性能 低下に至って いない)		
c (機能・性能 低下あり)	【定期点検・臨時点検結果】 ○アンカーの飛び出し、引き抜けが生じている

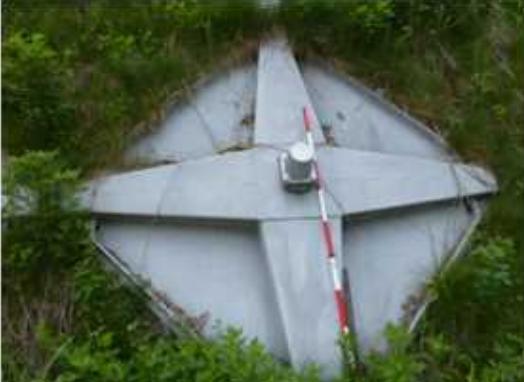
変状レベル	健全度評価基準	参考事例
a (軽微な損傷)	【定期点検・臨時点検結果】 ○変状なし

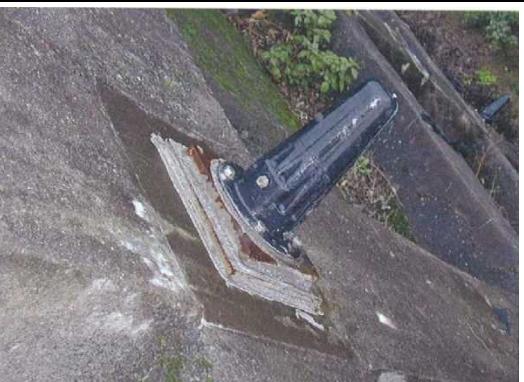
アンカーエ
b (損傷あるが、 機能・性能 低下に至って いない)	【定期点検・臨時点検結果】 ○一部に腐食・劣化が生じて いる

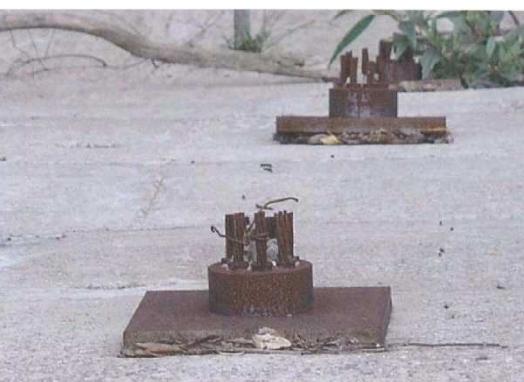
アンカーエ
c (機能・性能 低下あり)	【定期点検・臨時点検結果】 ○頭部コンクリートや頭部キ ヤップの浮き上がり、脱落が 生じている。 ○複数のアンカーの頭部コン クリートや頭部キヤップの腐 食・劣化が著しい

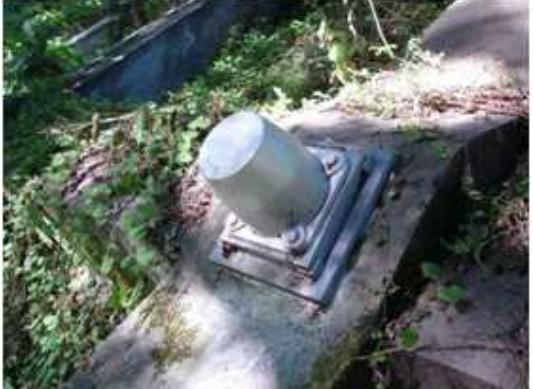
変状レベル	健全度評価基準	参考事例
a (軽微な損傷)	【定期点検・臨時点検結果】 ○変状なし

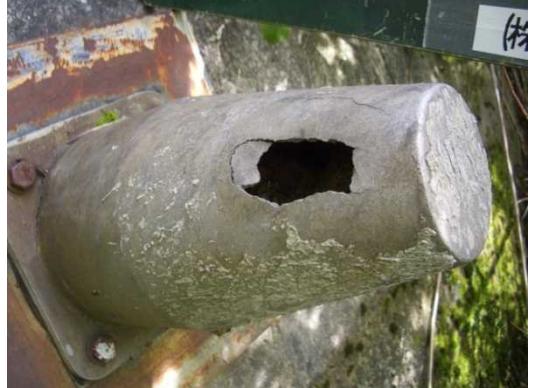
アンカーエ
b (損傷あるが、 機能・性能 低下に至って いない)	【定期点検・臨時点検結果】 ○一部に損傷・変形が生じて いる

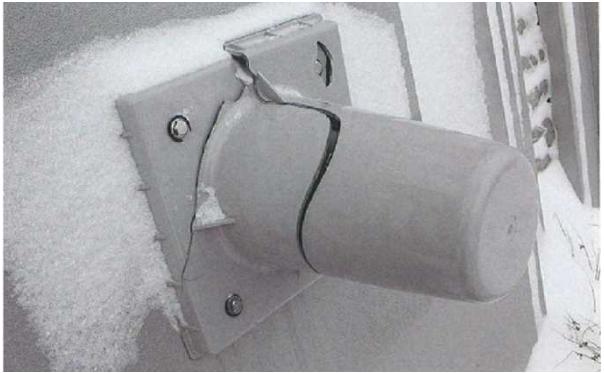
アンカーエ
c (機能・性能 低下あり)	【定期点検・臨時点検結果】 ○頭部コンクリートや頭部キ ヤップの浮き上がり、脱落が 生じている。 ○支圧板の浮き上がり、ゆる みが生じている ○複数のアンカーの頭部コン クリートや頭部キヤップの損 傷・変形が著しい

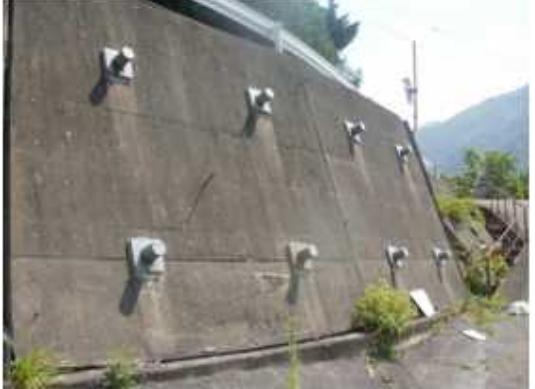
変状レベル	健全度評価基準	参考事例
a (軽微な損傷)	【定期点検・臨時点検結果】 ○変状なし

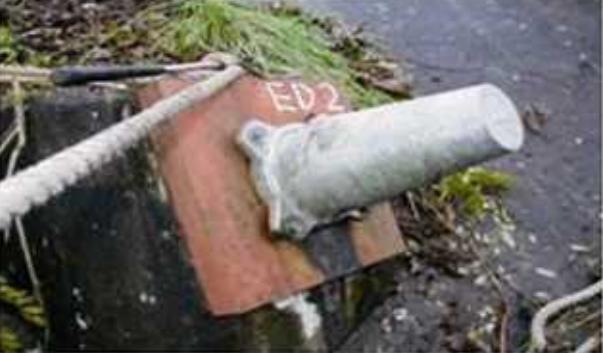
アンカーエ
b (損傷あるが、 機能・性能 低下に至って いない)	【定期点検・臨時点検結果】 ○アンカーヘッドからの防錆油 の漏出が認められる

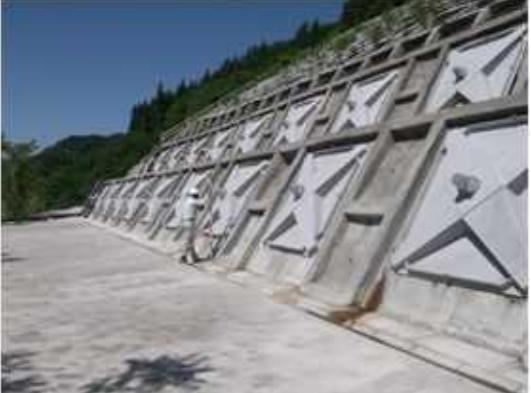
変状レベル	健全度評価基準	参考事例
a (軽微な損傷)	【定期点検・臨時点検結果】 ○変状なし

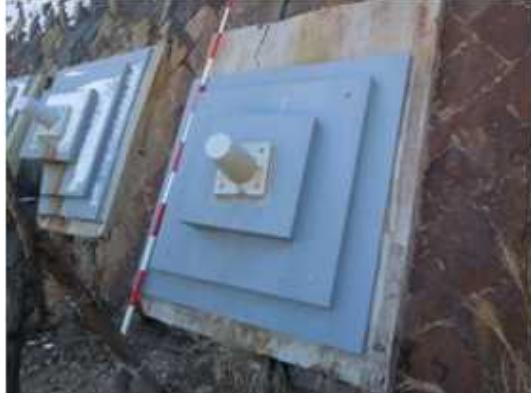
アンカーエ 受圧板
b (損傷あるが、 機能・性能 低下に至って いない)	【定期点検・臨時点検結果】 ○一部に腐食・劣化、損傷・ 変形が生じている

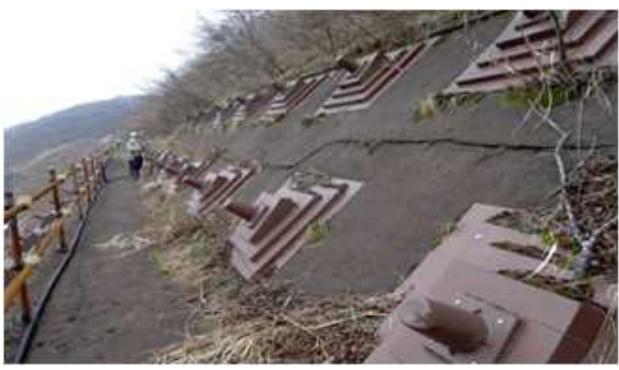
アンカーエ 受圧板
c (機能・性能 低下あり)	【定期点検・臨時点検結果】 ○受圧構造物の腐食・劣化、 損傷・変形が著しい ○受圧構造物の浮き上がり、 ゆるみが生じている

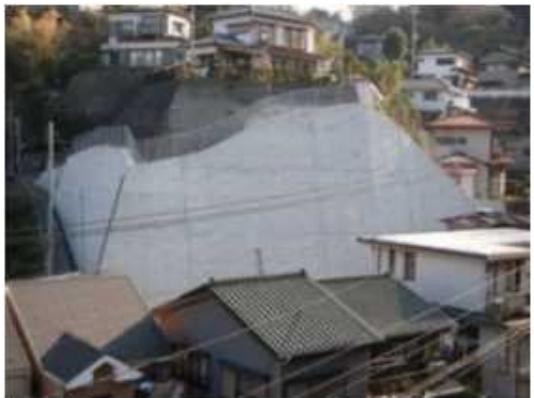
変状レベル	健全度評価基準	参考事例
a (軽微な損傷)	<p>【定期点検・臨時点検結果】</p> <ul style="list-style-type: none"> ○変状なし

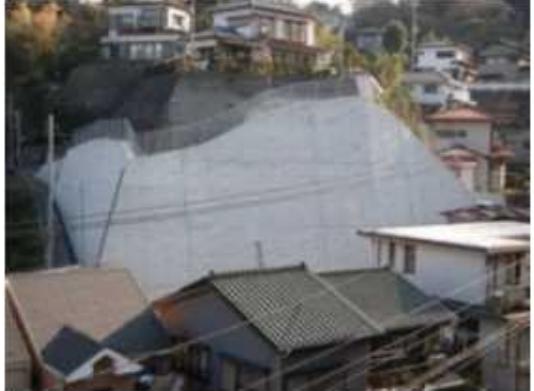
変状レベル	健全度評価基準	参考事例
a (軽微な損傷)	<p>【定期点検・臨時点検結果】</p> <p>○変状なし</p>

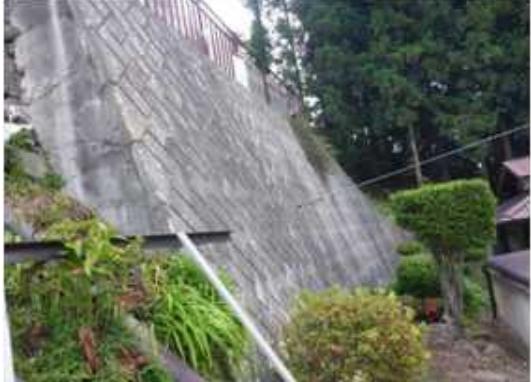
変状レベル	健全度評価基準	参考事例
a (軽微な損傷)	<p>【定期点検・臨時点検結果】</p> <ul style="list-style-type: none"> ○変状なし

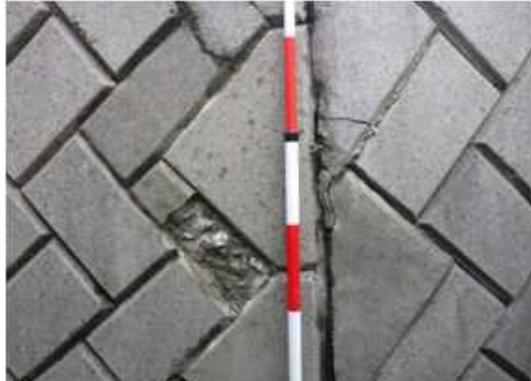
<p>ブロック積張工</p>
b (損傷あるが、 機能・性能 低下に至って いない)	<p>【定期点検・臨時点検結果】</p> <ul style="list-style-type: none"> ○積石またはブロックの欠損があるが部分的である

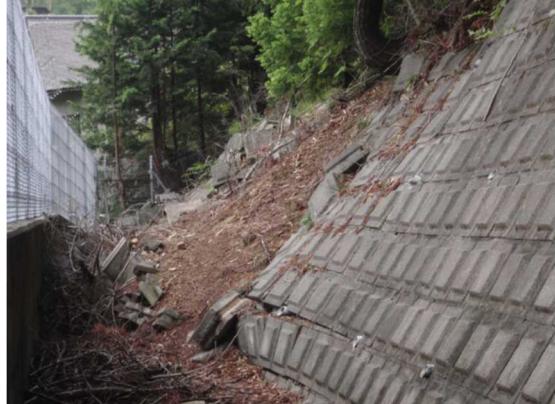
<p>ブロック積張工</p>
c (機能・性能 低下あり)	<p>【定期点検・臨時点検結果】</p> <ul style="list-style-type: none"> ○積石またはブロックの欠損が広範囲で生じている

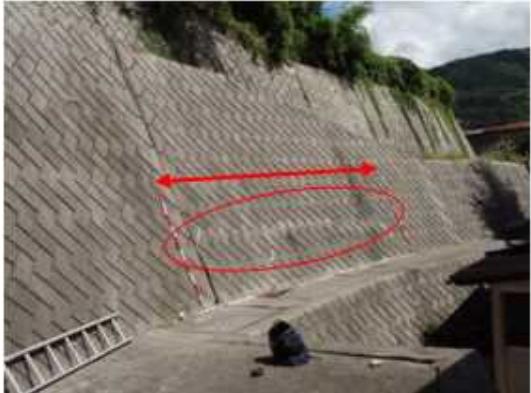
<p>ブロック積張工</p>
b (損傷あるが、 機能・性能 低下に至って いない)	<p>【定期点検・臨時点検結果】</p> <ul style="list-style-type: none"> ○微細な変形（はらみ出し、継ぎ目のずれ等）が認められる

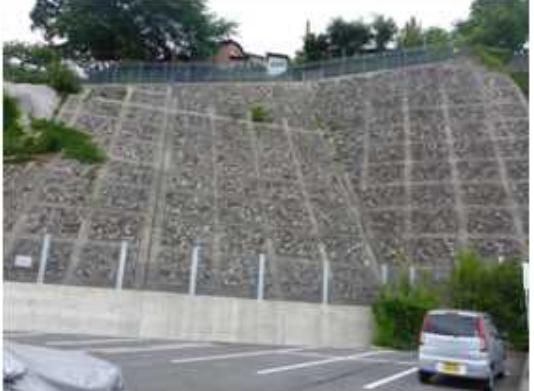
変状レベル	健全度評価基準	参考事例
a (軽微な損傷)	<p>【定期点検・臨時点検結果】</p> <p>○変状なし</p>

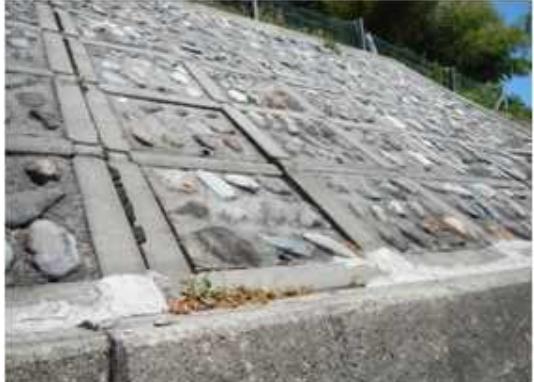
<p>プレキャスト法枠工</p>
b (損傷あるが、機能・性能低下に至っていない)	<p>【定期点検・臨時点検結果】</p> <p>○部分的に枠の破損や変形(はらみだし・ずれ・浮き・沈化等)が認められる</p>

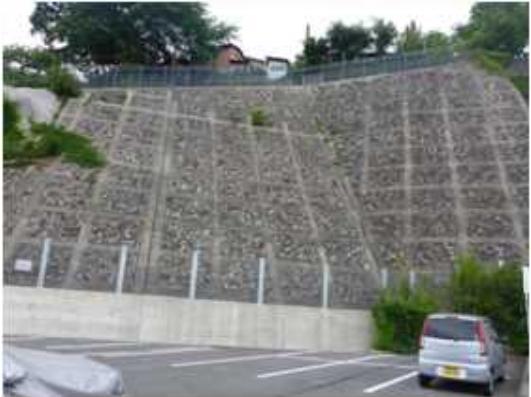
変状レベル	健全度評価基準	参考事例
a (軽微な損傷)	【定期点検・臨時点検結果】 ○変状なし

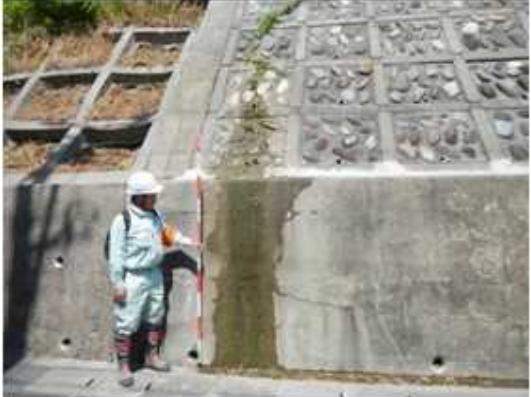
プレキャスト法枠工
b (損傷あるが、 機能・性能 低下に至って いない)	【定期点検・臨時点検結果】 ○しみ出し程度の湧水、枠内 中詰材(土砂)の若干の流出が 局所的に認められる

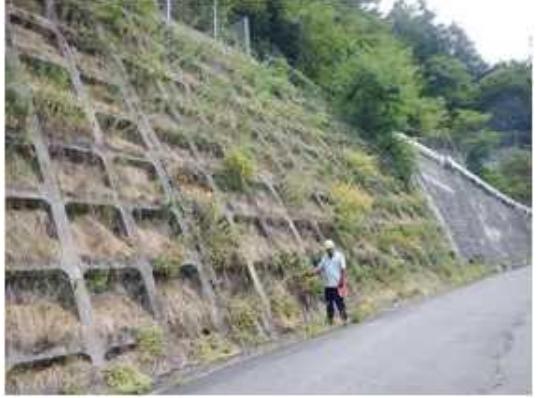
変状レベル	健全度評価基準	参考事例
a (軽微な損傷)	【定期点検・臨時点検結果】 ○変状なし

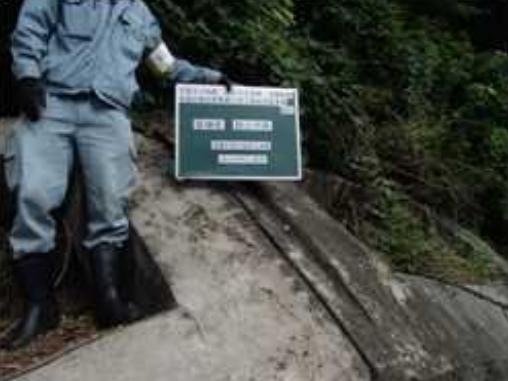
法枠工（現場打ち）
b (損傷あるが、機能・性能低下に至っていない)	【定期点検・臨時点検結果】 ○部分的に枠の破損や変形（ひび割れ・はらみ出し、浮き・沈化等）が認められる

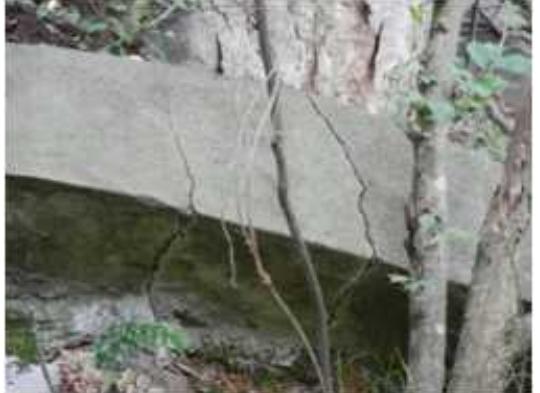
法枠工（現場打ち）
c (機能・性能低下あり)	【定期点検・臨時点検結果】 ○広範囲に枠の破損や変形（ひび割れ・はらみ出し、浮き・沈化等）が認められる ○ひび割れが梁を貫通している

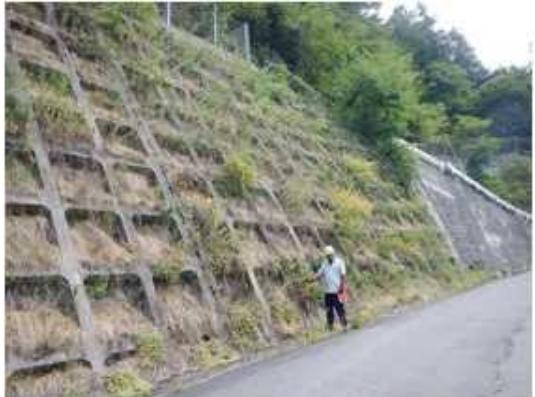
変状レベル	健全度評価基準	参考事例
a (軽微な損傷)	【定期点検・臨時点検結果】 ○変状なし

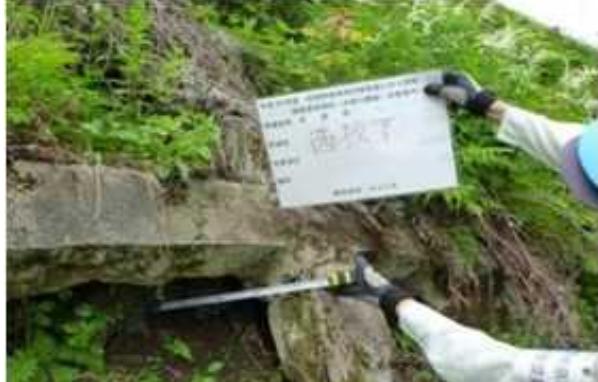
法枠工（現場打ち）
b (損傷あるが、機能・性能低下に至っていない)	【定期点検・臨時点検結果】 ○しみ出し程度の湧水、枠内の中詰材(土砂)の若干の流出が部分的にみられる

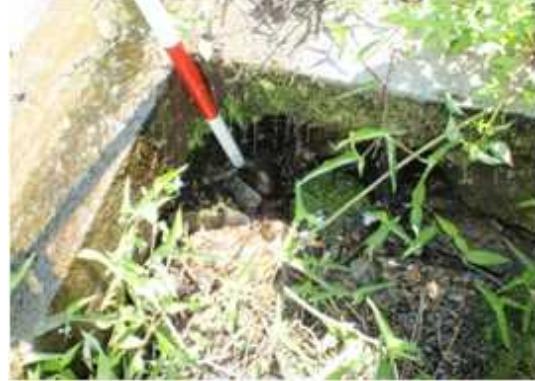
法枠工（現場打ち）
c (機能・性能低下あり)	【定期点検・臨時点検結果】 ○顕著な湧水、枠内の中詰材(土砂)の多量の流出がいたるところで認められる

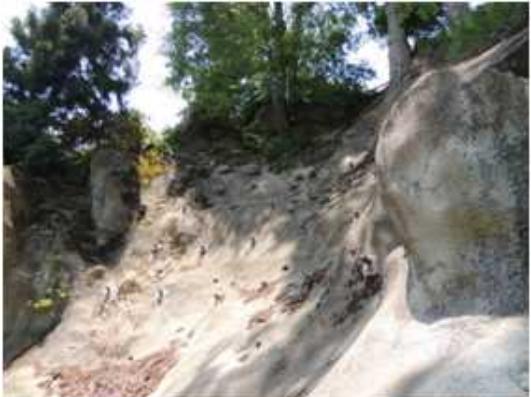
変状レベル	健全度評価基準	参考事例
a (軽微な損傷)	<p>【定期点検・臨時点検結果】</p> <ul style="list-style-type: none"> ○変状なし ○軽微なひび割れ

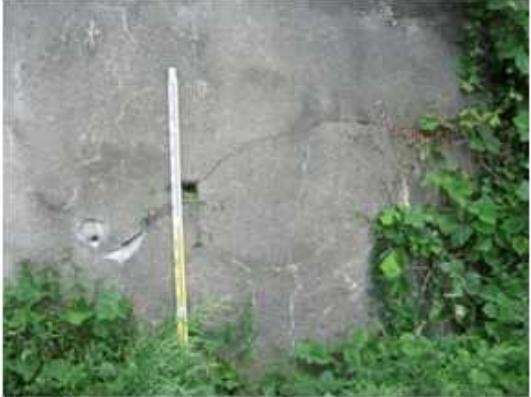
<p>吹付工</p>
b (損傷あるが、 機能・性能 低下に至って いない)	<p>【定期点検・臨時点検結果】</p> <ul style="list-style-type: none"> ○表面の部分的な剥離(薄い剥離) ○あまり開口していないひび割れが数箇所ランダムにある

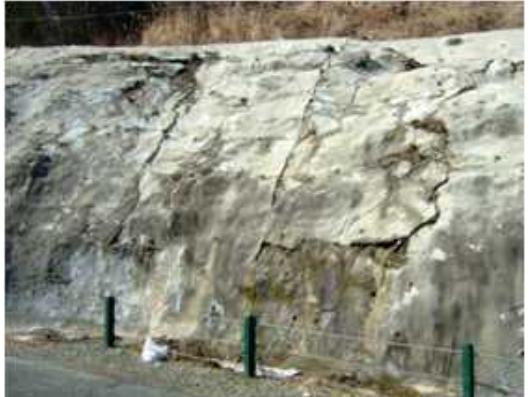
<p>吹付工</p>
c (機能・性能 低下あり)	<p>【定期点検・臨時点検結果】</p> <ul style="list-style-type: none"> ○大きくて厚い剥離がいたるところにある ○広範囲に連続して、開口したひび割れが発生している(ひび割れ箇所から植生が生えている)

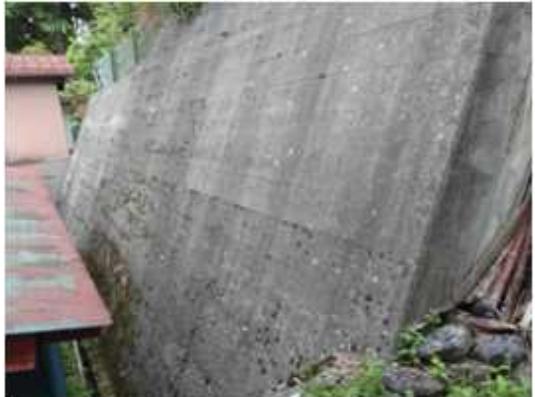
変状レベル	健全度評価基準	参考事例
a (軽微な損傷)	【定期点検・臨時点検結果】 ○変状なし

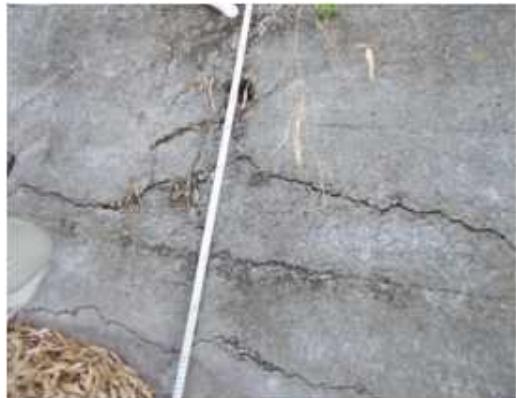
擁壁工
b (損傷あるが、 機能・性能 低下に至って いない)	【定期点検・臨時点検結果】 ○部分的にひび割れが確認される ○ひび割れが背面まで達していない ○背面土砂の吸出しが確認されない

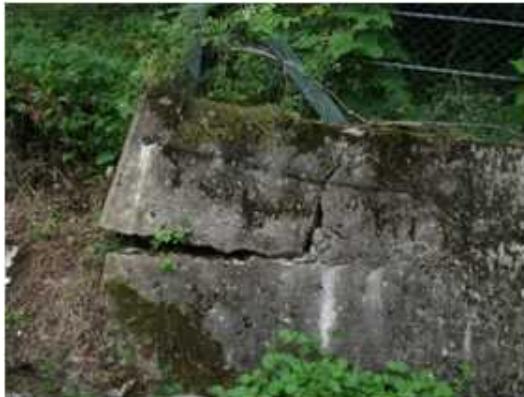
擁壁工
c (機能・性能 低下あり)	【定期点検・臨時点検結果】 ○広範囲に連続したひび割れ が確認される ○ひび割れが背面まで達して いる ○背面土砂の吸出しが確認さ れる

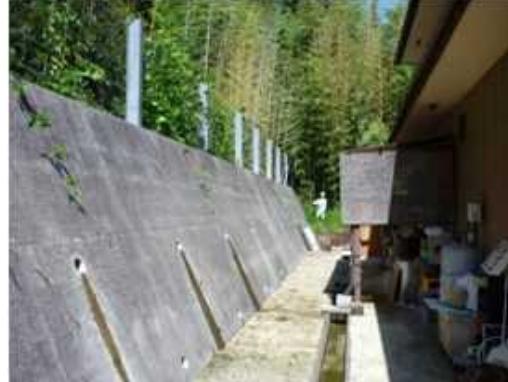
施設区分	急傾斜地 崩壊防止施設	施設名	擁壁工	評価項目	湧水
適用区分	擁壁工			部位	壁面・天端
要対策時 機能低下	無	要対策時 性能低下	有	要対策時 環境影響	無

変状レベル	健全度評価基準	参考事例
a (軽微な損傷)	【定期点検・臨時点検結果】 ○変状なし

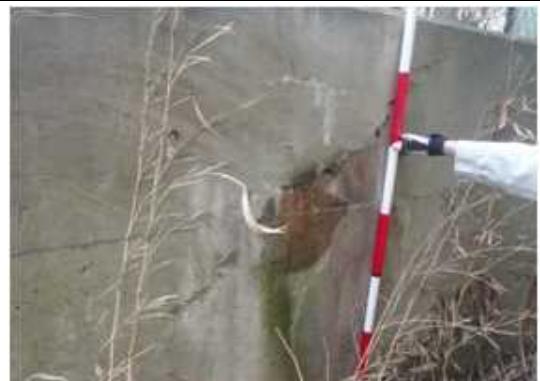
擁壁工
b (損傷あるが、 機能・性能 低下に至って いない)	【定期点検・臨時点検結果】 ○部分的に湧水が確認される ○背面土砂の吸出しが確認されない

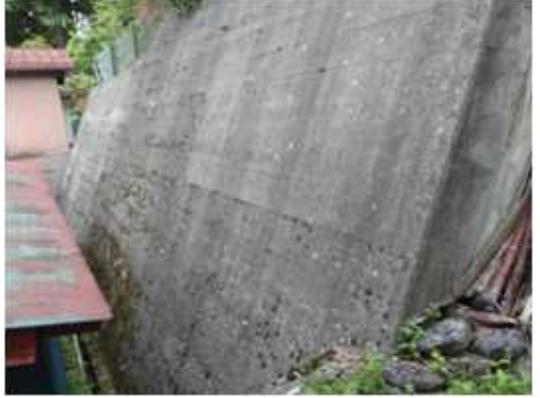
施設区分	急傾斜地 崩壊防止施設	施設名	擁壁工	評価項目	変形
適用区分	擁壁工			部位	壁面・天端
要対策時 機能低下	無	要対策時 性能低下	有	要対策時 環境影響	無

変状レベル	健全度評価基準	参考事例
a (軽微な損傷)	【定期点検・臨時点検結果】 ○変状なし

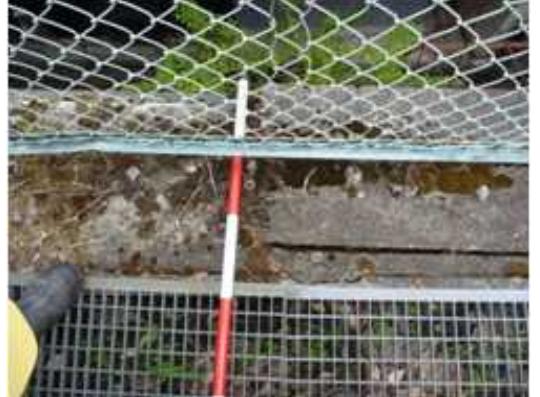
擁壁工
b (損傷あるが、 機能・性能 低下に至って いない)	【定期点検・臨時点検結果】 ○微細な変形(はらみ出し、 傾き、継ぎ目のずれ、移動 等)が確認される

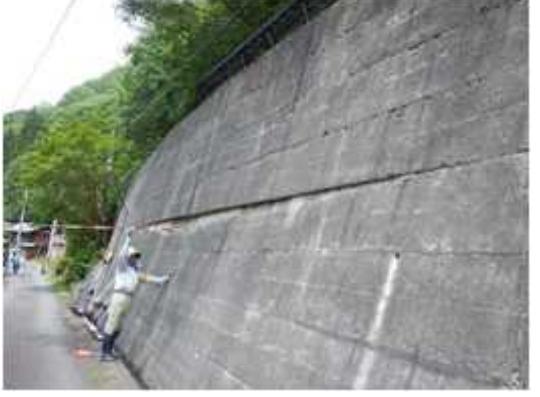
擁壁工
c (機能・性能 低下あり)	【定期点検・臨時点検結果】 ○顕著な変形(はらみ出し、 傾き、継ぎ目のずれ、移動 等)が確認される

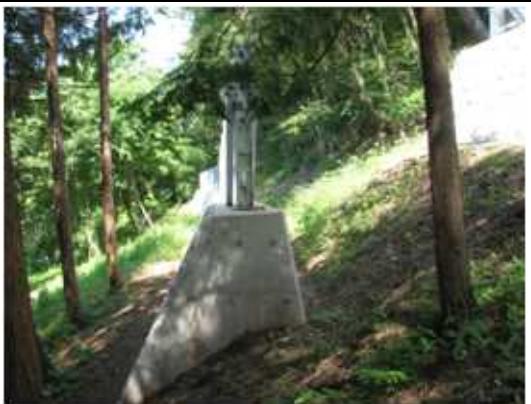
施設区分	急傾斜地 崩壊防止施設	施設名	擁壁工	評価項目	沈化
適用区分	擁壁工			部位	壁面・天端
要対策時 機能低下	無	要対策時 性能低下	有	要対策時 環境影響	無

変状レベル	健全度評価基準	参考事例
a (軽微な損傷)	【定期点検・臨時点検結果】 ○変状なし

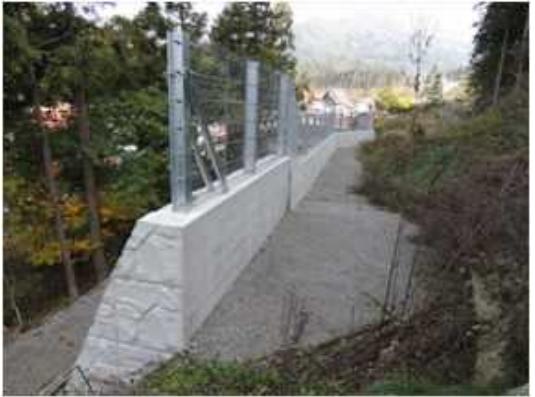
施設区分	急傾斜地 崩壊防止施設	施設名	擁壁工	評価項目	空容量減少
適用区分	待受擁壁工			部位	背面
要対策時 機能低下	有	要対策時 性能低下	無	要対策時 環境影響	無

変状レベル	健全度評価基準	参考事例
a (軽微な損傷)	<p>【定期点検・臨時点検結果】</p> <ul style="list-style-type: none"> ○変状なし

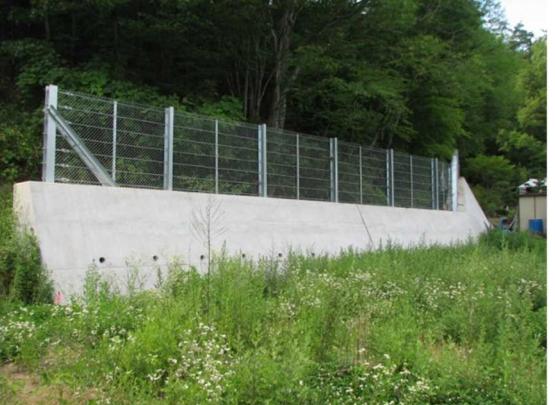
施設区分	急傾斜地崩壊防止施設	施設名	落石防護工	評価項目	損傷・変形、腐食・劣化
適用区分	落石防護柵工			部位	支柱・ワイヤー・金網
要対策時機能低下	有	要対策時性能低下	有	要対策時環境影響	無

変状レベル	健全度評価基準	参考事例
a (軽微な損傷)	<p>【定期点検・臨時点検結果】</p> <ul style="list-style-type: none"> ○変状なし

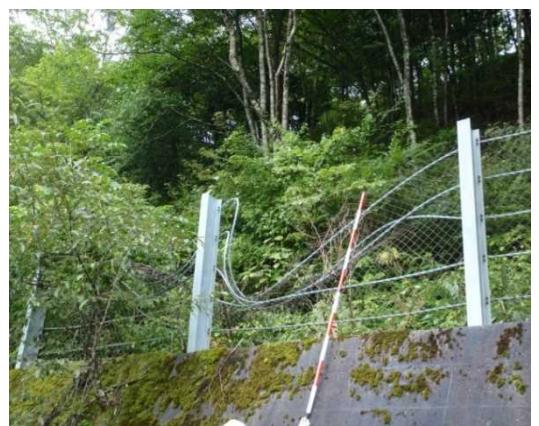
<p>落石防護柵工</p>
b (損傷あるが、機能・性能低下に至っていない)		
c (機能・性能低下あり)	<p>【定期点検・臨時点検結果】</p> <ul style="list-style-type: none"> ○支柱が変形（折れや曲り）している ○ワイヤーや金網が破断している

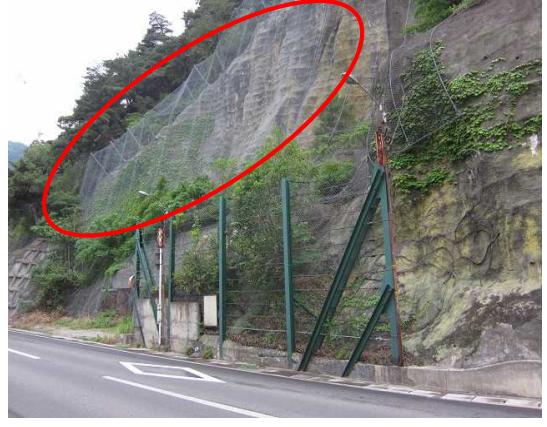
施設区分	急傾斜地崩壊防止施設	施設名	落石防護工	評価項目	損傷・変形、腐食・劣化
適用区分	落石防護網工			部位	ワイヤー・金網
要対策時機能低下	有	要対策時性能低下	有	要対策時環境影響	無

変状レベル	健全度評価基準	参考事例
a (軽微な損傷)	<p>【定期点検・臨時点検結果】</p> <p>○変状なし</p>

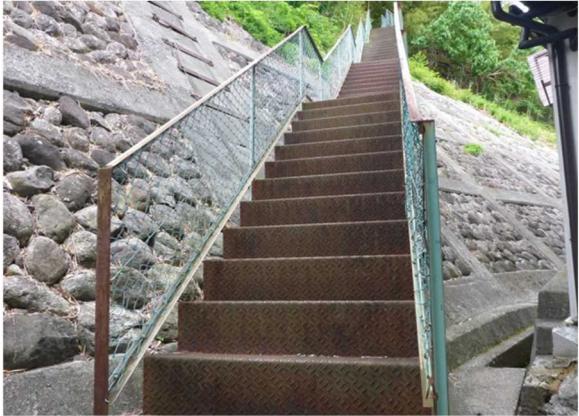
施設区分	急傾斜地 崩壊防止施設	施設名	階段工	評価項目	安全設備（損傷・劣化）
適用区分	階段工			部位	階段、侵入防止柵等
要対策時 機能低下	無	要対策時 性能低下	有	要対策時 環境影響	無

変状レベル	健全度評価基準	参考事例
a (軽微な損傷)	<p>【定期点検・臨時点検結果】</p> <ul style="list-style-type: none"> ○変状なし ○損傷・変形、腐食・劣化はあるが使用可能

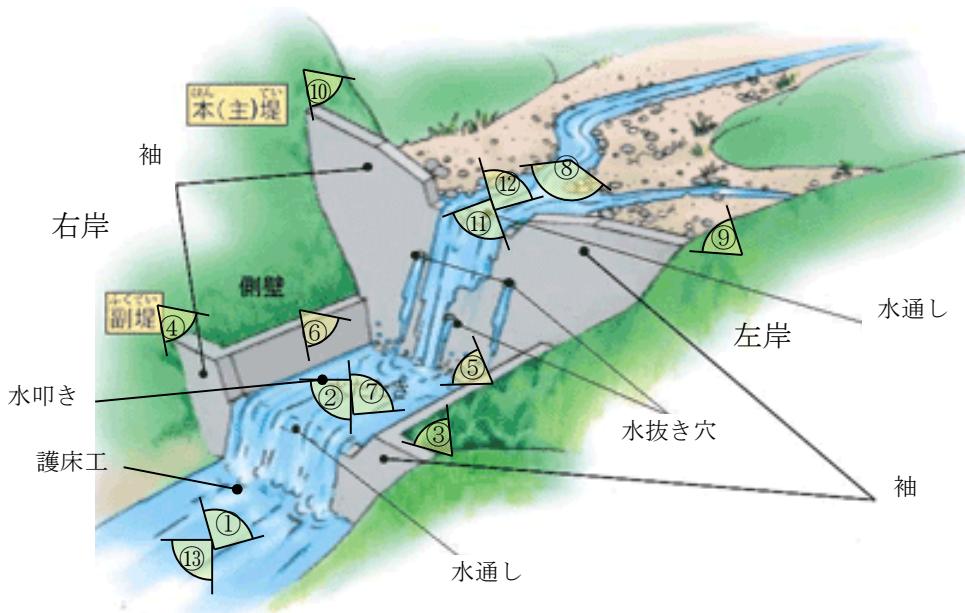
【砂防堰堤の写真撮影位置および撮影にあたっての留意点(例)】

番号	撮影位置	撮影対象物	番号	撮影位置	撮影対象物
①	副堰堤*)下流 *)または垂直壁	副堰堤下流面全景 副堰堤御床工	⑦	主堰堤下流	主堰堤下流面全景 主堰堤水叩き
②	副堰堤上流	副堰堤上流面全景 副堰堤水通し	⑧	主堰堤上流	主堰堤上流面全景 主堰堤水通し
③	副堰堤左岸袖	副堰堤右岸袖部	⑨	主堰堤左岸袖	主堰堤右岸袖部 (袖小口や袖上部斜面含む)～上流
④	副堰堤右岸袖	副堰堤左岸袖部	⑩	主堰堤右岸袖	主堰堤左岸袖部 (袖小口や袖上部斜面含む)～上流
⑤	左岸側壁	右岸側壁護岸	⑪	主堰堤水通し	砂防堰堤下流全景
⑥	右岸側壁	左岸側壁護岸	⑫	主堰堤水通し	砂防堰堤上流全景
—	—	—	⑬	副堰堤*)下流 *)または垂直壁	施設下流河道全景

- 1) 点検を実施した設備・施設、箇所、部位は写真を撮影し、記録に残す。
- 2) 砂防設備などの変状の経年変化を確認できるように、損傷等の有無にかかわらず定点から撮影することを原則とする。
- 3) 破損が確認できた場合は、破損箇所の状況や規模が確認できるよう、スケールを挿入して必要に応じてズームで撮影写真を追加する。
- 4) 写真は主に点検部位の撮影を対象とするため、撮影にあたっての樹木の伐採、除草作業は必要最小限とする。
- 5) 携帯 GPS や GPS 機能付きカメラの活用等により、作業の効率化を図ることが望ましい。

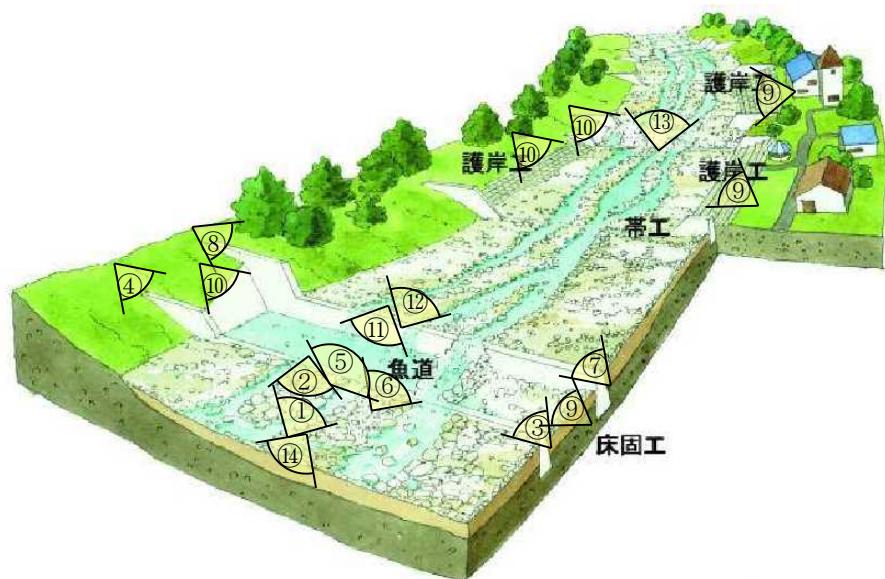
【渓流保全工の写真撮影位置および撮影にあたっての留意点(例)】

番号	撮影位置	撮影対象物	番号	撮影位置	撮影対象物
①	垂直壁下流	垂直壁下流面全景	⑧	床固工右岸袖	床固工左岸袖部
②	垂直壁水通し	垂直壁下流全景	⑨	左岸側壁	右岸側壁護岸
③	垂直壁左岸袖	垂直壁右岸袖部	⑩	右岸側壁	左岸側壁護岸
④	垂直壁右岸袖	垂直壁左岸袖部	⑪	床固工水通し	床固工下流全景
⑤	床固工下流	床固工下流面全景	⑫	床固工水通し	床固工上流全景
⑥	床固工下流	魚道全景	⑬	施設範囲上流端	施設上流河道全景
⑦	床固工左岸袖	床固工右岸袖部	⑭	垂直壁下流	施設下流河道全景

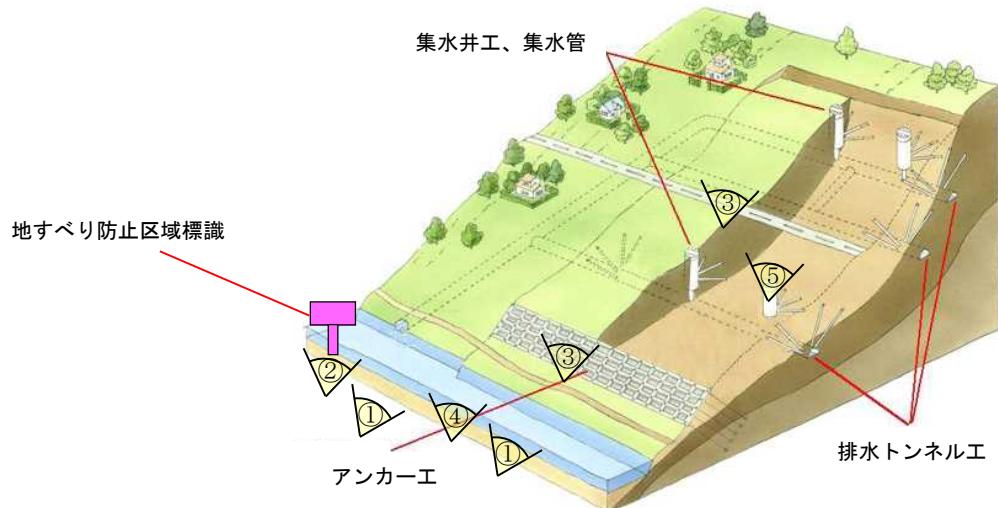
【地すべり防止施設の写真撮影位置および撮影にあたっての留意点(例)】

番号	工種	撮影対象	撮影方法
①	共通	全景 ^{※1}	対象地すべりの全景を撮影する
②	共通	区域標識 ^{※2}	区域標識、略図を撮影する
③	集水井工、 集水ボーリング工	近景 ^{※3}	損傷部、代表箇所の近景を撮影する
④	アンカーエ	近景 ^{※3}	損傷部、代表箇所の近景を撮影する
⑤	排水トンネル工	近景 ^{※3}	損傷部、代表箇所の近景を撮影する
⑥～	その他 ^{※3}	現地調査により確認されたその他損傷部、近景を撮影する

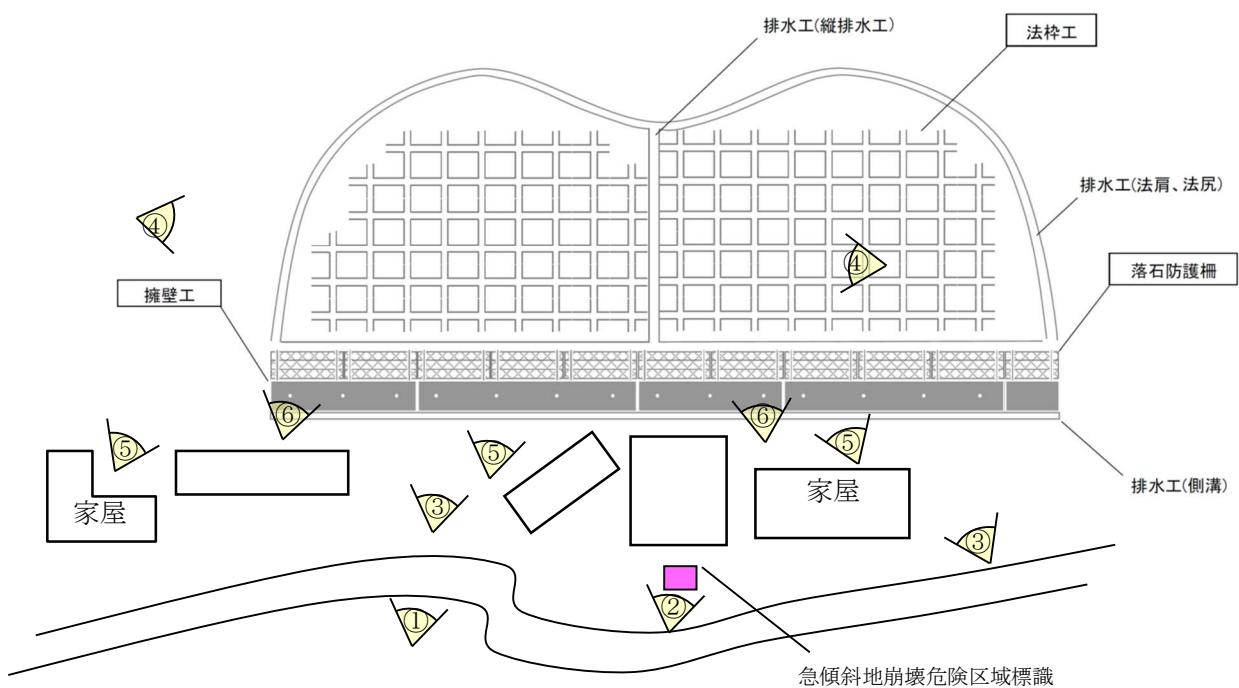
【急傾斜地崩壊防止施設の写真撮影位置および撮影にあたっての留意点(例)】

番号	工種	撮影対象	撮影方法
①	共通	斜面全景※1	対象斜面の全景を撮影する
②	共通	区域標識※2	区域標識、略図を撮影する
③	共通	施設全景※3	対象施設の全景を撮影する
④	法枠工	近景※3	損傷部、代表箇所の近景を撮影する
⑤	擁壁工	近景※3	損傷部、代表箇所の近景を撮影する
⑥	落石防護工	近景※3	損傷部、代表箇所の近景を撮影する
⑦～	その他※3	現地調査により確認されたその他損傷部、近景を撮影する
